Köpings Mekaniska Verkstad

- fönster- och fasadrenovering på Gamla verkstaden 2004-2005

Antikvarisk kontroll

Kv. Valhall 2
Köpings socken
Västmanlands län

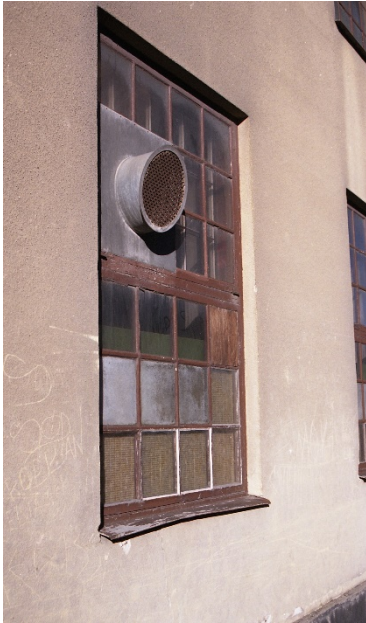
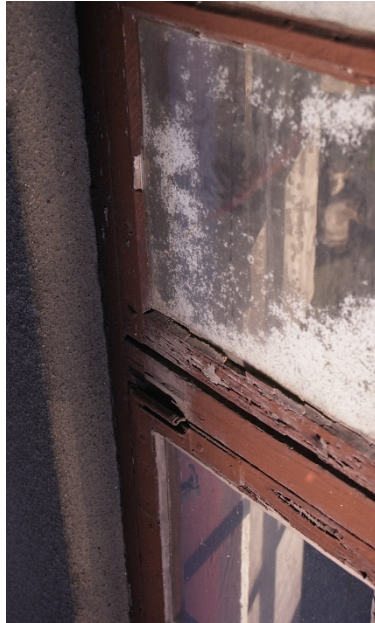
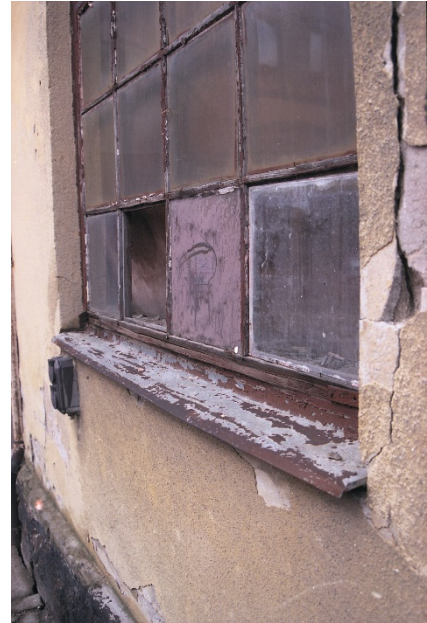
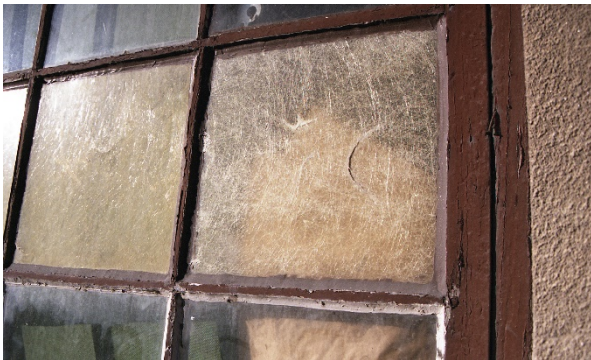
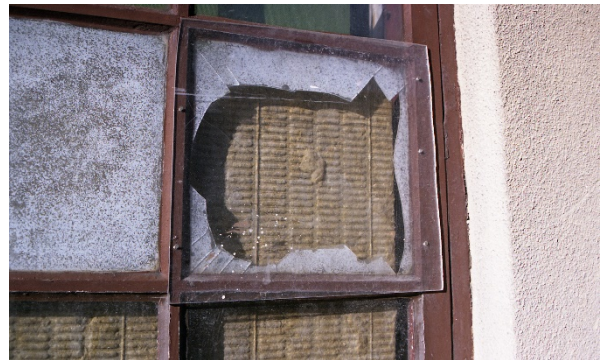
10–14. I flera fönsterbågar var det äldre glaset ersatt med olika material så som floatglas, plexiglas, masonit eller ventilationsanordningar. Fönsterbågar före renoveringen.

Vid besiktningen diskuterades även hantering av fönsterglaset. Det konstaterades att det fanns mest äldre glas bevarat i de övre fönsterraderna. I den nedre fönsterraden var stora delar av det äldre glaset ersatt med olika material så som floatglas, plexiglas, masonite. I en del fönster fanns även ventilationsanordningar. Lunettfönstret mot söder saknade till stor del fönsterglas. Uppskattningsvis av den totala mängden glas bestod ca 50 % av floatglas och 20 – 25% av äldre glas. I ett flertal fönsterbågar var glaset så litet att det enbart satt fast i kittet och ej i bågen. I vissa fall fanns det även mellanrum mellan kittet och glaset. Vid besiktningen bestämdes att det äldre kvarvarande glaset ska bevaras och återanvändas i största möjliga mån. Glaset ska, efter rengöring, samlas i fönsterbågarna på andra våningen, i den nedre våningens övre rad samt i fönsterna mot innergården eftersom glaset där löper mindre risk att bli sönderslaget. I övriga fönsterbågar skall nytt draget glas sättas in.

Samtliga fönsterglas o dyl. plockades ut. Det äldre fönsterglaset samlades på hög för att rengöras och återanvändas. Därefter skrapades den äldre färgen bort från bågarna. Beslagen togs ej loss eftersom de satt så hårt att det fanns risk för att de skulle brytas av, istället behandlades de med rosskyddsolja på plats. Bågarna oljades och målades enligt WIBO:s trestegsметod. Vid besöket hade fönsterkarmarna insida målats på plats. Karmarna, som inte skrapats utan bara målats, var i bättre skick än fönsterbågarna och inga rötskador har påträffats.

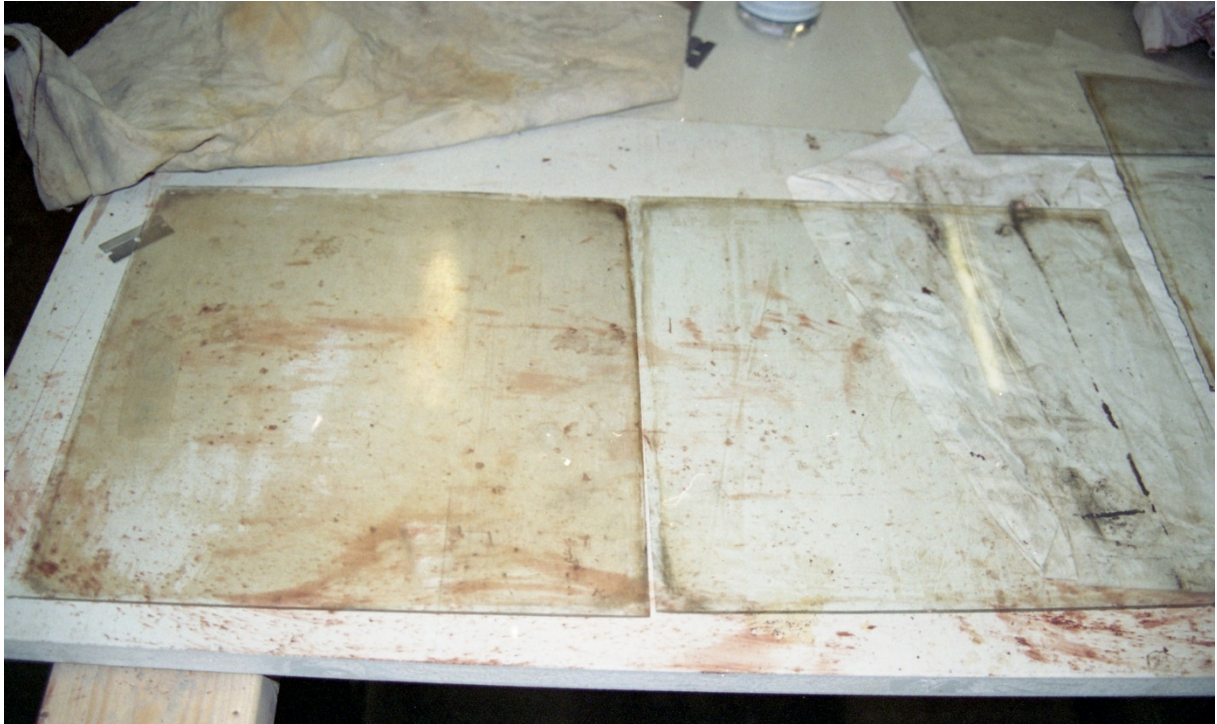
17. Det äldre fönsterglaset var mycket svårt att få rent och bästa sättet att få dem rena var att skrapa med rakblad. De båda glasen är rengjorda med olika resultat.

Under arbetets gång visade det sig dock att fönsterglasen var mycket svåra att rengöra. Glasen var hårt nedsmutsade och olika metoder att rengöra fönsterrutorna provades. I slutändan visade det sig att den bästa metoden var att skrapa fönsterglasets yta med rakbladsskrapa, vilket var mycket arbetskrävande. En del glasrutor var omöjligt att få rent och likaså sprack en del rutor under själva rengöringen. Mot bakgrund av detta och med hänsyn till att varje båge är individuellt utformad och en del glas mycket nätt skurna fick en ny bedömning göras av hur mycket glas som skulle kunna återanvändas. Vid en ny beräkning framkom att samtliga bågar mot innergården skulle kunna fyllas med äldre glas. Det därefter kvarvarande glaset skulle placeras i lunettfönstret på norra gavelfasaden och i bågar på övre våningen på den södra gavelfasaden. På dessa platser är även risken för att glaset ska krossas eller på annat sätt bli skadat mindre.

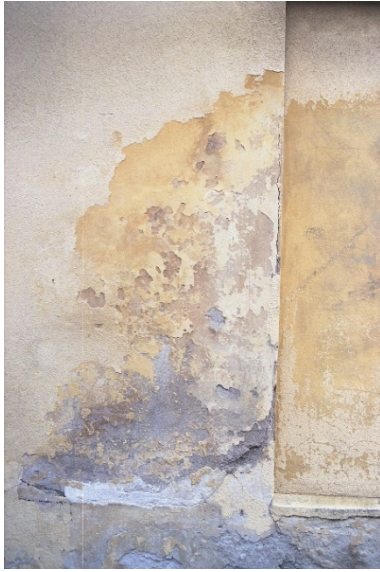
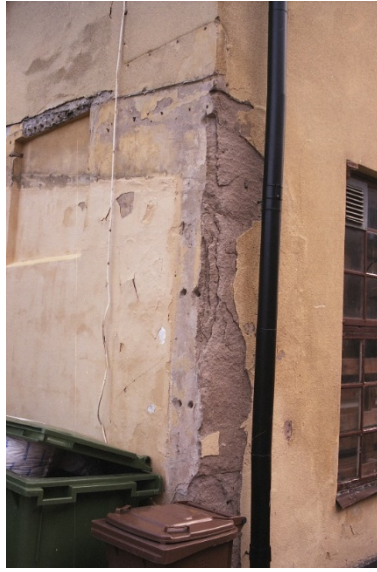
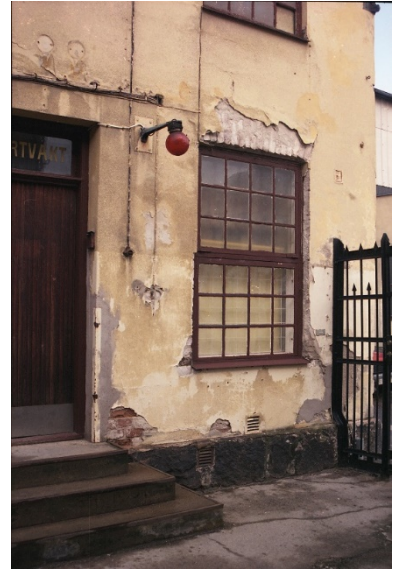
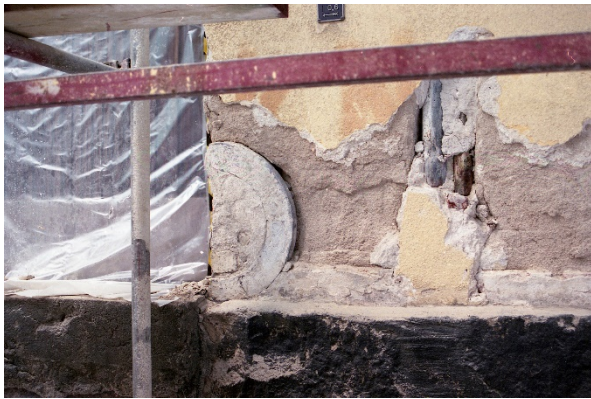
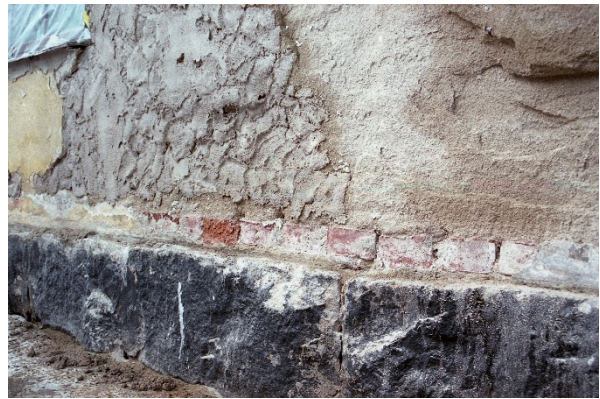
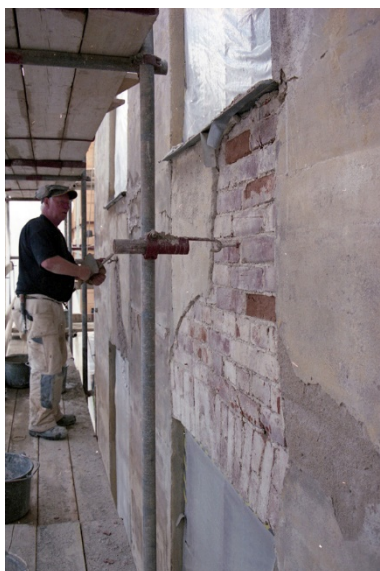
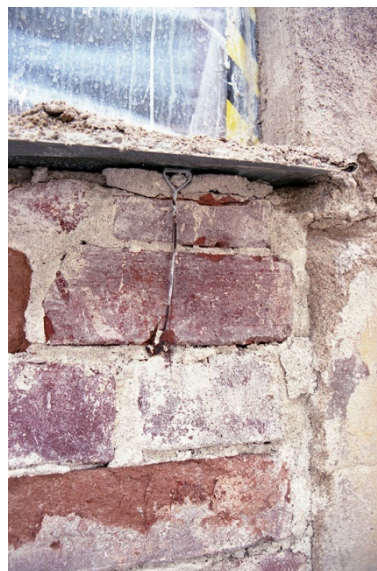
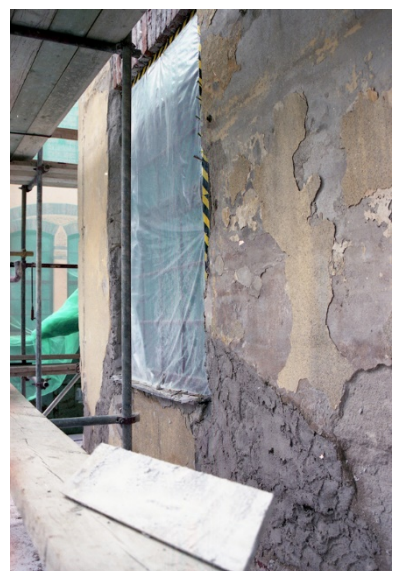
22–29. Löst sittande puts, äldre lagningar och bom höggs ned. Äldre puts bevarades så mycket som möjligt. Delar av byggnaden är uppförd som ett gjuthus, synligt på bilderna i mitten.

Inför fasadrenovering togs en kortfattad åtgärdsbeskrivning fram av Byggkvalitetsinstitutet AB (BKI). Denna har legat till grund för Länsstyrelsens bidragsbeslut för fasadrenoveringen, dnr: 434-11232-04. Byggnadens befintliga mineralputs avlägsnades genom blästring och skrapning. Löst sittande puts, äldre lagningar och bom höggs ned. Äldre puts bevarades så mycket som möjligt. Kablage, fläktar, galler och armaturer som ej var i bruk togs ned. En yta vid portvaktarsugan var målad med oljefärg under mineralputsen. Oljefärgen avlägsnades. På pilastrarnas överkant, under plåtdetaljerna, fanns ett grövre bruk som troligtvis är ett cementbruk. Efter att mineralputsen och senare påförda lagningar avlägsnats framkom äldre färglager i huvudsak mot en brun nyans. Två uppstrykningar genomfördes och efter diskussion valdes en nyans i ljus brunt.

Nedhuggna partier har därefter omputsats genom grundning och utstockning med kalkbruk 1:1, 3 mm upp till befintlig renblästrad och renskrapad yta. Ny puts har påförts i skikt. Hela fasadytan har finstockas med kalkbruk och avfärgats med två till tre strykningar kalkfärg. Kalkfärgen har påförts genom krystrykning med pensel för att få en mer livfull yta. På fasaden har kalkbruk Serpo 142 och 144 från Maxit använts. Fasaden har målats Kulturkalkfärg Serpo 49, Maxit i kulör 13899-OP.

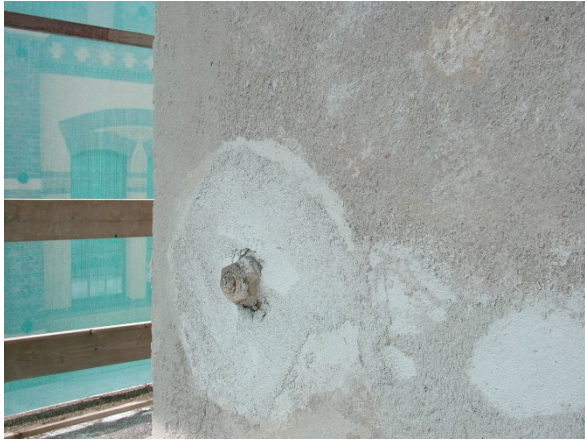
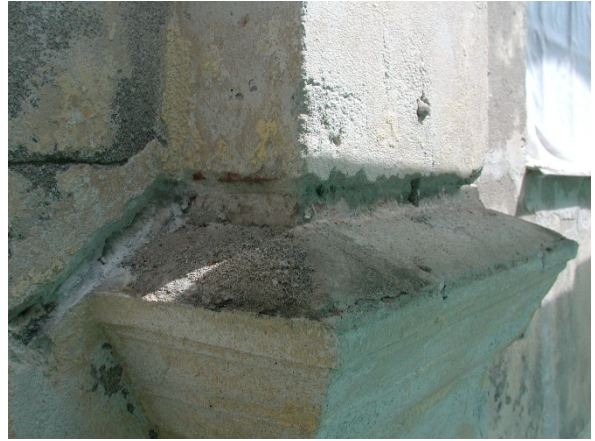
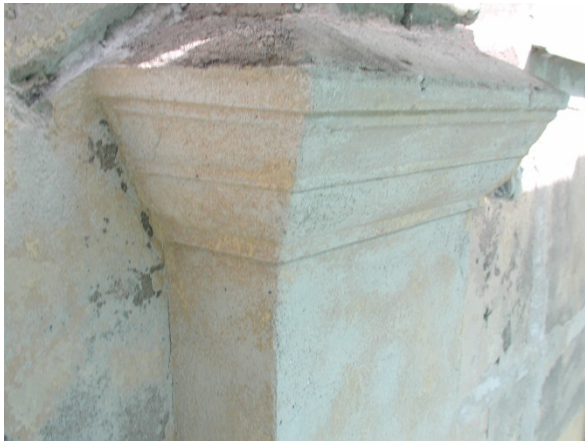
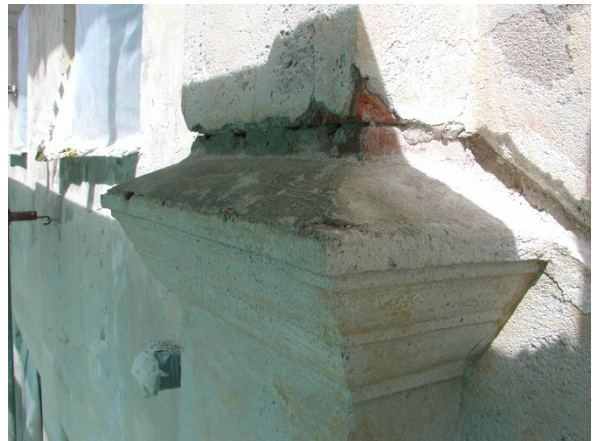
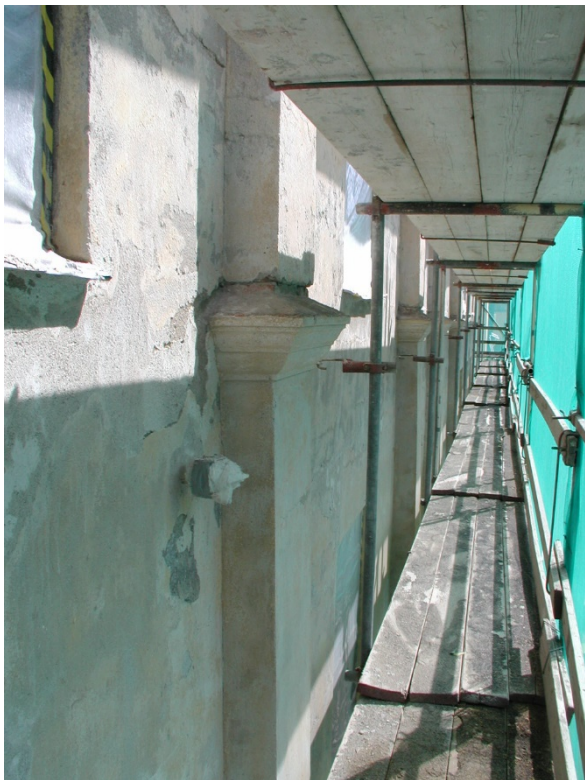
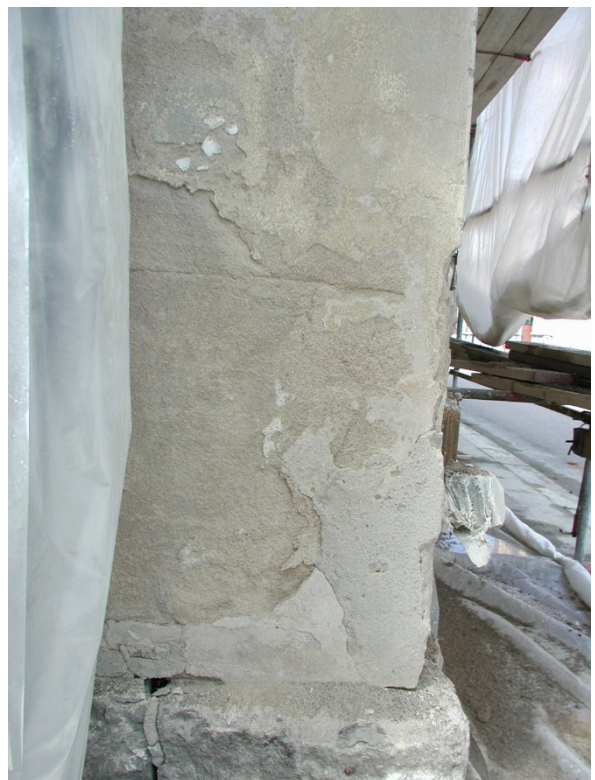
30–35. I putsen på fasaden återfanns ett antal metallplattor som troligen haft en stabiliserande effekt. Samtliga pilastrar hade ett grövre bruk på oöansidan.

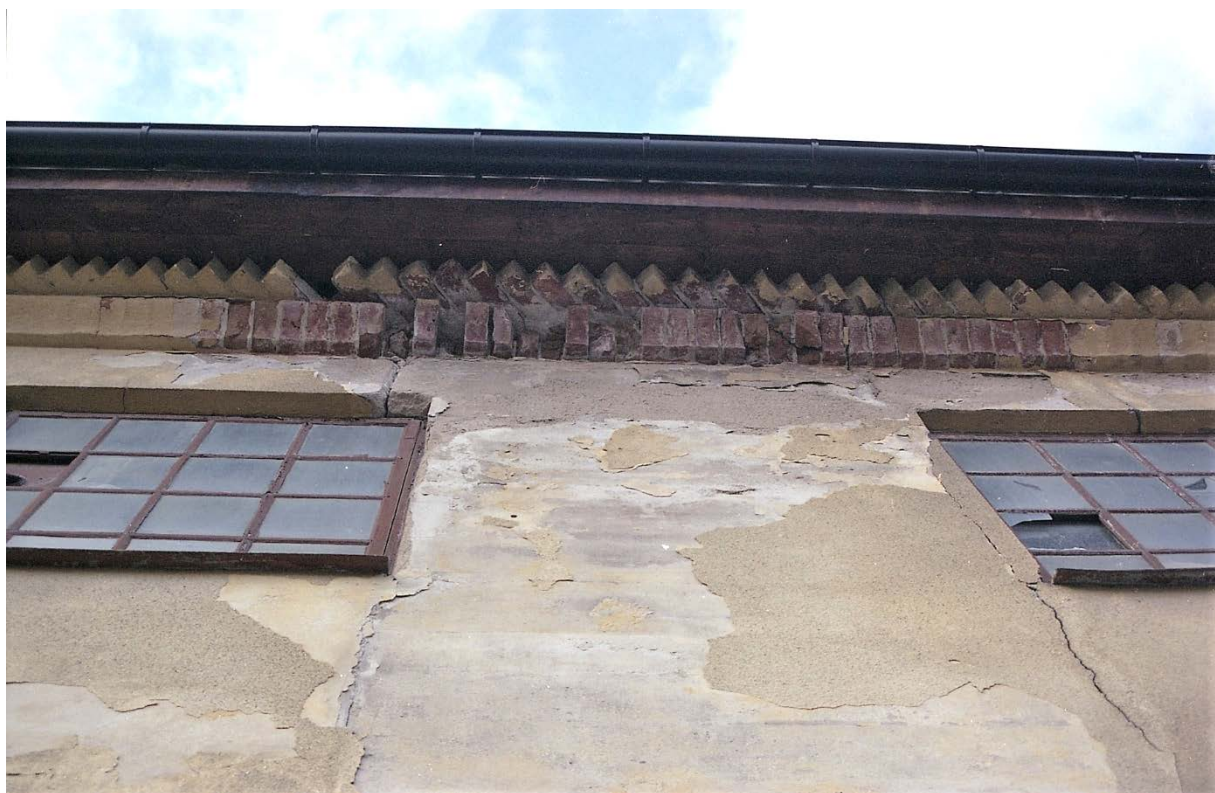
Byggnadens taklist består av en tandsnittslist av snedställda samt formgjutna tegelstenar. Taklisten är delvis kraftigt söndervittrad och frostsprängd. Lösa bitar har fästs och lagats upp och har på vissa ställen kompletterats med hela tegelstenar. Befintlig puts har tagits ned efter samma princip som på fasaden. Vid nedtagandet av putsen fann man att listverket samt underdelarna på pilastrarna var bestruket med en röd kulör. Efter diskussion beslutades det att åter färga dessa i en röd nyans. Två uppstrykningsprover tog fram med kulörerna Låda A, grupp 27 rad 4 225:9 och grupp 21 rad 4 94/100:14. Efter nedtagande av lös puts har tegelrena partier i takfoten grundats samt utstockas med kalkbruk 1:1, 3 mm i skikt om max 10 mm samt finstockas med kalkbruk till utseende lika befintligt.

39. Den dekorativa taklisten var i dåligt skick. Stora partier saknade puts och tegelstenar saknades.

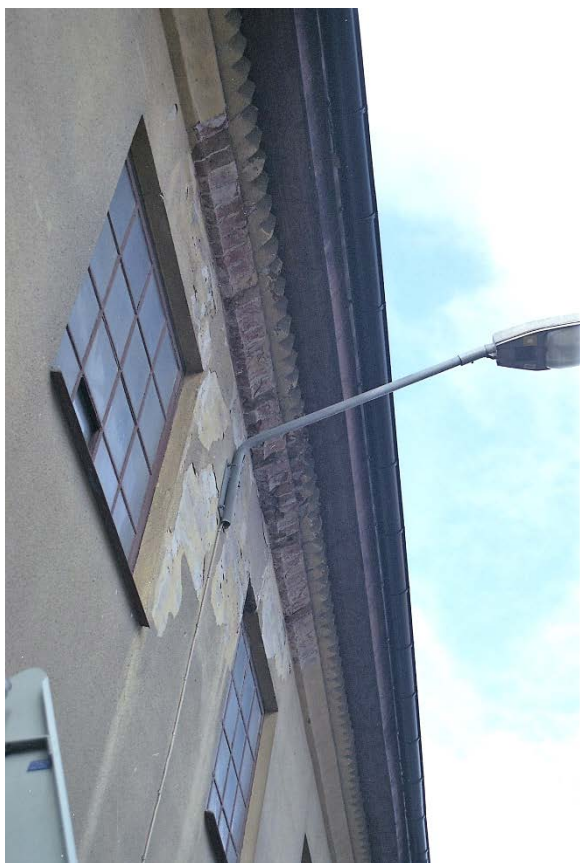
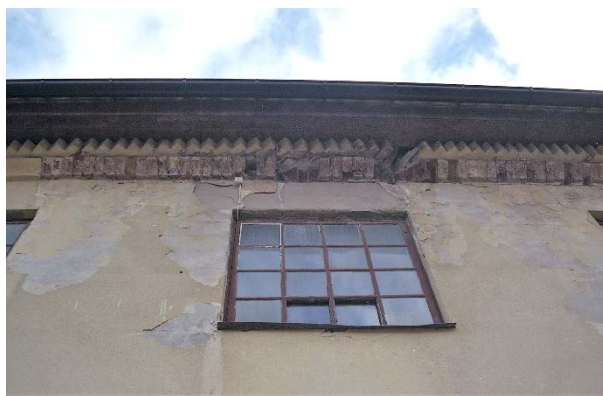
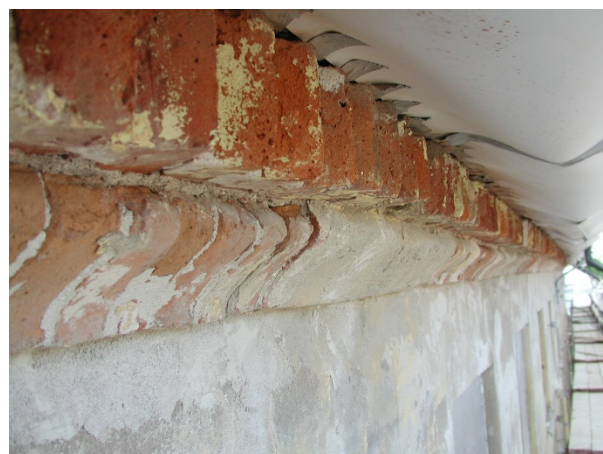
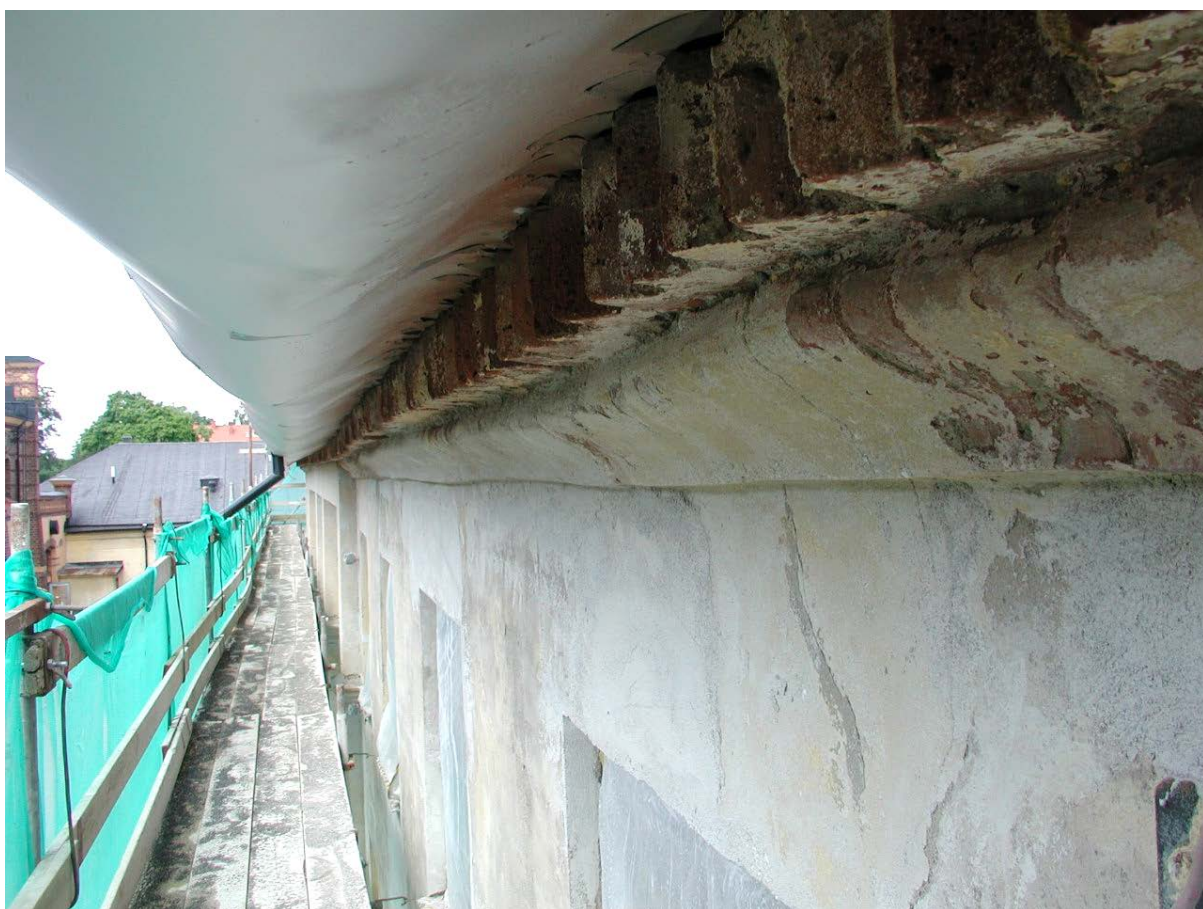
40–43. Den lösa putsen på den dekorativa taklisten knackades bort.

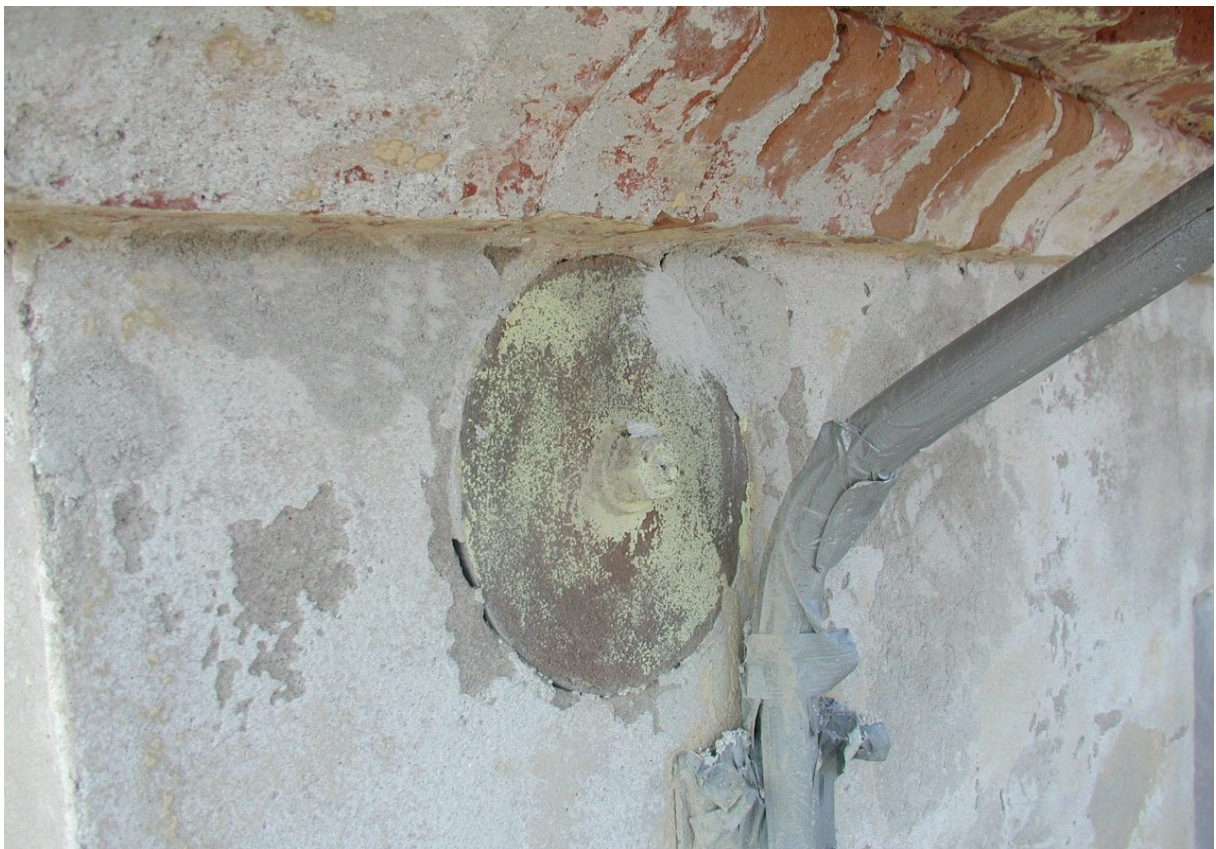
45. Metallplattor förekom på flertal ställen på fasaden. Det spekulerades i om detta kunde vara en fästordning till ett dragjärn. Inga dragjärn återfanns dock i byggnaden.

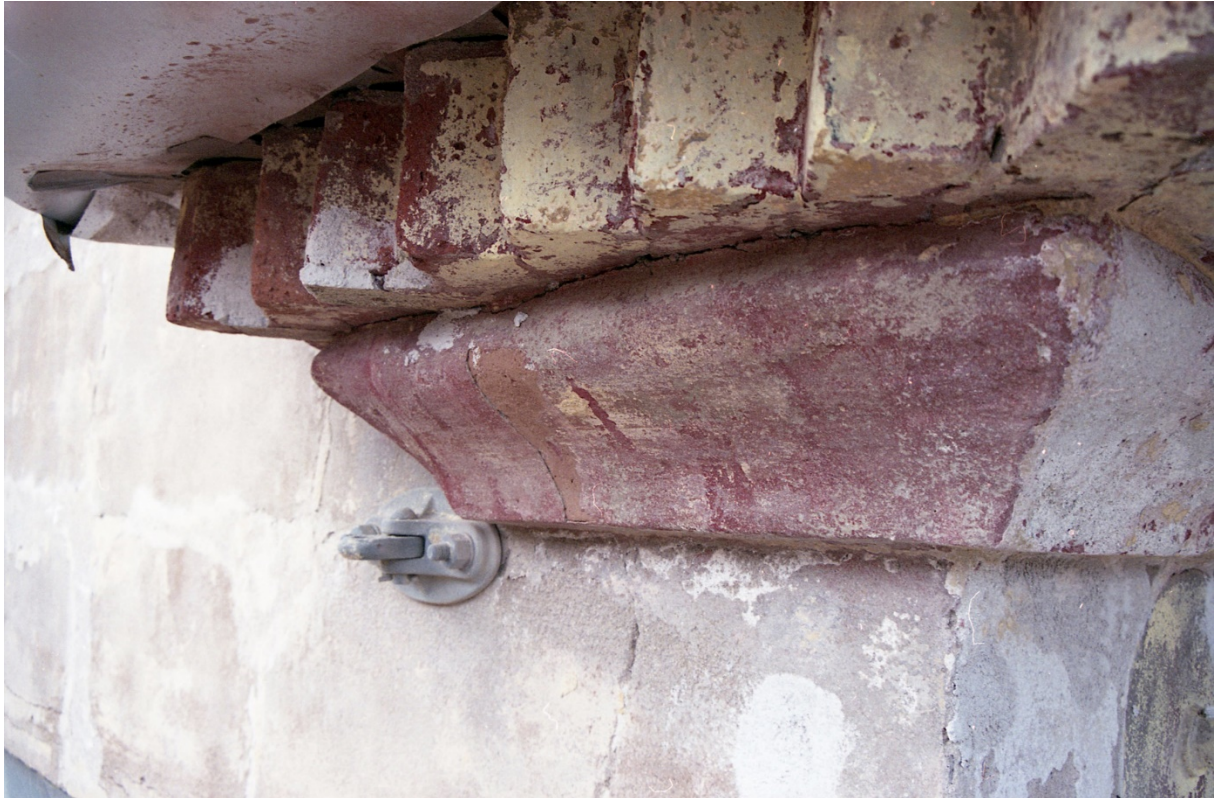
46. Under den nyare putsen på taklisten och pilastrarnas kapitäl återfanns en äldre puts i en mörkröd kulör. Kulören återfanns på taklisten runt hela byggnaden.

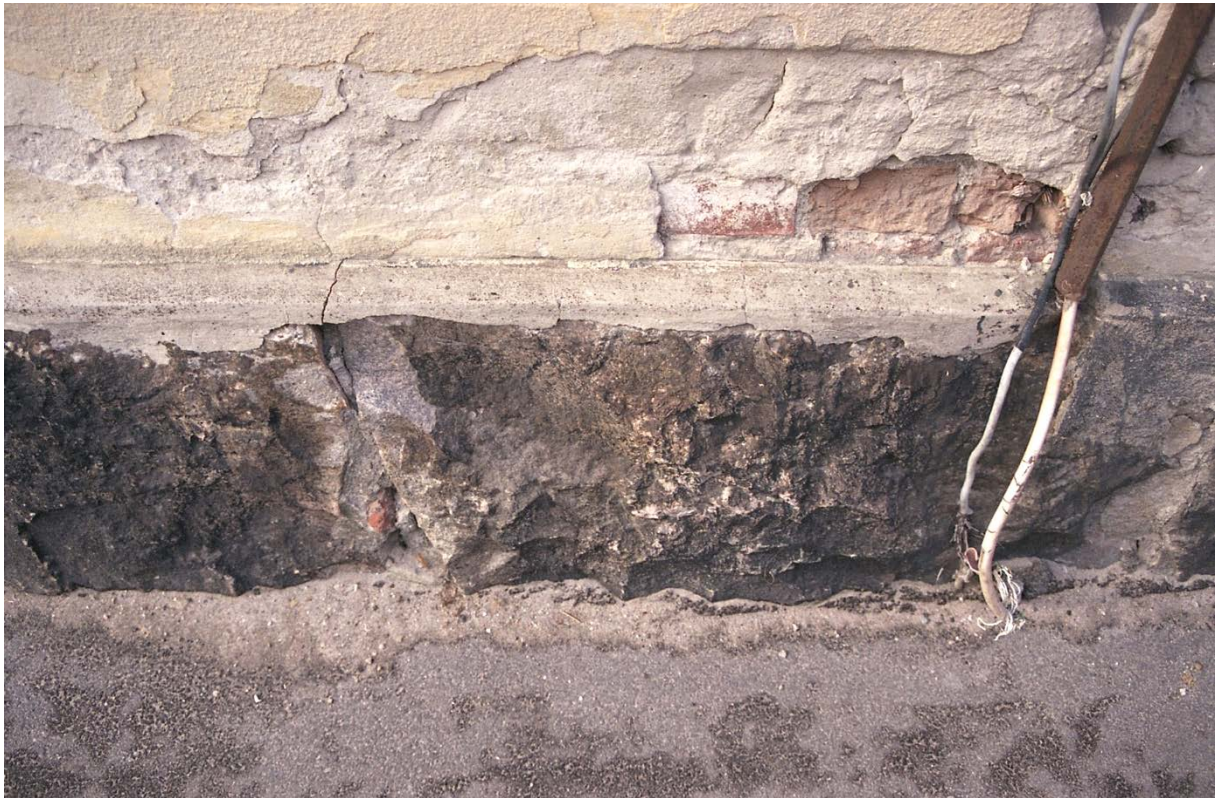
Byggnadens granitsockel var bemålad med svart färg, troligen asfaltstjära. Granitsockeln rengjordes från färgen genom högtryckstvätt. Sockelns fog kompletterades med hydrauliskt kalkbruk. Cementsockeln på fasaden mot innergården lagades och målats med grå silikatfärg i kulör NCS S4502Y.

48. Granitsockeln var målad med någon typ av asfaltsfärg. Ett nyare putslager förekom i anslutningen mellan fasad och sockel.

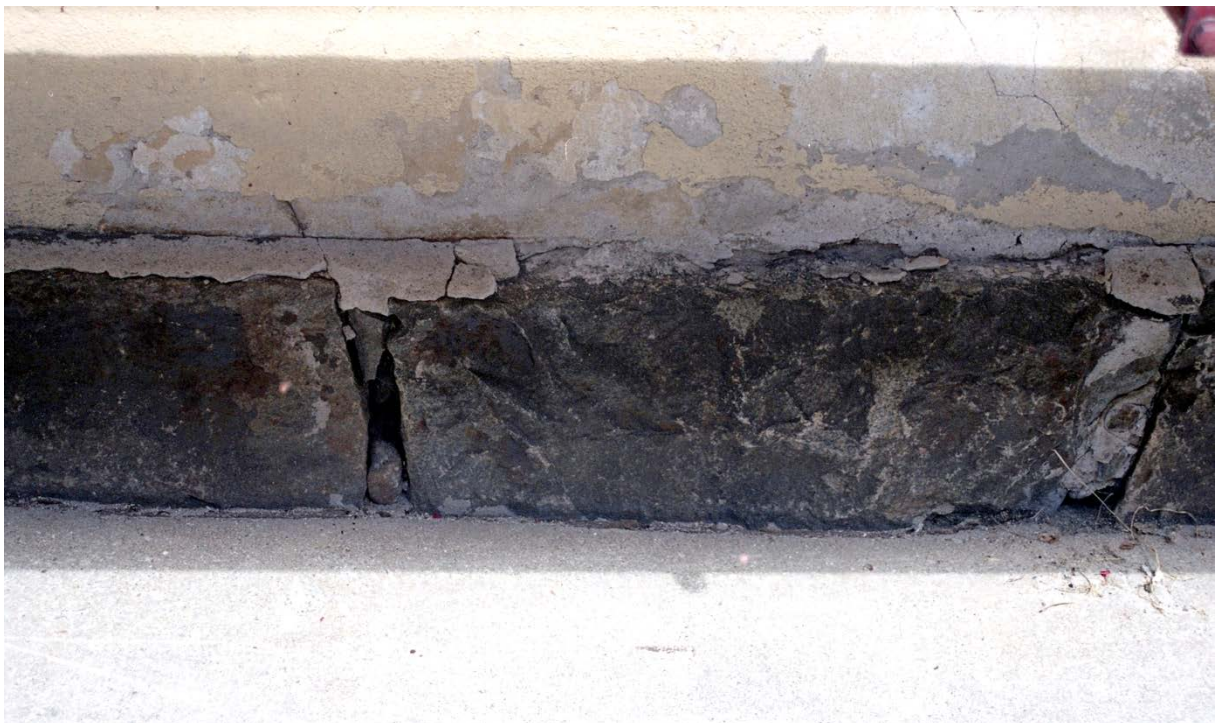
49. På vissa delar var anslutningen mellan sockeln och fasaden samt fogen i en grov puts, troligen cement.

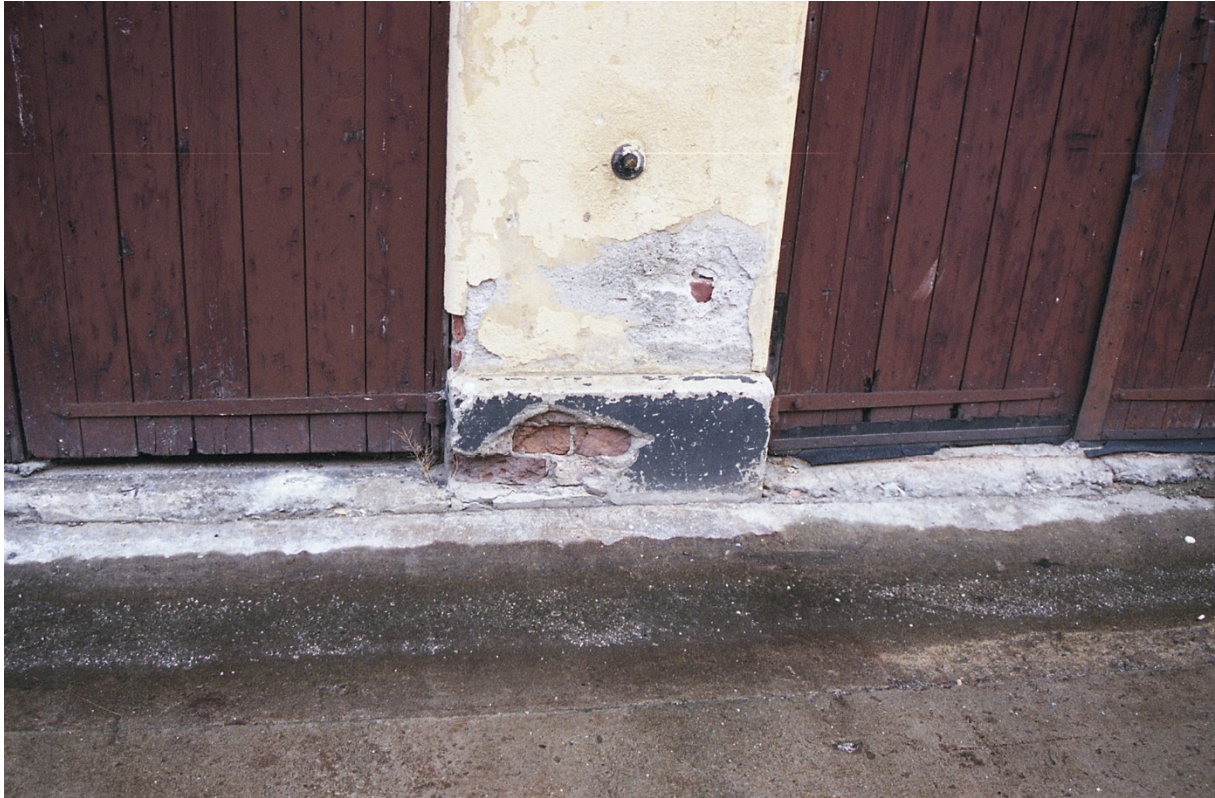
50. Sockeln på innergården var delvis putsad tegel.

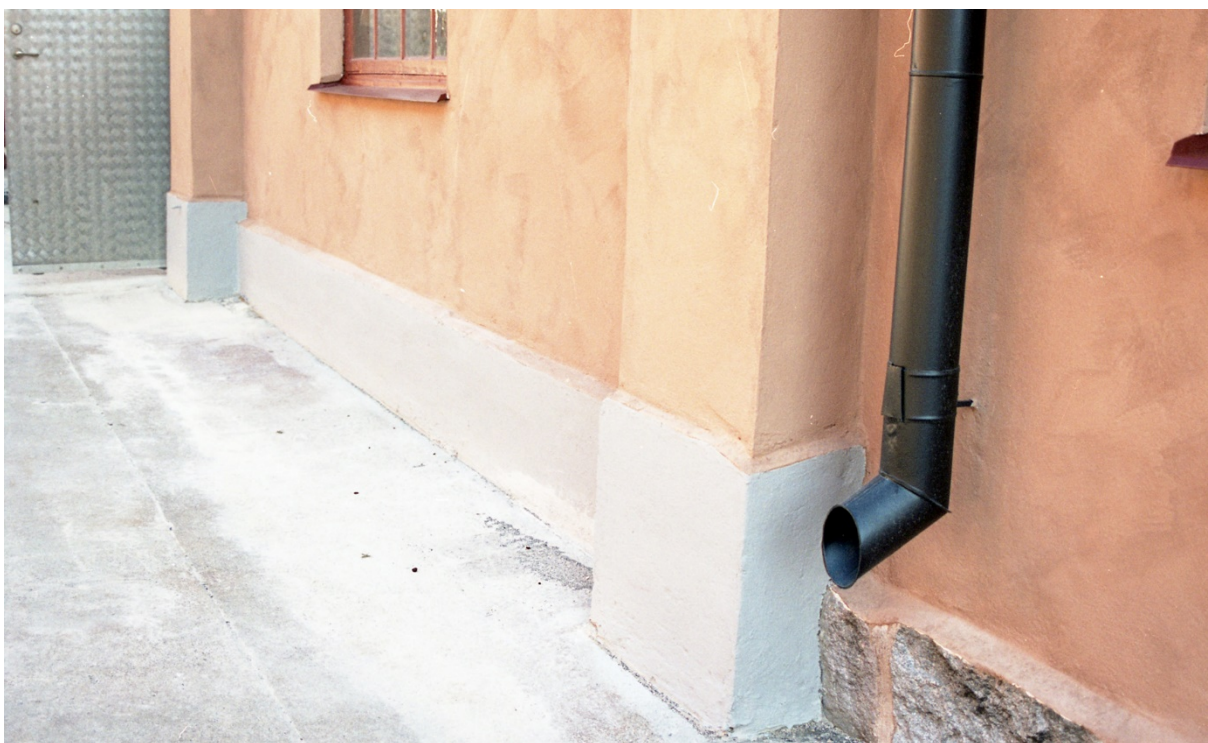
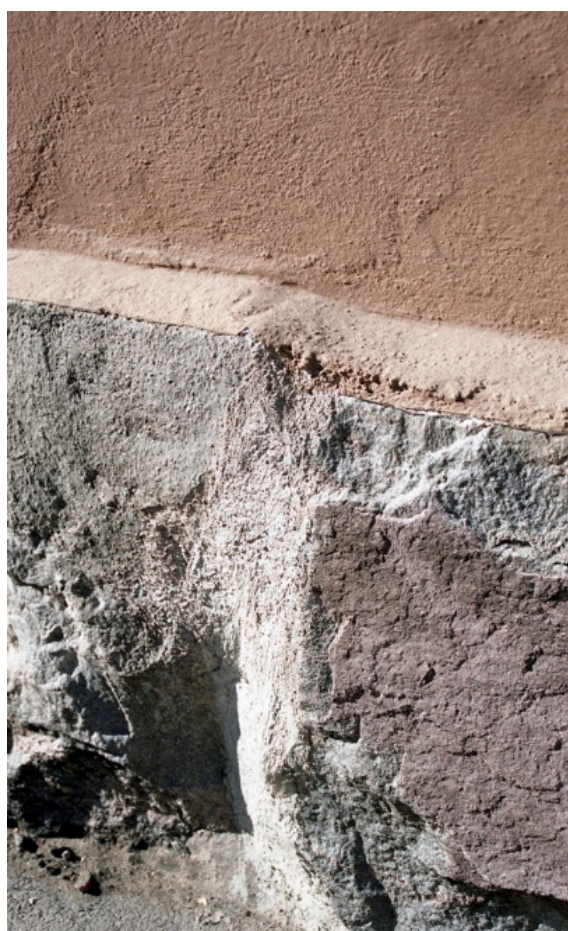
En fas i överkant har utförts på sockeln runt hela byggnaden. Fasen är uppförd i hydrauliskt kalkbruk och har därefter målats in i fasadfärgen enligt Länsstyrelsens beslut. Diskussioner har förts kring bruket för fasen. Entreprenören har önskat cementbruk för att undvika frostsprängning. Byggnadens sockel och fasad mot Glasgatan är väldigt utsatt då den ligger nära bilvägen och är relativt låg. Under vintertid stänker snöslask och salt upp mot väggen från bilar som kör förbi. Vid mycket snö kan snödrivor ligga i höjd med sockeln. Entreprenören har önskat att fasen lades med cementbruk för att öka hållfastheten. Länsstyrelsen beviljade dock inte denna lösning utan förordade hydrauliskt kalkbruk eller kalkbruk.

52-53. I anslutningen mellan fasad och sockel lades en fas i hydrauliskt kalkbruk. Fasen följer formen av sockeln.

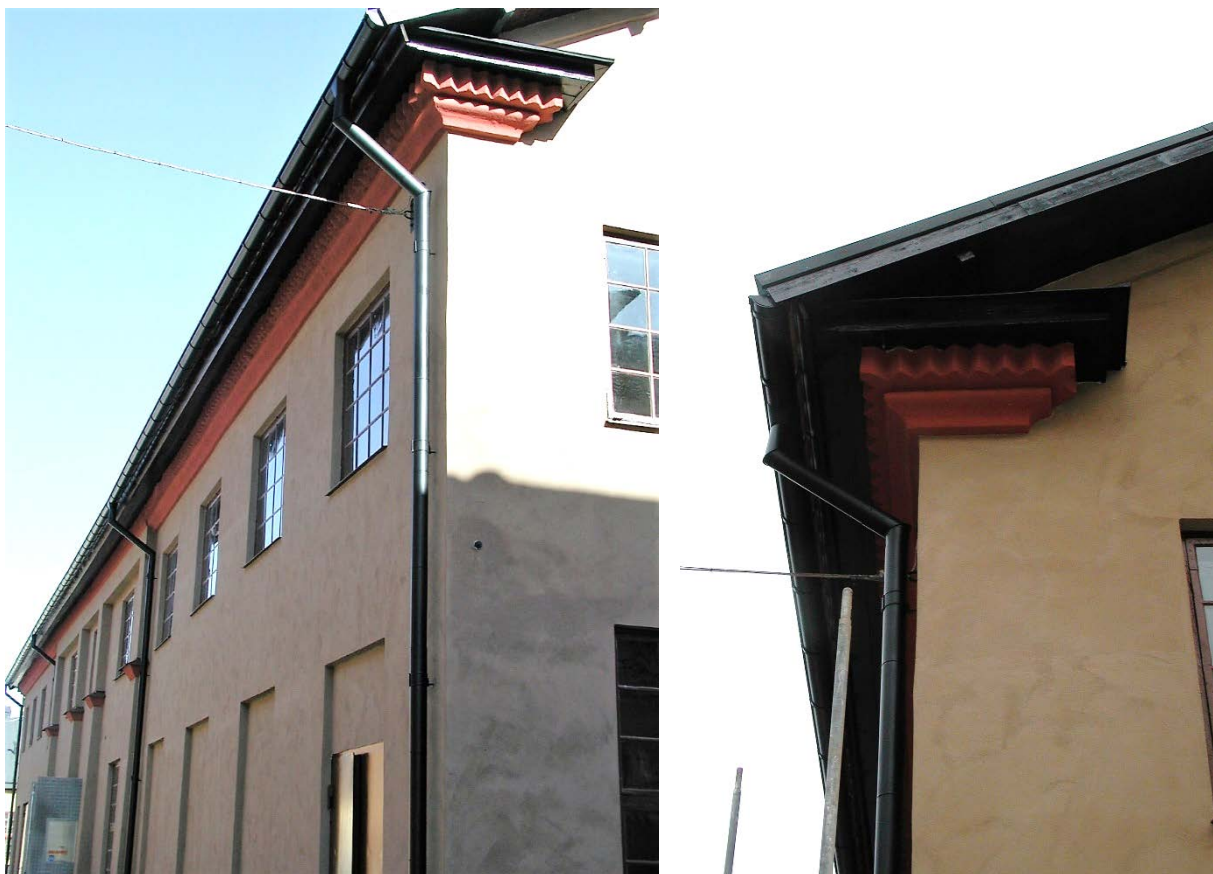
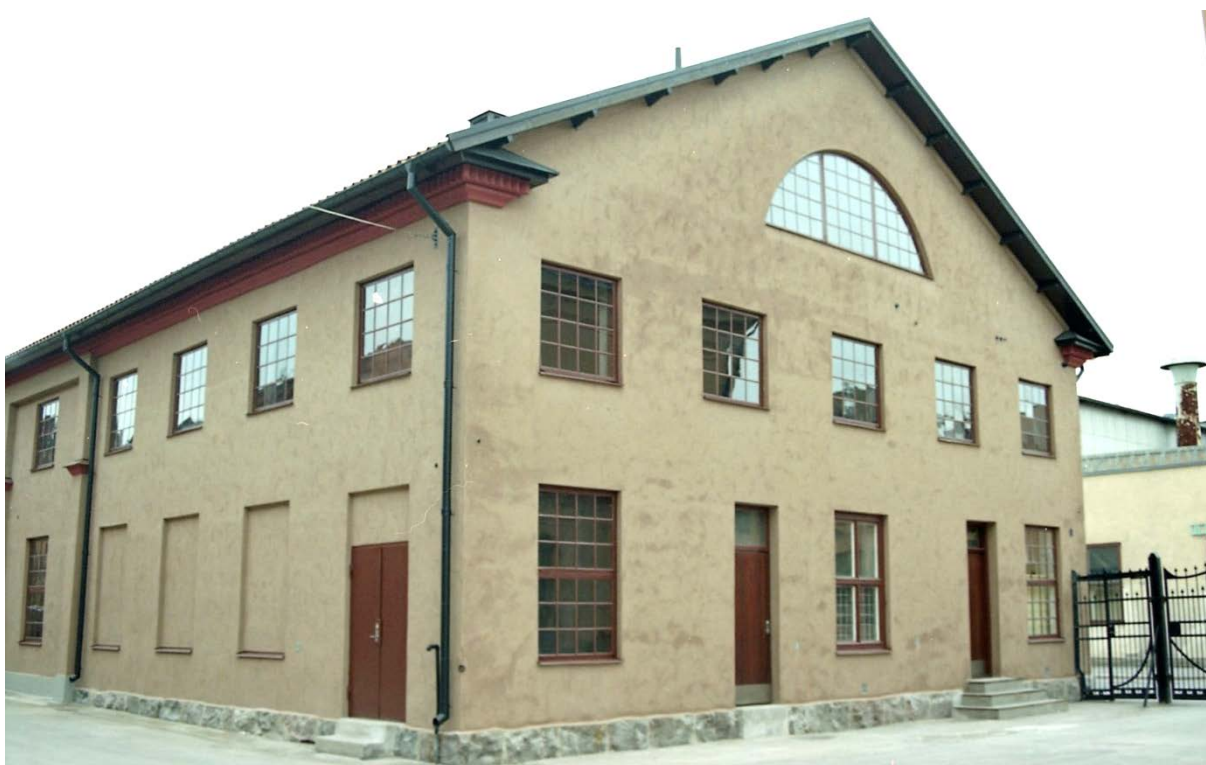
Avfärgningen av taklisten har skett med silikatfärg då en oro fanns att de röda pigmenten skulle avfärga mot fasadkulören. Röda pigment i kalkfärg binder, enligt färgleverantören, inte bra och "rinner" gärna ur. Tyvärr gjordes inga nya uppstrykningsprover vid ändringen av färgtypen. Den utvalda kulören som var målad i kalkfärg i uppstrykningsprovet blev mer orange i den målade silikatfärgen. Fabrikat för silikatfärgen var Serpo 303 i kulör 225:9.

62–64. Den dekorativa takfotslisten infärgades i en röd kulör som tagits fram från den äldre färgsättningen. För att undvika att den röda färgen skulle färga av på fasaden användes en silikatfärg istället för kalkfärg. Tyvärr påverkade detta även den röda kulören som upplevs mer orange än röd.
