Västmanlands läns museum  
Kulturmiljö Rapport B  
2007:B13

# Jädersbruk, 1914 års kraftstation - renoveringsåtgärder 2007

Antikvarisk kontroll

Jäder 11:2  
Arboga landsförsamling  
Västmanlands län

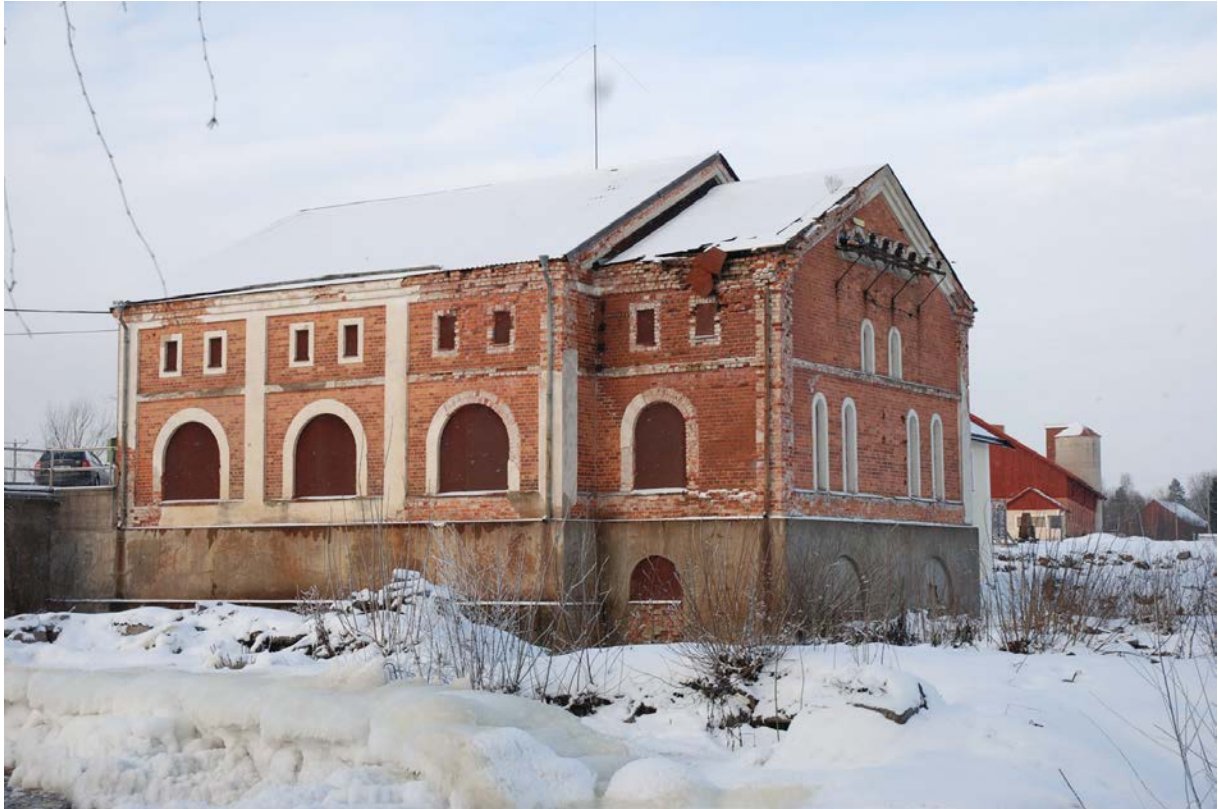
2. Kraftstationens sydöstra fasad innan renoveringen. Kraftiga skador på tegel och puts.

På stora delar av kraftstationens södra fasad och översta hörn var det befintliga teglet frostsprängt. Även på andra ställen på fasaden var murverket kraftigt söndervittrat, speciellt i närheten av stuprören och på platser vid undermålig vattenavrinning. Likaså var putsen och teglet på den dekorativa fotlisten söndervittrat.

Byggnadens östra hörn har i stor sett plockats ned. Befintligt ej trasigt tegel har återanvänts. Hörnet har därefter murats upp med nytt stortegel från Bältarbo. Teglet är satt i kalkbruk och fogat med rundfog i cementbruk, likt ursprungligt. Stenar som delvis varit frostskadade har kunnat återanvändas där så varit möjligt. Enskilda partier och tegelstenar på byggnadens samtliga fasader har ersatts med nytt frostbeständigt stortegel från Bältarbo.

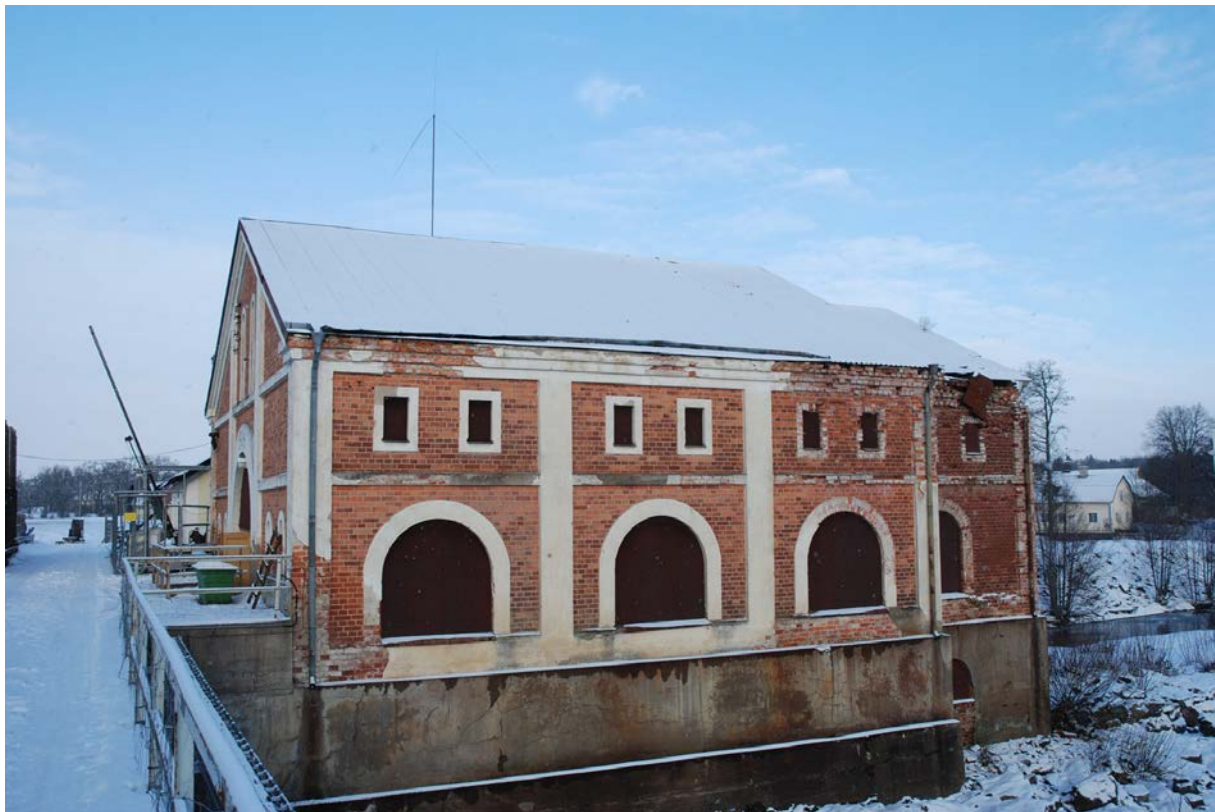
3. Kraftstationens södra fasad, innan renoveringen. Samtliga fönster är igensatta med skiomaterial.

Byggnaden har blindfönster med målad spröjs på södra fasaden. De flesta andra fönsteröppningar var täckta med skivor eftersom fönsterna gått sönder. Befintliga karmar, och ibland även fönsterbågar, fanns kvar bakom skivorna. Under projektets gång bestämde Mälarenergi AB att bekosta en upprustning av de mindre fönsterna på övre våningen samt det stora fönstret på västra fasaden. Trasiga karmar lagades och nya bågar tillverkades och nytt glas sattes in. Samtliga fönster och karmar målades med linoljefärg i engelskt rött motsvarande NCS 5040 Y90R. Det stora fönstret och dörr mot norr målades med linoljefärg, ljusocker motsvarande NCS 2030 Y 20R. Befintliga fönsterbleck, som var av god kvalitet, riktades och några nytillverkades.

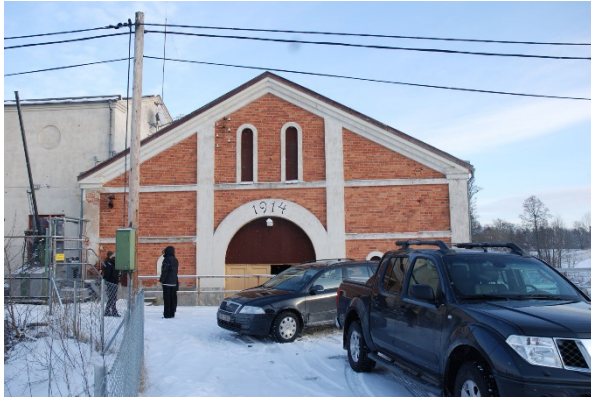
4. Fasad mot väster, det stora fönstret är täckt.

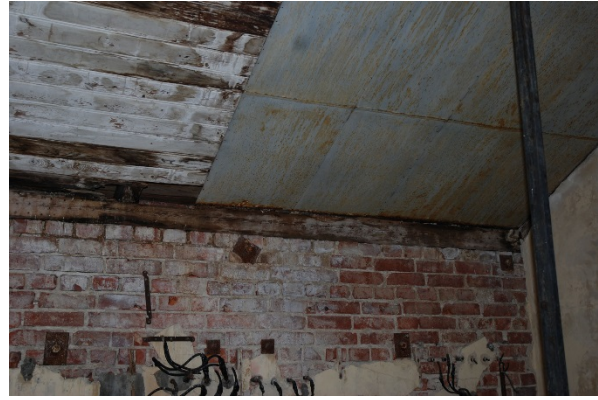
5. Innertaket på det lilla takfallet.

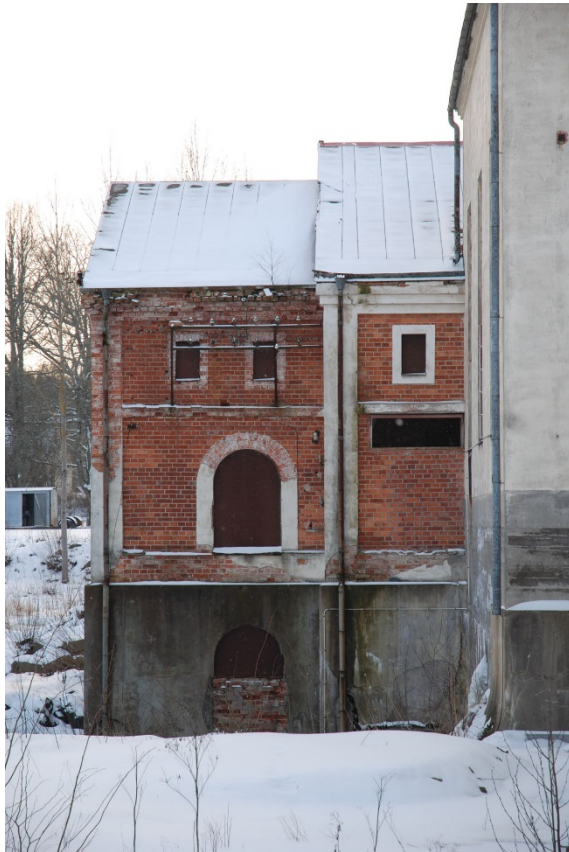
6. Fasad mot norr, innan renoveringen.

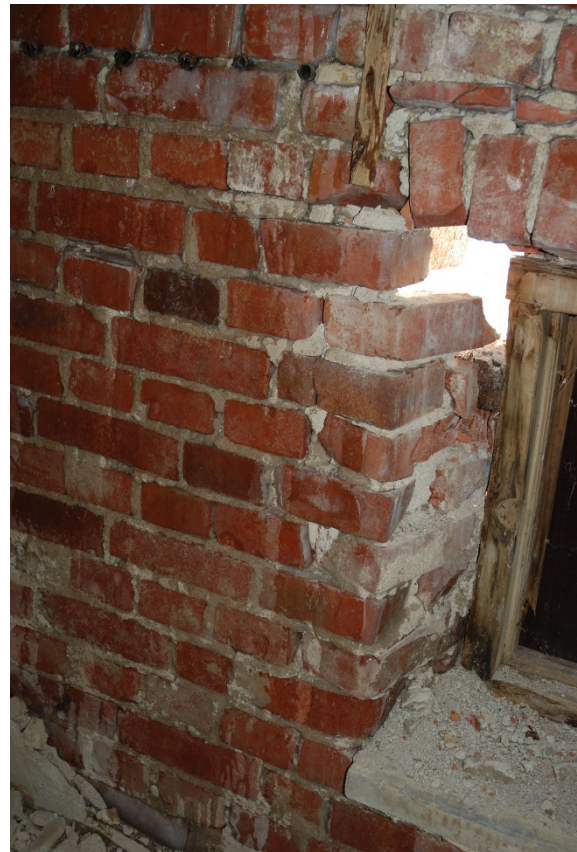
7. Hål vid fönsterovalv.

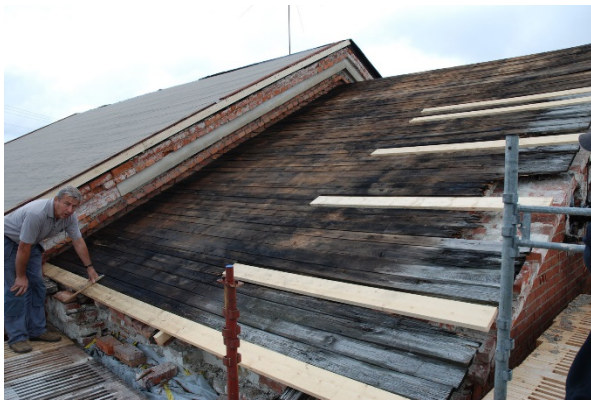
8. Det äldre underlagstaket kompletteras.

På det mindre taket var det gamla underlagstaket i stort bevarat. Ca 10-15 kvm har lagts nytt på östra takfallet. Ovanpå detta har en 12 mm plywood lagts, därefter papp och plåt av märket Plannja Hard Coat. På det stora takt har det gamla underlagstaket ersatts med ett nytt då det äldre var så dåligt skick att det inte ens gick att gå på. På det nya undertaget har papp och plåt av märket Plannja Hard Coat lagts. Ett uppvik mot fasaden på den högre byggnadsdelen gjordes. På taket har även en fotränna monterats, med kulturkrok. Ett nockräcke har monterats på östra takfallet, dock på ett felaktigt sätt konstaterades det på slutbesiktningen. Detta ska justeras framöver. De äldre rödtjärade vindskivorna har tagits bort och ersatts med plåt för att bättre sätt skydda den utsatta takfoten. De nya vindskivornas bredd har anpassats så att det putsade listverket ej byggs in.

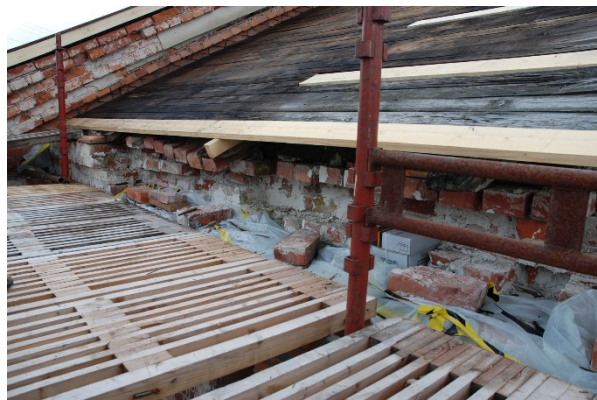
9. Takfoten, kraftigt söndervittrad och saknade fog

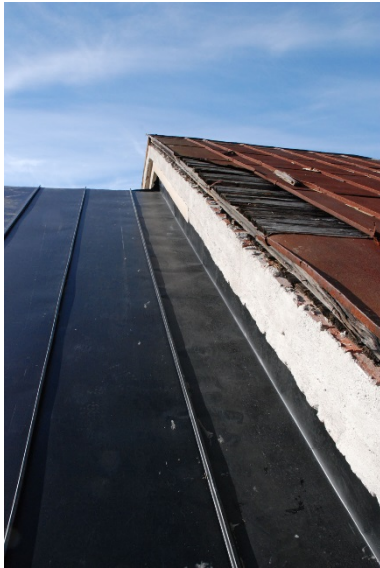
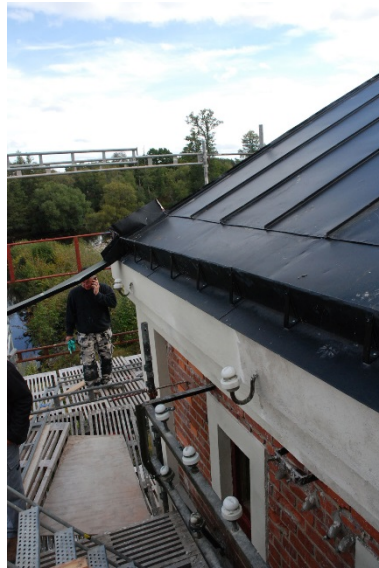
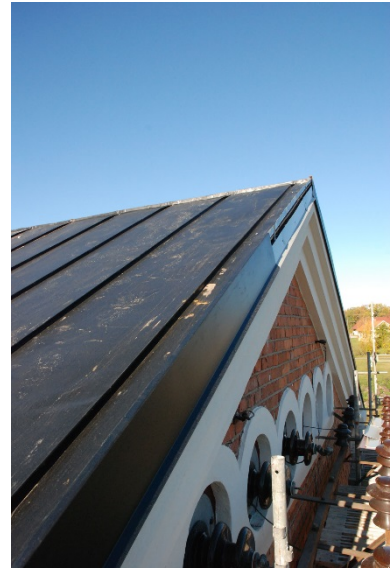
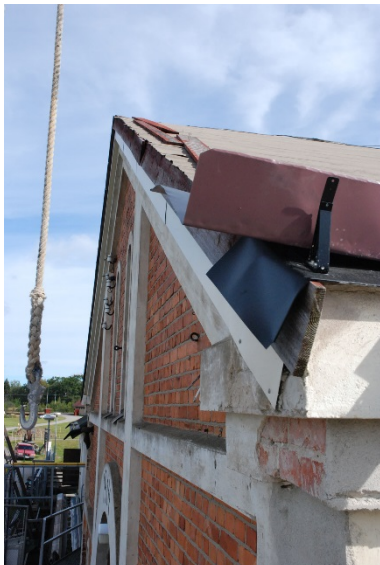
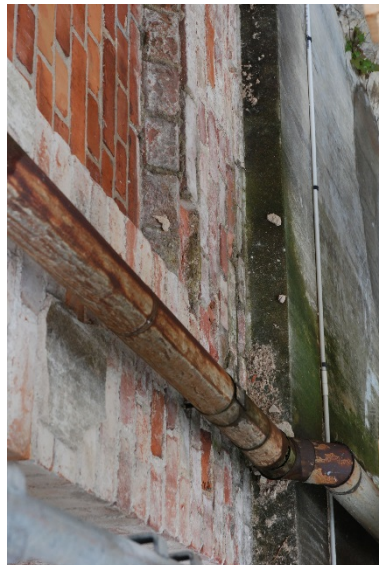
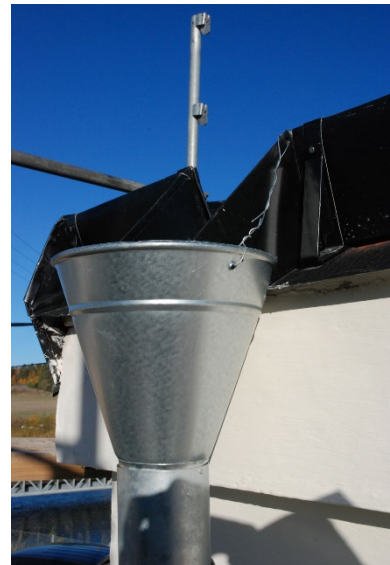
Kraftstationens tvådelade tak var vid läns museets besiktning den 15 mars 2007 i huvudsak täckt med skivplåt i plåtformat 600 x 1200 mm. Vissa delar hade ersatts med bandtäckning och korrugerad plåt. Detta provisoriska tak hade inte ett tillräckligt språng vilket delvis bidrog till att den södra tegelfasaden hade kraftiga vittringsskador.

10–15. Ny bandtäckt takplåt ersatt det äldre taket. Fotränna och vindskivor i plåt. Stuprör byttes ut.

De flesta stuprören var i dåligt skick. Flera rör samt delar av rören hade stora rostgenomslag. Befintliga stuprör var galvaniserad och med skarpa kanter och tratt. I de fall som äldre stuprör tagits bort har de ersatts med lika befintlig. Falsen har vänts in mot fasaden som det gjordes förr. Likaså har rören behållits omålade.

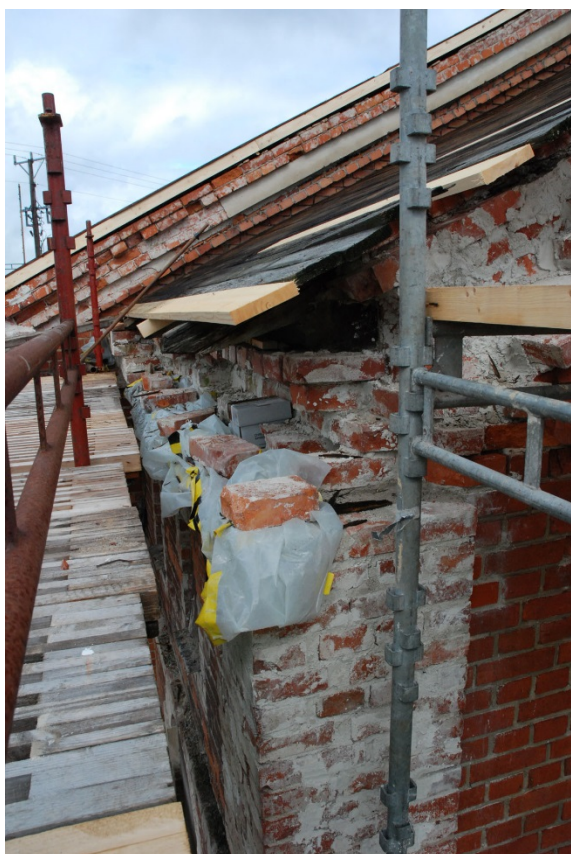
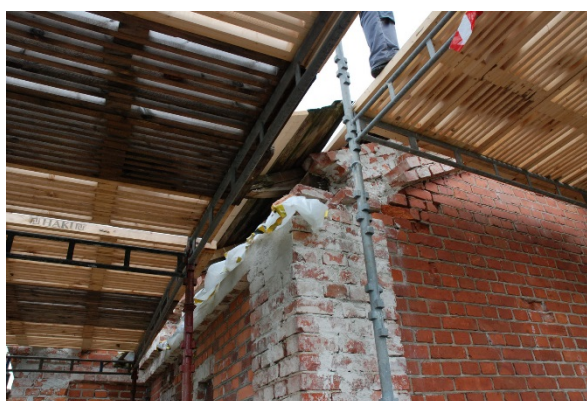
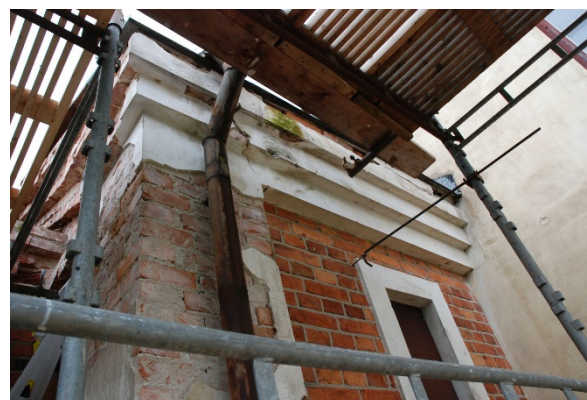
16–18. Stora delar av takfoten var sönderovittrad. Stora partier med puts saknades eller satt löst.

Lös puts har avlägsnats från de putsade ytorna på fasaden så som listverk och fönsteromfattningar. Ny utstockning och kalkputs har lagts på. De vita putsomfattningarna på kraftstationen har haft ett överliggande fall (klack) i cementbruk. Dessa har bättrats på med cement medan ”framsidan” av putsdetaljerna utförts i kalkbruk. Skarven dem emellan har ej utförts på klacken utan på ”framsidan” för att minska möjligheten till vattenintrång. Även under fönsterblecken har kalkbruk använts. Samtliga putsade detaljer har därefter avfärgats med kalkfärg i vitt enligt Kalkfärg 90, Grupp 3, Rad 2, 94:2 25 kg kalkpasta, 70 g 94 guldockor – enligt läns museets yttrande kring färgsättning daterad 6 juli 2007.

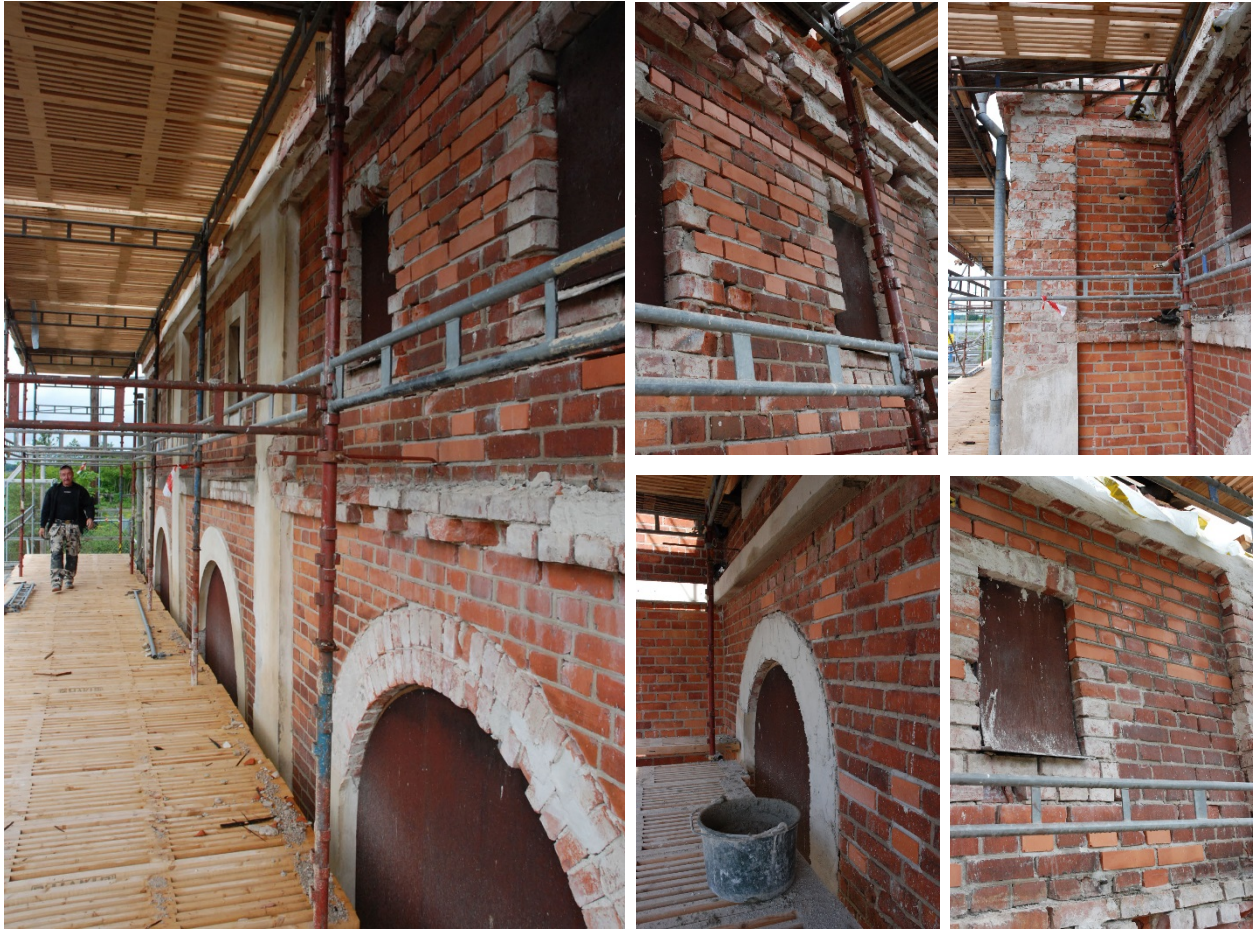
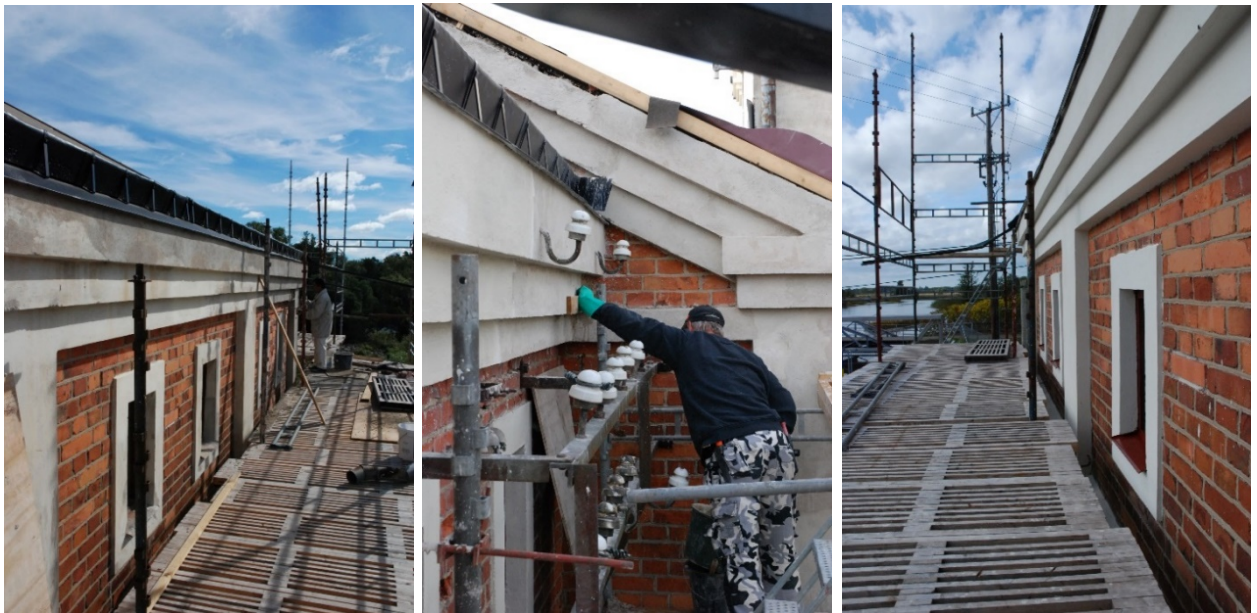
19–25. Äldre frostsprängt tegel har bilats bort och nytt från Bältarbo har murats in på stora delar av fasaden. Putsdetaljer runt fönster och listverk har byggts upp med kalkbruk och därefter avfärgats med kalkfärg.

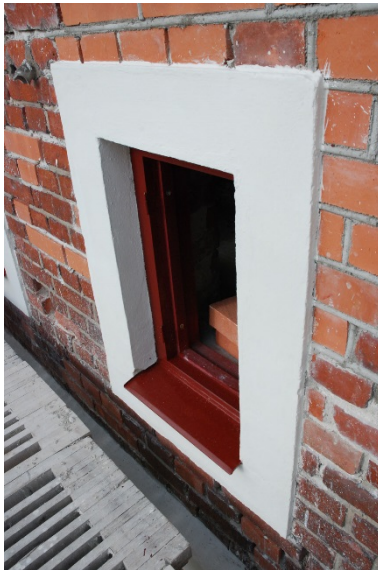
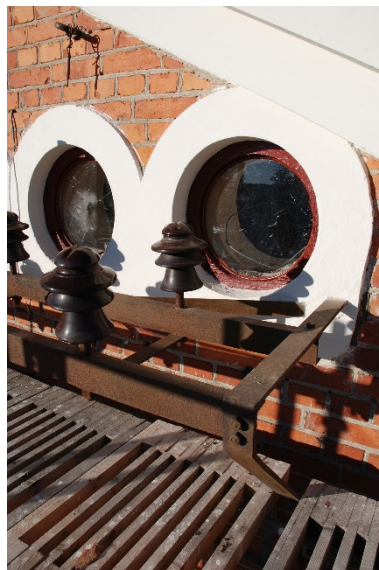
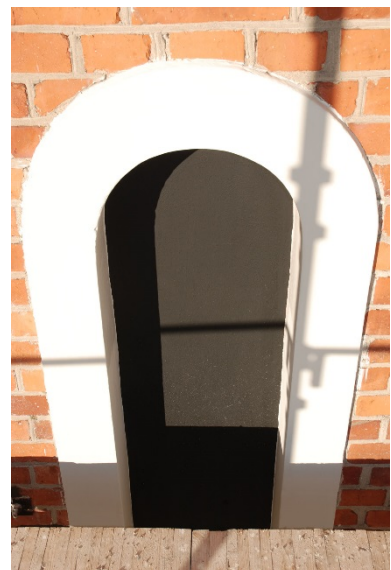
27–31. Flera fönster kunde lagas, fick nytt glas och målades med linoljefärg. Blindfönster putsades om.

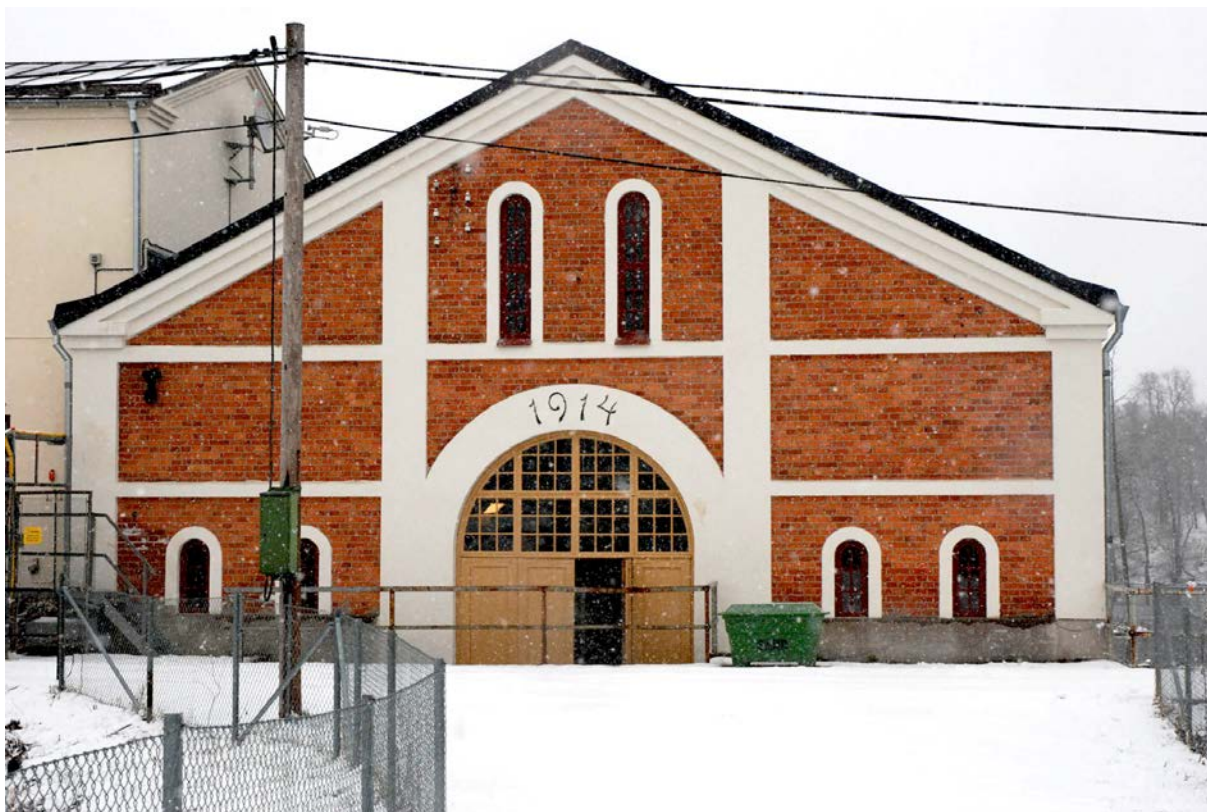
32. Samtliga fönster på kraftstationens västra fasad renoverades. Fönstret över entrén och dörrarna målades med linoljefärg i ljusocker efter läns museets färgsättningsförslag.

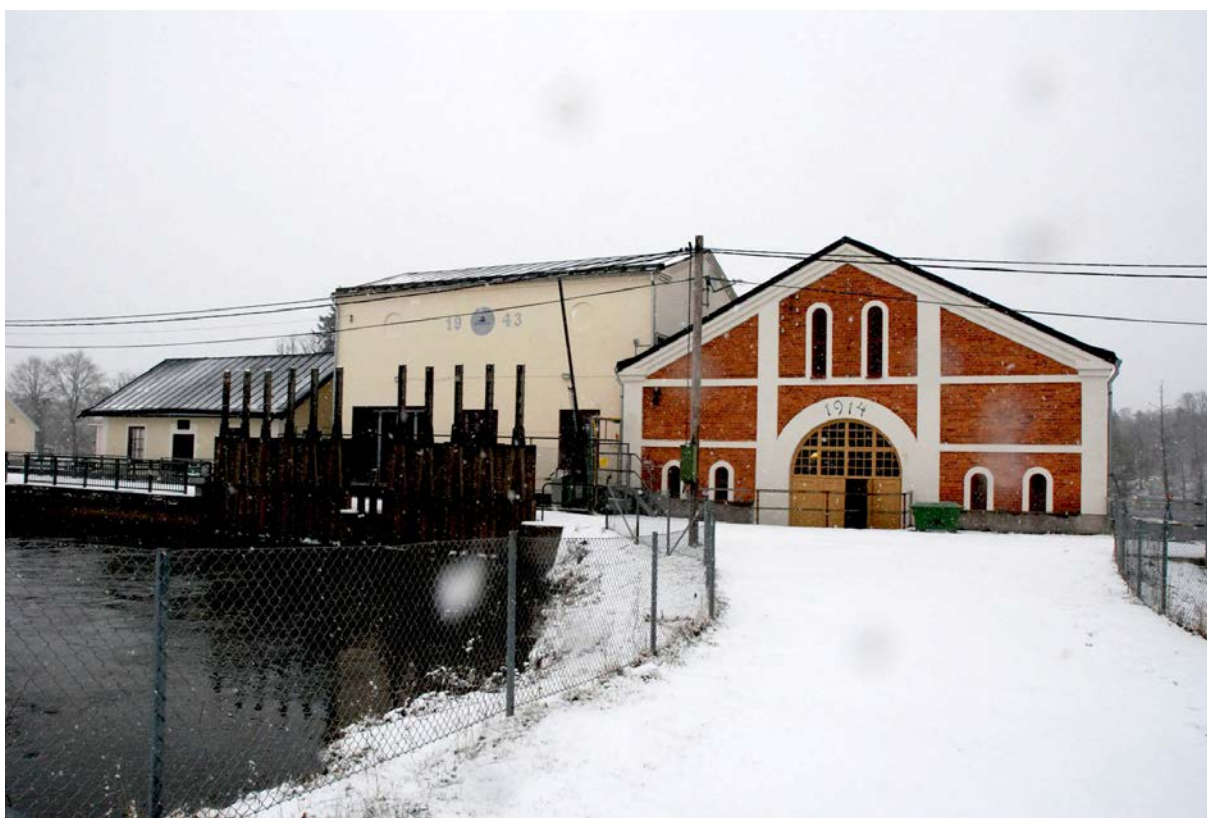
33. Bagarstugan, 1943 års kraftstation med nymålad fasad och emblem samt 1914 års station. T.v. syns delar av dammanläggningen.

Under projektets gång beslutades även att norra fasaden på kraftstationen från 1943 skulle avfärgas. Ett nytt tak lades även på denna byggnad likaså monterades nya stuprännor, båda med motsvarande material och metod som för kraftstationen från 1914. Det äldre emblem som fanns på norra fasaden ersattes med en rund tavla med Mälarenergis namn. Emblemets finns kvar under.

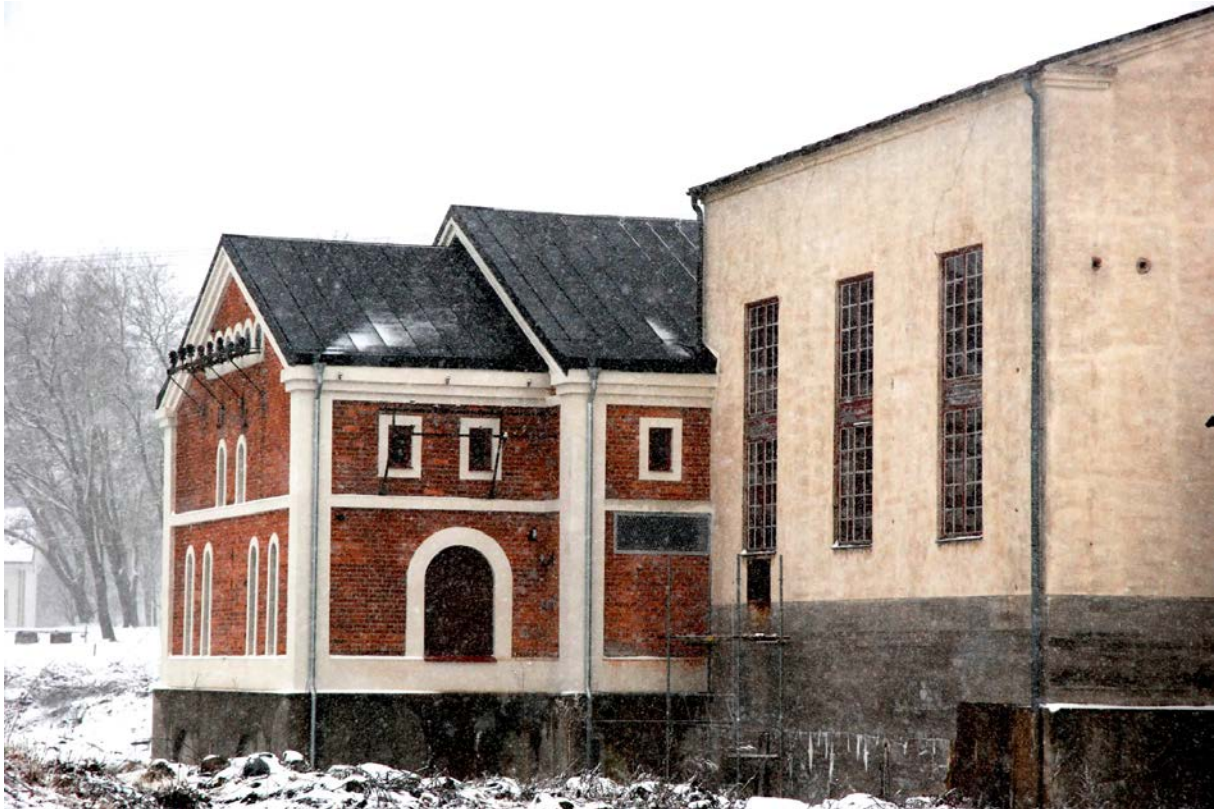
34. Stationens fasad mot norr. Ställverket på södra och östra fasaden bevarades och renoverades. Bandtäckt takplåt lades på båda stationerna. Luckorna i grunden sattes igen.

Byggnadens betongsockel har lagats men ej avfärgats. Ställverket på södra fasaden renoverades och delar av metall rostskyddsbehandlades.
