Västmanlands läns museum
Kulturmiljö Rapport B
2007:B6

Skerike kyrka -Takomläggning 2007

Antikvarisk kontroll

Skerikeby 4:10
Skerike socken
Västmanlands Län

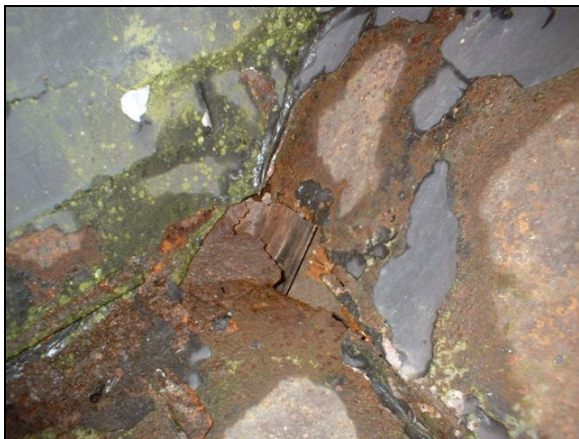
All befintlig plåt avlägsnades. Under arbetets gång har rötskadat virke i takpanel och takstolar fortlöpande reparerats med nytt och befintligt takvirke. Rötskadorna visade sig vara mindre omfattande än befarat. Fönsterkupan på tornets norra sida hade dock omfattande rötskador och demonterades för reparation innan plåttäckning.

Bild 1. Dålig plåt på tornets norra fönsterkupa.

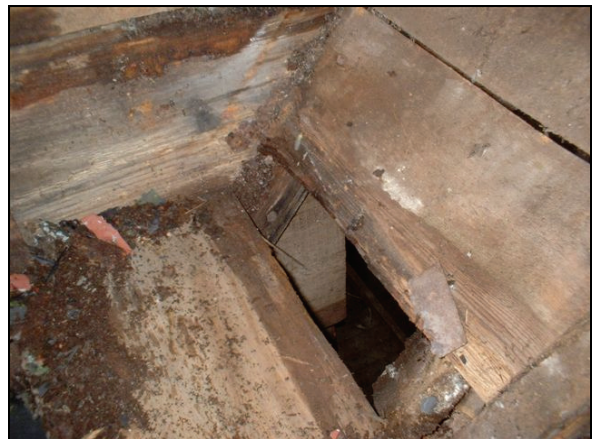
Bild 2. Samma område efter plåten avlägsnats

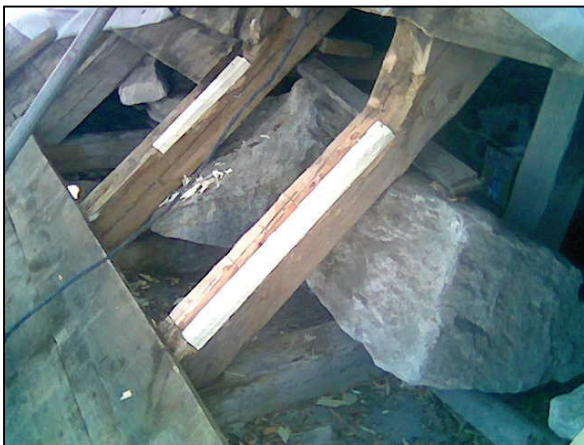
Bild 3. Ilusning av nytt virke i tornets stomme.

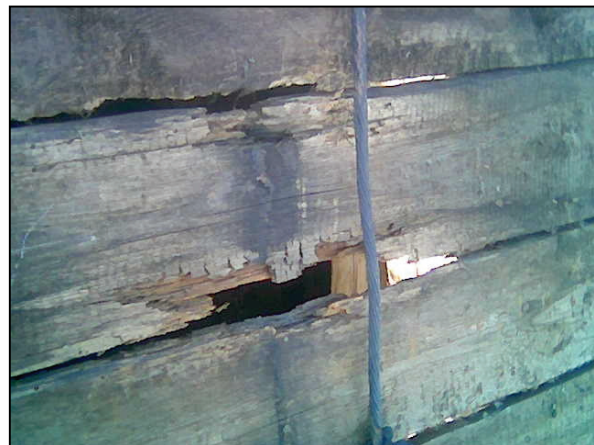
Bild 4. Åskledarfästet har orsakat rötskador.

I övrigt utfördes kompletterande tätning kring kula och kors på tornspiran med Sikaflex 221 och åskledarfästena åtgärdades.

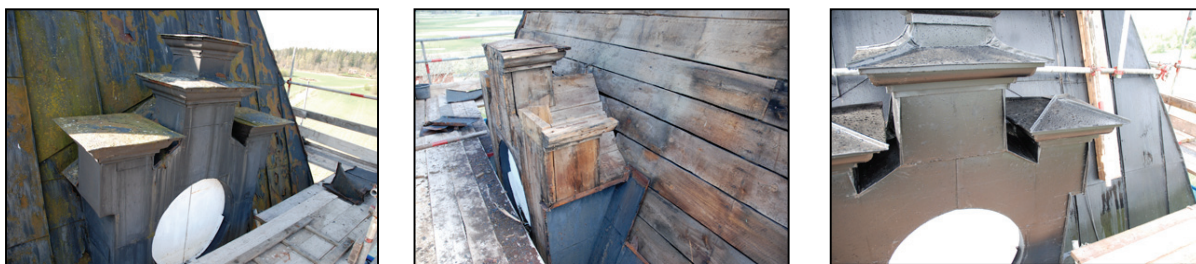
Bilder 5, 6 och 7. Visar tornets norra huv med äldre plåttäckning, efter plåten avlägsnats samt med ny plåttäckning.

Innan plåtläggningen lades underlagspapp av kvalitet YAP 2200 som fästes med pappspik. På taket lades svart, fabriksmålade plåt av märket Prelac Nova från Lindab. Plåten lades i utformning likt befintlig. Vissa skillnader uppkom dock jämfört med tidigare täckning. När underliggande trä togs bort i listerna var täckningen tvungen att bli annorlunda. Runt tornfönstren bestod tidigare täckning av plåt i småformat 45 x 59 cm. Den nya täckningen blev något förenklad. Vid fästning av de nya fotrännorna användes galvad kulturkrok av formaten 6 x 25 mm som senare målades svart. På ljudluckorna fanns korrosionshål vilka lagades före målning.

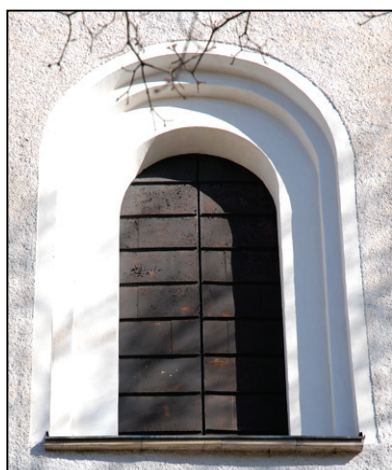
Bild 8. Ljudlucka innan restaurering

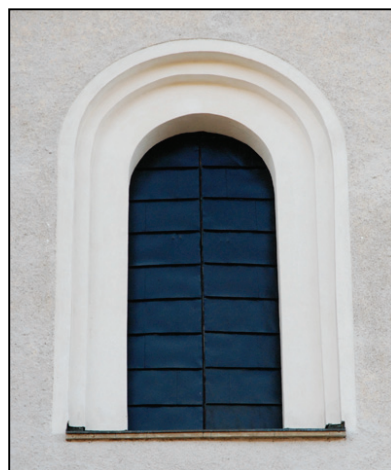
Bild 9. Ljudlucka efter restaurering

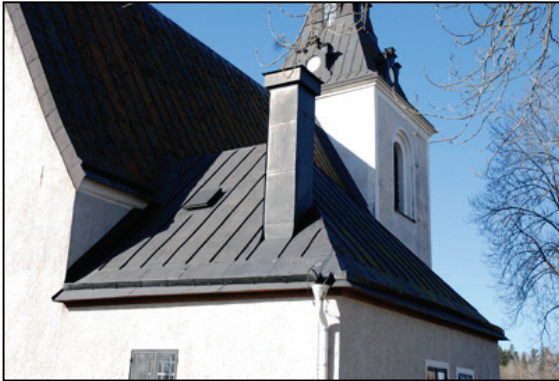
Bild 10. Kyrkan från nordöst innan takomläggningen.

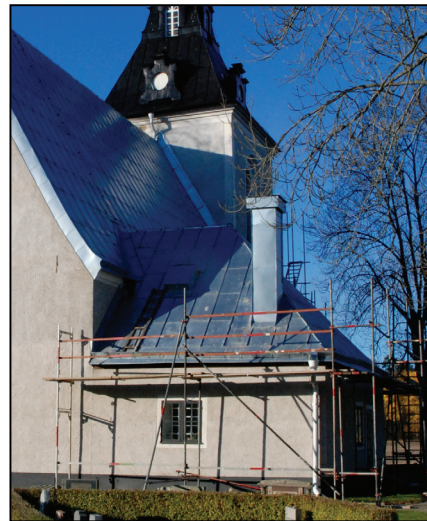
Bild 11. Kyrkan från nordöst efter takomläggningen.

All befintlig plåt avlägsnades. Innan plåtläggningen lades underlagspapp av kvalitet YAP 2200 som fästes med pappspik. Den nya plåten målades på undersidan med Liwa Primer. Taket täcktes om med 0,6 mm förzinkad stålplåt i skivor om 1000 mm som dubbelfalsades. Tvärfalsarna försköts 50 mm och ströks med falstättningsmedel av märket Liwa falsolja.

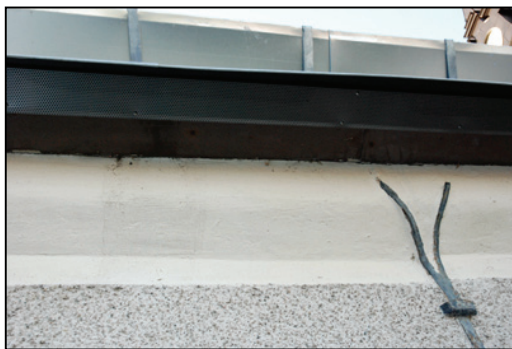
Bild 12. Långhusets takfot med EF plåt.

Luftning av långhusets takfot utfördes genom att en luftspalt på ca 30 mm sågades upp i takfotsbrädan. Luftspalten avtäcktes med perforerad EF plåt.

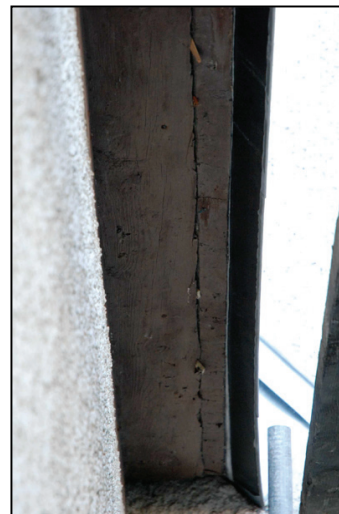
Bild 13. Sakristians takfot med kilar

Luftning av sakristians takfot utfördes genom att kilar drevs in i befintlig glipa så att en ca 15 mm bred springa uppkom i takfotsbrädan. Tegelstenar som låg på takfotsbrädan avlägsnades för att skapa god luftgenomströmning. Innanför monterades ett skyddsnet.

Entreprenören ville initialt borra ett större antal hål i sakristians takfot för ventilation. Hålen skulle täckas av perforerad plåt. Efter inrådan från byggnadsantikvarie tillgodosågs ventilationsbehovet istället genom att ett mindre antal kilar drevs in i befintliga glipor, dessa täcktes sedan med metallnät på insidan.

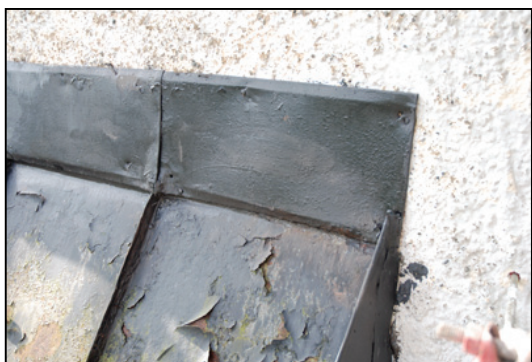
Bild 14. Utseende på ståndskiva innan takomläggning

Mindre putsarbeten utfördes vid ståndskivornas anslutning till fasaden.

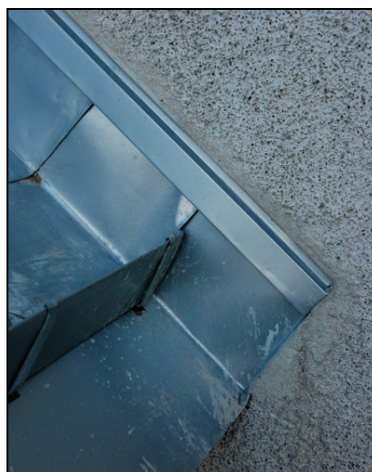
Bild 15. Utseende på ståndskiva efter takomläggning. Putsning utfördes längs skarvarna mellan putsyta och plåt
