# Västra Skedvi kyrka

## - reparation och målning av tak 2006

Antikvarisk kontroll

Länsmuseets dnr: VLM 040175

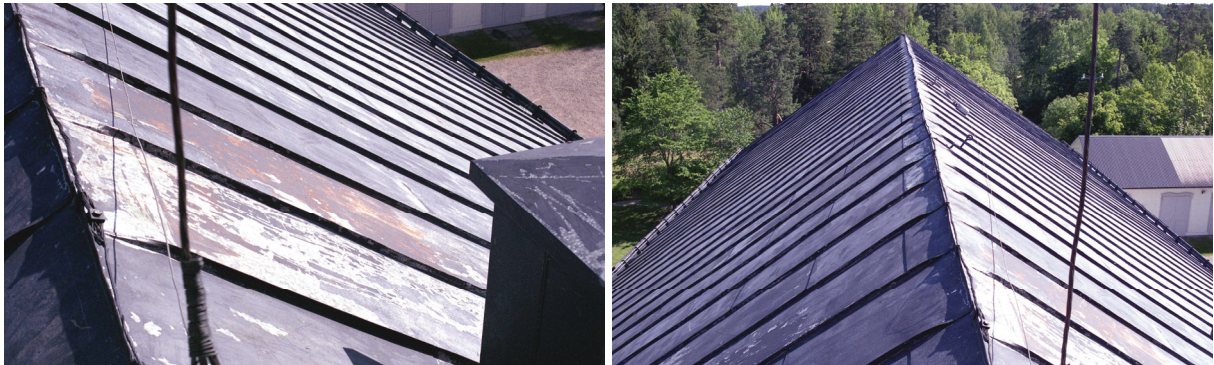
Bild 2 och 3: Plåttaket före åtgärder.

En kortfattad byggnadsbeskrivning för Västra Skedvi kyrka gjordes 2005 av Bygg-Ark i Köping AB. Den föreskrev justerings- och reparationsarbeten samt ommålning av takplåt, renovering av fuktskadade delar av takfot samt omförgyllning av korset på yttertaket. Vid besök på platsen 2006-06-12 konstaterades att taket hade ytrost men att falsarna var i gott skick. Arbetet utfördes av Andersson & Julle Plåt AB och omfattade såväl långhus som tornet. Åtgärderna innebar borttagning av lösa färgskikt, avlägsnande av rost och tvättning. Efter rengöring rostskyddsbehandlades takplåten med Isotrol Grund varefter den målades med Isotrol Taktäck. Stuprör och hängrännor målades likt taket. Korset var i behov av förgyllning, det monterades ned varefter det rengjordes med högtryckstvätt och grundades med en betande färg, materialspecifikation ej tillhandahållen. På detta lades LeFranc guldgrund från LeFranc & Bourgoise för fästandet av bladguldet vars halt var 24 karat. Arbetet utfördes av R P Stenhuggeri i Valskog. Putsarbetena på takfoten omfattade nedknackning av lös puts varefter de skadade områdena vattnades, grundades och utstockades. Takfoten putsades med luftkalkbruk med ballast av sand i kornstorlek 4-5 mm samt därefter avfärgades ytorna med Kalkfärg Special i vit kulör. Kalkfärg Special tillverkas av Målarkalk AB och är en kalkbaserad fasadfärg med dolomitmjöl och konsistensförbättrare, färgen är oorganisk. Arbetet utfördes av Köpings Mur- och Husrenovering och berörde långhuset och ej tornet.

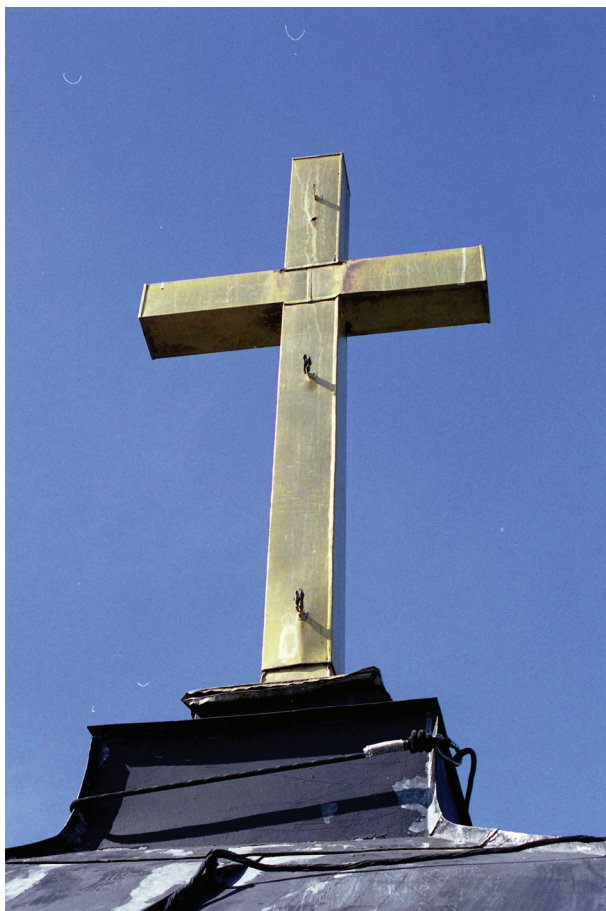
*Bild 4: Korset på tornet före arbeten.*

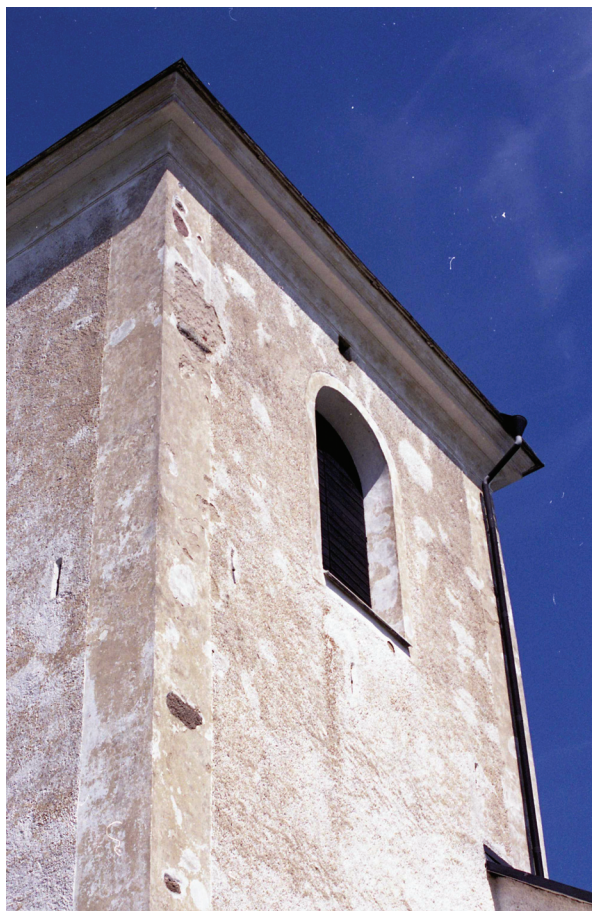
*Bild 5: Tornet med flagande stuprör före arbeten.*

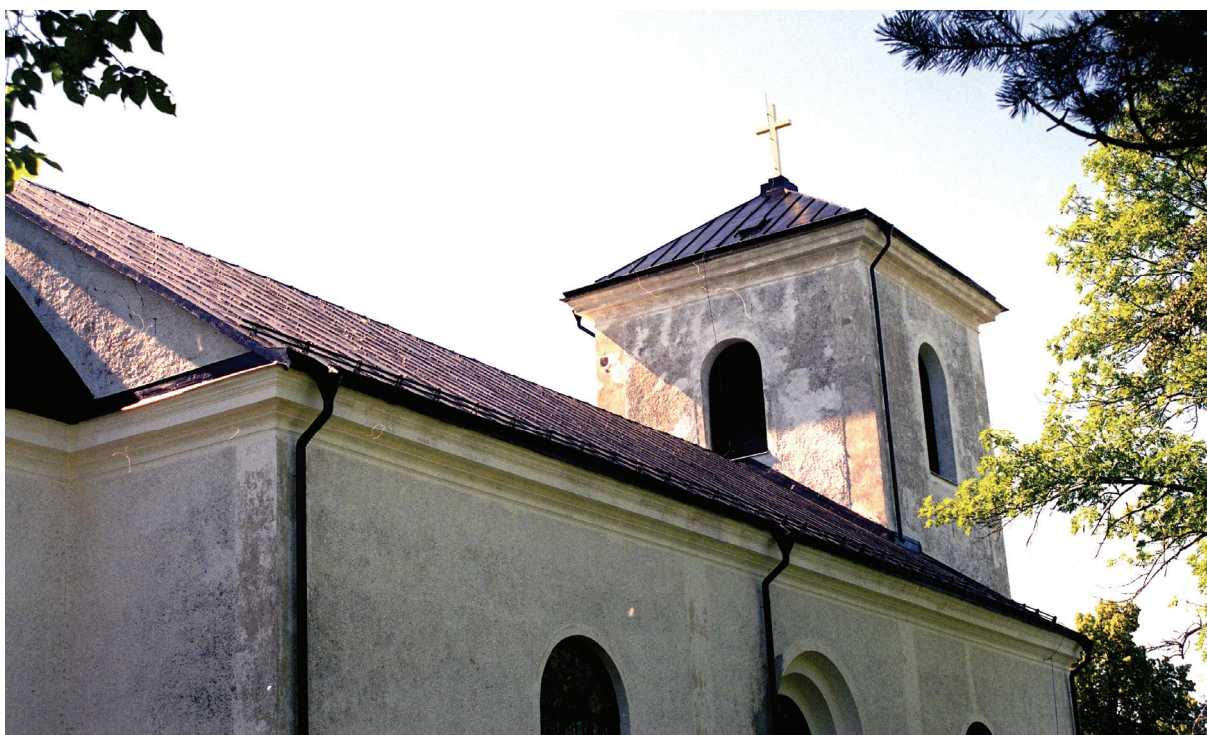
*Bild 6: Nymålat torntak med omförgyllt kors vid slutbesiktning, foto från nordost.*

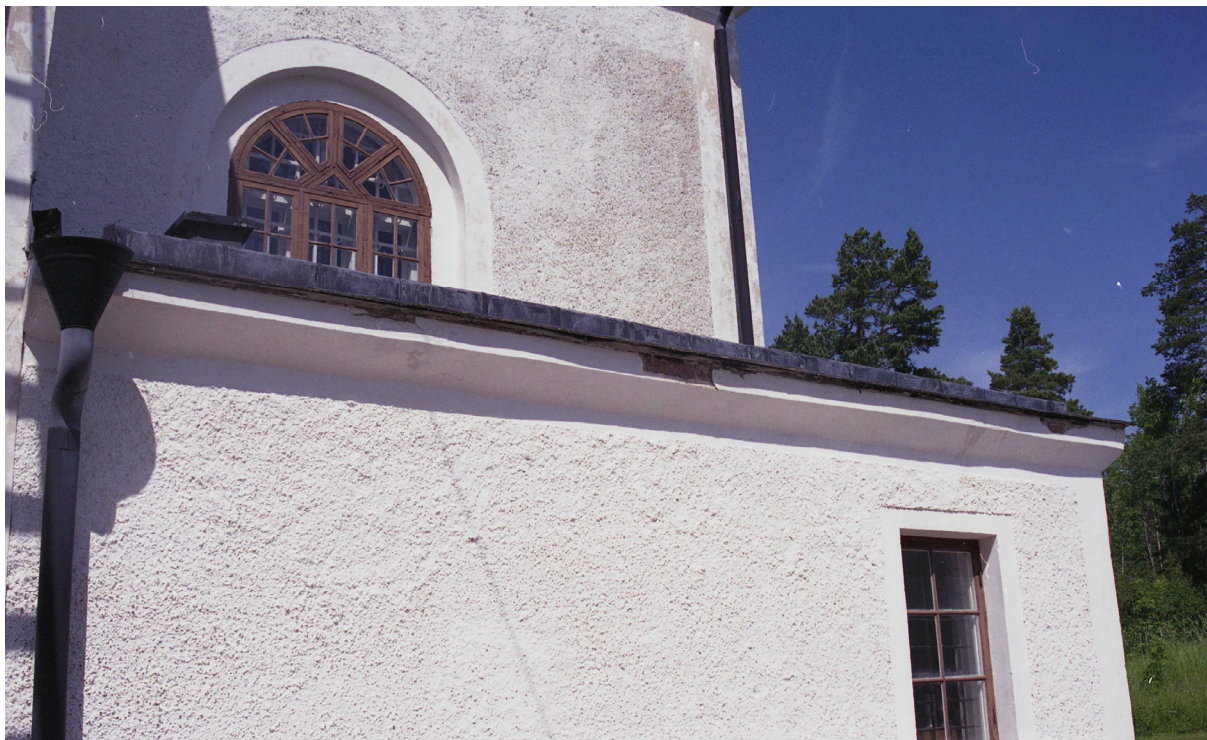
*Bild 7: Skador i takfot på sakristian före arbetena.*

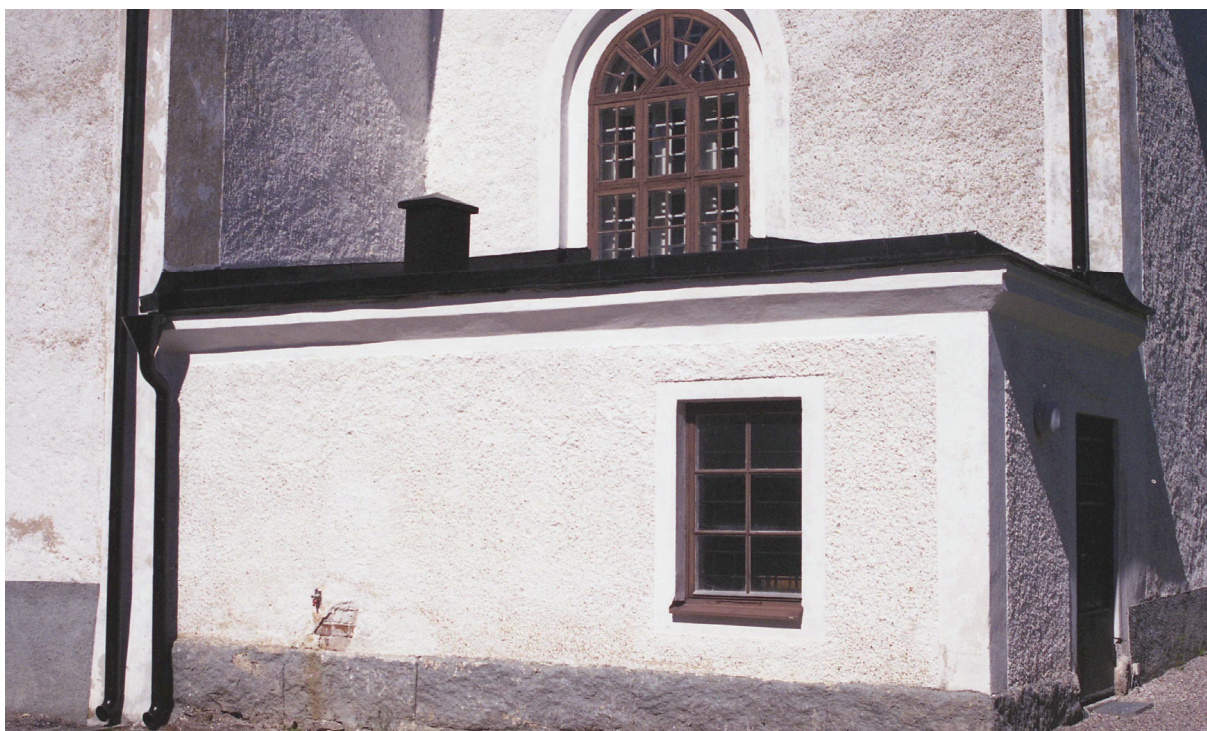
*Bild 8: Lagad takfot samt nymålat tak på sakristian vid slutbesiktning.*

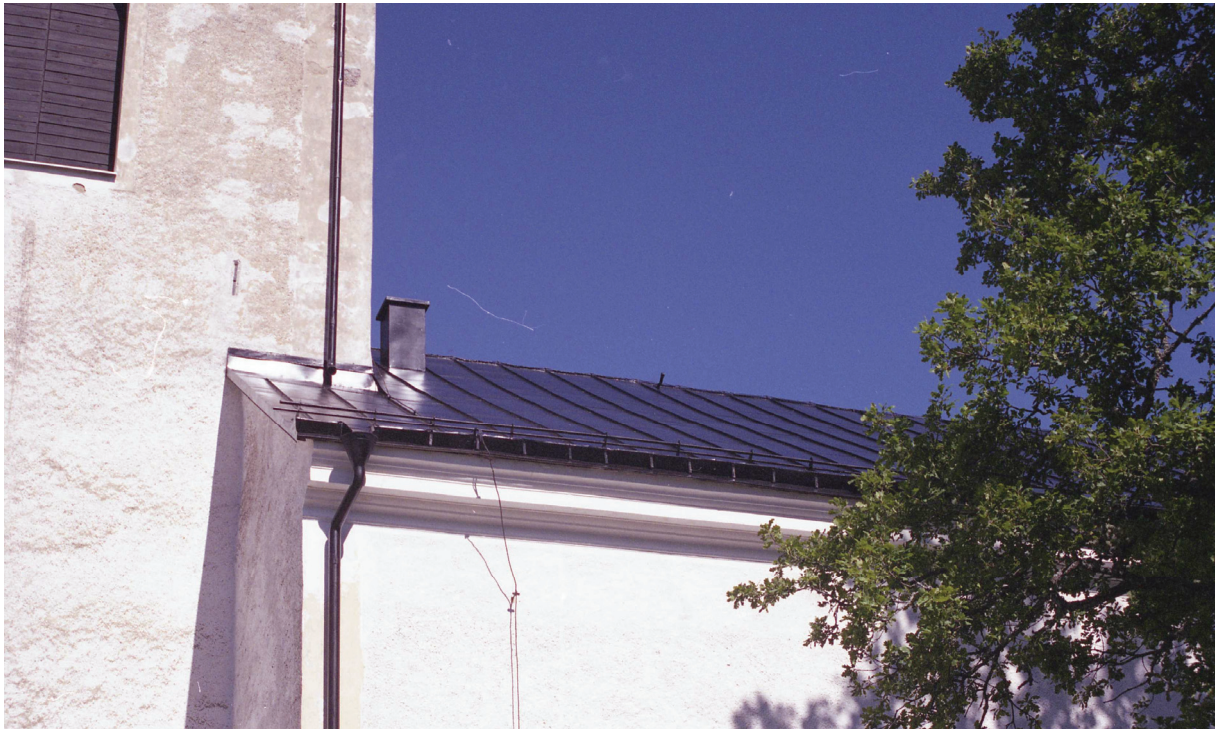
*Bild 10: Nymålat tak och lagad takfot vid slutbesiktning, foto från söder.*
