Västmanlands läns museum
Kulturmiljö Rapport B
2008:B21

Omläggning av golv i Fläckebo kyrka

Antikvarisk kontroll

Västerfärnebo-Fläckebo kyrkliga samfällighet
Västmanlands län

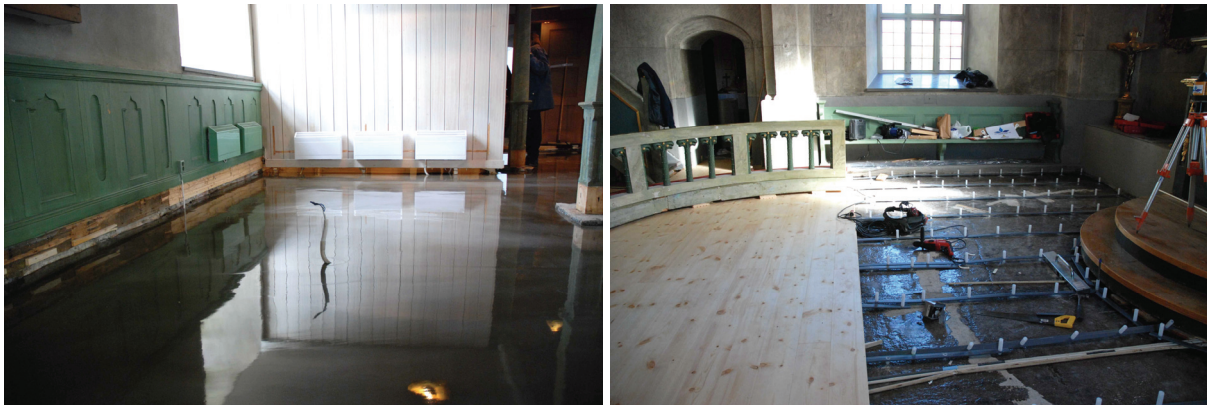
Ovanpå flytspacklingen i långhuset samt korets betongplint ströks med en epoxybaserad emissionsspärr av märket DexorBond i två lager. Resultatet blev en blank och hård yta. I håligheter och nivåskillnader som resulterade i tjockare skikt blev lagret mjölkvitt, i övrigt är produkten ofärgad. Församlingen har valt en kombinerad lösning med såväl emissionsspärr som ett luftat golv. Båda lösningarna ska var för sig kunna ta hand om lukten men eftersom problemen var så stora valdes en kombination av de två. Det luftade golvet utgörs av en konstruktion av Nivell-reglar och ett ovanpåliggande trägolv.

Bild 2: Genomförd behandling med DexorBond Bild 3: Montering av nivellreglar i koret

Enligt leverantören Dexor var det acceptabelt att göra 10-15 hål i emissionsskiktet, men inte mer. Nivellreglarna limmades därför mot golvet istället för att spikas. Hål gjordes för fästning av reglarna till korutbyggnaden. Nivellreglar lades till en höjd av 70 mm i långhuset och 15 mm i koret. Ovanpå lades ett spontat trägolv 30x180 mm av furu från Baseco. Golvet behandlades med hårdvax i två omgångar. Håltagning för ventilation ut i tornhuset kunde dras i befintlig håltagning vid tröskel, därefter borrades ett hål i tornhusetsgolv och kabeln drogs i golvbjälklaget vidare in i en skrubbd där centralen placerades. Utvändigt ersattes det tillfälliga frånluftsdonet med en gjutjärnsventil i sockeln. I golvet borrades hål för ledningsdragning till bänkvärmarna, fyra hål per bänkrad. Längst fram i den södra bänkraden togs en bänk bort vilket skedde med tillstånd av länsstyrelsen. Här borrades också hål i golvet vilket fick lagas i med träplugg.

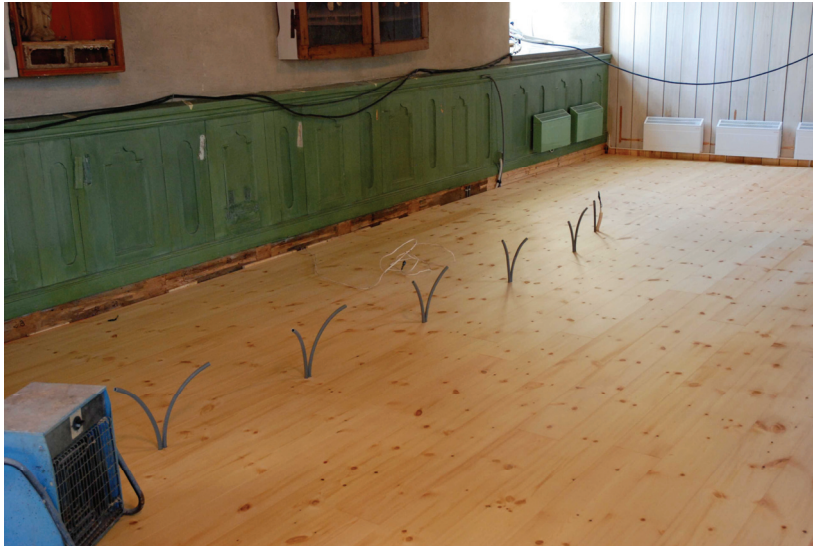
Bild 4: Håltagning i golv till bänkvärme

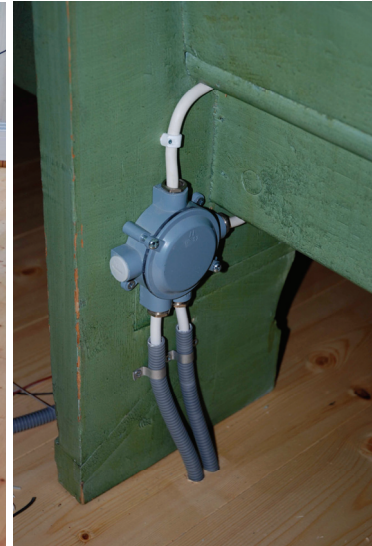
Tidigare var sladdarna dragna i vita hårda plaströr längs bänkbenen och mellan bänkarna. Nu ersattes de vita plaströren av grå, ribbade rör. De befintliga dosorna återanvändes. Elentreprenören har ej medverkat på något byggmöte tillsammans med antikvarisk kontrollant och inga handlingar har upprättats. Under arbetets gång rekommenderade antikvarisk kontrollant att de grå rören skulle kapas jämsn med golvet samt att sladdarna skulle målas in i bänkfärgen. Genom att göra detta och därtill välja diskretare don hade elinstallationen blivit mindre synlig. Det är också oklart varför när ledningarna när de ändå drogs om, inte genomgående placerades på insidan av bänkbenen.

Bild 5: Ledningsdragnin.

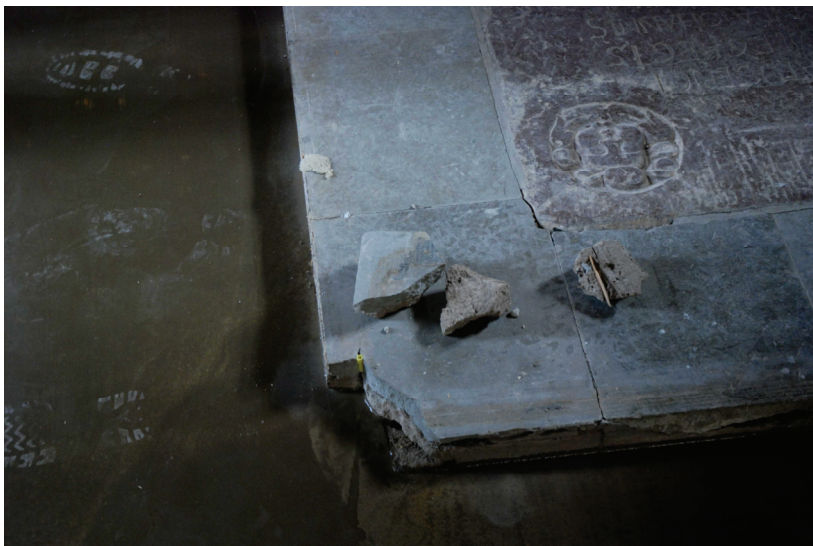
Vid den södra entrén in i långhuset låg en gravhäll med en enkel stenkant runt om. Den hamnade lägre än nivellgolvet, ca. 30 m.m. Ytan avgränsades av bänkrader i öst och väst men frågan om hur anslutningen mot trägolvet skulle lösas återstod. Inför invigningen av kyrkan den 20 april lades en provisorisk avfasad bräda. Kantstenen kring gravhällen hade en gammal skada och den nya brädan kunde täcka över det skadade hörnet.

*Bild 6: Gammal skada i kantsten kring gravhäll.
stenen.*

För att undvika skador i mötet mellan golvet och brädan gjordes en lite högre kant, alternativet hade varit att sätta en smal metallist. Vi har under arbetets gång diskuterat alternativa lösningar både i sten och i trä. Församlingen valde att ha kvar den provisoriska lösningen och se om kanten utgör en snubbelrisk. Eftersom tröskeln till dörren är 60 m.m. finns det fler problem för en bra tillgänglighetsanpassning av södra entrén. En total översyn av handikapp-ingången rekommenderas för att uppnå Boverkets riktlinjer.

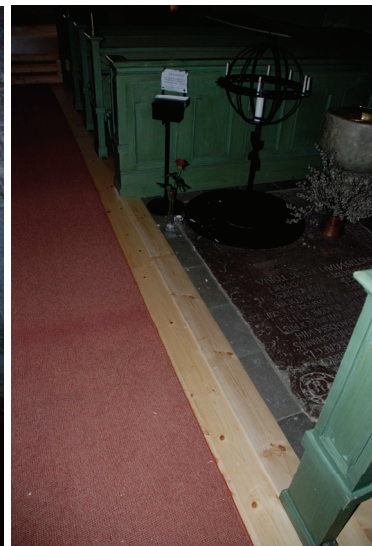
Bild 7: Avfasad bräda mot
