Turbinhuset i Västerås

- Målningsarbeten

Antikvarisk kontroll

Västerås 1:132
Västerås domkyrkoförsamling
Västmanlands län

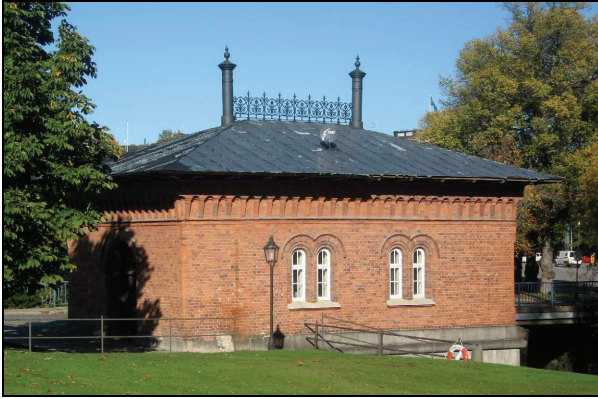
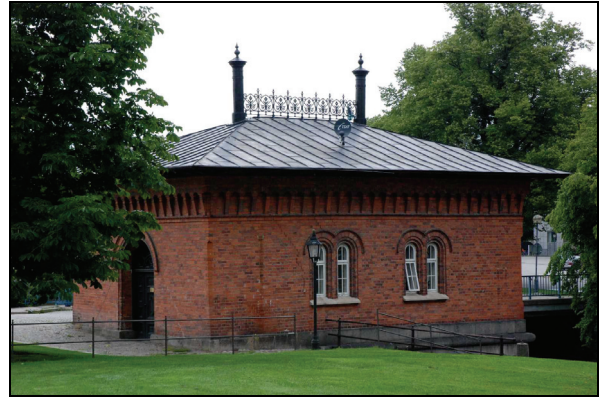
Bild 2 & 3. Bilderna visar Turbinhuset innan och efter utförda åtgärder. Bilderna tagna från söder.

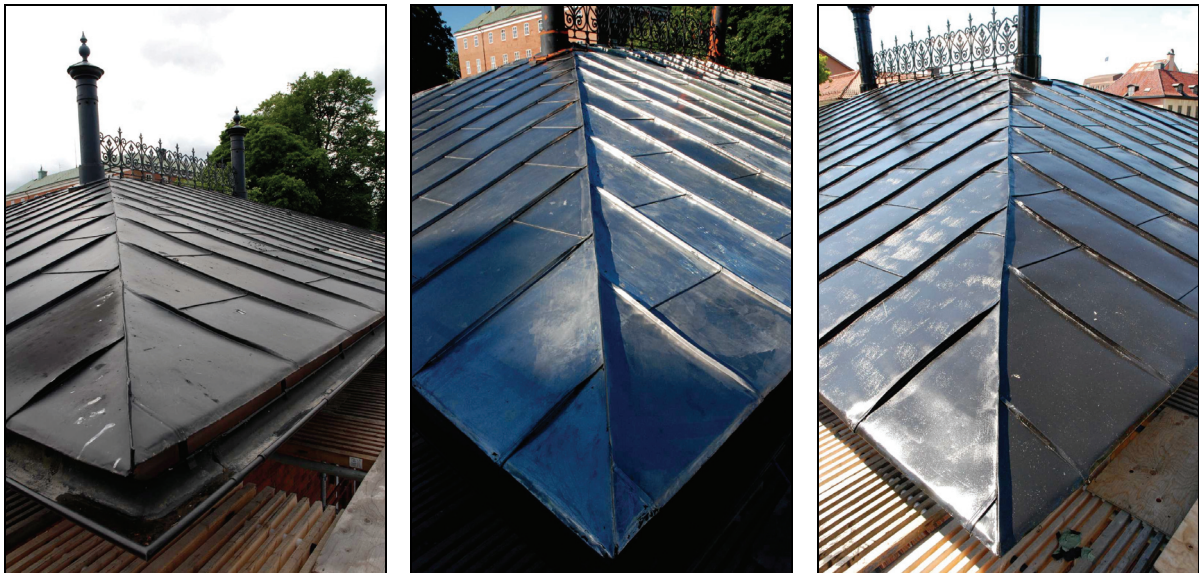
Bild 6, 7 & 8. Bilderna visar taket innan utförda åtgärder (vänster bild), efter avlägsnandet av plastisolskiktet (mitten bilden) samt efter första strykningen (höger bild).

Mycket av den kvarvarande plastisolbeläggningen kunde dras av för hand, det som blev kvar avlägsnades genom vattenblästring, färgborttagningsmedel och skrapning. Beckers färgborttagning användes varefter ytorna täcktes med plast innan skrapning. Plåten tvättades med vatten och ruggades med slipduk innan den målades med Wibro Rostskyddsfärg i svart kulör. Samma färg användes även till den penselapplicerade slutstrykningen men då hartsförstärkt för att få en mindre blank och hal yta. Filmtjockleken efter de två strykningarna ska enligt uppgift vara ca 200 µm.

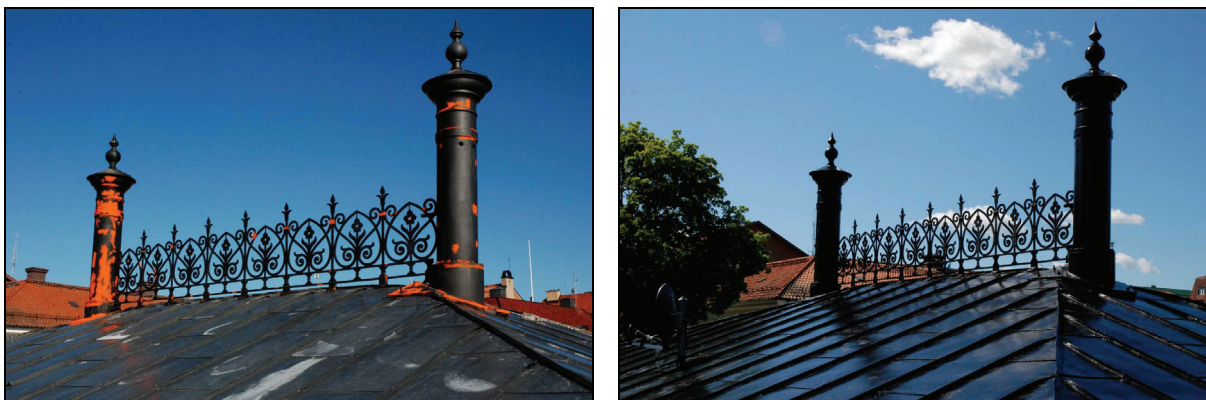
Bild 9 & 10. Vänster bild visar takryttargaller och ventilhuvar efter strykning med blymönja, höger bild efter de målats.

Takryttargallret och de två ventilationsrören av gjutjärn uppvisade rostangrepp, dessa skrapades, stålborstades och grundades med linolja-baserad blymönja av fabrikatet Relius, ref. nr. 055-0084. Därefter målades de likt takplåten. Takarbetet utfördes av HS Plåtslageri AB.

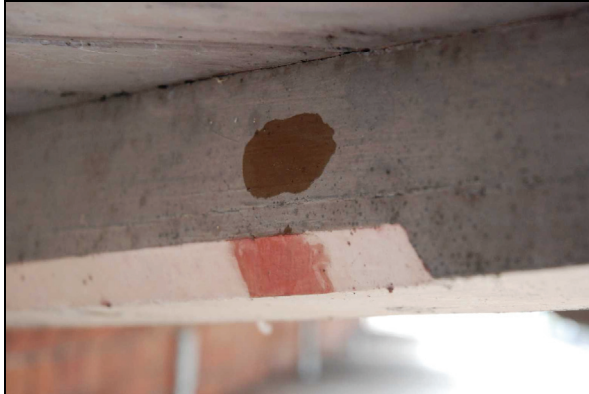
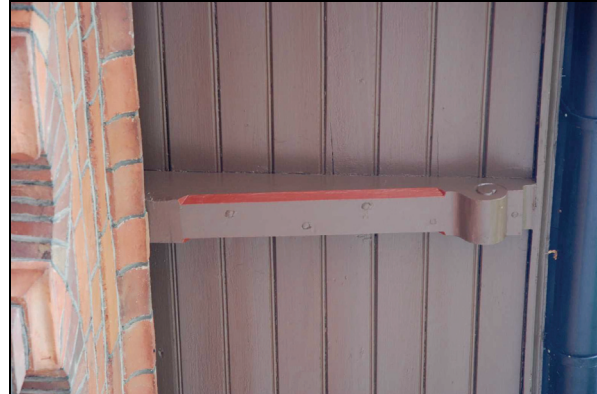
Takfoten var kraftigt smutsad och färgen hade kritat sig. Beslut togs om att måla takfoten på nytt. Ytorna rengjordes och målades efter befintlig färgsättning; takfot samt tassar målades med Wiboline linoljefärg kulör RAÄ:s 2A-100, bränd umbra, medan tassarnas accentueringar målades med Wiboline linoljefärg kulör RAÄ:s 1A-48A, engelskt rött

Bild 11 & 12. Takfoten var smutsig och färgen hade kritat sig så pass att det var svårt att se någon skillnad på takfotens färg och accentueringens (vänster bild). Bilden till höger är tagen efter slutfört arbete.

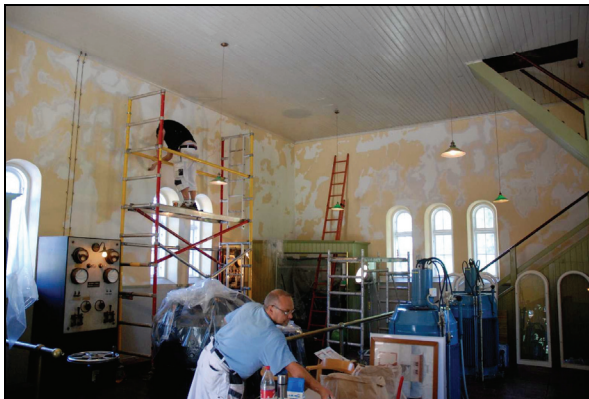
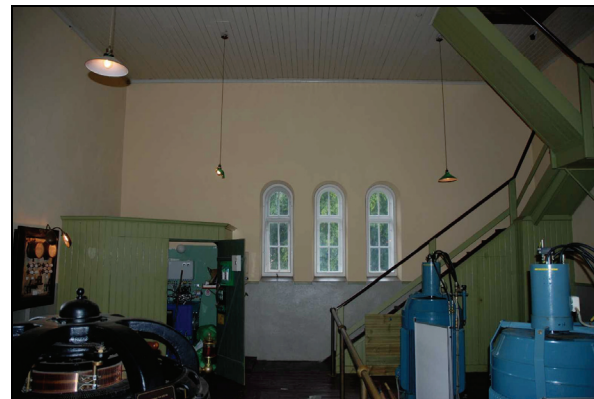
Färgen flagade i relativt stor omfattning och omfattande ytor av löst sittande färg fick skrapas ned. Lös puts avlägsnades ned till fast yta. Putslagningar utfördes med gipsbruk som gavs en struktur likt omgivande ytor och därefter grundades med linoljegrund från Wibo. Kvarvarande färg tvättades innan hela väggytorna målades med Wibo Emulsionsfärg kulör RAÄ:s 7A-92.

Bild 13 & 14. Omfattande skrapning och putslagning fick utföras på de övre väggpartierna (vänster bild). Bilden till höger är tagen efter slutfört arbete.

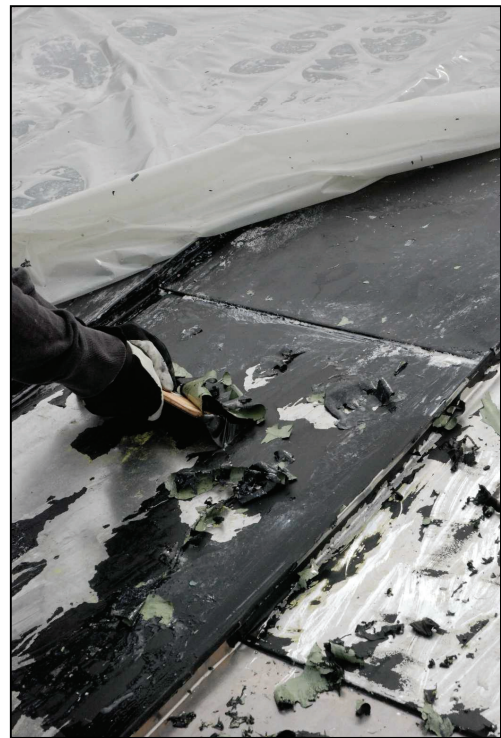
Det tog längre tid än beräknat för plåtslagarna att rengöra taket från plastisol. Det mesta gick att enkelt dra av, på det som satt fast applicerades Beckers färgborttagning och ytorna täcktes med plast. Det mesta lossnade därefter vid skrapning men vädret gjorde att en del av färgborttagningen regnade bort och en del mer eller mindre förångades av solen. Detta resulterade i att man fick skrapa ganska våldsamt. Vidare så var det svårt att få fälsarna fria från plastisol. En annan takfärg än den överenskomna köptes in, den följde inte Länsstyrelsens beslut och efter diskussioner målades taket med Wibro Rostskyddsfärg i två lager. Färgen är en linoljefärg som innehåller ca. 12% aluminiumtrifosfat och framtagen som ett alternativ till blymönja men fungerar utmärkt även för slutstrykning.

Bild 15. Skrapning efter behandling med färgborttagningsmedel.
