# Ängsö slott och östra slottsflygeln

## - restaurering av trappor och skadad puts

Antikvarisk kontroll

Ängsö gård 2:1  
Ängsö socken  
Västmanlands län

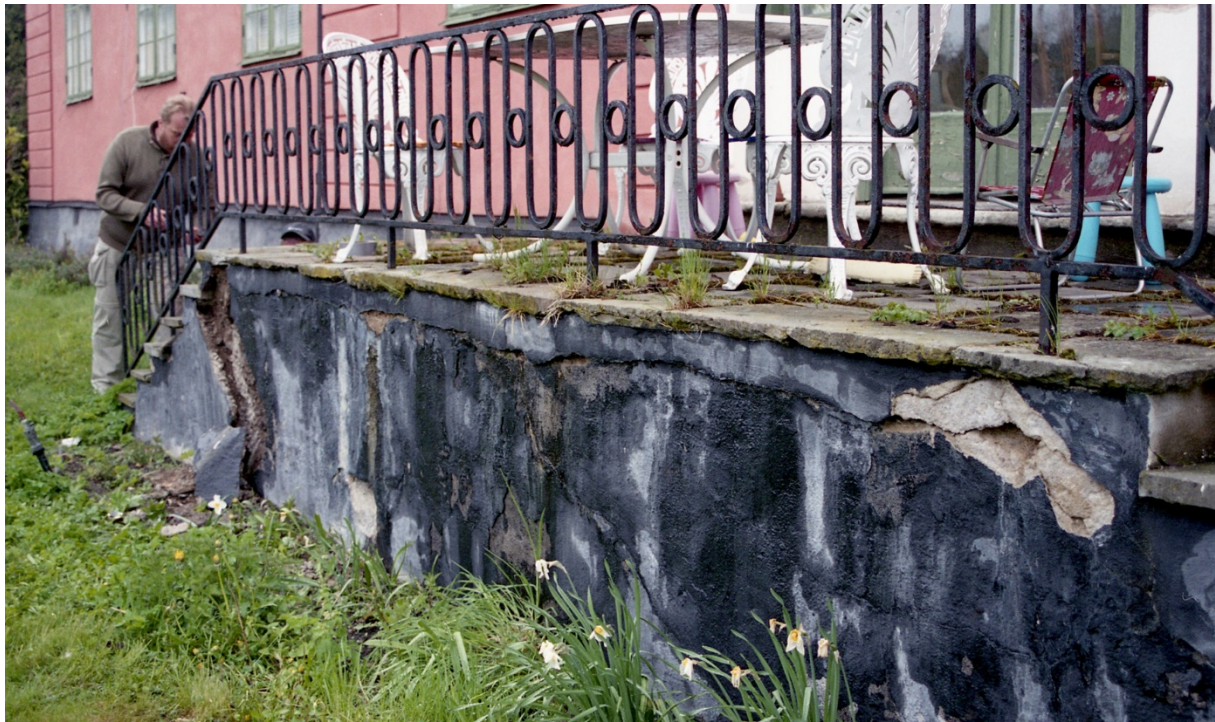
*Terrassens front vittrade kraftigt. Fronten, bestående av cementbruk, var struket med ett asfaltliknande material i tjocka lager. Detta förekommer på grunden runt hela slottsflygeln.*

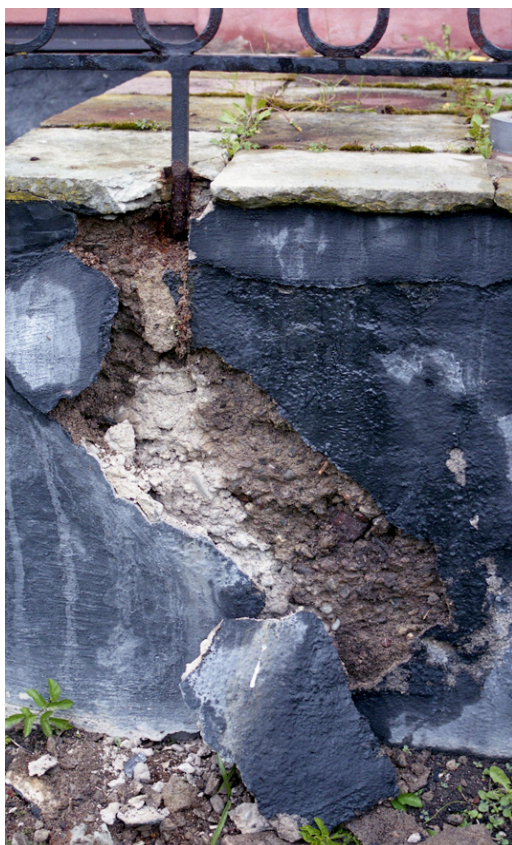
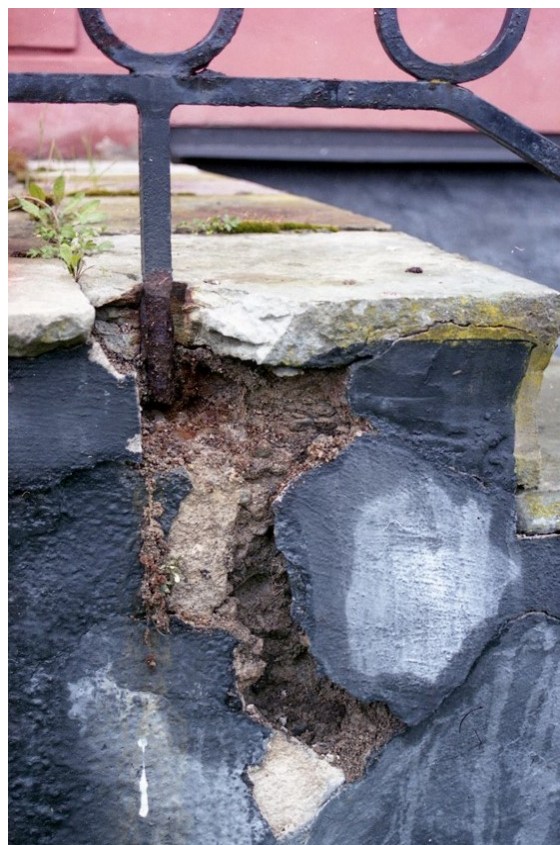
*Detaljbild på den vittrande fronten och trappräckets infästning i terrassen. Räckets nedre del är kraftigt rostangripet vilket är ett resultat av den fuktiga miljön.*

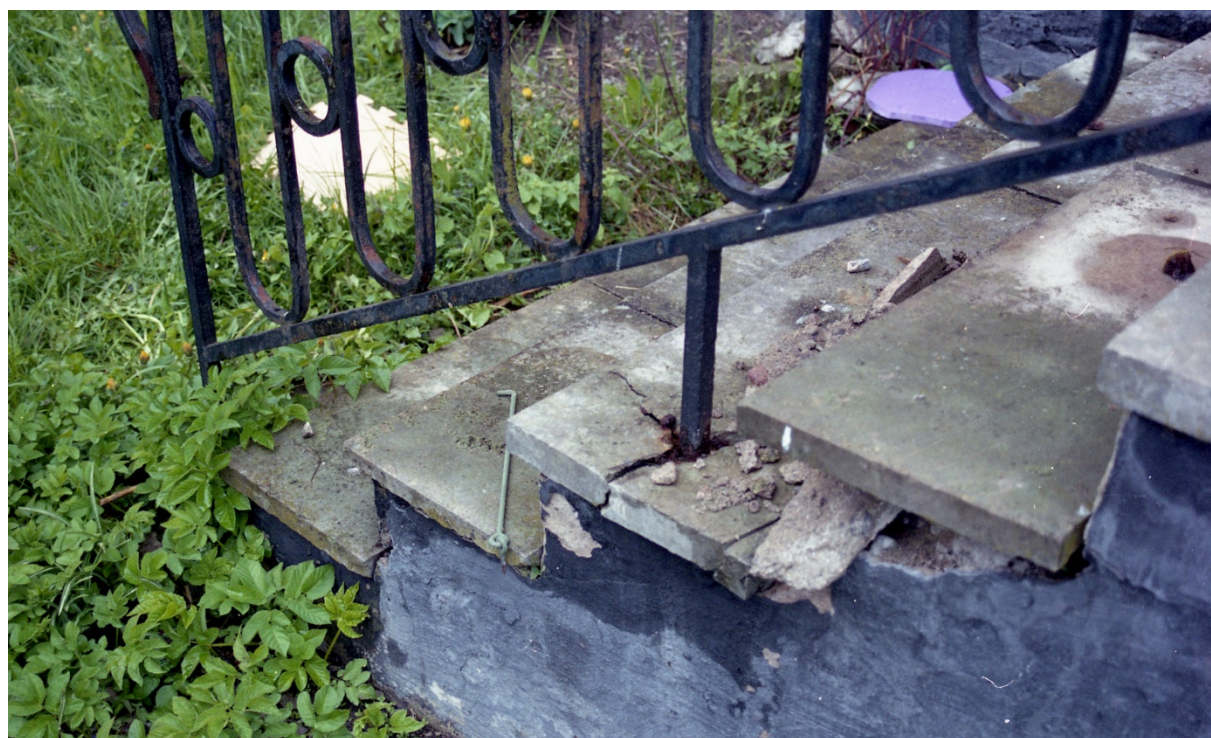
*Frostsprängning mellan kalkstenen och trappräcket.*

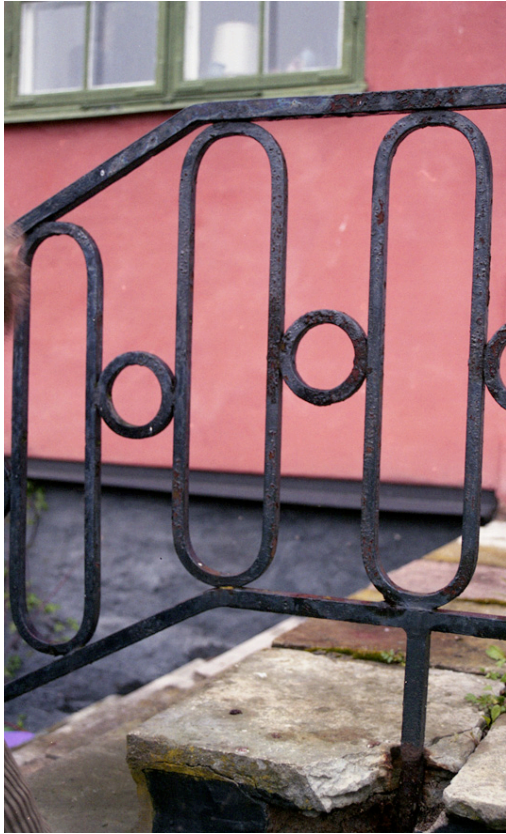
*Trappräcket med rostangrepp.*

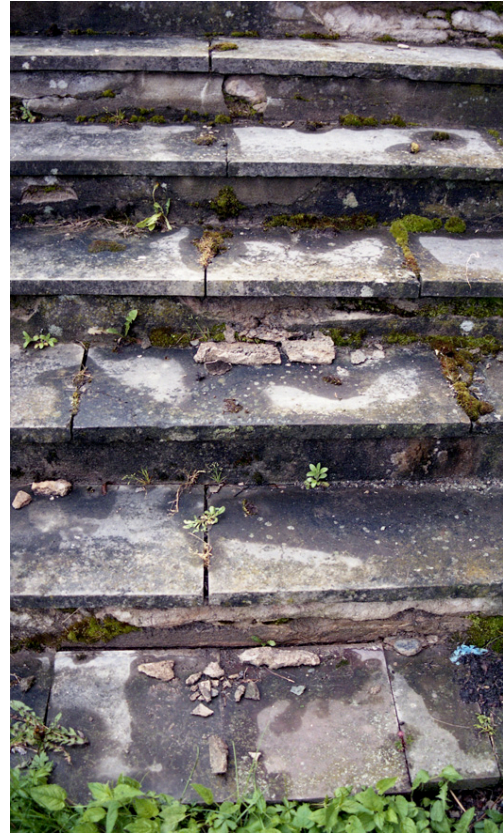
*Sättstegen är delvis bestrukna med det asfaltliknande materialet och vittrar kraftigt.*

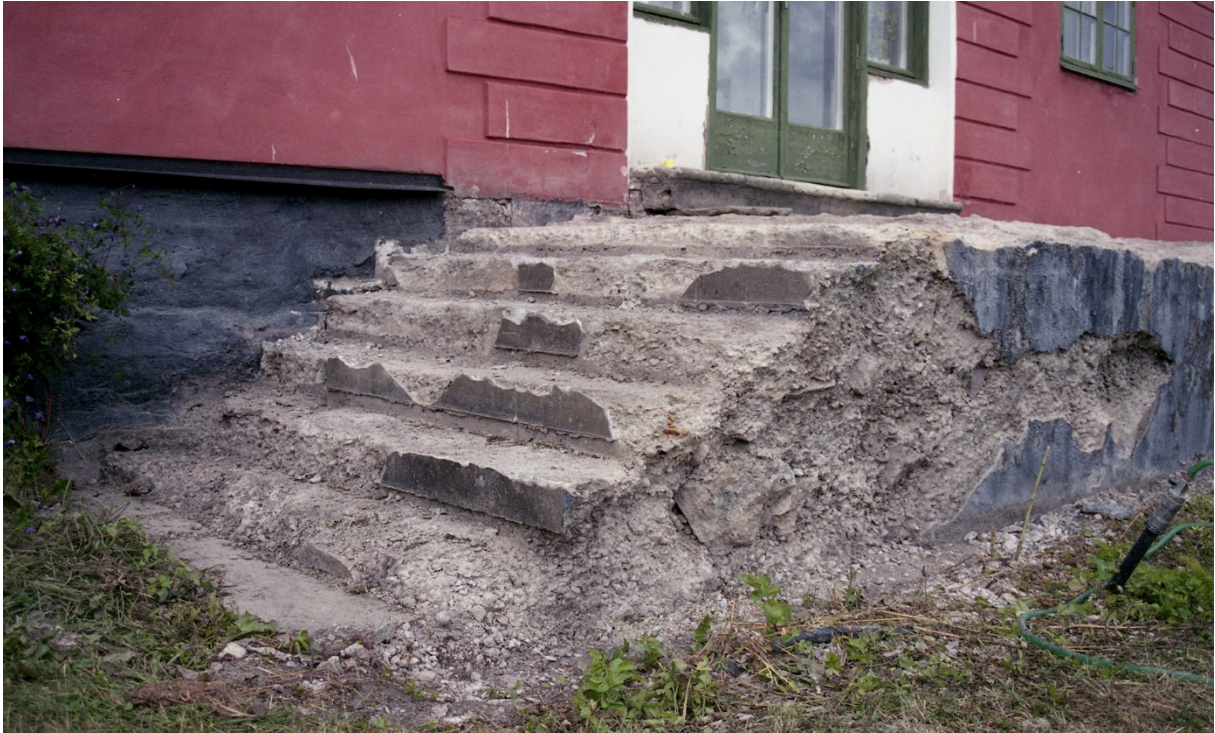
*Det asfaltliknande materialet och cementbruket avlägsnades så mycket som var möjligt.*

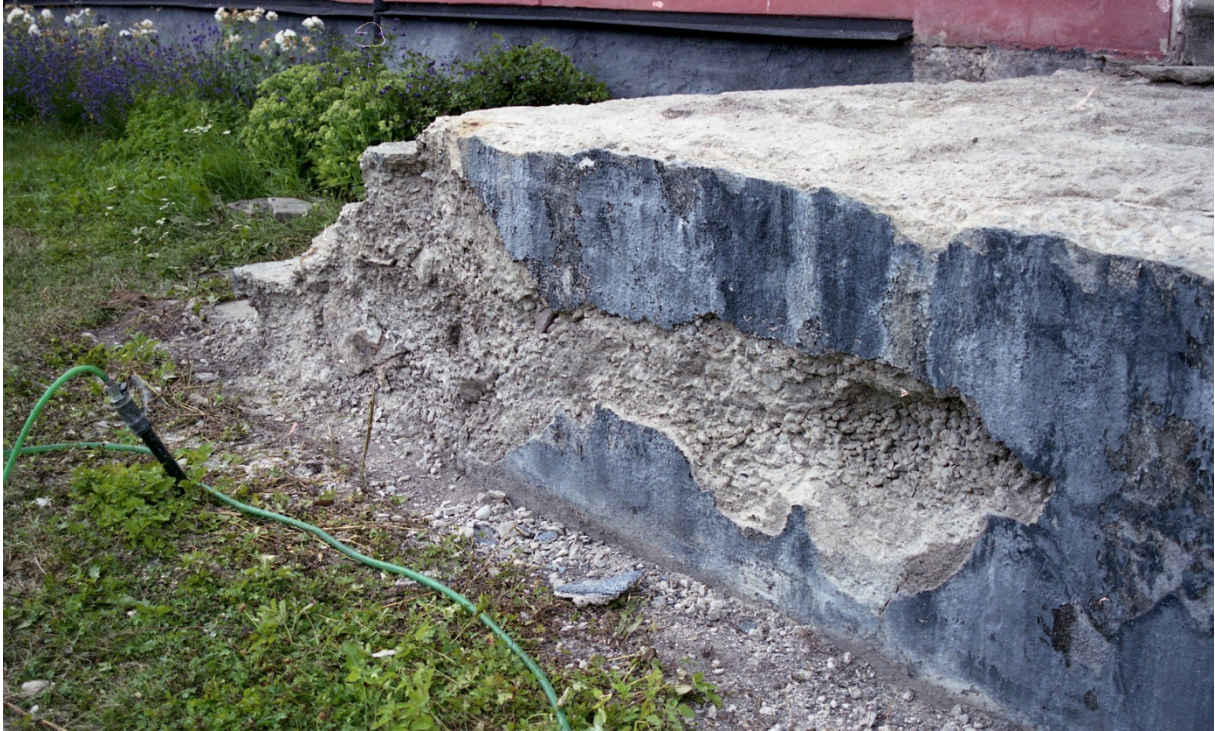
*Bakom cementbruket var materialet poröst och väldigt fuktigt. Svårigheter uppstod när cementbruket avlägsnades och materialet var så poröst att det lossnade vid minsta vidröring.*

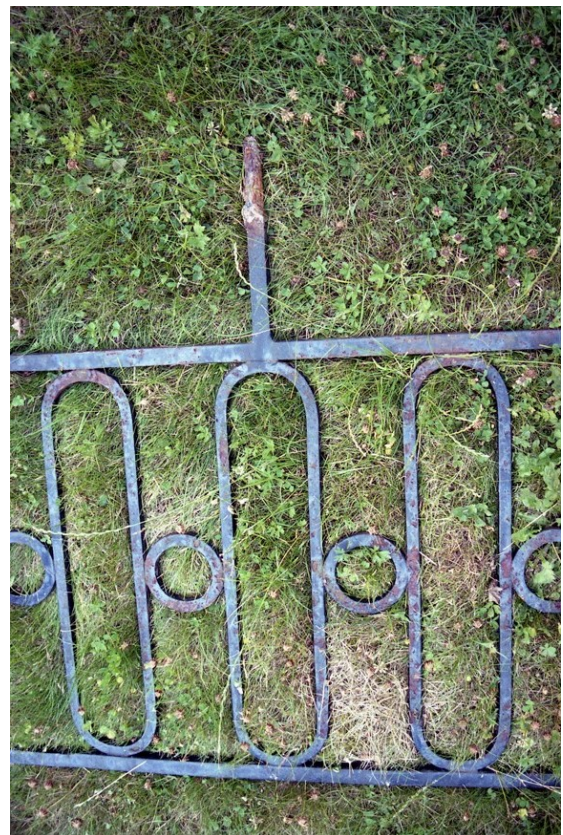
*Trappräckets stödben var så sönderrostat att delar fick tas bort för att garantera hållfastheten.*

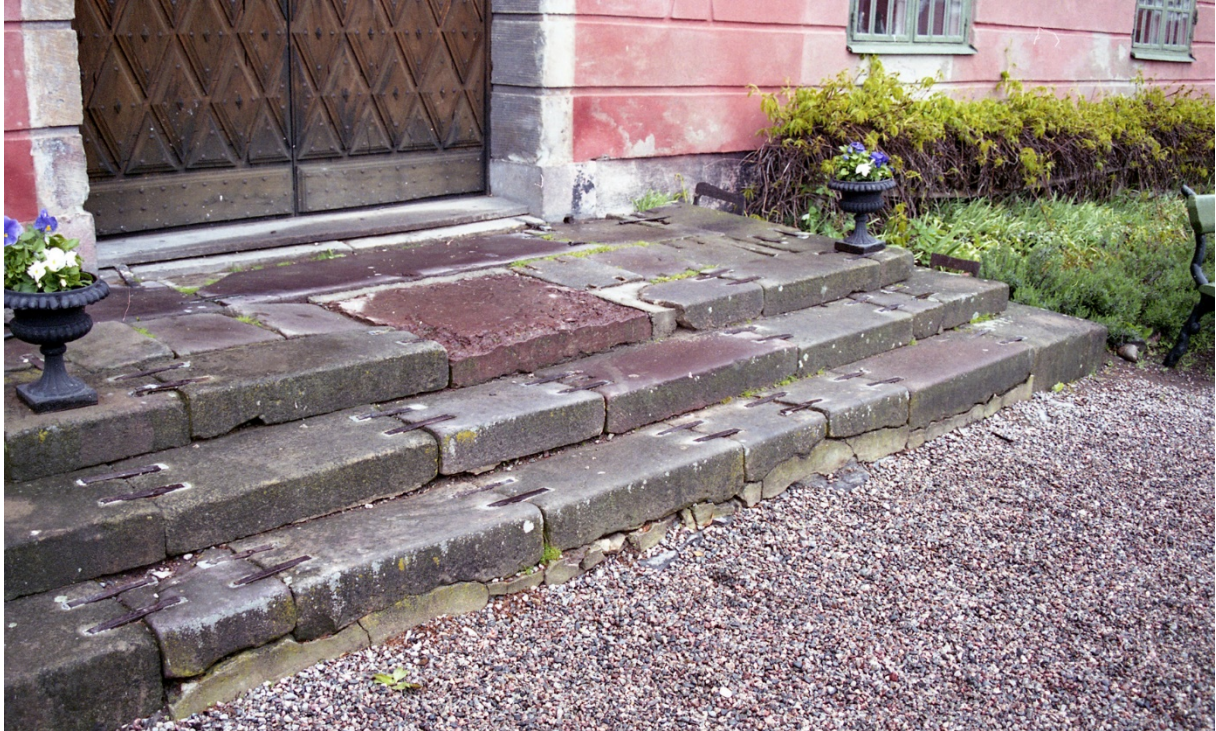
*Trappstegen vid slottets huvudentré låg löst och ojämnt.*

Stenarna på trappan vid slottets huvudentré låg löst och ojämnt. Även här saknades det fog. Stenarna lyftes och jämnades till och ny fog av kalkbruk ströks där så behövdes. Vissa ojämnheter fylldes även upp med bruk.

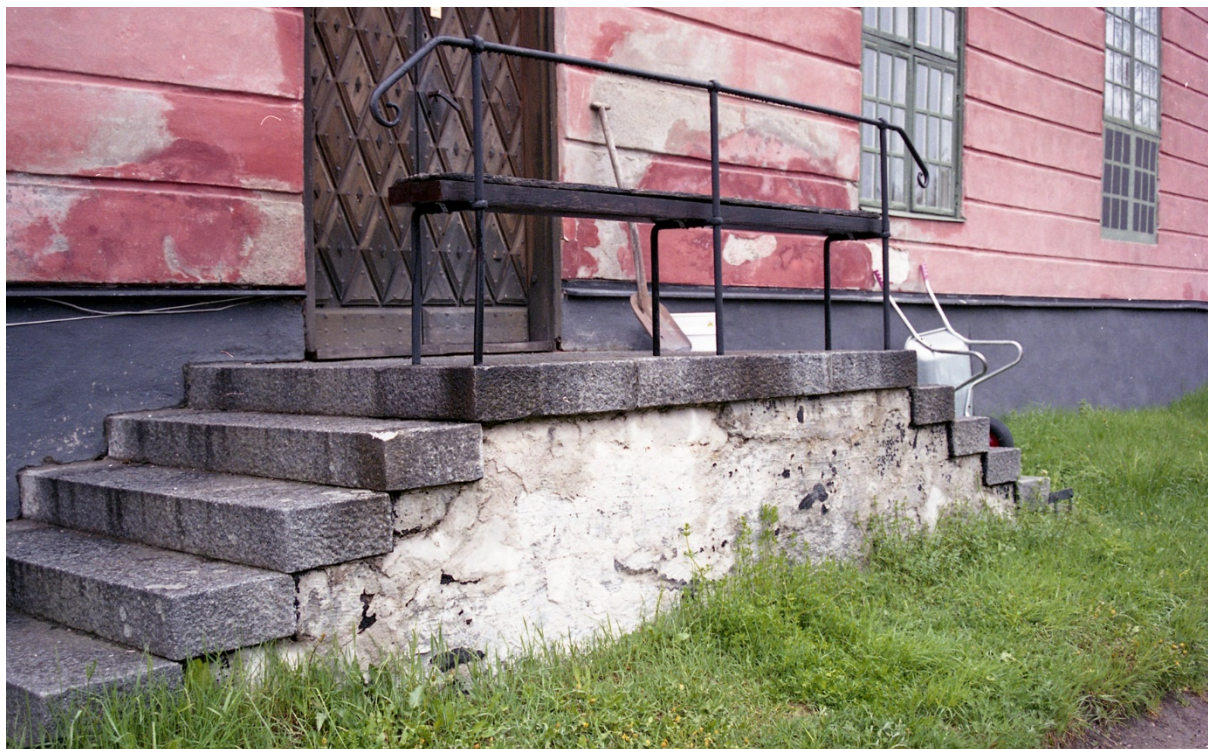
*Trappan på slottets östra sida innan åtgärderna. Putsen på trappans front vittrade och det asfaltliknande materialet skymtar under putsen.*

Trappan på slottets östra sida behandlades delvis lika som trappan vid Östra flygeln. Även denna trappa var fuktig. Trappan revs dock inte utan justerades. Stenarna fogades med kalkbruk och kortsidan putsades, även den med kalkbruk. På slottets östra fasad återfanns två ytor, på vardera sida om dörren, där putsen kraftig lossnat. Putsen som var ett cementbruk knackades ned och lagades upp med ett luftkalkbruk. För kulörvalet togs uppstrykningsprover fram och där en enig grupp bestående av fastighetsförvaltare, entreprenör, antikvarisk kontrollant och Catharina Piper och Åke Nisbeth beslutade kulörvalet. Efter avfärgning under hösten 2006 konstaterades det att färgen trots allt fick en för avvikande kulör. En ny avfärgning sköts på framtiden.et

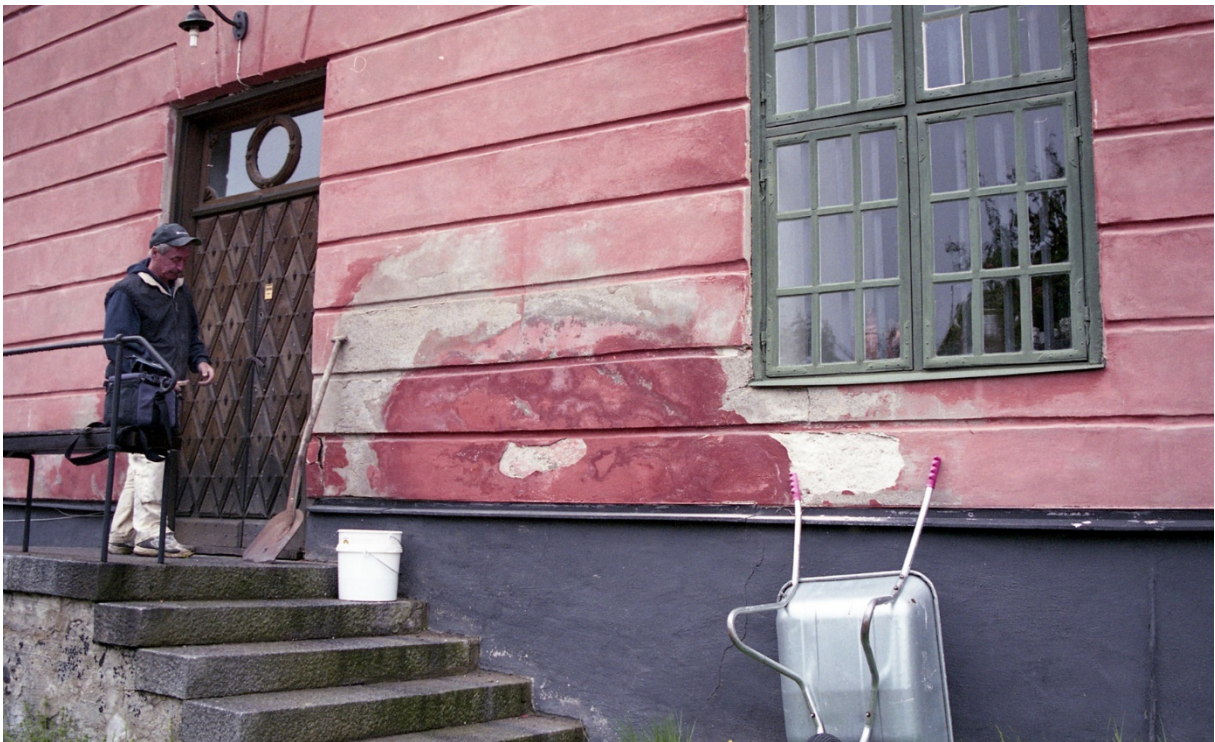
*Delar av putsen på östra fasaden lagades.*

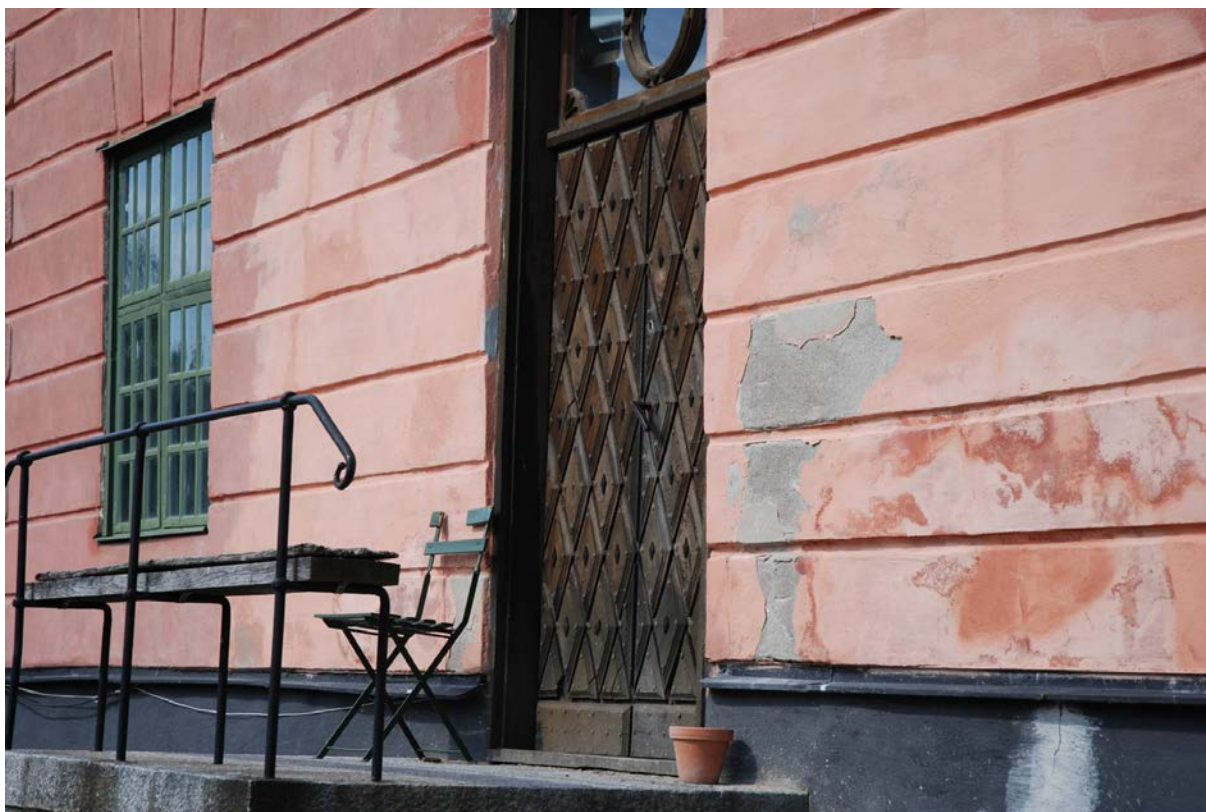
*Den nya putsen på fasaden fick en för ljus infärgning. Vid besök våren 2009 hade delar av putsen lossnat.*

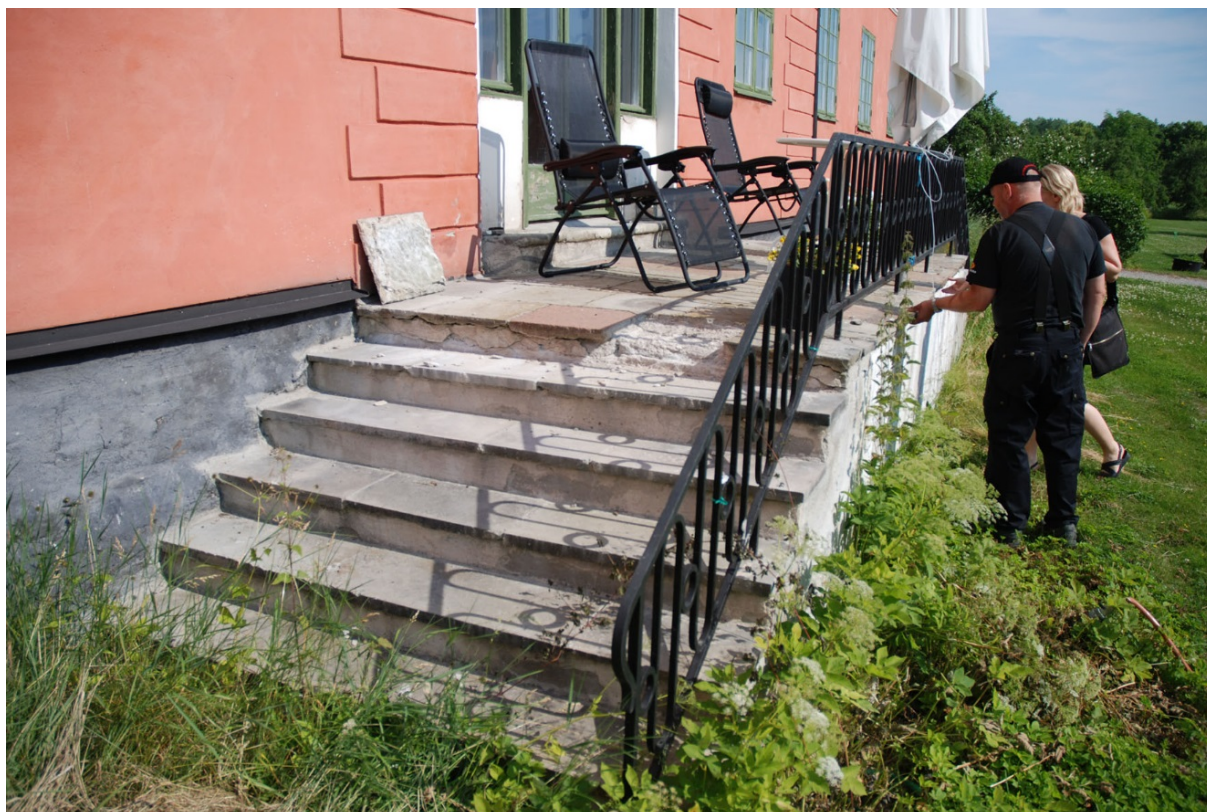
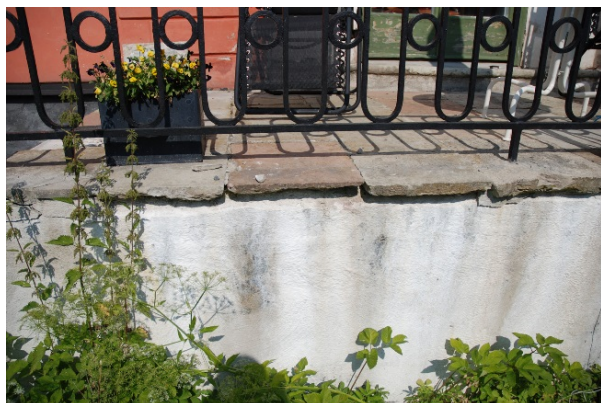
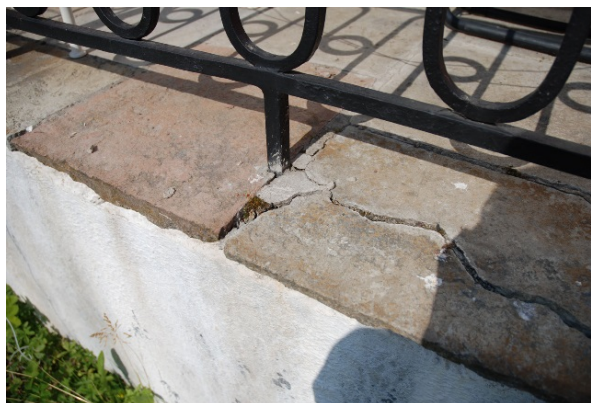
*Vid besök våren 2009 var trappans status i allt sämre skick. Kalkstensplattor har spruckit och ligger löst, sättstegen vittrar och det syns tydliga utfällningar på trappans front.*

Utifrån en sammantagen bedömning valde Västmanlands läns museum att den 15 oktober 2007 ej godkänna genomförda åtgärder utan avvakta på de justeringar som skulle genomföras under 2008. Vid besök vid Ängsö slott under våren 2009 konstaterades att åtgärderna inte genomförts och att trappans status var i ett allt sämre skick. Läns museet rekommenderade därför länsstyrelsen att utreda ärendet vidare för att hitta en bättre lösning för trappan. En utredning har därefter genomförts liksom förbättringsåtgärder.
