Uthuslängan på Kungsgården

- Restaureringsåtgärder

Antikvarisk kontroll

Kungsgården 3
Arboga stadsförsamling
Västmanlands län

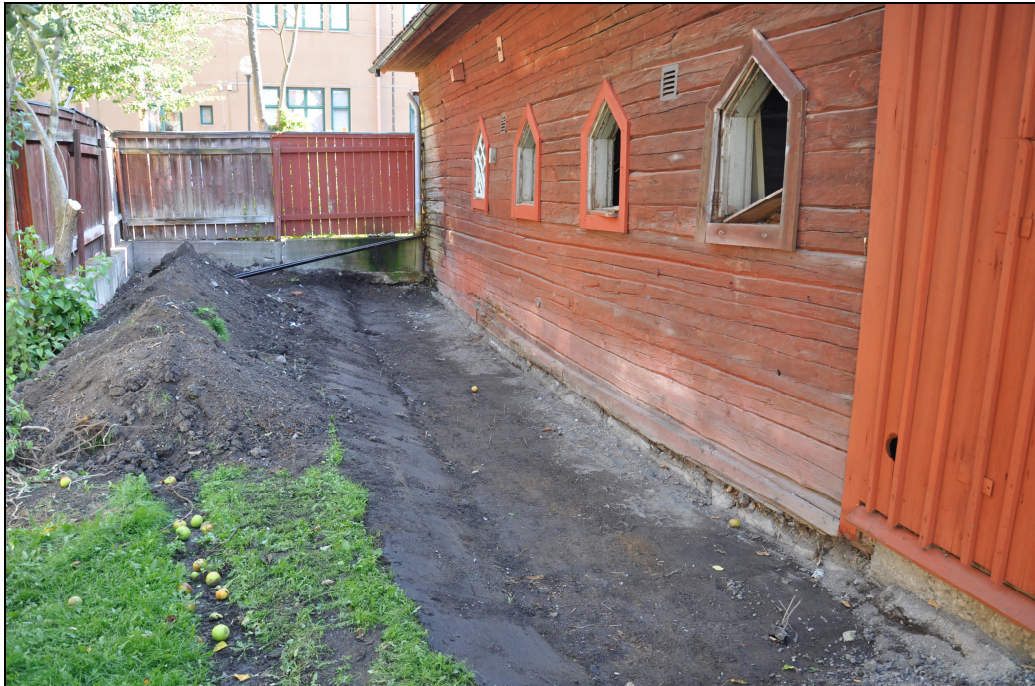
Längs med den norra fasaden grävdes marken ur så att syll och grund gick att inspektera.

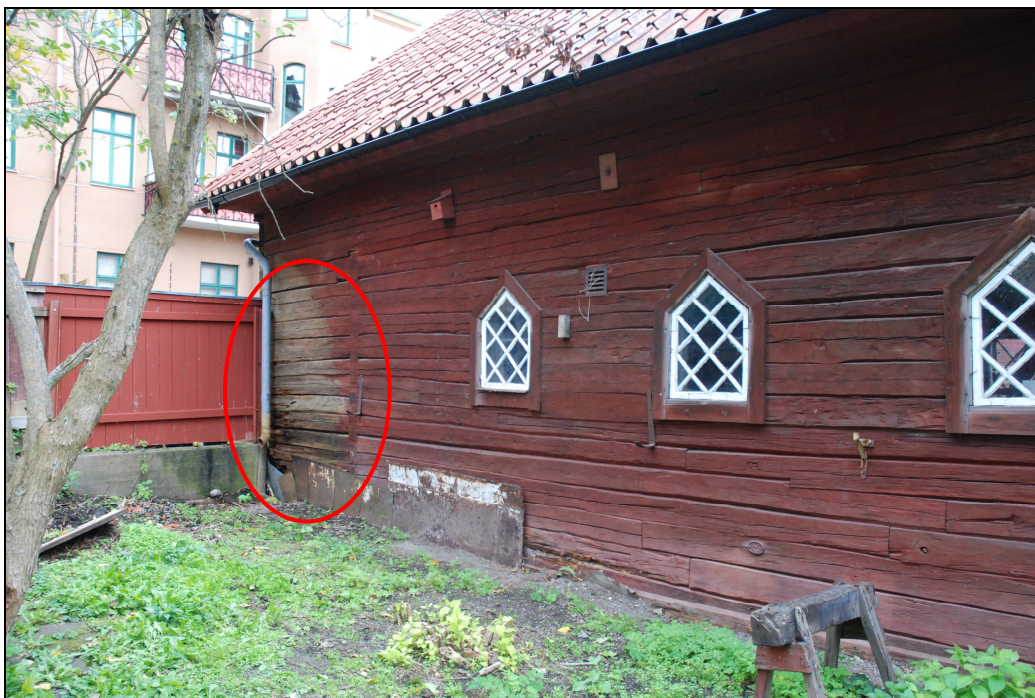
Rötskadan i det nordvästra hörnet på byggnad V är uppkommen på grund av bristfällig avvattning. I hörnet fanns ett stuprör som förlängdes så att det går ned under mark. Centralt på den norra fasaden har tillkommit ett stuprör. Det har letts in genom ett befintligt hål i fasaden och går sedan under marknivå genom byggnaden och ut vid den södra fasaden. På den östra fasaden, mot grannfastigheten, har de äldre stuprören ersatts med nya i svart fabrikslackerad plåt.

Det nordöstra hörnet var skadat på grund av bristande avvattnings. Foto: Anna Ahlberg, VLM.

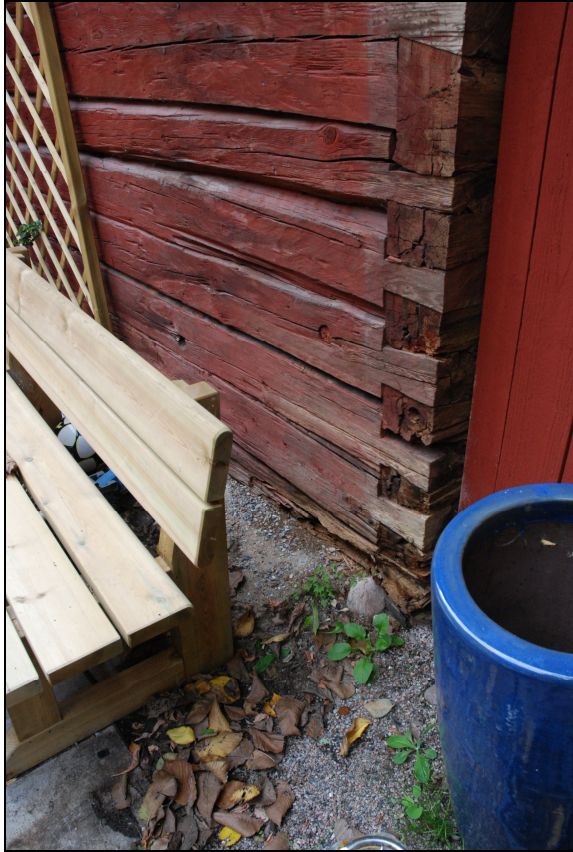
Mot grannfastigheten i öster var den laxade knutkedjan skadad. Foto: Anna Ahlberg, VLM.

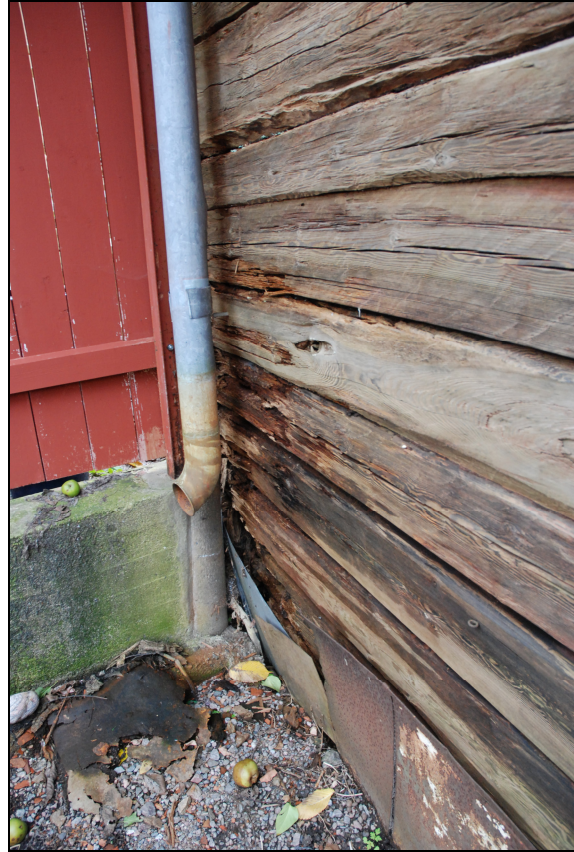
Detaljbild. Foto: Anna Ahlberg, VLM.

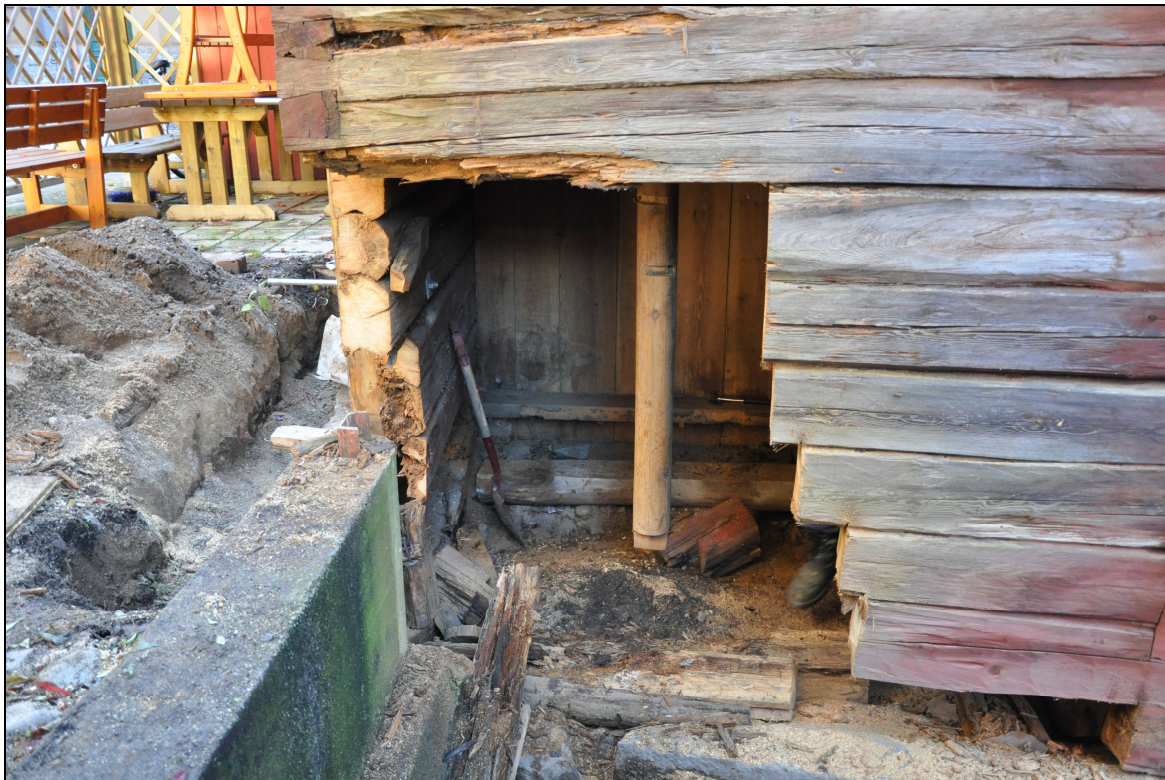
Det nordöstra hörnet under restaurering

Norra fasadens timmer var kraftigt rötskadat på grund av bristfälligt vattenavrinning. Syllstocken var också påtagligt angripen men svår att inspektera på grund av den höga marknivån. Rötskadat timmer ersattes genom halvsulning, enbart skadade delar av timret togs bort, vilket innefattade 12 timmerstockar. Lagningen skedde över det nordöstra hörnet. Ersättningsmaterial var handbilat kärnfuru av hög kvalitet som tätades med mossor.

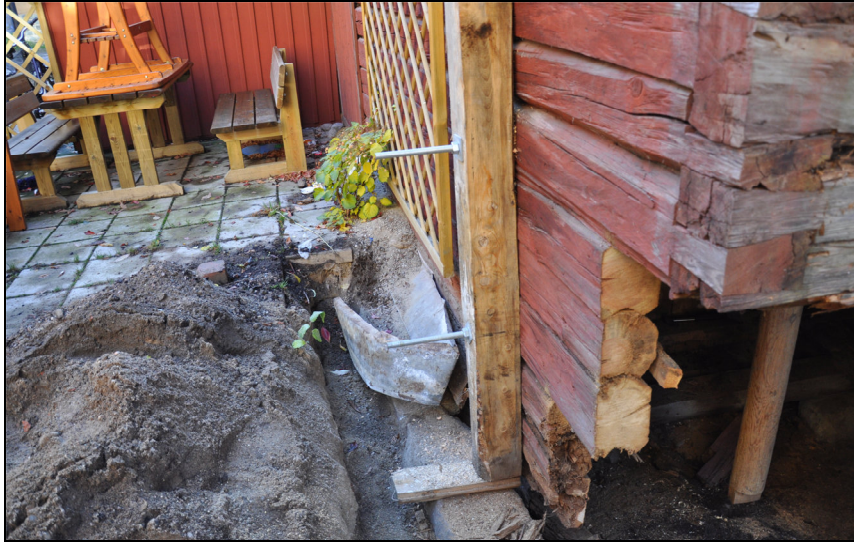
Marknivån var alltför hög längs med byggnad VI:s norra fasad och gavel. Fastigheten ligger inom fornlämningsområdet Arboga stad 43:1 vilket innebär att sänkning av marknivå får ske med högst 0,15 meter från nuvarande marknivå.⁴ Detta var möjligt mot norr men gaveldelen gränsar till en grannfastighet vars marknivå går upp till ungefär det tredje timmervarvet på byggnad V varför den delen lämnades orörd.

Marknivån i öster går upp till det tredje timmervarvet.

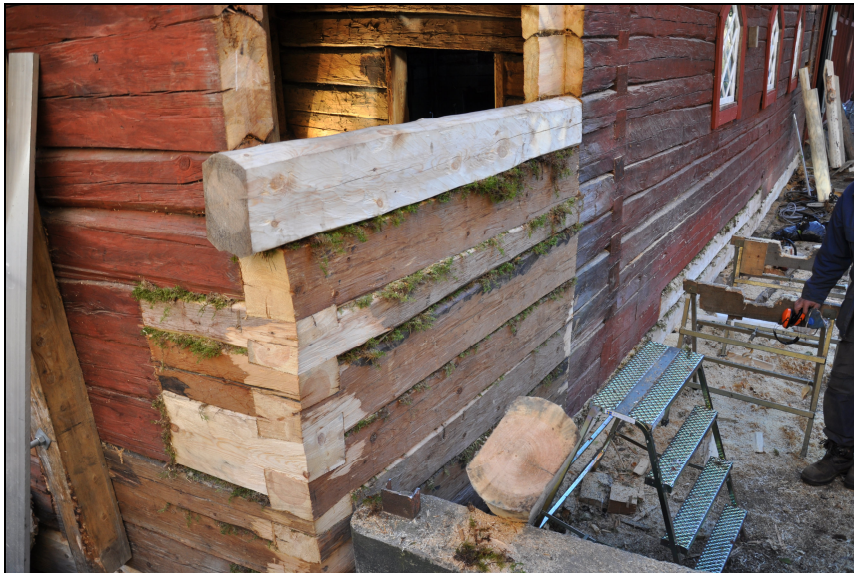
Hörnet lagades med handbilad kärnfuru och tätades med mossa.

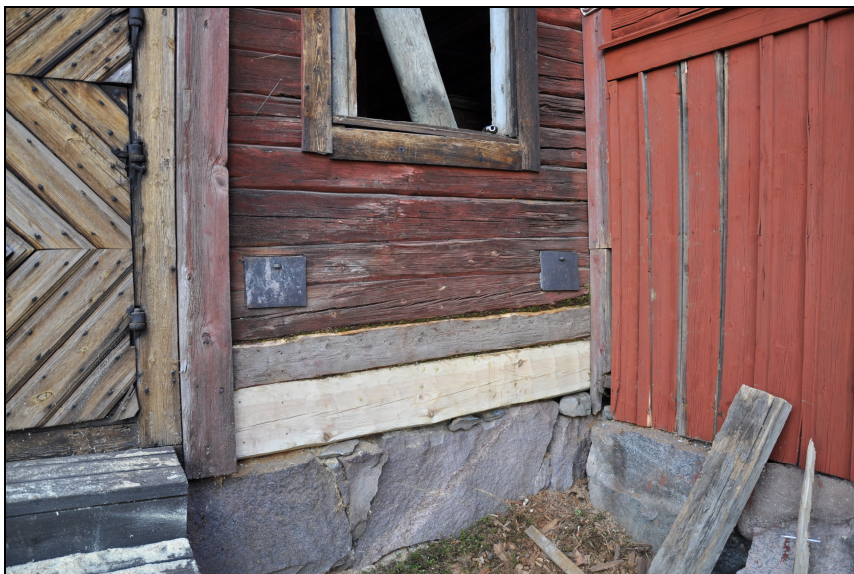
Mot söder fanns en mindre rötskada i syllen

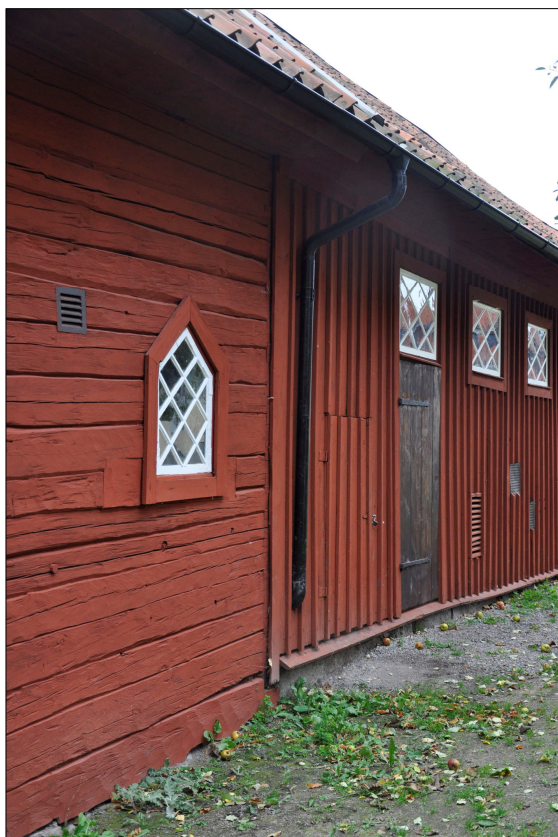
Det nya stupröret på den norra fasaden har letts in genom ett befintligt hål i fasaden.

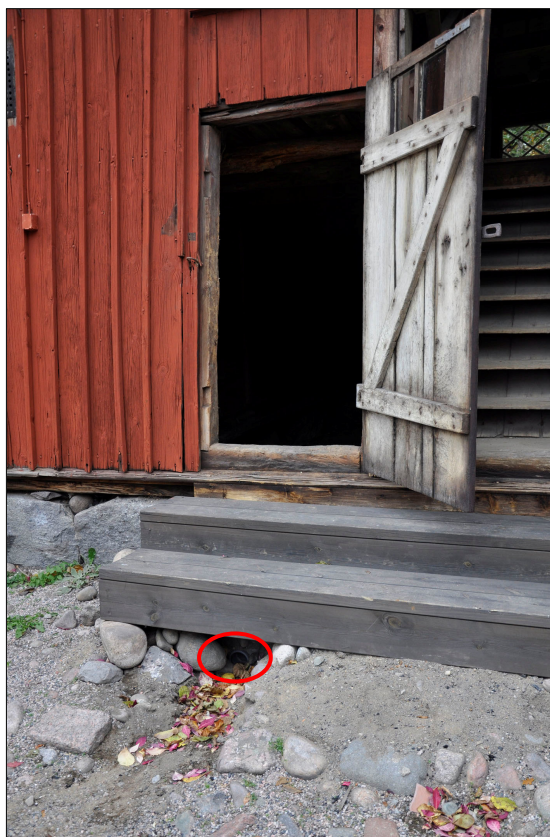
Vattnet från den norra fasaden leds genom byggnaden och ut på den södra gården.

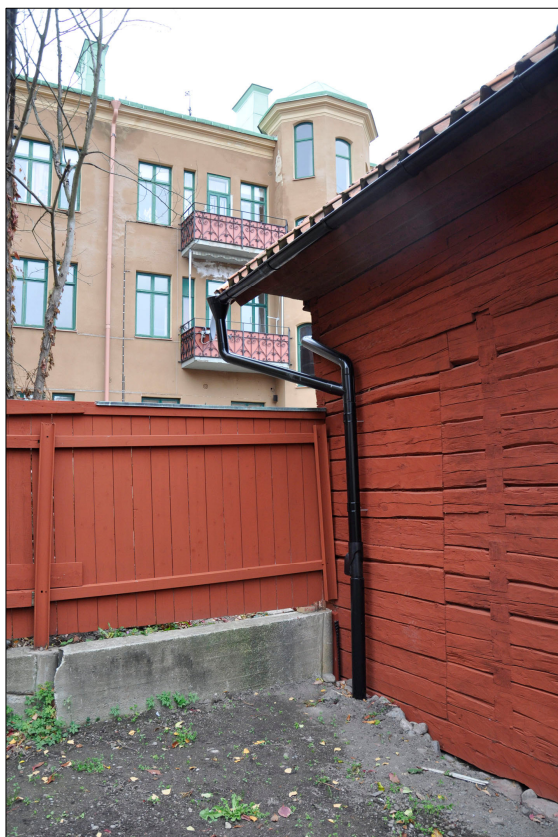
Vid byggnadens nordöstra hörn har stupröret förlängts så att det går ned i marken.

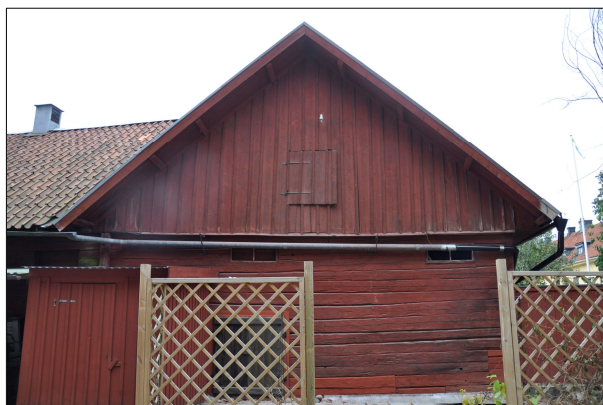
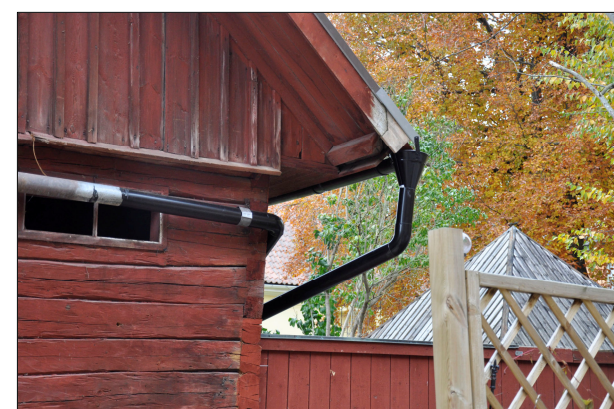
Vattnet från det östra takfallet leds runt byggnaden till stupröret i norr.
