# Strömsholms slott

## - omläggning av ekparkettgolv i Audiensrummet

Antikvarisk kontroll

Strömsholm 8:52  
Kolbäcks socken  
Västmanlands län

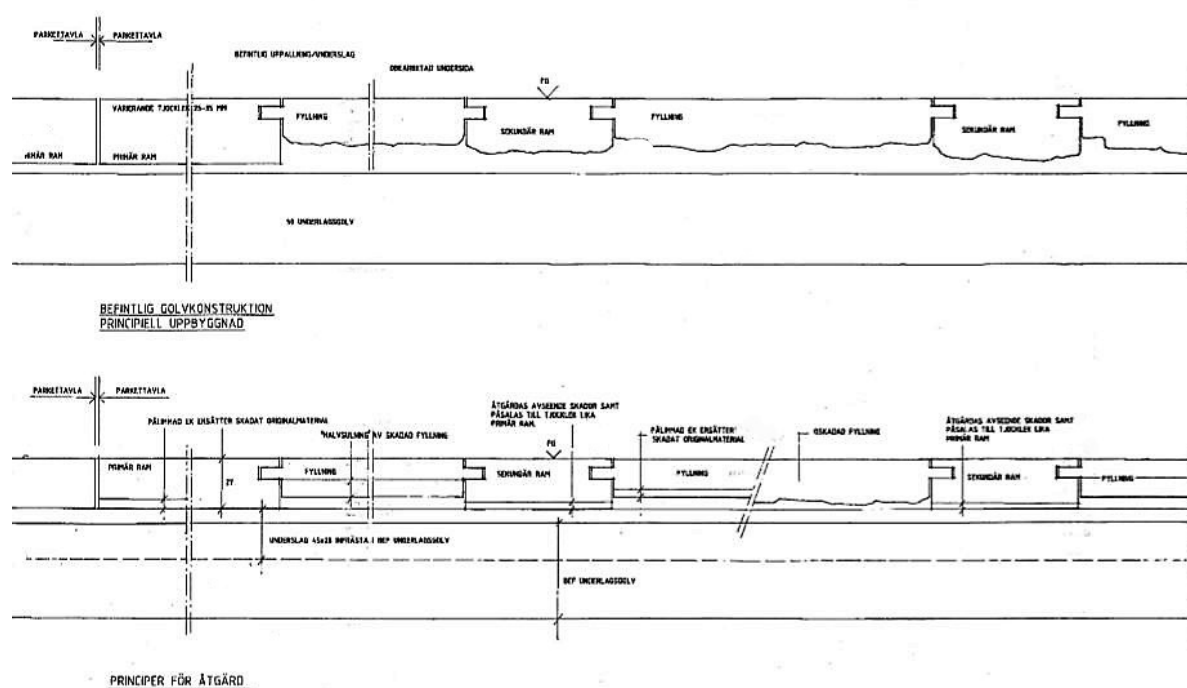
8. Principiell uppbyggnad för åtgärderna. Den översta skissen visar uppbyggnaden av golvkonstruktion innan åtgärd. Den nedre skissen för tänkt åtgärd. Ritning: Parkettaola principiell skiss-åtgärd, Norman Arkitektkontor, B. Norman, A372:12, 2008-03-10.

Principer för lagningar och åtgärder har följt ritning A372:12. Lagningar har genomförts på undersidan för att förstärka spegel eller ramvirke. Ytterramar och mellanliggande rammar har åtgärdats så att de får en enhetlig tjocklek på 27 mm. Lagning har också genomförts vid maskstunget eller skadat material samt då skadad spont eller not behövts ersättas. Den ursprungliga konstruktionen med en tappad huvudram, sekundära rammar infäst med spont eller lös fjäder i den primära ramen och "halvt i halvt" när de korsar varandra samt fyllningar infästa i ramträ med spont har bevarats och återställt. På ställen där så kallad "schimsning" förekommit har dessa dokumenterats av utförande entreprenör.

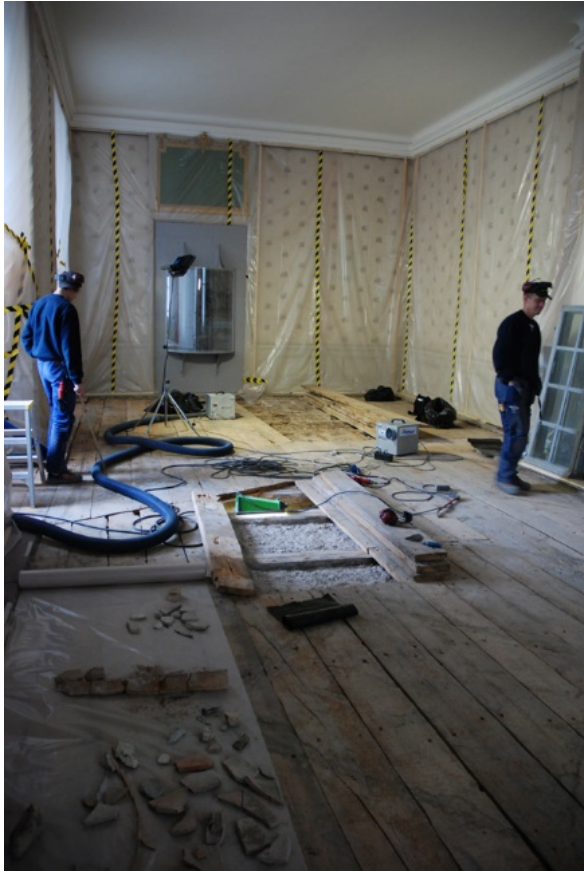
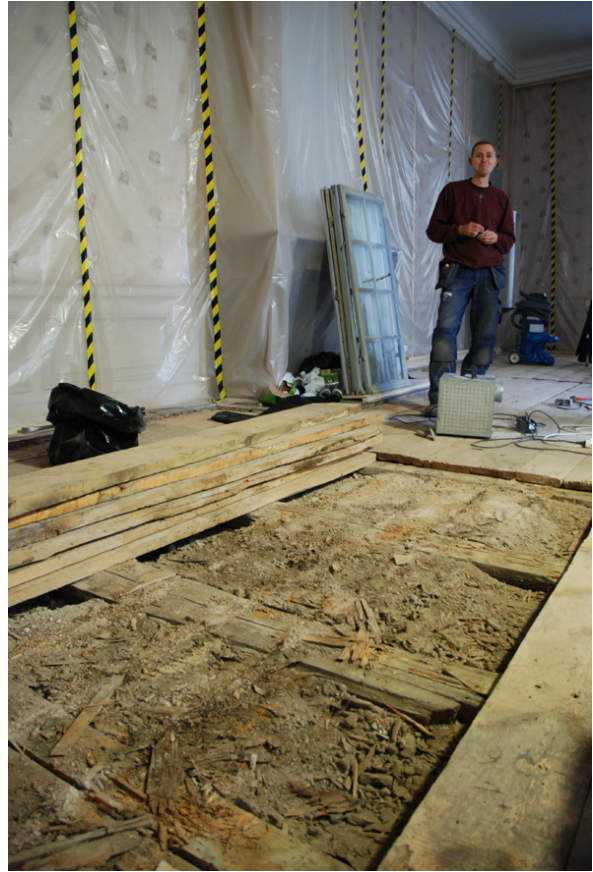
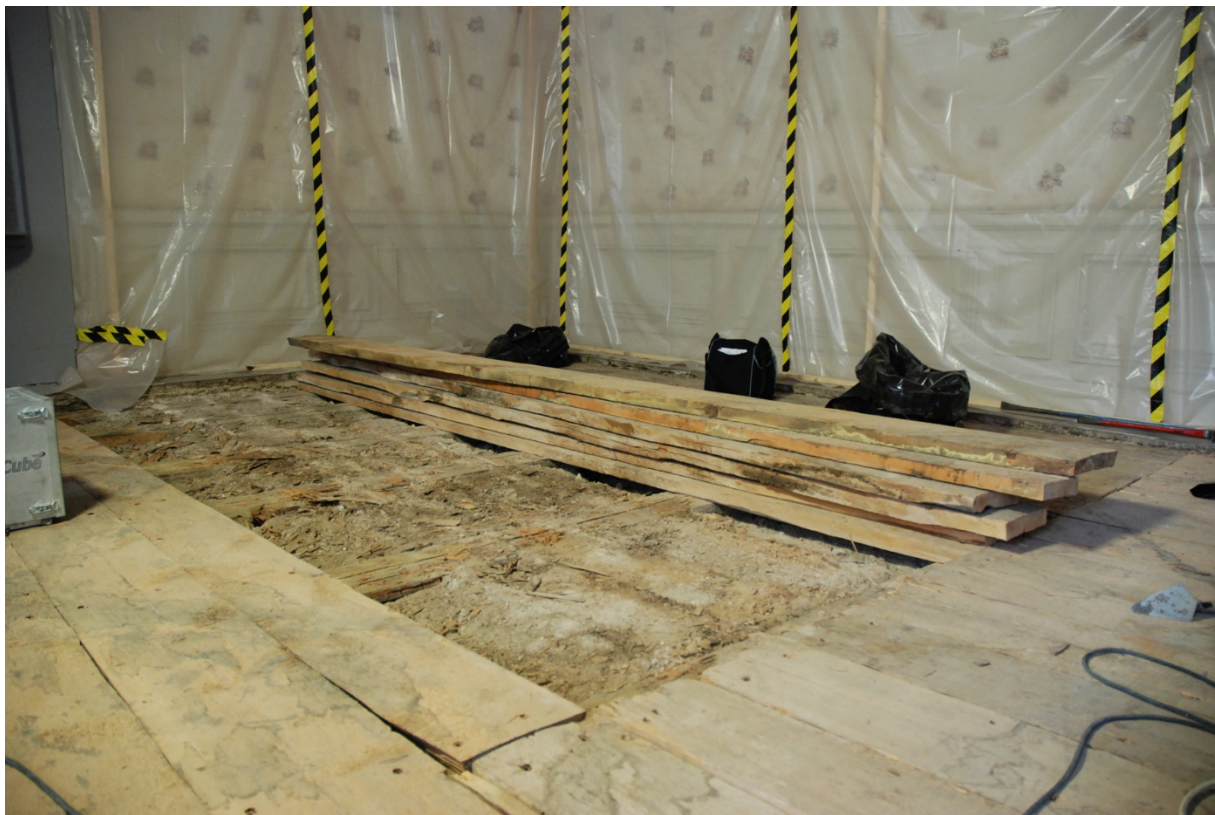
9-11. När undergolvet lyfts frilades golvkonstruktionen. Undergolvet vilade på tvärgående golvbjälkar. Fyllningen var en blandning mellan sand och tegelkross och spån. I fyllnadsmassorna hittades äldre keramiska föremål, synliga i bilden över t.v. Dessa har bevarats i en kartong på vinden.

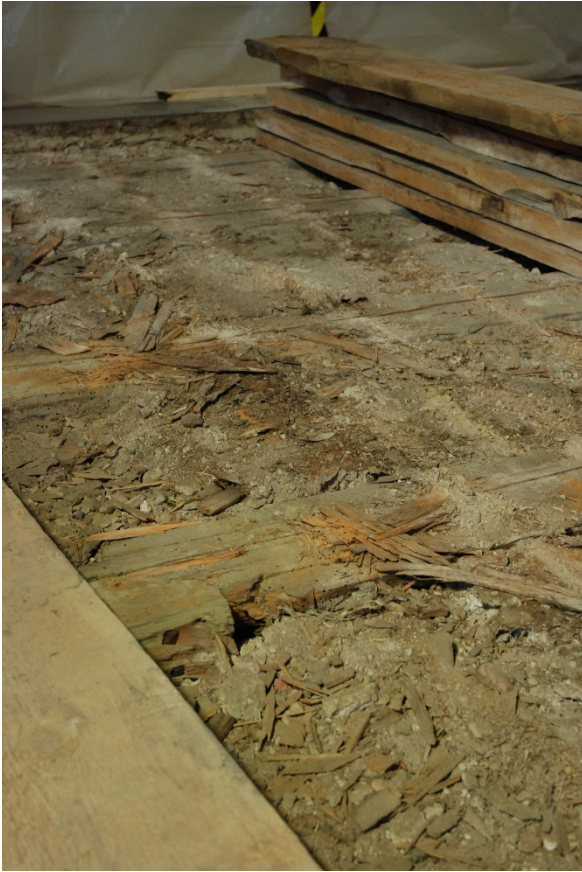
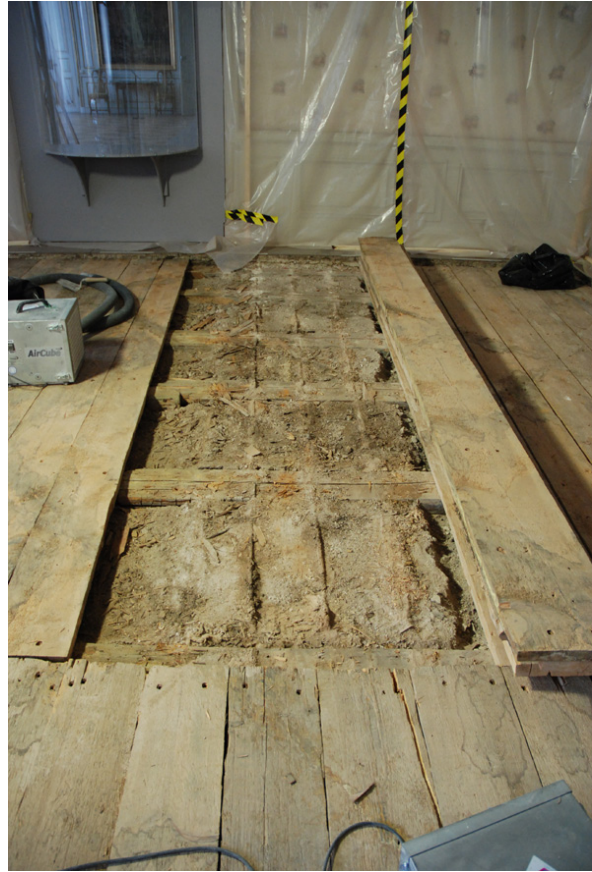
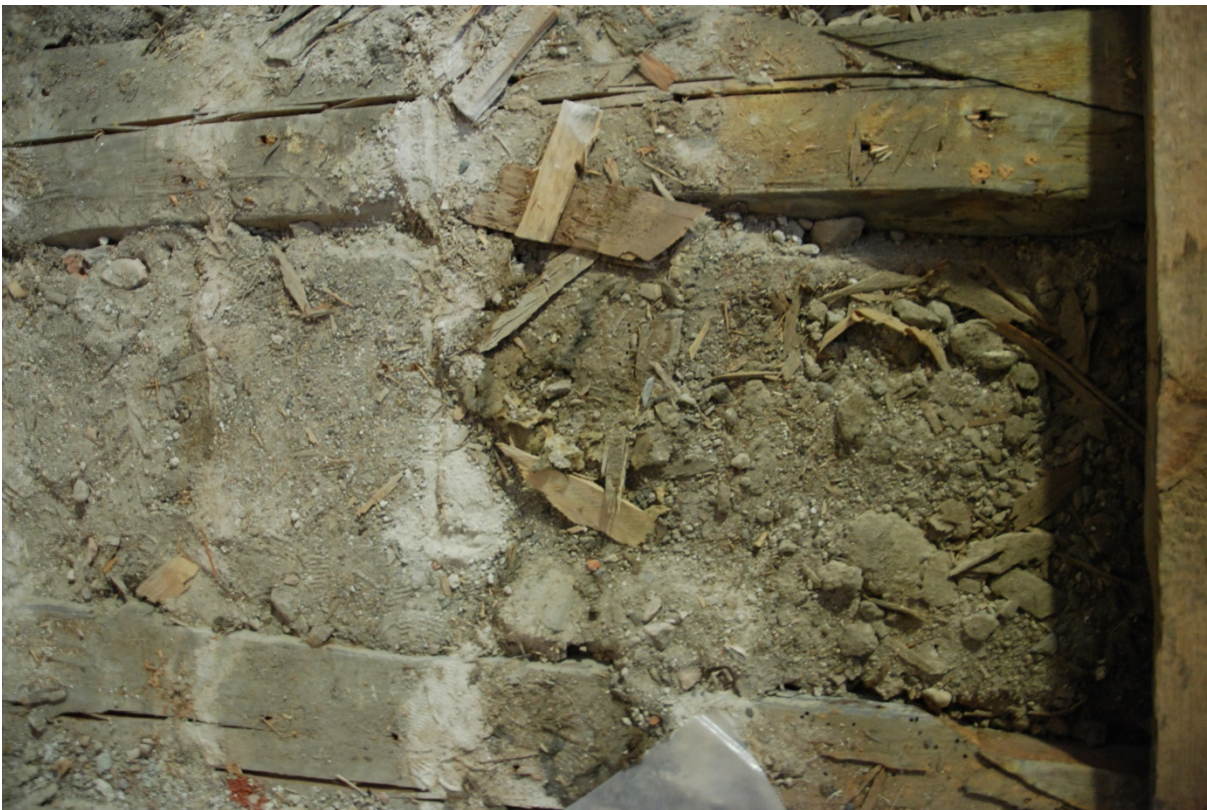
I Riksantikvarieämbetets beslut framgår att det vid en förstudie upptäckts angrepp av hussvamp under golvet. Svampangreppet, som inte är aktivt, har troligen uppkommit vid mitten av 1900-talet på grund av ett vattenläckage från värme- och vattensystemet. Skadan ska ha åtgärdats tidigare. Enligt Riksantikvarieämbetets beslut ska kvarvarande hussvampmycel tas bort liksom ca 300 mm av fyllningen under golvet. Arbetet möjliggör även att underliggande bjälklag kan dokumenteras och att dendrokronologisk datering kan göras för att öka kunskapen om slottets olika byggnadsfaser.

12-14. Mot rummets västra vägg var timret angripet av hussvamp. Delar av mycelet var synlig då undergolvet lyftes. Fyllnadsmassorna och det angripna träet destruerades.

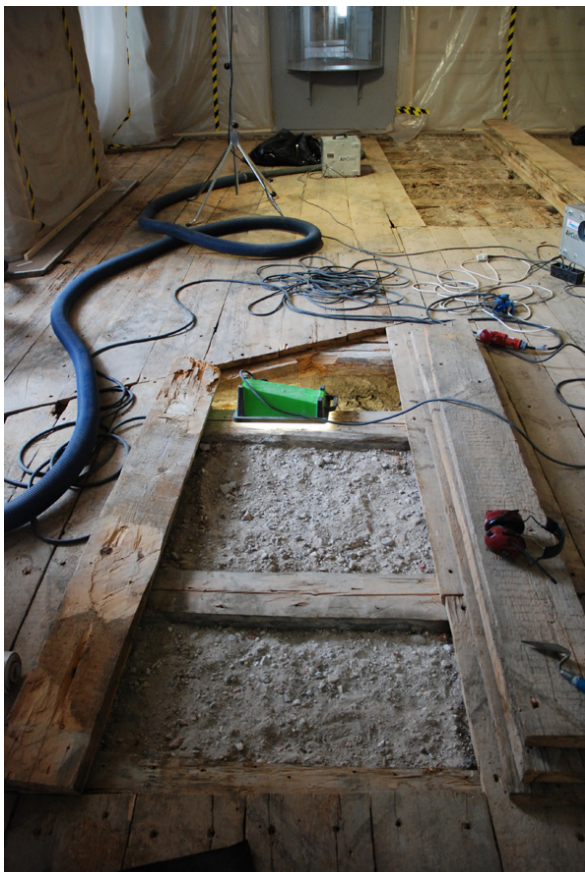
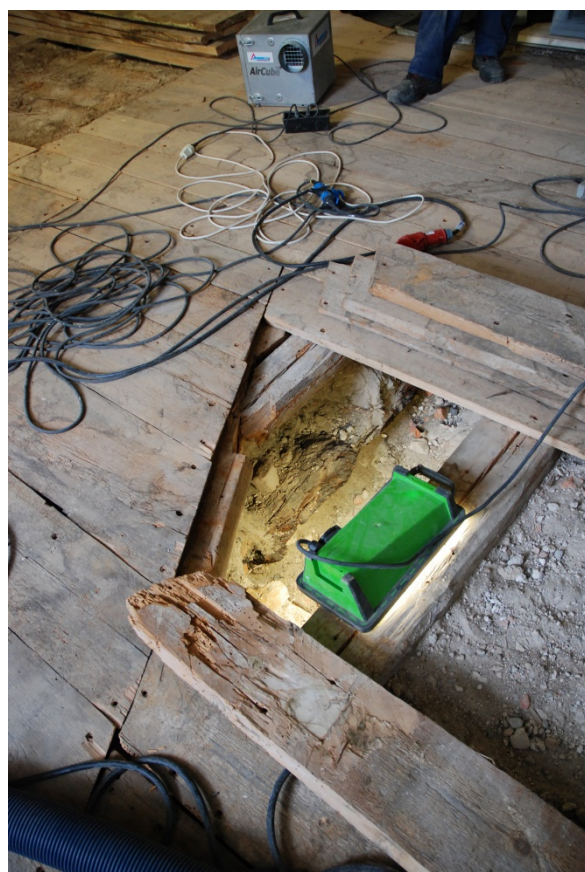
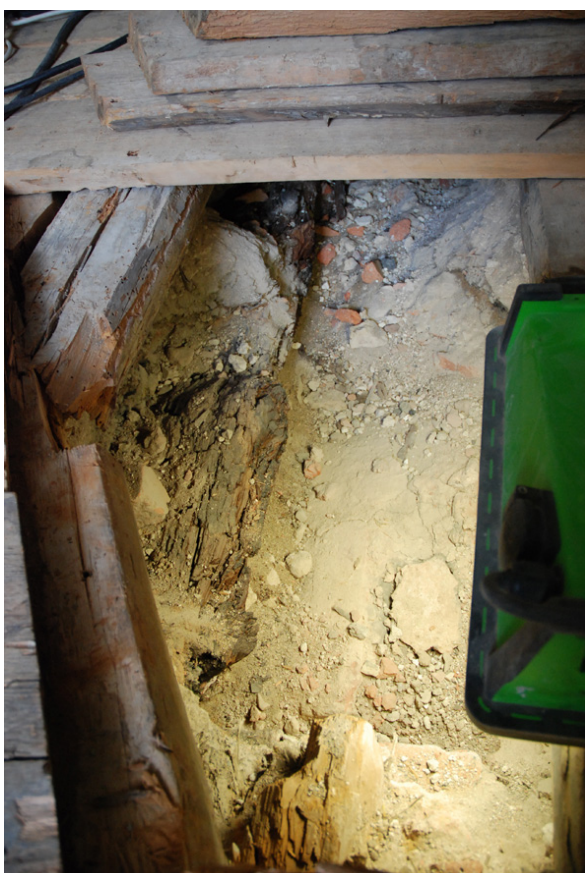
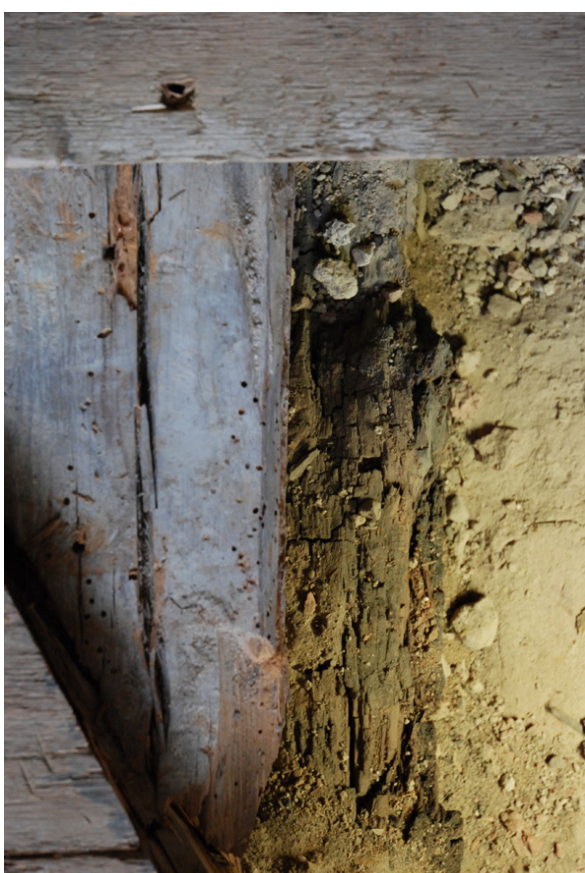
15-18. Även bjälkar var angripna av hussvamp. Vissa träpartier hade äldre insektsangrepp. Vid friläggandet kunde även, på vissa håll, lagt tegel skönjas.

De äldre bjälkarna som var angripna av hussvamp ersattes av limträbalkar placerade på plintar av lecamurblock. I rummet är ca 1/3 av de äldre bjälkarna bevarade. Mellan bjälke och plint placerades papp. Ny fyllning bestående av tvättad sand och delar av den äldre fyllningen placerades mellan bjälkarna. Det äldre underlagsgolvet återmonterades och lagades med nytt virke. Höjden på parkettgolvet mättes in och justerades genom att undergolvet anpassades genom slipning. En tidigare planerad lösning med monterade bärlister behövdes därför ej genomföras.

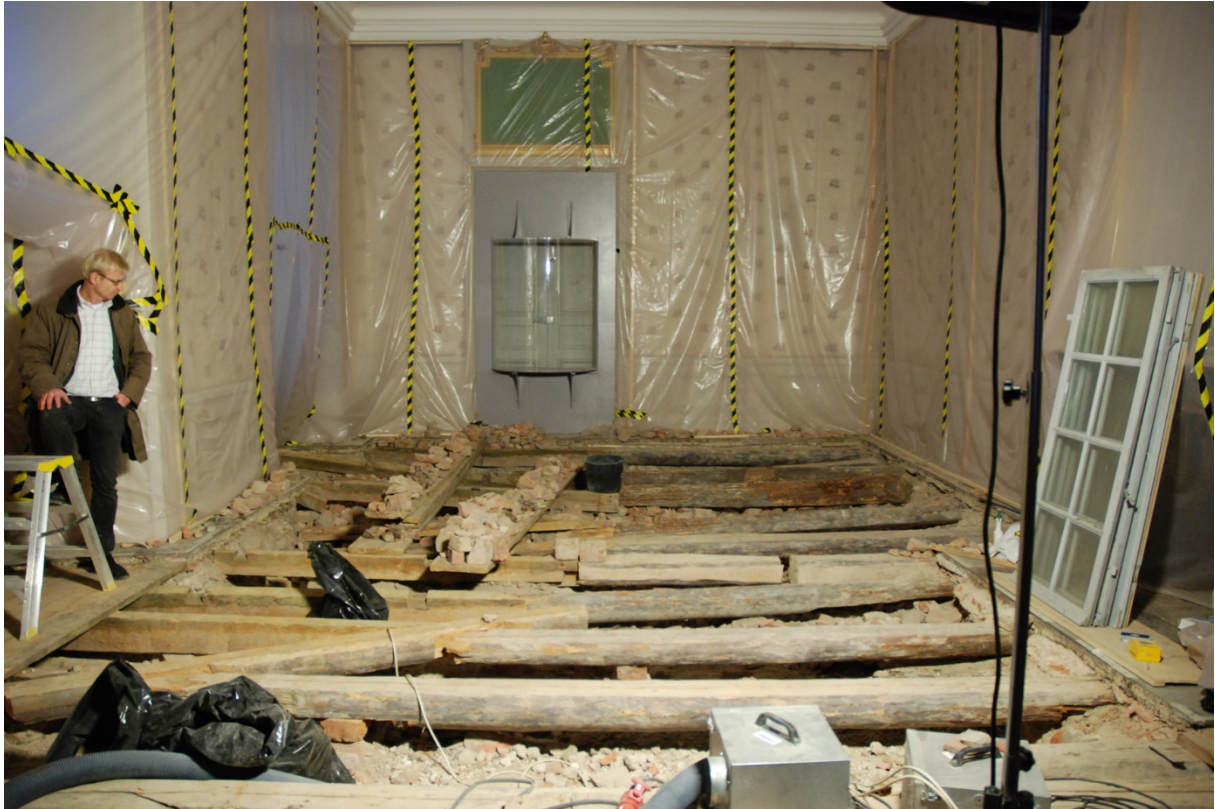
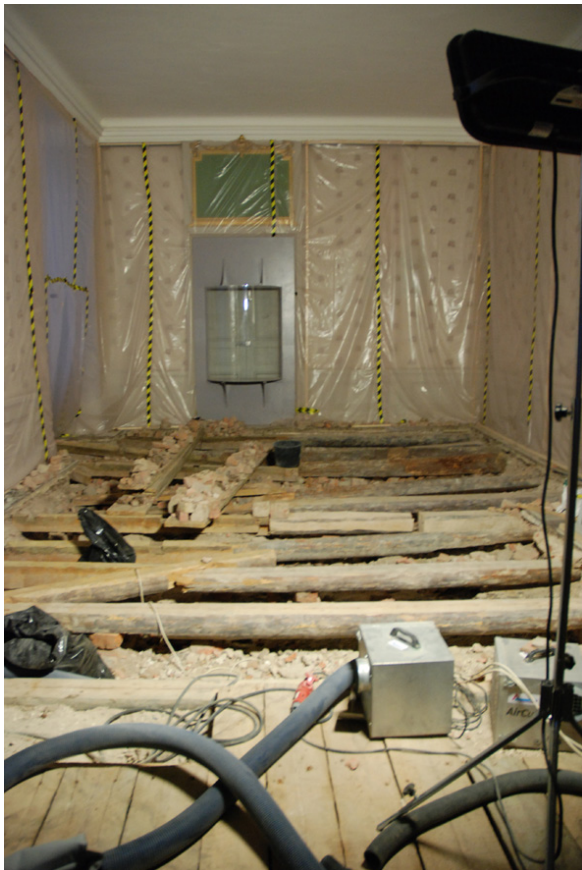
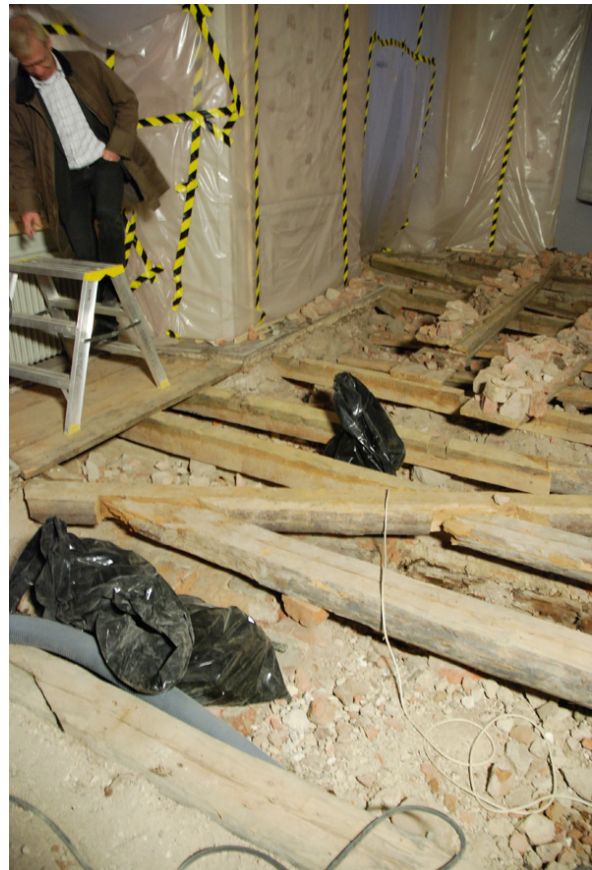
19–21. Bjälkarna var av olika dimension. I rummets östra del var bjälkarna av mindre och nyare karaktär. De härstammar troligen från tidigare renoveringar.

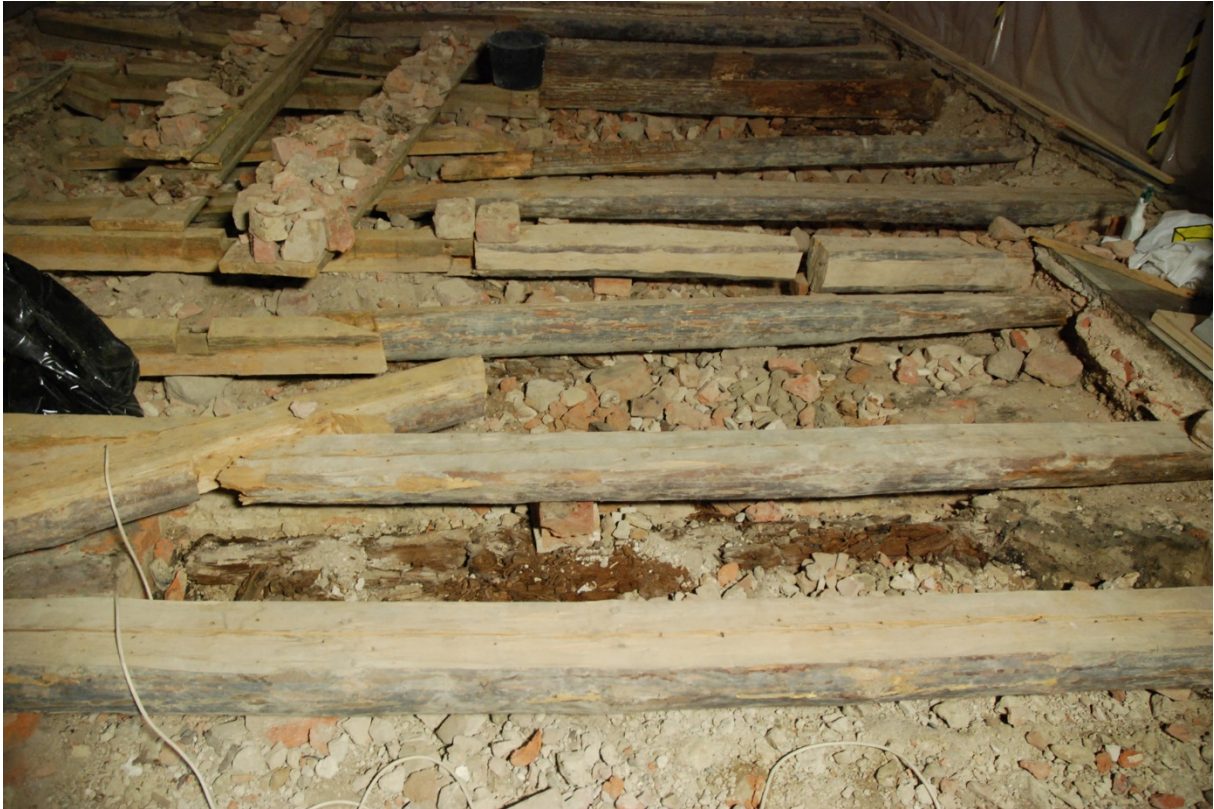
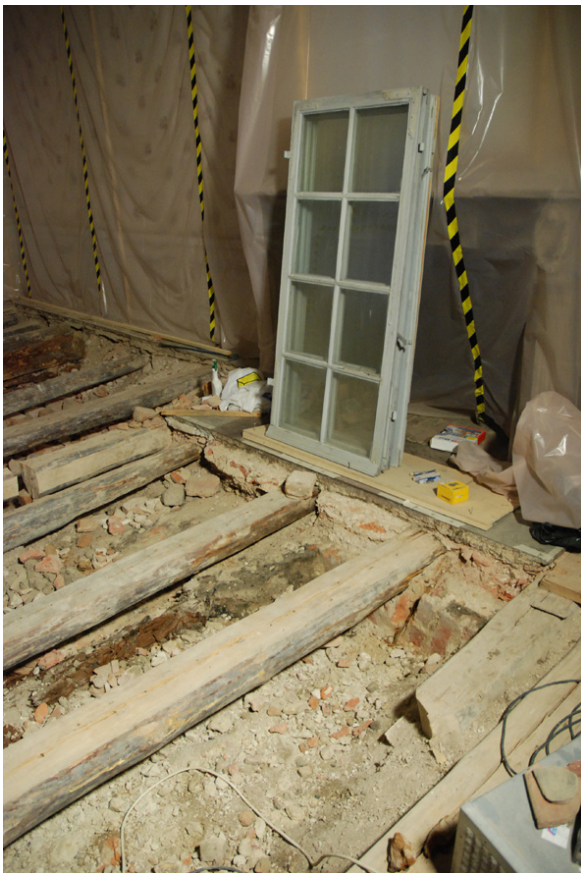
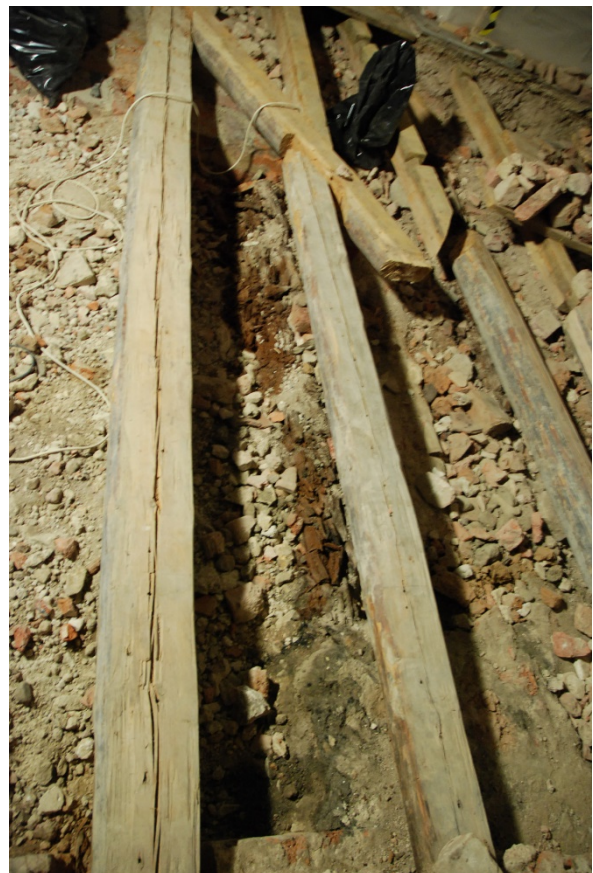
22-24. Fyllning av grov tegelkross. De bruna träesterna är äldre svampangripna bjälkar.

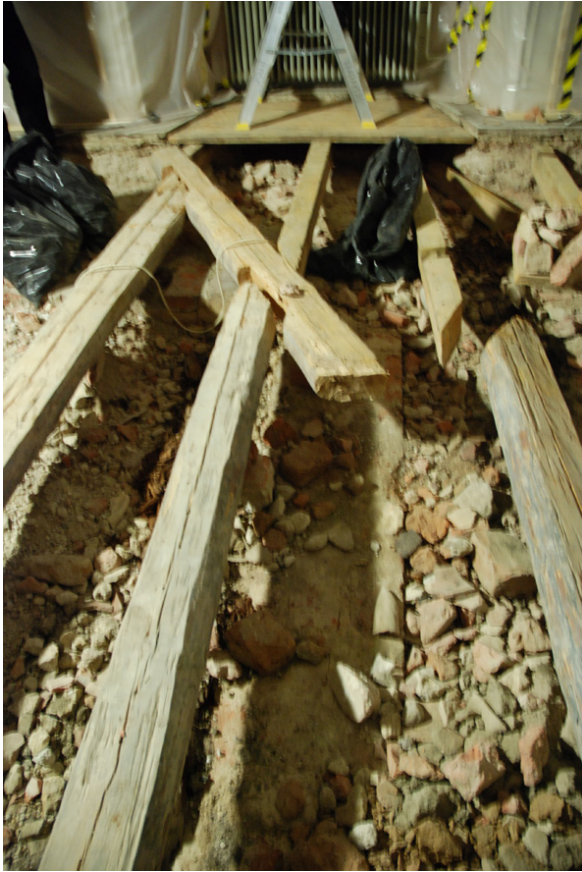
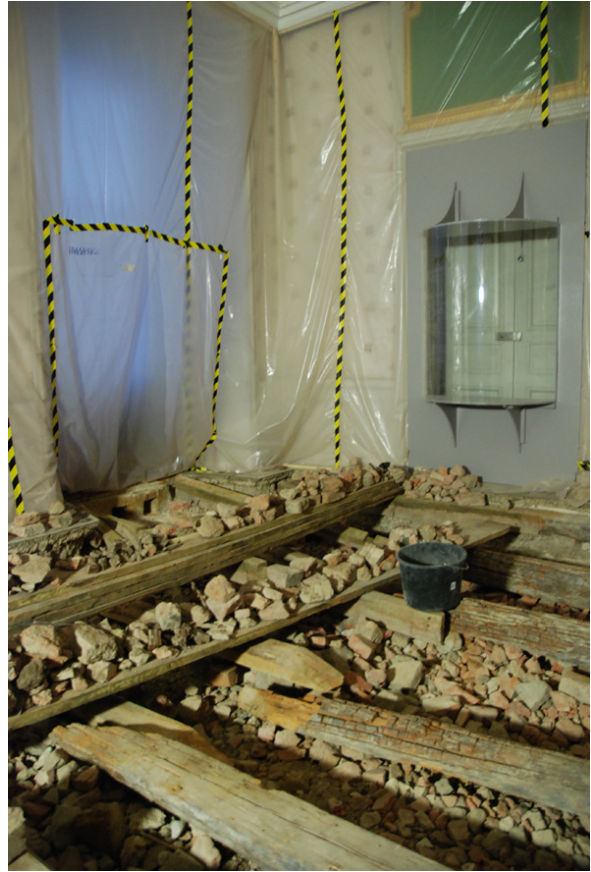
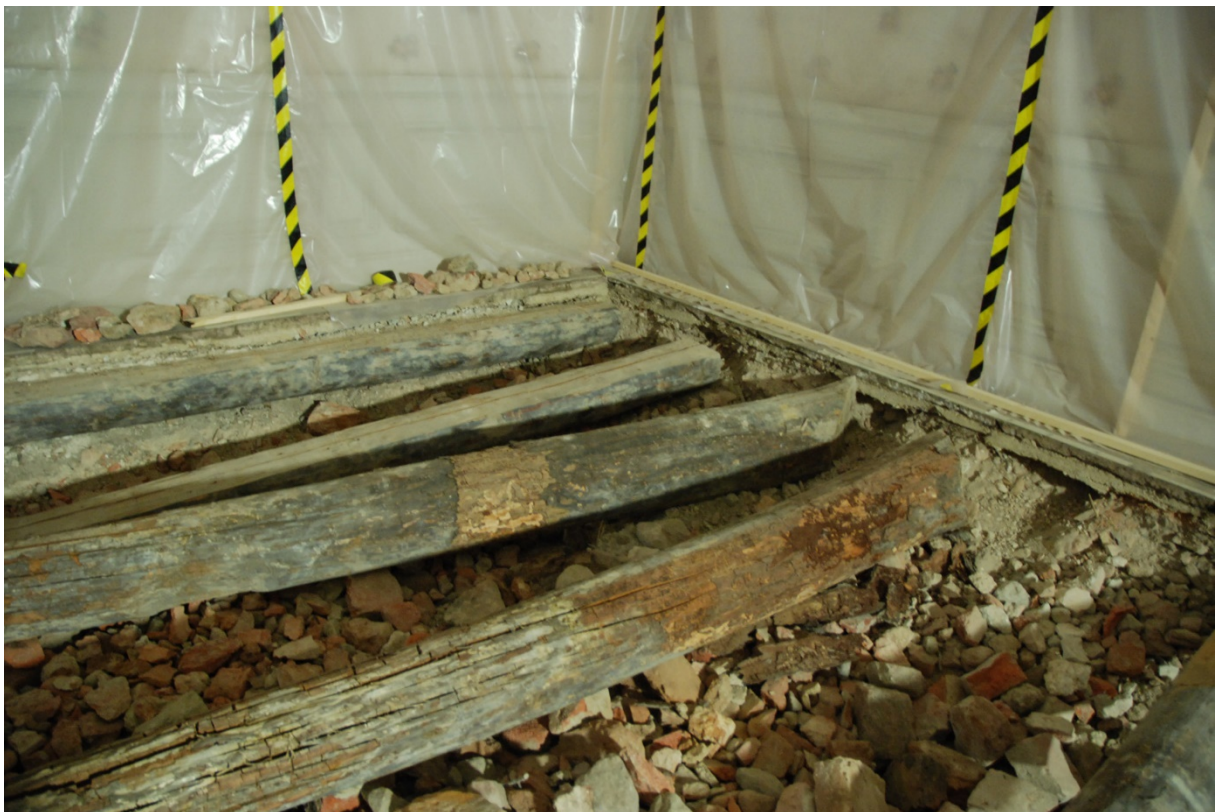
25-27. Svampangreppet var i stort koncentrerat till rummets sydvästra del. Där har det tidigare förekommit en vattenskada.

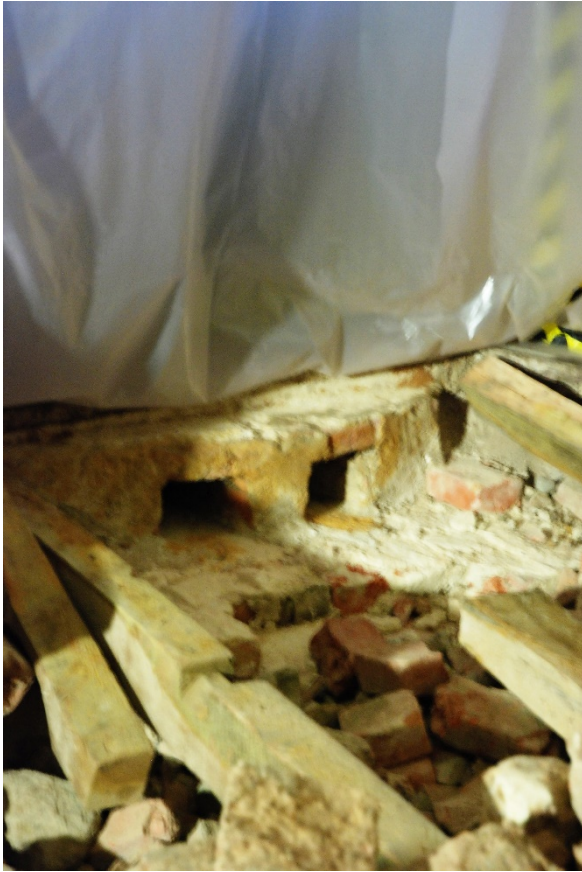
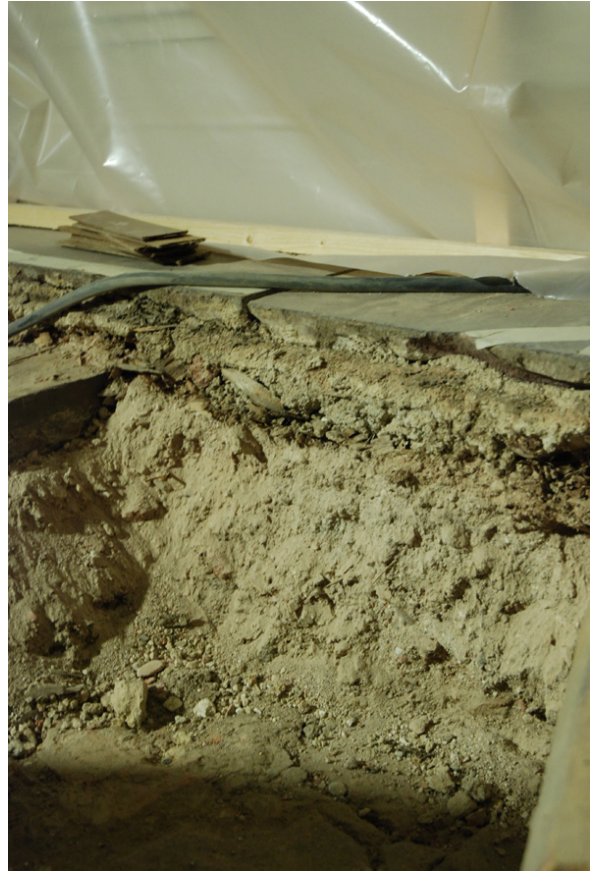
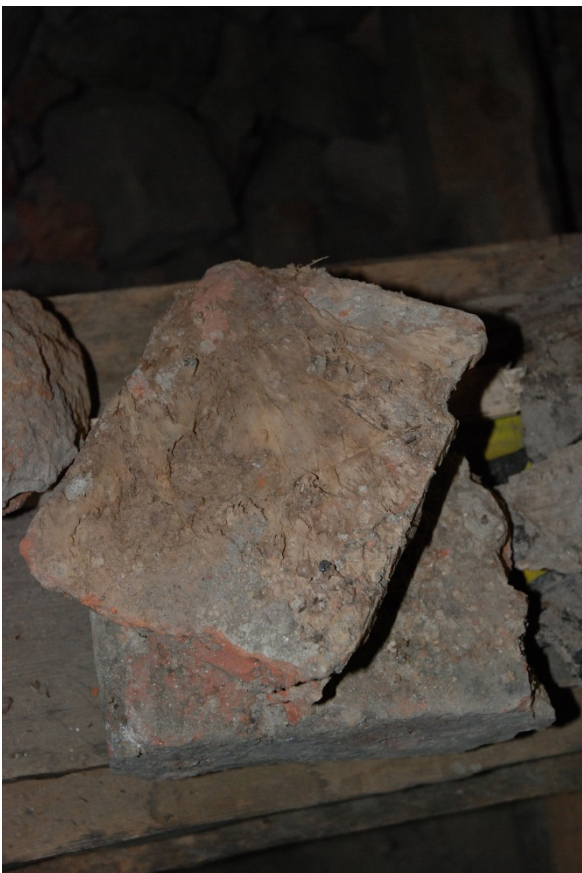
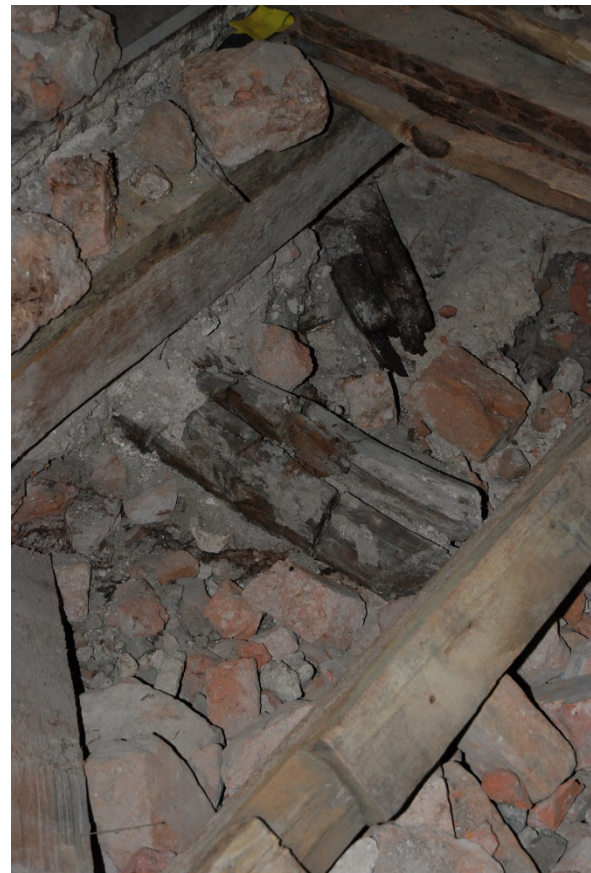
28-31. Över t.v. delar av värmekanaler från den öppna spisen. Stenfrisen hade sjunkit mot öster.  
Mycel var synligt på tegelstenar. Svampangripet material destruerades.

Mott ytterväggen hade stenfrisen sjunkit ca 5 centimeter och denna justerades upp så att golv och fris hamnade i våg. Därefter har tavlorna återmonterats på sin ursprungliga plats. Lumpapp har lagts vid behov vid korsmötena mellan parkettavlor. Tavlorna har spikats med klippspik alternativt skruvats. De fyrkantiga hålen har pluggats med ny ekplugg. Efter montering har ny ”schimsning” genomförts för att täta bredare springor. Nya synliga ytor har därefter retuscherats genom halvoljning genom en metod som slottsarkitekten och hantverkarna testats sig fram. Även de nya ekpluggarna har retuscherats efter montering.

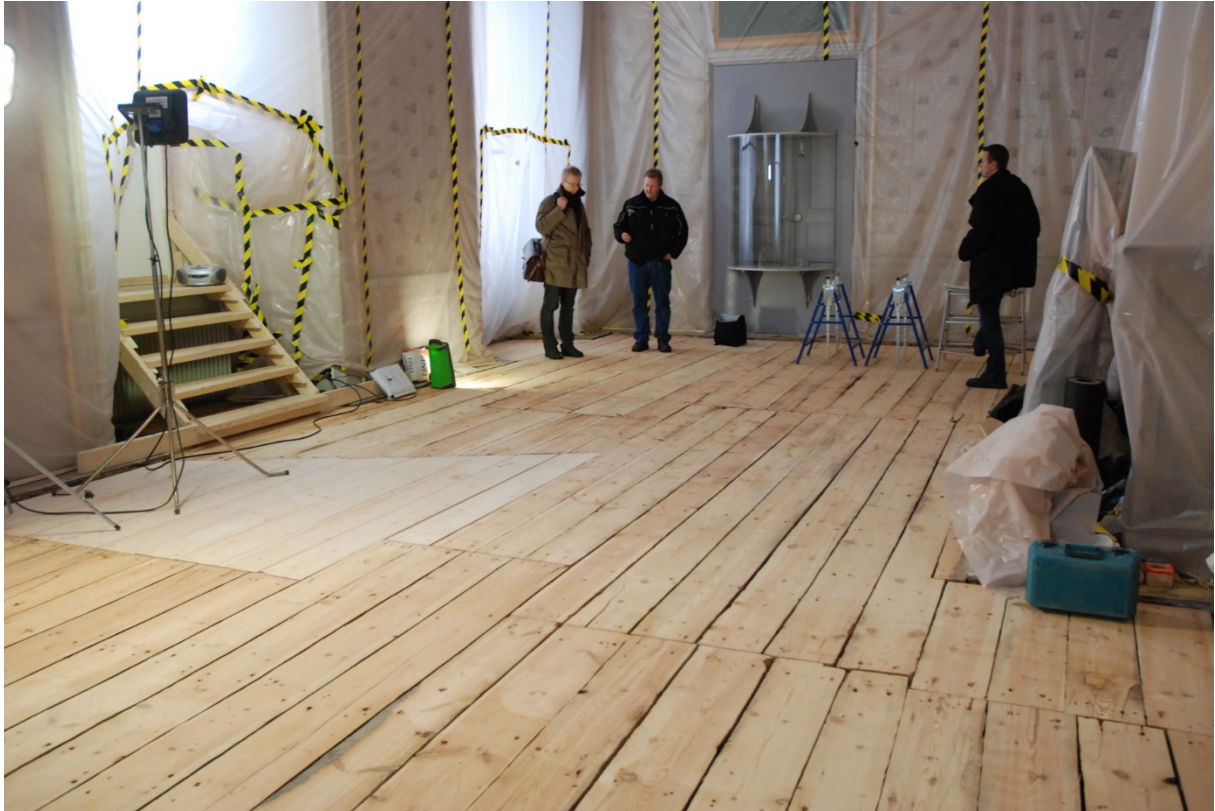
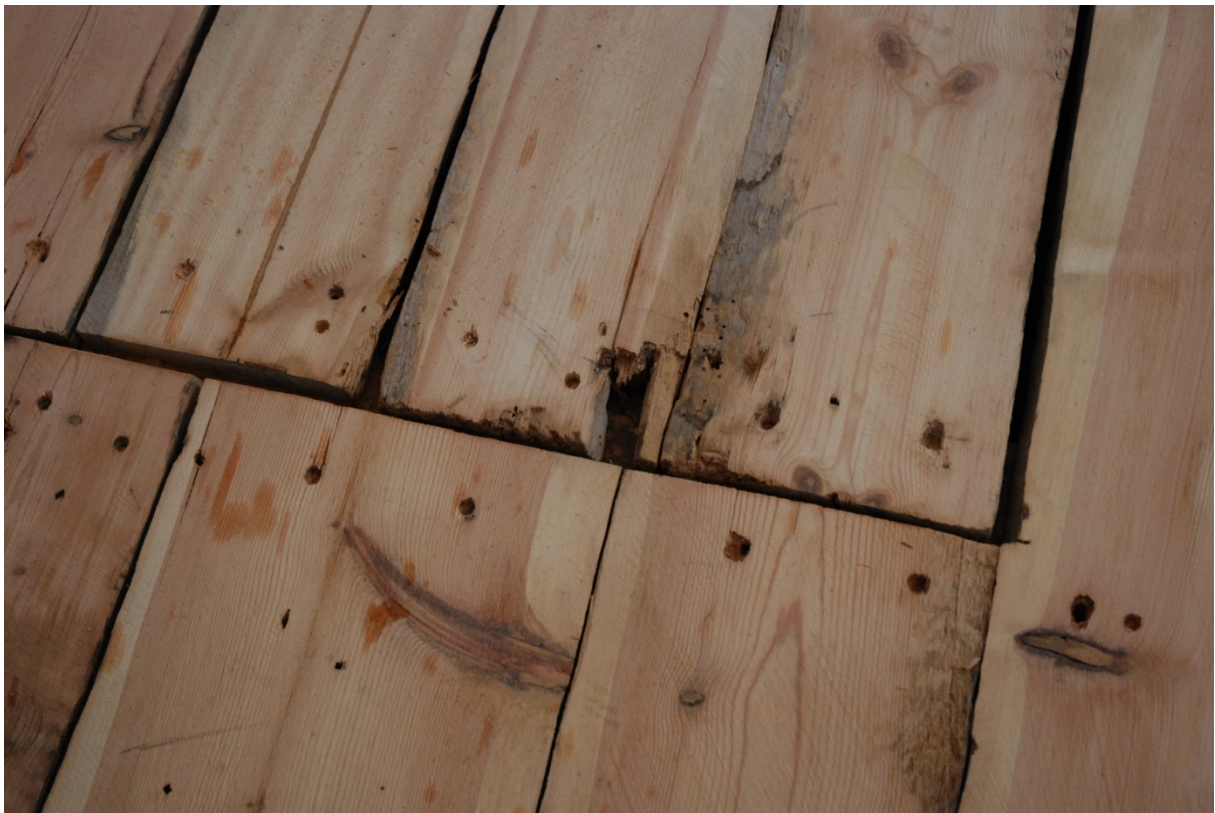
39-40. Audiensrummet mot söder. Hål efter tidigare fästning av undergolvet och parkettavlor.

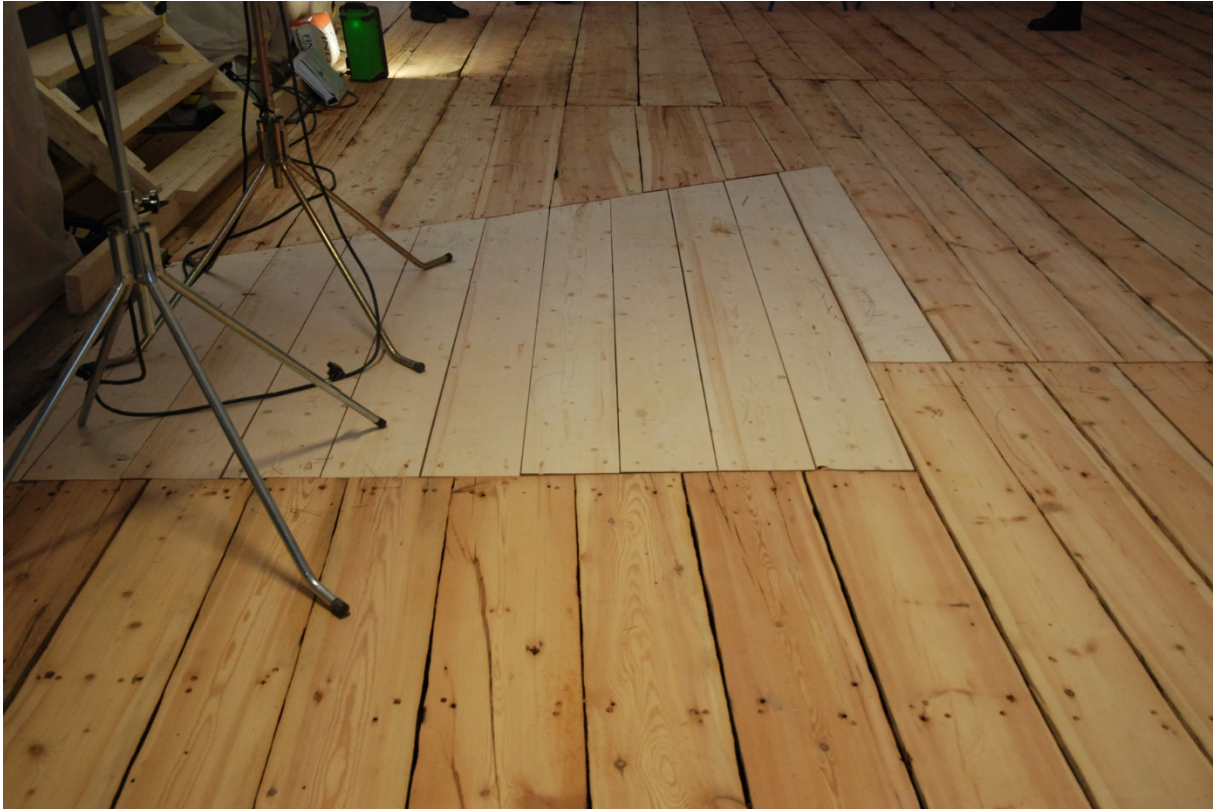
41. En mindre del av undergolvetts plankt fick bytas ut då det var för dåligt att läggas tillbaka.

Efter att tavlorna demonterats lyftes undergolvet bort. Skador återfanns vid norra fönstret mot östra fasaden. Undergolvet består av sågade brädor i dimensionen ca 50 x 260 mm. De skadade delarna ersattes med material lika befintligt.

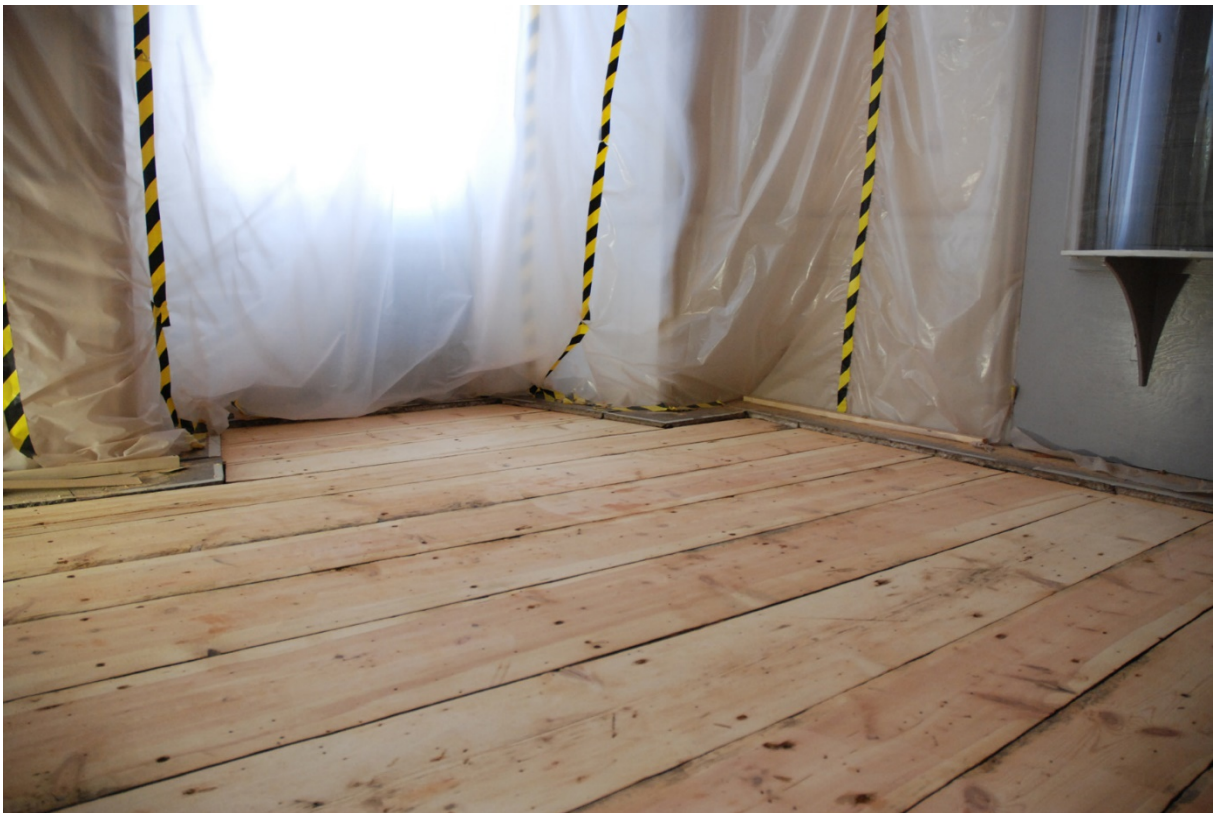
42. Stenfrisen mot sydost. Frisen t.v. har justerats då den sjunkit med ca 5 cm.

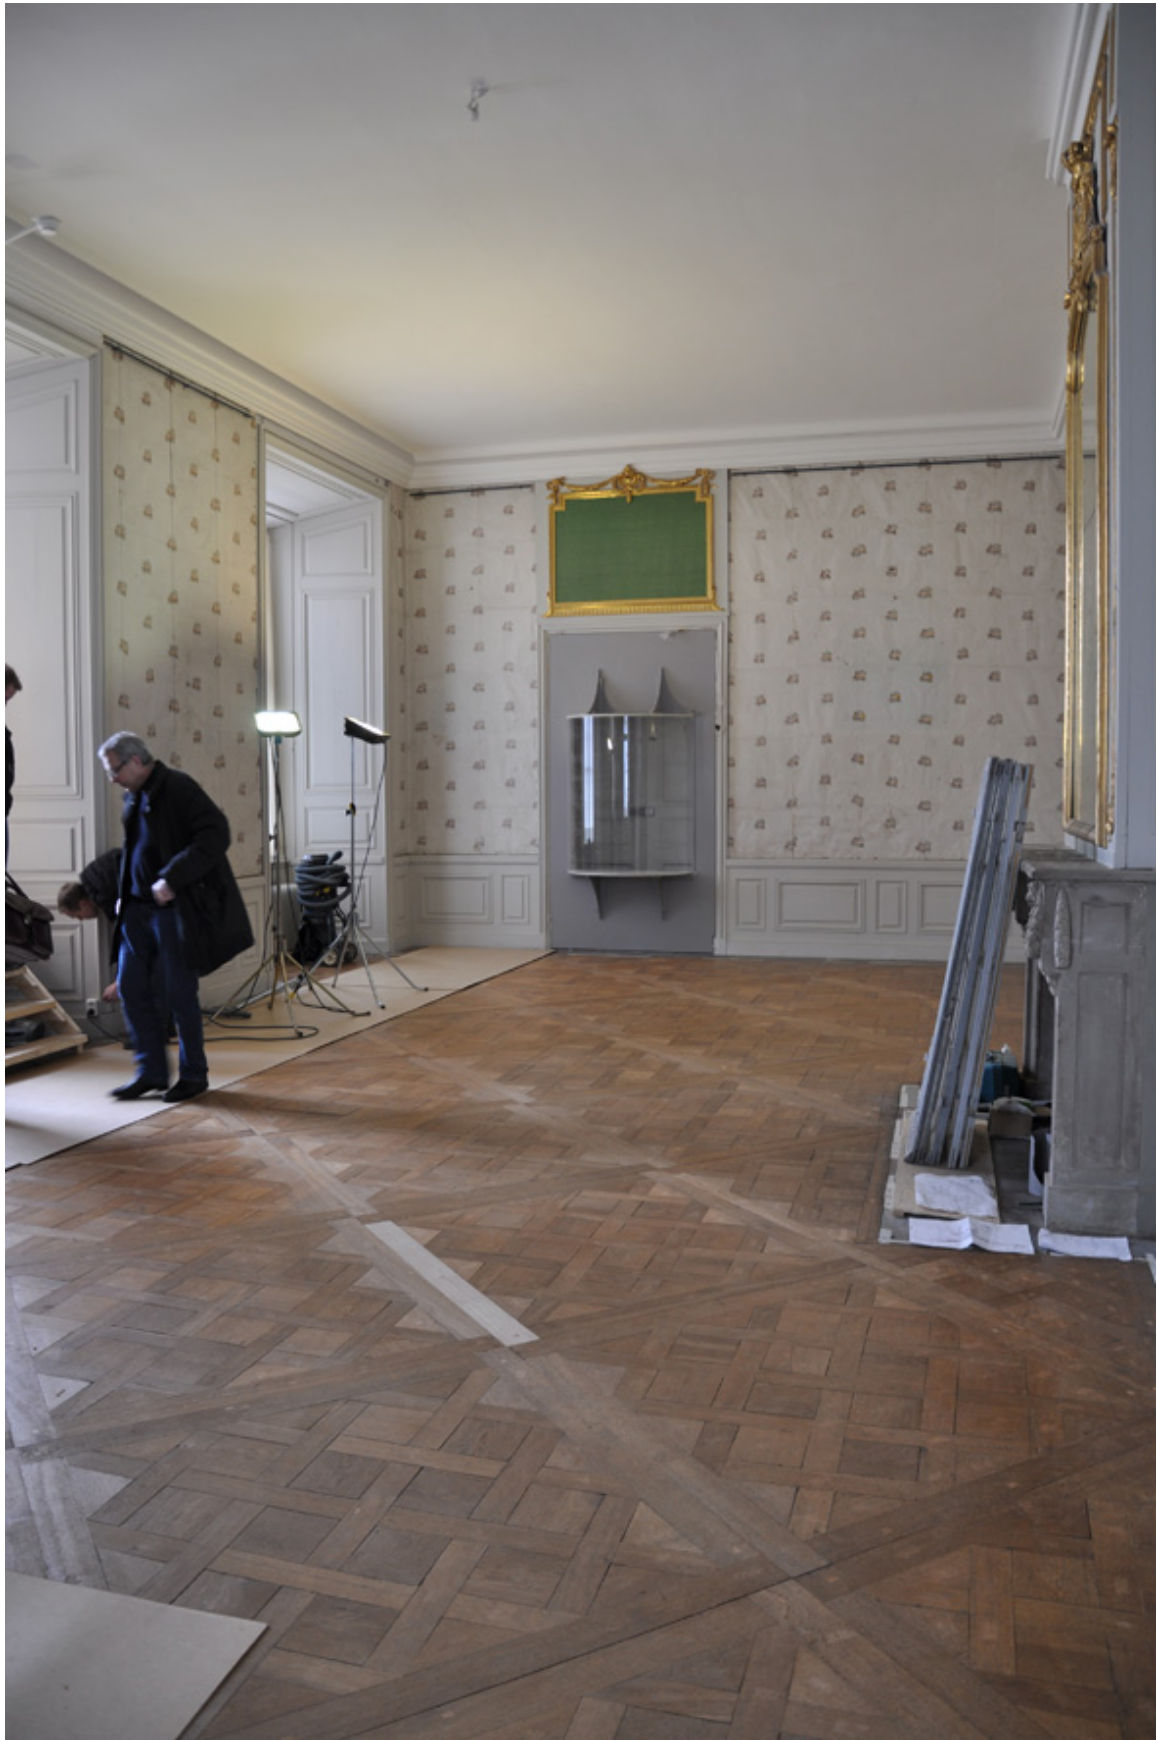
46. Det nyrenoverade parkettgolvet återlagt. I bild syns en del av en lagad ram med ett nytt trästycke innan det retuscherats in.

Ekparkettens översida har i stort bevarats intakt. Vid ett fåtal ställen har delar av ramverket ersatts av nytt trä. Vid lagningar har vitlim använts. All lagning har genomförts med massiv, svensk ek av hög kvalitet. Det har varit viktigt att trämaterialen varit förvarat i en miljö som liknat Audiensrummet vad gällande temperatur och relativ fuktighet. Renovering av parkettavlor har skett på ett snickeri där de har dokumenterats och renoverats.
