Västmanlands läns museum  
Kulturmiljö Rapport B  
2010:B16

# Upprustning av loge/ladugård, Färnebo Ösby 9:1 Renovering av stomme och byte av tak m.m. inom ramen för Länsstyrelsens stöd till ekonomibyggnader av enklare typ

Anitkvarisk medverkan

Färnebo Ösby 9:1  
Västerfärnebo  
Västmanlands län

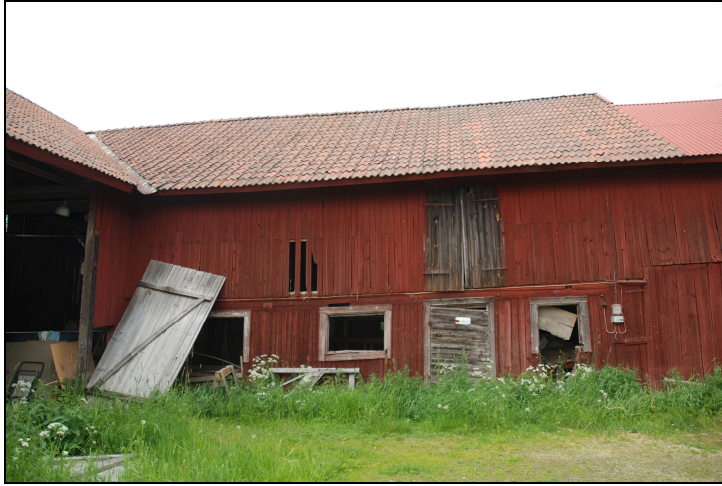
Teglet på taket var i många fall sprucket och pannorna hade halkat ur läge eller fallit ned. Delar av stommen och panel var rötskadade och det fanns risk för att byggnaden skulle rasa. Byggnadens stomme hade kalvat i väg åt olika håll av olika orsaker:

*Ladugårdens södra fasad innan renovering.*

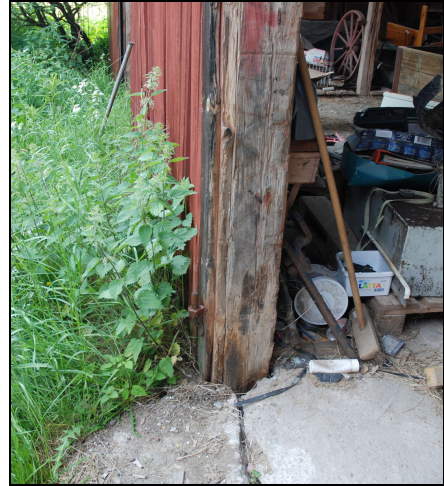
*Stolpe i kontakt med cementgolvet.*

*Cementgolvet har bilats bort vid väggens insida. Sula har gjutits under ladugårdsdelens väggar.*

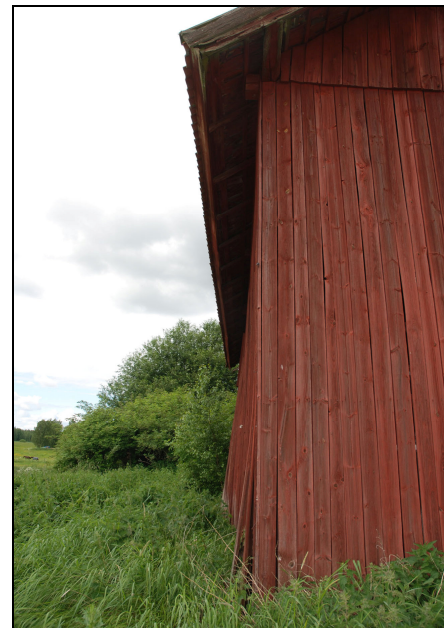
*I logens vägg syns hur byggnaden kalvat.*

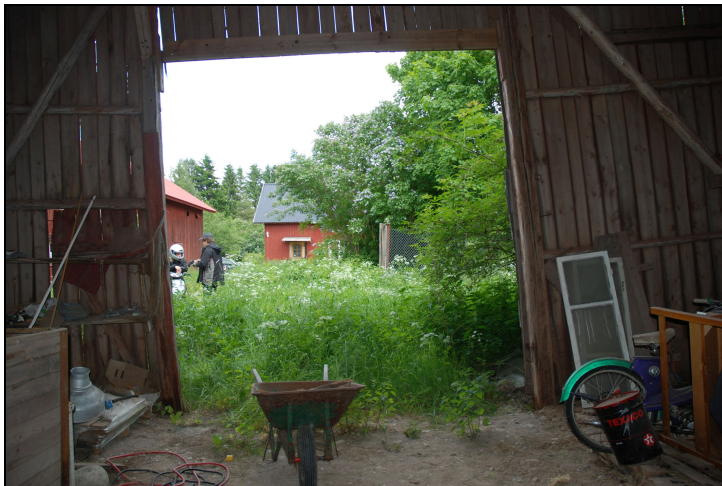
*Bilden visar tydligt hur sned stommen är.*

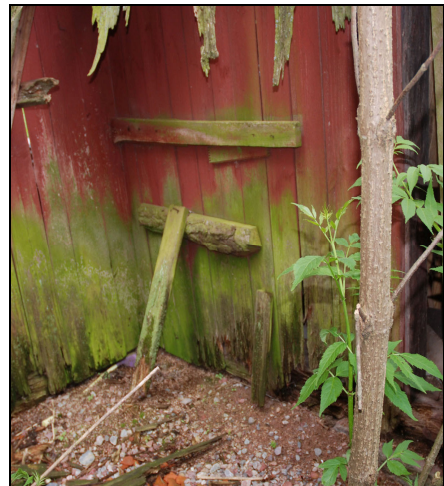
*Rötskadad panel, västra fasaden.*

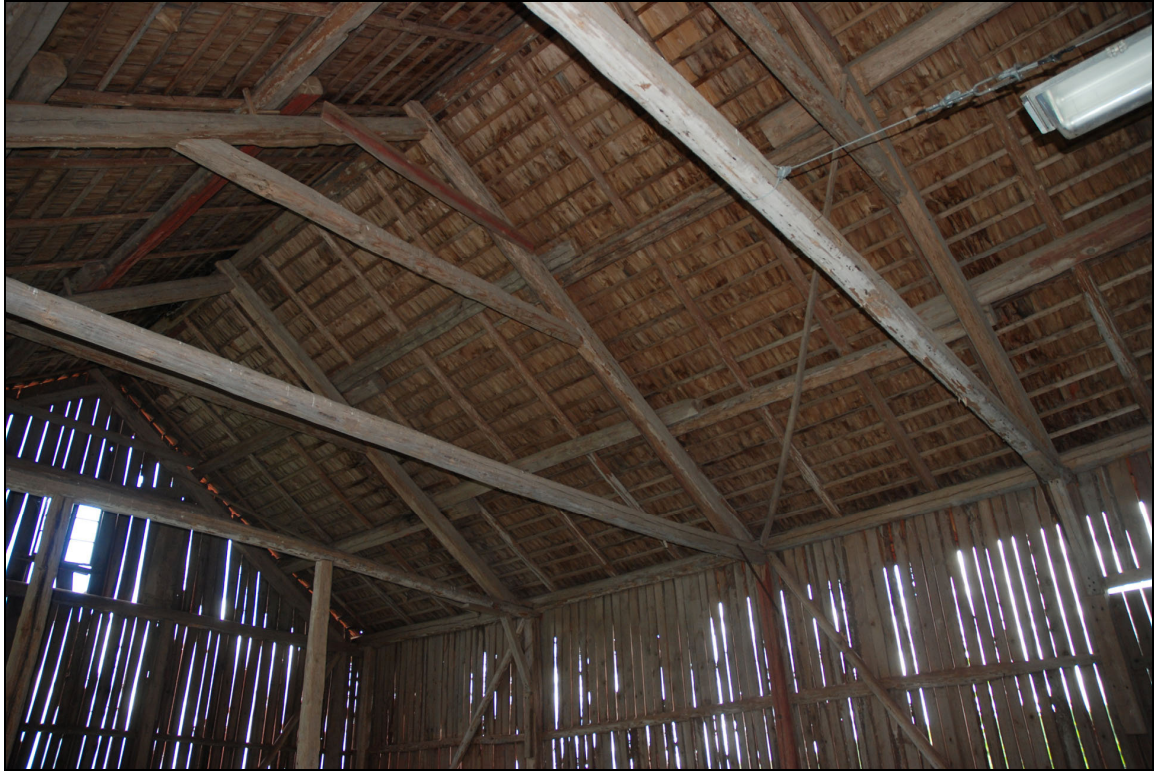
*Logen invändigt, klent med stolpar och strävor i relation till byggnadens storlek, markförhållanden och vindkrafter på platsen.*
