Kumla hembygdsgård

Rödfärgning av fasad samt restaurering av fönster inom projektet Hus med Historia

Antikvarisk medverkan

Kumla klockargård 1:1
Kumla socken
Västmanlands län

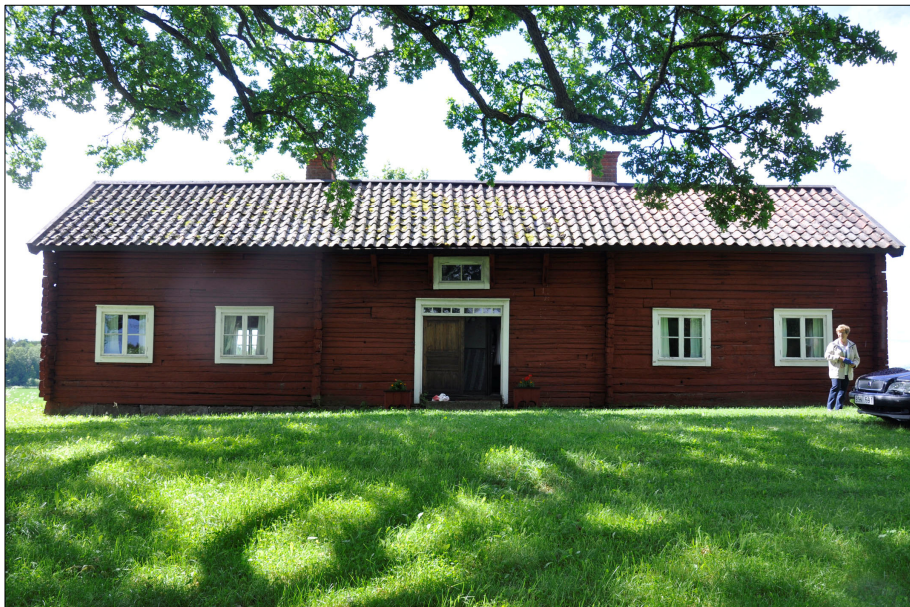
Byggnadens östra fasad före restaurering.

På fasaderna hade färgen flagnat. Fasaderna borstades från löst sittande rödfärg. Ny färg var Falu rödfärg som penselströks. Hembygdsförening kokade även egen rödfärg vid ett tillfälle.

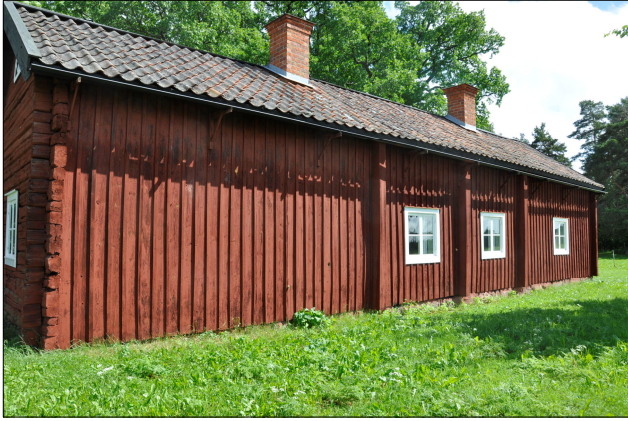
Byggnadens västra fasad före restaurering. Färgen hade flagnat vilket resulterat i mörkare partier på fasaden.

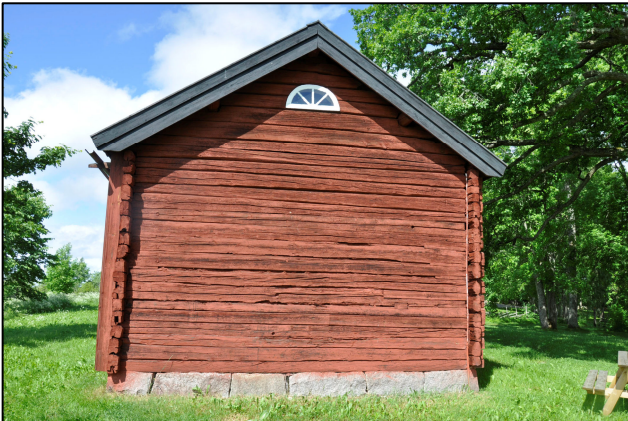
Byggnadens södra fasad före restaurering. Färgen hade flagnat betydligt, sydfasader är ofta mer utsatta på grund av den kraftiga solstrålningen.

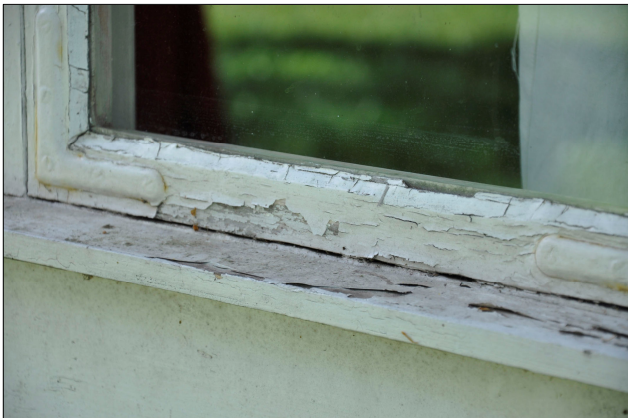
På fönstren flagnade färgen betydligt.

På fönstren på östfasaden flagnade färgen och kitt hade fallit bort på några ställen. Löst sittande kitt togs bort liksom flagnande färg. Kittet kompletterades och fönsterbågarna målades. Till restaureringen användes Wibos system med färg och kitt. Färgsättning behölls, med vitt utsida och grönblå insida.

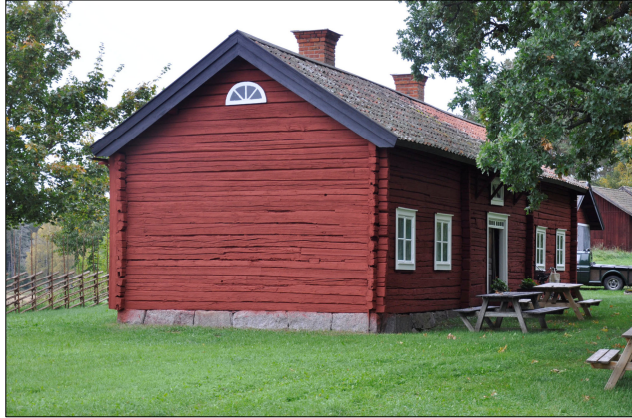
Stugans södra och östra fasader efter rödfärgning.

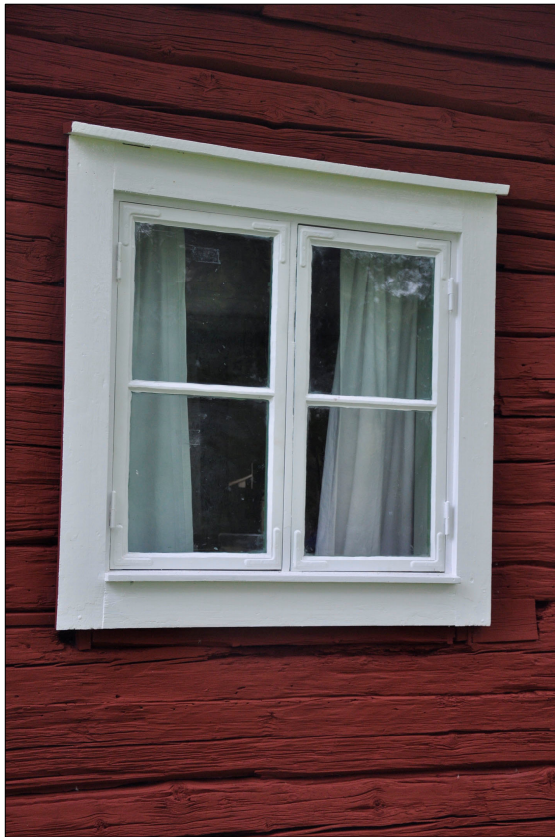
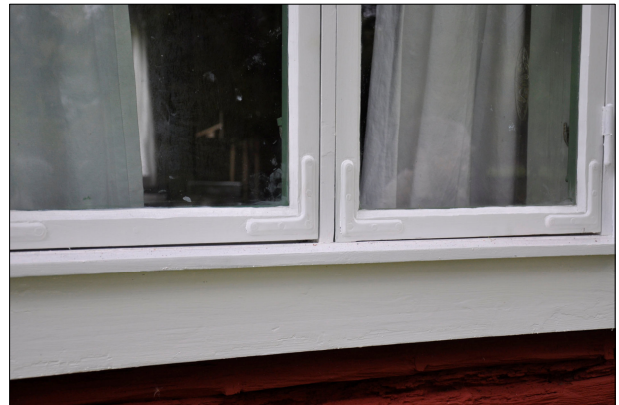
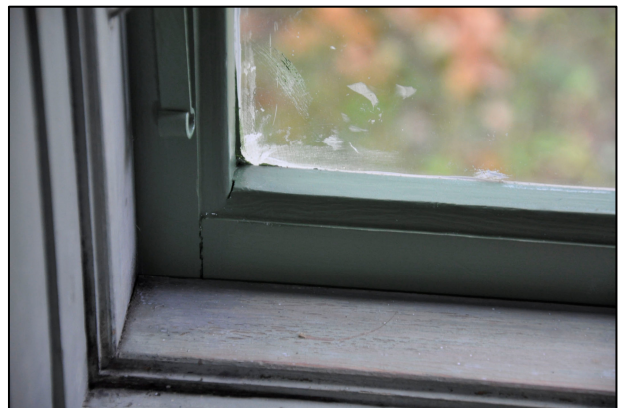
Fönster efter restaurering.
