# Stenköket vid Strömsholms slott

## - ombyggnation etapp 2

Antikvarisk kontroll

Strömsholm 8:52  
Kolbäcks socken  
Västmanlands län

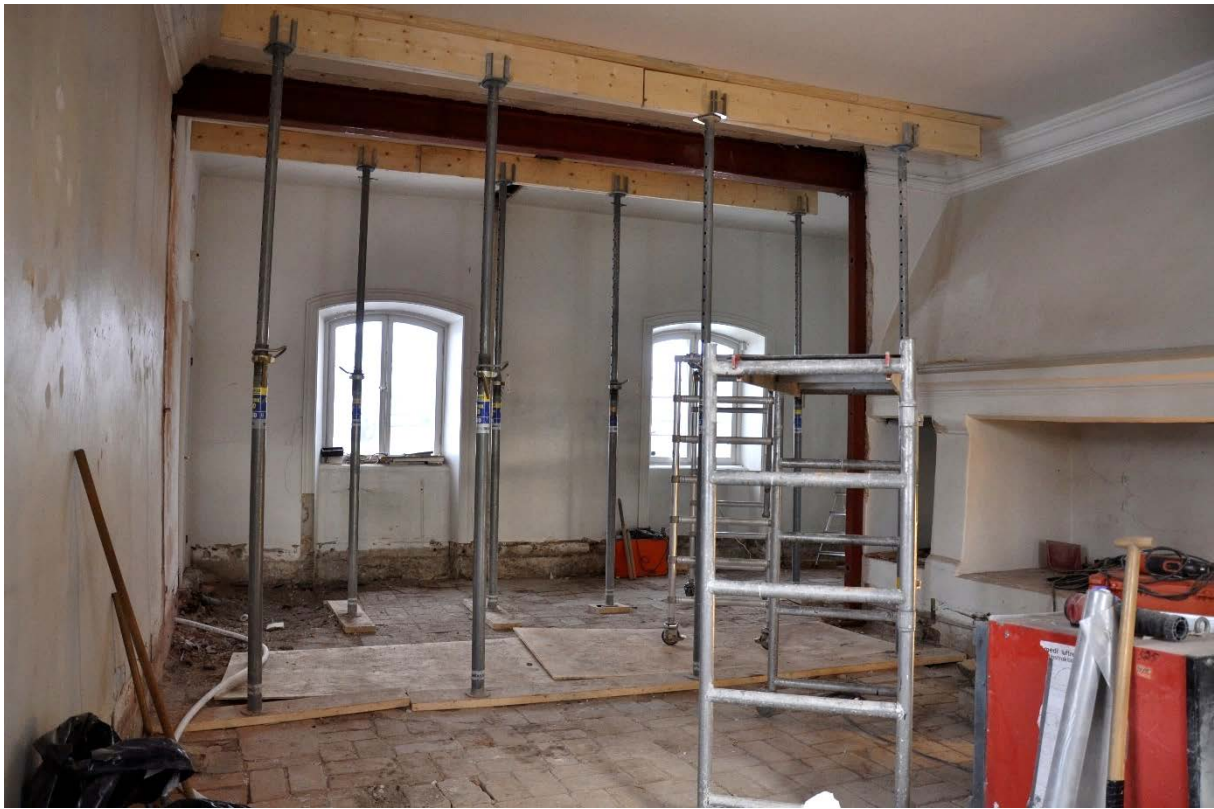
26-29. En avväxling med stålbjalkar och stålpelare för last mot väggarna.

I rum 203 revs mellanvägg mot rum 202 och mot rum 207. I samband med rivning genomfördes kontroll på bärligheten. Efter konsultation och mätningar med statiker uppfördes en avvaxling med stålbalkar där last förs ned på vägg mot toalettavdelning samt på stålpelare vid den murade köksspisen. Pelarna har fått en så kallad Moniere konstruktion; med armering, putsnät och puts. Den äldre mellanväggen stod på det äldre tegelgolvet och var fuktangripet ca 0,5 meter upp. Detta visar på en fuktuppsugning i konstruktionen. Befintliga dörrar, kompletta med karm och foder, har monterats ned och magasinerats.

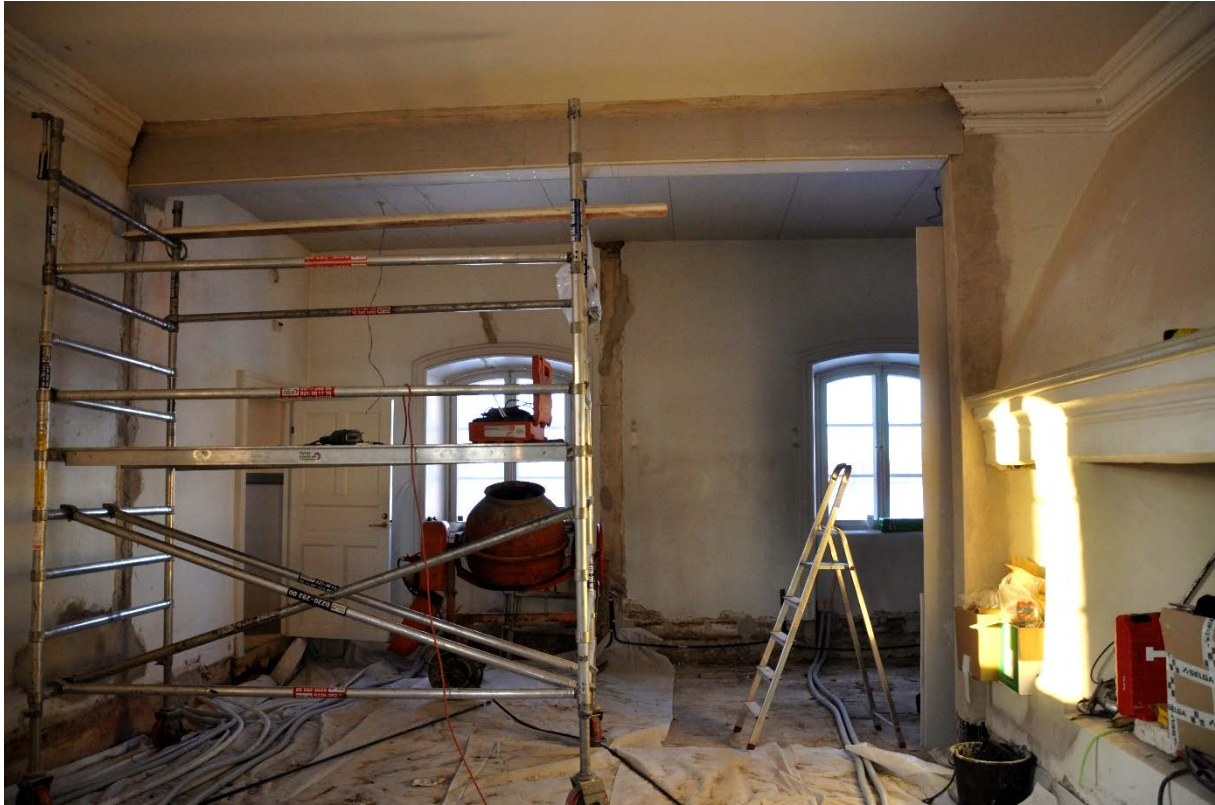
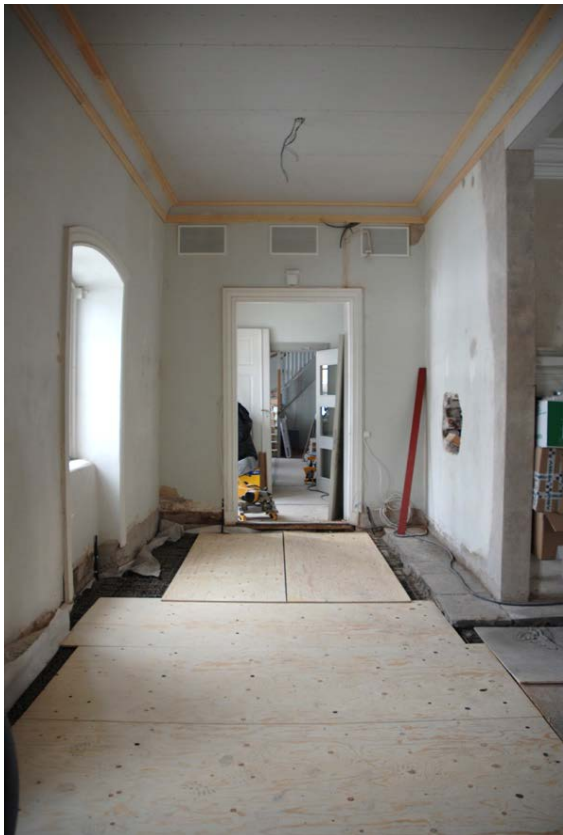
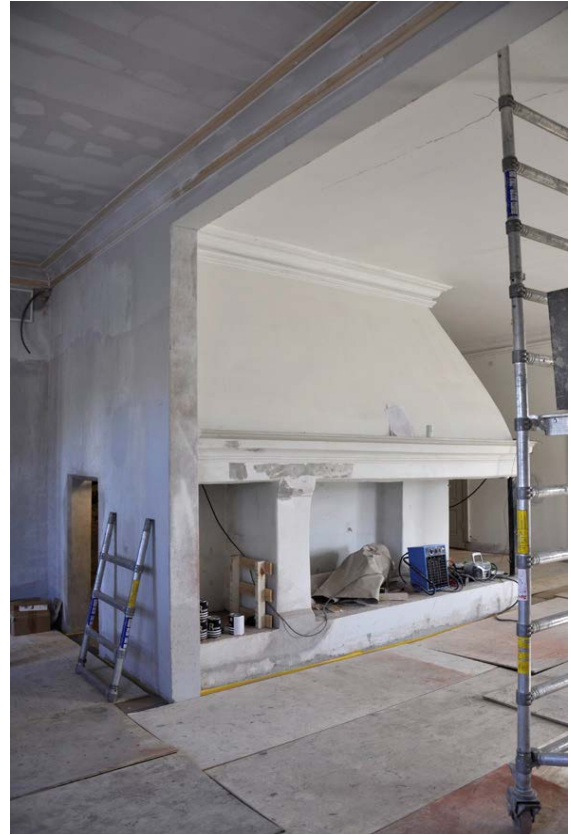
30-32. Pelarna har en fått en Monier konstruktion med armering, putsnät och puts. Ventilationsdon sattes upp i kapprummets östra vägg.

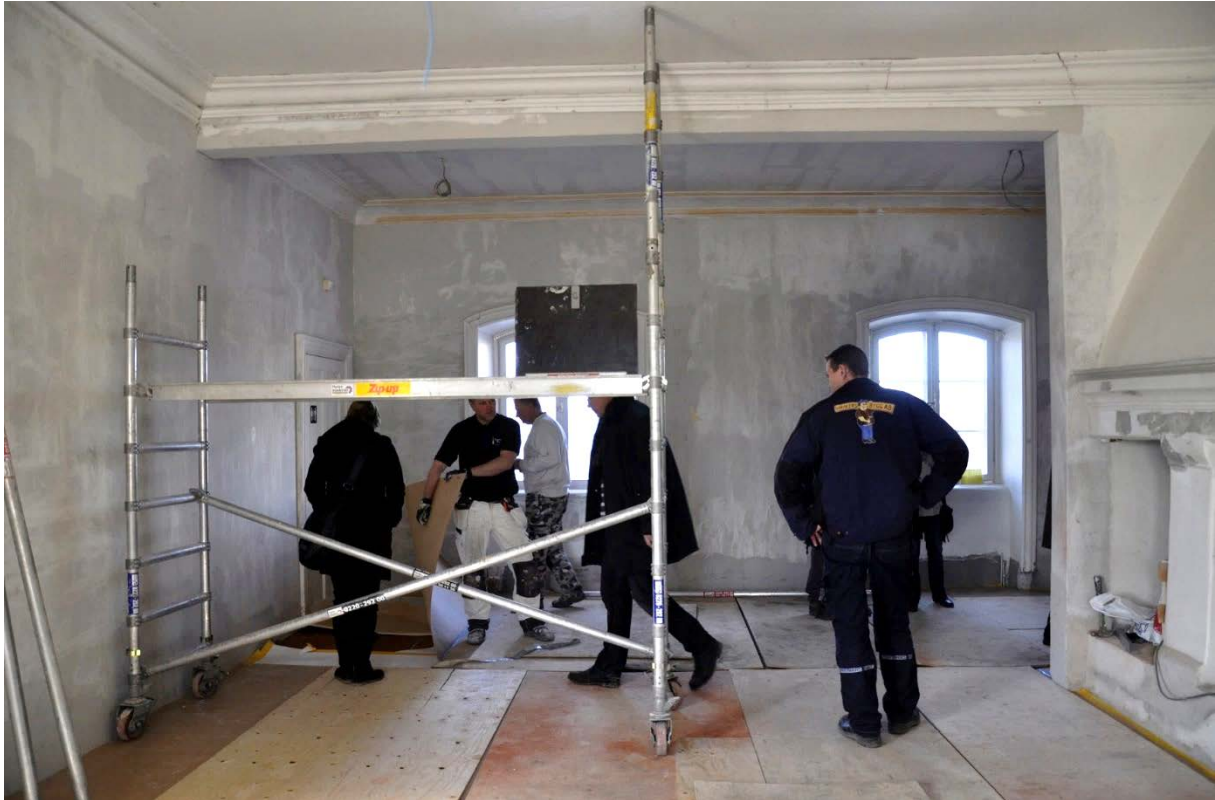
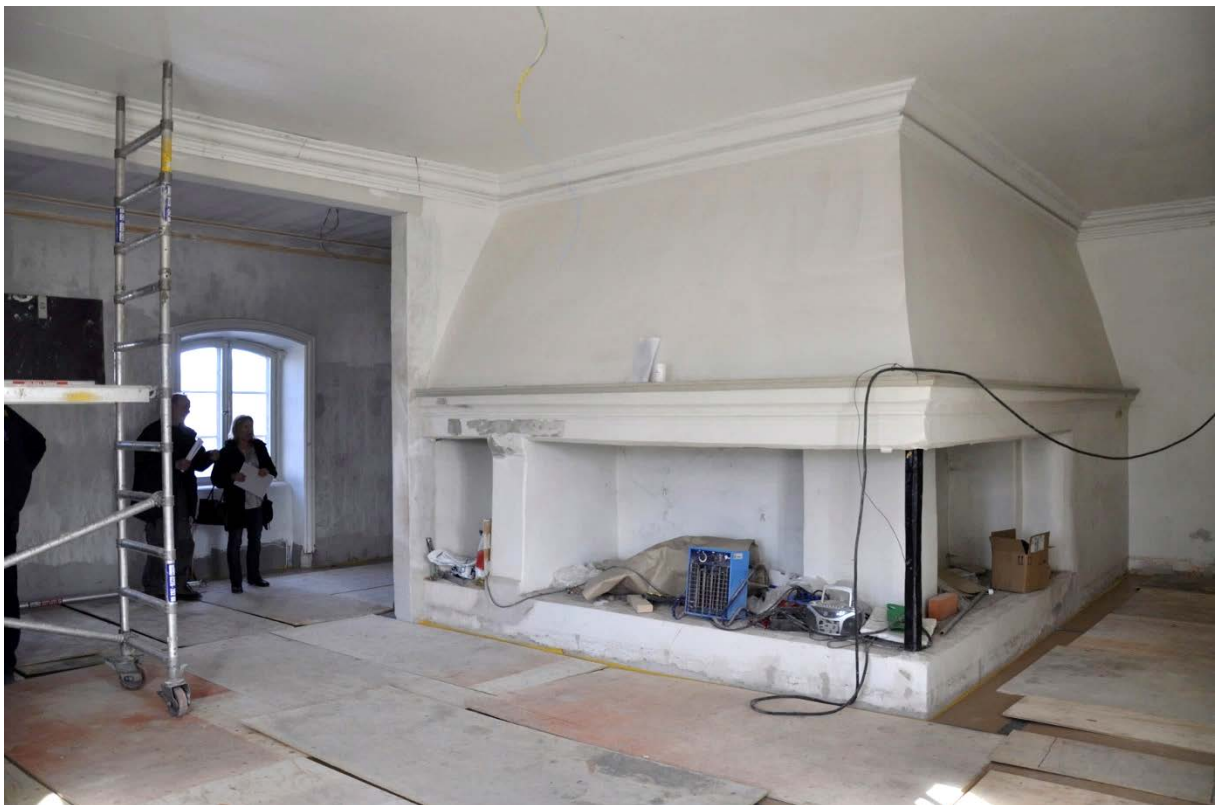
33-34. Balkar och pelare har putsats in.

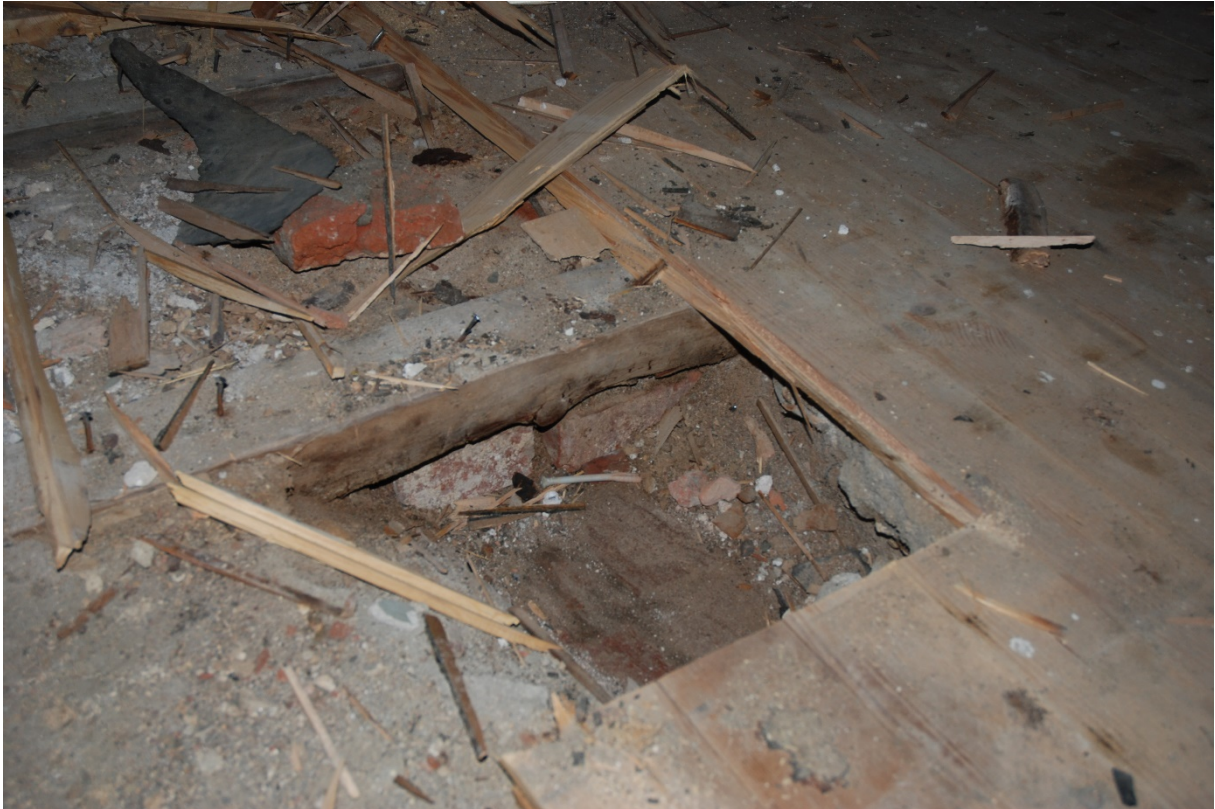
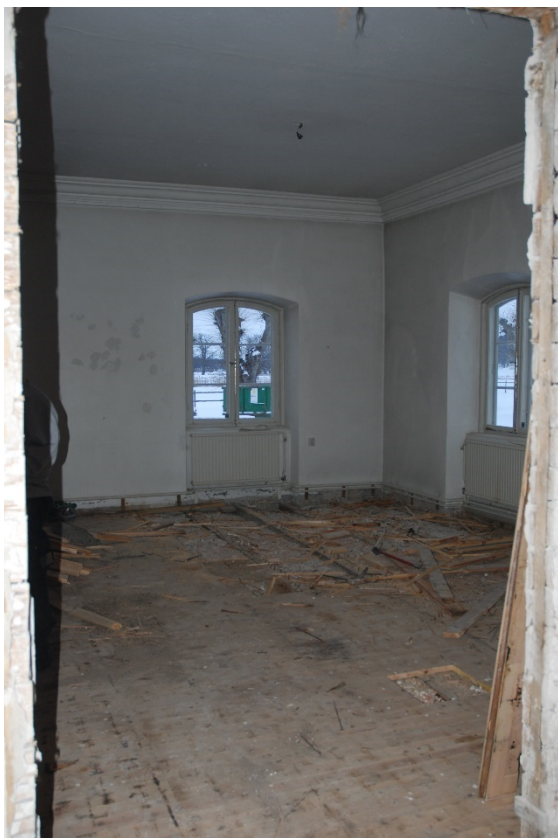
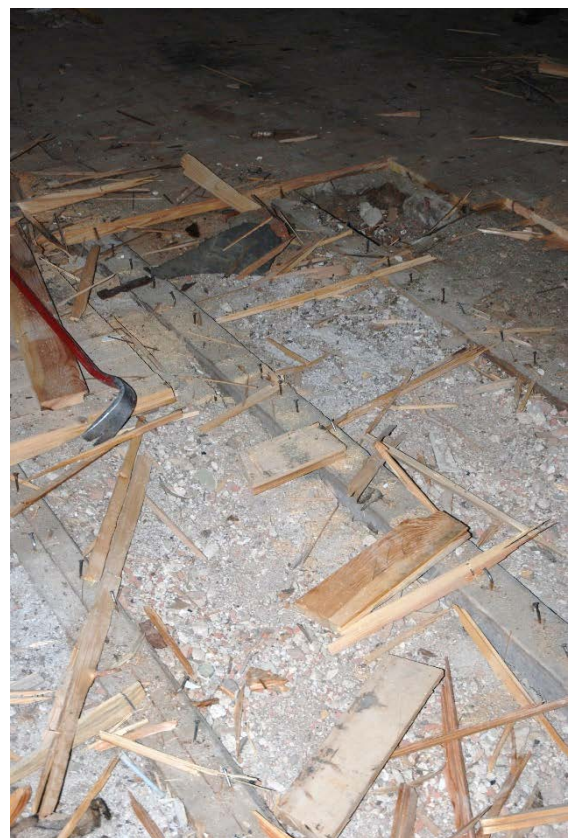
Rötskador konstaterades i golvet vid spisen och mitt på golvet i rum 207. Det beslutades att allt golv måste rivas. Golven bestående av parkett, plast- och linoleummattor revs. I rum 202 och 203 fanns ett gjutet betonggolv under befintligt golv och i rum 207 ett underlagsgolv i trä. Under detta fanns golvstock i varierande bredd, uppallade på bl a. murtegel. Fyllningen var av tegel, bruksrester och sand. Efter att undergolvet och det äldre bjälklaget rivits i rum 207 återfanns ett äldre tegelgolv med inslag av kalksten och granit. Detta golv är med stor sannolikhet det ursprungliga golvet från 1730-talet. Golvet är lagt på mark. Sättningar fanns vid västväggen och närmast spismuren. Det äldre golvet är lagt med stortegel i holländskt mönster. I rummets sydvästra hörn återfanns en slask i enstensatt granit. Runt eldstad och mot delar av yttervägg låg en kalkstensfris. Det gjutna betonggolvet i rum 202 och 203 togs därefter också bort och även här återfanns det äldre tegelgolvet.

45–47. Rötskador konstaterades i golvet i rum 207. När flera lager av golv tagits bort fanns en golvkonstruktion med bjälkar vilande på tegel. Fyllningen bestod av tegel, bruksrester och sand. Under denna konstruktion fanns ett äldre golv av tegel lagt i holländskts mönster.

Efter olika diskussioner och med bakgrund av den fuktuppsugning som finns i konstruktionen beslöts att en ny golvkonstruktion skall uppföras. Ett nytt bjälklag uppfördes på det äldre tegelgolvet. Direkt därpå lades en fiberduk som vikts upp mot väggar. De äldre tegelväggarna går ned under dagens marknivå. Därefter har cementbundet lättklinkergrus (leca) lagts och armeringsjärn. Därpå har nytt tegel lagts med måtten 250x120x62 från Tegelbolaget. Teglet har lagts i holländskt mönster. Den äldre kalkstensfrisen har flyttats upp till den nya golvnivån och lagts runt spismuren. Golvet har satts i hydrauliskt kalkbruk och fogas med det samma. Denna golvkonstruktion ska kunna hantera markfukten. Mot ytterväggar finns kvarsittande distanser som medger "luftning" av konstruktionen. Inga golvsocklar har monterats. I det nya golvet har en glasöppning monterats för att visa det äldre golvet. Glasöppningen ligger i en smidesram. Tegelgolvet och fogarna har impregnerats med terracottaimpregnering 511 Poros Plus för att få en vatten- och smutsavvisande yta.

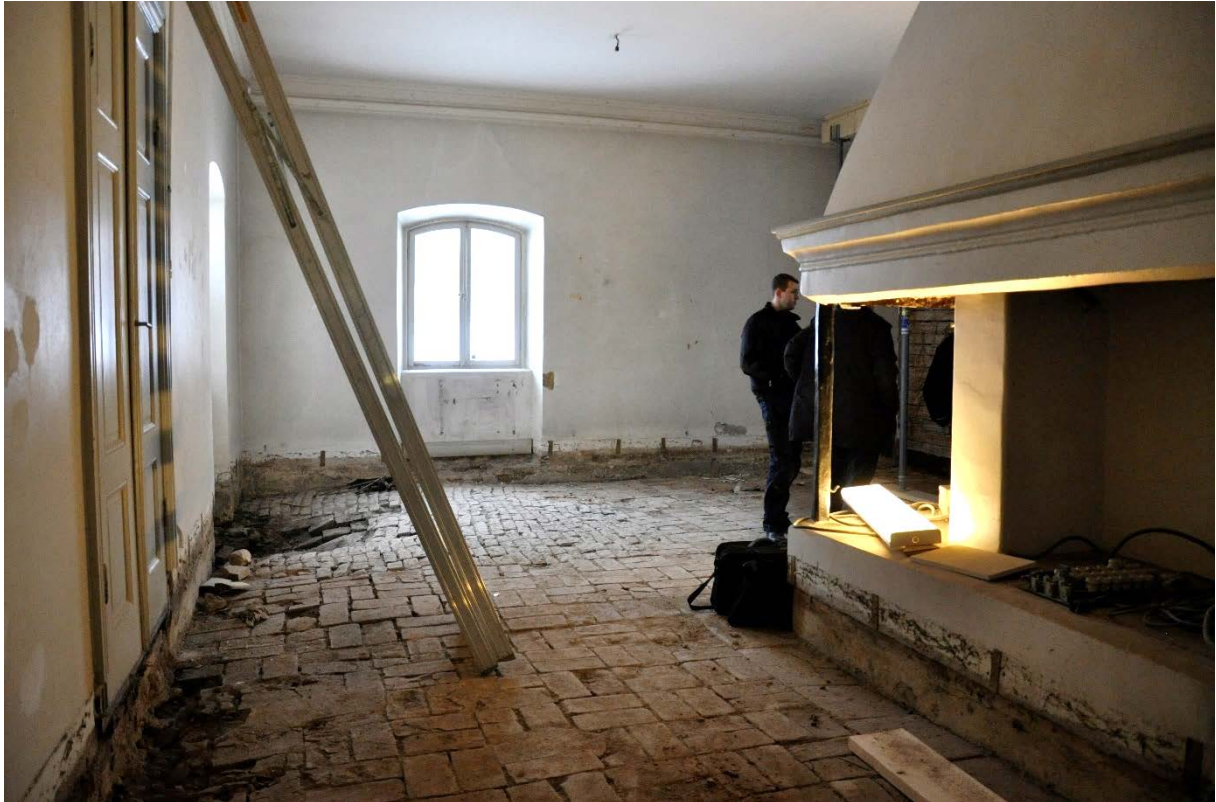
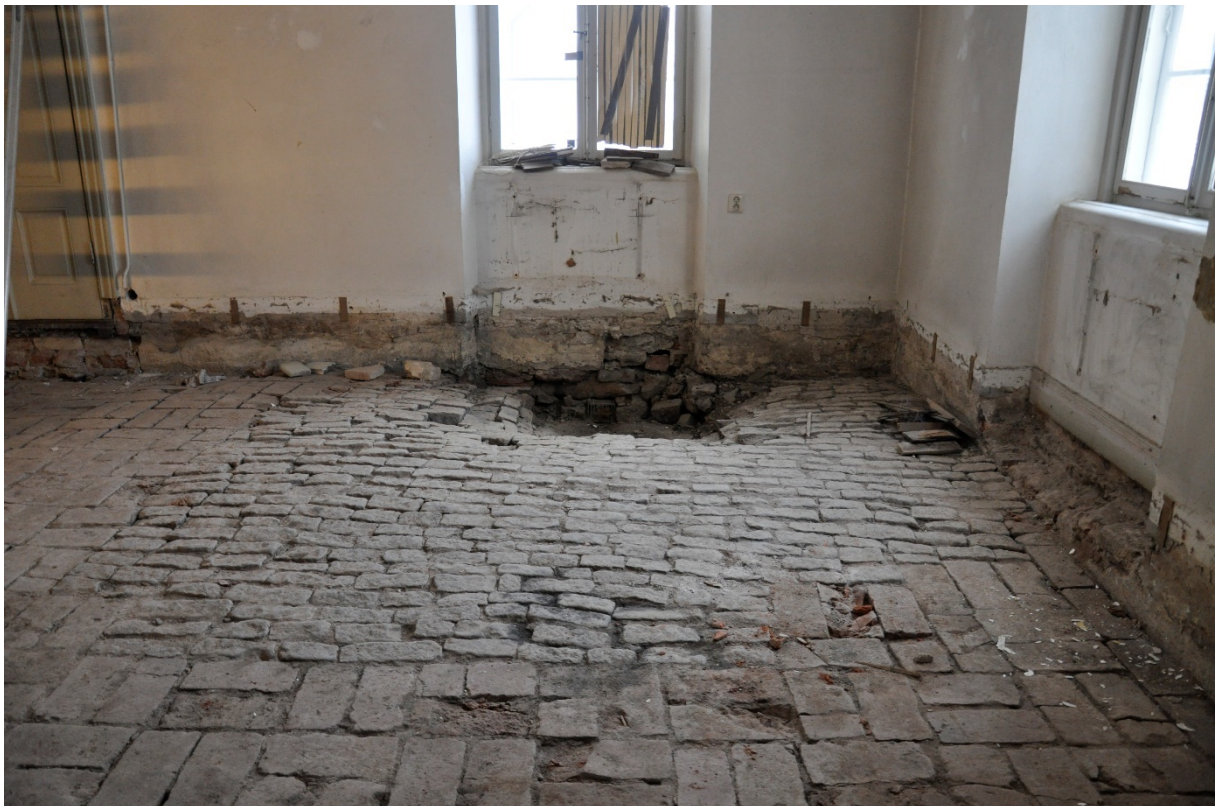
48-49. Det äldre tegelgolvet är med stor sannolikhet husets ursprungliga golv. I rummets sydvästra hör fanns en slask som leder ut från huset. Slasken är lagd med ensten i granit.

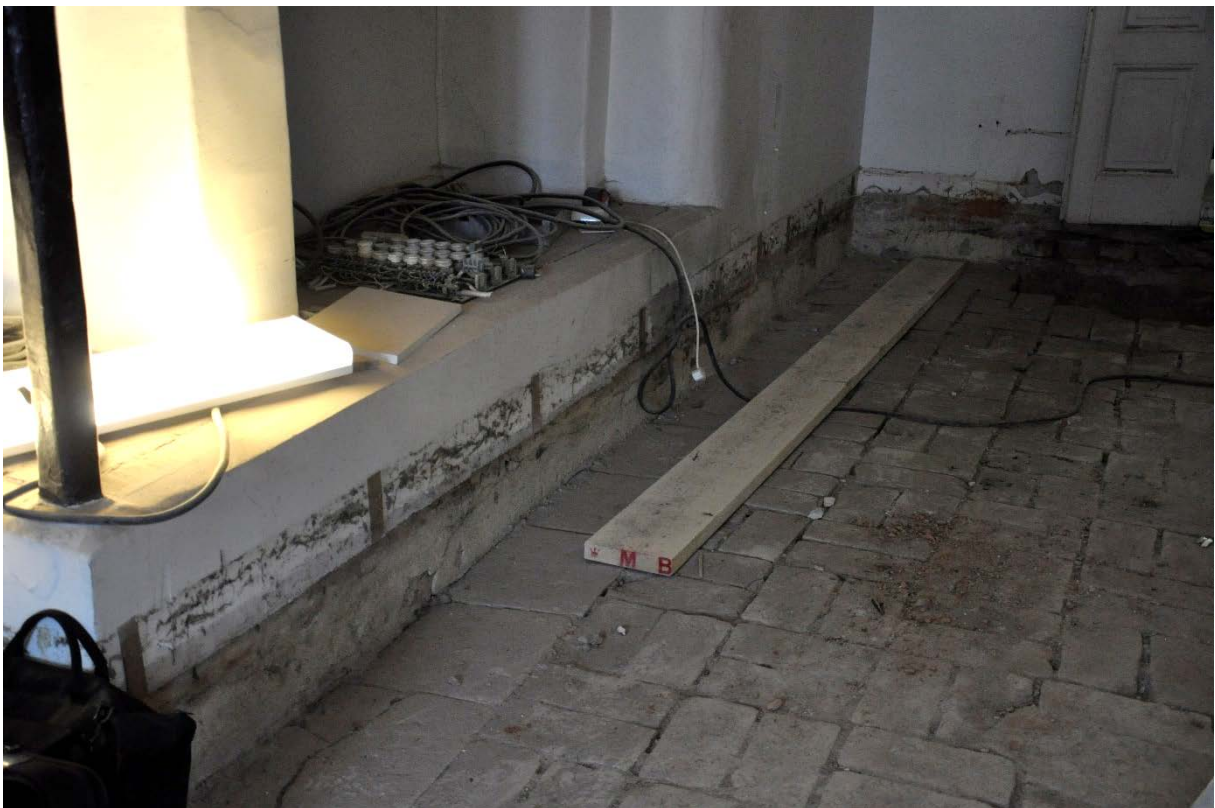
51. Runt eldstad och mot delar av ytterväggen fanns en kalkstensfris. Notera höjdskillnaden mellan den borttagna och den framtagna golvnivån.

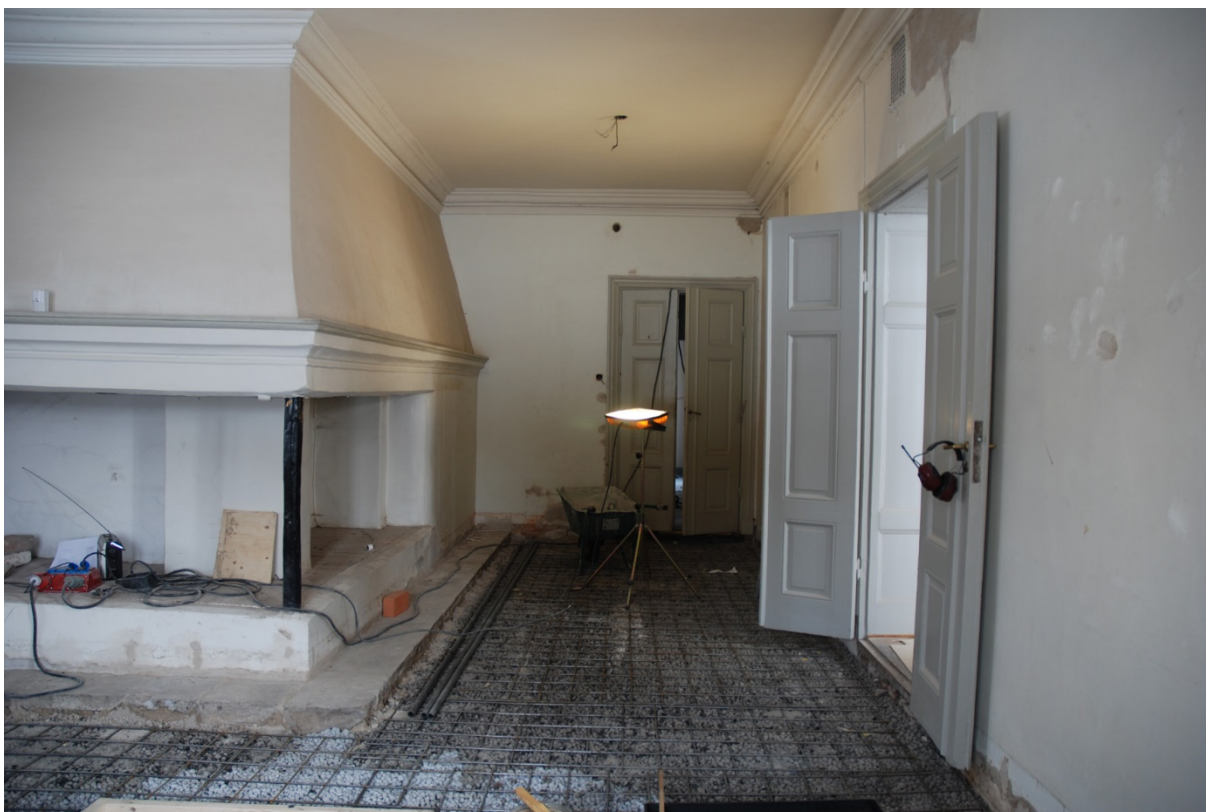
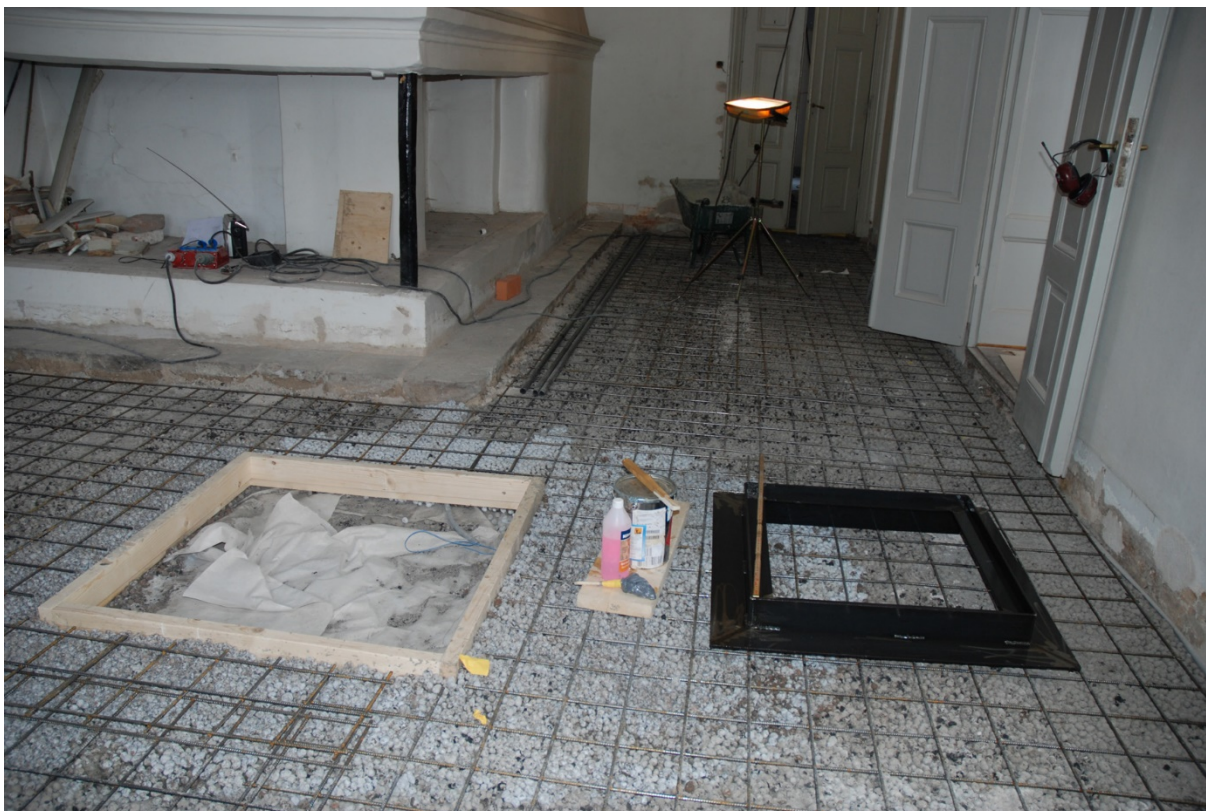
72–73. En ny golvkonstruktion lades med lättklinkergrus och armeringsjärn. Nedersta bilden visar konstruktionen för det "tittskåp" som byggts för att synliggöra det äldre tegelgolvet.

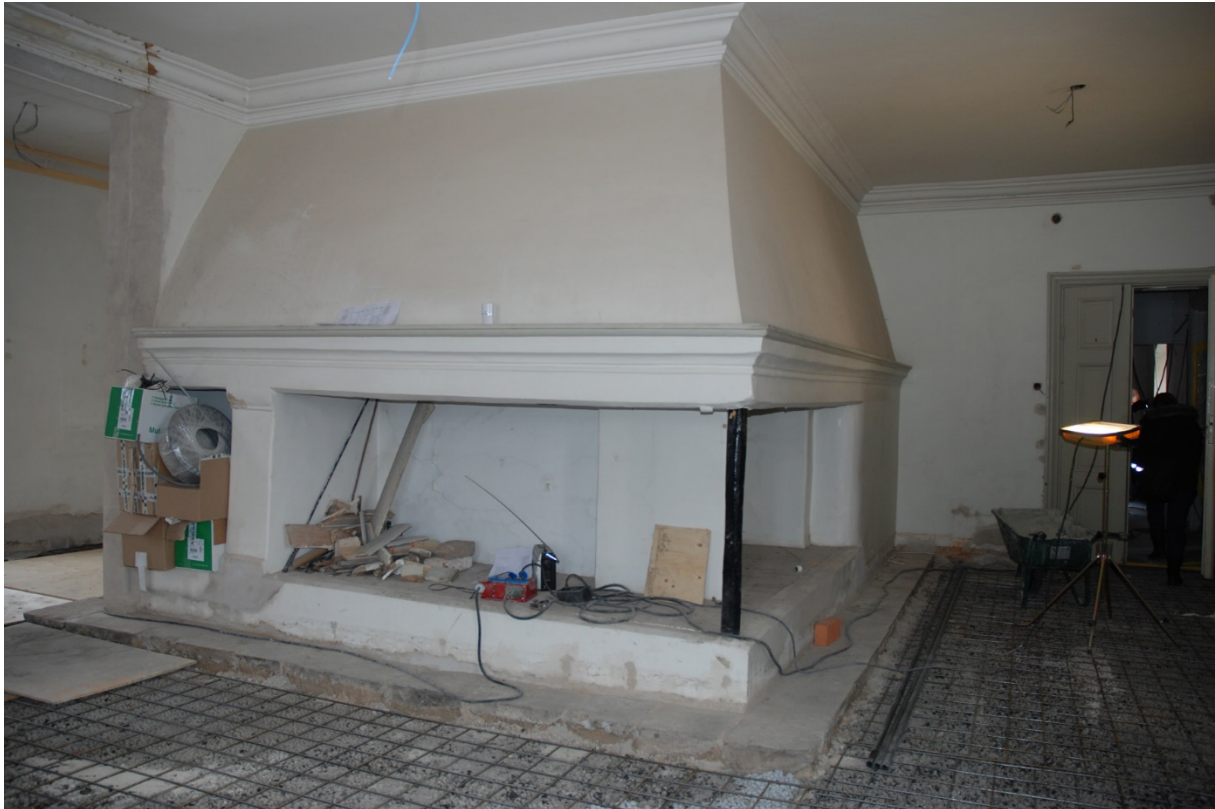
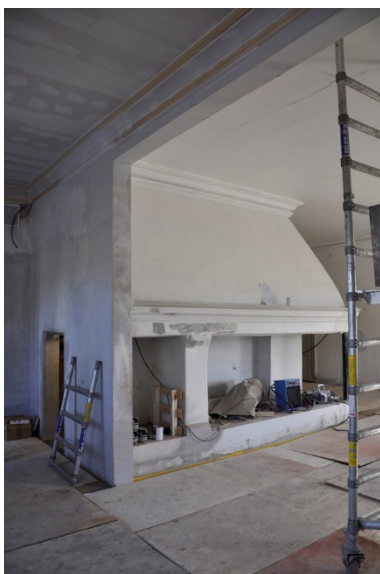
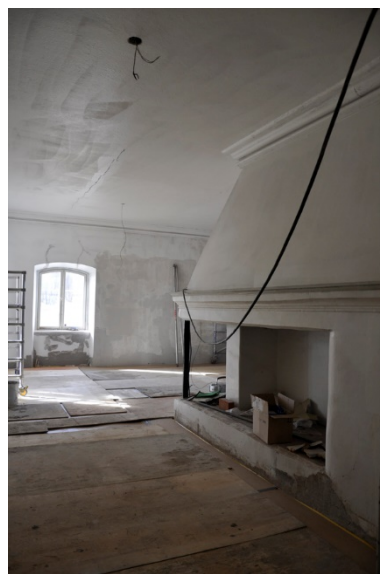
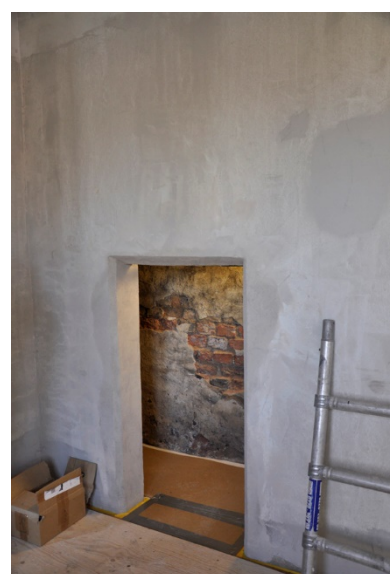
Under byggnationen konstaterades det att köksspisens eldstad blivit igenmurad mot rum 202 (tidigare kapprummet) i samband med en ombyggnation ca 1910. Köksspisen har troligen varit helt symmetrisk vilket innebär att den förmodligen har haft en valmad kupa mot kapprummet. Efter en undersökning av skorstensmuren konstaterades att den inte är eldningsbar. I övrig upptäcktes ett hålrum i spismuren mot rum 202. Detta har tagits upp och äldre tegel har lagts in som golv. Därefter har puttsprickor lagats och spisen har målats utifrån äldre färgsättning

89–92. Spisen innan renoveringsåtgärderna. Ett hålrum upptäcktes i muren mot rum 202. Hålrummet har tagits fram och golv har lagts in.

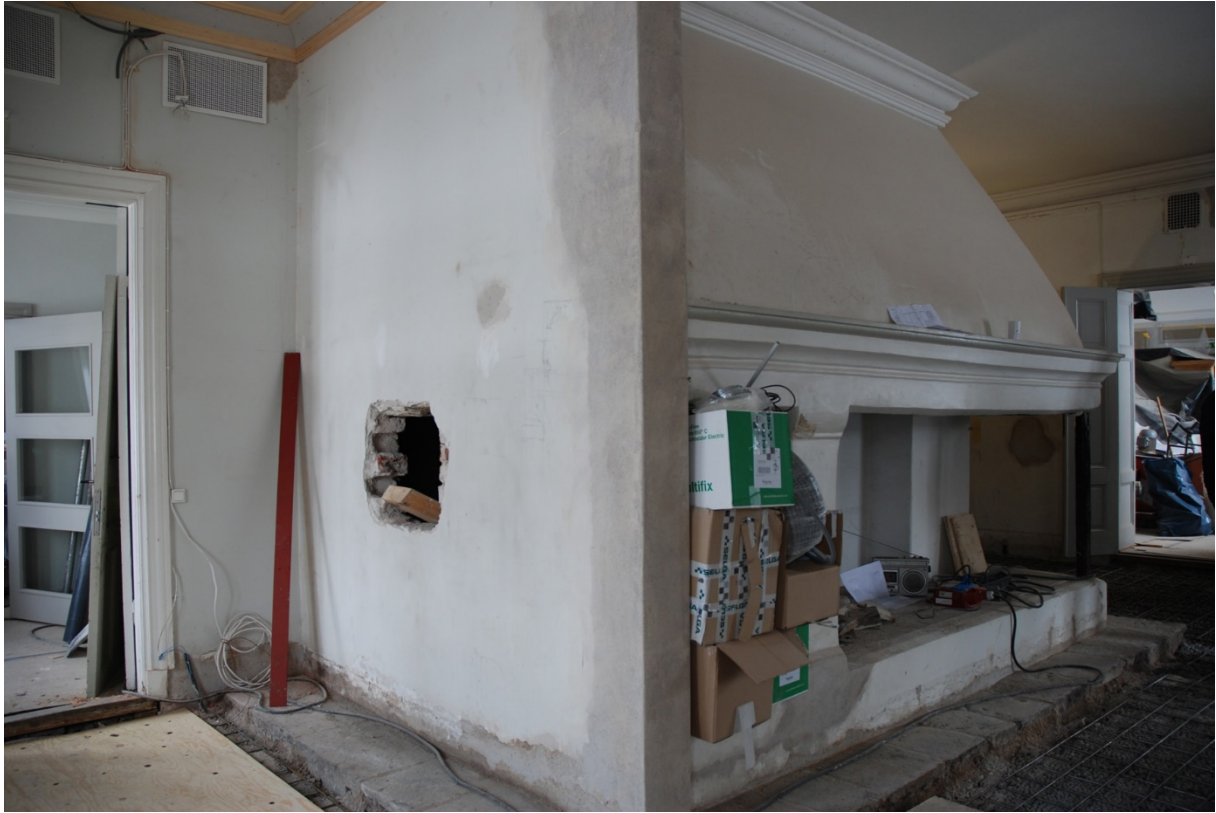
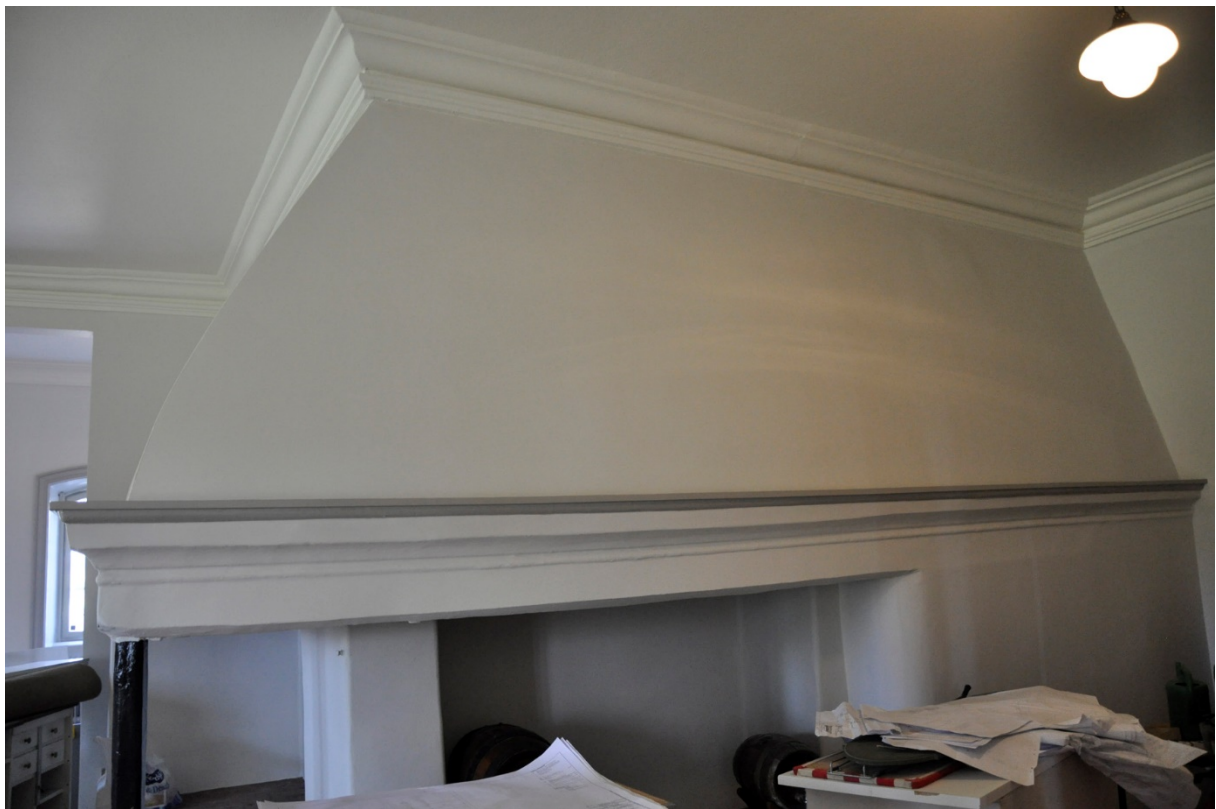
93-94. Sprickor i spisens kupa har lagats och därefter har kupan målats efter befintlig färgsättning i vitt och grått.

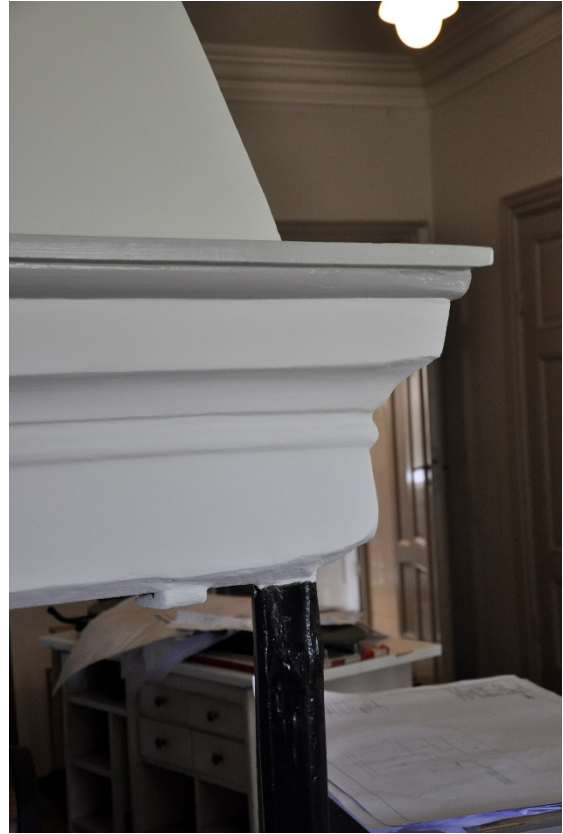
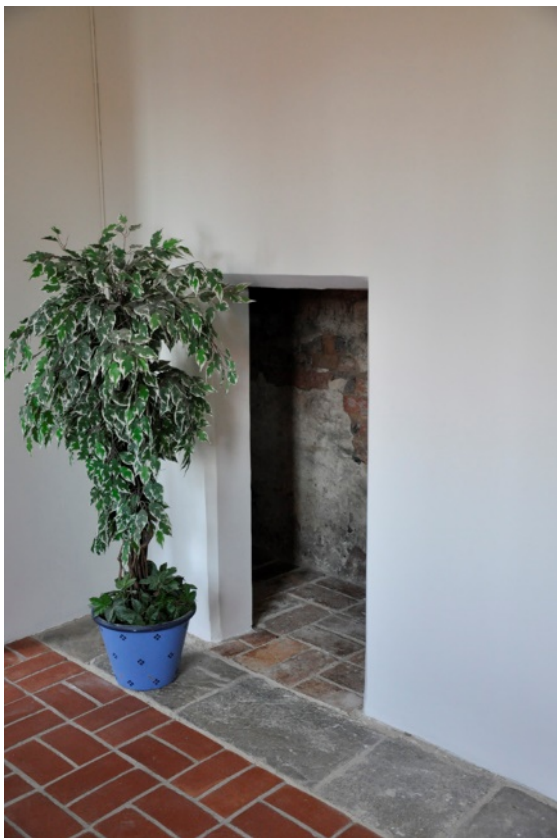
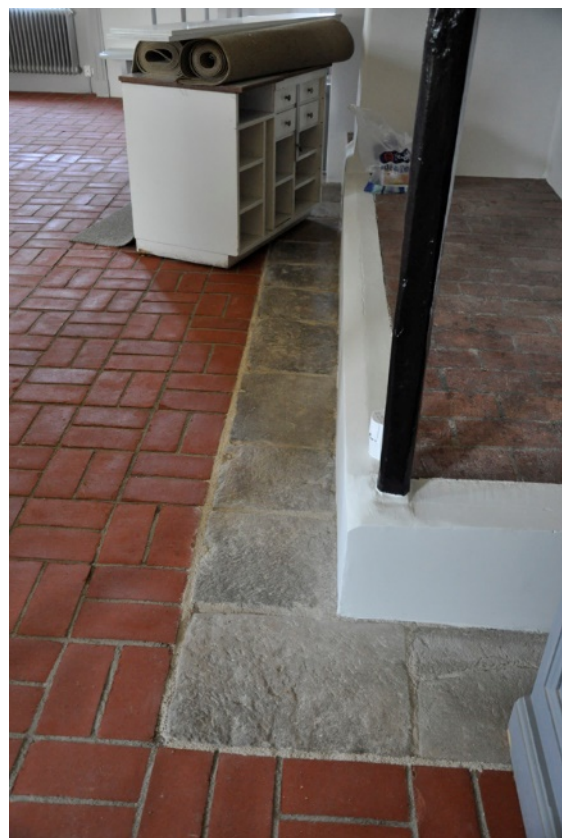
97–100. Detaljer av den renoverade spisen. Den äldre kalkstensfrisen lyftes upp till den nya golvnivån och lades runt spisen.

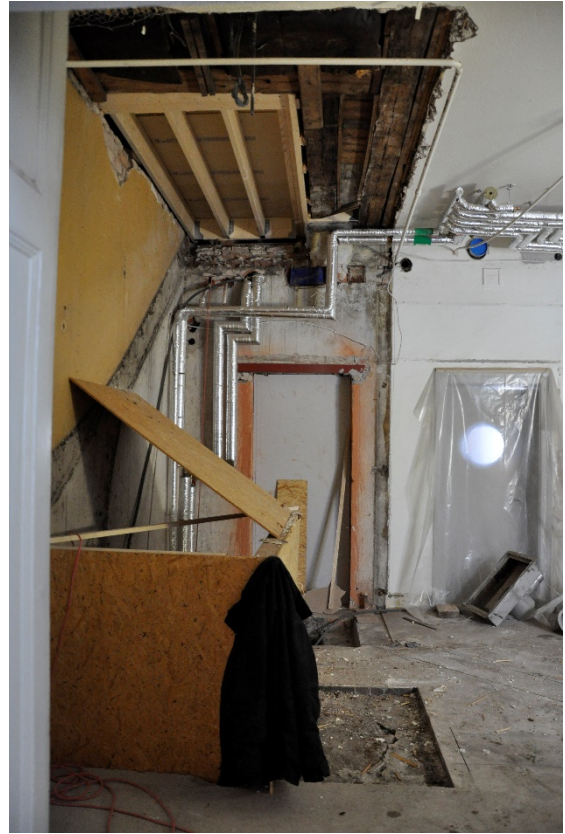
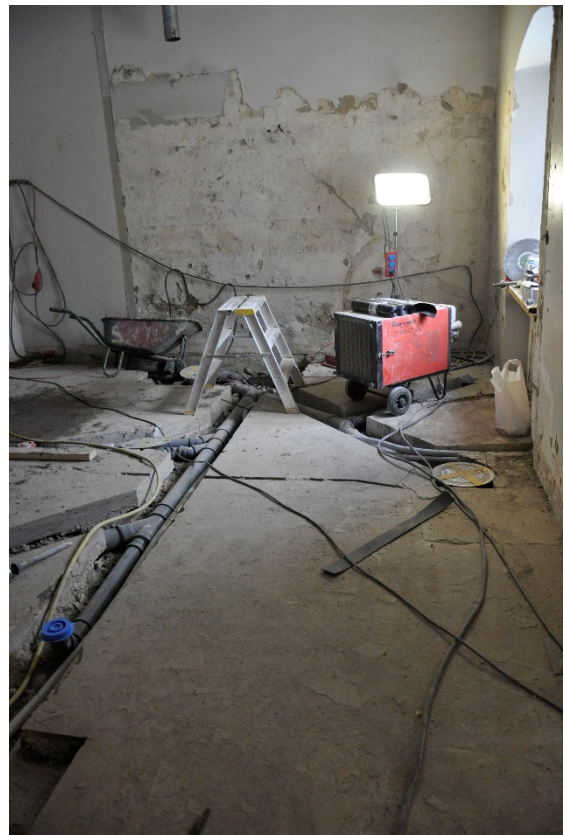
104–107. Trappan till våning 3 revs och trappan till våning 1 byggdes igen. Ledningar och avlopp bilades ner i det gjutna betonggolvet.

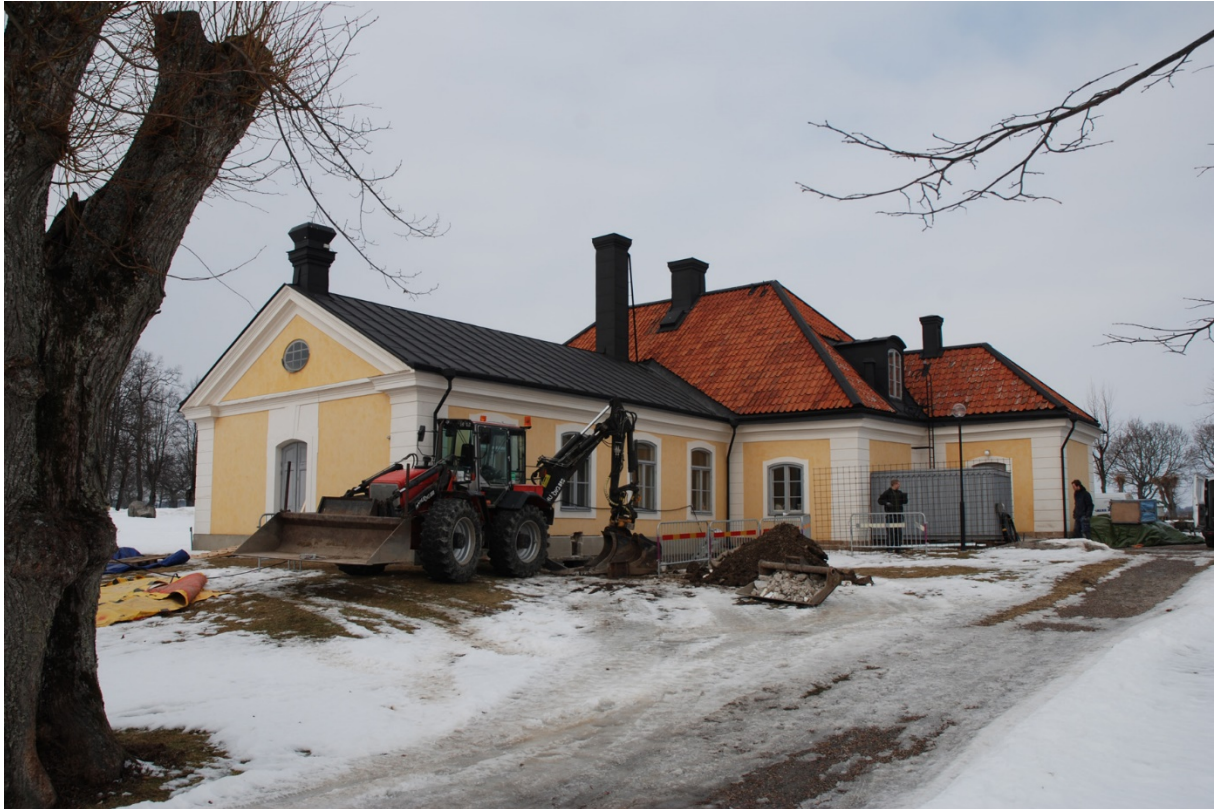
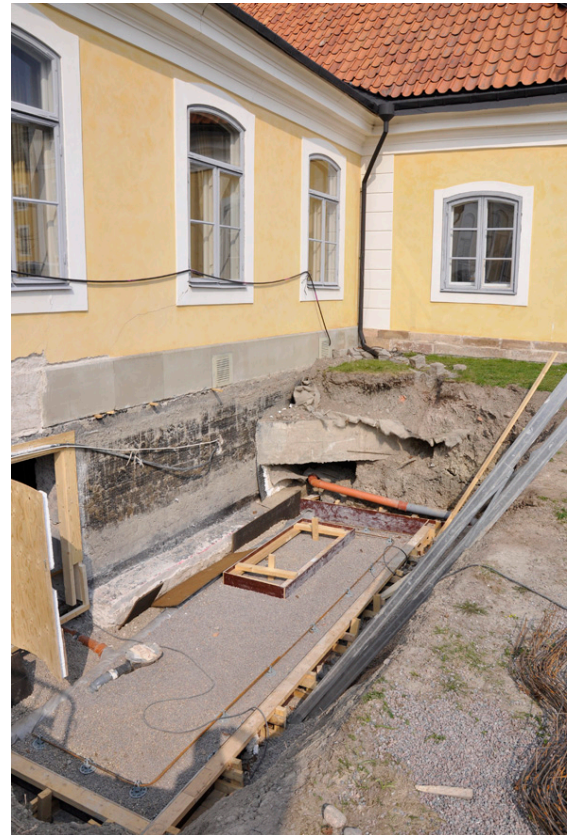
143-145. Håltagning för dörr är genomförd. Uppbyggnad av trappan har påbörjats.

Schaktning för en ny utvändig trappa mot källarvåningen har genomförts. Håltagning i murvägg för passage har gjorts. Trappan har vänts från ursprungliga ritningar och har sin nedgång mot norr. Den frilagda källarmuren har avtäckts med granit. Den murade sockeln mot källarväggen har putsats med kc-puts och har därefter avfärgats.

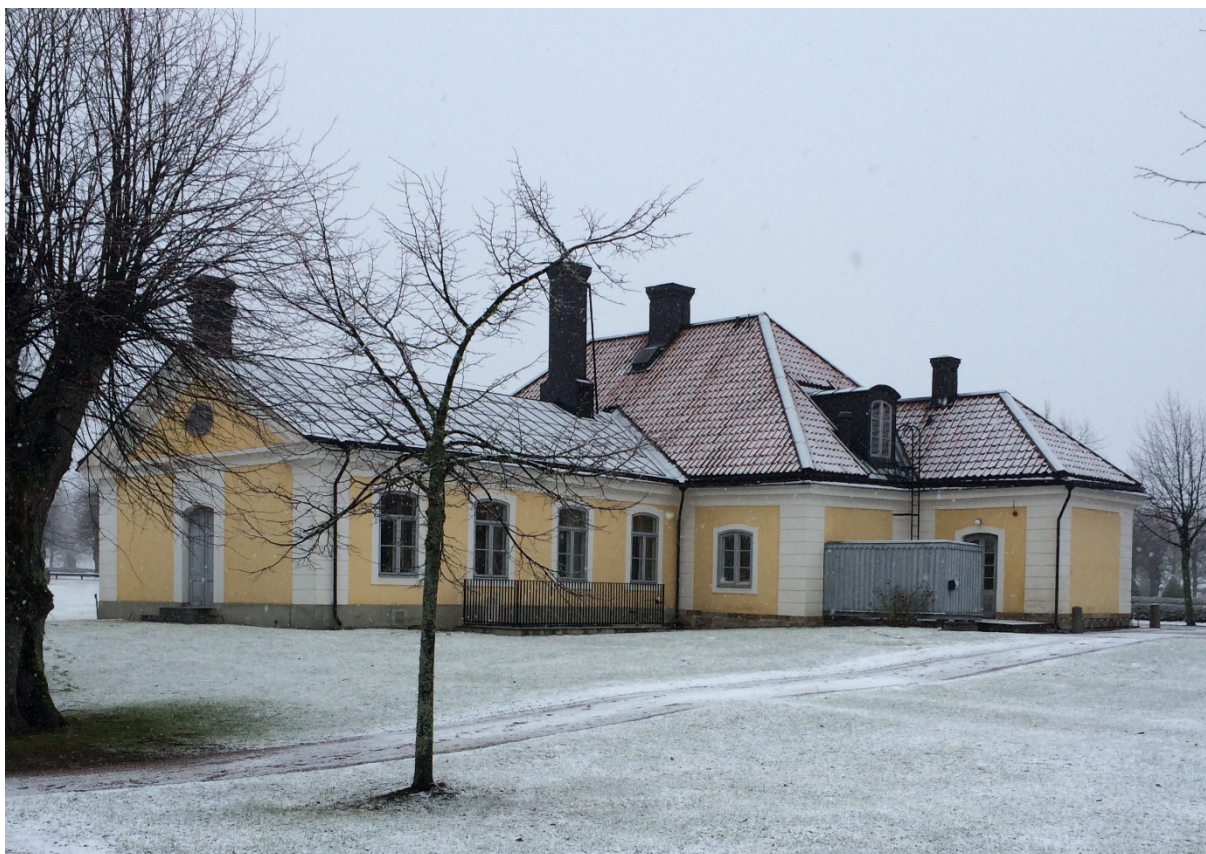
146. Trappan med räcke till källaren efter färdigställandet och skorstenen med det nya tilluftsintaget.  
Foto: Björn Norman.
