Västmanlands läns museum
Kulturmiljö Rapport B
2011:B10

Byggnadsminnet Kungsgården 5

Vård- och underhållsplan

Kungsgården 5
Arboga stadsförsamling
Västmanlands län

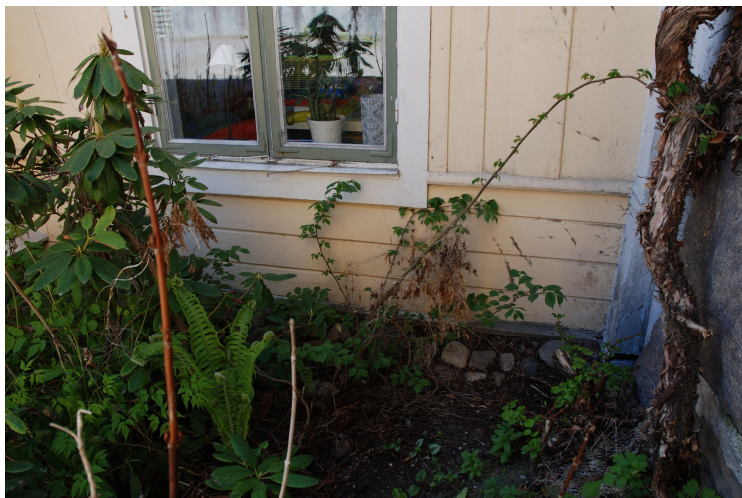
Vlm_kmvLS-1417

Växtlighet in på husfasaden.

<i>Åtgärdsförslag</i>	Röj undan den växtlighet som växer intill grund och husvägg, vilken hindrar upptorkning vid fuktigt väder. Foga sprickor i grunden med hydrauliskt kalkbruk.
<i>Prioritet</i>	III
<i>Löpande underhåll</i>	Röj växtlighet en gång per år, förslagsvis på hösten. Underhåll av grundens murverk och fogar ca vart 15:e år.
Fasad	Färg flagnar. Fåtal lösa locklister finns på södra fasaden.
<i>Åtgärdsförslag</i>	Fäst löst sittande locklister. Skrapa löst sittande färg. Måla med linoljefärg i kulör lika befintlig, ungefärligt lik NCS S1010-Y30R. Eftersom fasaderna målats många gånger tidigare och flera färgskikt sitter kvar är viktigt att använda en linoljefärg som inte innehåller fyllnadsmedel som gör den tjock.
<i>Prioritet</i>	II
<i>Löpande underhåll</i>	Nedsmutsad fasad kan tvättas. Ommålning kan behövas ca vart 15:e år. Söderfasaden är den mest utsatta och kan behöva målas om oftare än övriga.

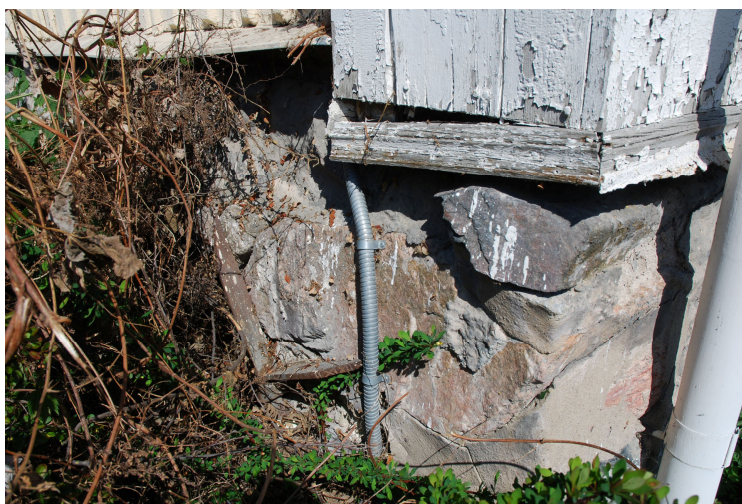
Vlm_kmvLS-1447

Kramla i grundmuren, sydvästra hörnet.

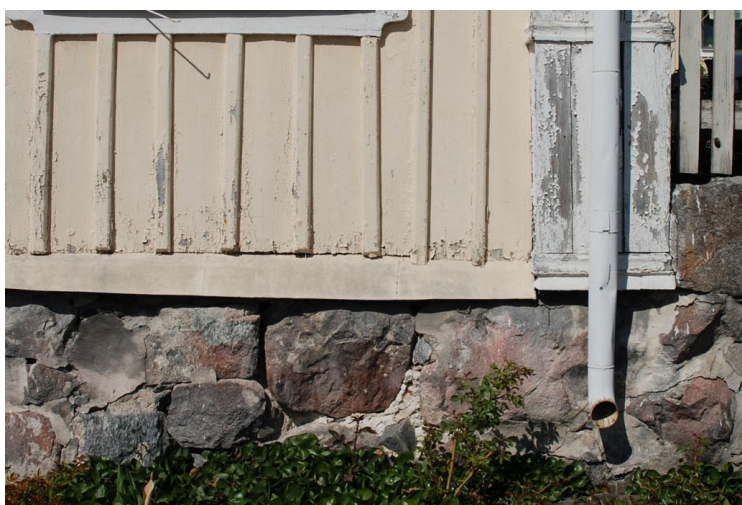
Vlm_kmvLS-1461

<i>Prioritet</i>	I-II
<i>Löpande underhåll</i>	Ej aktuellt
Grund	Till följd av tjälhävning och marksättningar finns sprickor i fogarna mellan grundstenar på västra och södra sidan. Fogen har lossat på en del ställen. Marknivån är hög på östra och norra sidan. Hög växtlighet finns intill byggnaden, framför allt framför västra delen av norra fasaden och utmed västra gaveln.

Mellan stenar i grundmuren har murbruk lossat, södra fasaden.

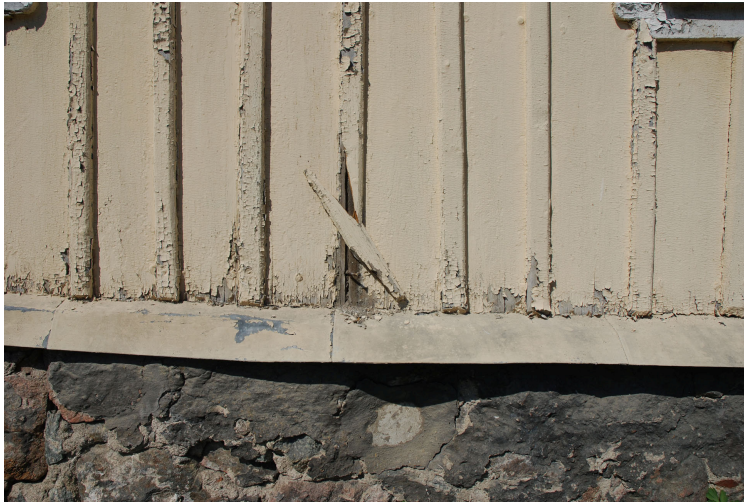
Vlm_kmvLS-1467

Flagnad färg och skadad locklist, södra fasaden.

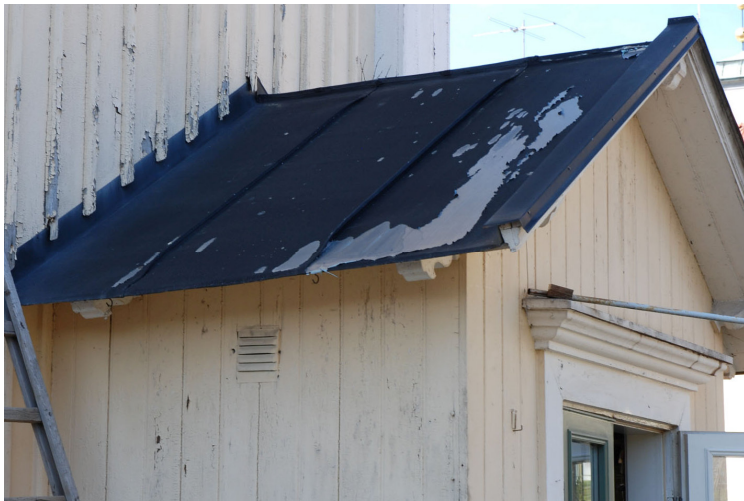
Vlm_kmvLS-1473

Förstugor	Färgen på förstugornas takplåt flagnar, främst förstugan mot öster, med den fabriksmålade plåten, där södra takfallet flagnat upp.
<i>Åtgärdsförslag</i>	Plåttaken underhållsmålas, eventuellt ommålas fabriksmålade plåt. En oberoende plåtkonsult/projekterande plåtspecialist bör kontaktas för färganalys och detaljerat åtgärdsförslag.
<i>Prioritet</i>	II
<i>Löpande underhåll</i>	Ommålning av plåttak bör ske med täta intervall vilket skyddar ytorna och lönar sig på lång sikt. Intervallerna beror på färgtyp men vart 5:e år kan ett linoljefärgsmålat tak behöva borstas, tvättas och målas en gång. Mer grundligt arbete kan behövas vart 8:e–10:e år. Ommålning av fasader kan behövas ca vart 15:e år.
Tak	Fåtal pannor ligger snett och ur läge. Någon eller några tegelpannor är trasiga, tegelflisor är synliga vid takfönstret. Taket lades senast om kring 1985 och underlagspappen kan behöva bytas.
<i>Åtgärdsförslag</i>	Byt ut trasiga pannor och justera de som hamnat ur läge. Underlagspappen bör undersökas noggrant från ovansidan.

Avflagnad färg på östra förstugan.

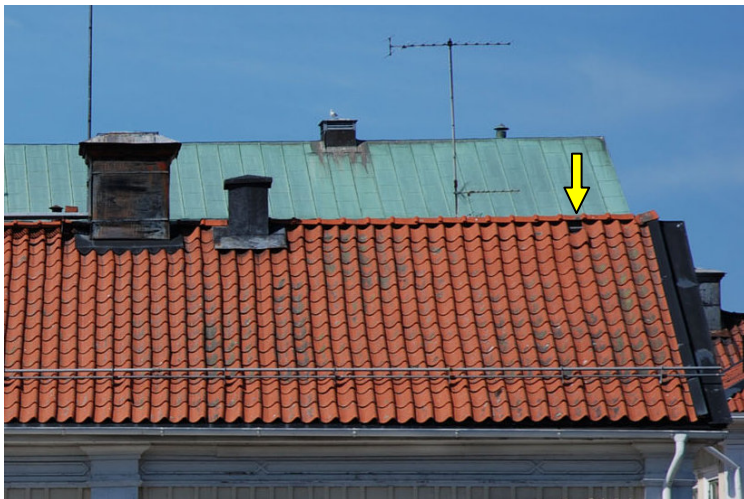
Vlm_kmvLS-1490

Södra takfallet, pilen markerar panna ur läge.

<i>Prioritet</i>	I
<i>Löpande underhåll</i>	Översyn av takpannors läge behövs regelbundet, gärna en gång per år. Periodiskt underhåll vart 25:e år med kontroll och ev. byte av underlagspapp och läkt.

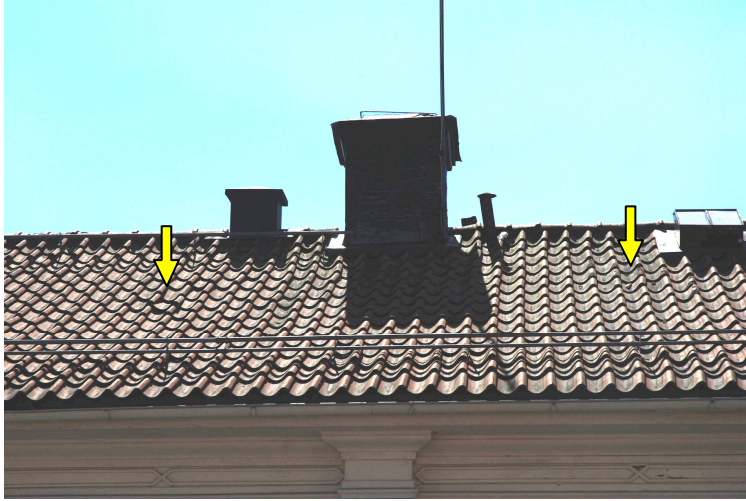
Vlm_kmvLS-1401

Norra takfallet, pilarna markerar en panna ur läge och lösa tegelflisor.

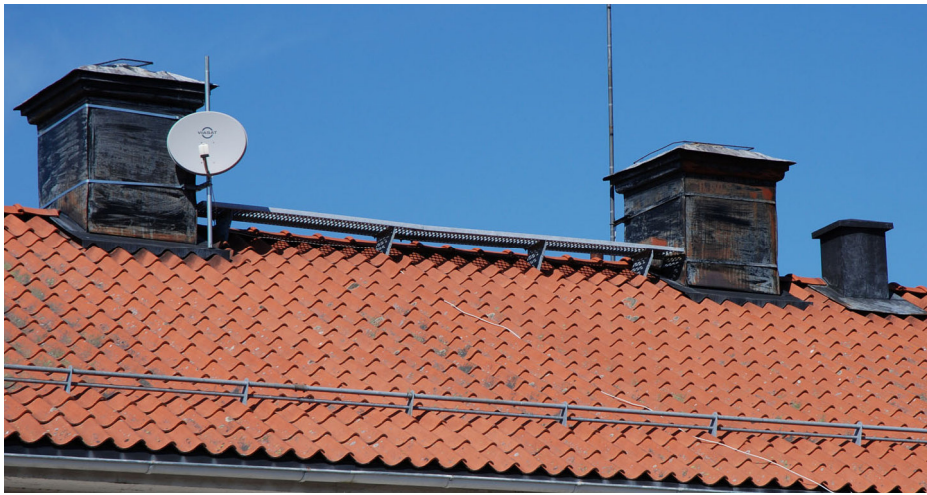
Vlm_kmvLS-1482

Skorstenar och takoventilation, plåt i behov av underhållsmålning.

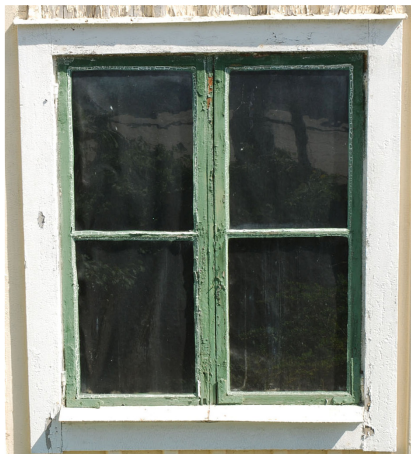
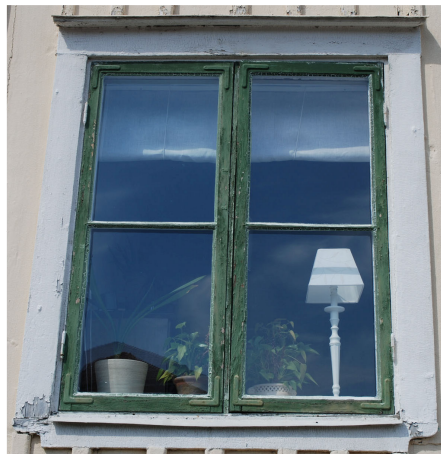
Fönster i behov av renovering på nedre våningen, västra och södra fasaden.

<i>Åtgärdsförslag</i>	Löst sittande kitt tas bort och fönster kittkompletteras med linoljekitt. Eventuellt kan en del fönsterglas behöva tas ur och sättas om i nytt tryckkitt. Löst sittande färg skrapas bort, det är inte nödvändigt att skrapa bågarna trärena. Målning utförs med grön linoljefärg enligt befintlig kulör, även kittfalsen bör målas. Kulören liknar S5020-G10Y och S6020-G10Y, färgprov kan behövas, alternativt görs uppstrykningsprover. Även fönster i balkongdörr är i behov av kittkomplettering och målning. Fönsterbågarnas gångjärn. Fönsterlås och hakar ses över och justeras för fullgod tätning mot karmen.
<i>Prioritet</i>	I
<i>Löpande underhåll</i>	Underhåll och målning vart 10:e år. Fönster på söderfasad kan behöva ommålning oftare.
Dörrar	Pardörren på norra fasaden har skeva dörrblad, de har slagit sig. Dörren går inte att stänga ordentligt och otätheten skapar framför allt problem om vintern.

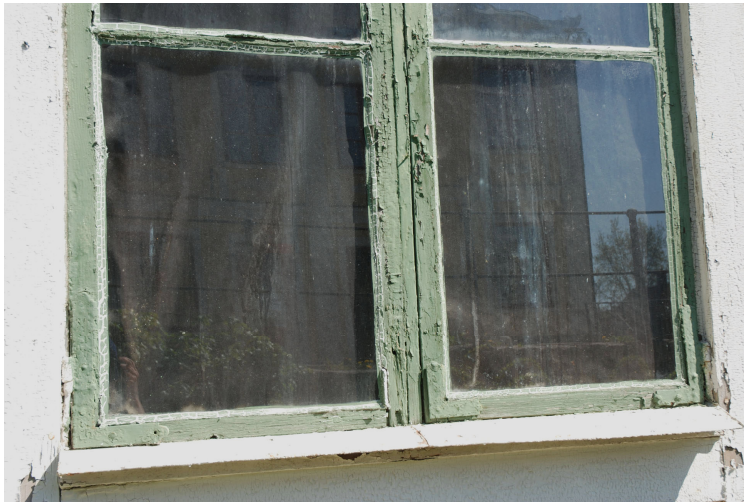
Vlm_kmvLS-1457

Närbild på fönster i behov av renovering, västra fasaden.

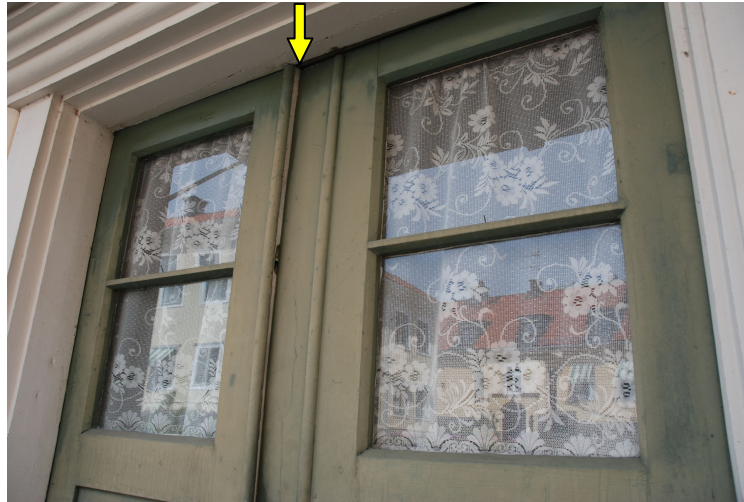
Vlm_kmvLS-1671
Dörrblad har slagit sig.

<i>Åtgärdsförslag</i>	I första hand bör en justering av gångjärnen prövas, viss skevhet kan på så vis kompenseras. Räcker inte det kan karmen lossas och monteras tillbaka på sådant sätt att den kompenserar skevheten. Om dessa metoder inte löser problemet kan man ta isär dörrrens delar och fästa ihop dem på nytt.

<i>Åtgärdsförslag forts.</i>	En mer radikal lösning är att såga spår i dörrbladens ramverk och slå in kilar för att rikta ramen. Denna metod innebär ganska stor åverkan och lämnar märken som med tiden kan bli framträdande. Konsultera snickare med god kunskap om traditionella material och byggnadstekniker för förslag på lämplig åtgärd.
<i>Prioritet</i>	II
<i>Löpande underhåll</i>	Underhåll och målning vart 10:e år.
Balkong	De tre yttersta brädorna på balkongplattans undersida är missfärgade av fukt, i övrigt flagnar färgen upp. Tätskiktet, under nuvarande trätrall, är uttjänt och släpper genom fukt vid räcket infästning i balkongplattan. Räcket, dropplisten, samt vinkeljärn och konsoler på undersidan är rostiga.
<i>Åtgärdsförslag</i>	Undersök balkonggolvet under trätrallen. Troligen behövs ett nytt tätskikt. Räcket, dropplisten, vinkeljärn och konsoler skrapas, stålborstas, rostskyddsbehandlas och målas med vit linoljefärg. Missfärgade brädor på undersidan kontrolleras. Om de är fuktskadade byts de ut till hyvlade brädor enligt lika dimension. Är de inte skadade skrapas och målningsbehandlas de tillsammans med övriga brädor, vit linoljefärg bör användas.

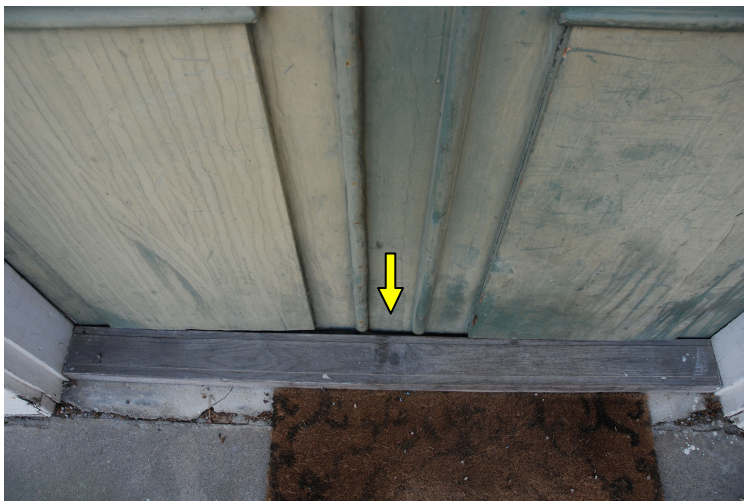
Vlm_kmvLS-1672

Otätthet

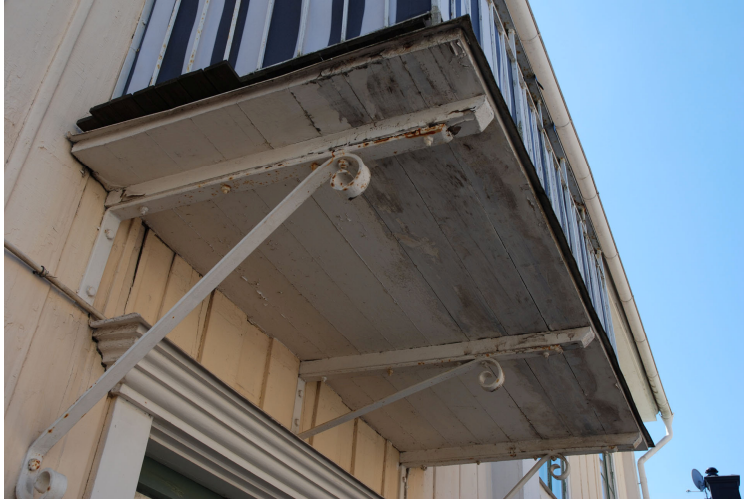
Vlm_kmvLS-1435

Balkong med missfärgad undersida och rostangripet smide.

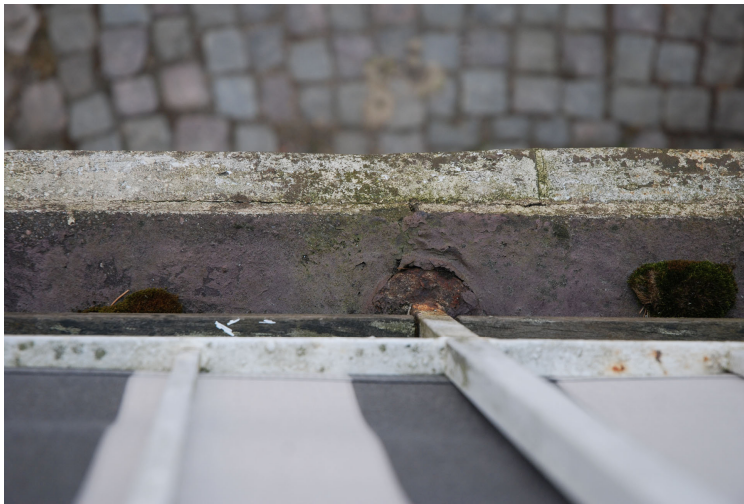
Vlm_kmvLS-1657

Räckets infästning i balkongen och uttjänt tätskikt.

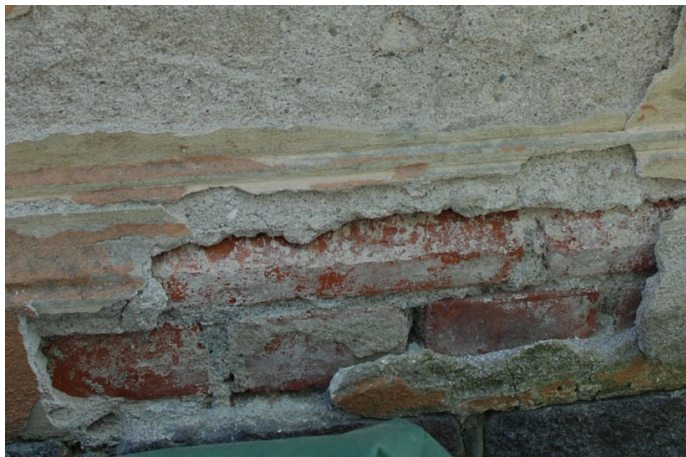
Vlm_kmvLS-1566

Skador i västra fasaden, omfogning behövs bl a.

<i>Åtgärdsförslag</i>	<p>Grunden är i behov av omfogning på flera ställen, lagning av sprickor och komplettering med sten. Verktyg för rundfog skall användas vid omfogning. Kanten på södra sidan stryks med cementhaltigt bruk och med högre lutning än befintlig. Ett KC-bruk kan användas både till omfogning och till kanten. KC-bruket kan ta upp rörelser bättre än ett rent cementbruk.</p> <p>Det är viktigt att avlägsna allt organiskt material i krypgrunden.</p>
<i>Prioritet</i>	I-II
<i>Löpande underhåll</i>	Röj växtlighet en gång per år, förslagsvis på hösten. Underhåll av grundens murverk och fogar ca vart 15:e år.
Fasad	<p>Sprickor, putsbortfall och bom förekommer på samtliga fasader. Putsen är delvis i mycket dåligt skick och faller av i stora sjok. Skadesituationen är som störst på gavlarna och södra fasaden.</p> <p>Pustskiktet som slogs på vid 1980-talets renovering ligger ställvis i tjocka lager över listverkens profilering (se fotodokumentation nedan). Troligen utfördes inte listdragningen på traditionellt sätt.</p> <p>KC-färg är en tät färg som hindrar fuktvandringen och kan orsaka fuktskador och saltsprängningar i bakomliggande kalkputs vilken mjuknar och släpper från underlaget.</p>

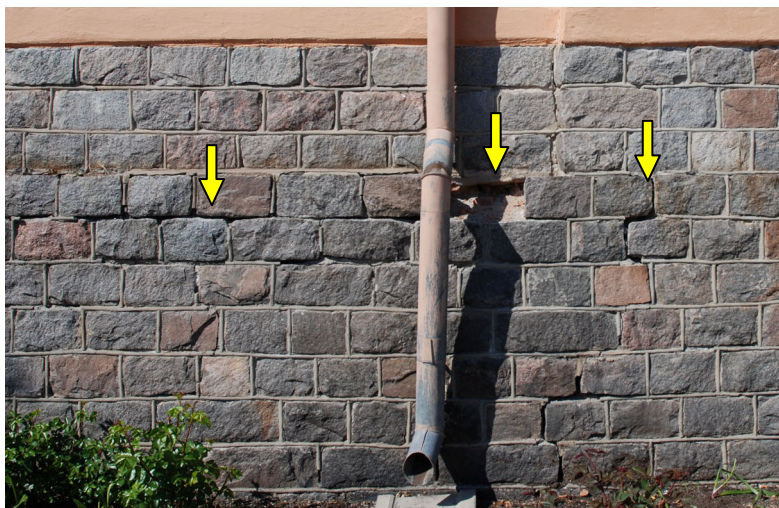
Vlm_kmvLS-1501

Pilarna visar på bortfall av fog, sten och pilen till höger visar på en ev. spricka som fortsätter ned genom murverket åt vänster.

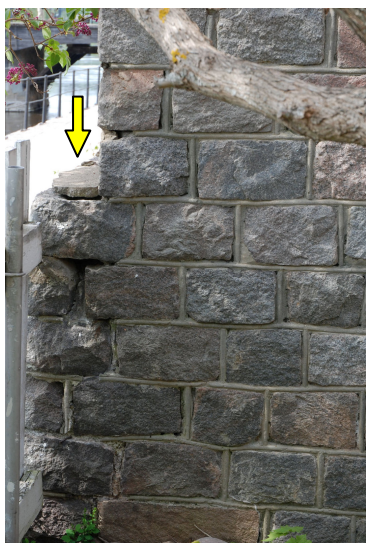
Vlm_kmvLS-1631

Pilen visar cementstrukna kanten på södra fasaden.

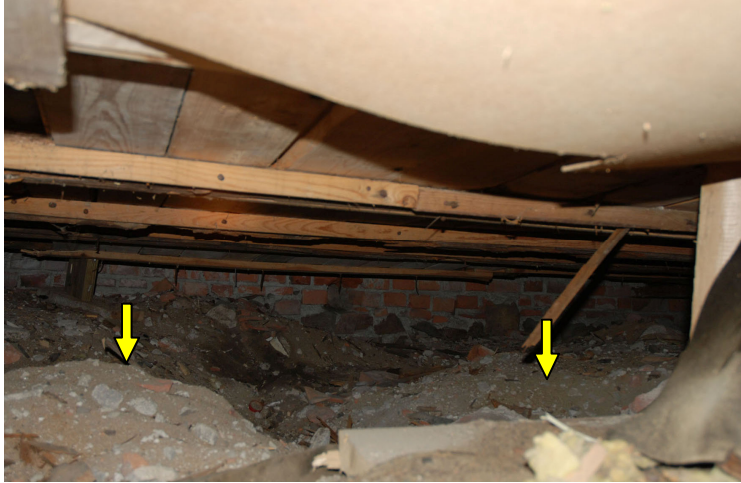
Vlm_kmvLS-1688

Pilarna visar rester efter byggskräp i kryppgrunden.

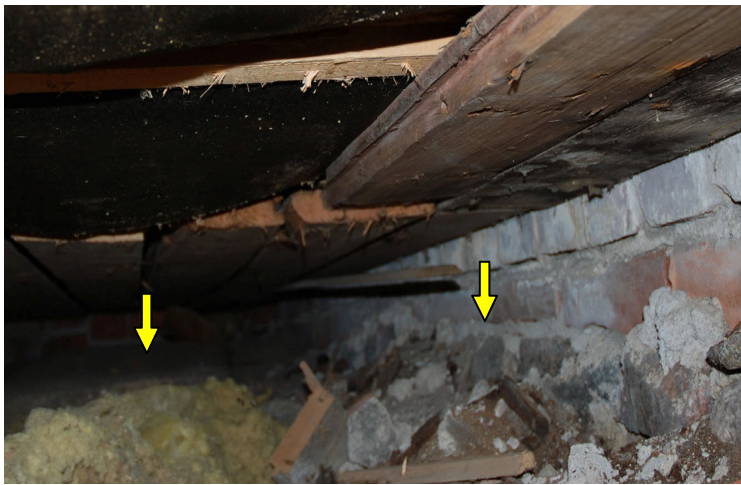
Vlm_kmvLS-1684

Pilarna visar rester efter byggskräp i kryppgrunden.

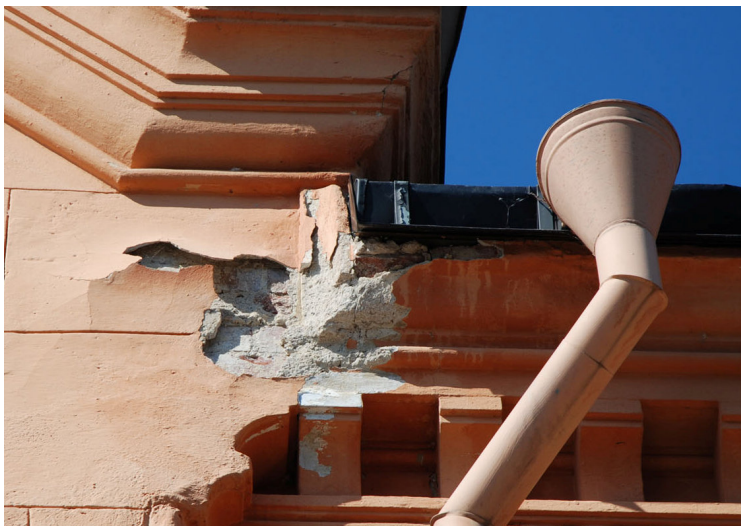
Vlm_kmvLS-1522

Puttskada, södra fasaden.

<i>Åtgärdsförslag</i>	<p>En oberoende konsult med inriktning på puts bör detaljprojektera vad som kan vara orsaken till skadorna, dess omfattning samt förslag på åtgärdens omfattning och färgtyp för avfärgning. Färgskiktet kan ev. behöva tas bort och fasaderna avfärgas på nytt med kalkfärg. En ev. återgång till ursprungliga färgsättningen kan övervägas, bör i så fall föregås av en noggrann färganalys.</p> <p>Vid putslagningar bör löst sittande puts avlägsnas. Bomputsen behöver inte direkt utgöra någon risk för vidare bortfall, men specialistkompetens bör konsulteras.</p> <p>Avlägsnande av löst kalkbruk i samband med lagningar bör genomföras försiktigt och inte knackas ned utan sågas med kapskiva.</p>
<i>Prioritet</i>	I
<i>Löpande underhåll</i>	<p>Det är svårt att ange något generellt intervall för löpande underhåll av putsade fasader. Den puts som finns på huset idag är i behov av omfattande åtgärder pga skador, bl a orsakade av felaktig färgtyp, men är sig inte behov av underhåll. En putsad fasad kan klara sig många år utan underhållsåtgärder. En blekt och väderbiten fasad avfärgas på nytt vid behov och intervallet beror på putstyp och färgtyp. Putser och färgtyper med cementinblandning kan behöva tvättas ren från ev. algpåväxt. Ommålning av fasader kan behövas ca vart 15:e år.</p>

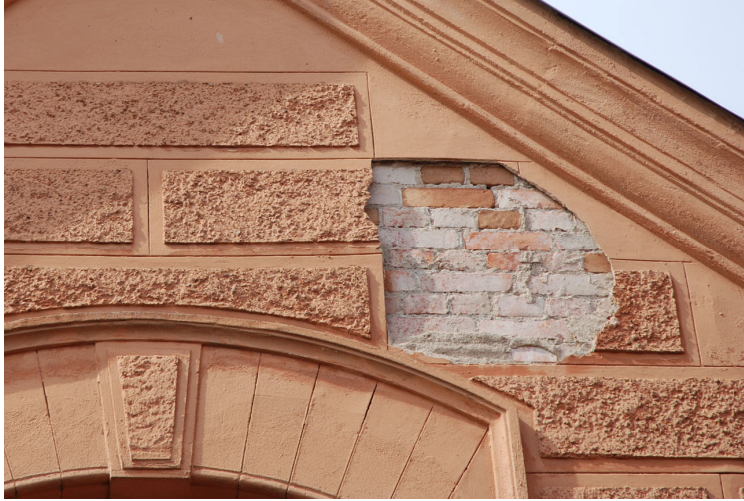
Vlm_kmvLS-1611

Putsskada, östra fasaden.

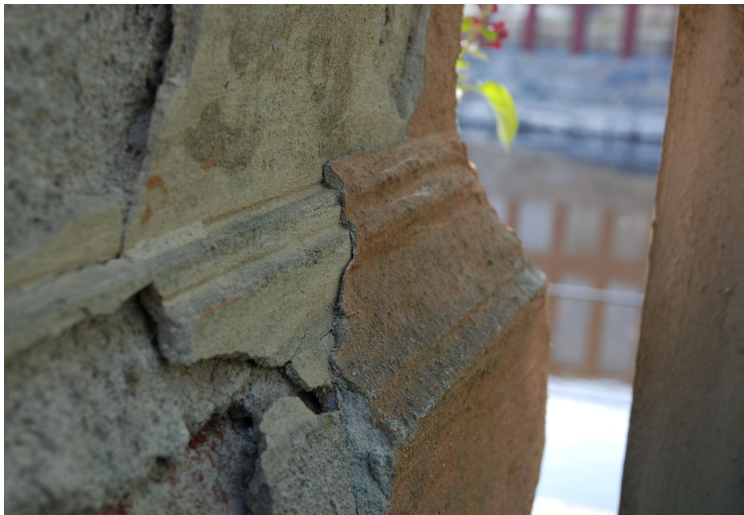
Vlm_kmvLS-1568

Putsskada som visar äldre och yngre skikt. Den äldre blekgula putsens listdragning har skarpa vinklar medan det yngsta skiktet ligger i ett tjockt och klumpigt lager.

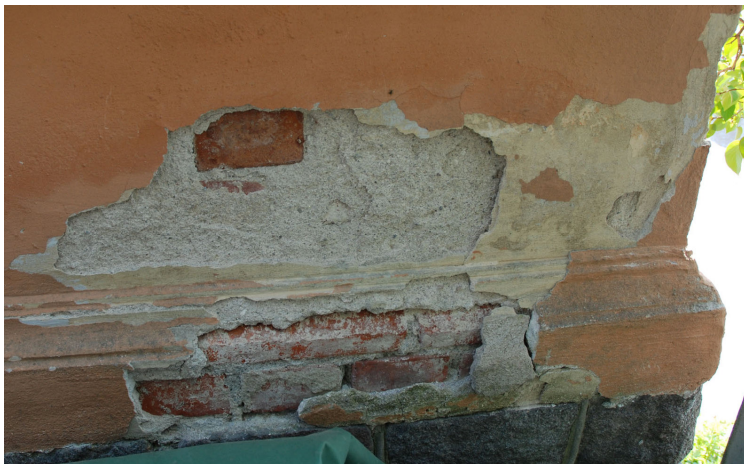
Vlm_kmvLS-1566

Putsskador där de äldre färgskikten framträder.

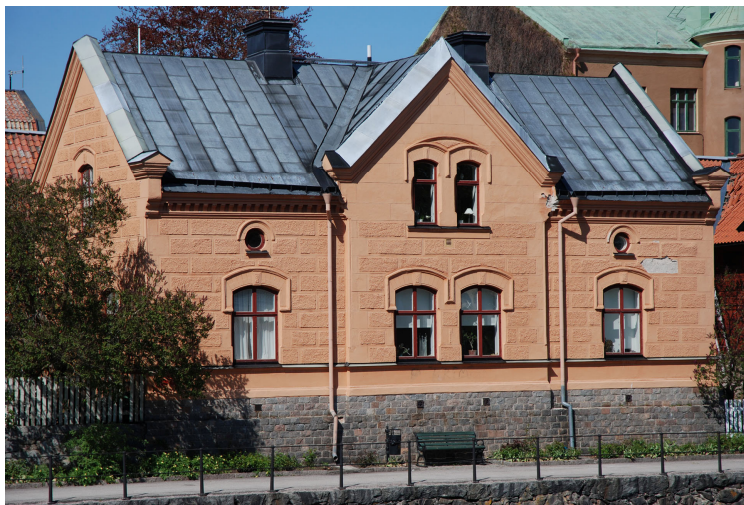
Vlm_kmvLS-1492

Tak	<p>Den fabrikslackerade plåtens färg flagnar. På södra takfallet har all färg flagnat bort.</p>
<i>Åtgärdsförslag</i>	<p>Plåttaket underhållsmålas respektive ommålas, eller ommålas helt. En oberoende plåtkonsult/projekterande plåtspecialist bör kontaktas för färganalys och detaljerat åtgärdsförslag</p>
<i>Prioritet</i>	I
<i>Löpande underhåll</i>	<p>Ommålning av plåttak bör ske med täta intervall vilket skyddar ytorna och lönar sig på lång sikt. Intervallerna beror på färgtyp men vart 5:e år kan ett linoljefärgsmålat tak behöva borstas, tvättas och målas en gång. Mer grundligt arbete kan behövas vart 8:e–10:e år. Ommålning av fasader kan behövas ca vart 15:e år.</p>
Takavvattning	<p>Stupröret väster om risaliten på söderfasaden – skarv i stupröret har glidit isär och infästningen i fasaden har släppt på två ställen. Färg ställvis avflagnad.</p>
<i>Åtgärdsförslag</i>	<p>Skarven som glidit isär är troligen orsakad av att infästningarna släppt. Infästningarna i fasaden görs med rörsvep för sten- och tegelhus. Bättringsmåla i kulör lika fasadfärg.</p>

All färg har flagnat från södra takfallet.

<i>Prioritet</i>	I respektive III (ommalning)
<i>Löpande underhåll</i>	<p>Översyn och rens i hängrännor och stuprör en gång per år. Underhåll och målning av plåt vart 8:e–10:e år.</p>

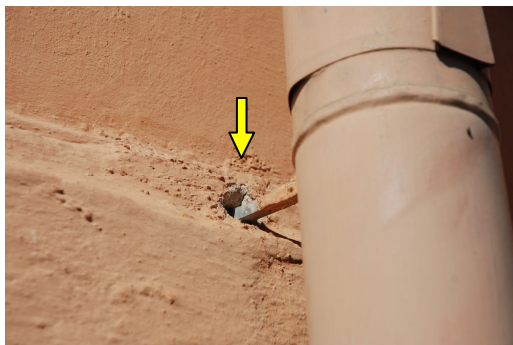
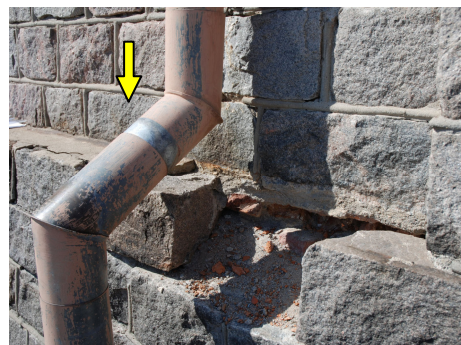
Stuprörets infästning i fasaden har släppt och skarv i stupröret har glidit isär, södra fasaden.

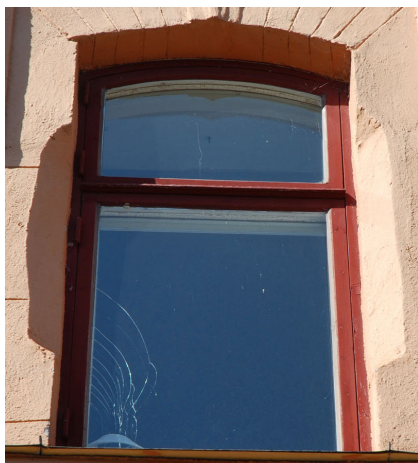
Vlm_kmvLS-1539
Sprucken ruta, södra fasaden.

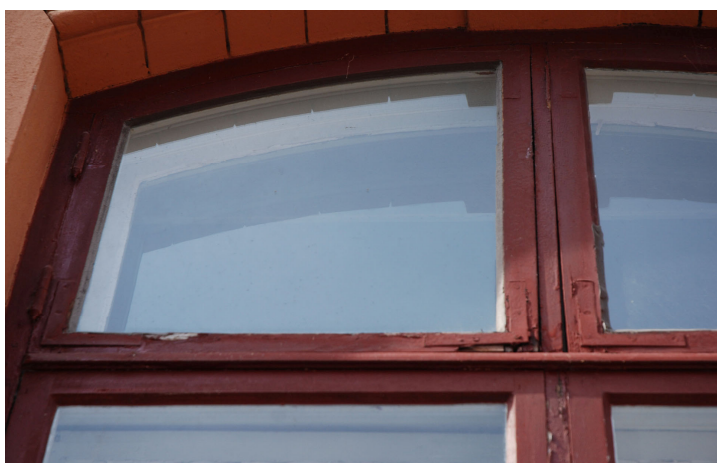
Vlm_kmvLS-1630
Kittbortfall, flagnande färg och hörnjärn i behov av översyn.

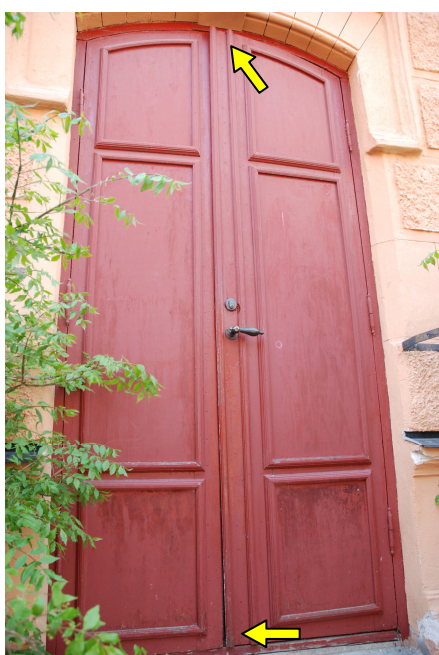
Vlm_kmvLS-1595
Skevt och otät dörr.

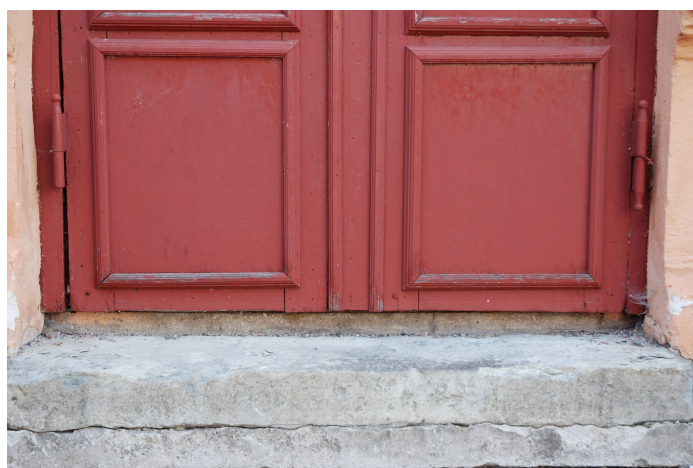
Vlm_kmvLS-1605
Karmen saknar understycke.

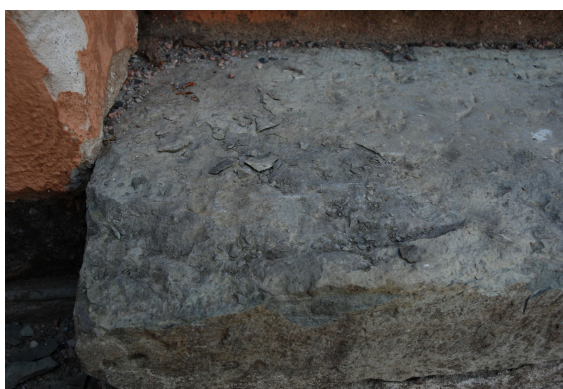
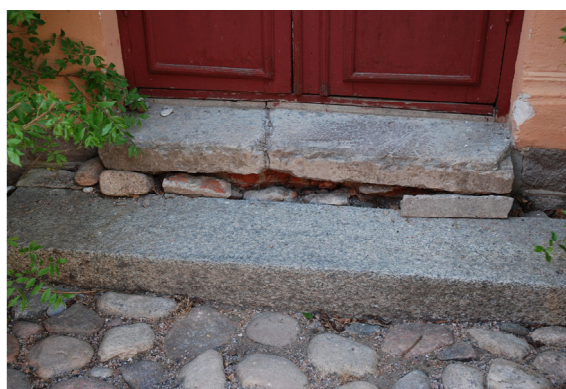
Trappor	Plansteg av kalksten vittrar på grund av utsatt läge. En kalksten är sprucken. Mellan de två trappstegen har cementbruket delvis eller helt lossat. Skador kan förekomma på de underliggande murade fundamenten vilket kan göra att övre planstegen inte ligger stabilt.
<i>Åtgärdsförslag</i>	Underliggande murade fundament bör undersökas noga. Cementbruket bör knackas bort och ersättas med hydrauliskt kalkbruk. Lösa kalkstensdelar kan limmas på plats och lagas med stenlagningsbruk. Hur länge det håller beror på hur ofta trappan används. Stenen kan ev. slipas ned så att en ny slityta erhålls. Den spruckna kalkstenen kan flyttas och byta plats med den kalkstenen som ligger framför östra ingången (som inte används). Annars kan man lyfta delarna och göra underlaget stabilt (om det inte redan är det?) sedan lägga delarna i hydrauliskt kalkbruk. Om trappsteget ligger stabilt borde det sedan räcka med hydrauliskt kalkbruksfog i sprickan mellan delarna. En annan ide är att låta tillverka ett ny tunnare sten som underlag och lägga den spruckna originalstenen över i bruk och sedan foga sprickan. Ytterligare ett alternativ kan vara att byta ut skadad sten till ny lika befintlig.

Trappsten framför tvättstugan. Kalkstenen vittrar och bitar faller av. Andra bilden visar sprucken kalksten och skadat fundament under stenen, framför mittersta dörren.

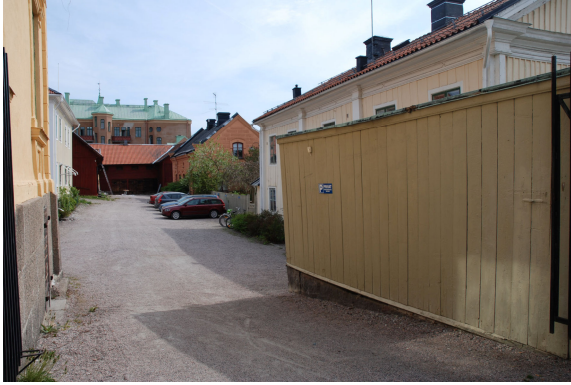
Under årens lopp har ett lager grus ansamlats på gårdsplanen mellan de två fastigheterna inom kvarteret vilket medfört att kvarvarande stenbeläggning inte längre syns. Enligt uppgift från fastighetsägaren är underlaget i dåligt skick till följd av tidigare markarbeten. Den gamla stenläggningen är till stor del borta. En del sten finns sparad och undanlagd men räcker inte till för att komplettera all sten som tagits bort under åren.

Vlm_kmøLS-1636
Infart och övergrusad gårdsplan.

Gårdsplanen sopas från grus, stenläggning kompletteras med sten lika befintlig.

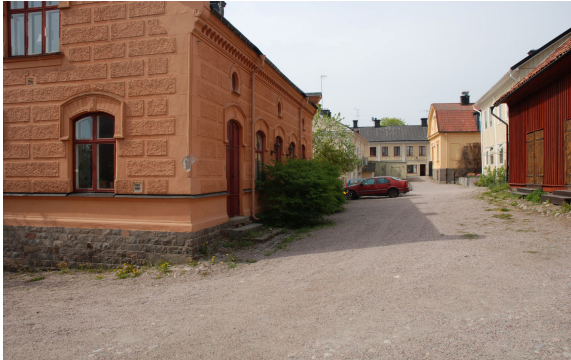
Vlm_kmøLS-1632
Övergrusad gårdsplan.

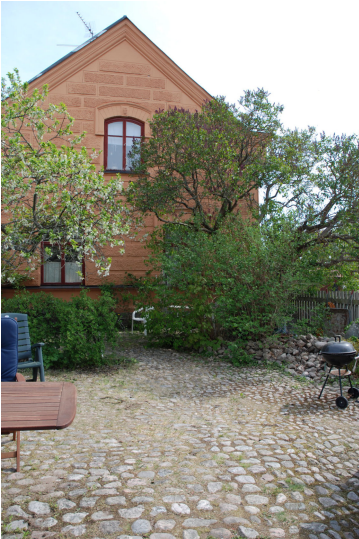
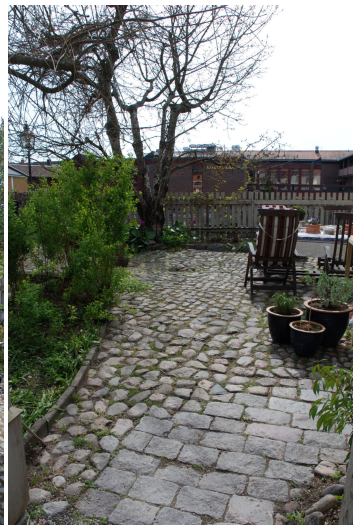
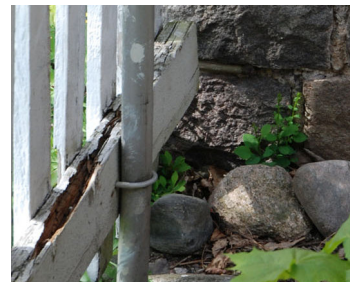
Rötskadade delar har observerats i staketet mot ån.

Bilderna visar innergården mellan Behmska huset och f.d. ekonomibyggnaden samt staket med rötskadad del.
