# Västerås slott

## - ombyggnation i kärntornet

Antikvarisk kontroll

Olympia 3  
Västerås socken  
Västmanlands län

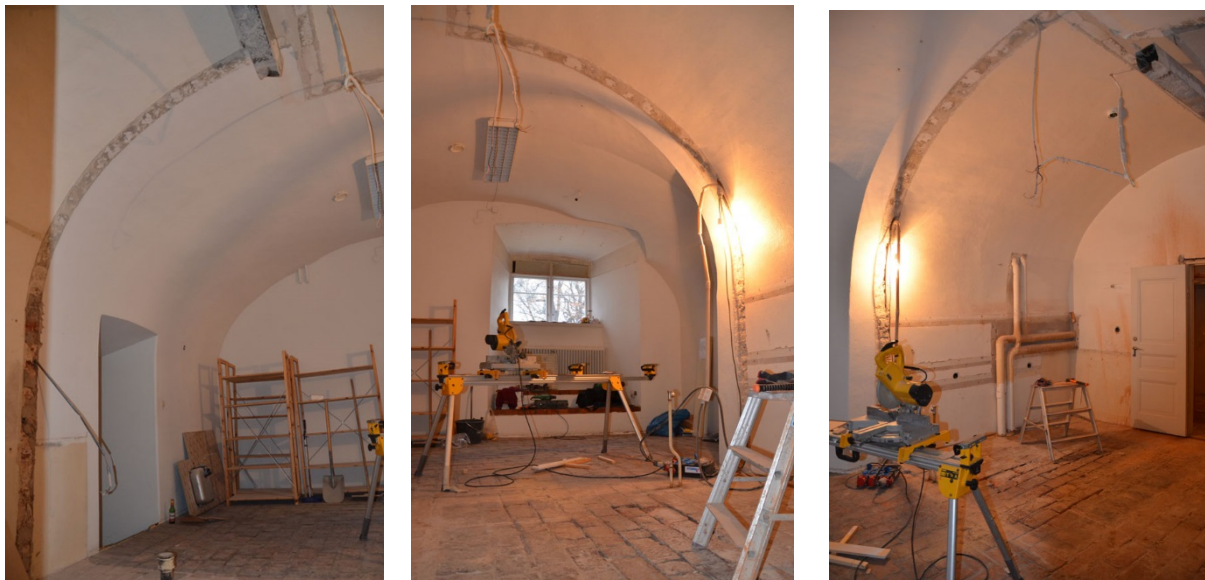
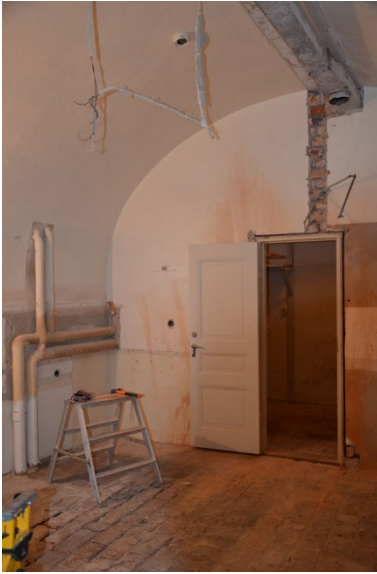
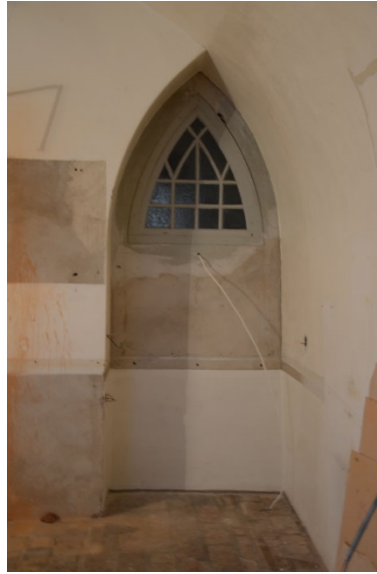
7–9. Väggarna mellan rum 138, 139 och 149 har rivits. Spår efter de tidigare väggarna syns i taket.

Skåpinredning och väggarna mellan rum 138 och 139 och 140 har rivits, dessa är sekundära och troligen från 1920-talets restaurering eller samtida med uppförandet av fotoateljén under 1960-talet. Efter att väggarna har tagits ned blir hela golvytan, som består av mönsterlagt stortegel, synlig. Vid två ytor har golvet en annan struktur och består delvis av nyare tegel eller tegel i annat format. Dessa ytor sammanfaller med de äldre vattendragningarna. De vattenledningar som tillhört fotoateljén har kapats och nya ledningar dras för det nya pentryt. Samtliga tegelstenar vid dessa ytor har lyfts och satt om. Vid detta tillfälle gavs möjlighet att inspektera om äldre tegelgolv finns eller eventuella medeltida golvnivåer var synliga. Det befintliga teglet är satt i bruk och under det ligger rören i sand så inga äldre tegelgolv eller golvnivåer var synliga vid dessa platser.

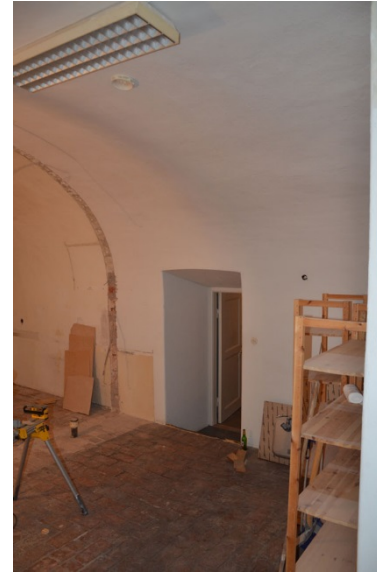
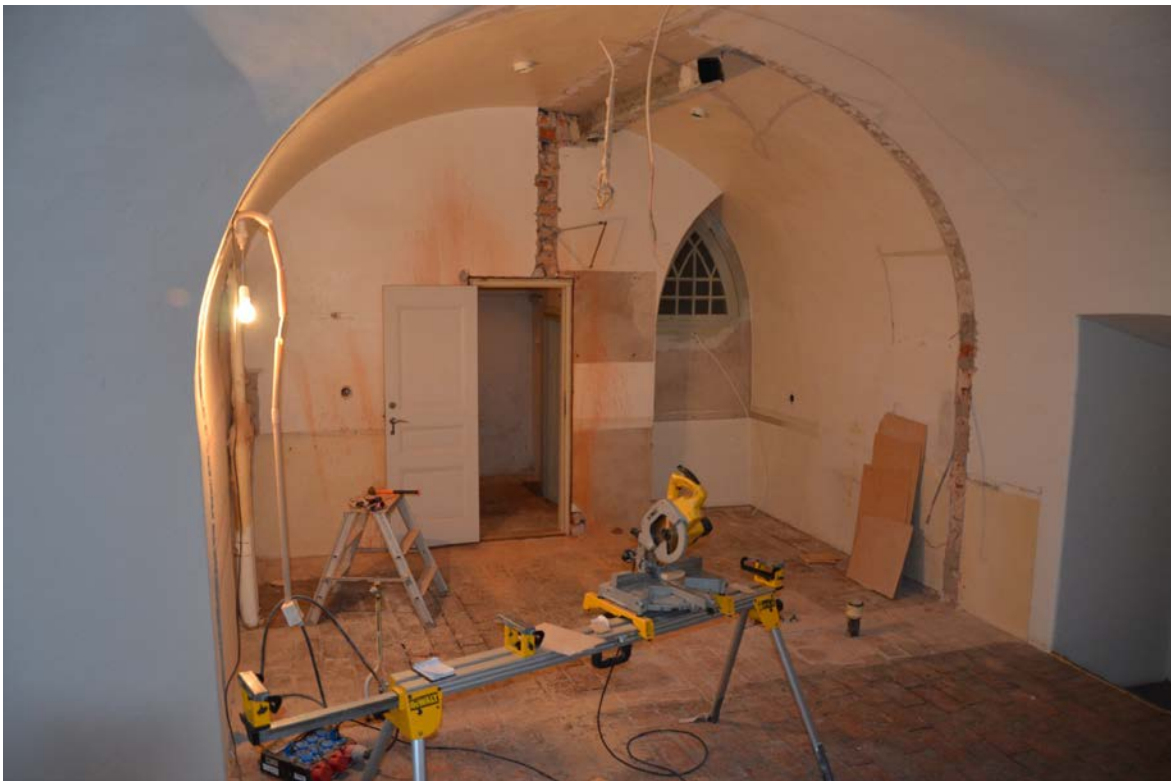
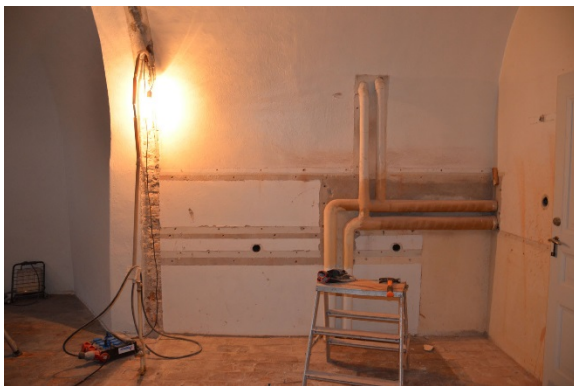
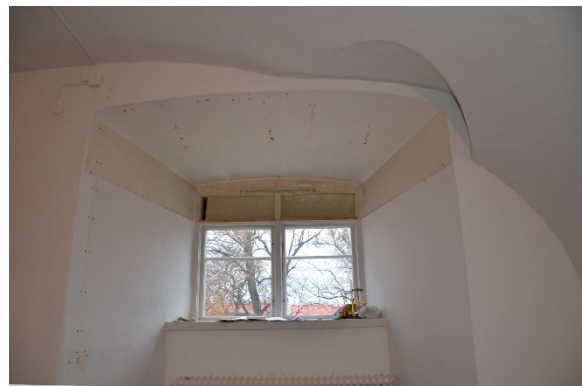
10 – 15. Rummet under röningsarbetet. Den upptagna dörröppningen med dörr till rum 142 är plats. Ventilationsledningarna är rivna och gallret för inluft i fönstret är frilagt.

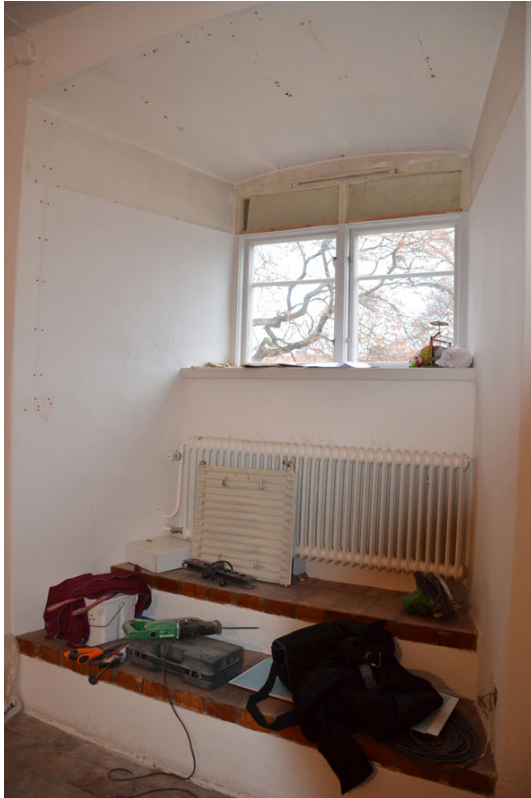
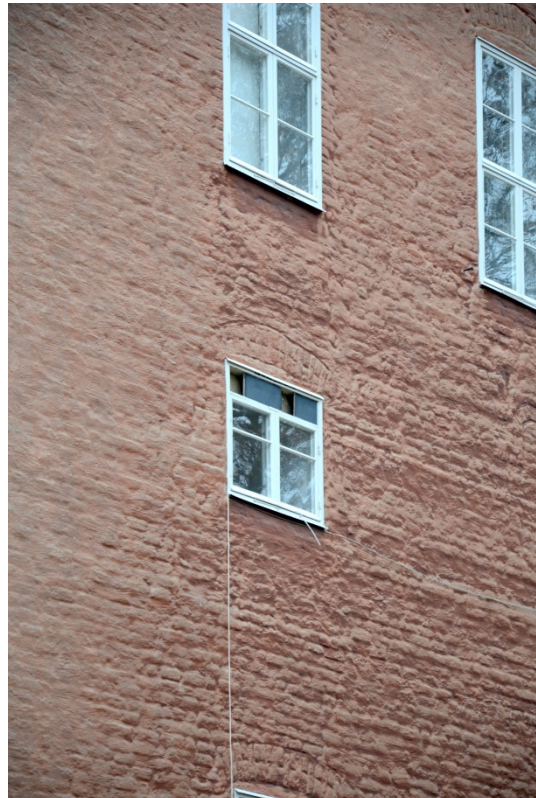
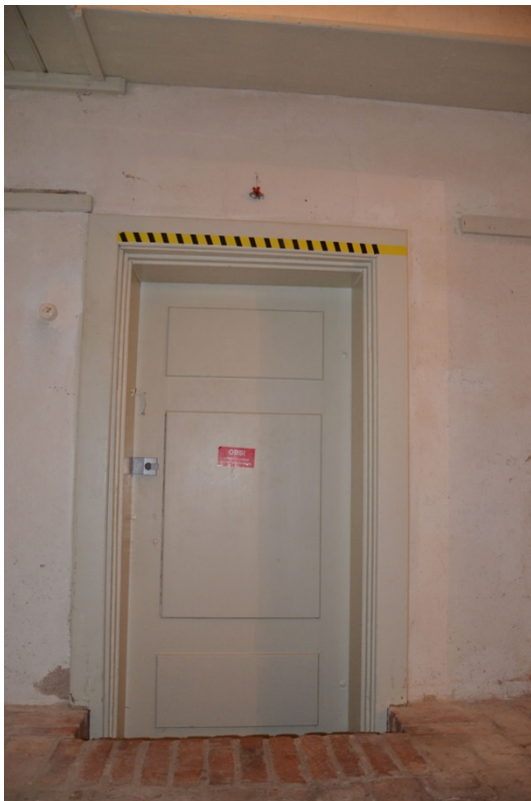
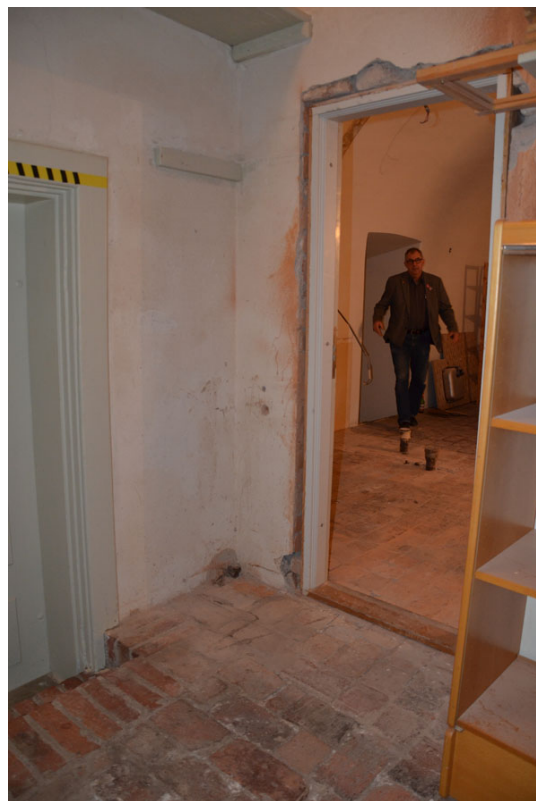
16-19. Fönstret byts ut efter äldre förlaga. Dörr mot 141 som ska sättas igen. Ny dörröppning mellan rum 139 - 142 har tagits upp.

En håltagning för ny en dörr mellan rum 139 och 142 har gjorts och karm och dörrblad från den rivna väggen mellan rum 139 och 140 har återanvänts. I rum 142 sätts även den dörr som leder till trappan vid rum 141 igen.

Det äldre fönstret som var förminskat och försett med ett överstycke av ventilationsgaller har ersatts av ett större nytillverkat fönster. Putsade ytor på väggar och valv har lagats där tidigare ventilation och väggar suttit och avfärgas.

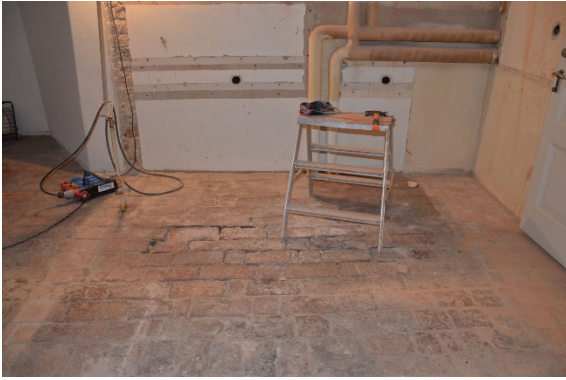
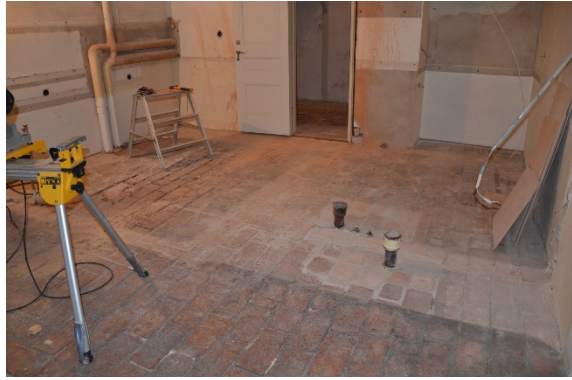
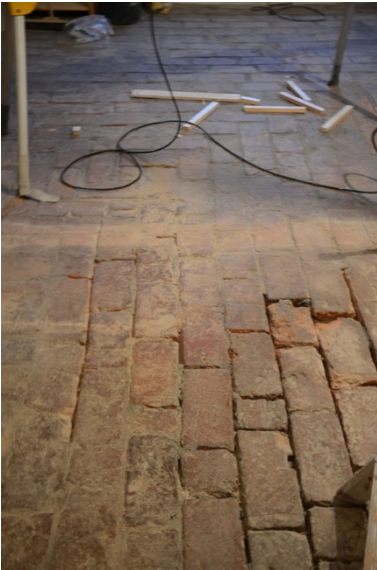
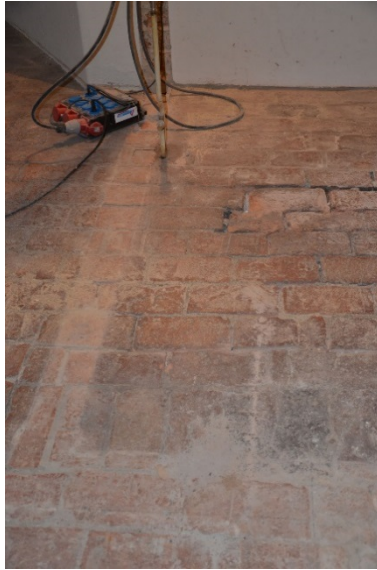
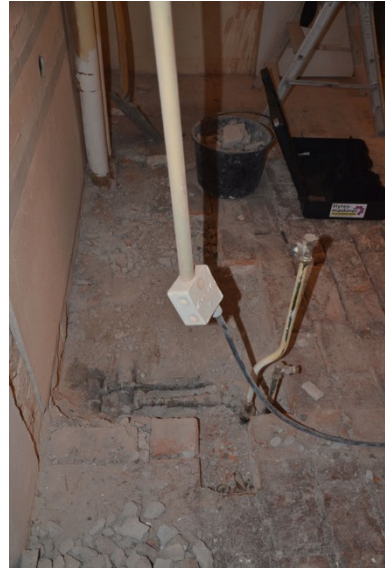
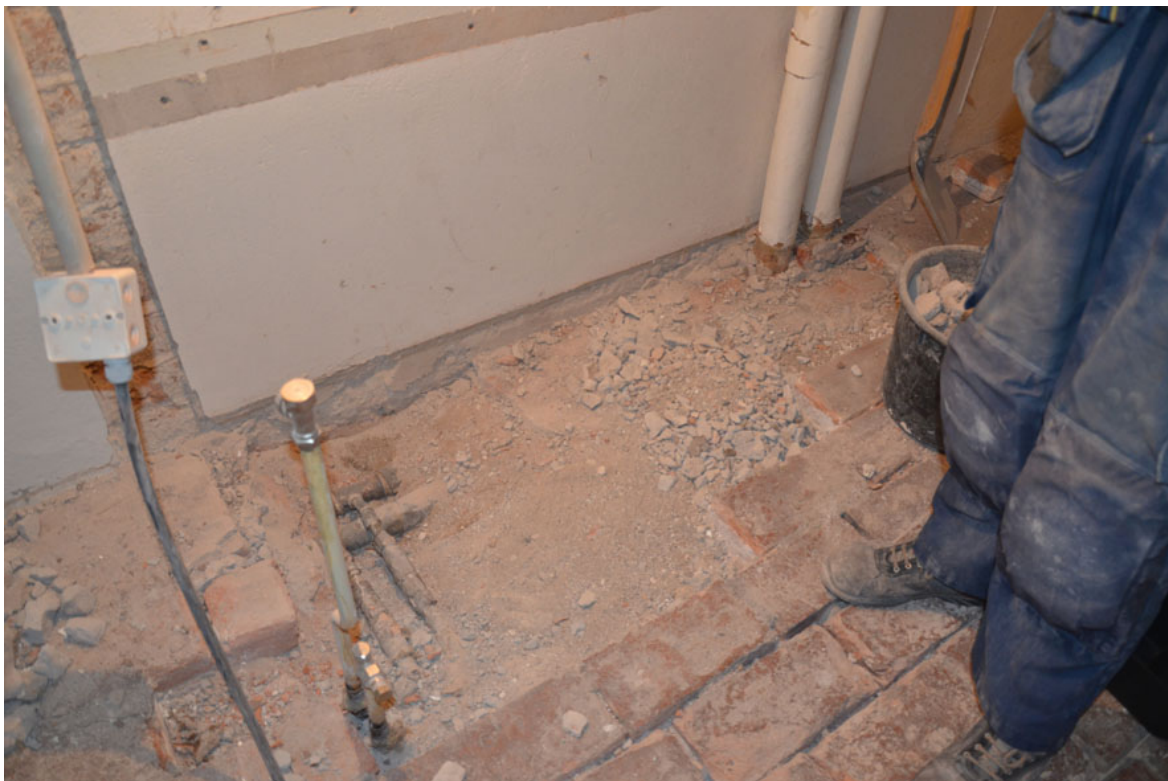
20-25. Det mönsterlagda tegelgolvet lyfts där nya ledningar ska dras. Det jämnas ut och fogas.

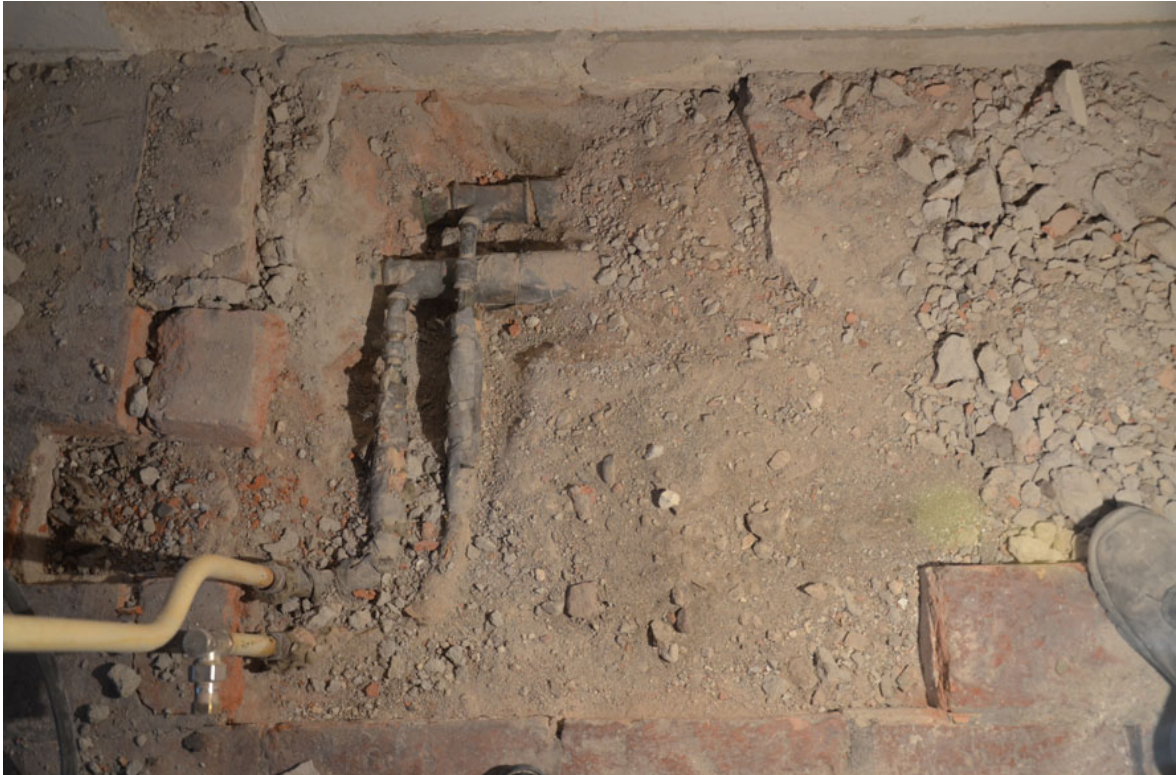
26. De äldre ledningarna ligger i sand.

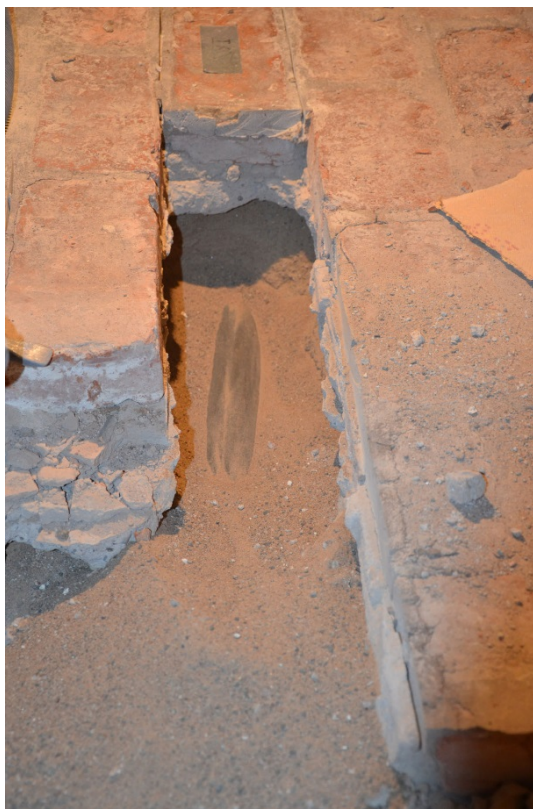
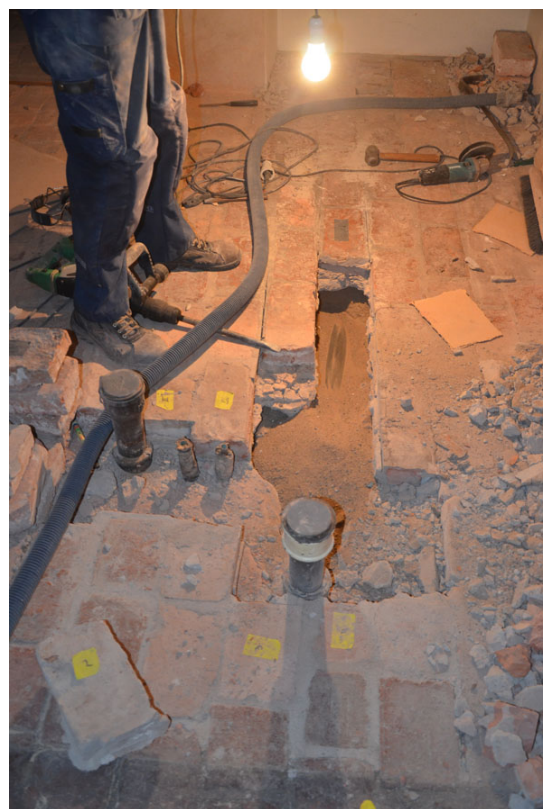
27-28. Teglet är satt i bruk och ledningarna ligger i sand. Inga spår av äldre bjälklag är synliga.

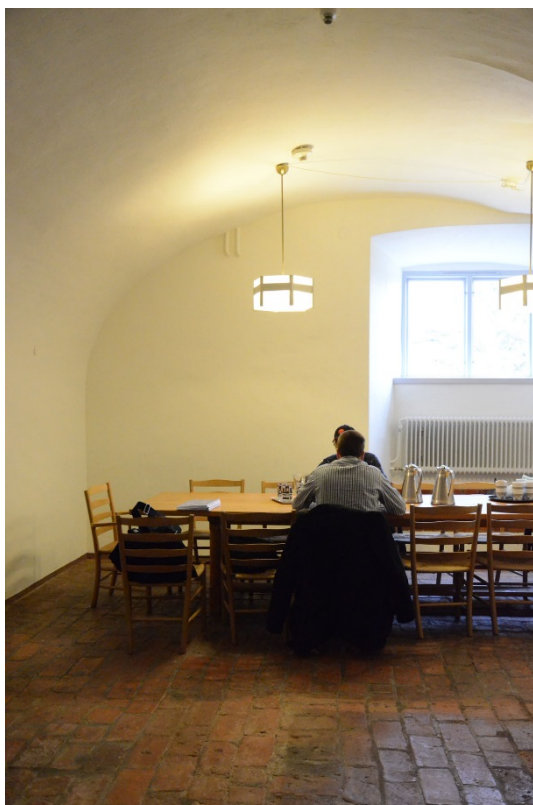
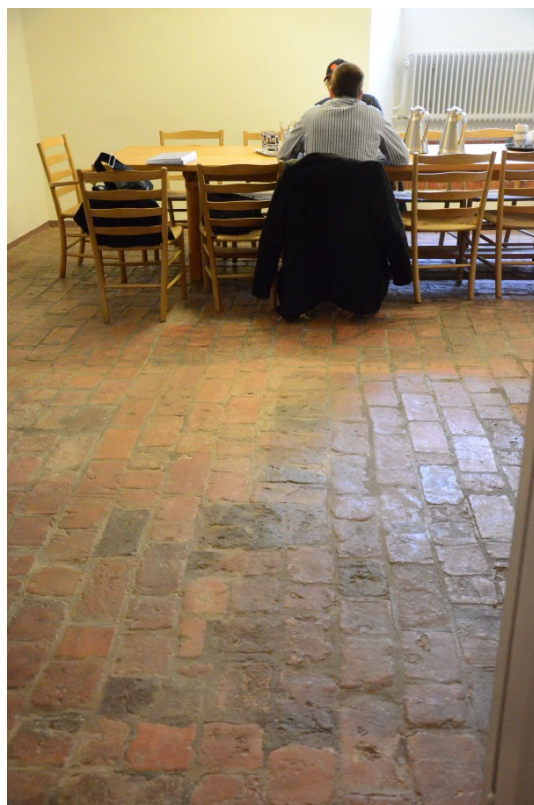
29–30. Det renoverade rummet och omlagda golvet. Pendelarmaturen är flyttad från det gamla biblioteket och är ritade av Nils Tesch. Väggar och snickerier är nymålade.

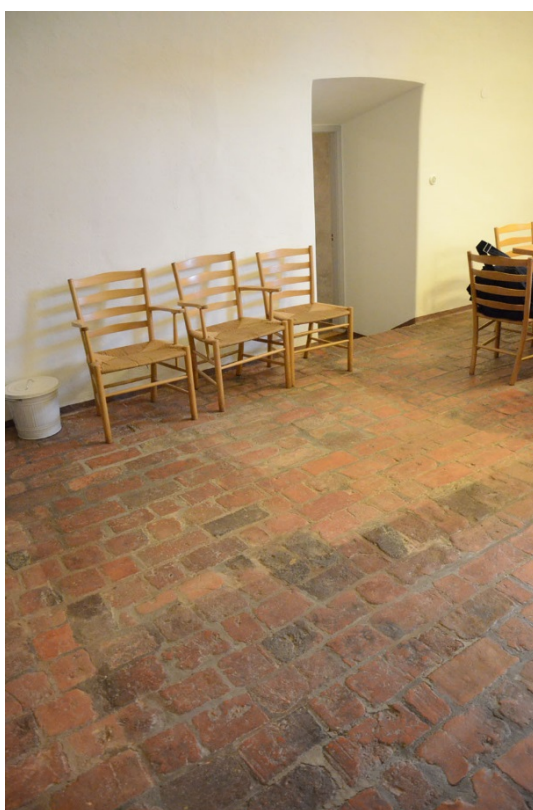
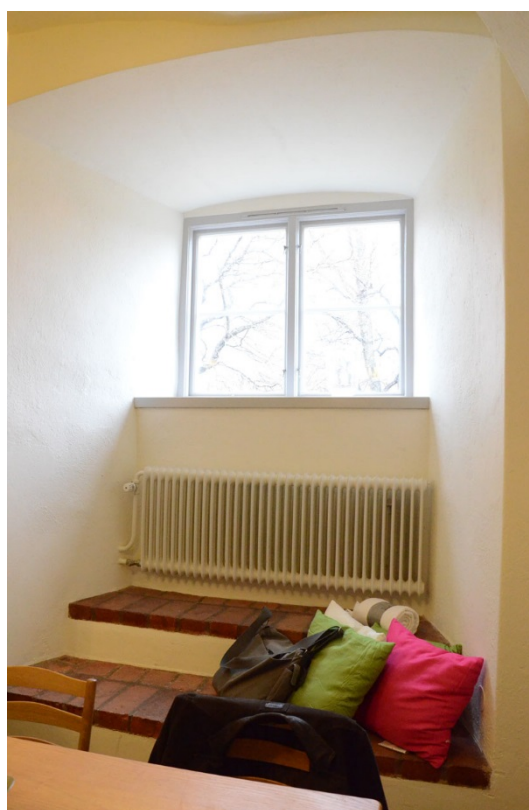
31–32. Golvteglet har olika nyanser som bland annat är spår av den tidigare rumsindelningen. Det nytillverkade fönstret och nymålade fönsternischen.

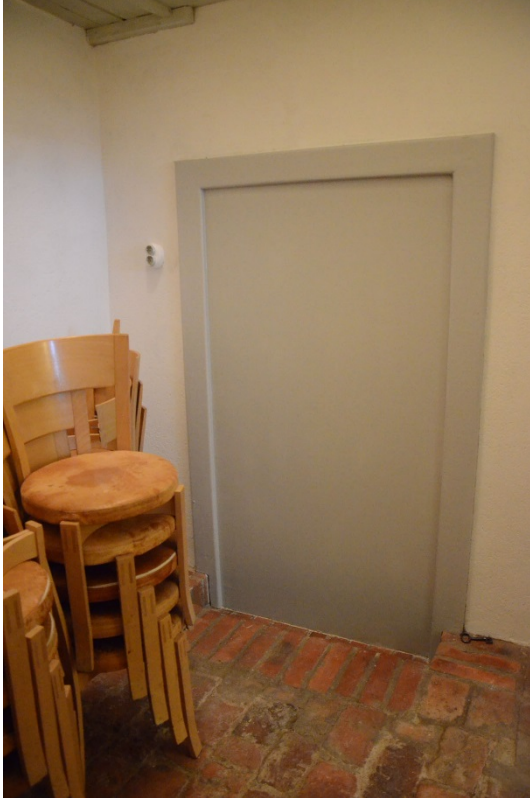
33. Dörrhålet mellan rum 142 och 141 är igensatt.
