Västmanlands läns museum
Kulturmiljö Rapport B
2011:B8

Konsivering av takmålningar, Skogsta 3:9

Bidrag till vård av kulturhistoriskt värdefull bebyggelse

Skogsta 3:9
Dingtuna socken
Västmanlands län

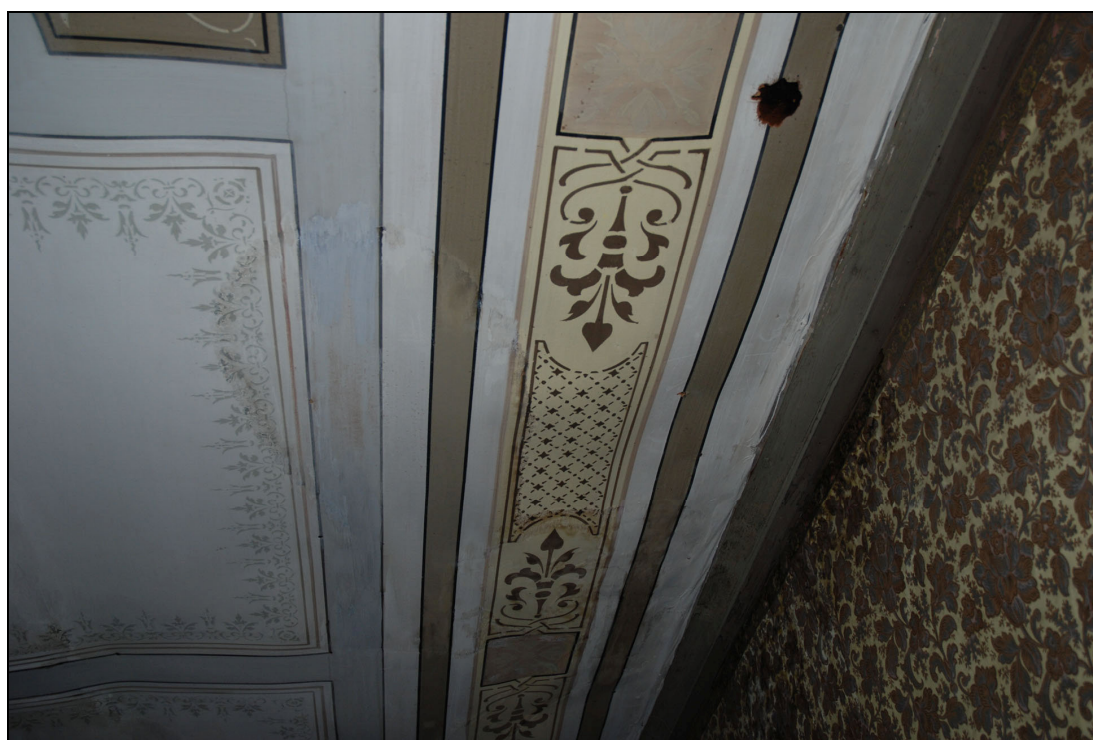
Omslagsfoto: Vlm_kmvLS-892. Del av tak efter konserveringsåtgärder, hål efter blixtnedslag syns till höger i bilden.

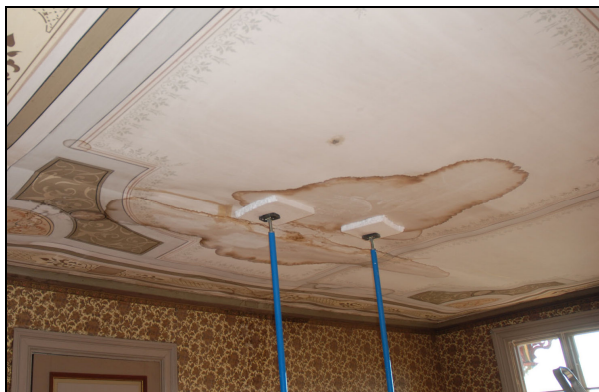
Papptaket i stora salen, på övervåningen, var ytsmutsigt och spännpappen hade omfattande fuktskador. Längs taklisterna hade pappen spruckit på många ställen, sprickor fanns även på fler ställen i taket. Sprickbildningen härrör dels från sättningar och rörelser i huset dels från rörelser orsakade av ojämn temperatur. Fuktfläckarna var dels orsakade av tidigare takläckage, dels av ett läckage från ett trasigt expansionskärl, monterat på vinden ovanför rummet. I var sin ände av taket finns två mindre cirklrunda, svartbrända hål vilka är spår efter ett blixtnedslag. Taket har reparerats av tidigare fastighetsägare genom att pappen spikats fast med nubbs. Under sommaren 2010 sprack takpappen upp och delar lossade. Dessa delar trycktes fast av Lars Göran Olsson med teleskopiska stöttepelare.

Vlm_kmvLS-818. Innan konservering.
Pappen hålls på plats med stöttepelare.

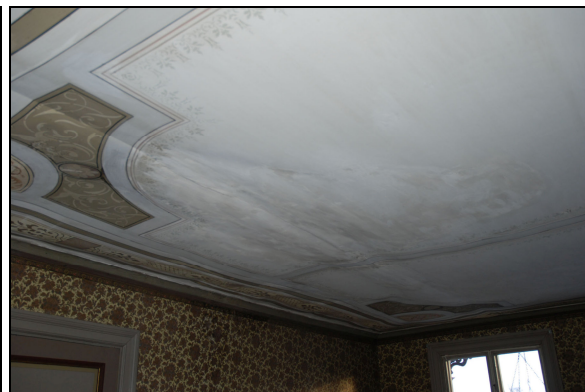
Vlm_kmvLS-890. Takyta efter konservering.

I slutet av oktober 2010 påbörjades arbetet med att kontrollera statusen på innertaket, besiktning av revor och släpp längs takets kanter. Taket rengjordes och revor, hål och lossnade kanter lagades. En kontroll på hur reparationerna i taket reagerade på temperaturförändringar utfördes med positivt resultat. Arbetet fortsatte med nedtoning/retuschering av fuktfläckar enligt åtgärdsförslag framtaget av konservator Gabor Pasztor, Närke Konservatorn AB. Arbetet avslutades i slutet av november 2010. De svartbrända hålen efter blixtnedslaget har inte åtgärdats.

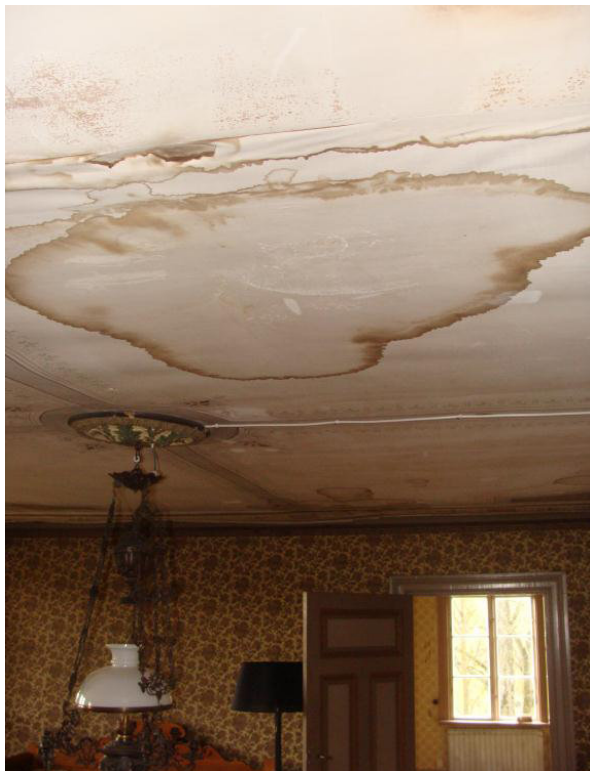
Skogsta, stora salen före åtgärd.

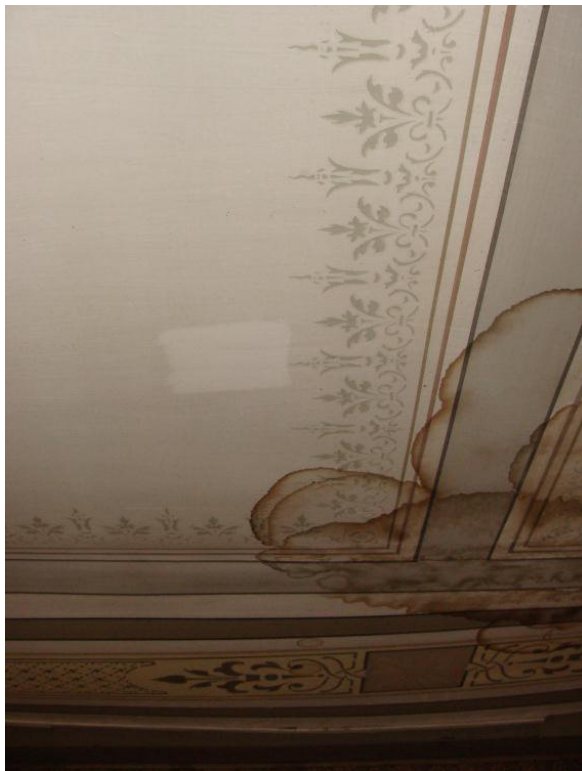
Det finns synliga vattenfläckar i norra hälften av rummet. Vattenläckage på taket samt ett fel på ett expansionskärl har orsakat flera vattenskador i rummet. Vatten har löst upp vattenlösliga ämnen i murverk och papp och lämnat ojämna fläckar på takmålningen.

Vattenfläckar och rengöringsprov.

Ytsmuts avlägsnades med Wishab/Akapad suddgummi svampar.

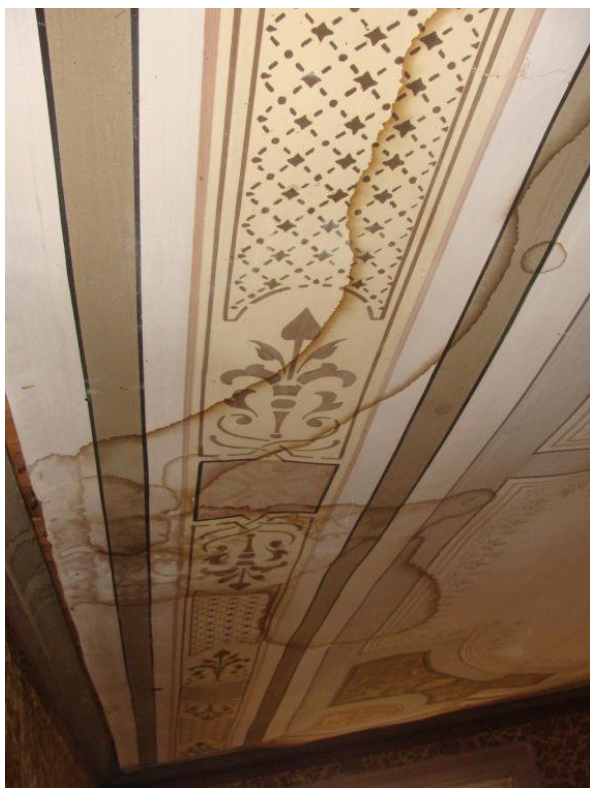
Det finns hål, revor andra mekaniskt tillfogade skador över pappersytorna. Spänn pappret har lossat från duken längs östra, södra och västra väggarna på en sammanlagd längd av ca. 8-10 m.

Vattenfläckar med lossnade kanter längst vägen.

De lossade tapetkanterna monterades upp mot taket med hjälp av rostfria metall ”häft” klamrar genom ca. 1-2 cm breda tjockare japanpapper remsor. Papperremorna fördelar spikarnas tryck mot pappertaket (liknande sätt som textilbeklädnadens textilremsor på en stols tapetsering). Dessa remsor kan i framtiden underlätta häftklamrarnas eventuella avlägsnande. (Reversibilitet)

Dessa uppmonterade kanter limmades över (med metylcellulos lösning (ca. 1 : 60; metylan : vatten) med ca. 5 cm bred tunnare japanpapperremsor, som täckte spikarna, det tjockare japanpappret, samt överbyggade sprickan som bildades mellan väggen och takpapprets kanter (Takpappret lossnat på ca 8-10 meters längd, och vid dessa ytor har pappret krympt ihop under torrare vinterperioder.)

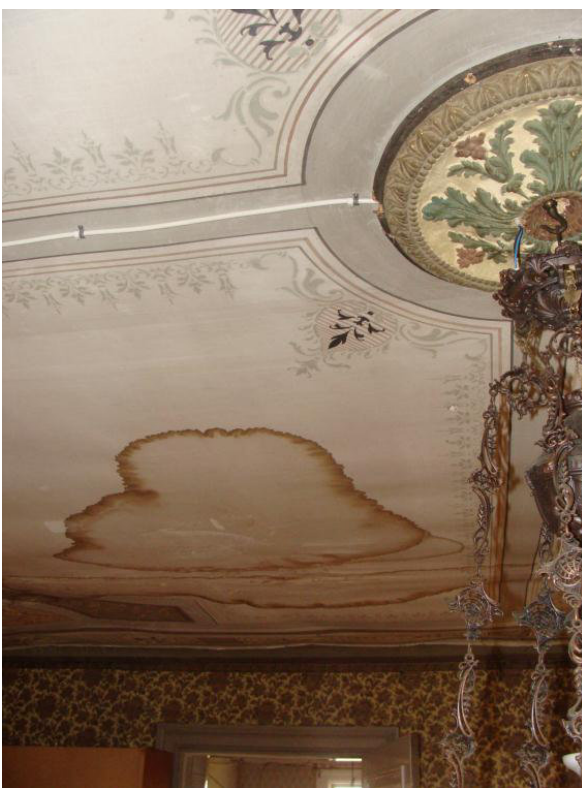
Vattenfläckar och mindre rengöringsprover.

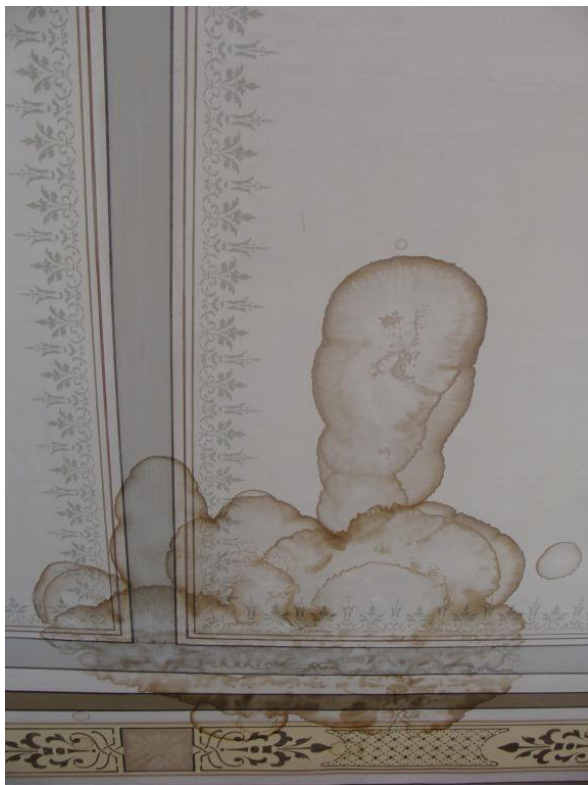
Vattenfläckar före åtgärd.

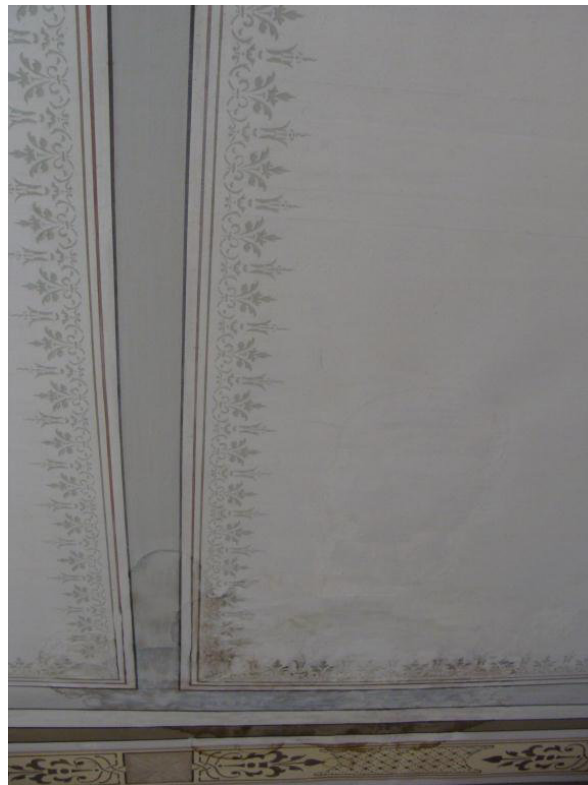
Vattenfläckar efter åtgärd.

Saknat och missfärgat färgskikt kompletterades, retuscherades med torrpigment löst i Paraloid B 72 lösning i Aceton. (Paraloid B72 : Aceton ; ca.1: 80) Vid användning av Paraloid retuscher bildas inte nyare vattenfläckar (som t.ex. vid limfärg). De nyare påmålningarna och retuschererna kan lätt avlägsnas med aceton vid behov (reversibilitet).

Vattenfläckarna vid schablonmålade dekorationer har retuscherades med torrpastellkritor.

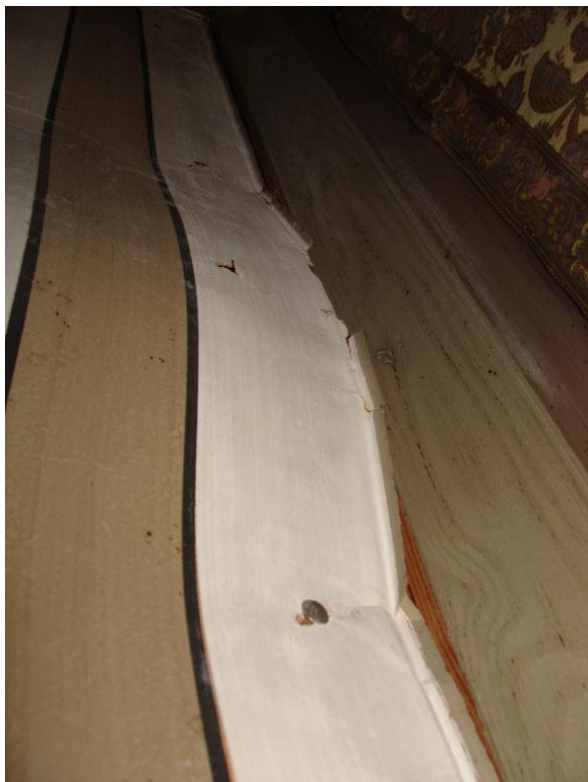
Takets lossnade kanter monterades upp längst östra väggen med 10-15 stycken järnspikar med ca 1 cm diameter spikhuvud.

Spikarna sattes längst mörka konturerna och håll fast taket tills idag, bara 5-6 st. av dom som har ”släppt” pappret med 1 cm hål som resultat. (Eftersom spikarna stör inte och bevisligen uppfyllde sin funktion drogs dom inte ut.)

Lossnade kanter med tidigare lagningar längst väggen.

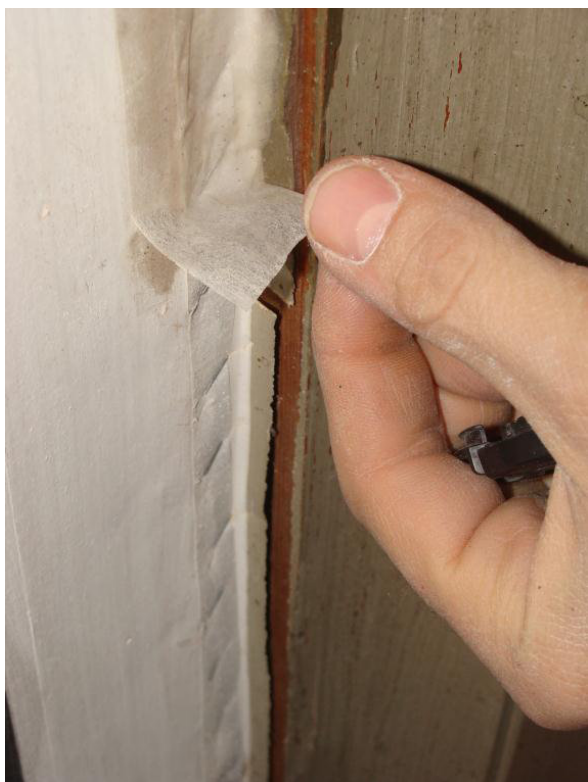
Fixering av lossnade kanter. Lagningen limmades över med japanpapper.

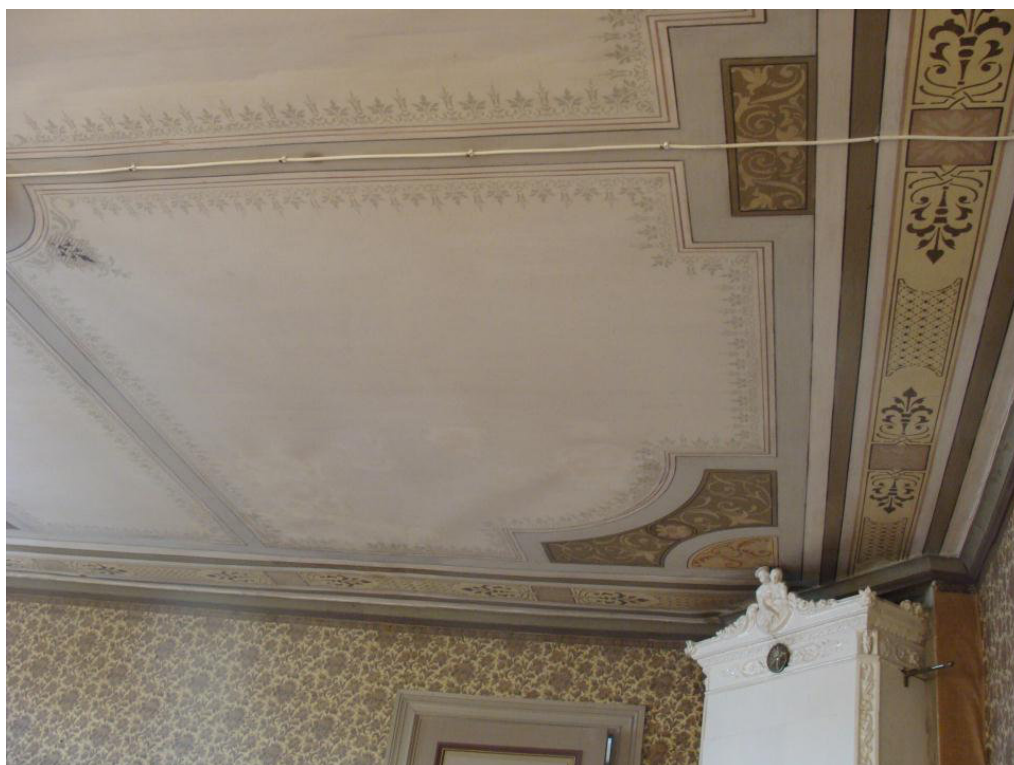
Skogsta, stora salen efter åtgärd.

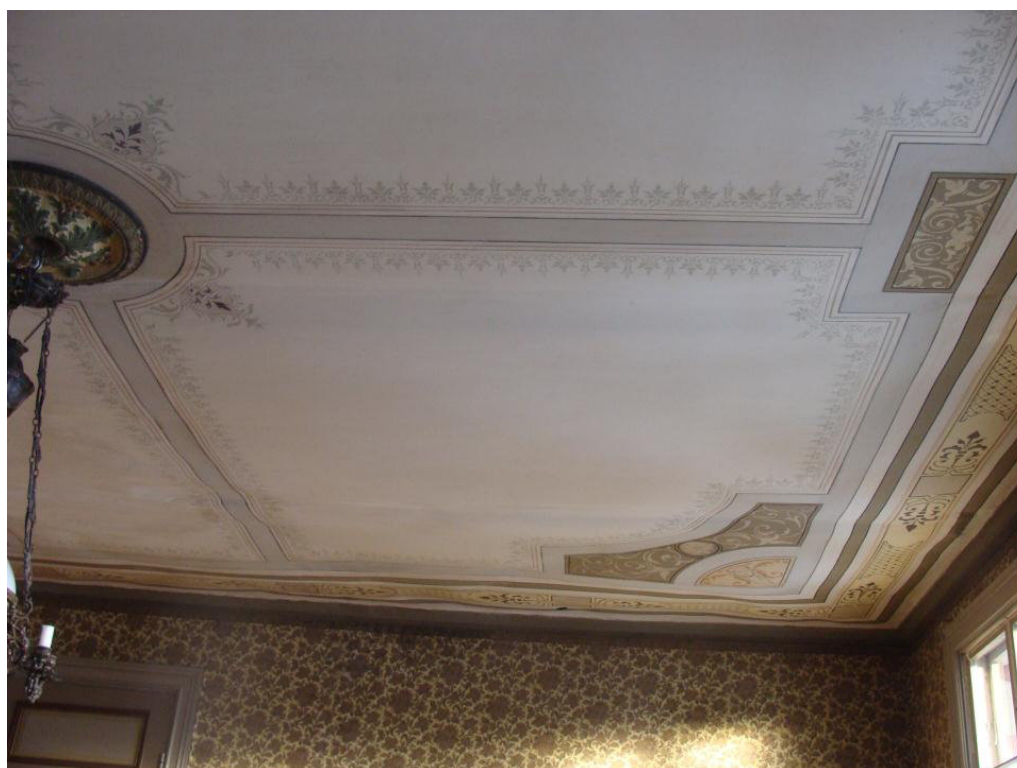
Skogsta, stora salen efter åtgärd.

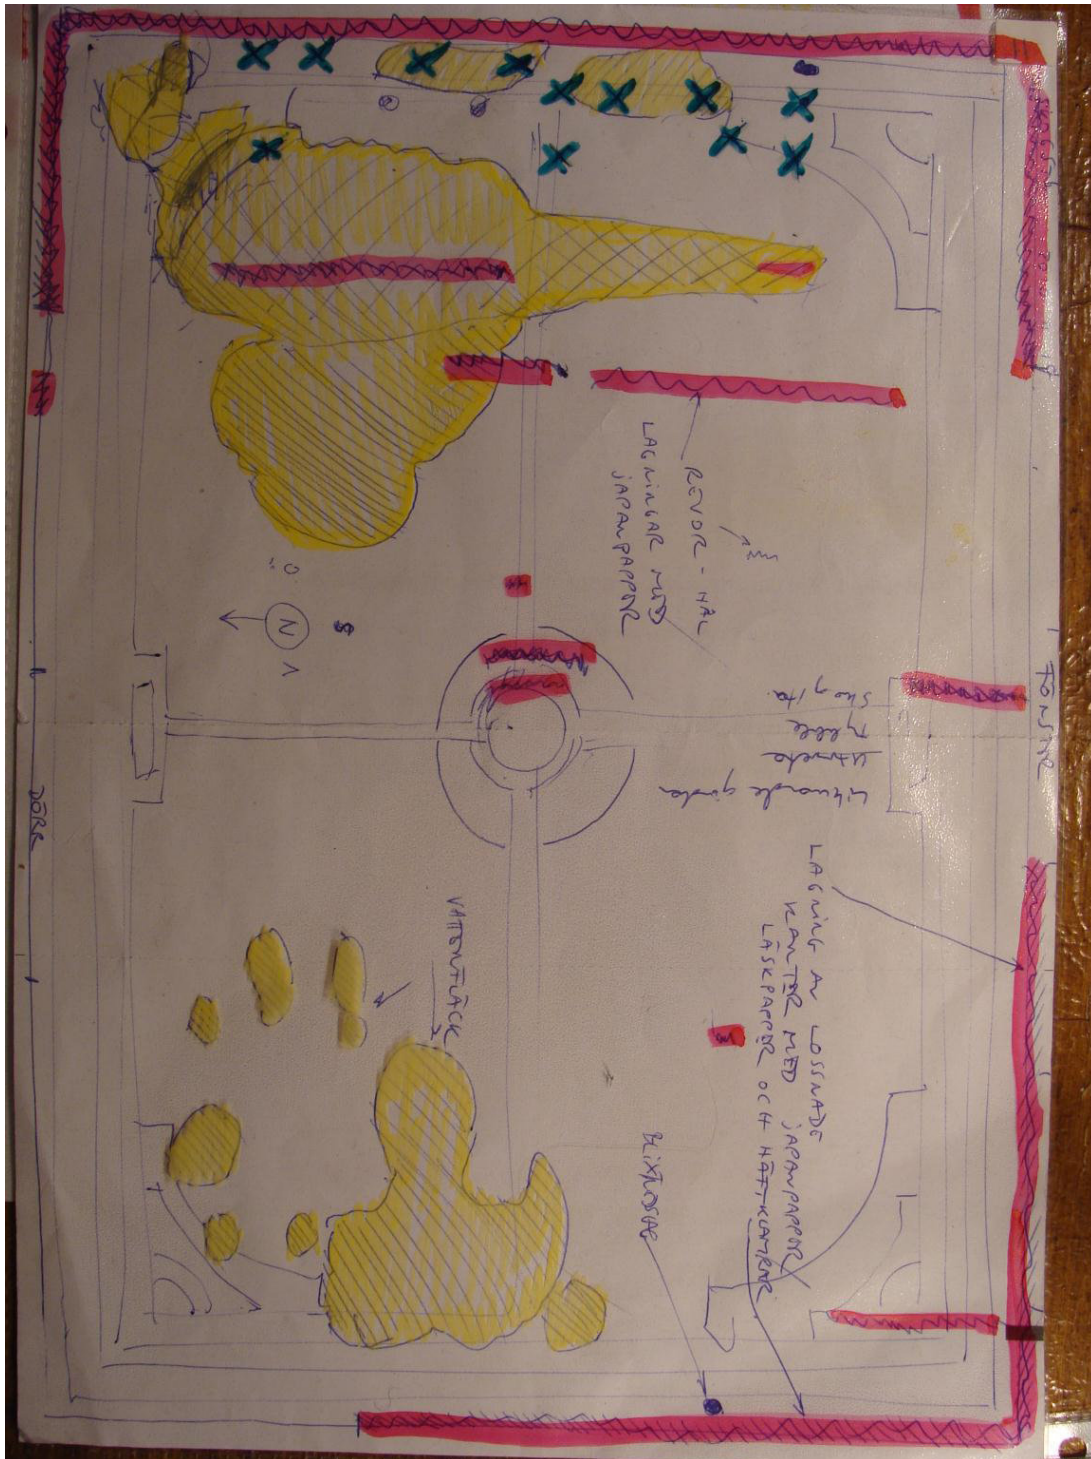
Skade och åtgärdskartering av taket i stora rummet:

Längst östra och västra väggarna finns två ca. 5-8 cm diameter förkolnad hål efter blixtnedslag.
