Badelunda kyrkskola

Åtgärdande av tak inom projektet ”Hus med historia”

Antikvarisk medverkan

Badelunda kyrka 1:2
Badelunda socken
Västmanlands län

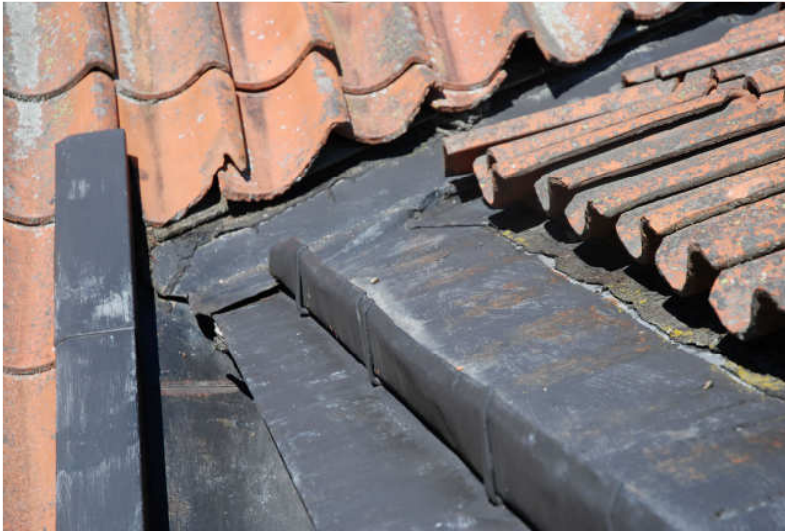
Plåten ansluter dåligt till tegelpannorna och den underliggande takpappen är uttjänt.

Plåtanslutning mot tegelpannor åtgärdades

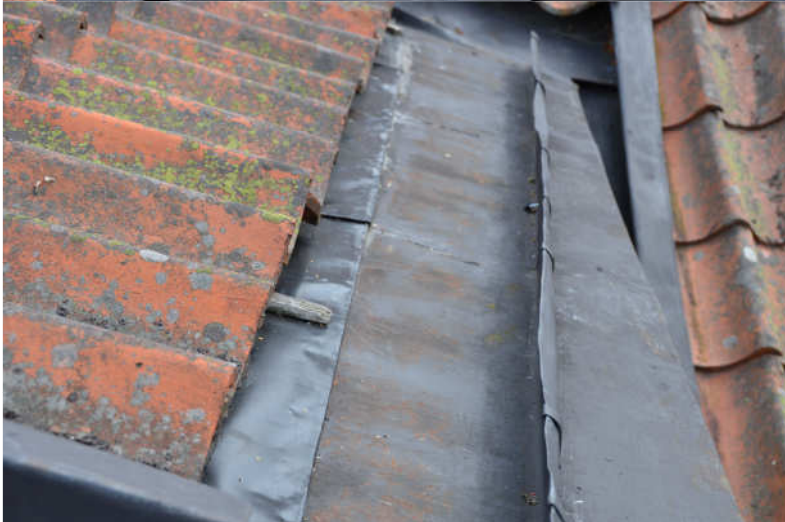
Åtgärdade anslutningar till tegelpannorna

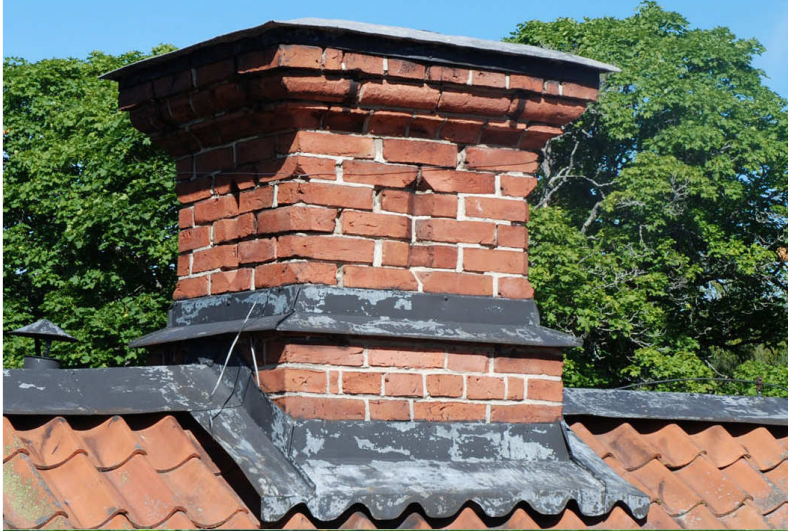
Skorstensbeslagen är lösa och riskerar att falla bort.

Lösa skorstensbeslag åtgärdades

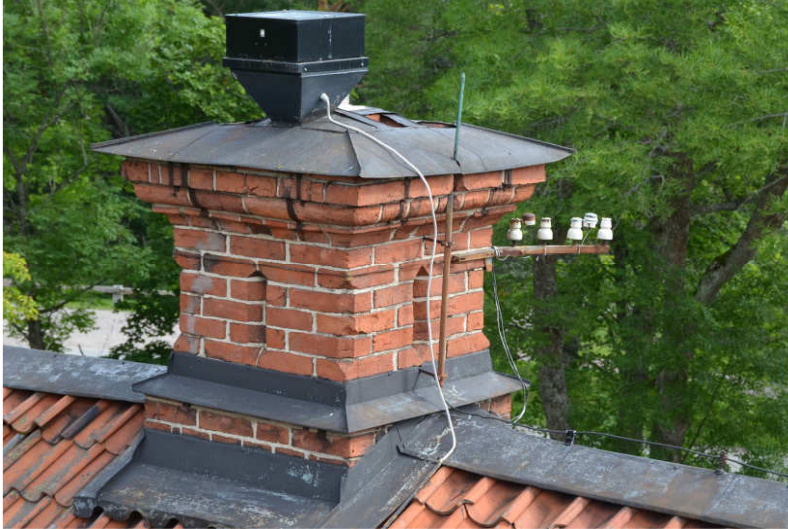
Fastgjorda skorstensbeslag

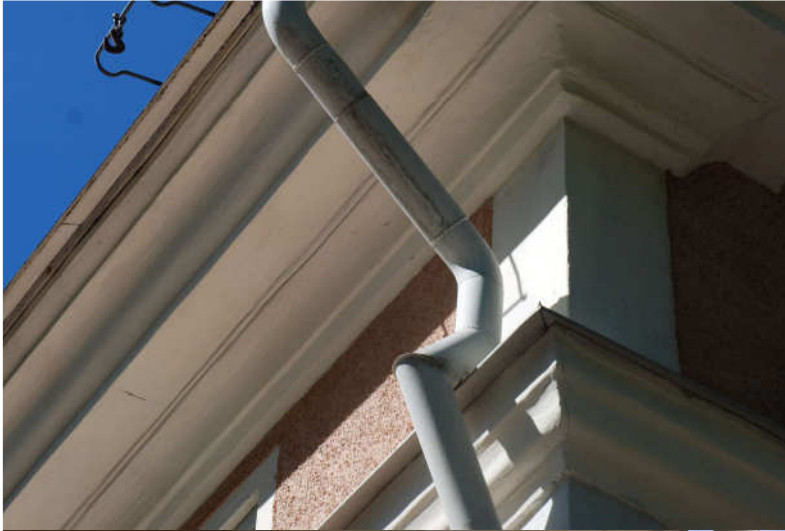
De kantiga skarvarna på stuprören vid gesimsen leder till att is fastnar och rören fryser sönder.

Lösa stuprör åtgärdas samt sönderfrusna stuprörsknän ersattes med nya

De sönderfrusna stuprörsknäna ersattes med nya rör med rundade skarvar. Detta motiverades med att de kantiga skarvarna inte fungerade utan medförde en risk för byggnadens fortbestånd.

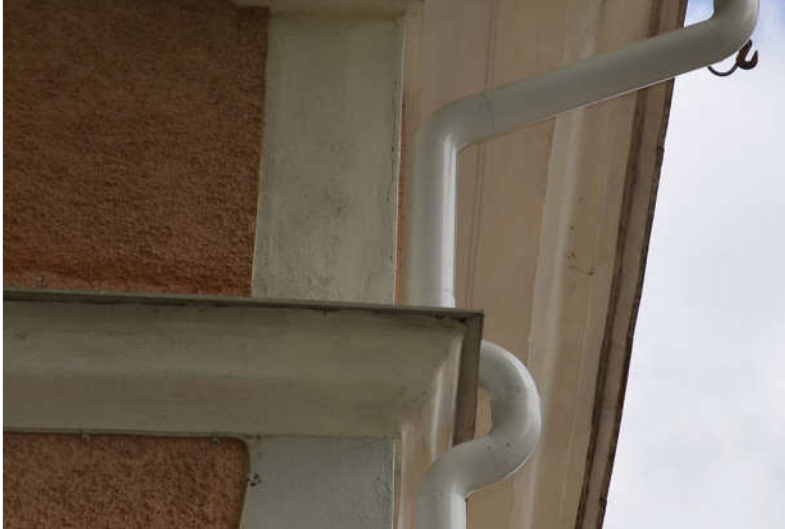
De nya knäna har rundade hörn som ska motverka att is fastnar i dem.

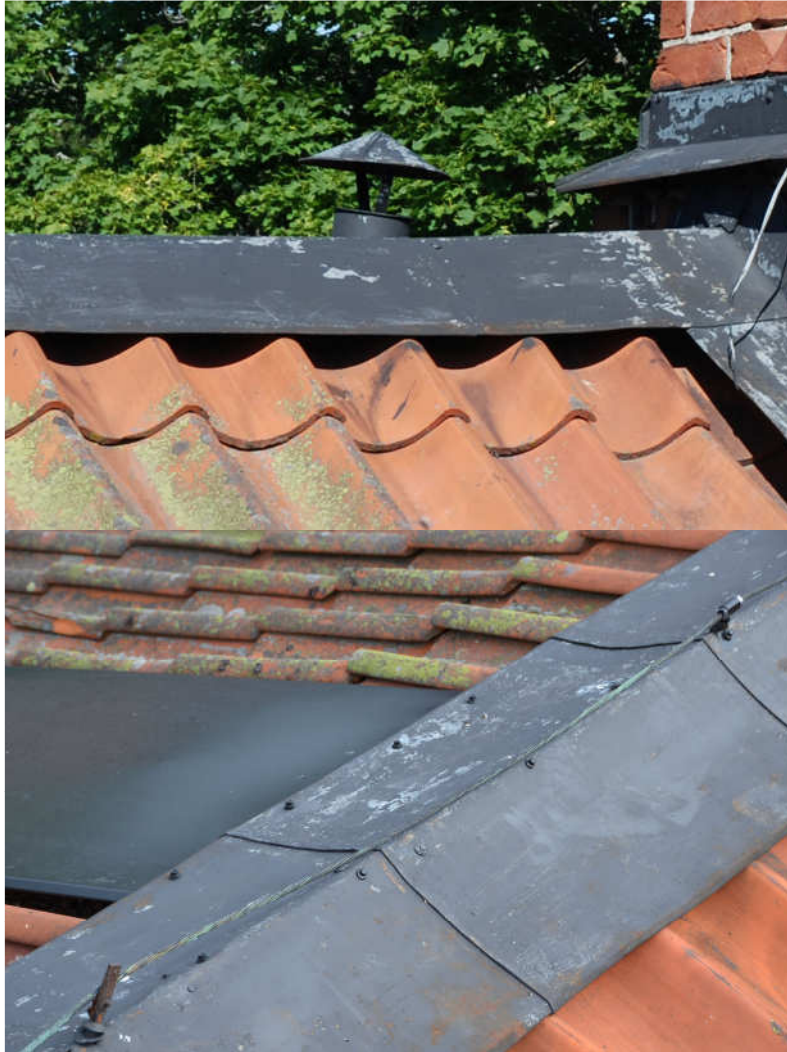
Nockplåten har släppt då spikarna rostade av.

Nockplåten sattes fast med nya spikar

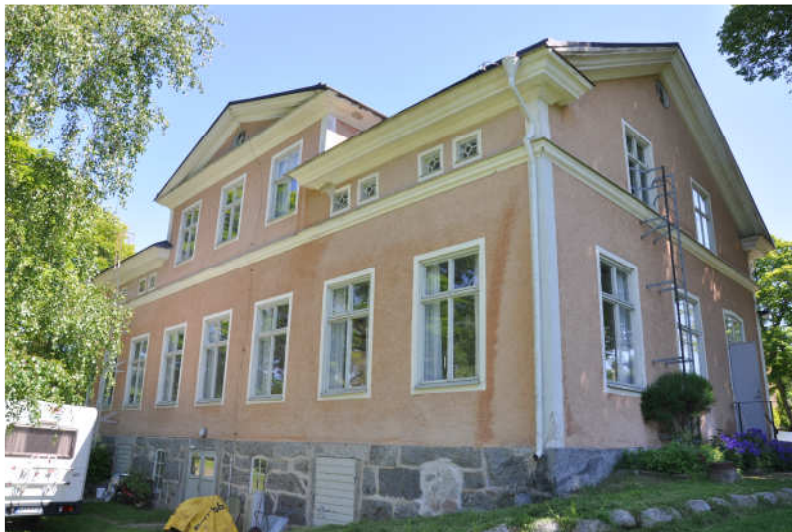
Badelunda kyrkskola innan restaurering. De sönderfrusna stuprörsknäna har lett till missfärgningar i putsen.

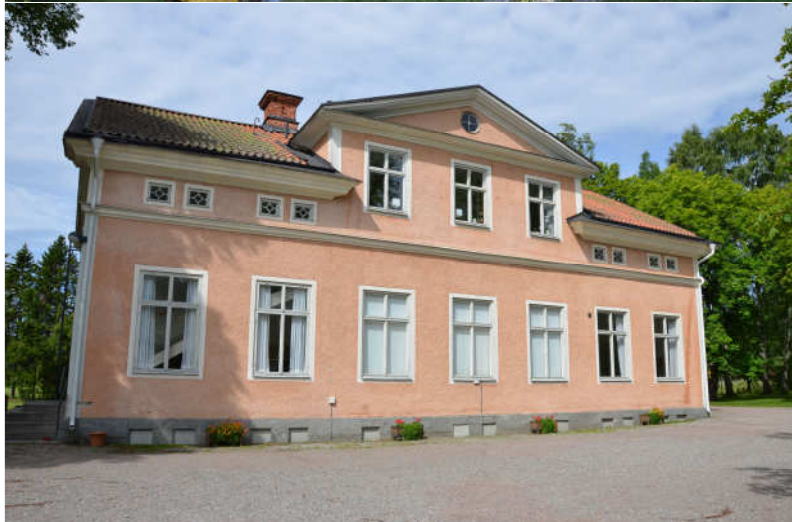
Badelunda kyrkskola efter restaurering
