# Karmansbo smedja

## Restaurering av vattenrännan

Antikvarisk medverkan

Karmansbo 1:4  
Hed socken  
Västmanlands län

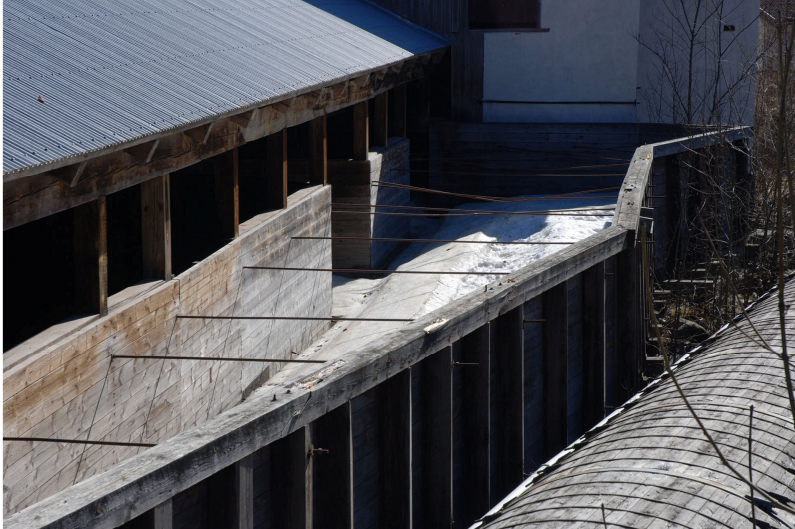
Vlm\_kmoLS-1268. Rännan innan åtgärd.

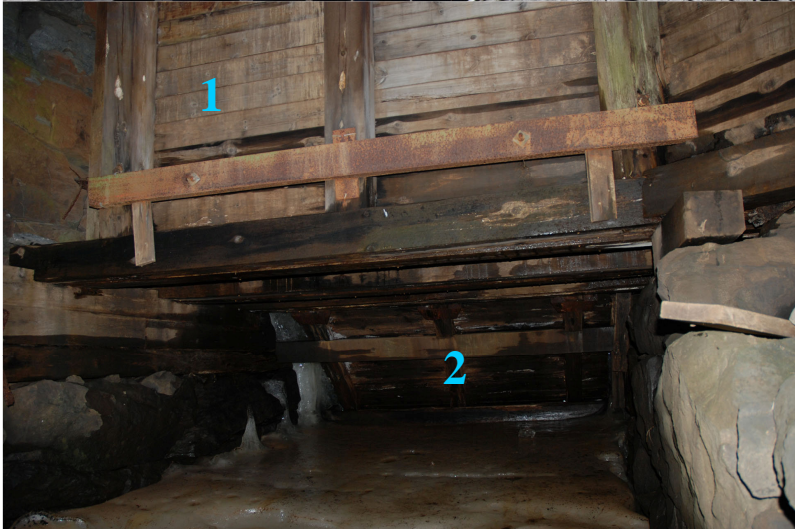
Vlm\_kmoLS-1261.  
1 anger rännans inplankning i förkammaren framför vattenhjulet.  
2 visar skibordets undersida.

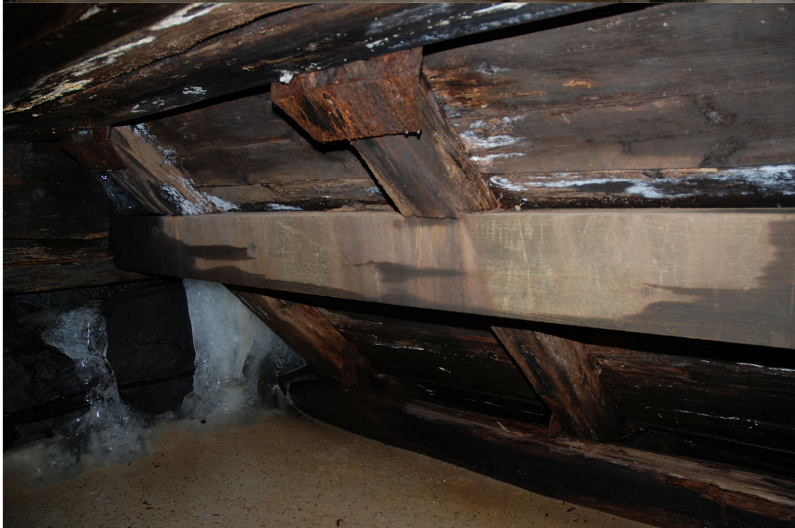
Vlm\_kmoLS-1265. Skibordets undersida med rötskador i virket.

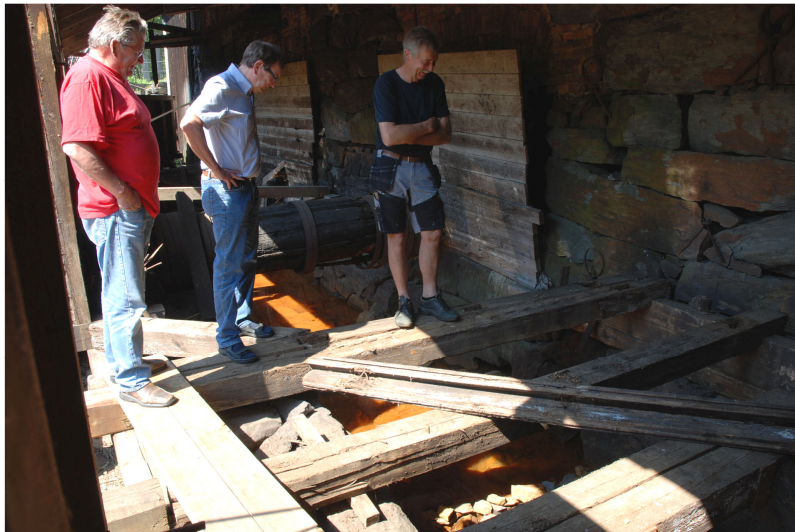
Vlm\_kmvLS-1869. Förkammarens inplankning och skulbord är bortplockat. I bild syns från vänster: Stig Andersson från Karmansbo bruksmiljö, Bengt-Åke Andersson från Skinnskattebergs kommun och Mats Arnelid från MA Bygg.

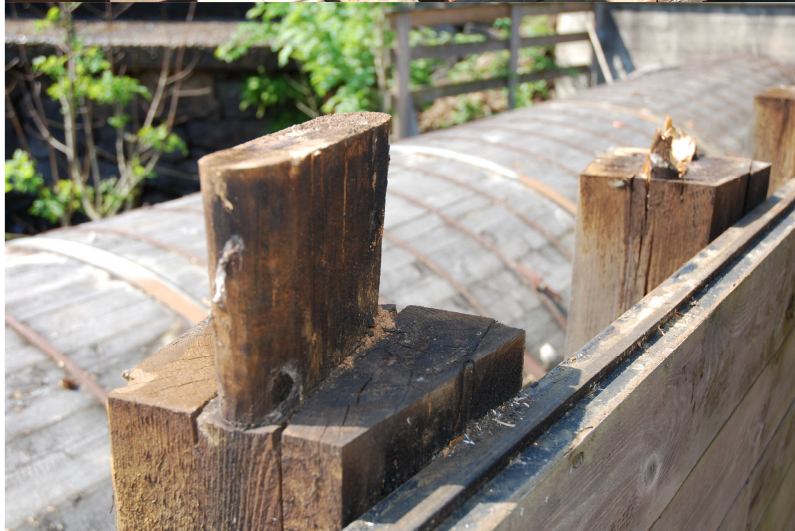
Vlm\_kmvLS-1872. Närbild på tapp på stolpe till rännan. Tappen i stolpen bakom har ruttnat bort.

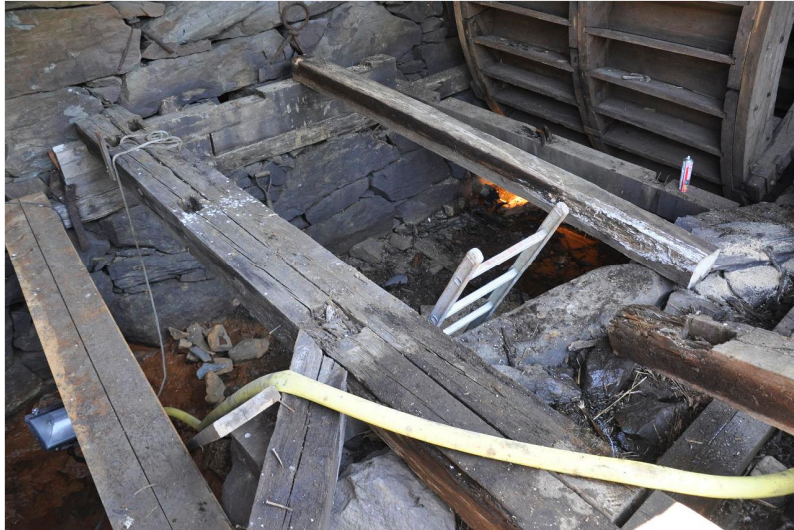
*Vlm\_kmvLS-2012. Rötskadade delar, mer virke än förväntat behövde bytas.*

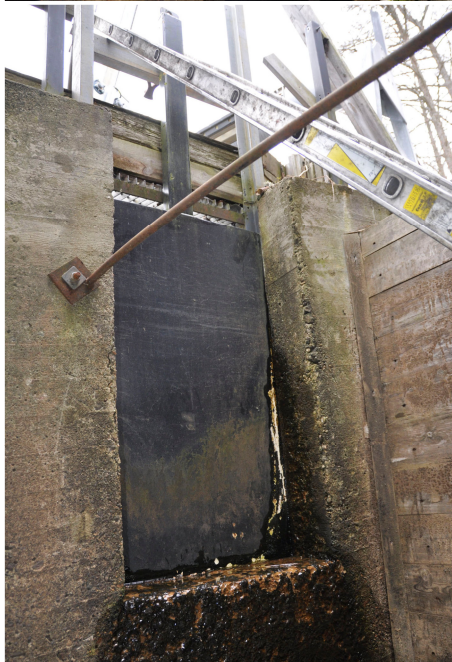
*Vlm\_kmvLS-2767. Bild på luckan vid vattenintaget. Luckan är inte tät och är en bidragande faktor till problemen med önskad vattentillförsel vilket orsakar tjock isbildning om vintern. På våren smälter isen mycket långsamt och smältoatten samlas under isen och bidrar till rötskador. Lucka bör vara utförd i trä eftersom virket sväller och sluter tätt.*
