Västerås slott

- hyresgäst Anpassningar av plan 4, 2tr

Antikvarisk kontroll

Olympia 3
Västerås socken
Västmanlands län

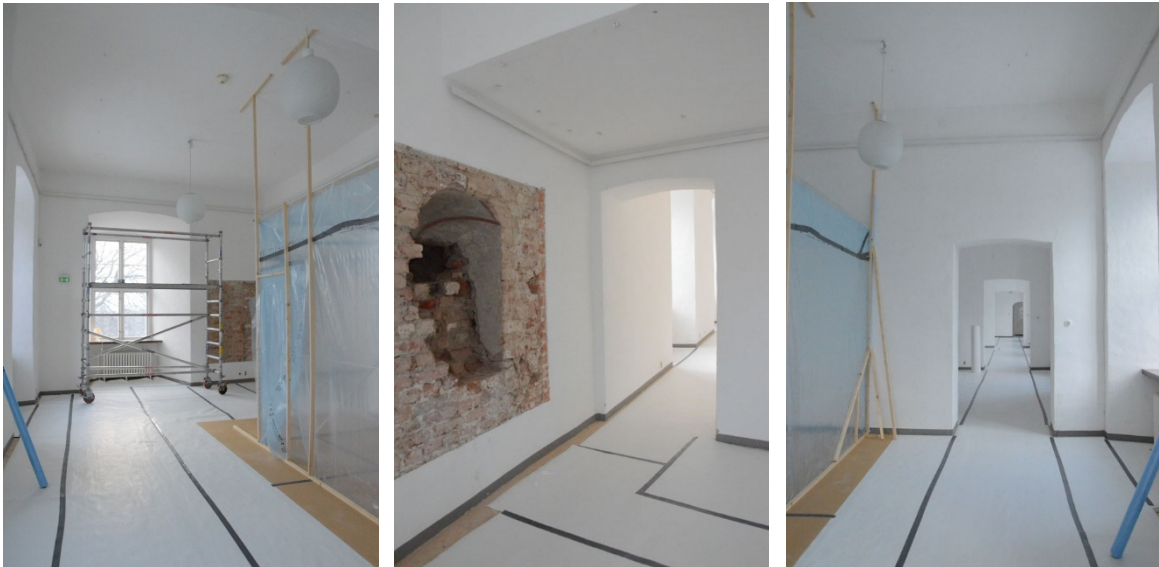
6 - 8. Rum 203 under ombyggnationen. Passagen till rum 202 och 205 sätts igen.

Dörrnisch mot rum 204 har satts igen. Upptagningen av äldre igensatt dörröppning och ny dörr har satts in. Ett nytt fläktrum har byggts under det befintliga loftet och loftet har rivits. Passage mellan rum 202 och 203 har satts igen och är del av fläktrummet. Fläktgaller har satts mot rum 202. Nytt akustiktak har satts upp.

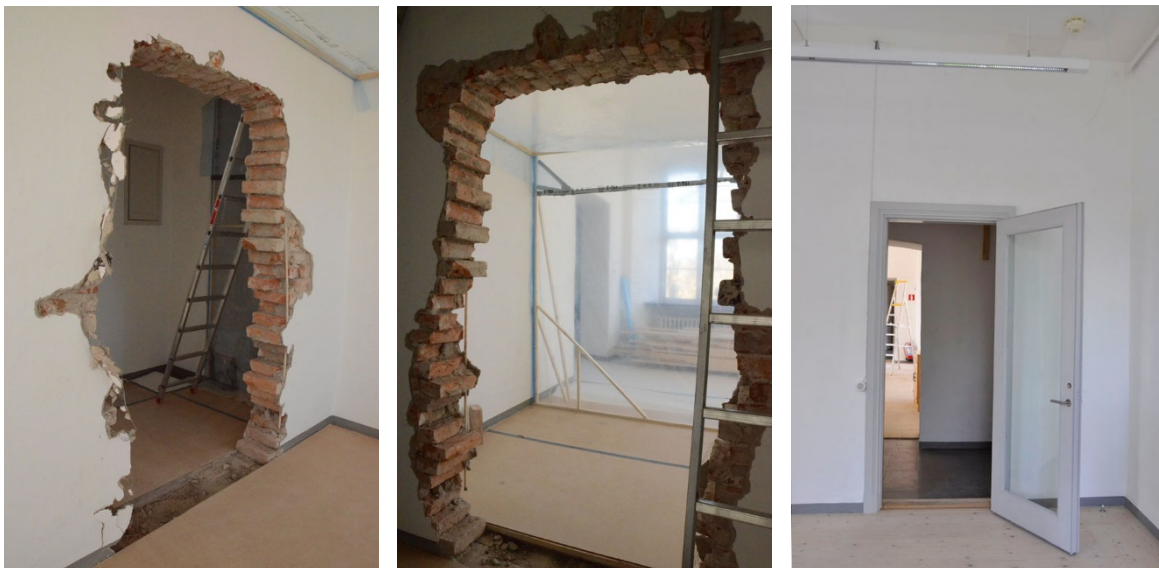
9-11. Ett äldre igensatt dörrhål öppnades upp och en ny dörr sattes in.

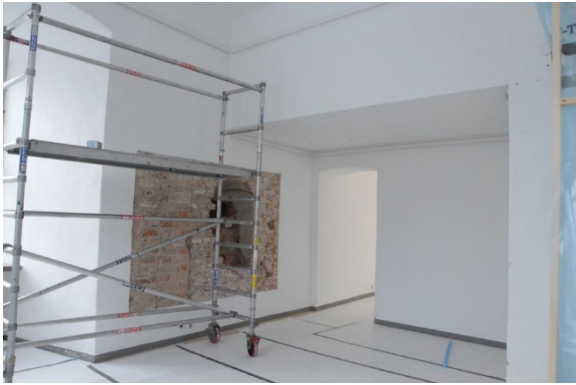
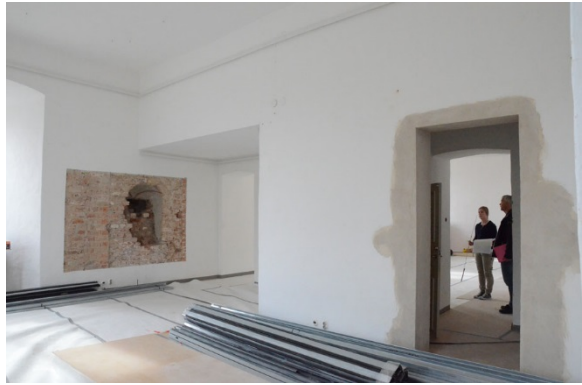
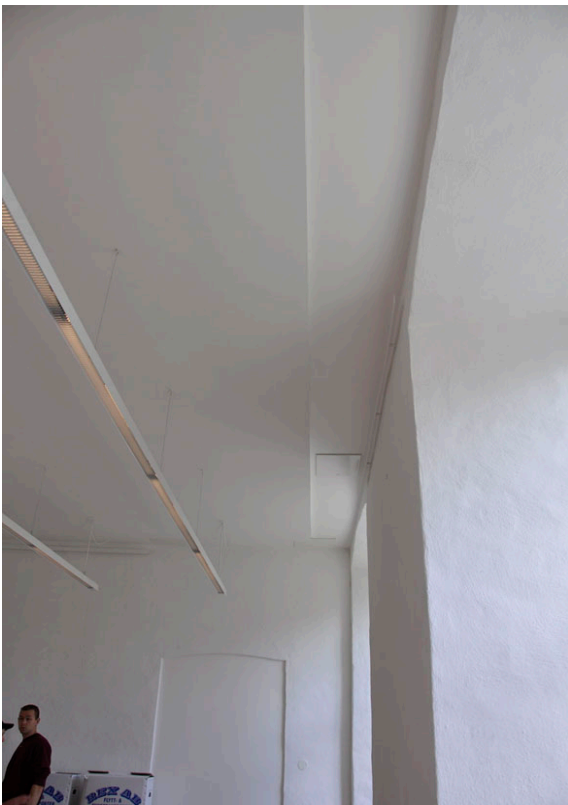
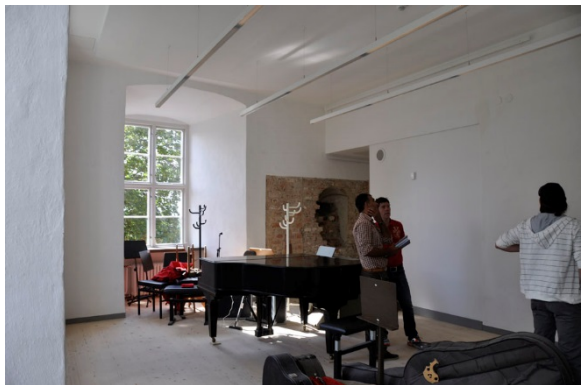
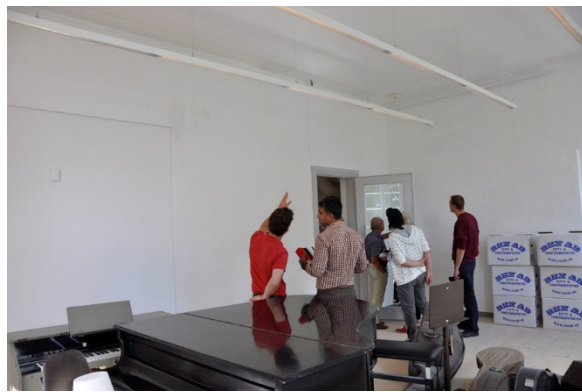
15-19. Rum 203 före och efter ombyggnationen.

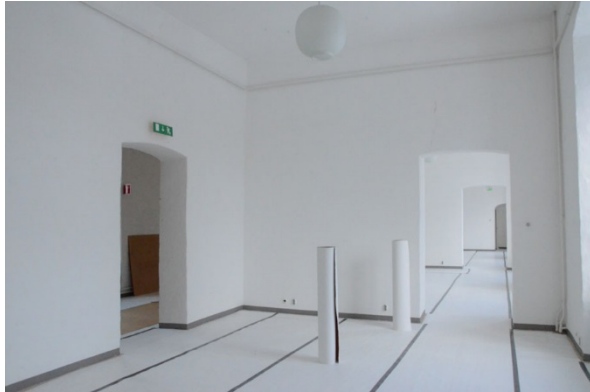
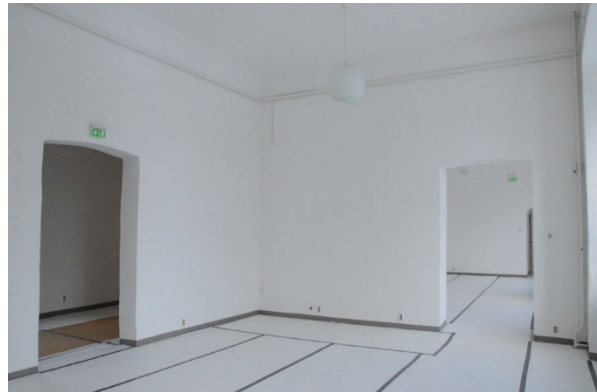
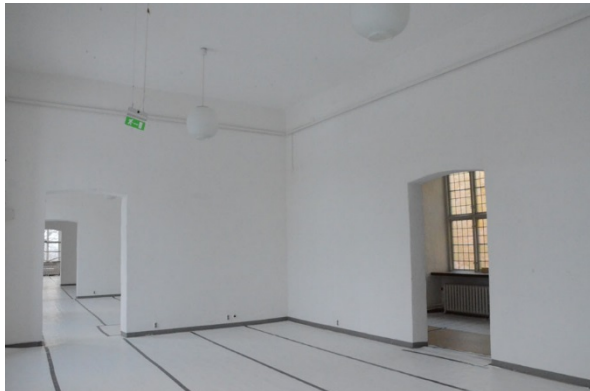
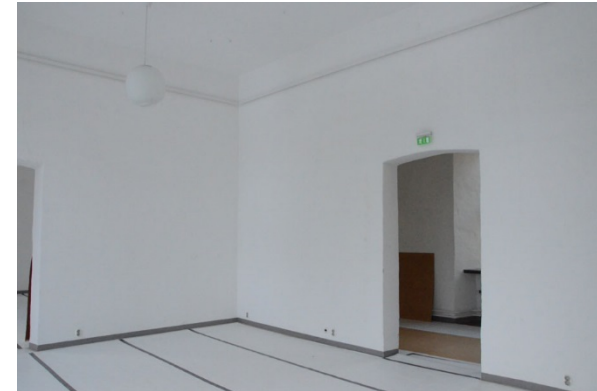
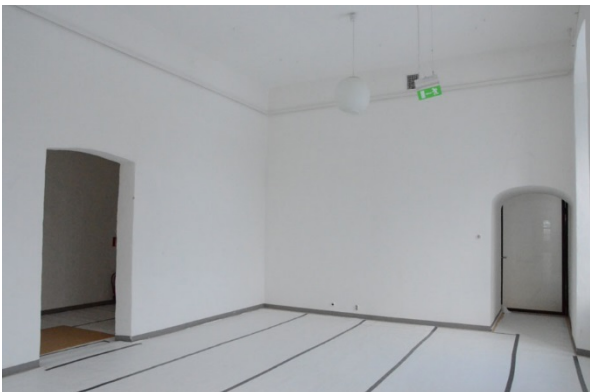
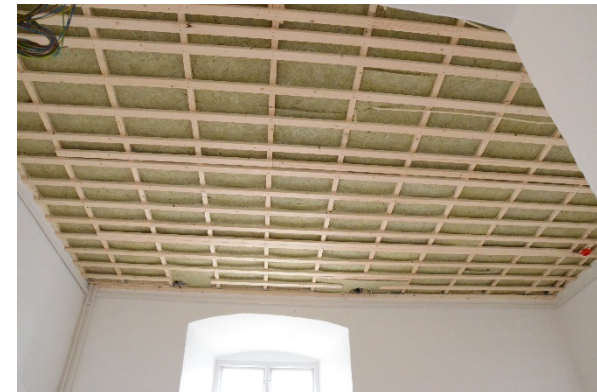
20–25. Rum 204, 205 och 206 innan ombyggnationen. Nytt akustiktak monterades i samtliga rum.

Ny entré- och ventilations- och ljudkub har byggts i alla tre rummen. Dörrnischer mellan rummen 204 och 205, 205 och 206 samt 206 och 211 har satts igen. Nytt akustiktak har satts upp i samtliga rum. Rum 205 har delats till två rum, 205 och 205b, och en ny vägg som delar rummet har byggts upp,

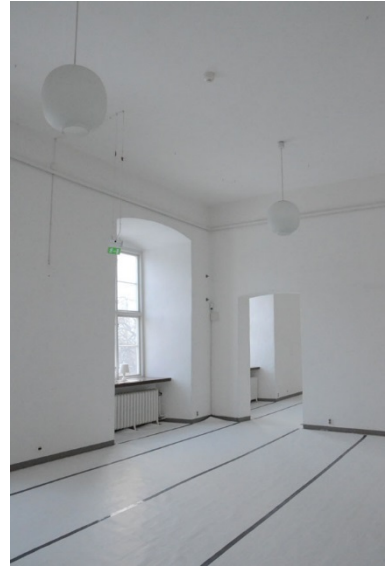
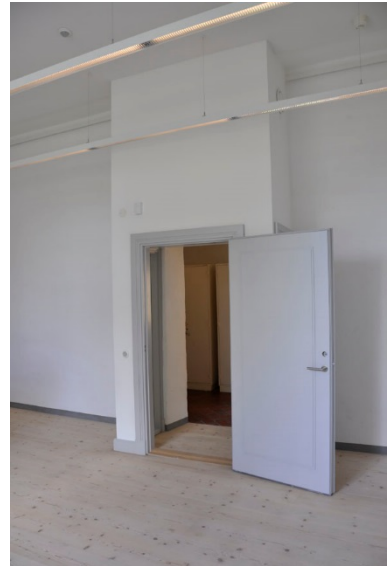
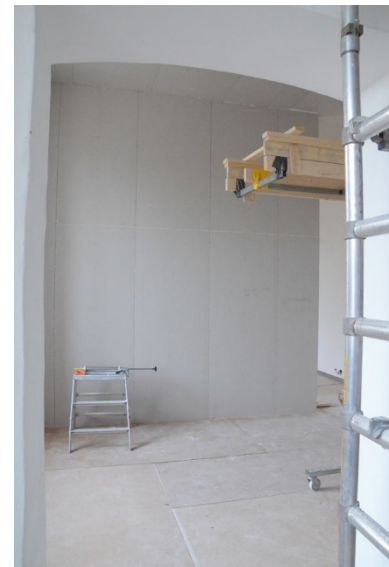
26–34. Rummen under ombyggnationen. Dörrnischerna mellan de olika rummen byggs igen för att få separat ljudsäkra rum. En ventilations och ljudkub byggs vid rummets entréer. Ny vägg i rum 205.

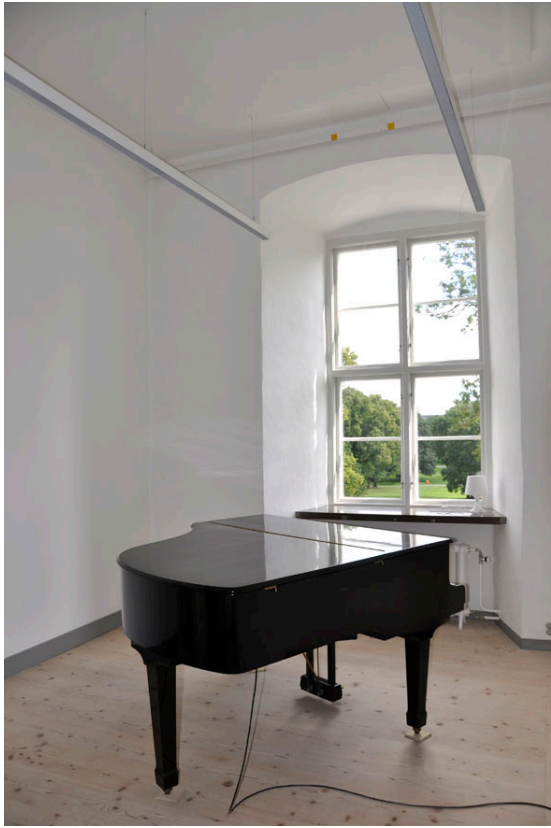
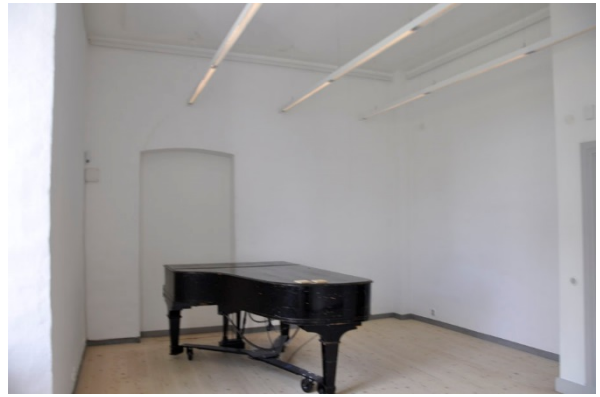
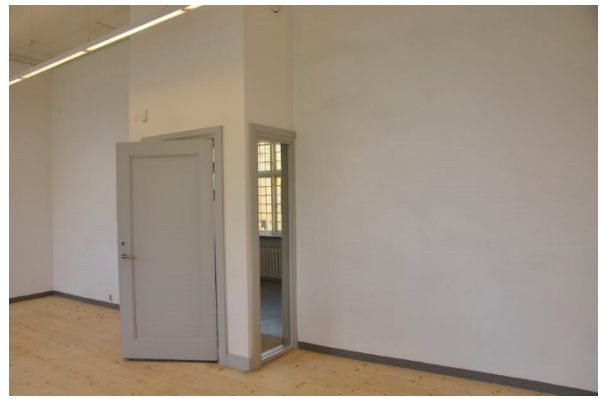
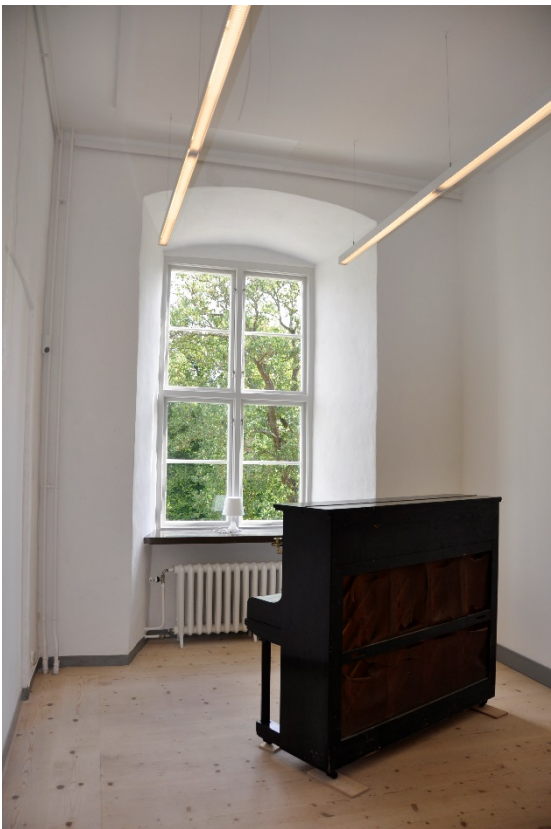
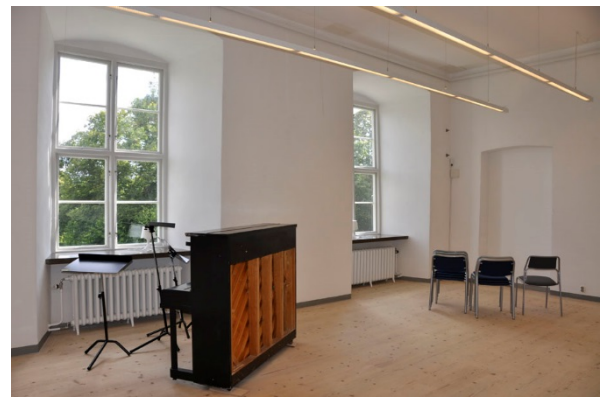
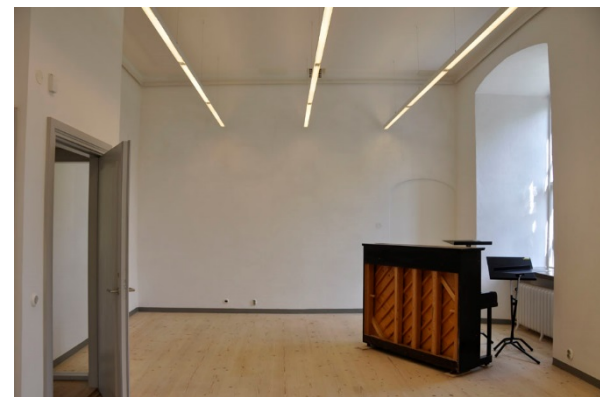
35-40. Rummen efter ombyggnationen.

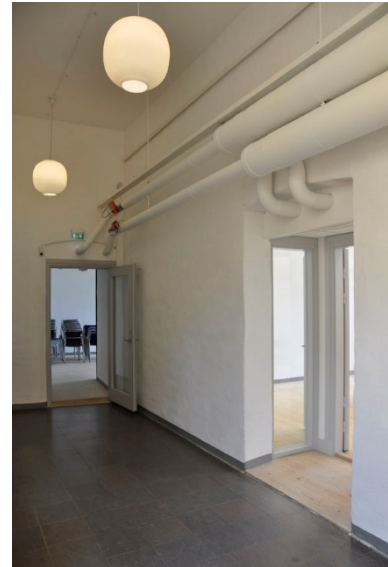
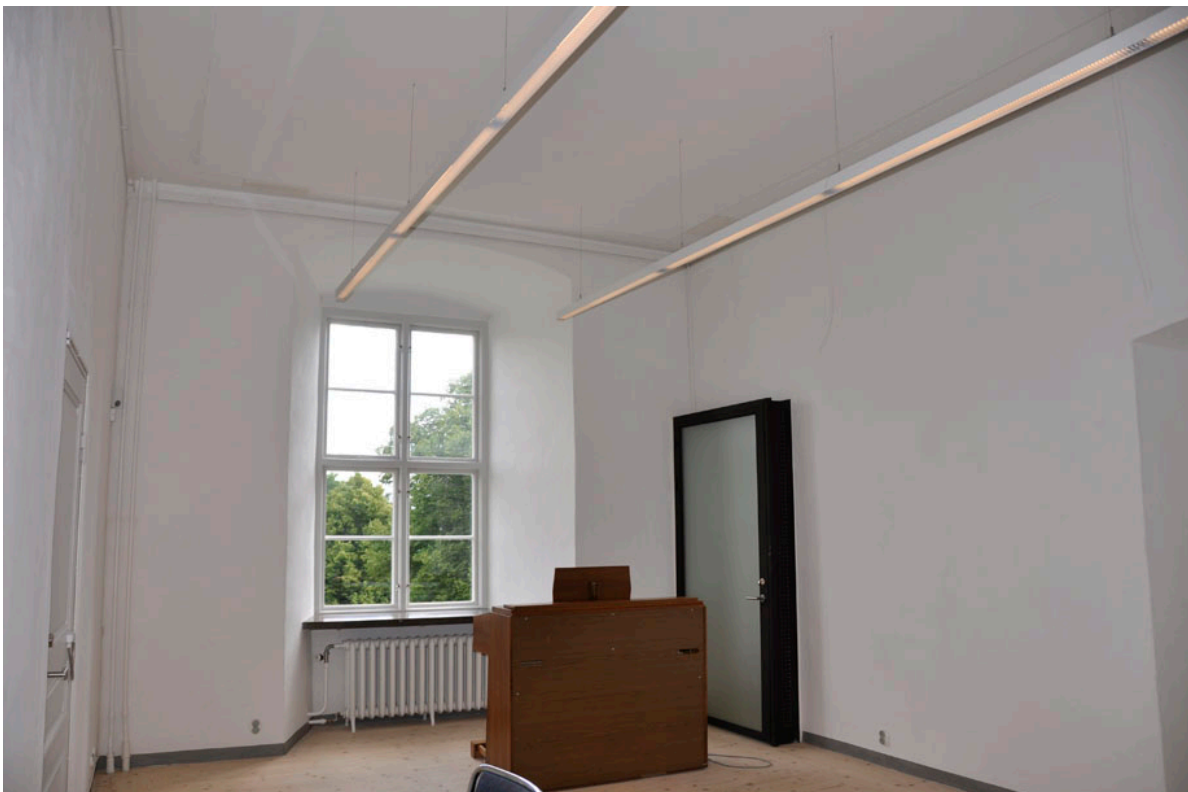
41 - 44. De två dörrlådorna från renoveringen 2000 bevarades i rum 211 och kompletterades med en ny dörr. Ventilation drogs in och ett akustiktak monterades.

Ny dörr har monterats ut mot korridor och rum 210. Ventilationen har letts in i rummet genom dörröverstycket. Dörrnischer mot rum 206 har satts igen men de två dörrlådorna som uppfördes vid 2000-talets renovering till rummets två dörrhål finns kvar. Nytt akustiktak har satts upp.

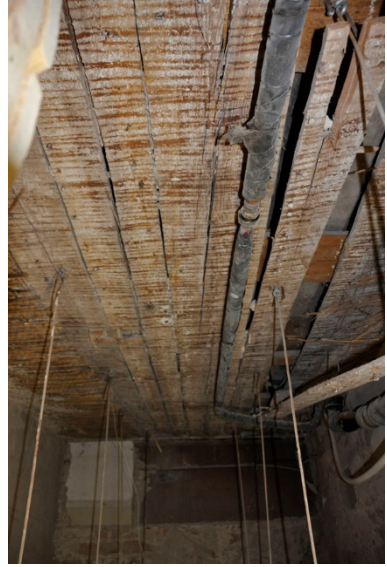
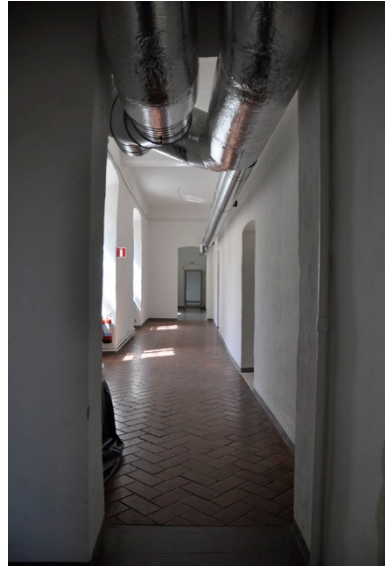
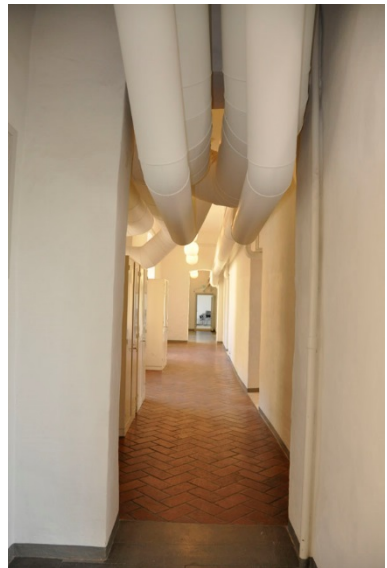
51–59. I hålrummet i rum 208, som är en del av loftet i 203, installerade ventilationsanläggningen. Ventilationsrören lades utanpå för att minska håltakning i murverket.

Äldre städskrubba har delvis byggts om till fläktrum. En håltagning i murverket i rum 208 har genomförts för att möjliggöra genomföring av ventilationsrör till det nya fläktrummet. Taket i städskrubben och det befintliga loftet har delvis rivits och besiktning av äldre ledningsdragningar och murverk har genomförts. I gången som omfattas av rum 207, 209 och 210 har ventilationsrör dragits. Rören har i största mån lagts utanpå för att undvika håltagning i murverk och väggar. Tilluft har tagits från fönsterkarm i rum 209 och ett äldre blyinfattat fönster har tagits bort och ersatts med ett galler. Genomföring av ventilationsrören till musikrummen har skett via dörrarnas överstycken.

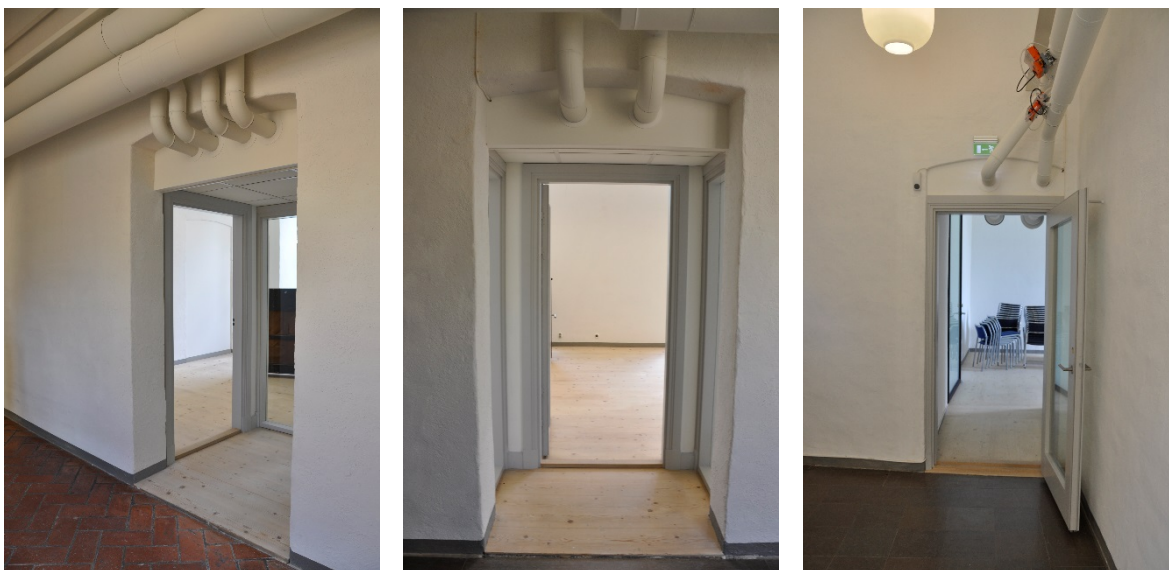
69 – 71. Ventilationsdragningen in till övningsrummen.

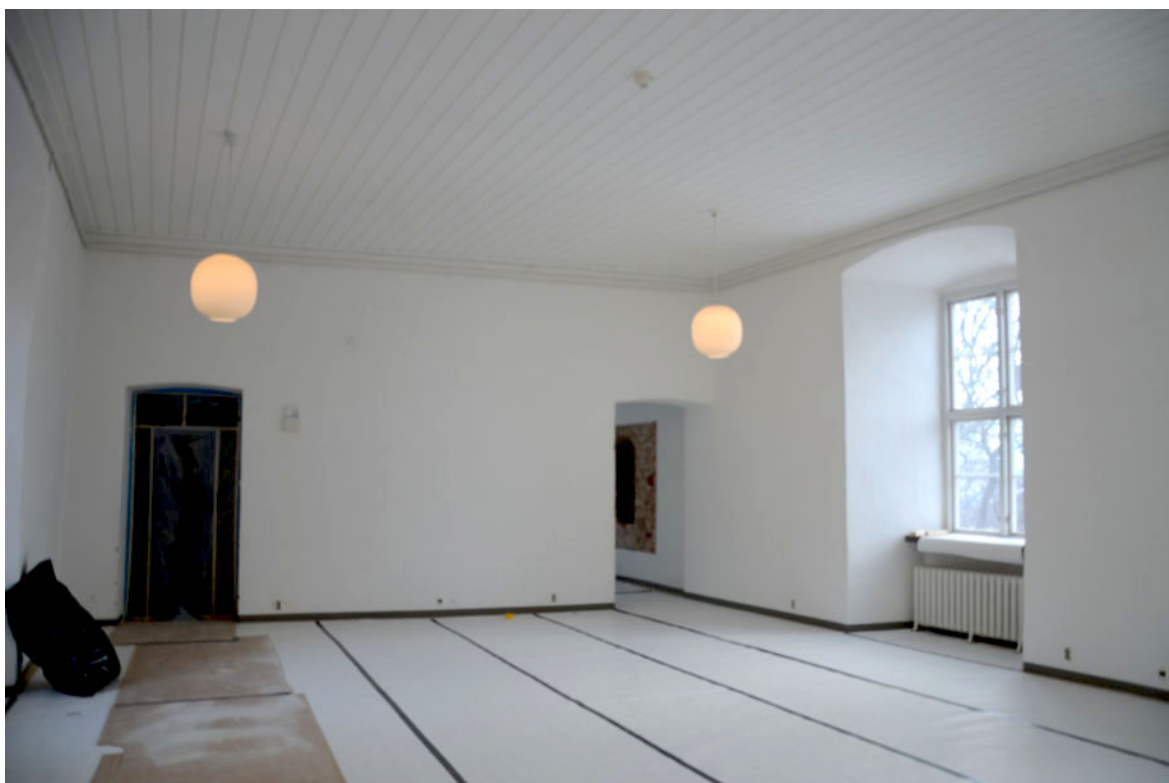
72. Rum 202 innan renoveringen. Portalen t.v. är täckt på grund av rivningsarbete.

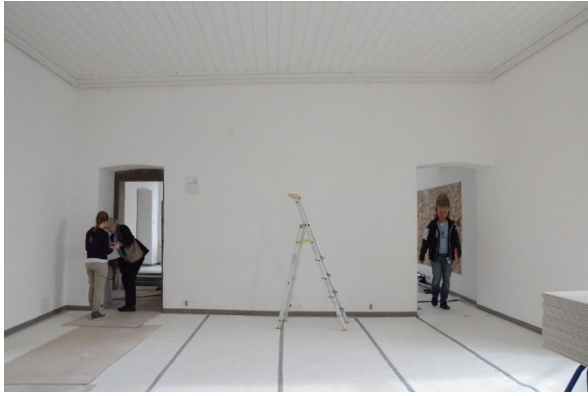
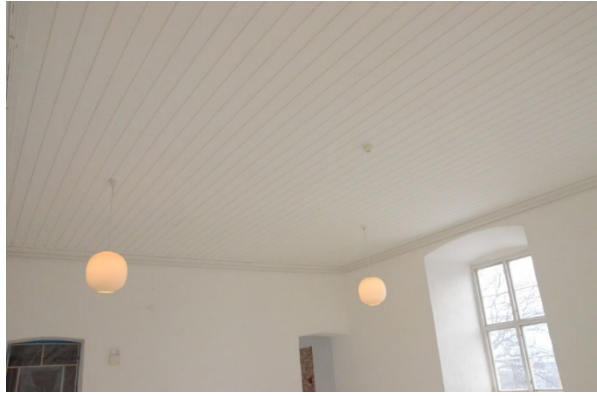
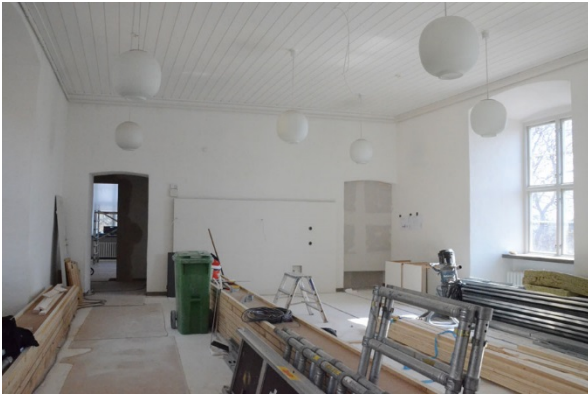
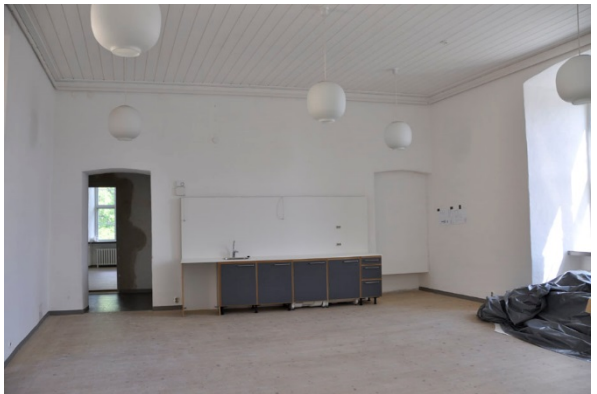
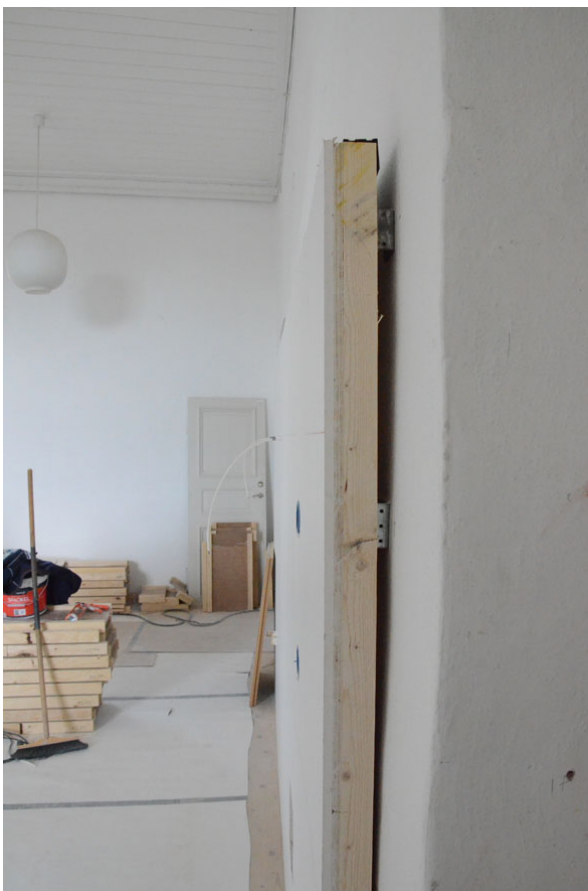
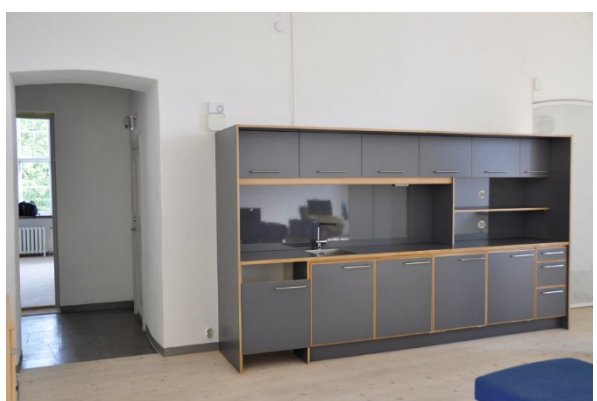
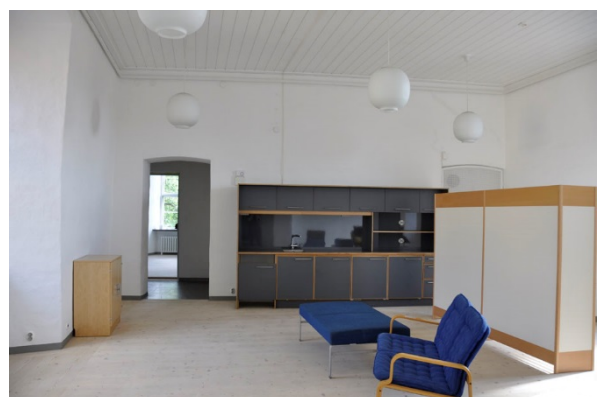
73– 79. Rum 202 under och efter renoveringen. Ett pentry monterades på en fristående skiva för att minska borrhål. Det äldre brädtaket är bevarat. Portalen t.h. har satts igen med ett ventilationsgaller.

Södra längan består av ett större rum, nr 202, och trapphus, rum nr 201. Rum 202 har en passage till rum 203, en passage till rum 207 samt till trapphuset rum 201. Rum 203 har använts som utställningsrum för Västmanlands läns museum och blir nu samlingsrum och kök. Pentryt har monterats på en lös skiva mot rummets östra vägg för att minska håltagning. Ledningsdragning har gjorts från rum 208. Passagen mellan rum 202 och 203 har satts igen med ett fläktgaller och är del av fläktrummet. Rummets befintliga lampor undertak bevaras.

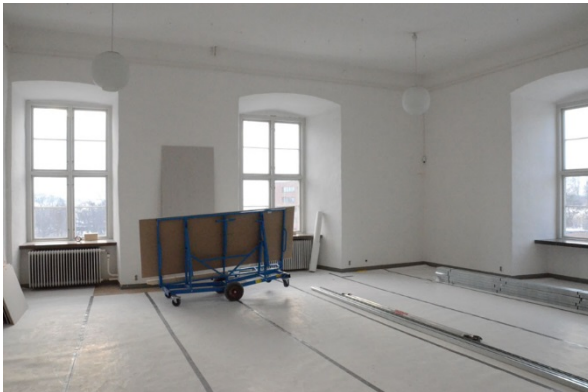
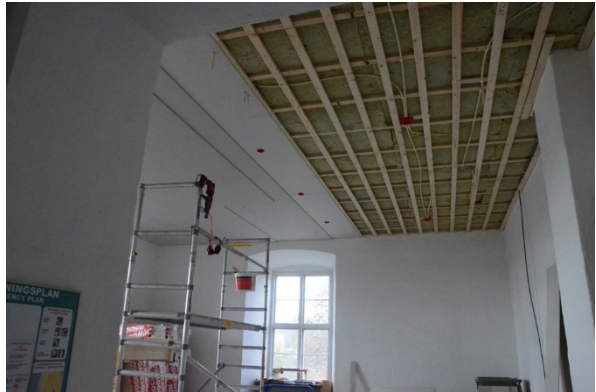
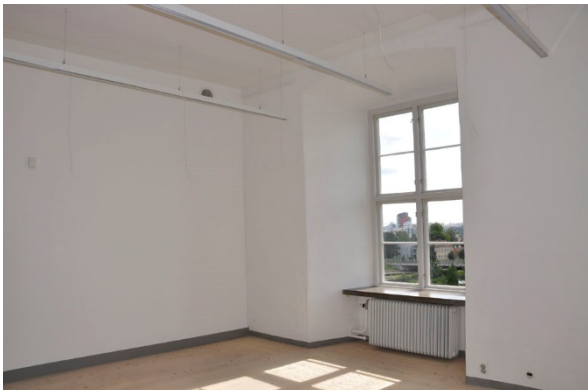
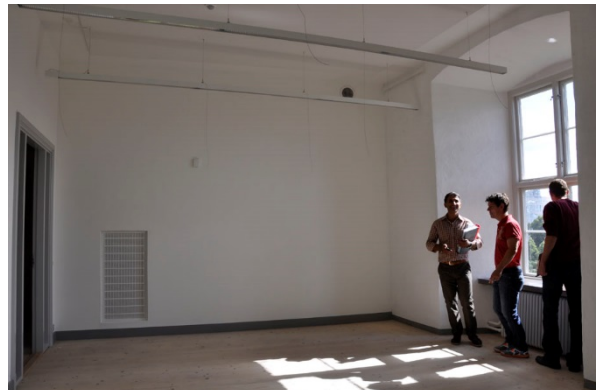
80–83. Rum 225 delas i tre delar. Ny vägg sätts upp mot öster och ett ventilationsgaller monteras. Nytt akustiktak monteras. Nytt dörrparti sätts upp.

Rummet har delats av och ny dörr har installerats. Ventilation leds in genom vägg och ett ventilationsgaller monteras i den östra nybyggda väggen. Akustiktak har satts upp.

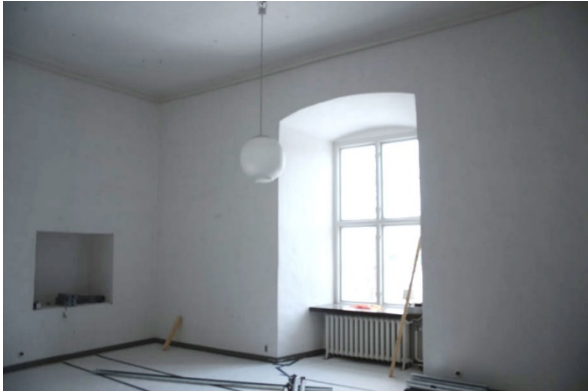
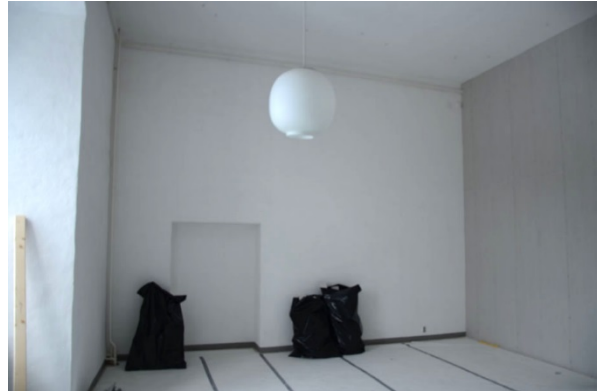
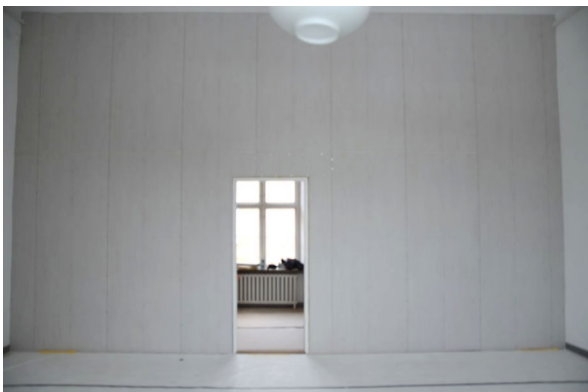
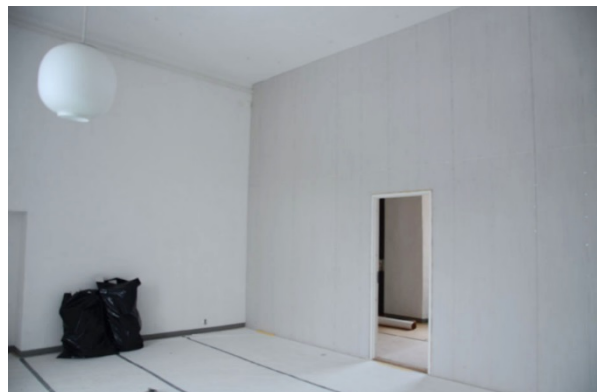
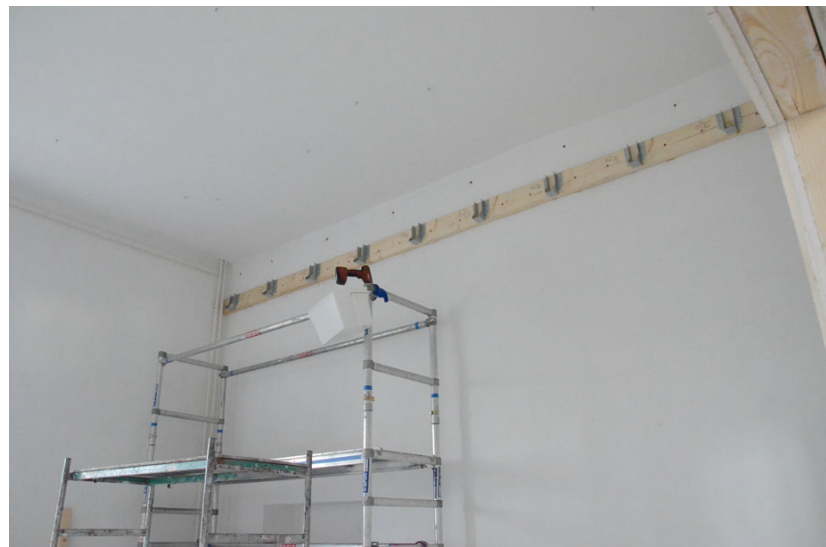
93 – 98. Rum 223 B bildas under renoveringen. En ny vägg sätts upp. Och nytt akustiktak monteras vilket medför att takhöjden sänks. De äldre nischerna i rummet bevaras.

Rum 223 har delats till två rum. En vägg har byggts i rum 223 och bildar därmed rum 223 B och en passage, rum 223, till rum 222. För att undvika murgenombrott läggs ventilationskanalerna utanpå och leds mot rum, 223B genom den nyuppsatta väggen. Till rum 222 görs dock murgenombrott. Ny dörr monteras och akustiktak har satts upp. De äldre nischer som funnit i rummet på södra och norra väggarna bevaras.

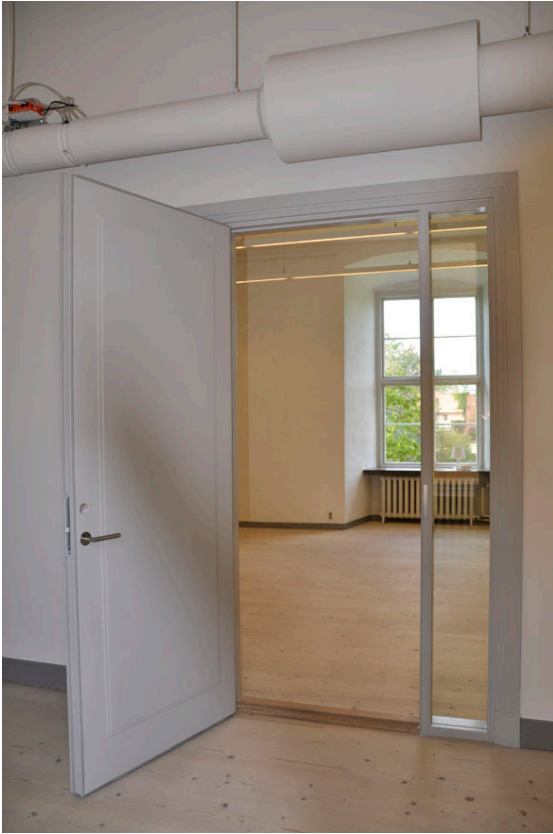
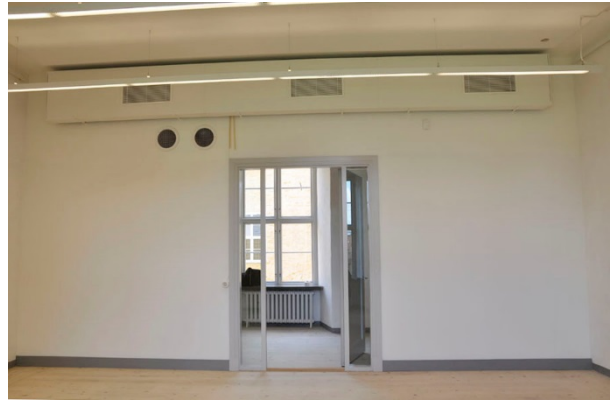
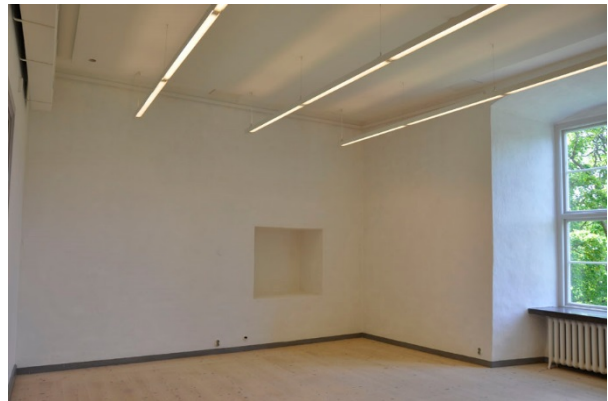
99 – 101. Rum 223 B efter renoveringen. Ventilation har monterats på den nyuppförda väggen.

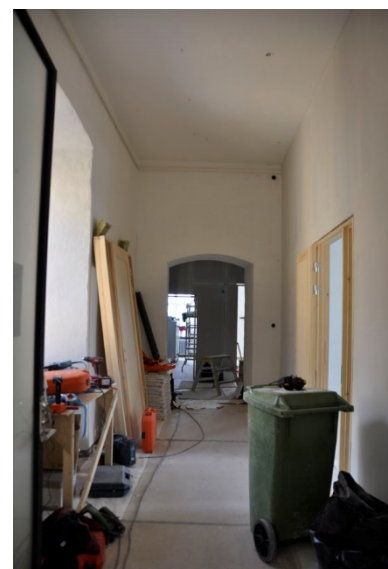
102–104. Rum 223 under renoveringen. Väggen mot rum 223 B är uppsatt.

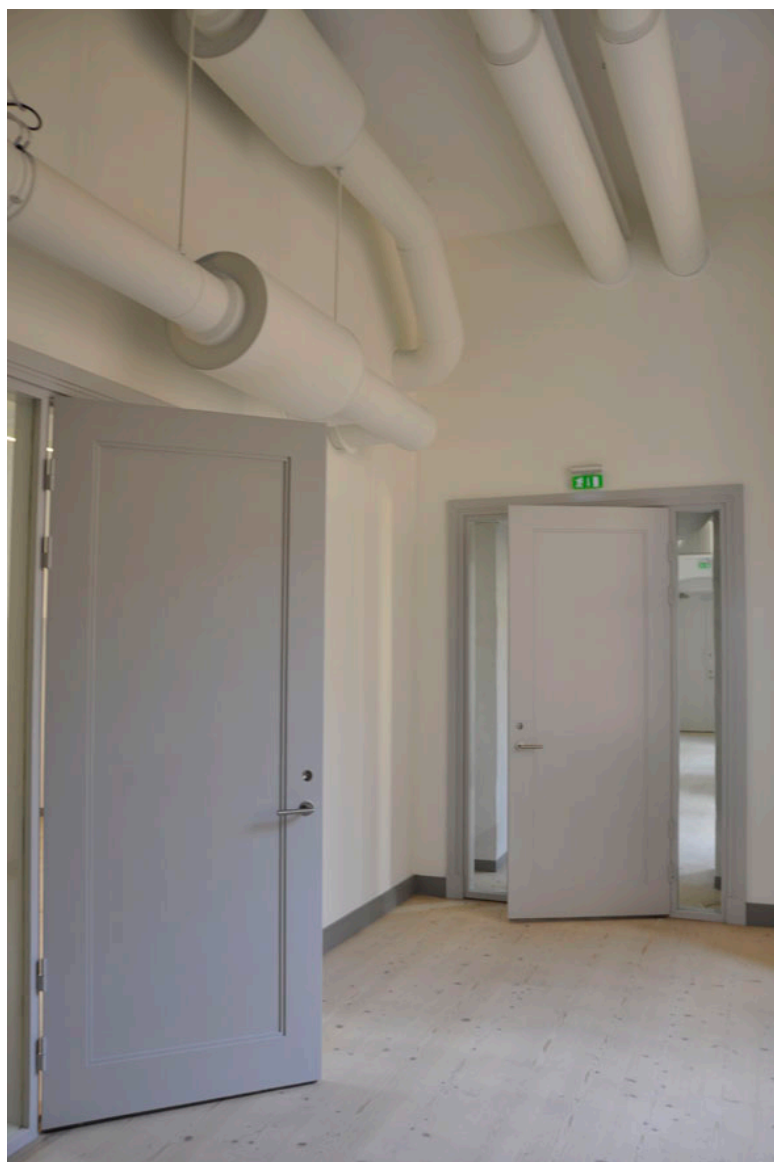
105 - 110. Passagen i rum 223. Utanpåliggande ventilationskanaler förutom mot rum 224 där ett murgenombrott skett för genomföring. Äldre dörrparit från år 2000 har ersatts med en ny.

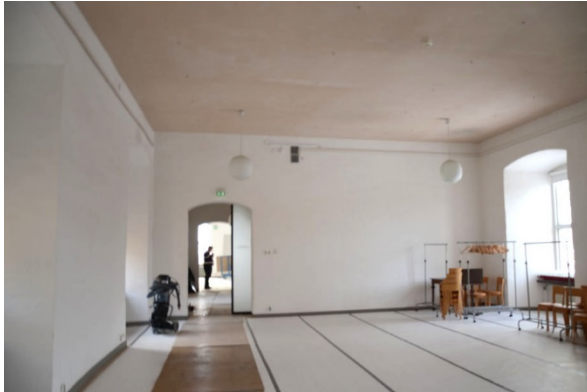
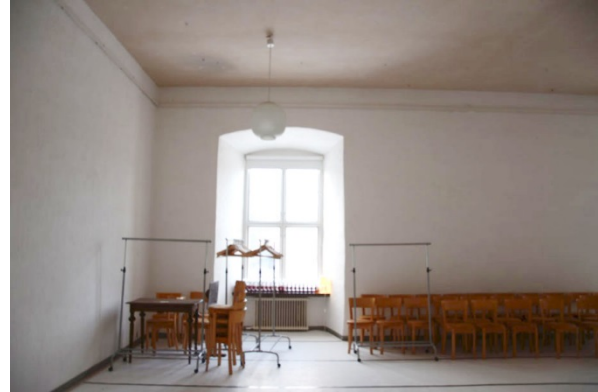
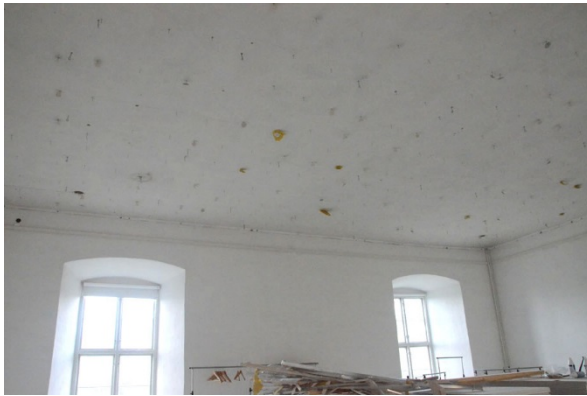
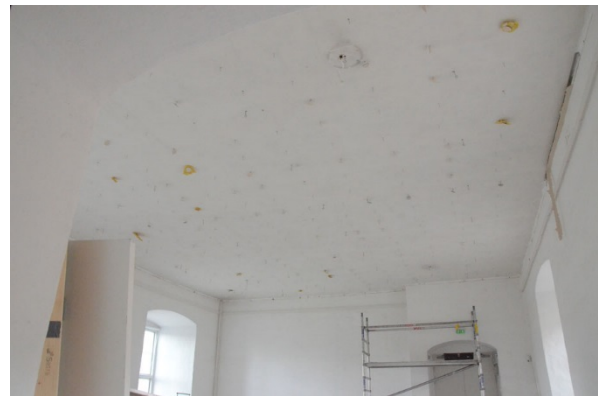
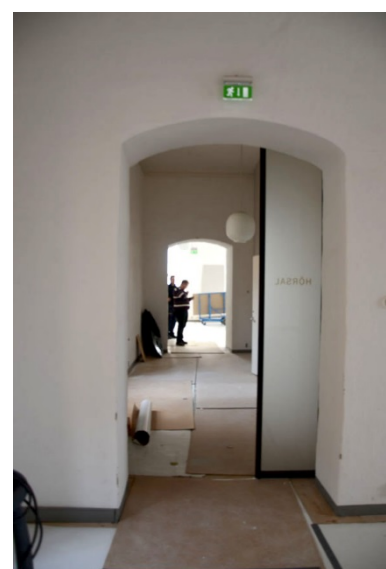
111 - 117. Rum 224 under renoveringen av taket. Det äldre akustiktaket, som var missfärgat, och togs ned. På bilderna syns infästningarna. Dörrparti från år 2000 mot rum 223 ersätts.

Det äldre akustiktaket har tagits ned och ersätts med nytt. Ventilationskanaler har dragits in i rummet genom murgenombrott. Ventilationsdon monteras på södra väggen. Nytt dörrparti har installerats och ersatt det dörrparti som tillkom vid renoveringen år 2000.

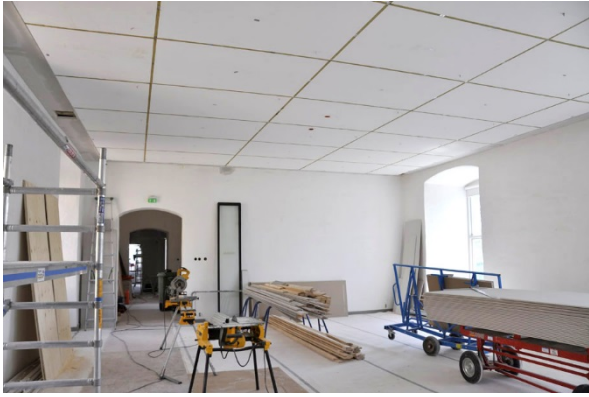
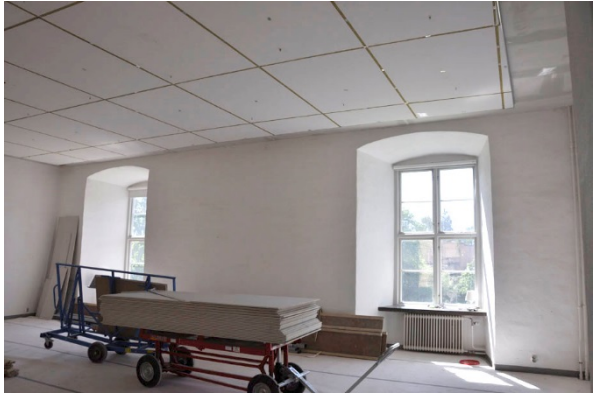
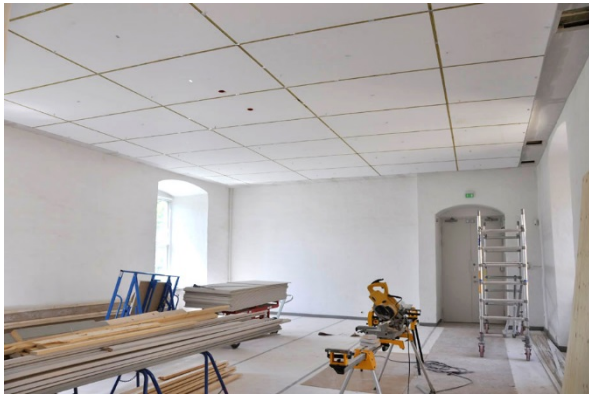
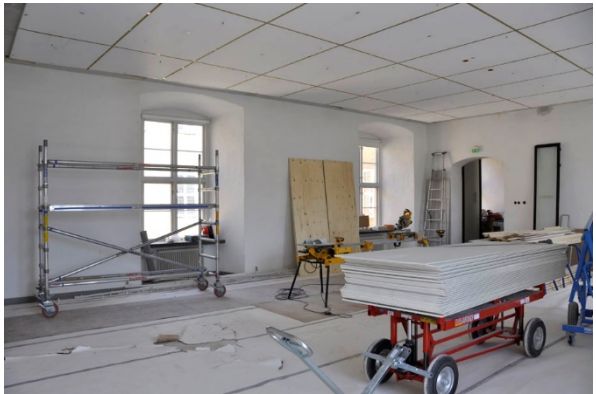
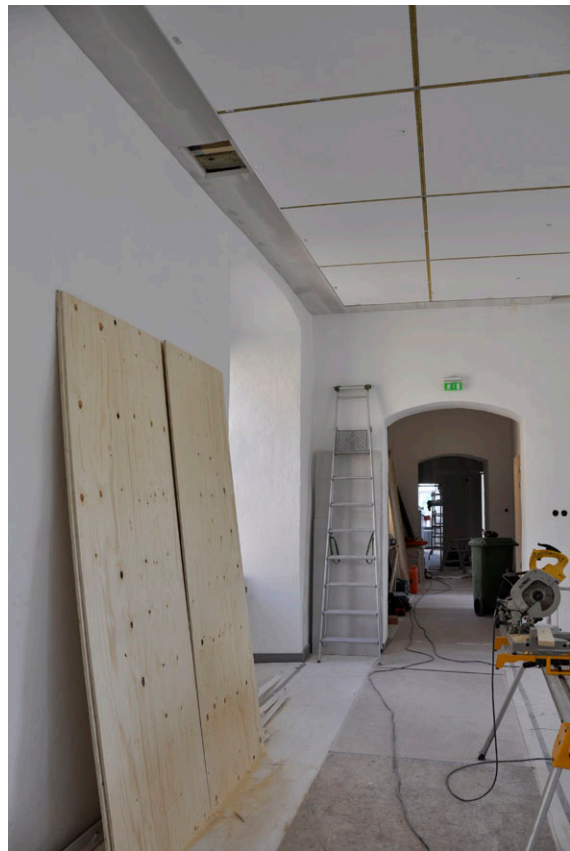
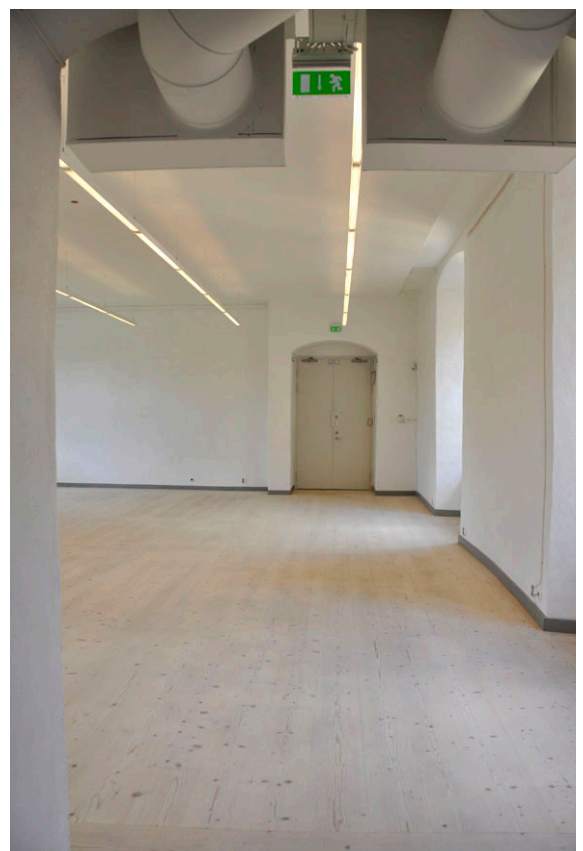
118 - 123. Rum 224, nytt akustisktak monteras.

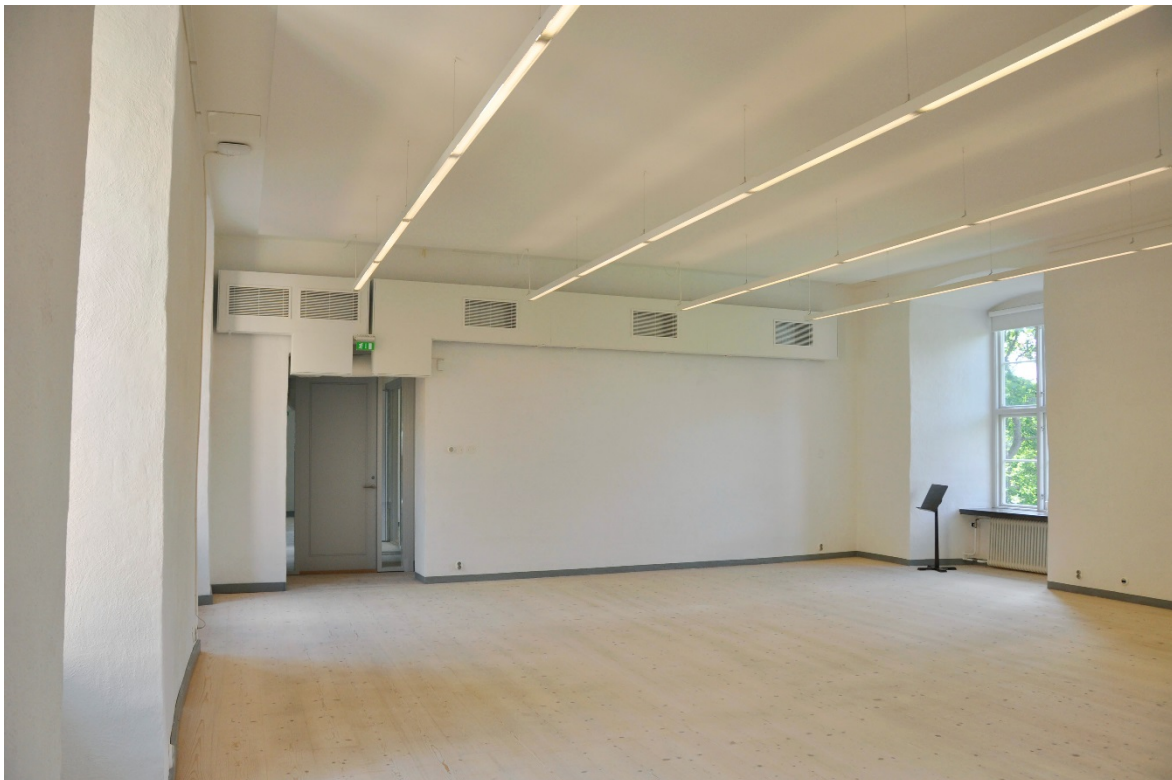
124. Rum 224, mot sydväst, ny ventilation och nytt akustiktak samt ny belysning.

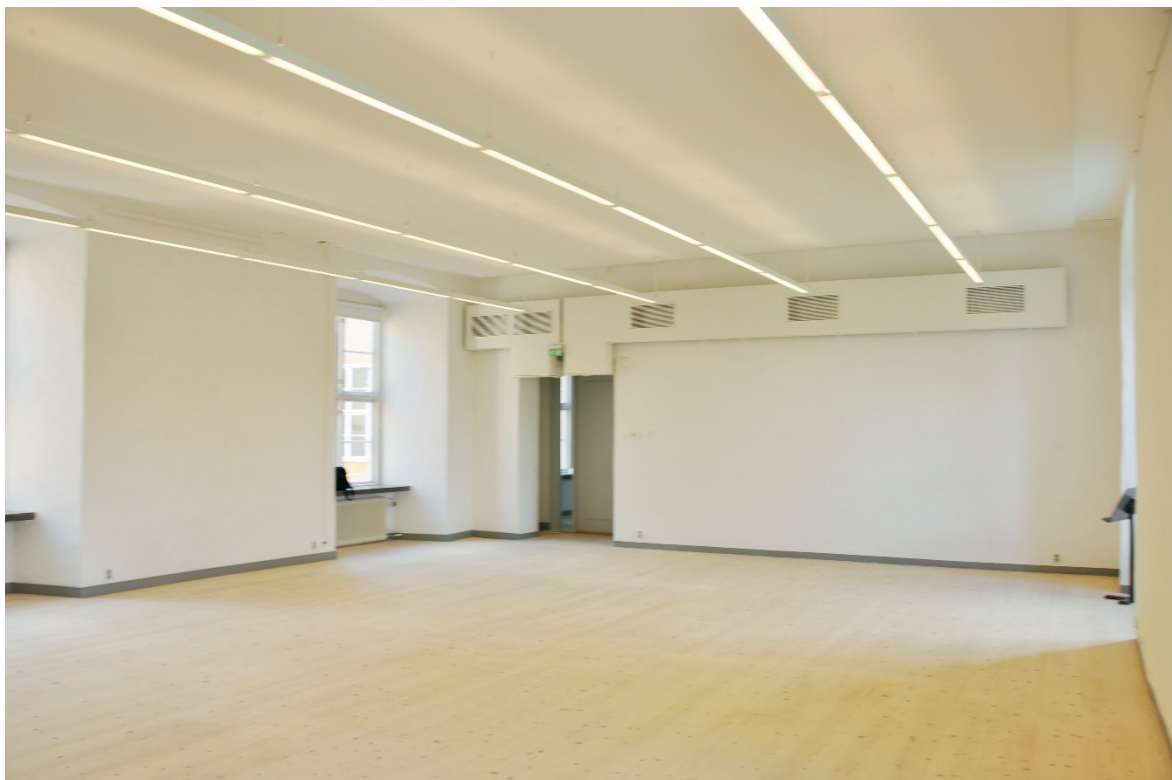
125. Rum 224 mot söder, ny ventilation och nytt akustiktak samt ny belysning.
