Västerås slott

- hyresgäst Anpassningar av plan 4, 2tr

Antikvarisk kontroll

Olympia 3
Västerås socken
Västmanlands län

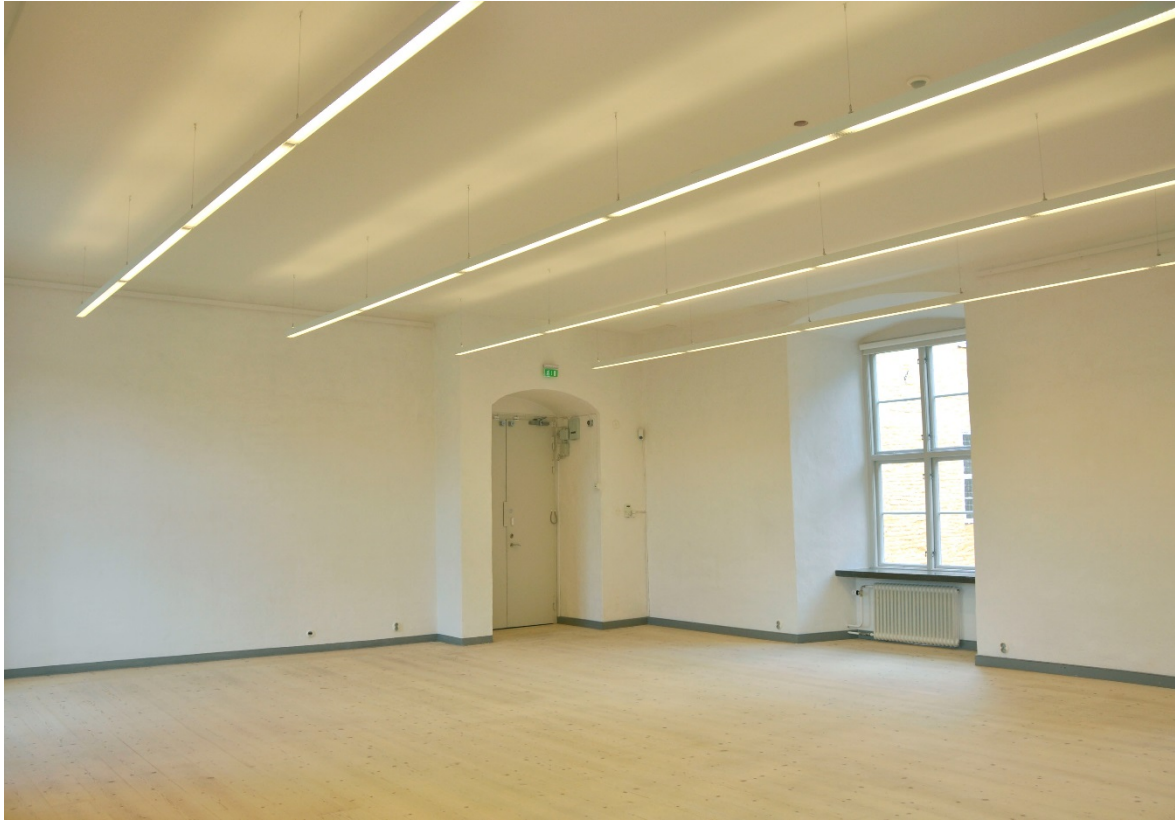
126. Rum 224 mot norr, ny ventilation och nytt akustiktak samt ny belysning.
