Hed kyrka

Omtäckning av tak

Antikvarisk medverkan

Brickebo 1:7
Hed socken
Västmanlands län

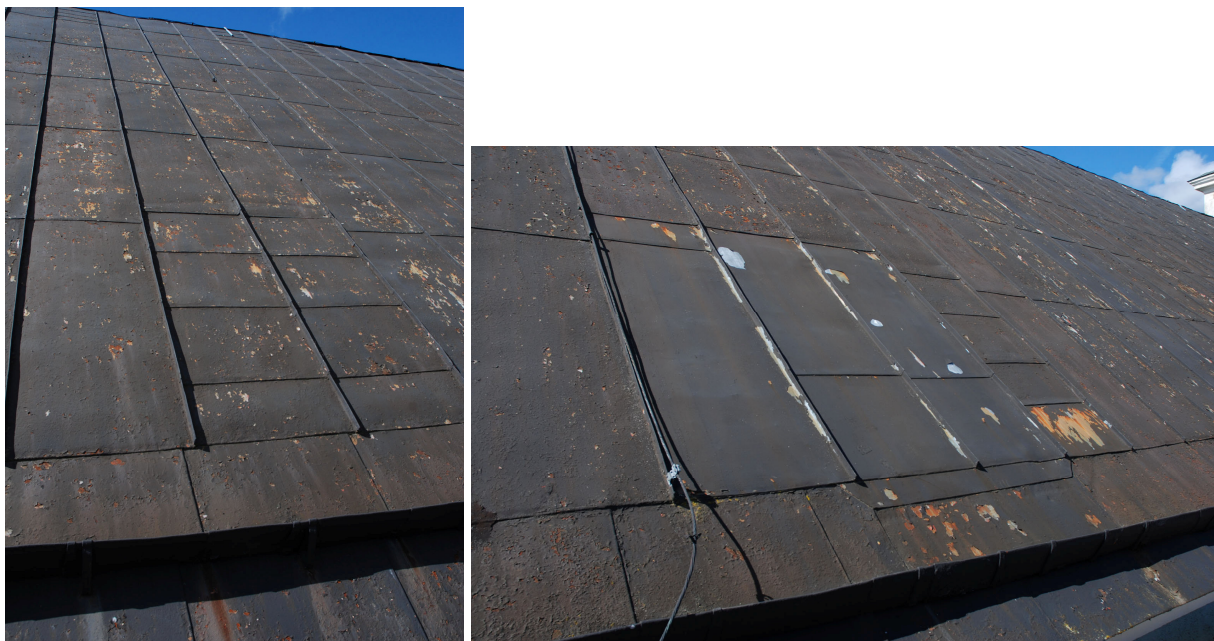
Takets plåt var uttjänt på grund av bristande underhåll vilket lett till så omfattande rostangrepp att reparationer inte var möjliga. Flertalet sprickor förekom i falsryggar och tvärfalsar och vatten läckte in. Tillfälliga lagningar har utförts på flera ställen. Till exempel är

Närbilder på nordöstra takfallet, rostangrepp och lagningar är synliga. Vlm_kmvLS-1747 Vlm_kmvLS-1750.

Den befintliga, äldre plåten togs bort i sin helhet. Rötskadad takpanel har tagits bort och lagningar har utförts med råhyvlat, spontat virke i samma tjocklek som den befintliga. Ett fåtal takstolar behövde förstärkas och det gjordes genom att brädor spikades på takstolarnas sidor.

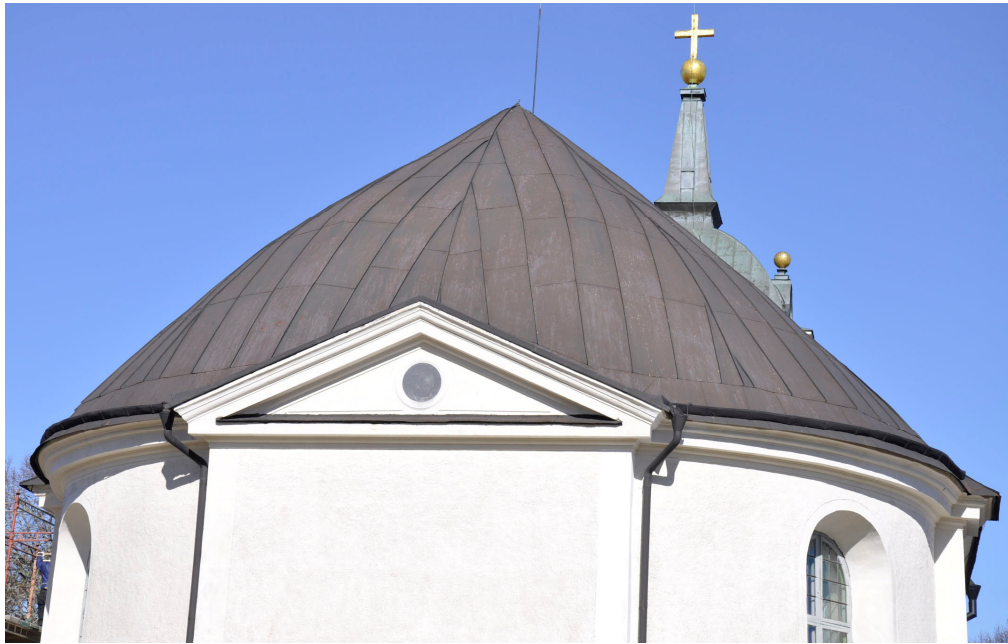
Den runda takdelen ovan koret är kraftigt välvt och takpanelen var ojämn vilket orsakade problem vid nyläggning av dubbelfalsad plåt.

Kortaket innan omläggning. Vlm_kmvAA-92

Med tanke på takets kraftiga välvning behövde takplåtslängderna kortas ned till 1000 mm på den runda takdelen ovan koret. På så sätt erhöles en rent tekniskt bättre lösning, i annat fall hade man varit tvungen att sträcka ut plåten vilket gjort den svagare och mer känslig, framför allt i falsarna.

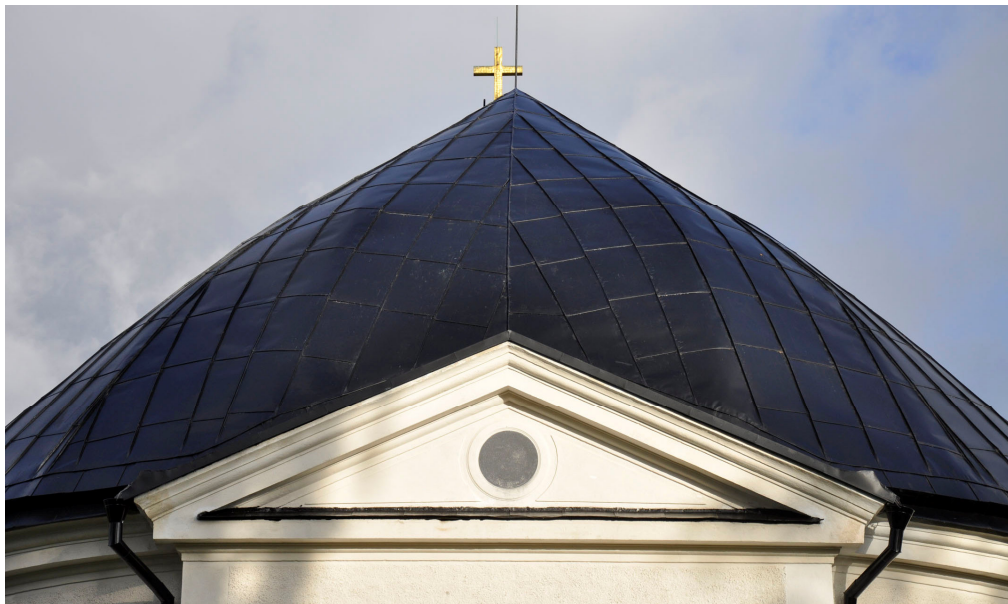
Kortaket efter omläggning. Vlm_kmvLS-2227

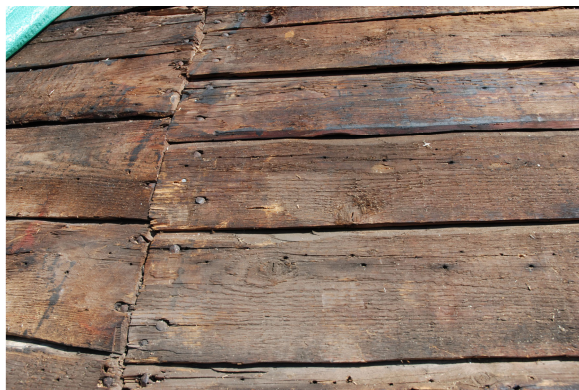
Takpanelen utgörs av ett bräddtak av ramsågat virke i varierande bredder. De är avfasade med yxa och ligger på så vis lite omlott. Vlm_kmvLS-1755

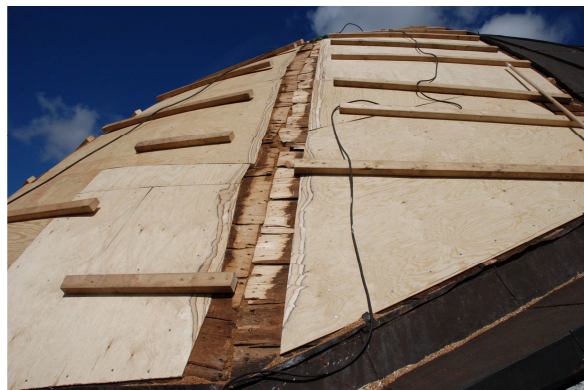
I takpanelen förekom "dalar och åsar" med en "höjdskillnad" på 5-6 cm. Eftersom ny plåt lades med dubbelfals ansåg entreprenör att det var nödvändigt att undertaket var mer jämnt för att inte riskera att skador skulle uppstå i plåten. Den tidigare enkelfalsade takplåten kunde ligga på ett ojämnt underlag eftersom den har en större rörelseförmåga jämfört med en dubbelfalsad plåt (som blir mer styv). För att lösa problemet med ojämnheter hyvlades "åsarna" ner och "dalarna" utsalades med 6 mm boardskivor.

Ojämnheter i kortaket har åtgärdats genom att "åsarna" hyolats ner och "dalarna" utsalades med 6 mm boardskiivor. Vlm_kmvLS-1754

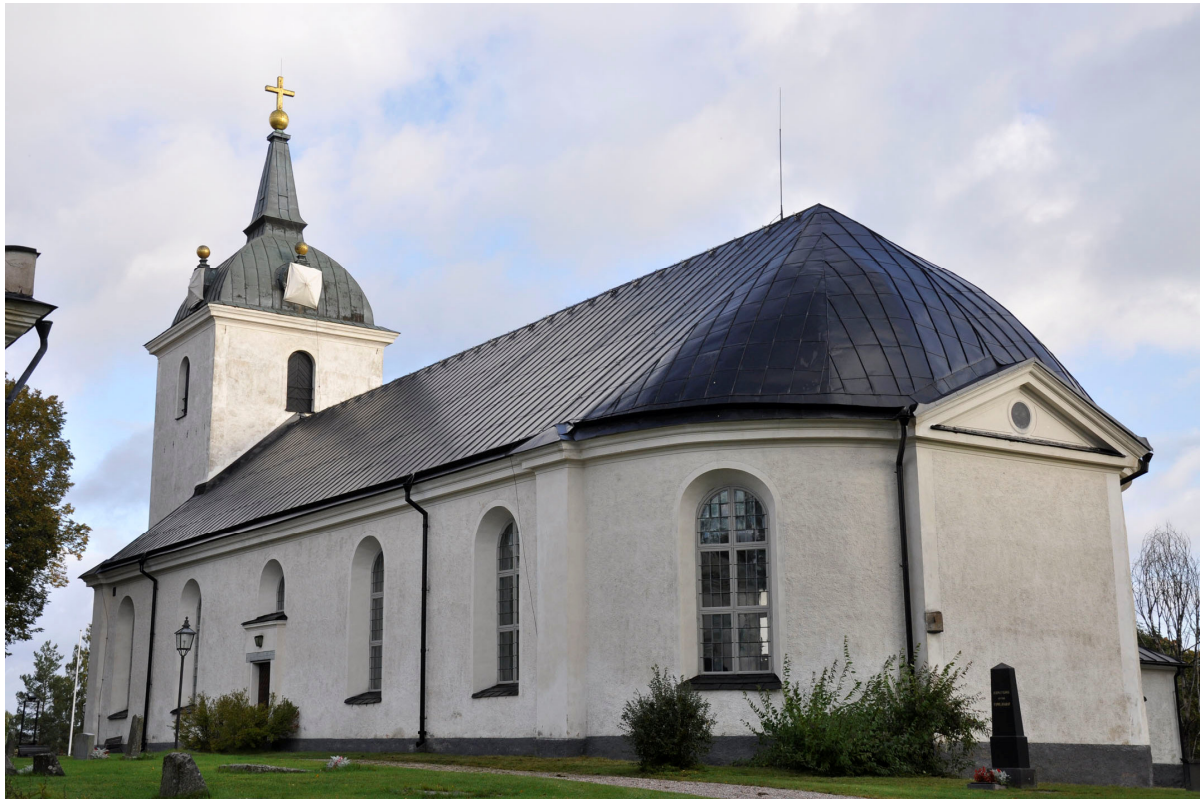
Tak efter omläggning. Foto från sydväst. Vlm_kmvLS-2230

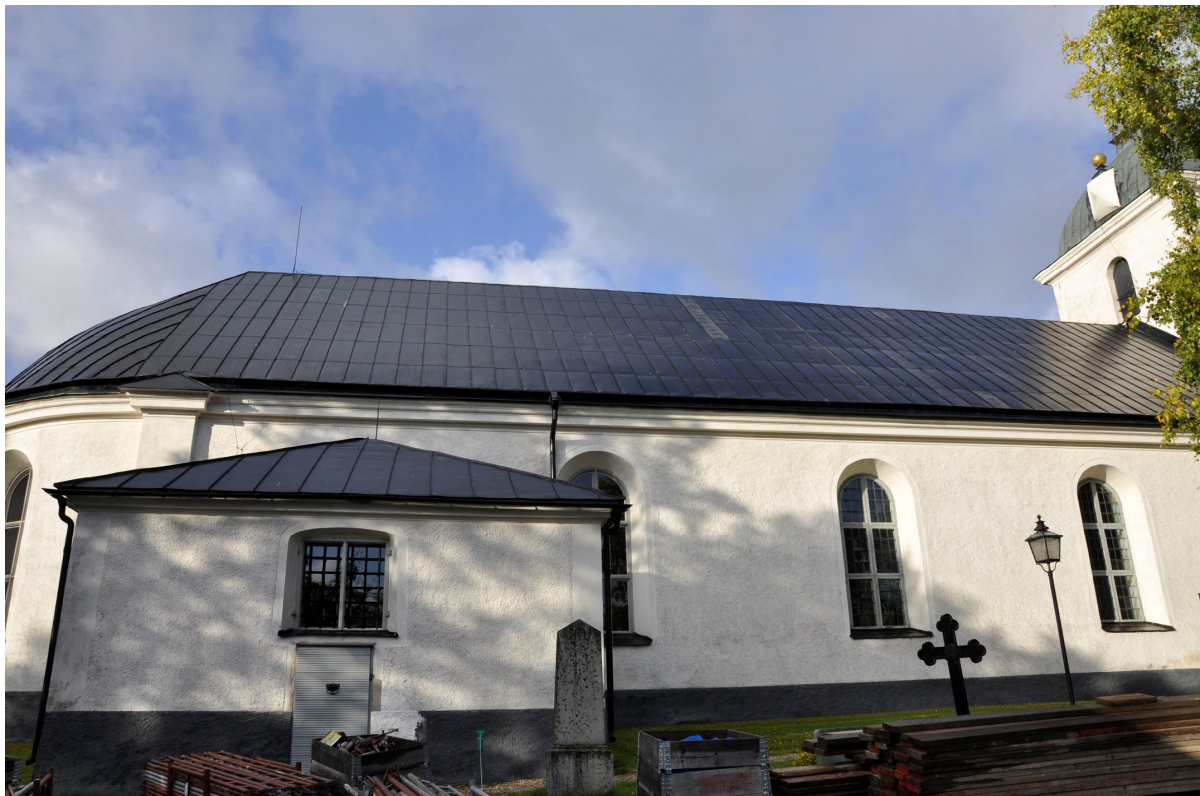
Tak efter omläggning. Foto från öster. Vlm_kmvLS-2222

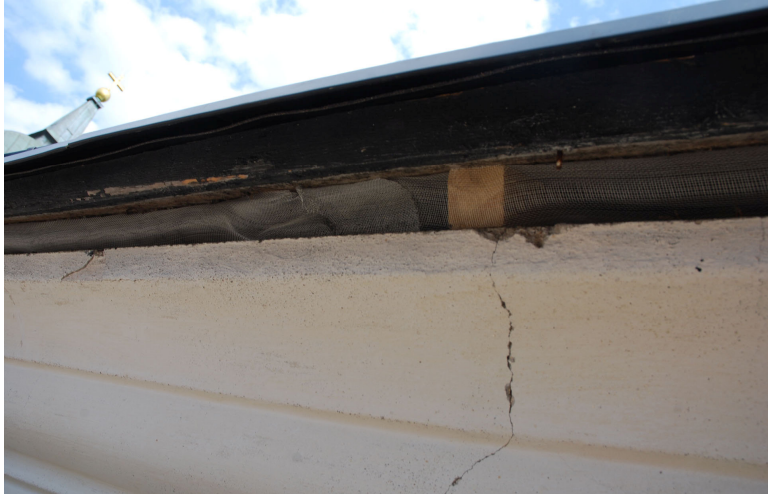
Den nya takkonstruktionen blev tätare än den gamla i och med läggningen av takpapp och en utökad ventilation av kyrkvinden krävdes för att förhindra kondensbildning och fuktskador. Takstolarna försågs med kilar så att en springa uppstår mellan takpanel och den putsade takfoten. Kilarnas höjd är 40 mm och längd 800 mm. Springan mellan takpanel och den putsade takfoten försågs med insektsnät. Kilarnas kortändor blev synliga från marknivå varför de målades in i en mörk kulör för att bli mindre i ögonfallande.

Takstolarna försågs med kilar så att en springa uppstår mellan takpanel och den putsade takfoten. Bilden är tagen innan kilarnas ändträ färgades. Vlm_kmoLS-1857

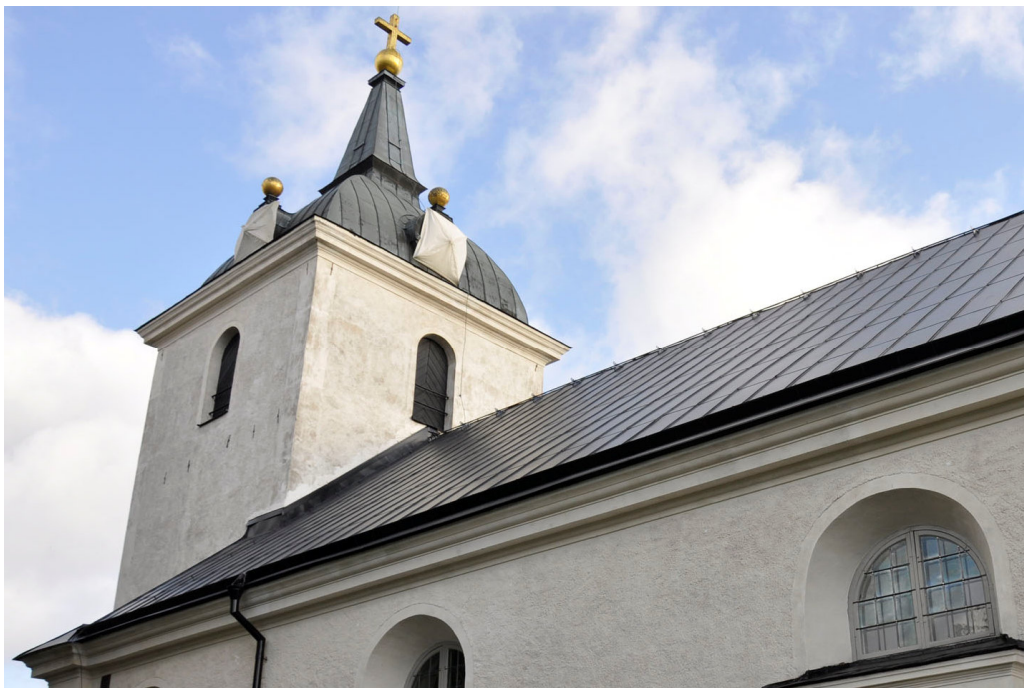
Efter att takfotsventilationen genomfördes, uppkom mindre skador i den underliggande putsade takgesimsen. Mindre skador uppkom även i putsen vid anslutande delar mot plåt, när den gamla plåten avlägsnades. Till exempel där ståndsdivan ansluter mot tornet. Putskompletteringar och avfärgningar utfördes med kalkputs och avfärgades med kalkfärg.

Takfoten efter infärgning och putskomplettering. Vlm_kmoLS-2233

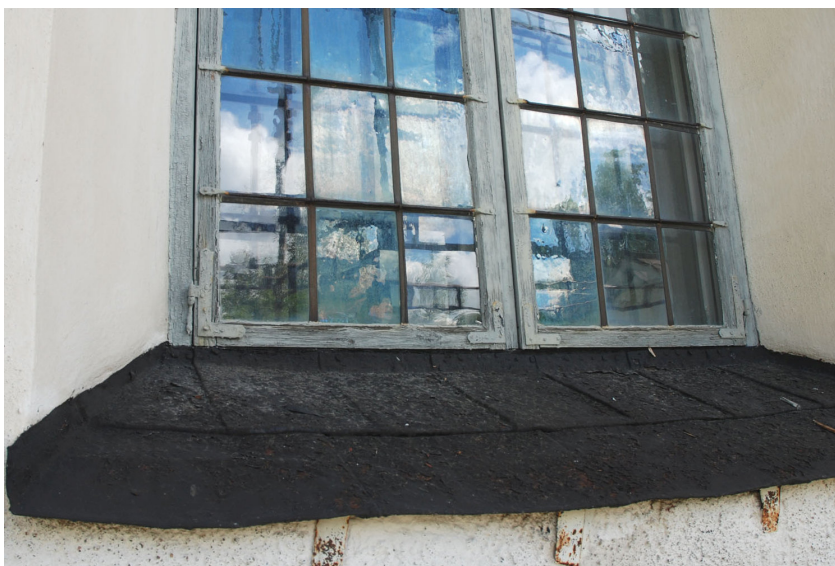
Plåtavtäckningarna rostade och färgen flagade.

*Solbänk innan åtgärd.
Vlm_kmoLS-1759*

Plåtavtäckningarna på solbänkar och i korets fronton har skrapats, rengjorts, rostskyddsbehandlats med Wibos rostskyddssystem och målats med Wibos linoljefärg i svart kulör.

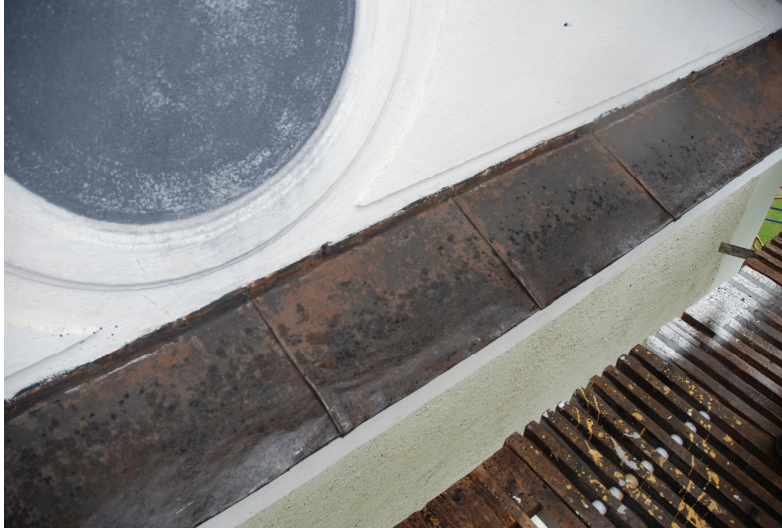
Plåtaotäckning i korets fronton som skrapats från färg. Vlm_kmvLS-2011

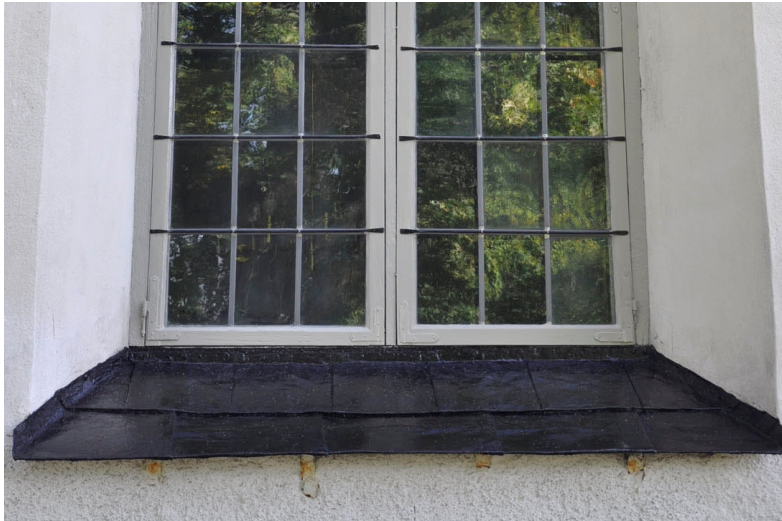
Solbänk efter skrapning, rostskyddsbehandling och målning. Vlm_kmvLS-2183.

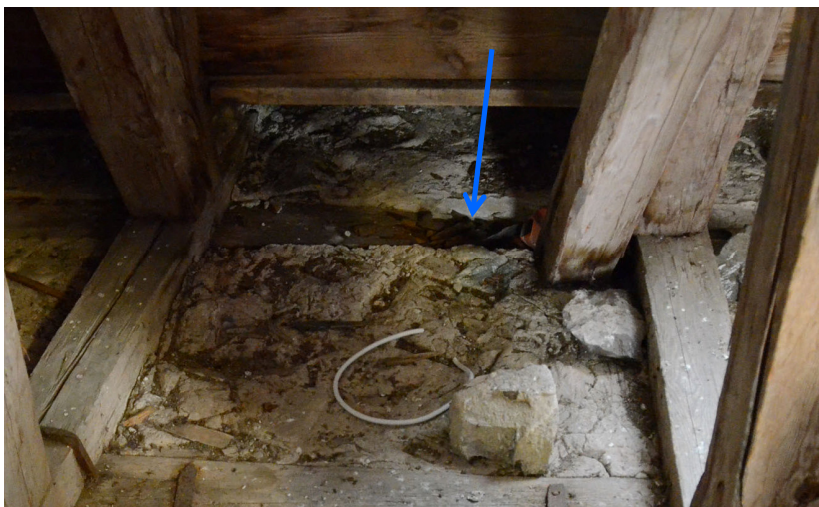
Hammarband på tornets murkrön var delvis rötskadat.

Pilen markerar rötskadat hammarband i tornet. Vlm_kmvAA-298

Rötskadade delar av hammarband på tornets murkrön avlägsnades och nytt bilat virke av kärnfura skarvades i och dymlades. Befintliga krökta timmerhakar återanvändes.

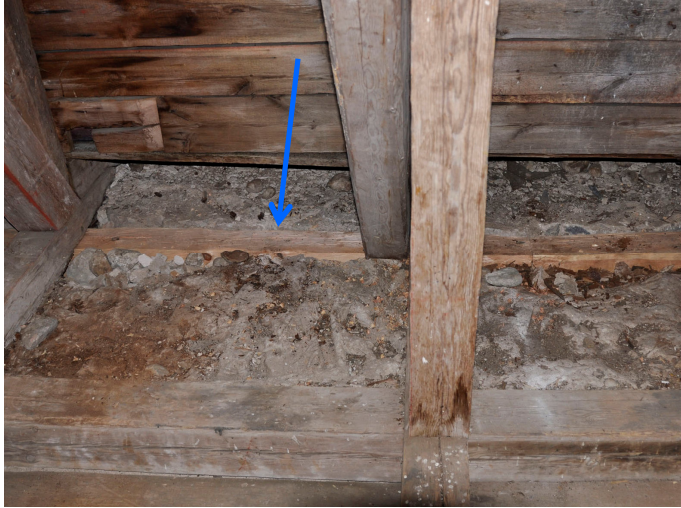
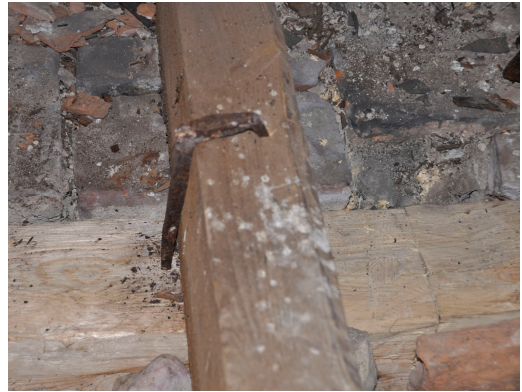
Nytt bilat timmer har lagats i hinnerbandet. Vlm_kmoLS-2417 Timmerhakar återanvändes. Vlm_kmoLS-2415

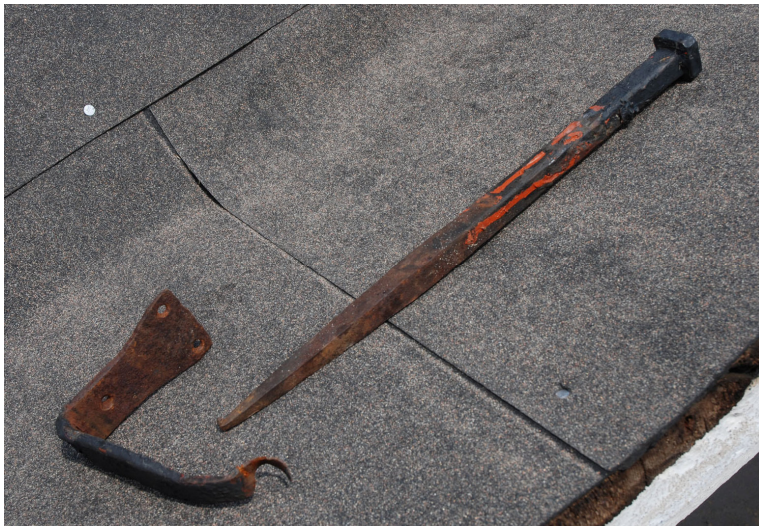
Takavvattning sker via fotrännor till stuprör. Fotrännorna var delvis fästa med handsmidd krok, denna typ av krok hade arbetsledaren och plåthantverkaren Sven Johansson inte iakttagit på andra kyrktak tidigare. Vid läggningen av den nya plåten påträffades en jättespik undernock, 43 cm lång, som hantverkarna tror varit till för att fästa livlinerep i vid den tidigare takläggningen. I tornväggen över ståndsdivan satt krokar som en extra förstärkning för att hålla in plåten mot fasaden. Denna typ av krok hade hantverkarna inte heller sett förut.⁴

Handsmidd fotrännekrok, denna typ av krok hade plåthantverkarna inte iakttagit på andra kyrktak tidigare. Jättespiken påträffades under nock och är 43 cm lång. Den var troligen till för att fästa livlinerep i vid tidigare takläggningsarbeten. Vlm_kmoLS-1862

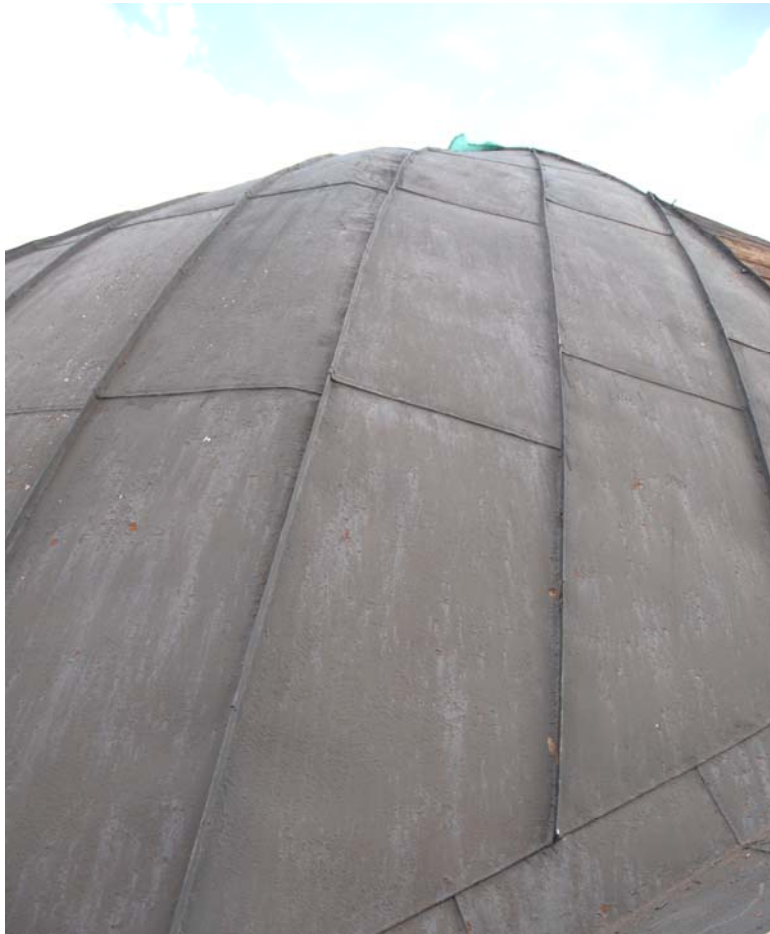
Takplåten ovan kordelen ligger an väldigt ojämnt mot underliggande yttertakspanel.

Förekommer ”dalar och åsar” med en ”höjdskillnad” på 5-6 cm och underlaget måste justeras innan läggning av ny takplåt kan utföras.

”Åsarna” hyvlas ner och ”dalarna” utsalas med 6 mm boardskivor.

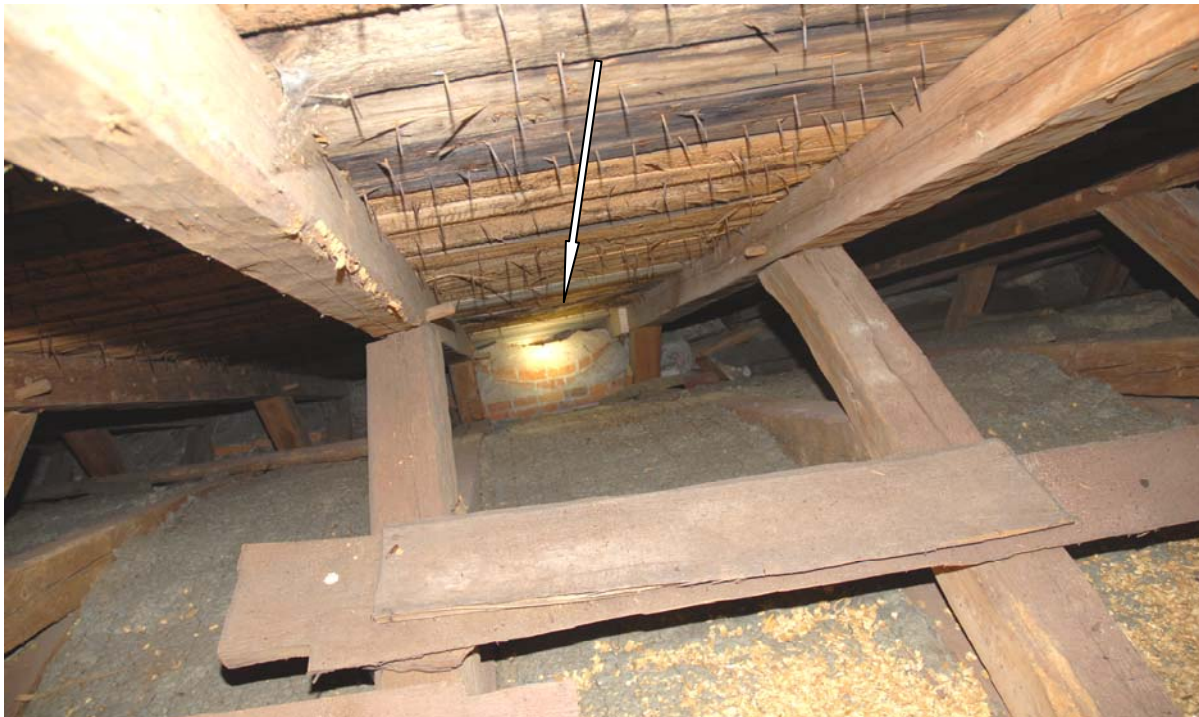
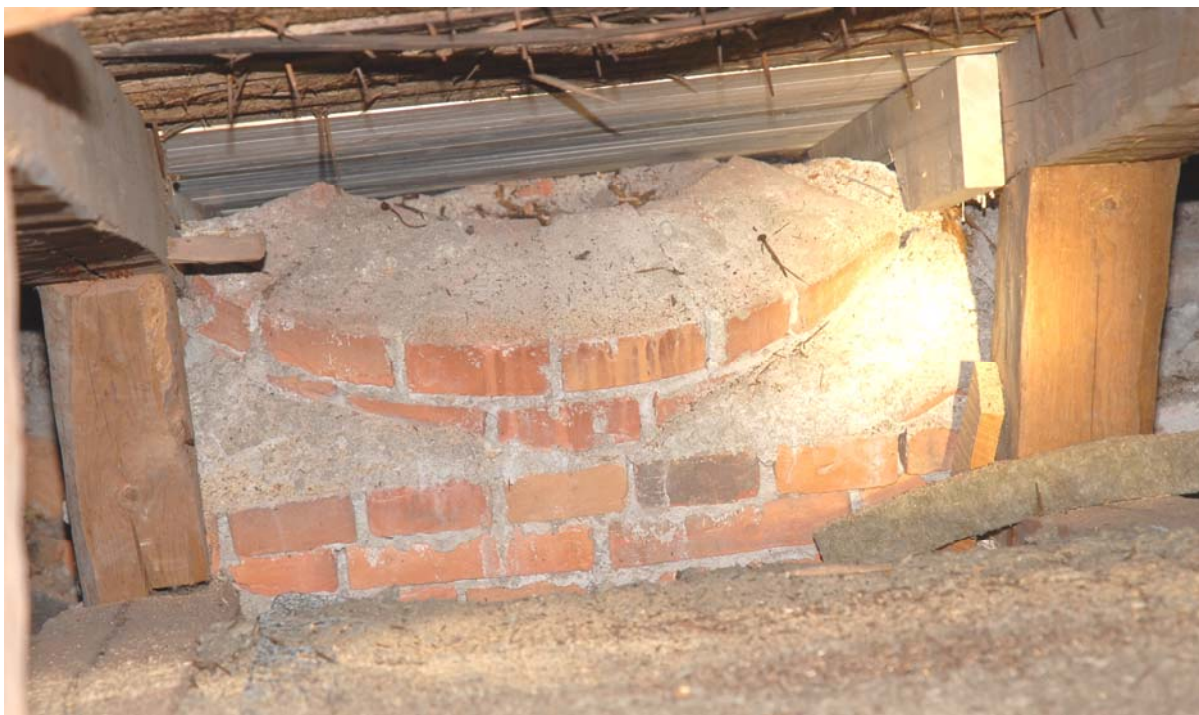
Rötskadad del av yttertakspanelen ovan murstocken har ersatts

På ett fåtal takstolar har förstärkning utförts – bilden visar utbytt underlagspanel vid en större rötskada mot väster

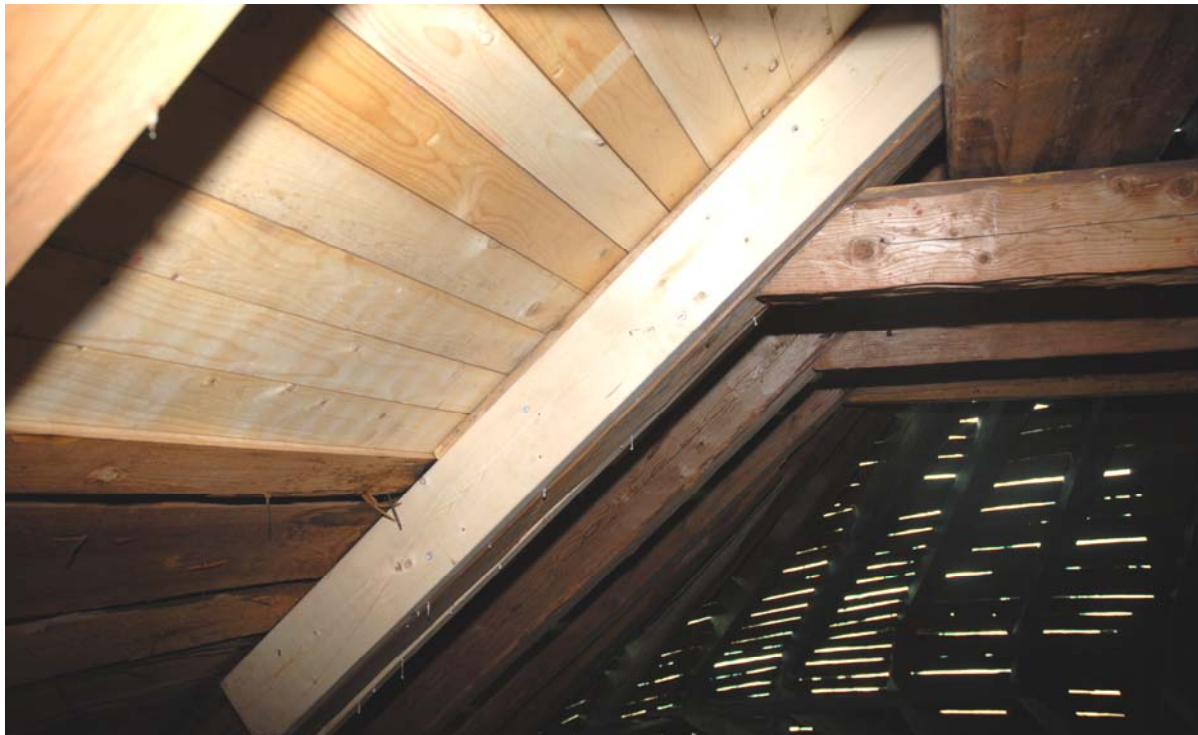
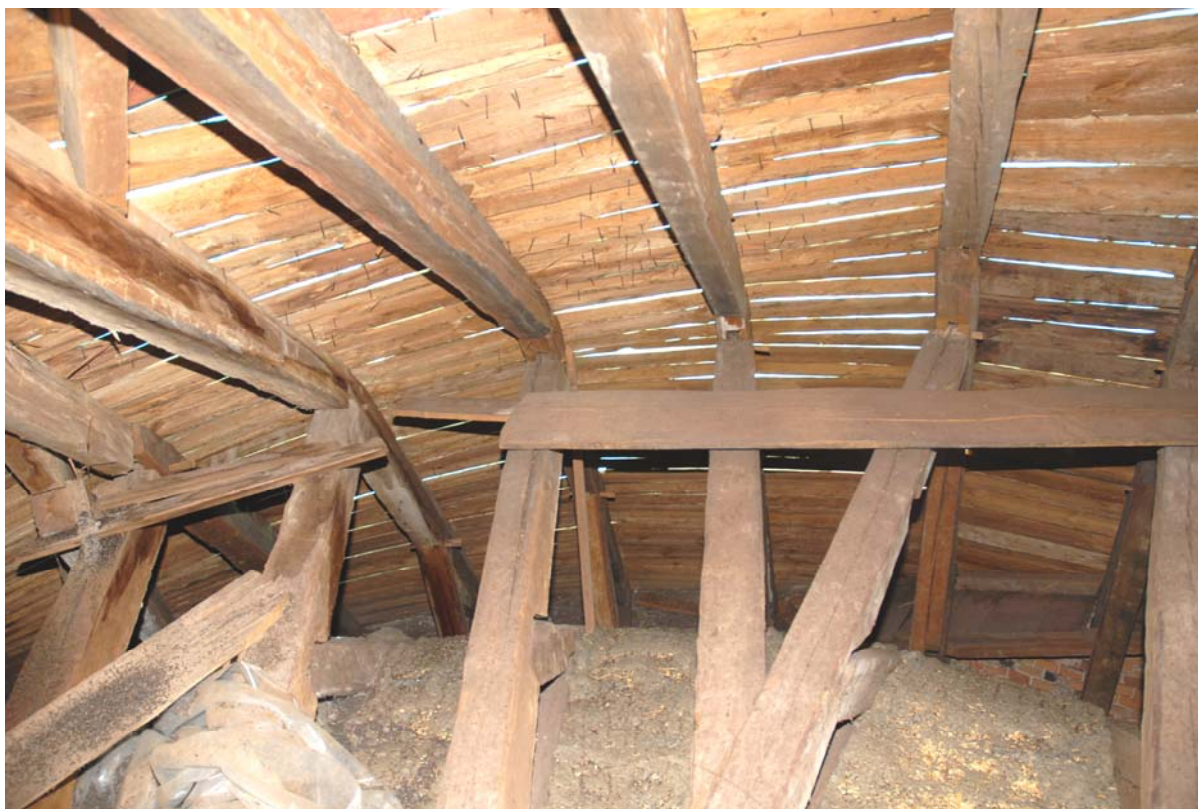
Yttertakets underlagspanel ser tät ut från utsidan, men inifrån
