Västmanlands läns museum
Kulturmiljö Rapport B
2012:B8

Kila kyrka

Fasadrestaurering

Antikvarisk medverkan

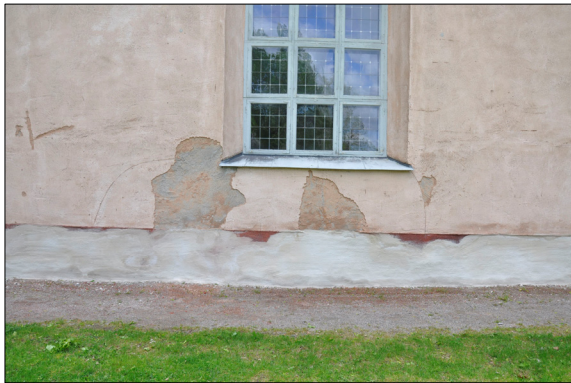
Putsskada vid fönster. Bildnr Vlm_kmvMM-706

Skadat tegel tog bort och ersattes med nytt tegel av motsvarande kvalitet. Socklarna var slätputsade med KC-bruk som avfärgats med kalkfärg. I de fall där sockelputsen var bom eller hade dålig vidhäftning mot underlaget knackades putsen ned, lagades och kompletterades. Sockelputsens underkant sneddades in mot naturstenen i nederkant för att minska risken för avskjuvning när marken är frusen. Socklarna på tornbyggnaden knackades rena från puts för att bedömas om de kunde färdigställas som utfogad natursten. En provyta togs upp där det visade sig att underlaget i sockeln inte var homogent varför beslut togs att åter putsa sockeln.

Grundningsbruk var hydraulisk kalkgrund, till stockningsbruk användes hydrauliskt kalkbruk och finstockningsbruk var kalkbruk, allt av fabrikat Weber. Samtliga putsytor avfärgades med Alcros Kalkfärg Våt.¹¹ Fasaden avfärgades rosa i kulör enligt Kalkfärg 90, låda A: grupp 19 rad 4:44/44:14. Sockeln avfärgades rödbrun i kulör S 5040 Y 70 R. Ytor som varit vita avfärgades lika befintligt utan brytning i färgen.

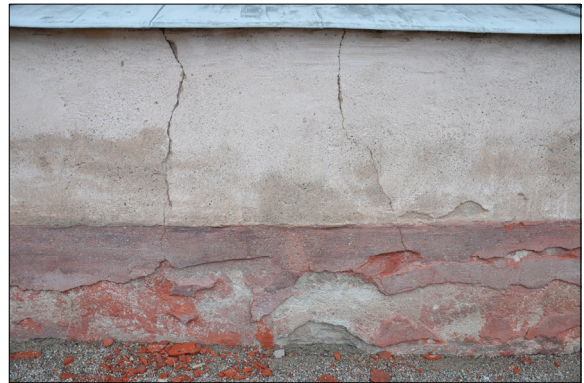
Sockeln har haft olika röda kulörer. Bildnr Vlm_kmvMM-355

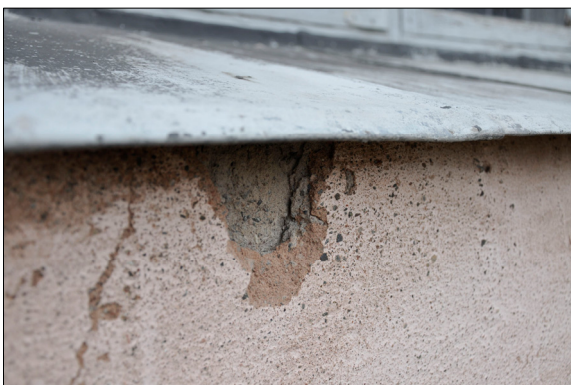
Detalj av putsskada under fönsterbleck. Bildnr Vlm_kmvMM-370

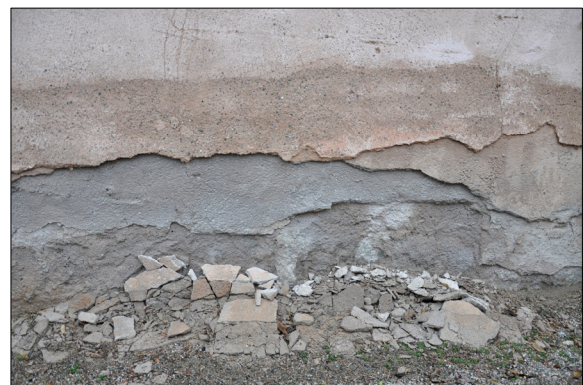
- Kyrkans fasadmurverk består till större delen av natursten med inslag av tegel. Putsen hade framför allt på torndelen samt på socklar sprängts loss och lagats vid ett flertal tillfällen. Dessa lagningar var utförda med olika typer av putsmaterial och underlaget hade i många fall inte rengjorts tillräckligt från kalkfärg eller dålig underputs innan lagningarna utfördes.

Flera olika putslager fanns på kyrkans fasader. Bildnr Vlm_kmvMM-357

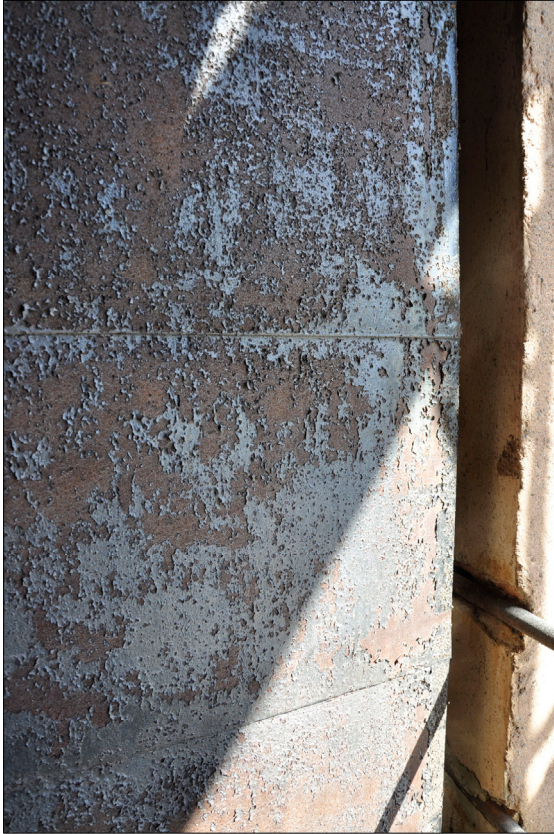
- Fönstren hade uttorkat kitt, flagnande färg och rostiga gångjärn.⁶
- Flera fönsterbågar hade stora rötskador.⁷
- I lanterninfönstrens smygar fanns svartplåt som rostade, liksom svartplåten på ljudluckorna.⁸

- På den västra ljudluckan var dropplisten så hårt angripen av rost att en lagning inte var genomförbar.⁹
- Samtliga ljudluckor var skadade i överkant.¹⁰

Färgen flagnade på ljudluckorna och de var rostanfrätta. Bildnr Vlm_kmvMM-659.

Ljudluckan förseddes med en ny dropplist som skruvades fast i befintlig plåt, varefter ommålning skedde. Riktning av plåten samt lagning av skador utfördes av smed.¹³

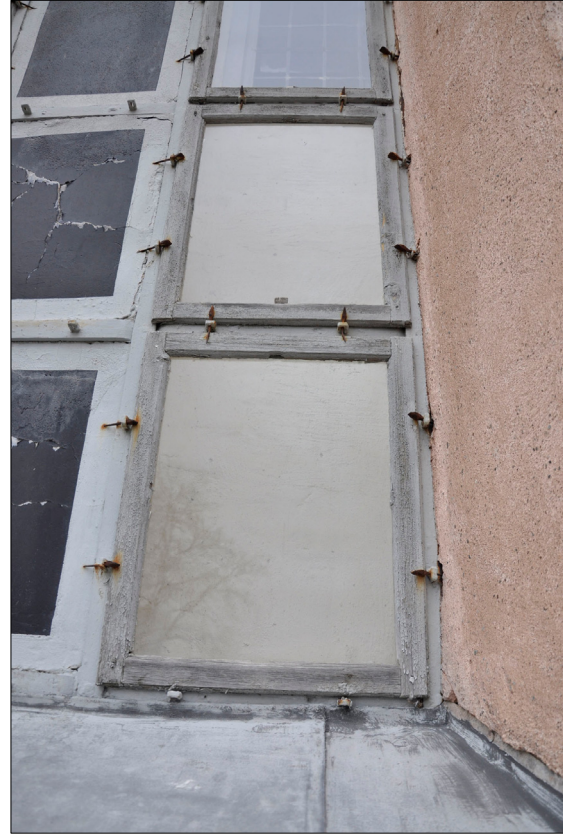
På fönsterbågarna flagnade färgen och hästkosömmen hade rostet. Bildnr Vlm_kmvMM-390.

Det visade sig att flera fönster hade spårfals och att det därmed inte var möjligt att renovera fönstren utan att hela bågen demonterades. Eftersom virket i flera bågar var så dåligt att risken

för spjälkning var mycket stor vid demontering valdes metoden att fräsa ur fönsterbågen så att glaset var möjligt att ta ur. Urfräsningen täcktes sedan med kittfals.¹² Hästkosöm som förankrade fönstren återanvändes. Fönster målades grå i kulör 3502-Y och solbänkar bensvarta med Ottossons linoljefärg.

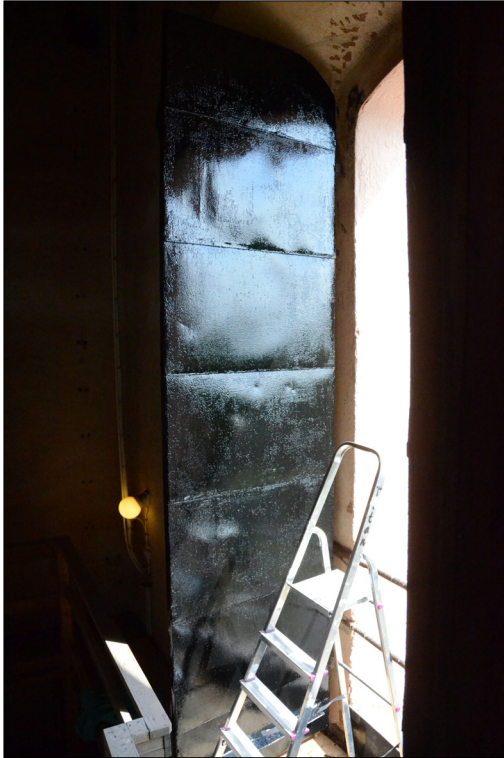
En av kyrkans ljudluckor efter lagning och målning. Bildnr Vlm_kmvAA-324.

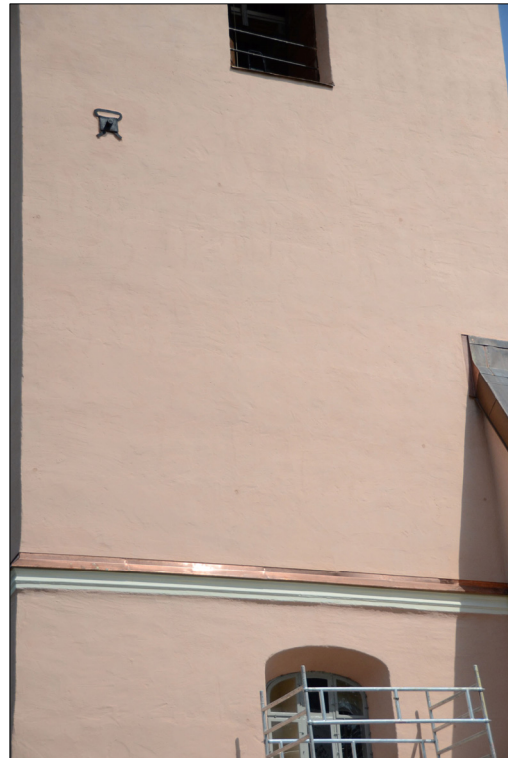
Kyrkans torn med den nya midjelisten. Bildnr Vlm_kmvAA-365.

Tornets midjelist av kopparplåt hade ett uppvik mot tornfasaden på 5 centimeter. Ur förvaltningsperspektiv förespråkades ett uppvik på 15 centimeter men som en kompromiss mellan förvaltning och antikvariska aspekter beslutades att nytt uppvik skulle vara 8 centimeter.

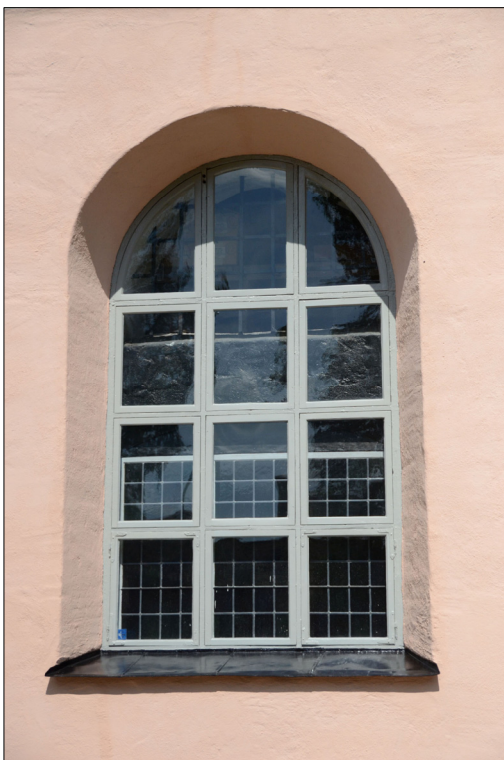
Restaurerat fönster med nymålat fönsterbleck Bildnr Vlm_kmvAA- 339.

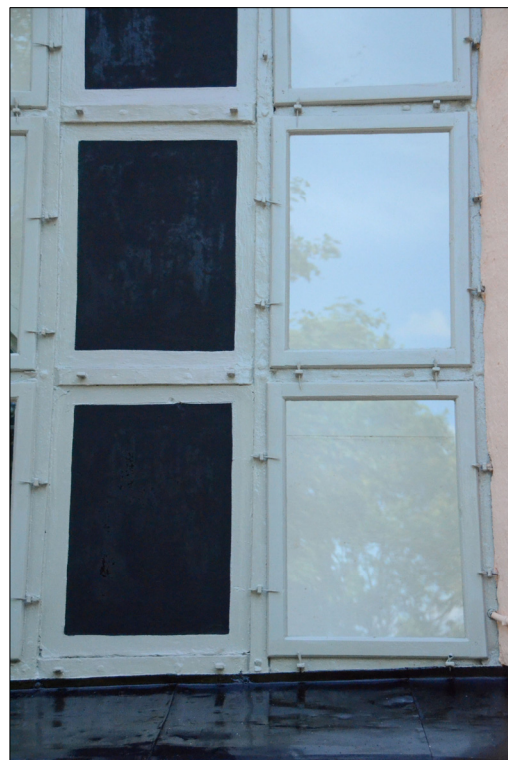
Detalj av fönster med blindering och hästkosöm. Bildnr Vlm_kmvAA-350.
