Västmanlands läns museum  
Kulturmiljö Rapport B  
2012:B9

## Björskogs, Kungs Barkarö och Torpa kyrka Fasadrestaurering

Antikvarisk medverkan

Björskogs prästgård 4:8  
Kungs Barkarö prästgård 1:2  
Himmelsberga 8:1  
Björskogs, Kungs Barkarö, Torpa socken

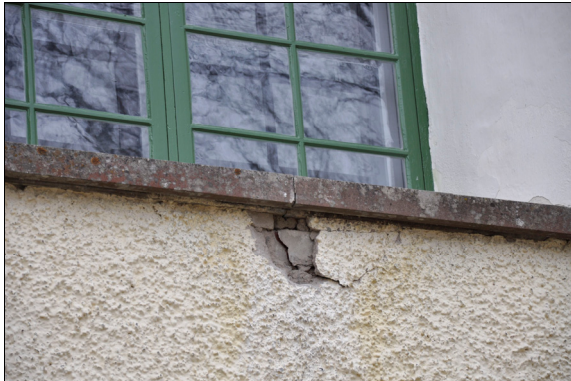
På kyrkan fanns flera olika puts-skador. Delar av kyrkans spritputs var missfärgad av alger och salter, förmodligen på grund av cementinblandning i bruk och färg. I långhusets gesims fanns sprickor samt partier med nedfallen puts och i samtliga fönsteromfattningar fanns sprickor centralt i stickbågen. Ytputsen på slätputsade delar lossnade från underlaget. Solbänkar i kalksten utförda i två delar läckte i skarvarna och ett fönsterbleck på sakristians norra fasad var defekt, vilket orsakade skada på närliggande puts. Lanterninen och tornets tandade taklist av trä var i behov av ommålning. Järndetaljer i fasaden hade påbörjade rostangrepp. Trappan till sakristian var svårt frostsadad och granitstegen hade lossat från underlaget. Ett sättsteg saknades.<sup>3</sup>

På grund av sprickor i solbänkarna hade putsen under sprängts loss. Bildnr Vlm\_kmvMM-337.

I aktuella solbänkar blåstes sprickorna rena med oljefri tryckluft varefter de fylldes med höglastiskt KC-bruk med 1 millimeters kornstorlek.<sup>5</sup> Bruket tillblandades av kalkbruk fin med tillsats av 1,2 kg cement per säck bruk. Fogarna hydrofoberades med Stocryl gw 100.<sup>6</sup>

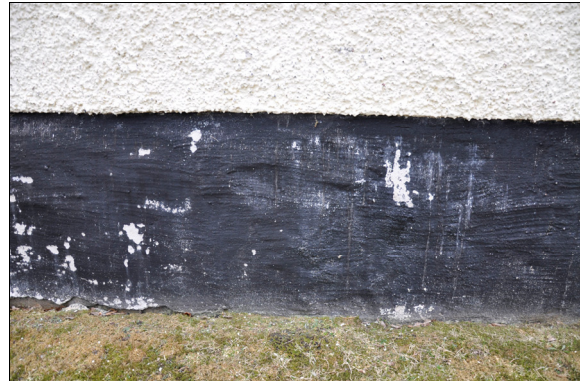
På den asfaltstrukna sockeln fanns viss färgbortfall. Bildnr Vlm\_kmvMM-338.

För att få bukt med algpåväxten sanerades utsatta partier genom sprayning med 10 %-ig lösning av Benac 50. Sprayningen utfördes två gånger med någon dags mellanrum. Därefter högtrycktvättades alla fasadytor till fast och rent underlag. På ytor med bom knackades lös puts ned. Sprickorna i fönstrens stickbågar öppnades och blåstes rena. Därefter kilades de med ekkilar för att återskapa spänningen i valvbågarna och därmed undvika att sprickorna återkommer. Kvarsittande färgskikt på slätputsade partier blåstrades bort. Vid omputsning användes som stockningsbruk Nordic Högelastiskt KC-bruk 1:1 Grov och till ytputs Nordic Högelastiskt KC-bruk 1:1 Fin. Alla putsytor målas i tre strykningar på förvattnad yta. Färgen som användes var Kalklimfärg Special som förstärkts med vitcement enligt grundreceptet 15 kg Kalklimfärg Special, 2000 gr vitcement, 14 liter vatten. På slätputsade ytor tillsattes 55 gr 46 obränd Terra di Sienna och på spritputsade ytor tillsattes 300 gr 46 obränd Terra di Sienna. Sockeln högtrycktvättades och löst sittande puts knackades ned, varefter sockeln målades två gånger med asfalttjära.<sup>4</sup>

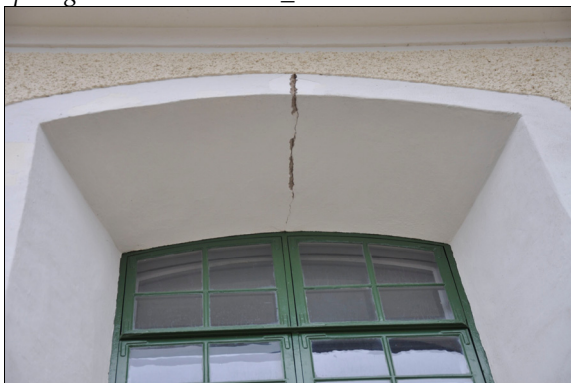
I samtliga fönsterbågar fanns sprickor. Bildnr Vlm\_kmvMM-340.

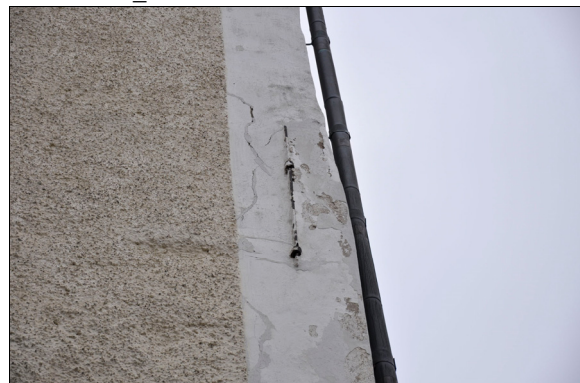
Både färg och puts flagnade på de släta omfattningarna. Bildnr Vlm\_kmvMM-342.

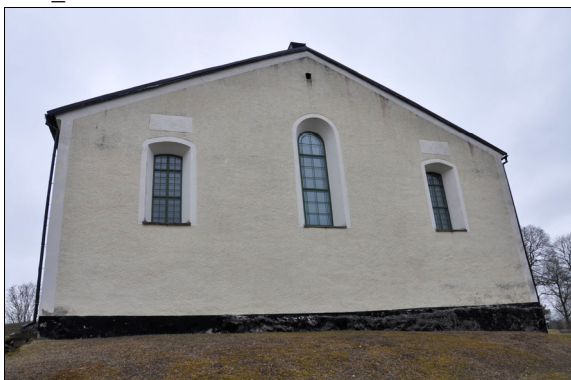
Putsen var missfärgad av alger. Bildnr Vlm\_kmvMM-348.

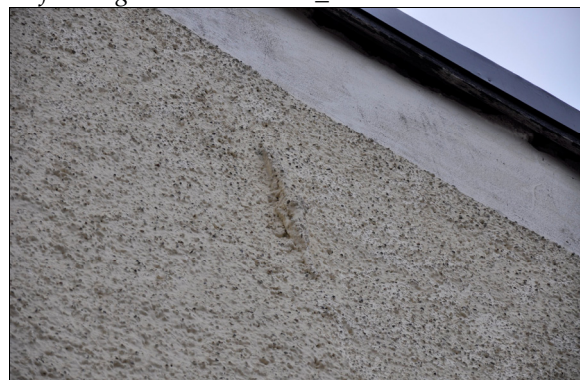
Inputsat ankarlut. Bildnr Vlm\_kmvMM-343.

Alla smidesdetaljer i fasad rostskyddades med blymönjefärg därefter ströks de med linoljefärg i svart kulör i tre strykningar. Fabrikat var Engvall & Claesson.<sup>7</sup>

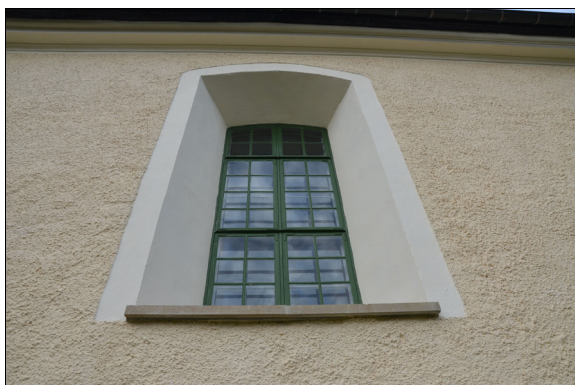
Fönstrets stickbåge renoverades långsiktigt med ekkilar för att problemet inte ska återkomma. Bildnr Vlm\_kmvMM-993.

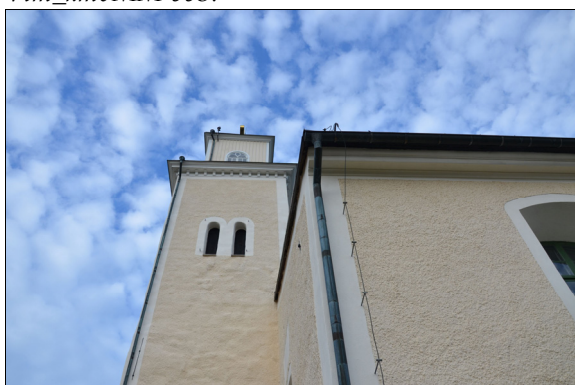
Tornets krönlistmålades vit för att smälta in med omkringliggande puts. Bildnr Vlm\_kmvMM-996.

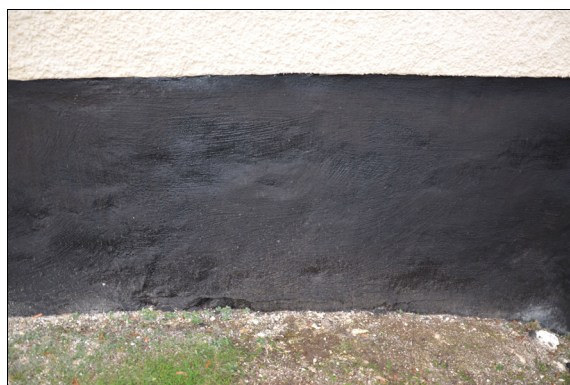
Sockeln efter målning med asfalttjära. Bildnr Vlm\_kmvMM-990.

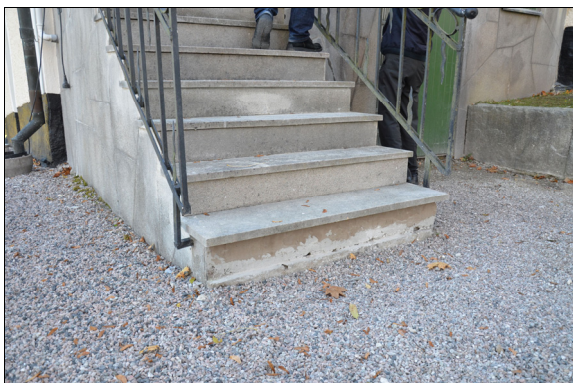
Trappan under restaurering. Det nedersta trappsteget är justerat. Bildnr Vlm\_kmoMM-973.

Trappor och trappplan till sakristian demonterades och underlaget lagades med cementbruk. Granitstegen återmonterades i cementsättbruk och det saknade sättsteget ersattes med ett nytt lika de befintliga. Lösa granitplattor i trappfasaden togs ned och sattes fast i nytt bruk. Hela granitfasaden fogkompletterades med 50/50 sand och kalkbruk. Stegen i kalkstenstrappan till porten i den södra fasaden lossades och återsattes i hydrauliskt kalkbruk. Stegen justerades till jämnhet. Smidesracket till trappen målades med Engvall & Claessons linoljefärg i svart kulör.<sup>10</sup>

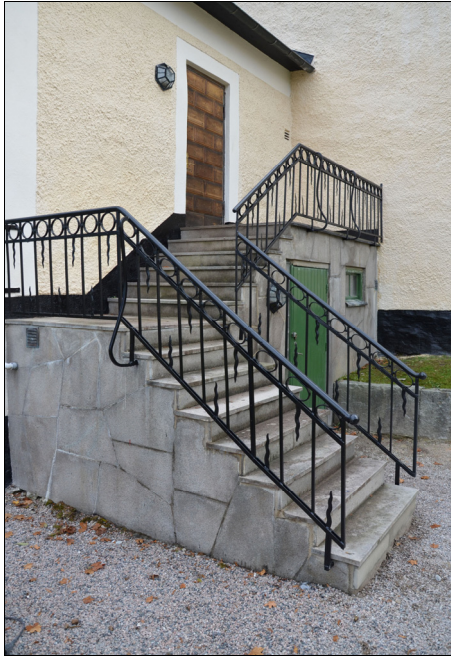
*T h: Hela trappan efter restaurering.  
Trappfasaden är lagad, trappsteg och trapplan har  
justerats och räcket målat. Bildnr  
Vlm\_kmvMM-986.*

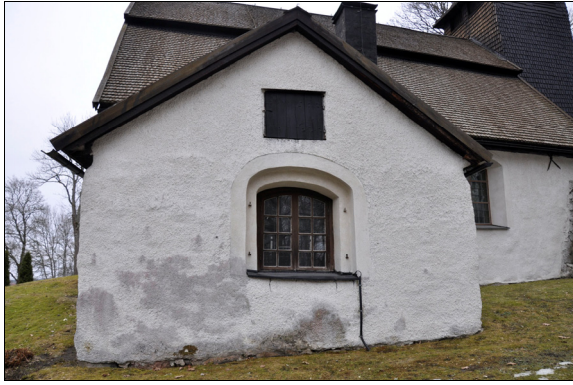
På Kungs Barkarö kyrka var framspringande puts missfärgad av alger och salter. På vissa partier fanns bomputs. Järndetaljer i fasaden hade påbörjade rostangrepp och fönstren var i behov av omkittning och ommålning. Porten och takfoten var i behov av ommålning.<sup>13</sup>

På kyrkfasaden fanns puts-skador på grund av saltutfällning. Bildnr Vlm\_kmvMM-324.

För att få bukt med algpåväxten sanerades utsatta partier genom sprayning med 10 %-ig lösning av Benac 50. Sprayningen utfördes två gånger med någon dags mellanrum. Därefter högtrycktvättades alla fasadytor till fast och rent underlag. På ytor med bom knackades lös puts ned. Vid omputsning användes som stockningsbruk Nordic Högelastiskt KC-bruk 1:1 Grov och till ytputs Nordic Högelastiskt KC-bruk 1:1 Fin. Alla putsytor målas i tre strykningar på förvattnad yta. Färgen som användes var Kalklimfärg Special som förstärkts med vitcement enligt grundreceptet 15 kg Kalklimfärg Special, 55 gr 46 obränd Terra di Sienna, 2000 gr vitcement, 14 liter vatten.<sup>14</sup>

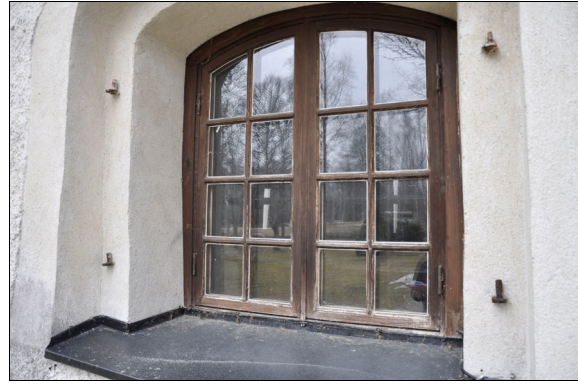
Fönsterbåge med i det närmaste bortbränd färg. Bildnr Vlm\_kmvMM-325.

Fönsterbågarna tvättades, skrapades och borstades till fast underlag. Allt löst kitt avlägsnades med kittlampa. Kittning utfördes med rent linoljekitt.<sup>16</sup> Målning skedde med linoljefärg av fabrikat Engvall & Claesson i kulör S 5010-Y50R.<sup>17</sup>

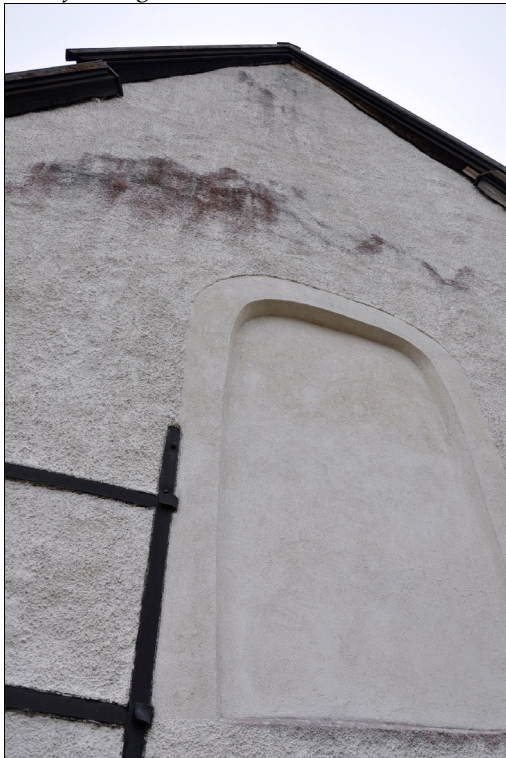
Fasaden var missfärgad av algpåväxt. Bildnr Vlm\_kmvMM-332.

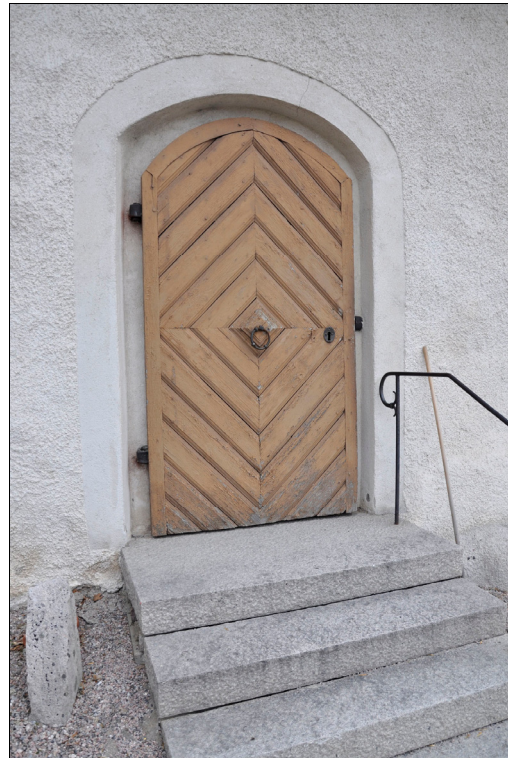
På dörren flagnade färgen. Bildnr Vlm\_kmvMM-321.

Porten tvättades, skrapades och borstades. Målning skedde med linoljefärg av fabrikat Engvall & Claesson i kulör S 5010-Y50R.<sup>18</sup>

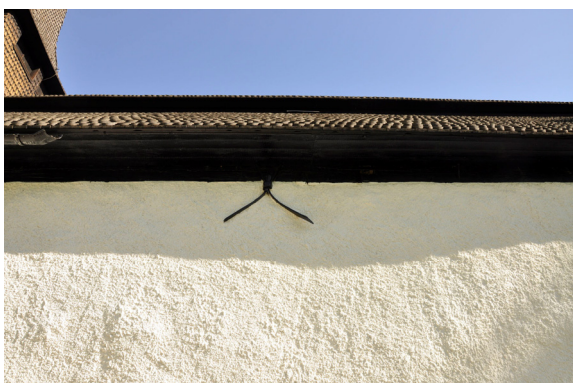
Detalj av takfoten. Takfot, hammarband och vindskivor tjärades. Bildnr Vlm\_kmvMM-818.

Takfot, hammarband och vindskivor ströks med Alcros trätjära.<sup>19</sup>

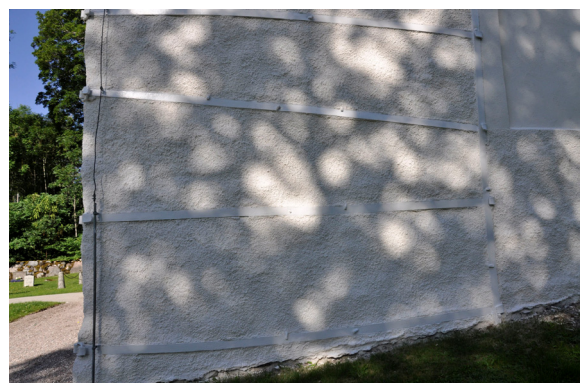
Hörnjärnen målades vita för att smälta in i putsen. Före restaureringen var de svarta. Bildnr Vlm\_kmvMM-840.

Enligt länsstyrelsen instruktioner målades hörnjärnen i vitt i en kulör som samstämde med putskulören. Enligt äldre fotografier som finns i ATA har hörnjärnen varit målade i fasadfärgen tidigare. Fotografierna är från 1961, 1926 och 1924 och på samtliga dessa är hörnjärnen vita.<sup>20</sup>

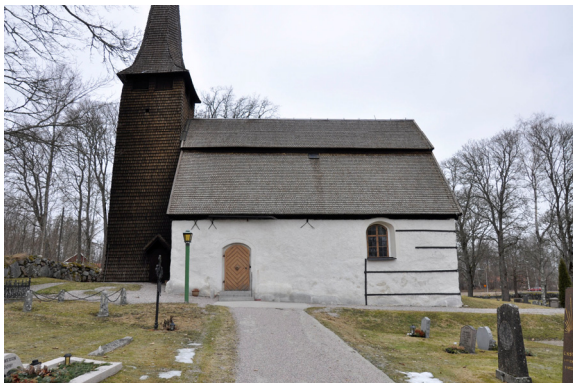
Kungs Barkarö kyrka före restaurering med svarta hörnjärn. Bildnr Vlm\_kmvMM-319.

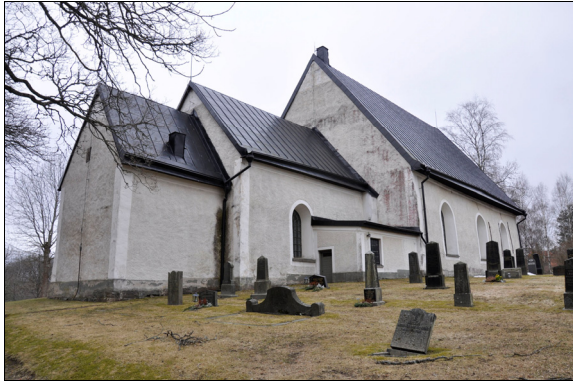
På Torpa kyrka och stigluckorna fanns missfärgningar i putsen av alger och salter. De slätputsade fasadpartierna var slitna med vissa putsskador framförallt under fönster, vid sandstensportaler, över hörn och på långhusets östgavel. På sockeln fanns skador och bomputs. Järndetaljer i fasaden hade påbörjade rostangrepp. Fönstren var i behov av omkittning och ommålning och portarna var i behov av ommålning.<sup>26</sup>

Kyrkan före restaurering. Putsen var missfärgad på grund av alg- och mosspåväxt. Bildnr Vlm\_kmøMM-316.

För att få bukt med algpåväxten sanerades utsatta partier genom sprayning med 10 %-ig lösning av Benac 50. Sprayningen utfördes två gånger med någon dags mellanrum. Därefter högtrycktvättades alla fasadytor till fast och rent underlag. På ytor med bom knackades lös puts ned. Vid omputsning användes som stockningsbruk Nordic Högelastiskt KC-bruk 1:1 Grov och till ytputs Nordic Högelastiskt KC-bruk 1:1 Fin. Alla putsytor målas i tre strykningar på förvattnad yta. Färgen som användes var Kalklimfärg Special som förstärkts med vitcement enligt grundreceptet 15 kg Kalklimfärg Special, 2000 gr vitcement, 14 liter vatten. På fasadputsens tillsattes 175 gr 94 guldocker och 25 gr 318 järnoxidsvart. På omfattningar tillsattes 55 gr 46 obränd Terra di Sienna.<sup>27</sup>

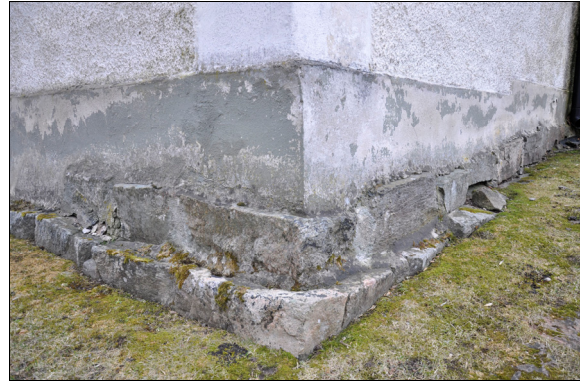
Kyrkans sockel med flagnad puts och färg. Bildnr Vlm\_kmøMM-288.

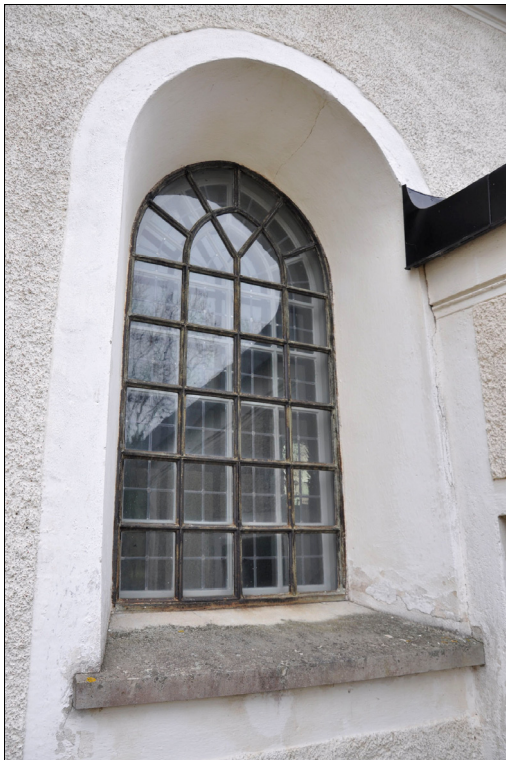
Fönstren var i stort behov av målning. Bildnr Vlm\_kmøMM-289.

Gjutjärnsfönstren tvättades, skrapades och borstades till fast underlag. Därefter grundades de två gånger med Isotrol grundfärg och ströks två gånger med Isoguard Pansar svart.<sup>31</sup>

Träfönster tvättades, skrapades och borstades till fast underlag. Allt löst kitt avlägsnades med kittlampa. Kittning utfördes med rent linoljekitt.<sup>32</sup> Målning skedde med linoljefärg av fabrikat Engvall & Claesson i kulör S 7005-Y50R.

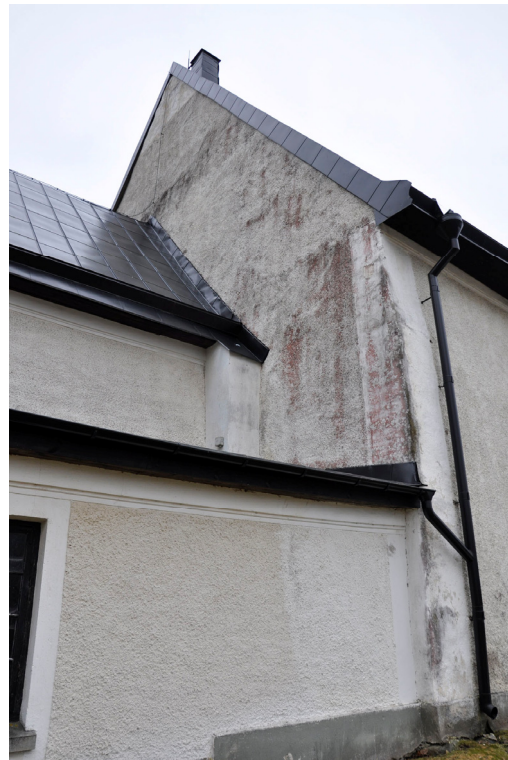
Röda alger växer gärna på puts med cementinblandning. Bildnr Vlm\_kmøMM-291.

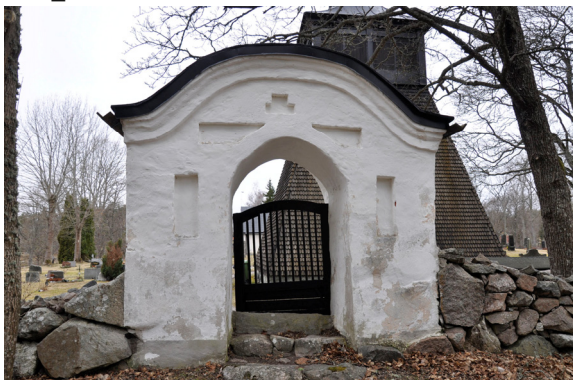
Puts- och färgbortfall på den ena stigluckan. Bildnr Vlm\_kmøMM-312.

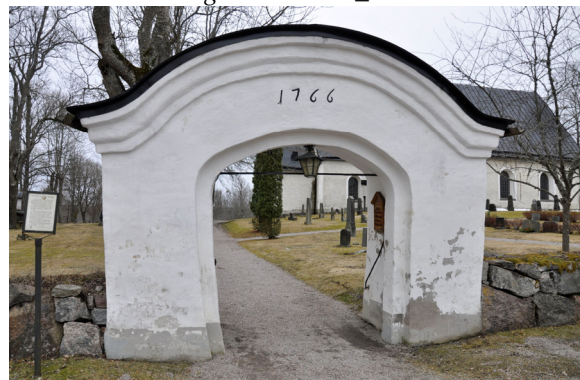
Äldre putsskador har lagats partiellt. Vlm\_kmøMM-283.

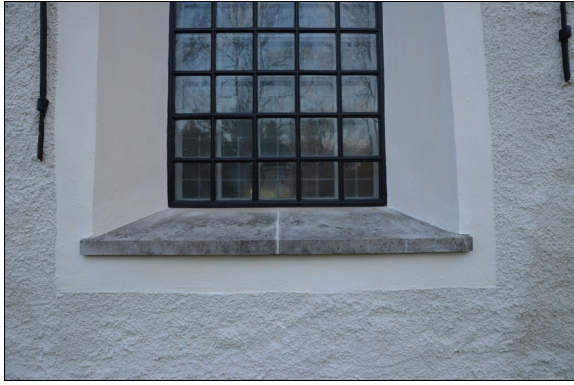
*Sprickor i solbänkarna restaurerades. Bildnr Vlm\_kmvMM-1035.*

I aktuella solbänkar blåstes sprickorna rena med oljefri tryckluft varefter de fylldes med högelastiskt KC-bruk med 1 millimeters kornstorlek.<sup>28</sup> Bruket tillblandades av kalkbruk fin med tillsats av 1,2 kg cement per säck bruk. Fogarna hydrofoberades med Stocryl gw 100.<sup>29</sup>

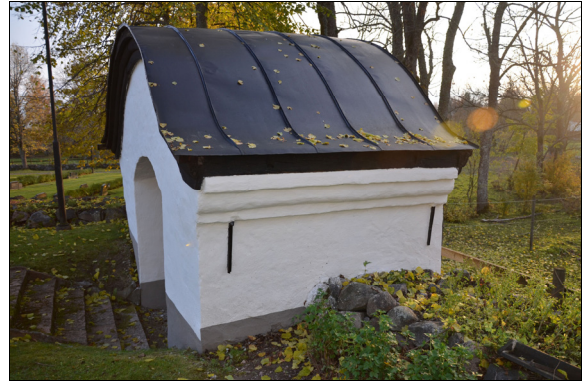
*Smidesdetaljer i putsen målades med Isotrol och Isoguard Pansar. Bildnr Vlm\_kmvMM-1057.*

Länsstyrelsen i Västmanlands län föreskrev blymönja och linoljefärg till målning av gjutjärnsfönster och smidesdetaljer, något som framgår i byggmötesprotokoll. På grund av en kommunikationsmiss mellan hantverkare och bygglidning utfördes dock målningensbehandlingen med Isotrol grundfärg och Isoguard Pansar. Övriga genomförda arbeten skedde enligt länsstyrelsens beslut.

Samtliga smidesdetaljer i fasad samt smidesvimpel på vapenhusets tak renborstades till fast underlag. Därefter grundades de två gånger med Isotrol grundfärg och ströks två gånger med Isoguard Pansar svart.<sup>30</sup>

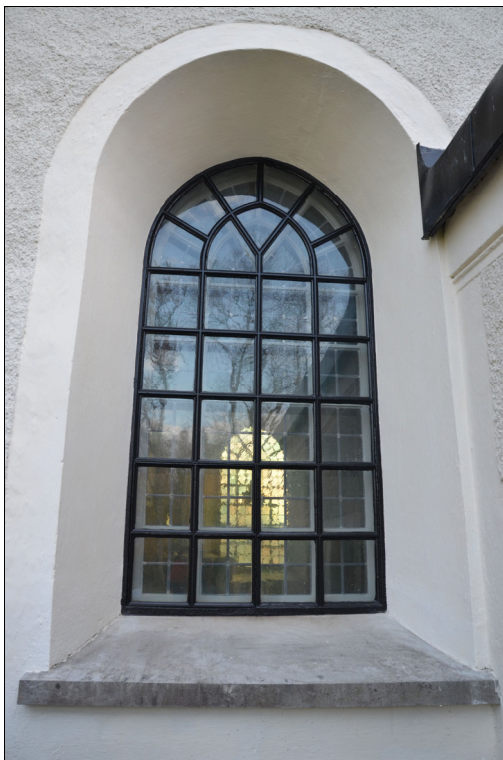
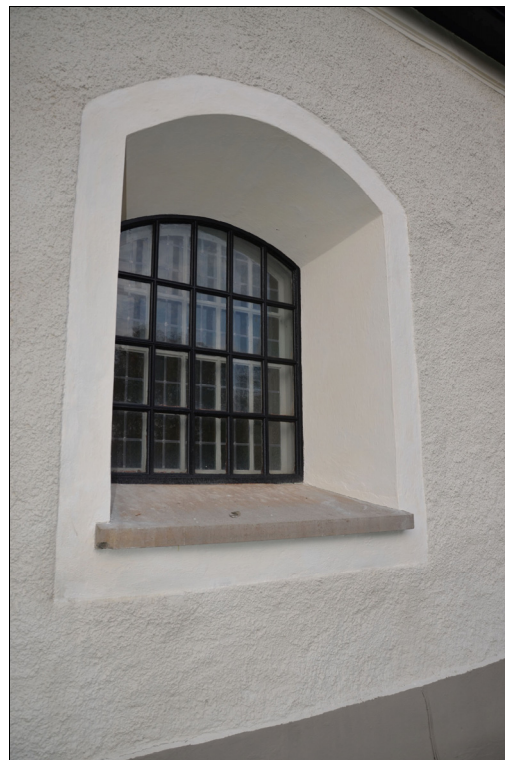
*Gjutjärnsfönstren rostskyddsbehandlades och målades svart. Bildnr Vlm\_kmvMM-1014 och 1021.*
