Västmanlands läns museum
Kulturmiljö Rapport B
2013:B10

Kv Pamela 1

Renovering av skiffertak

Antikvarisk medverkan

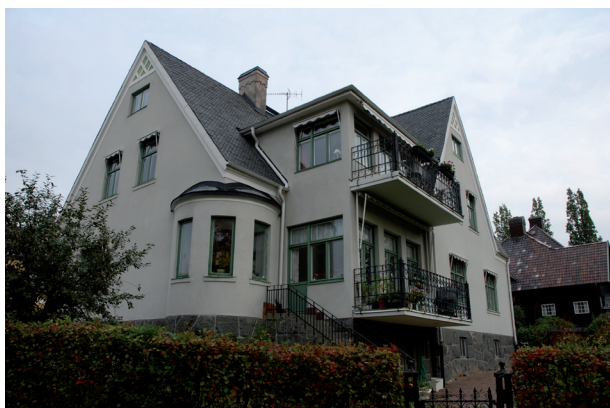
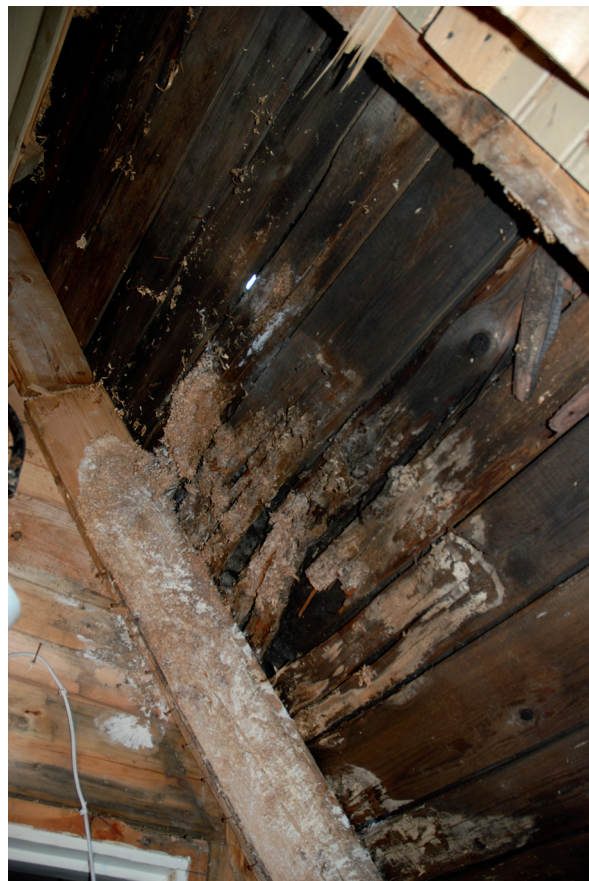
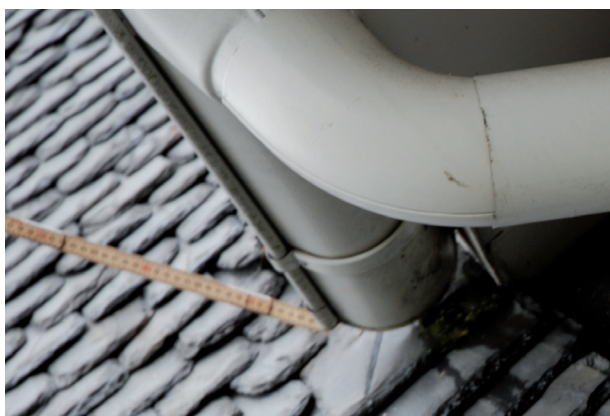
I taket fanns hål och många skifferplattor var spruckna eller lösa. Detta hade lett till vattenläckage där fukten legat kvar på undertak och takstolskonstruktion. Detta hade i sin tur lett till rötskador och mögelpåväxt på virket. Sotarstegen och sotarbryggan var monterade i direkt anslutning till skifferplattorna. Plattorna klarade inte belastningen som uppstod vid sotning av skorstenarna och hade spruckit under stegens och bryggans fästen.

Taket hade omfattande skador på grund av vattenläckage, på vissa ställen var det hål rakt genom taket. Foton ovanifrån: Vlm_kmvFE-630, Vlm_kmvFE-622, Vlm_kmvFE-627.

Skifferplattorna plockades bort och deras skick bedömdes. Direkt på undertaket panel lades en 12 mm tjock takboard och sedan ny takpapp. Därefter lades skiffern tillbaka i så stor utsträckning som möjligt. Det gick inte att få tillgång till nya skifferplattor av samma dimension som de befintliga. Därför ersattes trasiga plattor med nya i en något större dimension. Ny skiffer samlades på den östra frontespisen då det ansågs vara mest diskret.

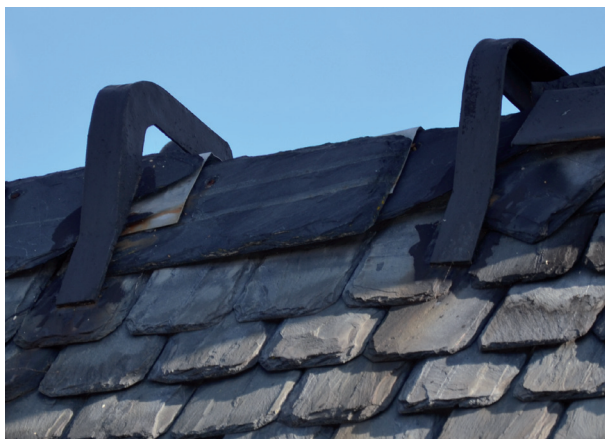
Sotarbryggans montering innan åtgärder. Vlm_kmvFE-1744

Skadorna som uppstått till följd av att sotarstegen och bryggan hängde direkt på skifferplattorna åtgärdades genom att fästa dem i undertakets panel och låta beslagen gå igenom skifferplattorna. På så sätt hamnar belastningen inte på själva plattorna. Sotarstegen återanvändes. Bryggan ersattes med en ny och längre brygga för att sotaren i framtiden ska komma åt båda skorstenarna och stegen.

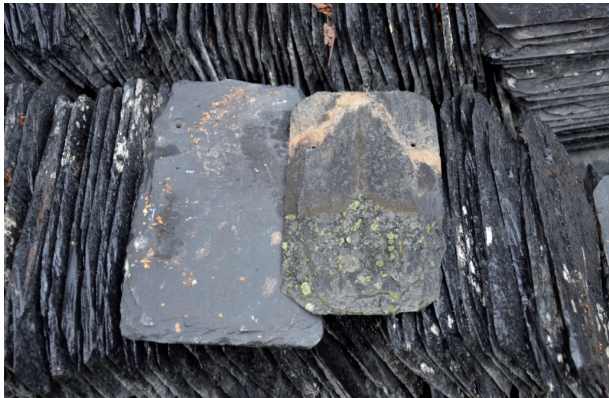
Komplettering av nytt skiffer gjordes med lite större plattor än befintligt (till vänster i bild). Vlm_kmvFE-2006.

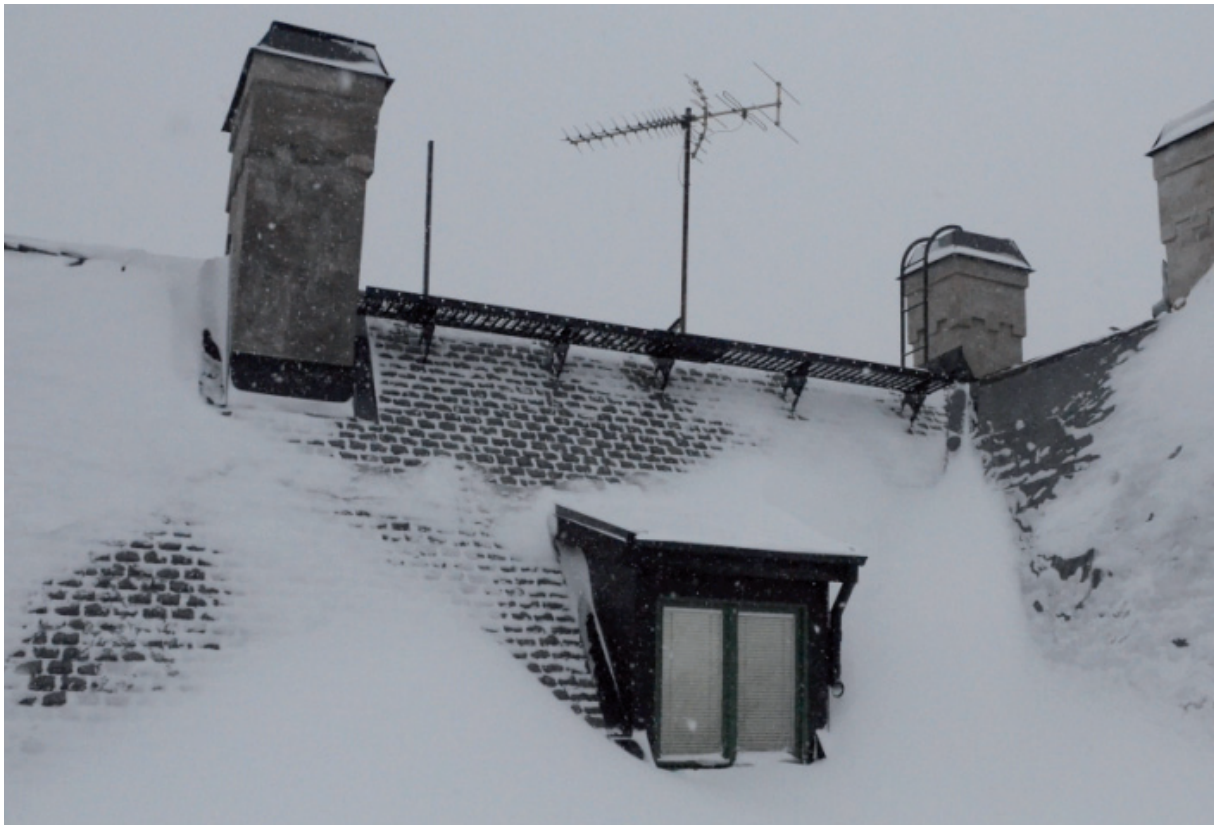
Den nya sotarbryggan monterades fast i undertaket för bättre stabilitet och mindre belastning på skiffret. Vlm_kmvFE-2304.

Den nya bryggan gömdes inockens underkant och är svart för att harmonisera med skiffertaket.

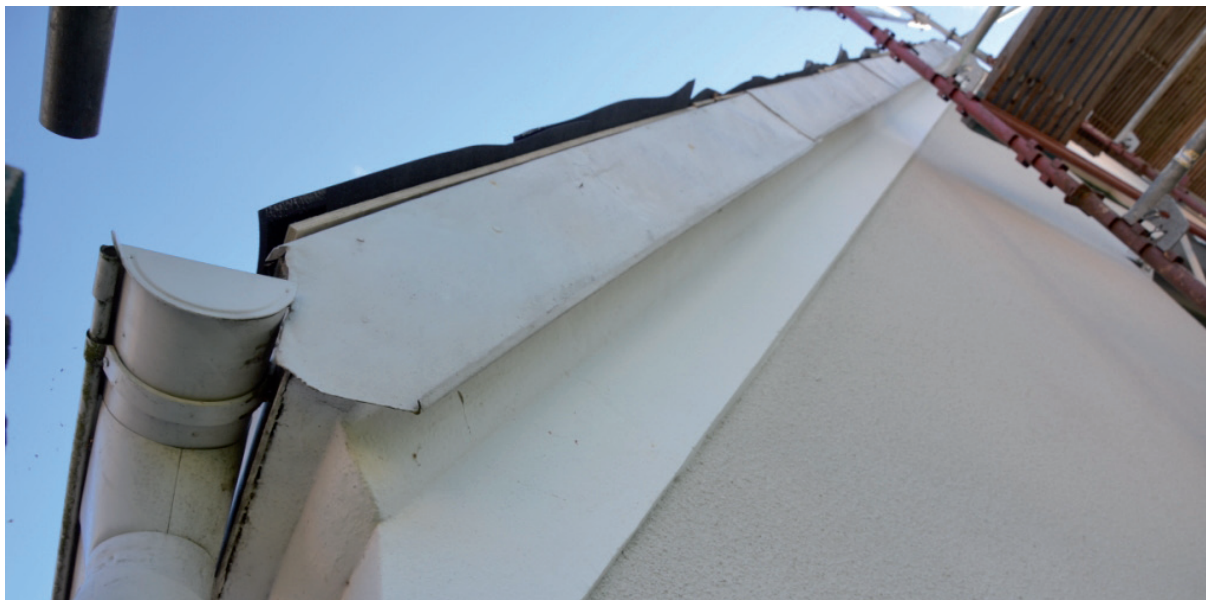
Vindskivor av plåt innan åtgärder Vlm_kmvFE-1741

Vid omläggningen av skiffertaket behövde vindskivor av plåt bockas in mellan takboarden och skifferplattorna. Enligt plåtslagare klarade inte den befintliga plåten att rätas och sedan bockas in utan ny plåt fick sättas dit. Den befintliga plåten bevarades under den nya.

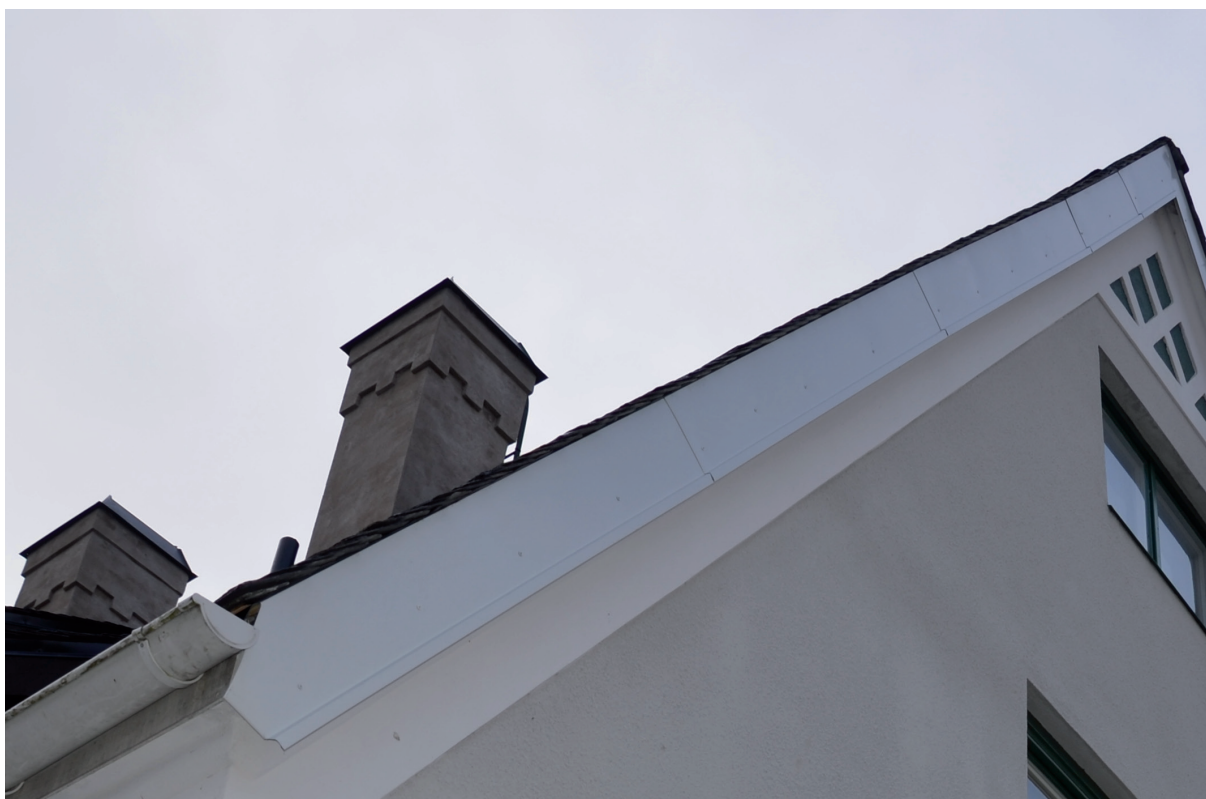
De nya vindskivorna av plåt monterades likt befintligt. Vlm_kmvFE-1747.

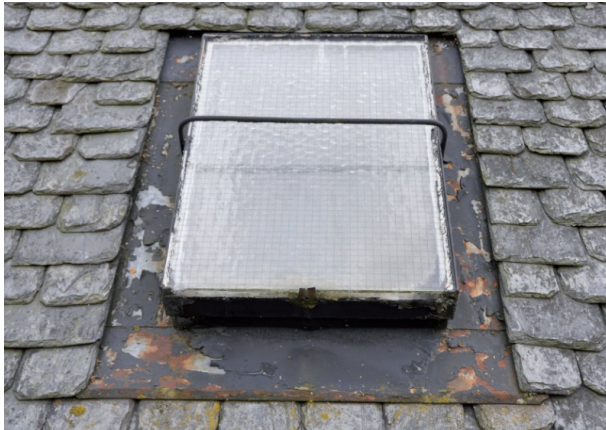
Takkupa innan åtgärder. Vlm_kmvFE-1725

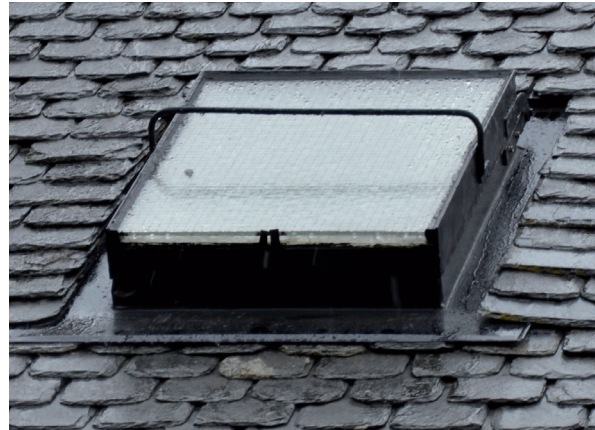
Kupan monterades bort, åtgärdades och sattes sedan tillbaka i taket. Vlm_kmvFE-2010
