Loftbod och loge i Sensta

Restaureringsåtgärder inom ramen för Länsstyrelsens stöd till ekonomibygnader av enklare typ

Antikvarisk medverkan

Sensta 1:5
Munktorp socken
Västmanlands län

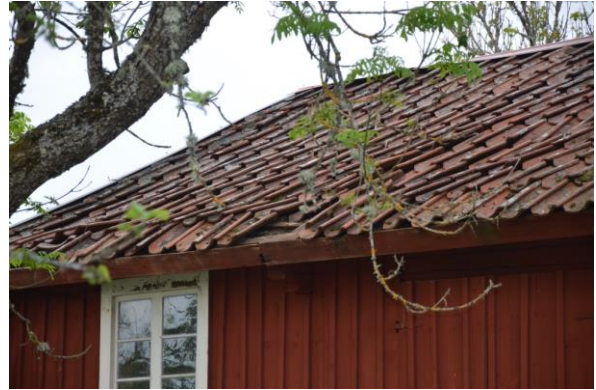
Det var framförallt loftbodens tak som behövde åtgärdas. Sneda pannor, vattenläckage och därmed rötskadad läkt gjorde att hela tegeltaket behövde läggas om. Vi tidpunkten för att arbetena påbörjades framkom även att en syllstock var rötskadad. Syllen var dold bakom ytterpanelen och.

Skadorna på byggnadens tak var omfattande. Foto: Vlm_kmvFE-2966.

- Tegelpannorna plockades ner
- Pärten lagades
- Oljehärdad board lades på pärten
- Ny strö- och bärläkt spikades på taket.
- Tegelpannorna lade tillbaka
- Nya vind-, täck- och nockskivor spikades på av trä.
- Syllstock ersattes med ny och andra mindre timmerskador reparerades.

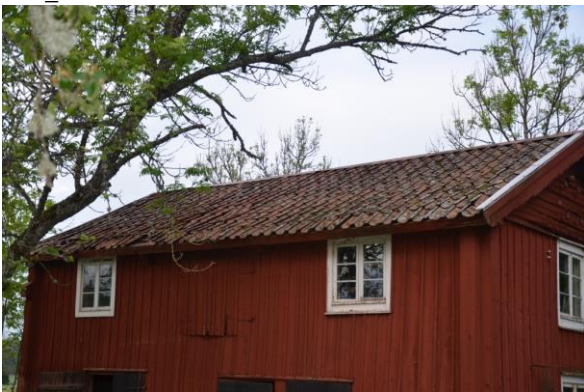
Läkten var rötskadad och taket böljade. Foto: Vlm_kmvFE-2968.

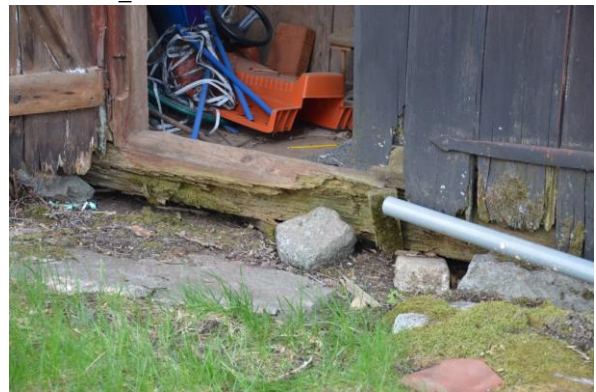
Den rötskadade syllstocken syntes vid byggnadens entré, skadorna var mer omfattande än beräknat. Foto: Vlm_kmvFE-2964.

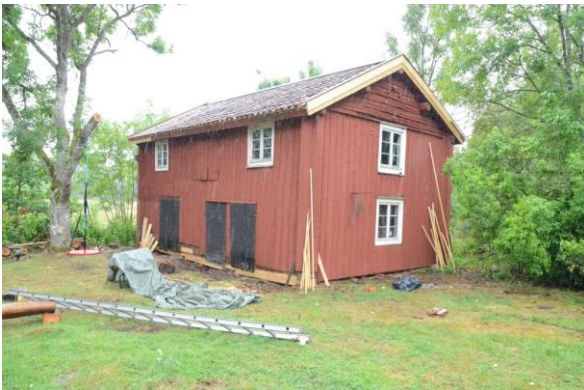
Loftboden efter utförda åtgärder. Tegelpannorna gick att återanvända. Målning kvarstår. Foto: Vlm_kmvFE-3450.

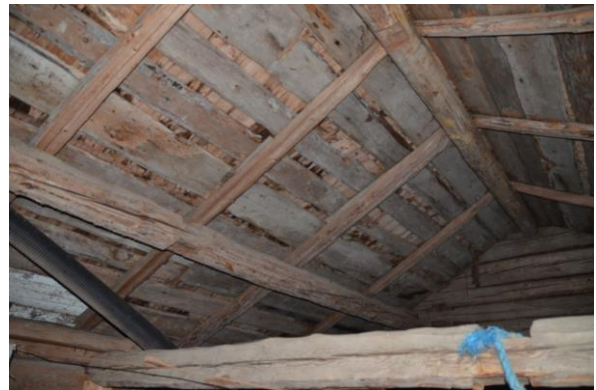
Pärten var skadad på flera ställen. Den kompletterades och boarden lades sedan på pärten. Foto: Vlm_kmvFE-3455.

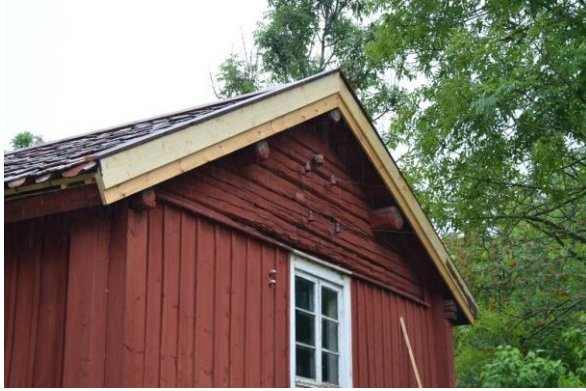
Nya vindskivor sattes på byggnaden, samt ny täckbräda. Foto: Vlm_kmvFE-3456.

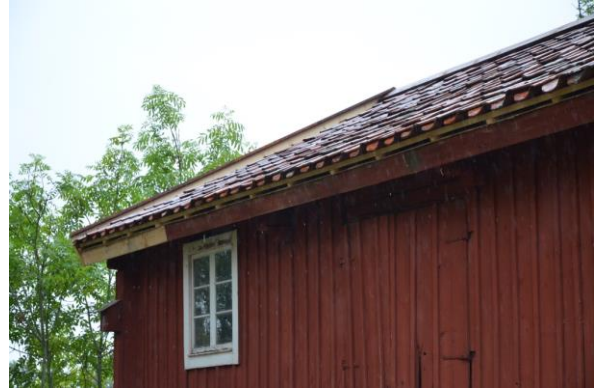
Takfotsbrädan reparerades och ny läkt lades på taket. Foto: Vlm_kmvFE-3457

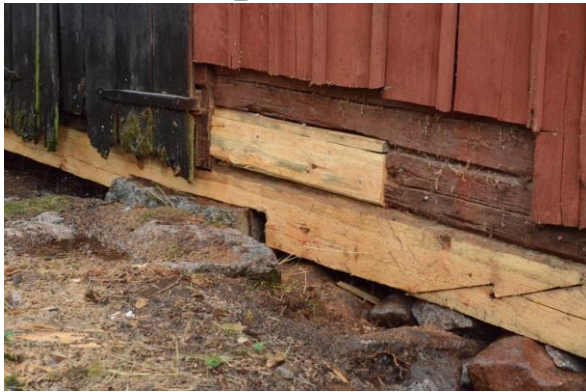
Den rötskadade syllstocken lagades och ersattes med nytt timmer. Foto: Vlm_kmvFE-3452.

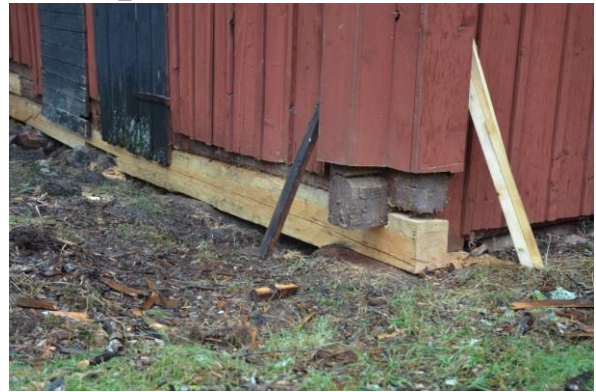
Lagning av syllstock. Foto: Vlm_kmvFE-3458

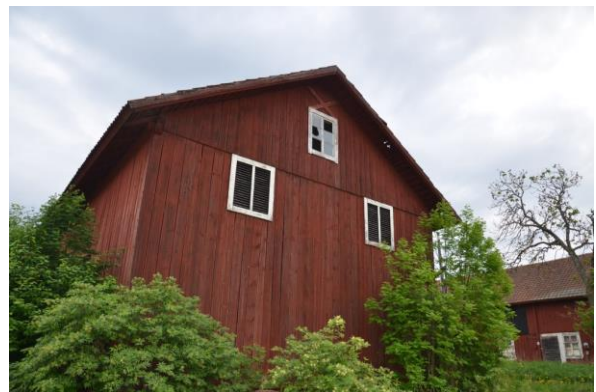
Logen har många mindre skador såsom krossade fönster. Foto: Vlm_kmvFE-2970.

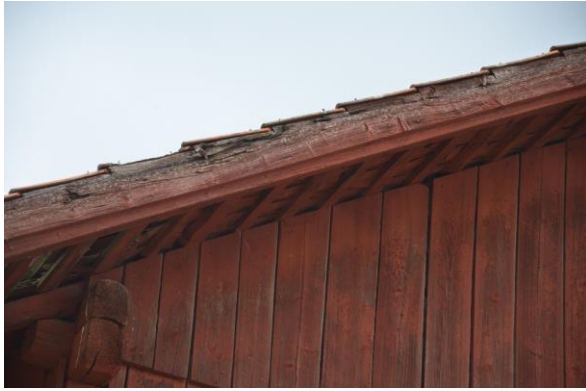
Åtgärderna på logen var av mindre omfattande karaktär och inriktades på att plocka i ordning tegeltaket samt reparera bärläkten. Under förbesiktningen framkom att tegelpannorna vid gaveln är spikade i vindskivan. Vindskivan har i sin tur små urtagningar för pannorna. Reparationerna gjordes likt befintligt och de nya vindskivorna fick även de urtag för pannorna.

Vindskivans urtag för tegelpannorna. Foto: Vlm_kmvFE-2971.

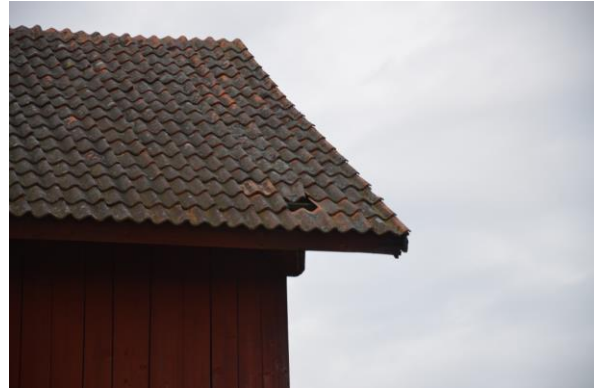
Taket hade hål och saknade på vissa ställen takpannor. Foto: Vlm_kmvFE-2973.

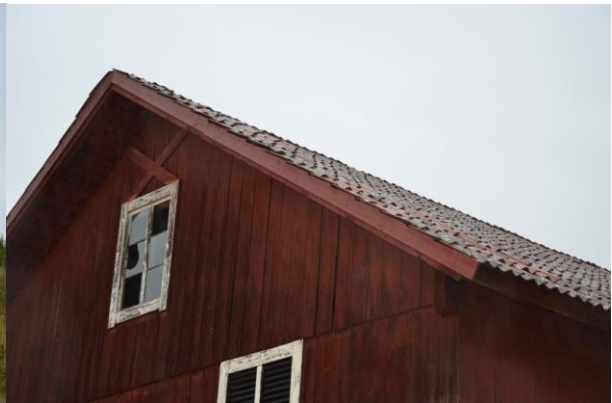
De nya vindskivorna utfördes likt de befintliga, med urtag för tegelpannorna. Foto: Vlm_kmvFE-3464.
