Västmanlands läns museum
Kulturmiljö Rapport B
2013:B15

Loftbod på Västerlundby 4:1

Omläggning av tak inom ramen för Länsstyrelsens stöd till ekonomibyggnader av enklare typ

Västerlundby 4:1
Munktorp socken
Västmanlands län

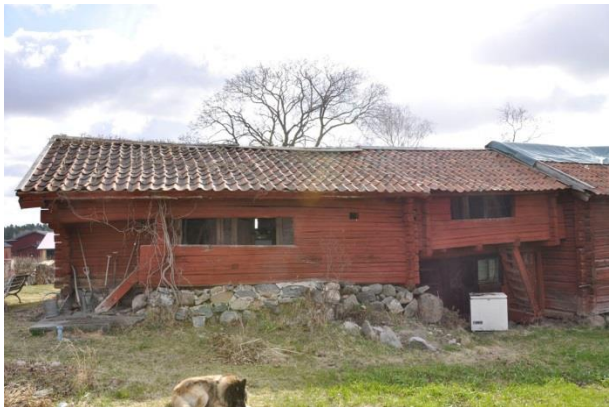
Tegelpannor ligger snett och glipar, rötskadad läkt och även undertaket är rötskadat. Vattenläckage har även medfört skador på nockstock.

Loftboden innan åtgärder. Taket är ojämnt och det böljar mellan läkten. Vlm_kmvIM-2715

- Tegelpannorna plockades ned och återanvändes. Ersättningsmaterial tillhandahölls av fastighetsägaren.
- Reparationer av undertaket skedde med kluvna träslanor.
- Oljehärdad board lades på undertaket
- Ny läkt
- Lagningar i nockstock och andra delar av stommen genomfördes likt befintligt

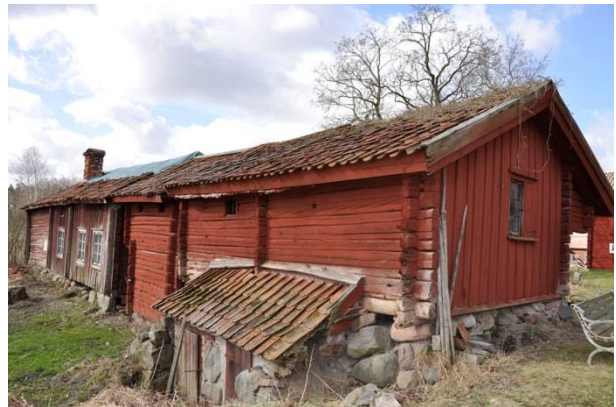
Loftboden innan åtgärder. Vlm_kmvIM-2716

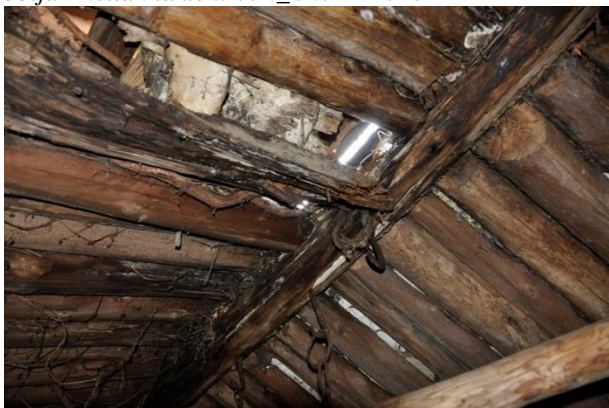
Rötskador på undertak. Vlm_kmvIM-2720

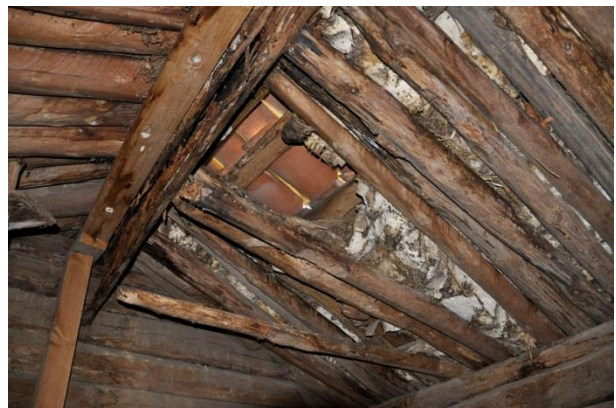
Mer rötskador på undertak. Vlm_kmvIM-2723

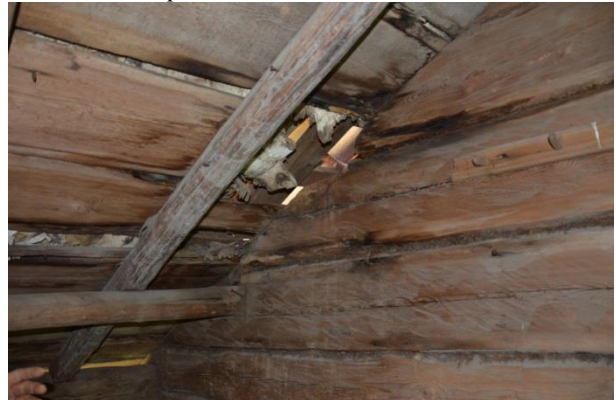
Rötskador i timmerstomme. Vlm_kmvFE-1333
