Kolhuset i Virsbo

Omläggning och reparation av tak

Antikvarisk medverkan

Virsbo 2:322
Ramnäs socken
Västmanlands län

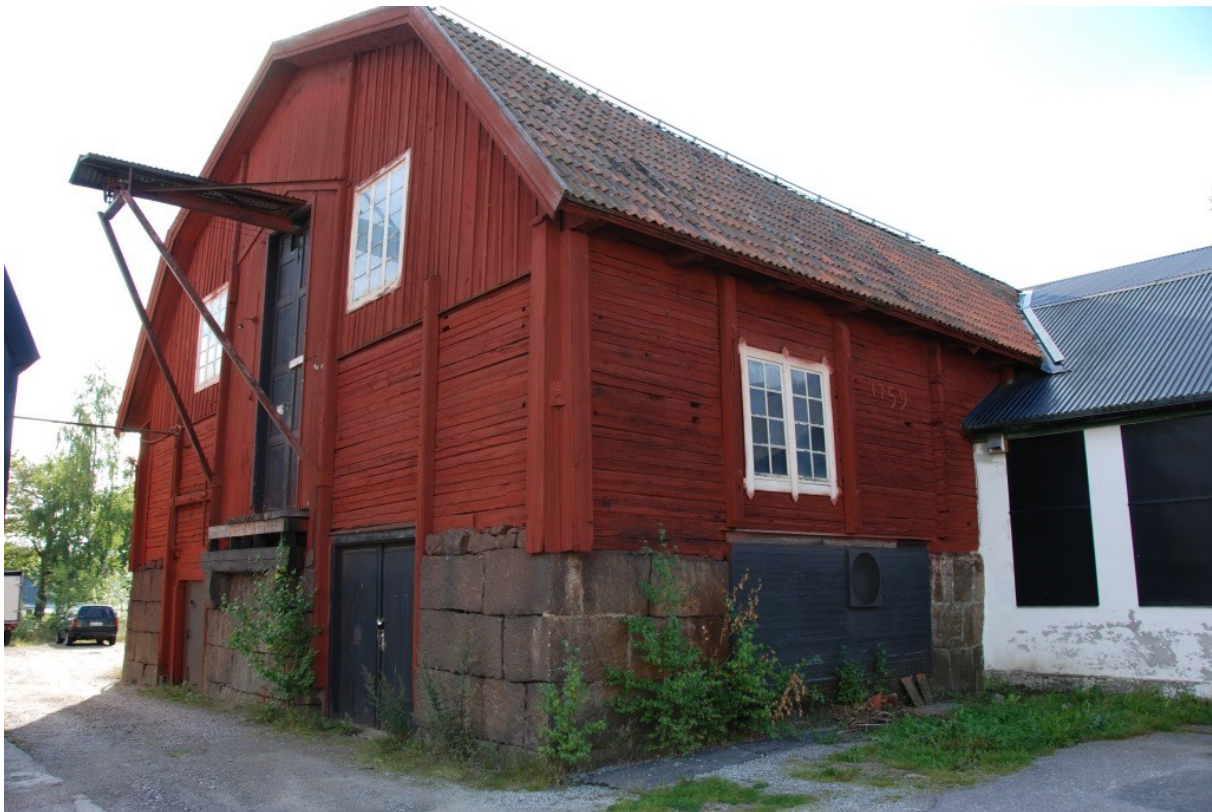
Kolhuset sett från väster. Innan takomläggning. Vlm_kmvFE-542

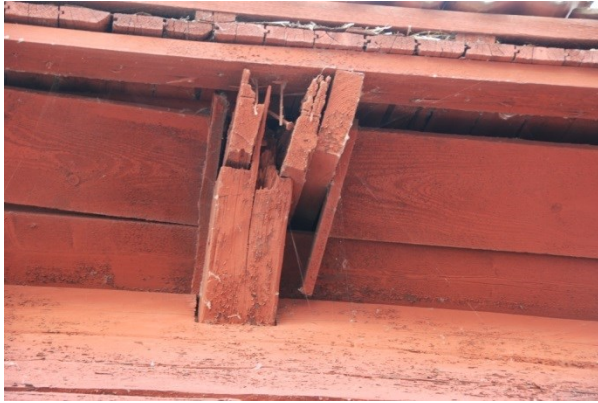
Taket läckte på grund av sneda tegelpannor och nocktäckning saknades. Vissa takstolar hade vikt sig och i vissa fall till och med brustit. Skadorna var troligen orsakade av snö som tyngt ner taket. Tillbyggnadens och kolhusets takanslutning var felkonstruerad och vatten rann in under tegelpannorna.

Skadad takstol i västra fasaden. Vlm_kmvFE-545

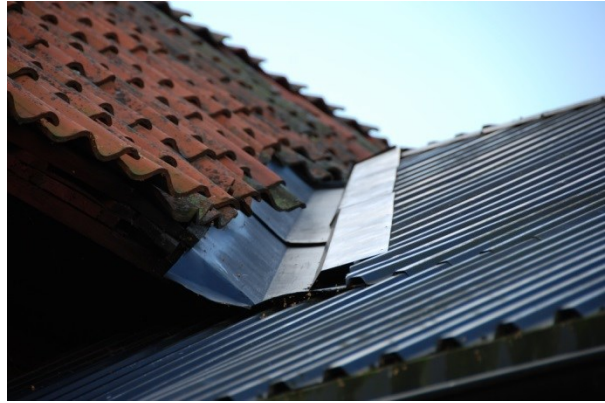
Anslutning mellan Kolhuset och den senare tillbyggda verkstaden. Regnvatten rann in under teglet tack vare felaktig konstruerad rännnal Vlm_kmvFE-548..

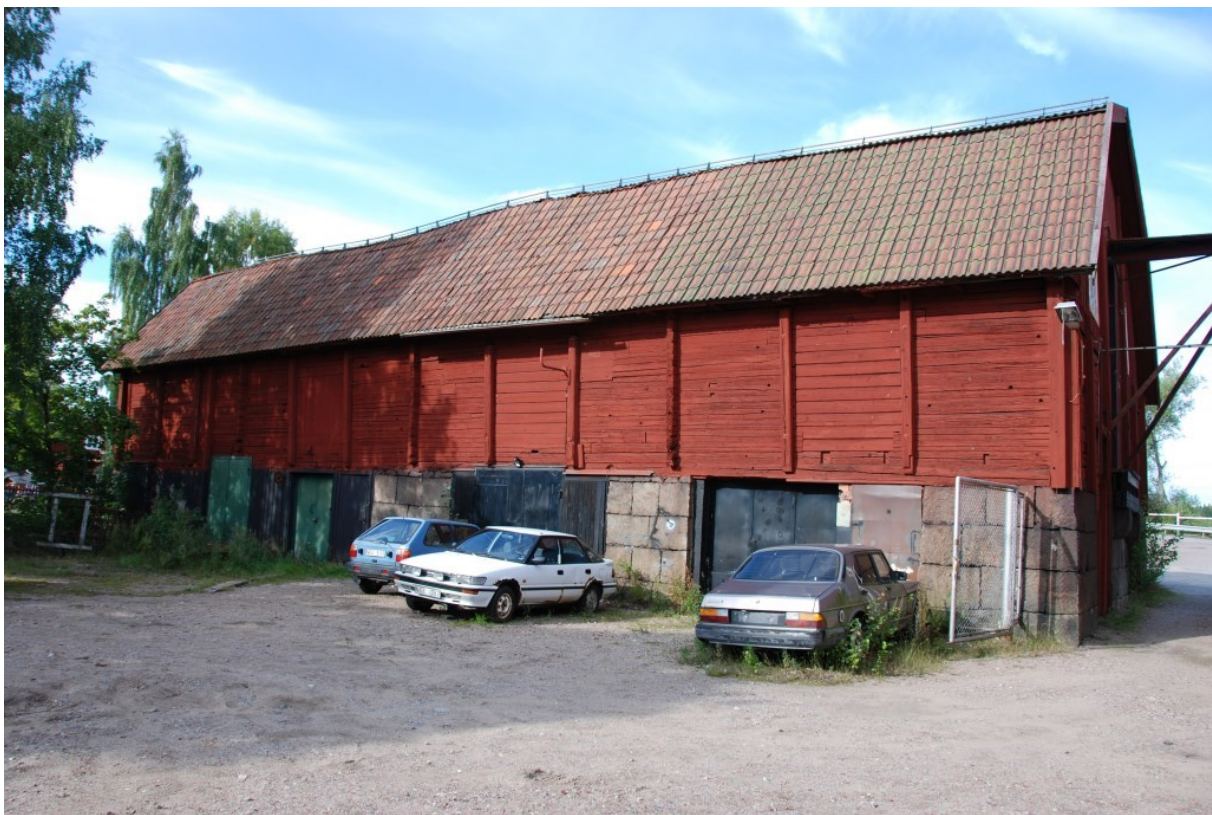
Kolhuset innan takomläggning, Från öster. Vlm_kmvFE-551

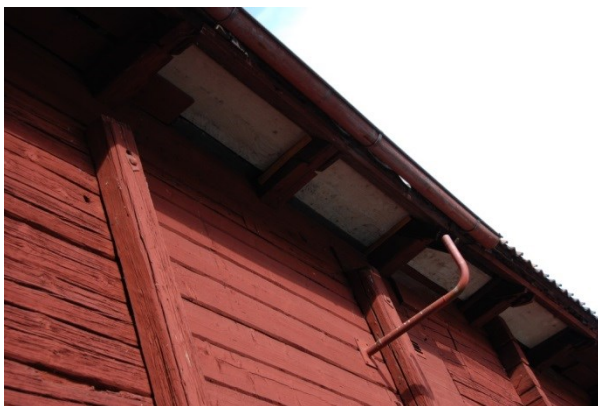
Takutsprång innan åtgärder. Vlm_kmvFE-555

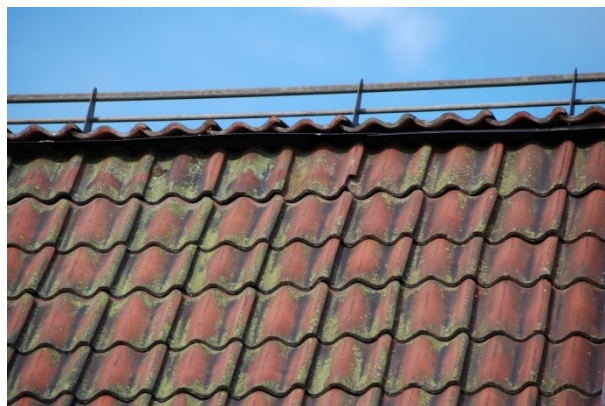
Nocktäckning saknades. Vlm_kmvFE-552

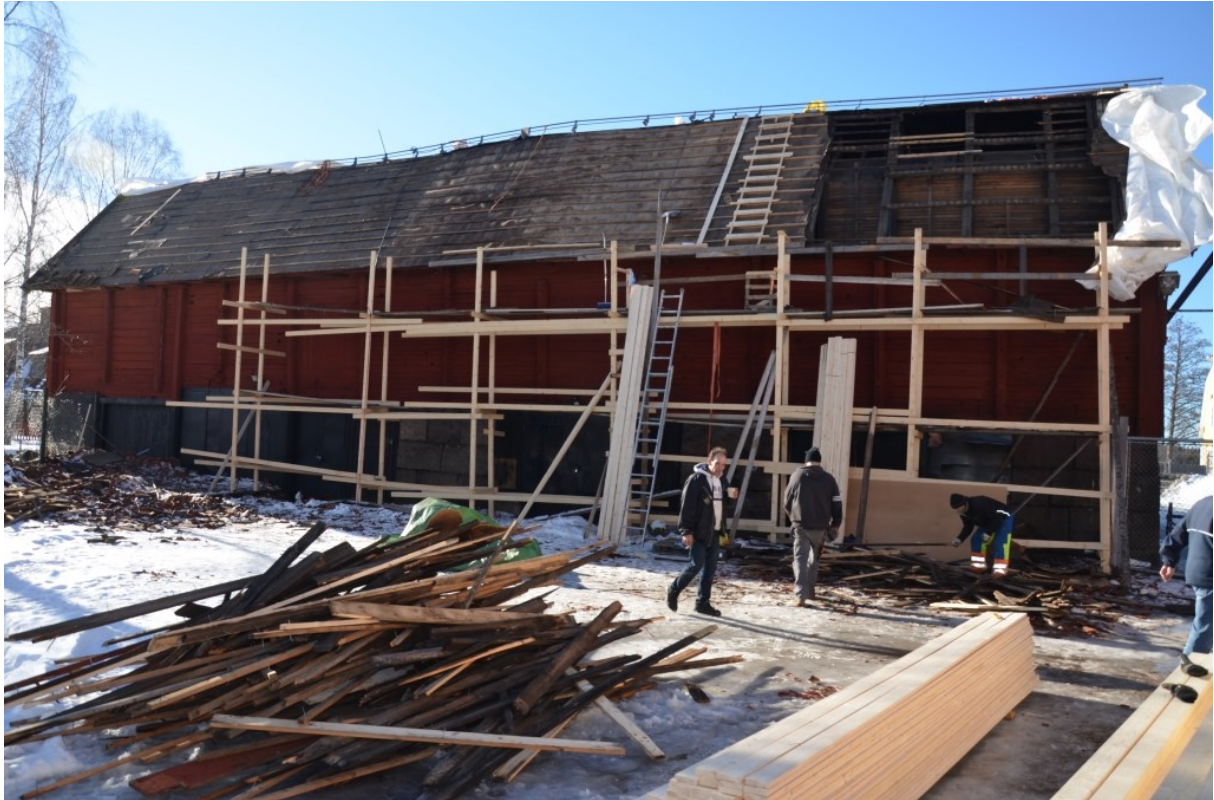
Takomläggningen påbörjad. Arbetet skedde i sektioner. Bärläkten var spikad direkt på boarden utan ventilering, skräp och regnvatten hade därför samlats på läkten och bildat rötskador. Vlm_kmvFE-2571.

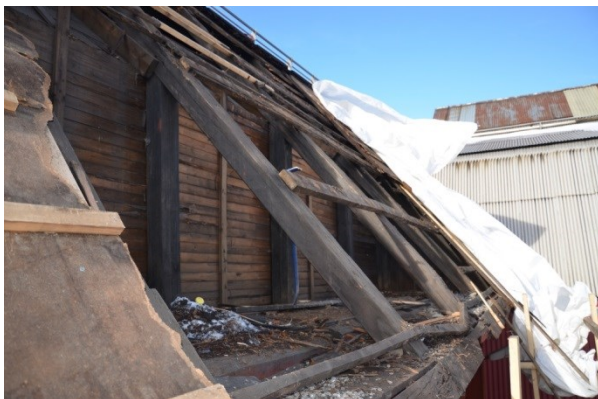
Läkt, board och tegel bortrivet. Vlm_kmvFE-2562

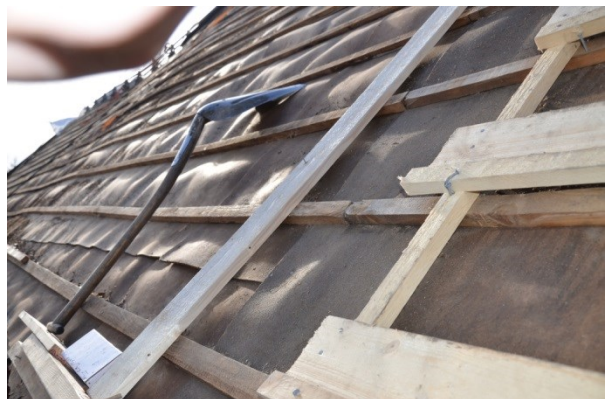
Pågående arbete att riva bort läkt och board. Vlm_kmvFE-2564

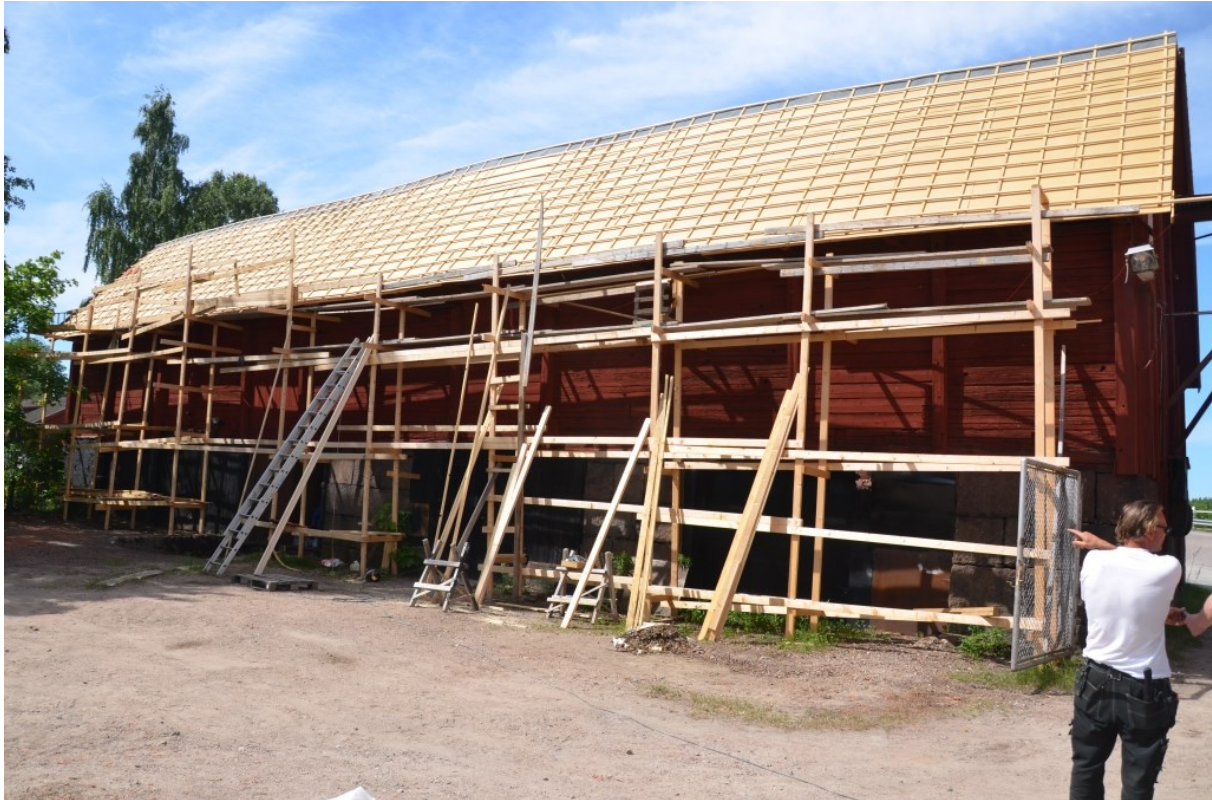
Pågående takomläggningen. Undertaket reparerat, ny board, strö- och bärläkt har spikats på. Från öster. Vlm_kmvFE-3067.

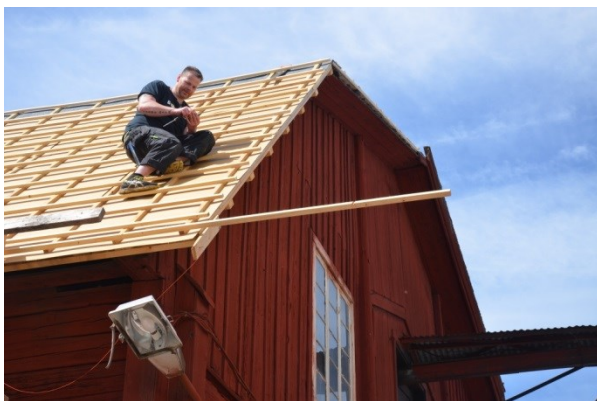
Pågående arbete på taket. Vlm_kmvFE-3068

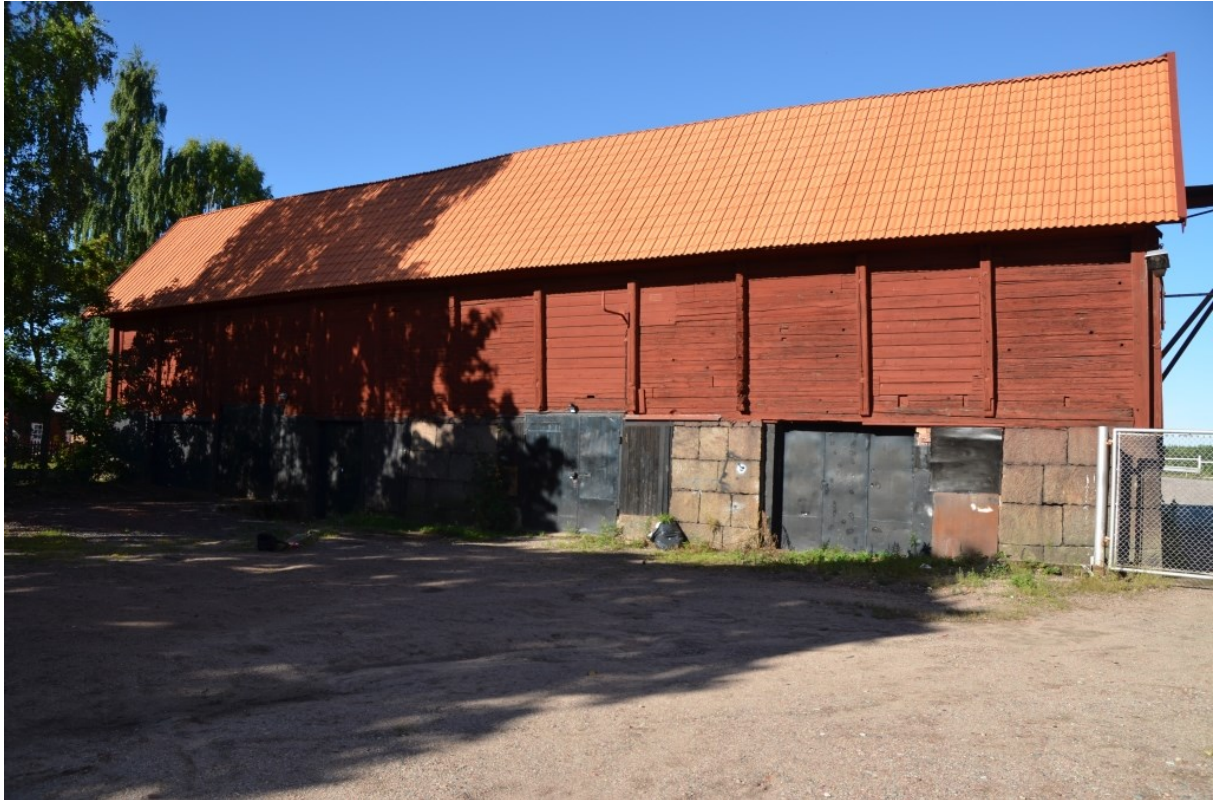
Kolhuset efter takläggningen, från öster. Vlm_kmvFE-3603.

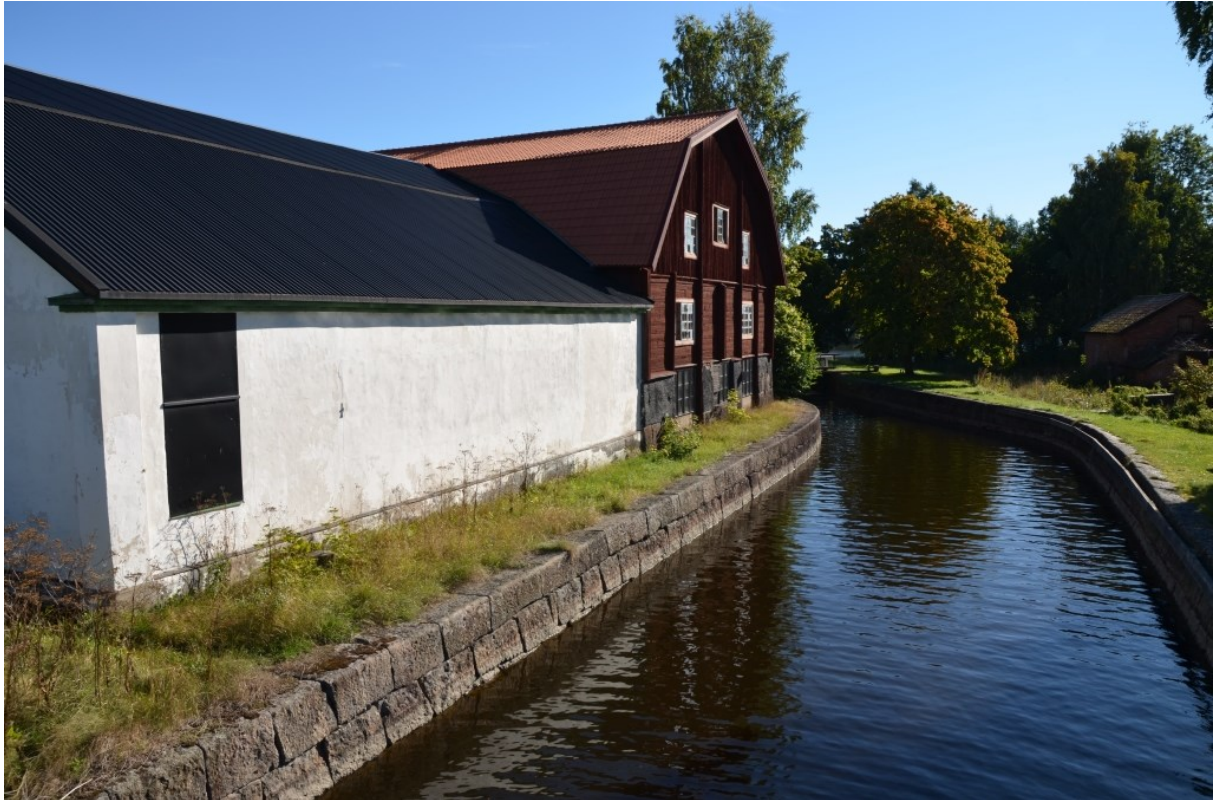
Översiktsbild över kanlen, verkstaden och kolhuset efter restaureringen. Vlm_kmvFE-3620
