Västmanlands läns museum
Kulturmiljö Rapport B
2013:B32

Restaurering av skorsten på Meken

Antikvarisk medverkan

Höjen 3:24
Arboga stadsförsamling
Västmanlands län

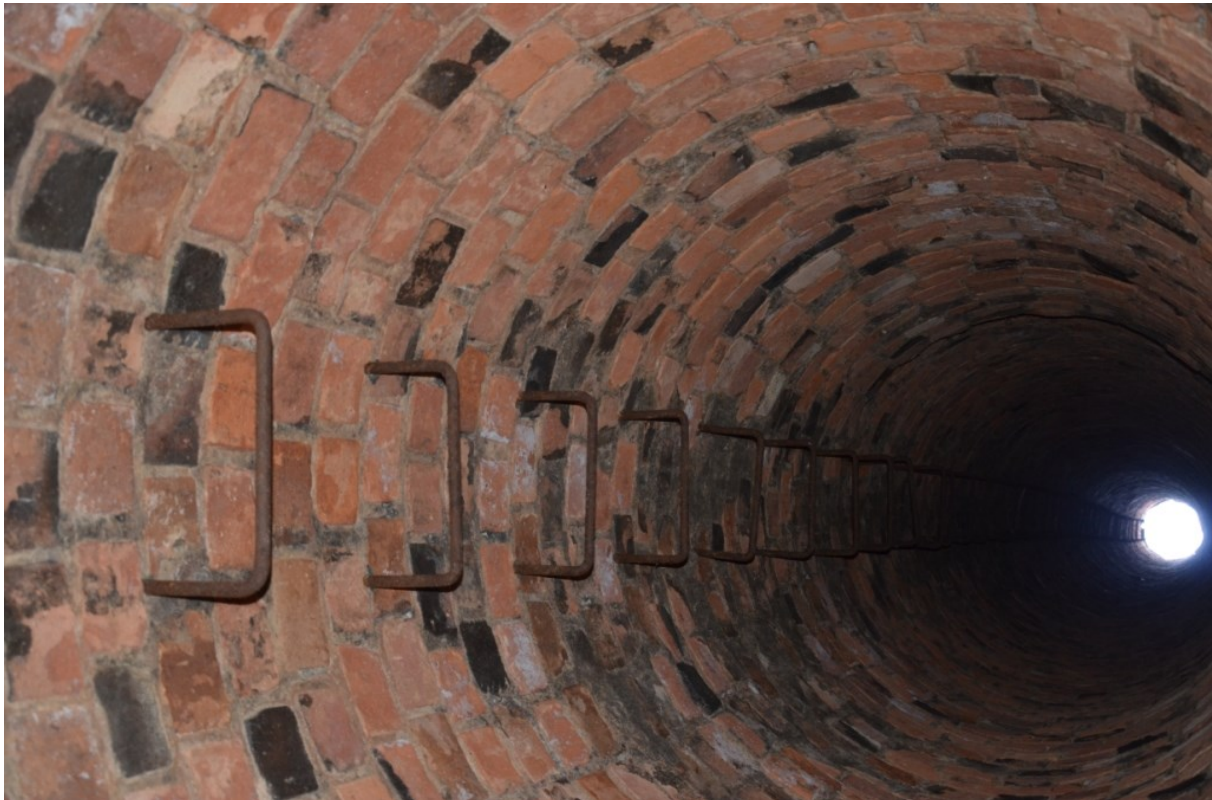
Skorstenens insida. Foto taget från en lucka i skorstenens grund. Vlm_kmvFE-2795

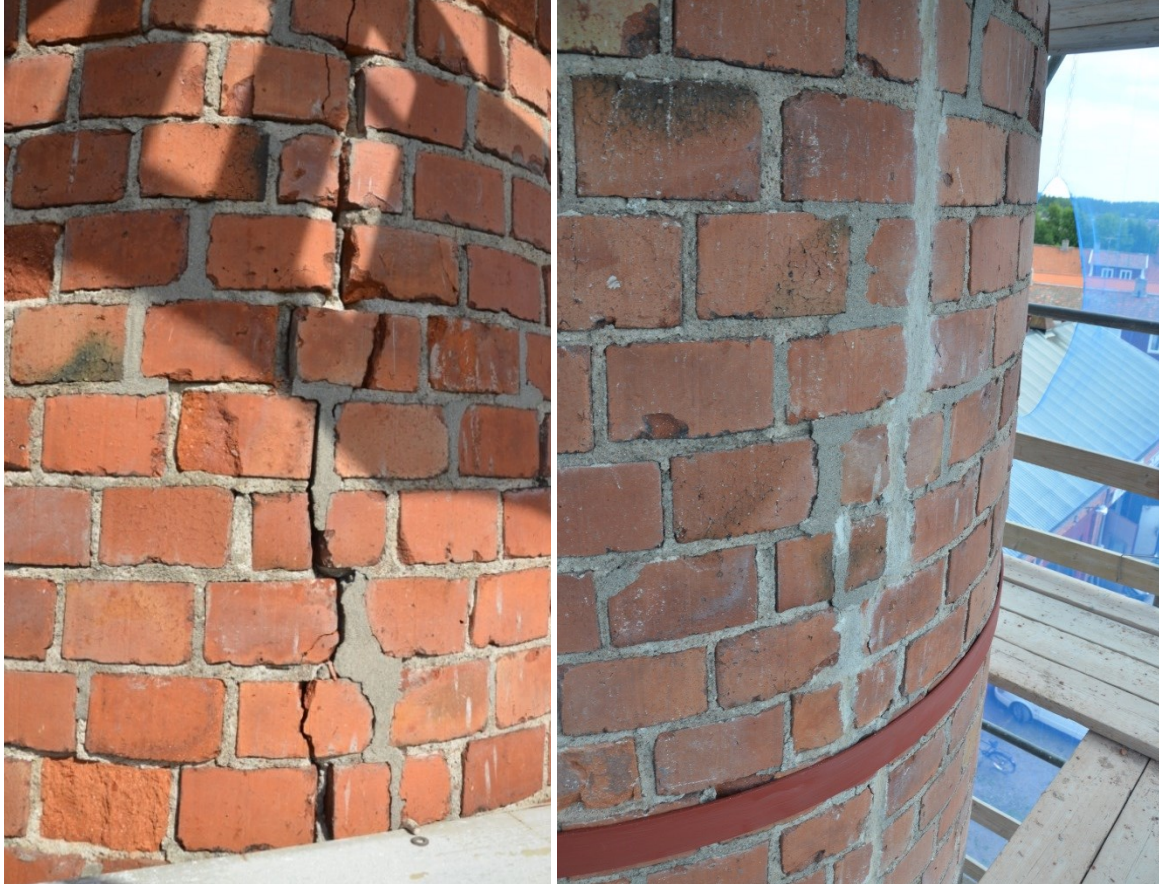
Teglet längst upp på skorstenen var frostsprängt och det spjälkade ur. Mot öster fanns en längsgående spricka på nästan 4 meter som skar genom både fog och tegel. Mynningens regnskydd av bly var undermåligt och saknade dropplista. Regnvatten rann därför in i skorstenens fogar och spjälkade ur både stenarna och fogarna.

Då byggställningen kom upp och en mer detaljerad undersökning kunde genomföras upptäcktes att skorstenens tillstånd var i sämre skick än väntat. Sprickan var större än beräknat och det beslutades att två extra dragband av järn skulle monteras över sprickan. Dessa utformades likt de befintliga dragbanden.

Bilden till vänster visar detalj från sprickan som fanns i skorstenen. På bilden till höger syns ett av de nya dragbanden som rostskyddsbehandlats, sprickan är fylld med bruk. Vlm_kmvFE-2786, Vlm_kmvFE-3135

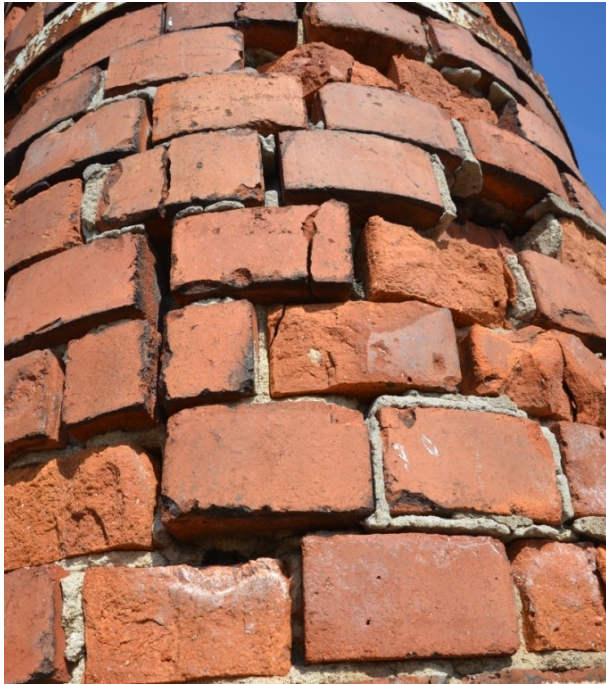
Frostsprängda tegelstenar. Vlm_kmvFE-2791

Orsaken till de grava frostsprängningarna var att vatten runnit längsmed skorstenen och in i fogarna. Vattnet har sedan frusit och expanderat, och på så vis spräckt tegelstenen. Den blyplåt som täckte mynningen innan åtgärderna saknade dropplist. Detta gjorde att regnvatten hade fri väg in i den murade skorstenen.

Skorstenen plockades ned ca 170 cm från toppen för att åtgärda de frostsprängda stenarna. Skorstenen murades sedan upp igen. En genomgång av tegelstenarnas och fogarnas kondition i hela skorstenen genomfördes och där det var nödvändigt borrades den befintliga stenen ur och ersattes med ny sten likt befintlig. Fogarna ströks även om där det ansågs nödvändigt. Ca 170-200 tegelstenar blev utbytta mot nya.

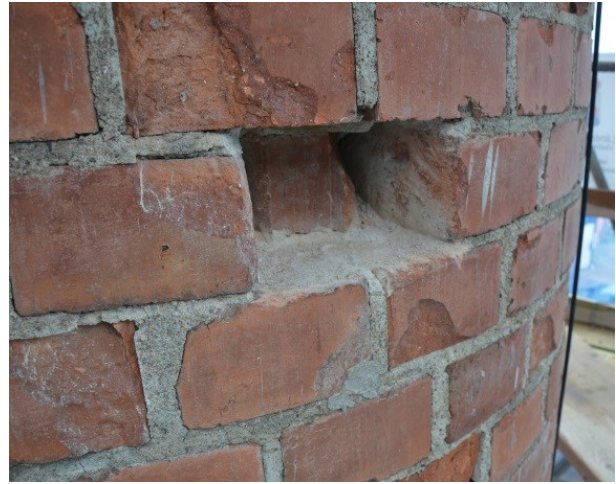
Tegelsten borta från muren, ersättning skedde med ny sten i dimension likt befintlig. Vlm_kmvFE-2857

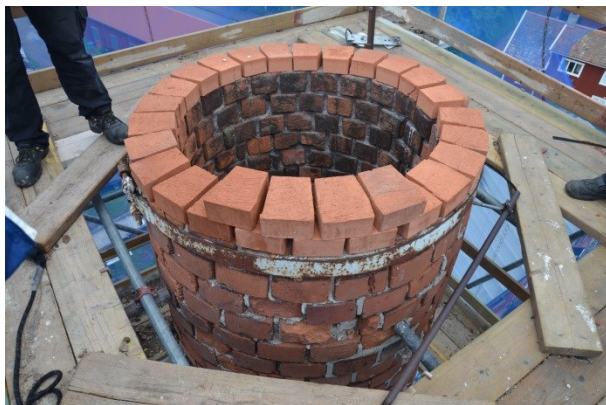
Toppen av skorstenen nedplockad och återuppbyggnad påbörjad. Vlm_kmvFE-2864.

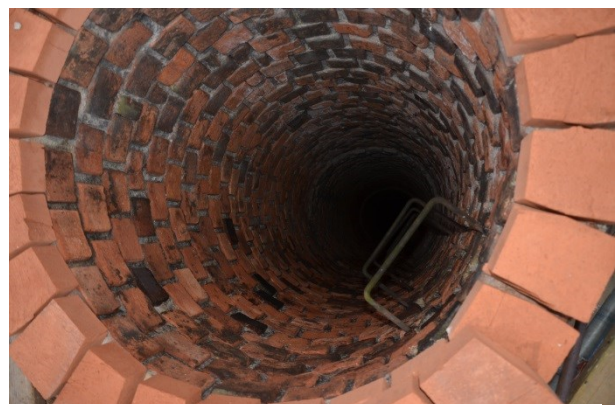
Skorstenens kondition på insidan verkad relativt god. Vlm_kmvFE2861

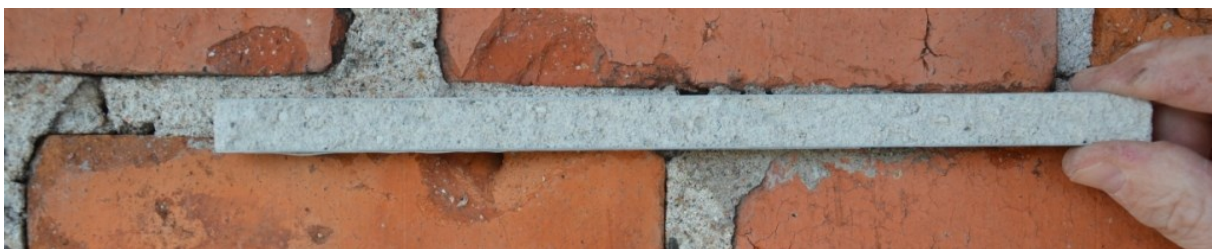
Fogstrykning skedde med Maxit. Bild på provsticka av fogen. Vlm_kmvFE-2783

Fogstrykning	Maxit (färgkod 23003)
Murbruk	Hydrauliskt kalkmurbruk (Weber M0,5)
Tegelsten	Lertegel vars dimensioner och utformning anpassades till befintligt utseende.

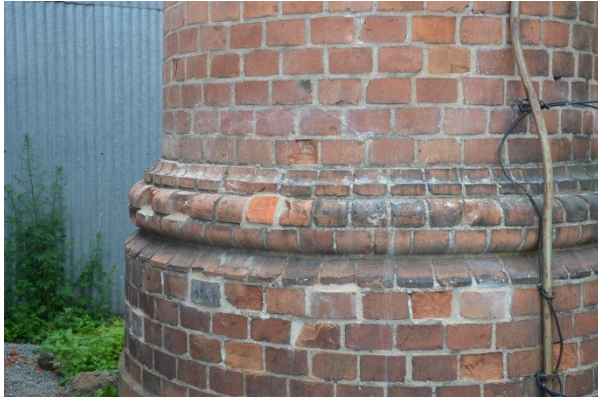
Utbytt sten i skorstenens nedre parti.
Vlm_kmvFE-3156

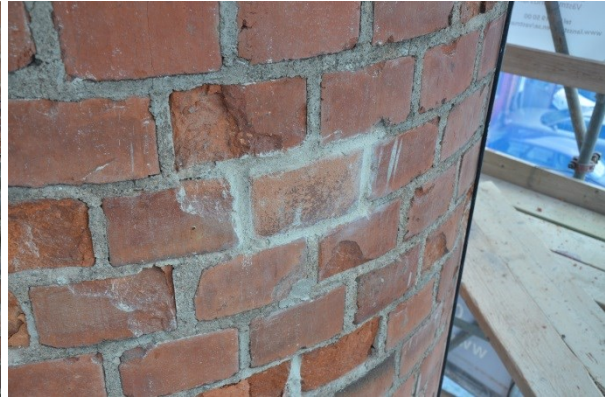
Utbytt sten i skorstenen. Vlm_kmvFE-3149

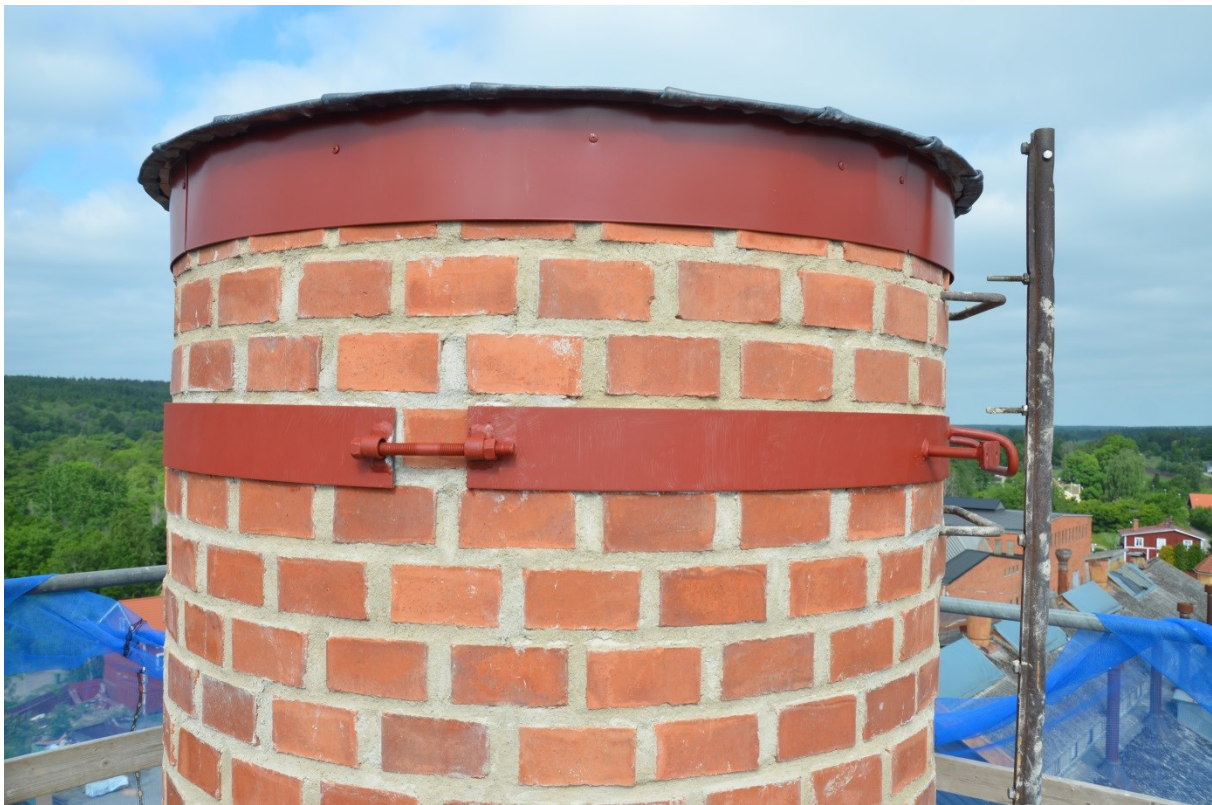
Skorstenen efter återuppmurning. Dragbanden har rostskyddsbehandlats i väntan på målning. Vlm_kmvFE-3142

I samband med att skorstenen plockades ned togs även 2 dragband av järn bort för att vårdas och monterades sedan tillbaka. Samtliga dragband rostskyddsbehandlades och målades vita.

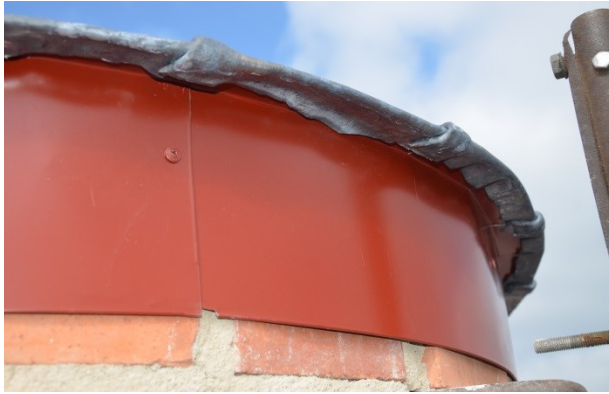
Närbild på dropplisten pej blyplåten. Vlm_kmvFE-3143

En ny blyplåt tillverkades som täckning för mynningen. En krage av plåt sattes runt kanten och veks ut för att bilda en dropplist. Blyplåten veks sedan över dropplisten. Skyddet bör fungera bättre som regnskydd.

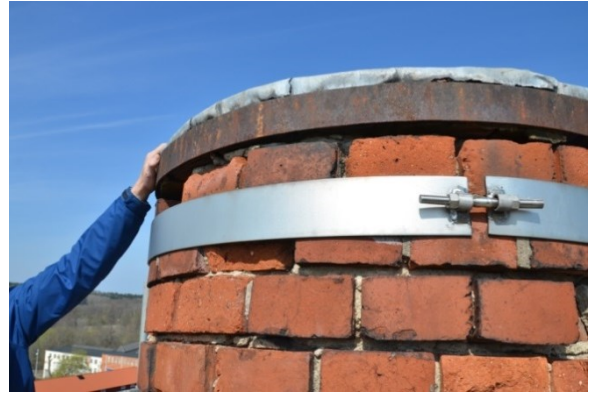
Mynningens skydd innan åtgärder. Vlm_kmvFE-2789.

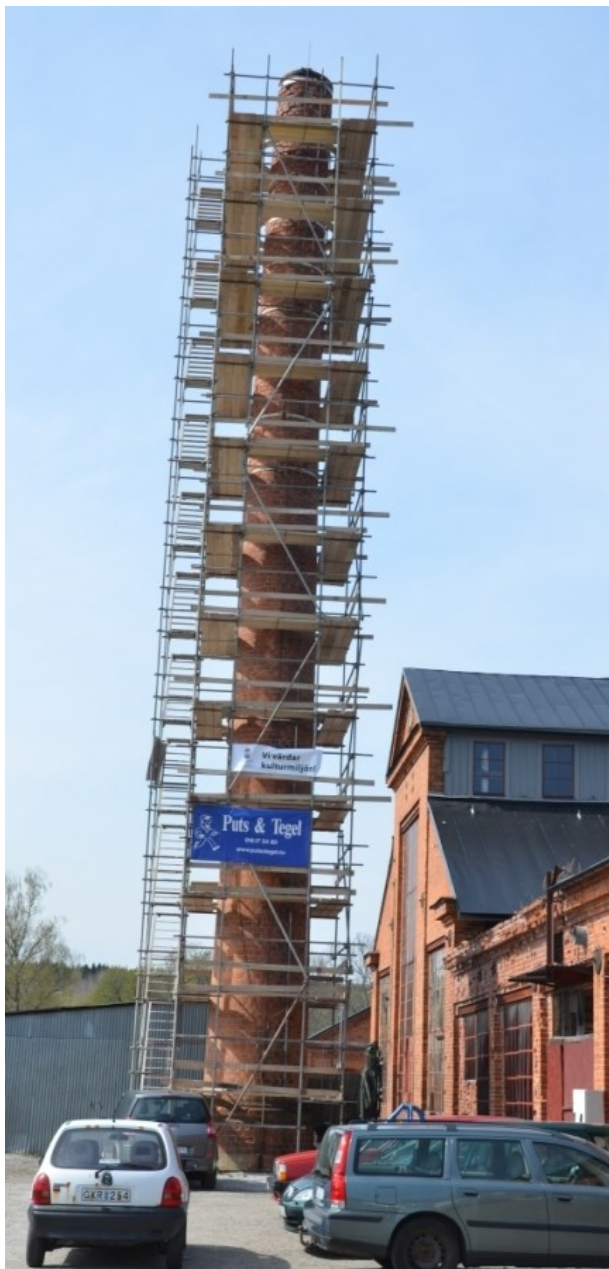
Byggställningen täckte hela skorstenen och gjorde att besiktningarna kunde utföras på ett bra och effektivt sätt. Området kring skorstenen spärrades av då det fanns risk för fallande tegelstenar. Vlm_kmvFE-2798.

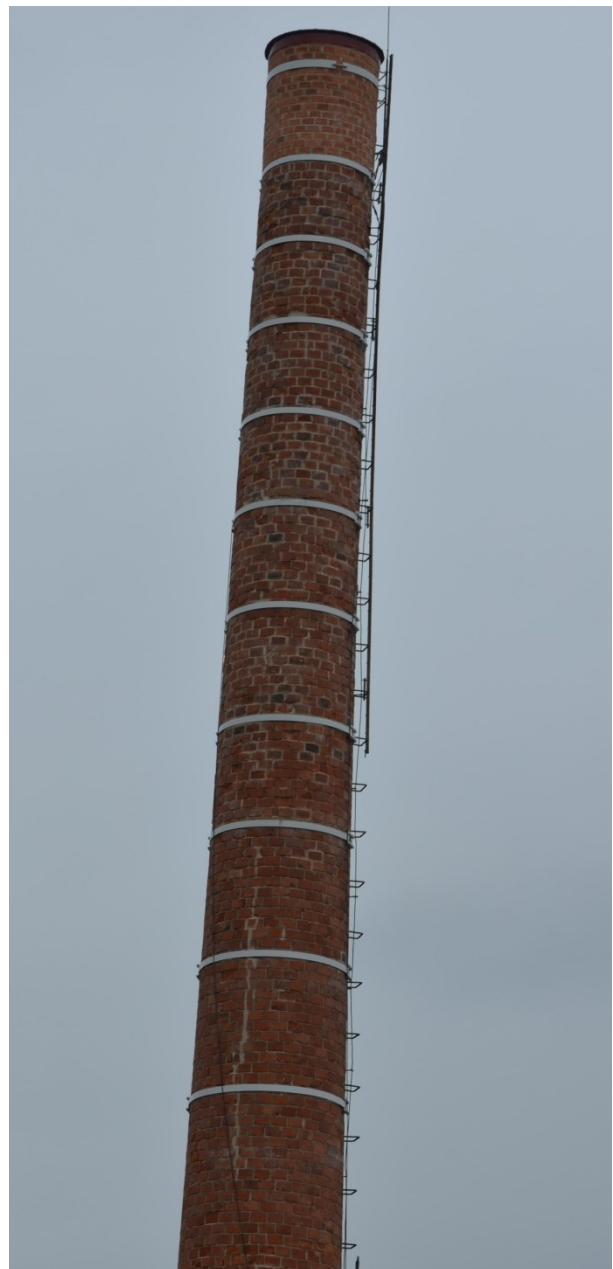
Samtliga dragband av järn rostskyddsbehandlades och målades med vit oljefärg. På bilden syns även den 4 meter långa sprickan som åtgärdades med två nya dragband. Vlm_kmvFE-3155.

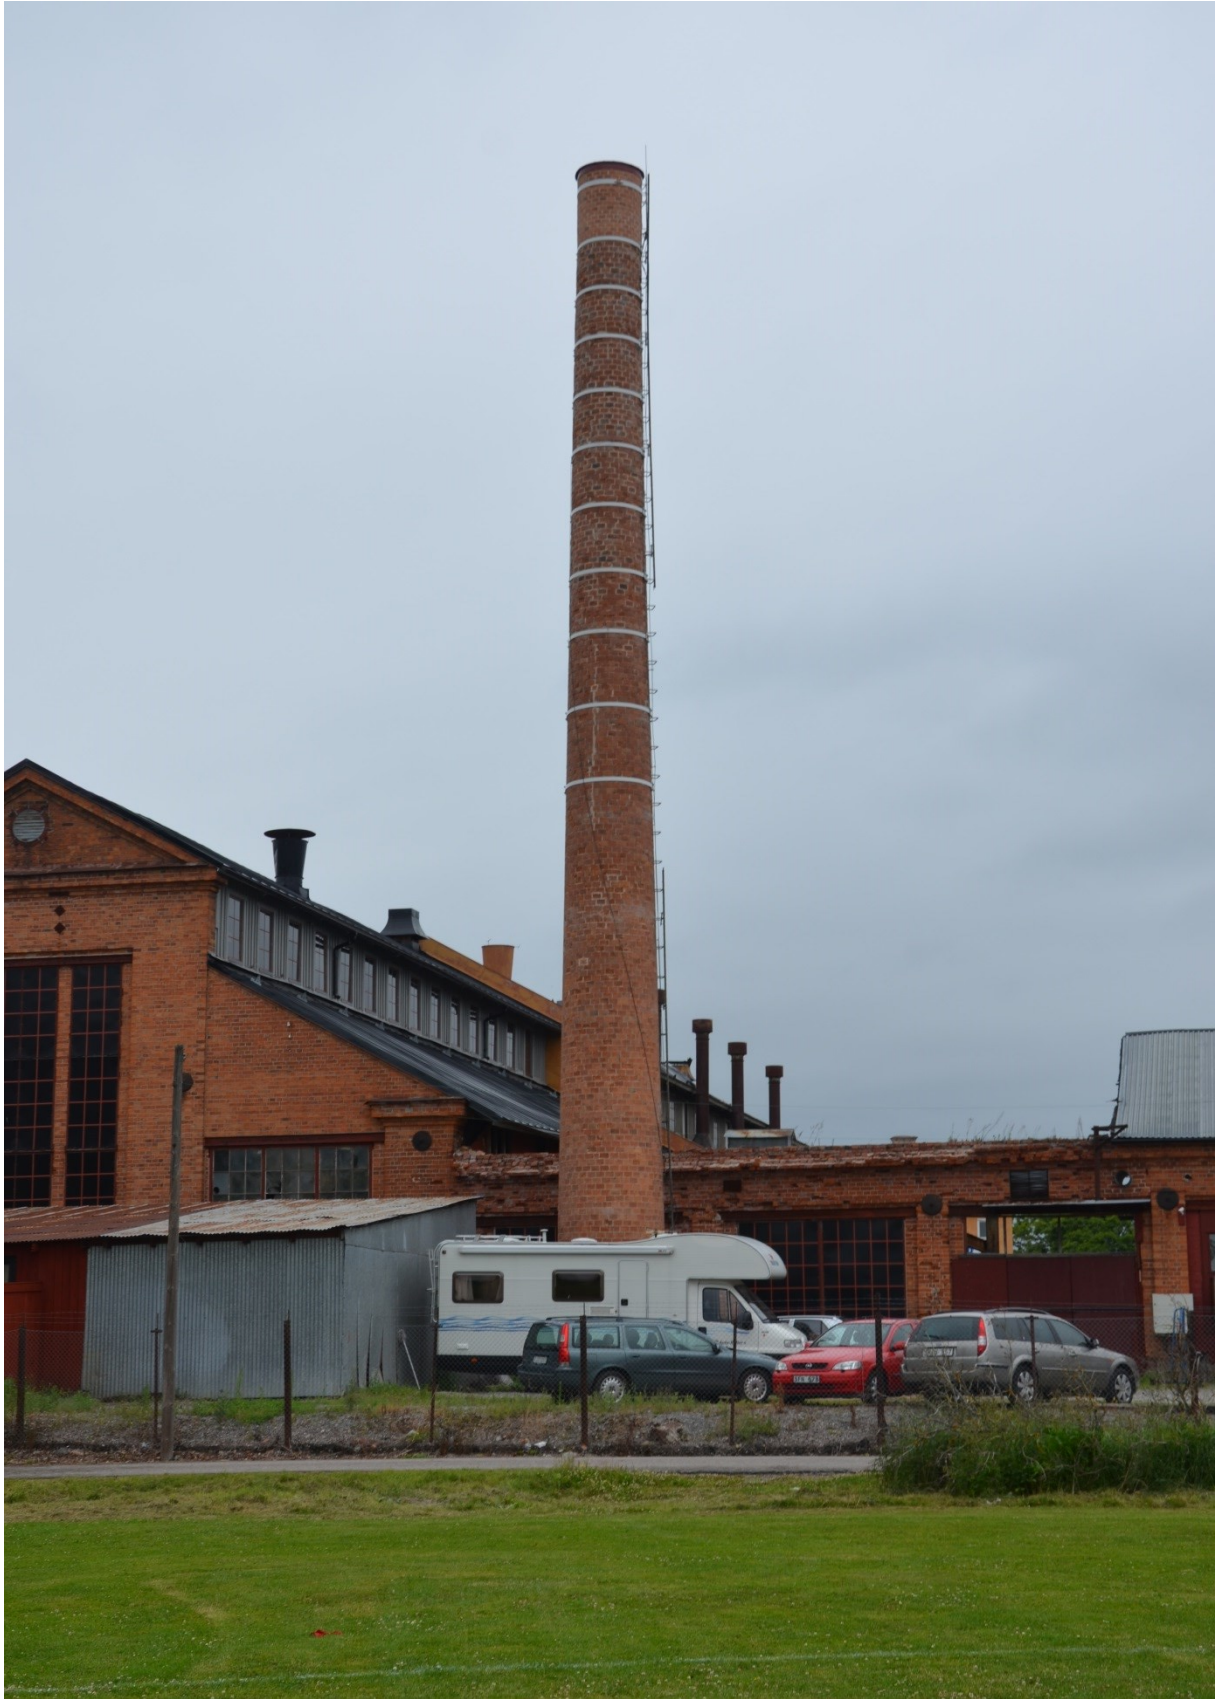
Skorstenen efter genomförda åtgärder och byggställningen är bortplockad.. Vlm_kmvFE-3153
