Västmanlands läns museum  
Kulturmiljö Rapport B  
2013:B35

## Svinhuset och Sträckprovshuset på Ramnäs bruk Restaurering av tegeltak

Antikvarisk medverkan

Ramnäs bruk 8:1  
Ramnäs socken  
Västmanlands län

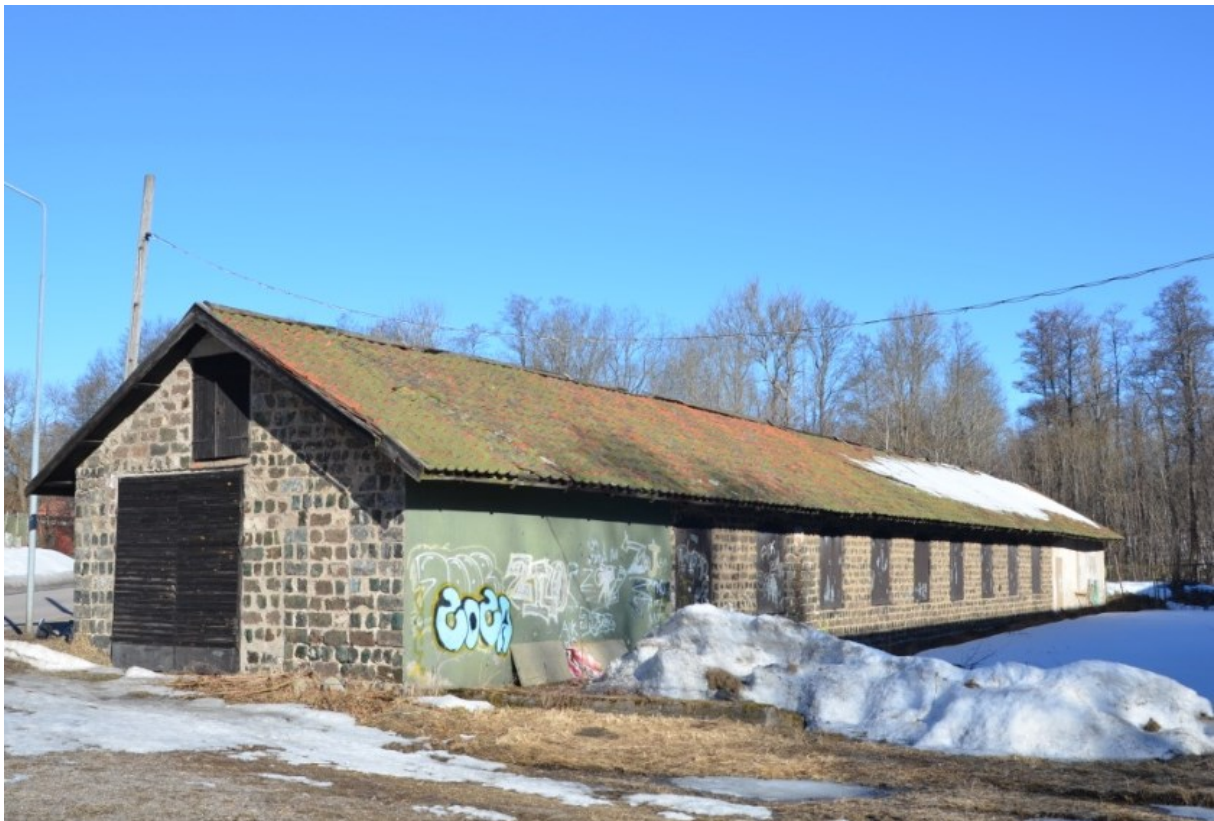
*Sträckprovshuset innan omläggningen och reparationen av taket.. Vlm\_kmvTM-973.*

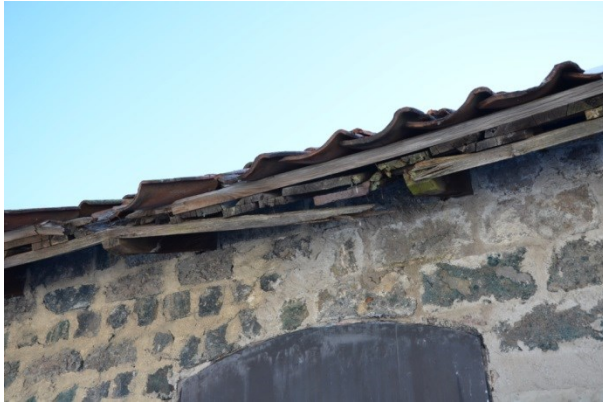
*Det fanns rötskador i läkten och vid takfoten.  
Vlm\_kmvTM-989*

- Taket lades om i sin helhet. På det västra takfallet samlades de pannor som gick att återanvända. På det östra lades både återvunna och andra begagnade lertegelpannor.
- Takets läkt riktades i norra änden för att få nockskivorna att ligga på ett bra sätt.
- Vindskivan ersattes med dubbla skivor då ströläkten tillkommit och ökat höjden på taket.
- Nocken tjärades
- Lagningar i takstolar har skett.

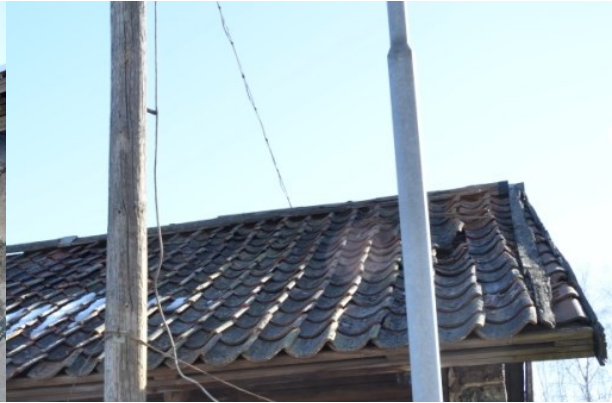
*Skador fanns även på täck- och vindskivor.  
Vlm\_kmvTM-983*

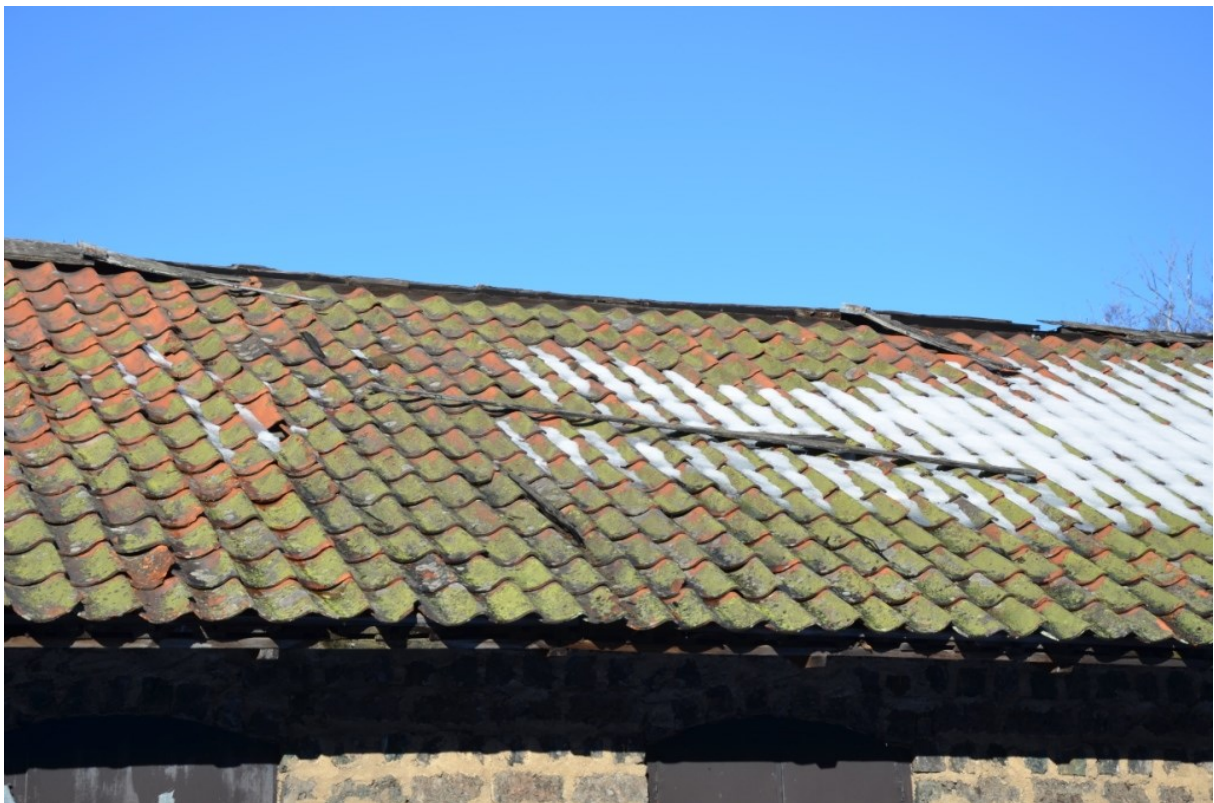
*Nockskivorna var rötskadade och saknades helt på vissa ställen. Vlm\_kmvTM-975*

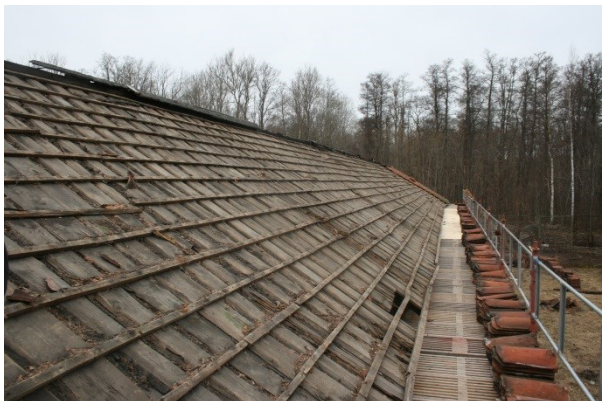
*Teglet plockades bort och pannornas skick bedömdes.  
Foto: Ramnäs bruk AB*

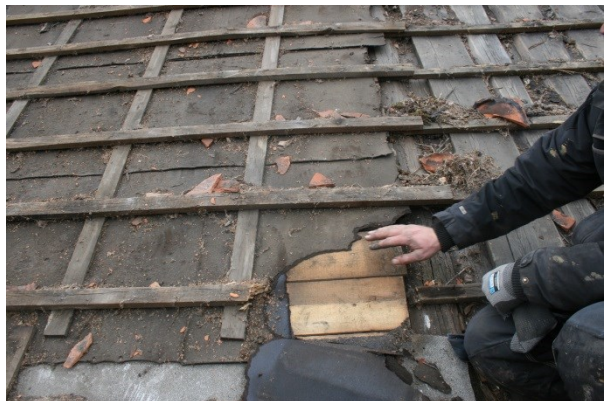
*På södra delen av byggnaden, på ett avgränsat område  
låg råspont istället för den äldre locklagda panelen.  
Foto: Ramnäs bruk AB*

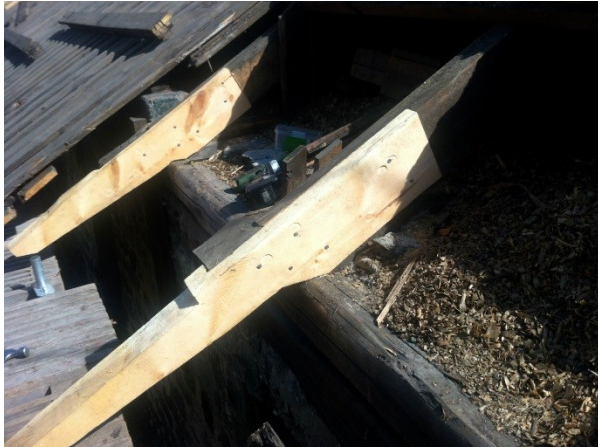
Lagade takstolar, bjälklaget bestod av bilade stockar och takstolarna av sågat virke. Reparationer skedde Likt befintligt. Foto Ramnäs bruk

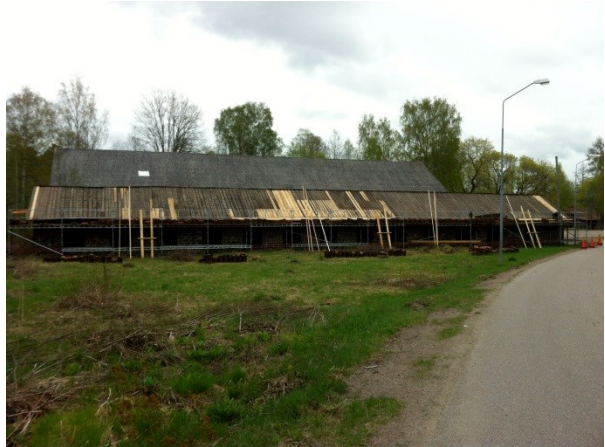
Åtgärdernas omfattning på undertaket. Västra takfallet  
Foto: Ramnäs bruk

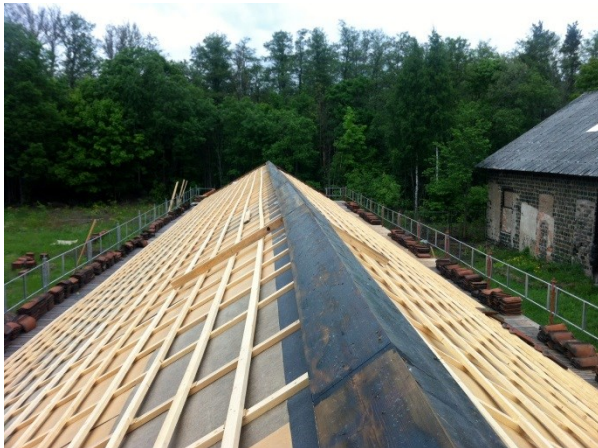
Board, läkt och nockbrädor lagda på taket. Nock-Brädorna tjärades innan de spikades på byggnaden.  
Foto: Ramnäs bruk

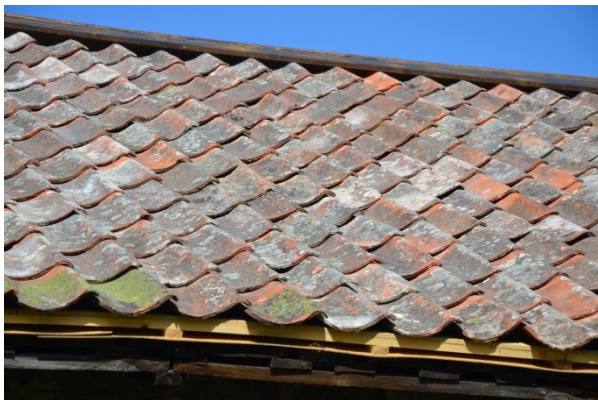
Taket efter omläggning i detalj.  
Vlm\_kmvFE-3039

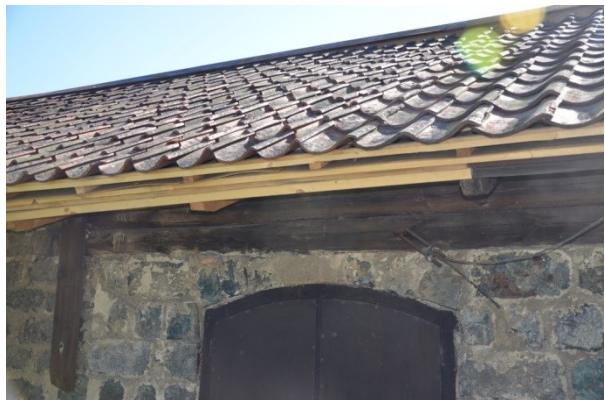
Takfoten reparerad och pannorna lagda på plats.  
Vlm\_kmvFE-3035

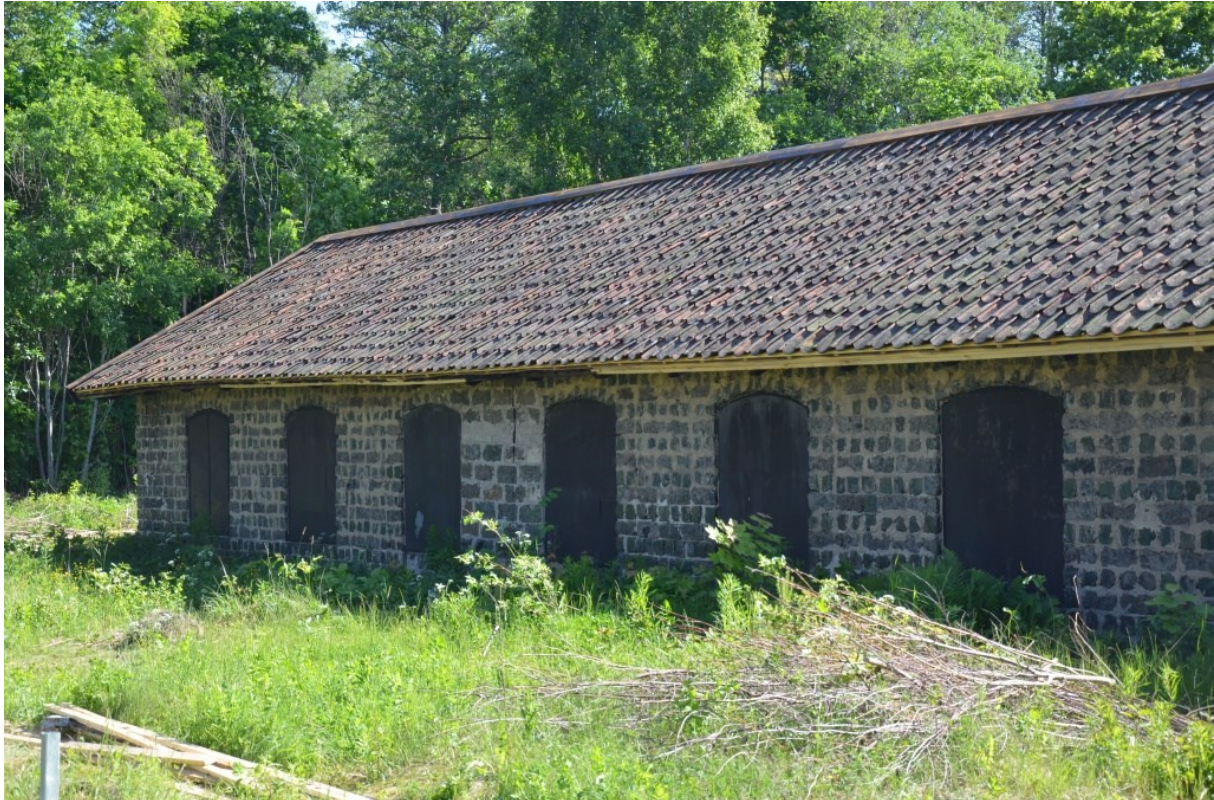
*Byggnaden efter takomläggningen. Taket riktades upp i den norra delen för att fånockbrädan att ligga rakt och bra. Vlm\_kmvFE-3036*

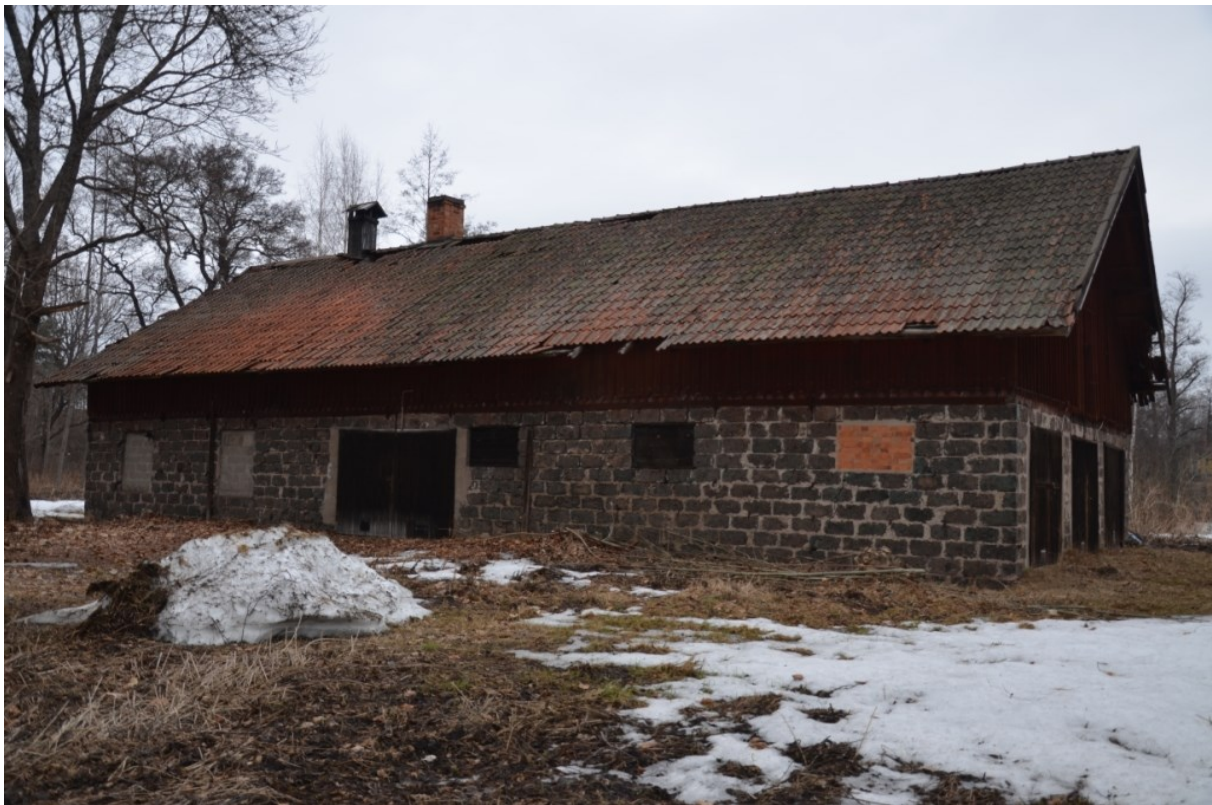
*Byggnaden var i fallfärdigt skick och används idag främst som förråd. Vlm\_kmvFE-2723.*

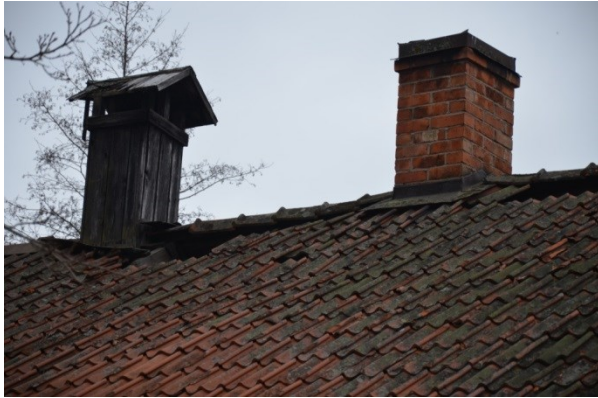
*Nocken och takryttaren hade kraftiga rötskador och tegelpannor hade fallit bort. Vlm\_kmvFE-2724.*

- Taket lades om med nytt 2-kupigt lertegel (från Vittinge) som lades på en tjockare läkt än innan (ca 1 cm tjockare).
- Plåtskoning runt skorsten gjordes med ny galvaniserad plåt.
- Täcksivor byttes mot ny galvaniserad plåt likt befintlig.
- Vindskivor och takfot åtgärdades likt befintligt.
- Takryttaren fick en ny underdel
- Reparation av murrem
- Det tillbyggda skjulet revs
- Rödfärgning av reparerade delar med slamfärg

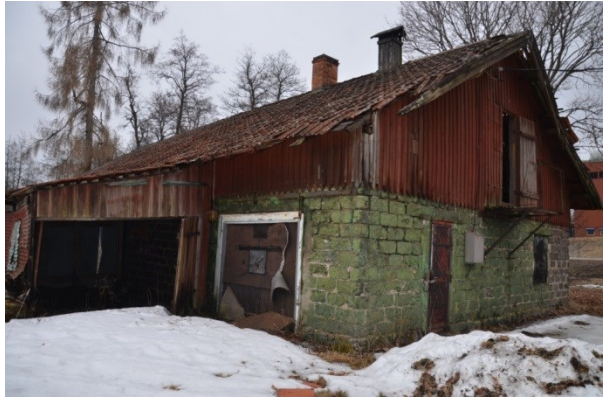
*Vindskivor saknades i stort sett då de fallit bort, till vänster i bild syns den fallfärdiga tillbyggnaden. Vlm\_kmvFE-2731*

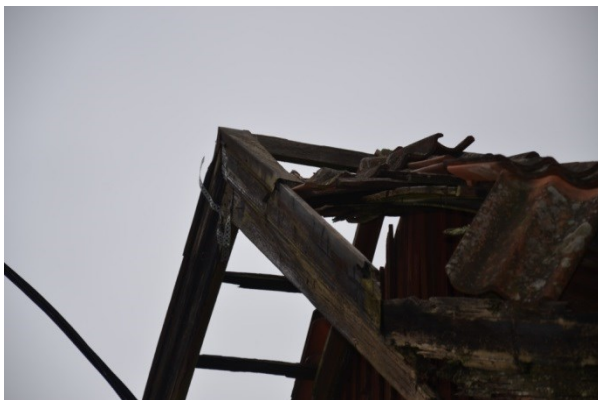
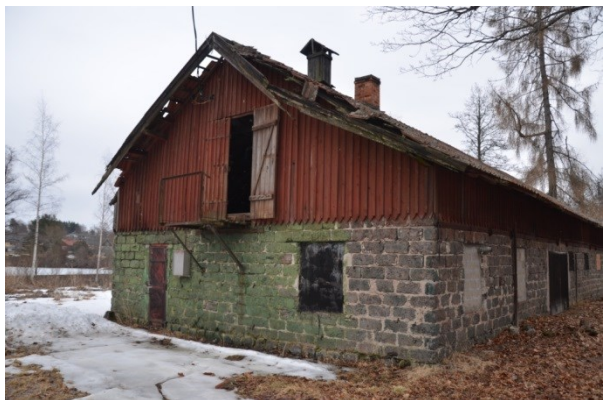
*Vid nocken och gavlarna saknades tegelpannor, virket var rötskadat och taket var på väg att rasa in i byggnaden. Vlm\_kmvFE-2730 och Vlm\_kmvFE-2729.*

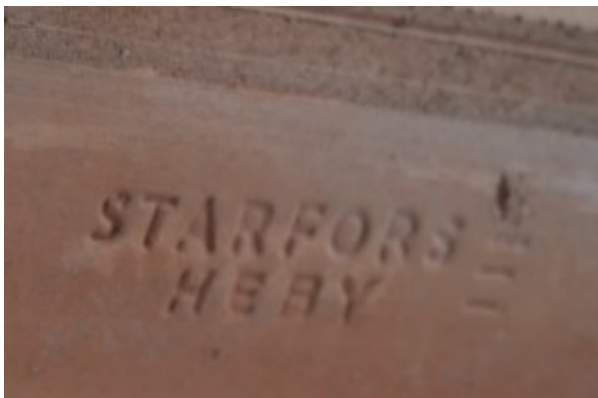
*Tegelpannorna som låg på taket kom från tegelbruket vid Starfors säteri i Uppland. Vlm\_kmvFE-3048*

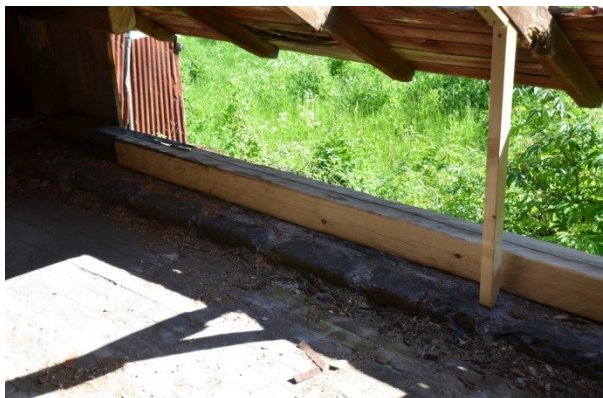
*Pågående arbete med att reparera murremmen och stolpverksdelen. Vlm\_kmvFE-3044*

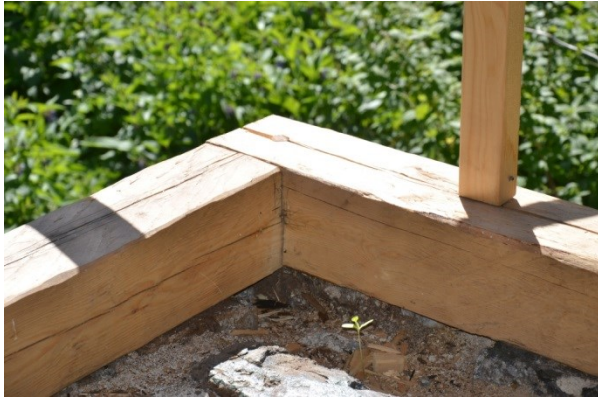
Muremnen ersattes med nytt virke i vissa delar, här syns en reparerad knut. Vlm\_kmvFE-3046

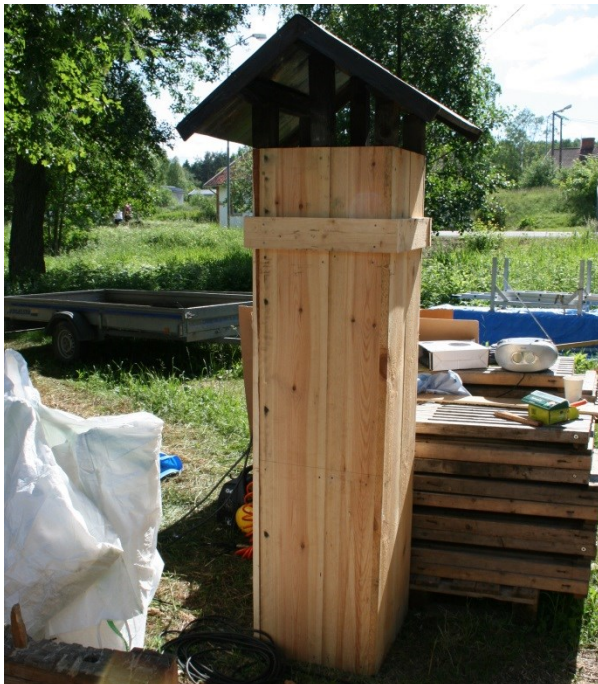
Takryttaren reparerades, stor del av virket var så pass skadat att det fick bytas ut. Foto: Ramnäs bruk AB

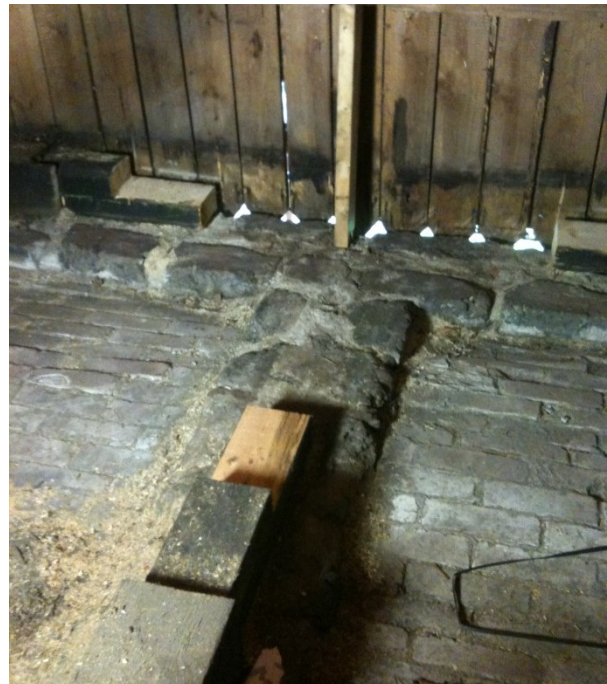
Pågående reparation av murrem vid anslutningen mellan bärande innervägg och yttervägg.  
Foto: Ramnäs bruk AB

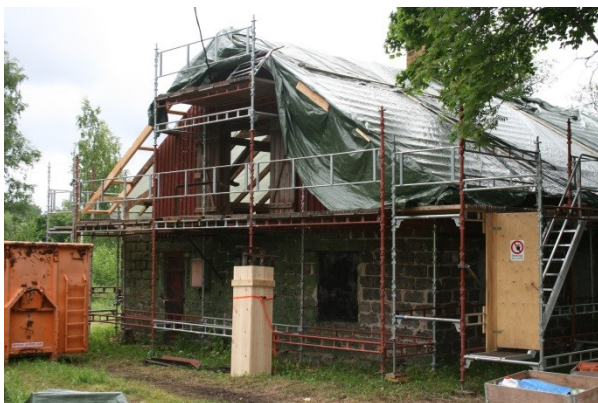
Pågående arbete med att lägga tak. Arbetet var omfattande då det fanns stora skador på både takkonstruktion och stolpverkskonstruktionen över slaggstensmuren. Foto: Ramnäs bruk AB.

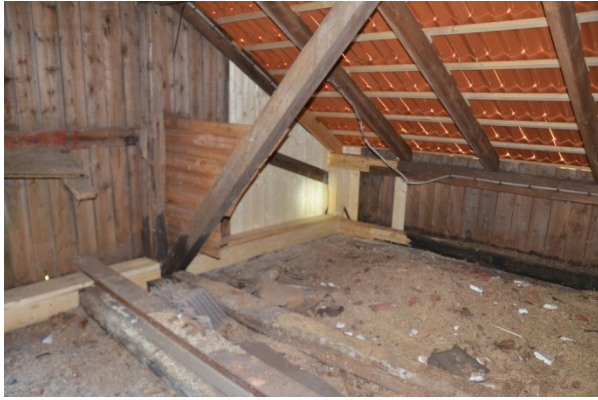
Reparerad murrem och panel samt omlagt tak.  
Vlm\_kmvFE-3389

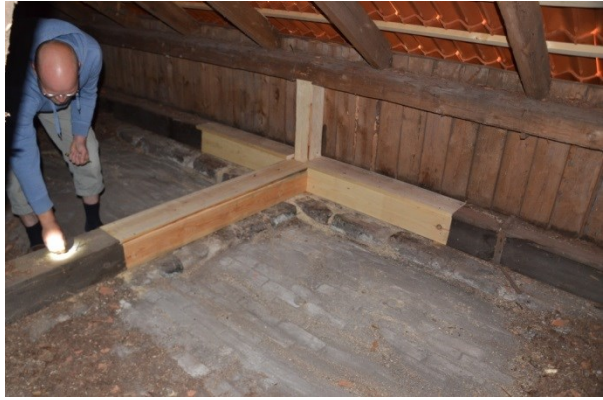
Reparerad murrem, anslutning mellan innerväg och ytterväg. Vlm\_kmvFE-3382

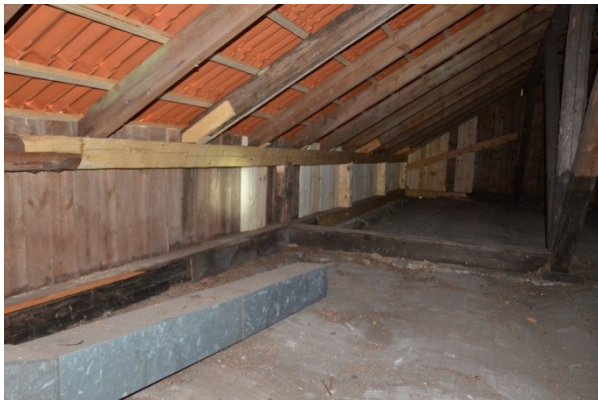
Reparationer i stolpverkskonstruktionen, murrem och Panel. Vlm\_kmvFE-3384

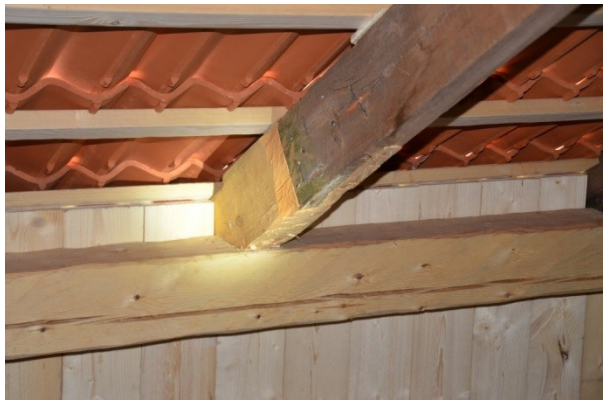
Närbild på reparationer i takstol mm  
Vlm\_kmvFE-3387

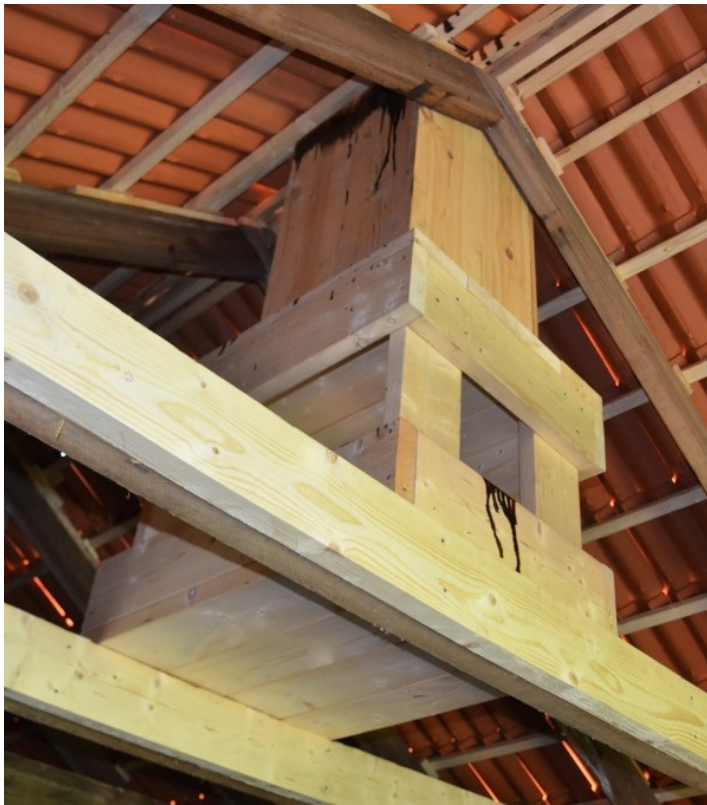
Takryttarens konstruktion invändigt byttes ut helt och hållet.  
Vlm\_kmvFE-3378

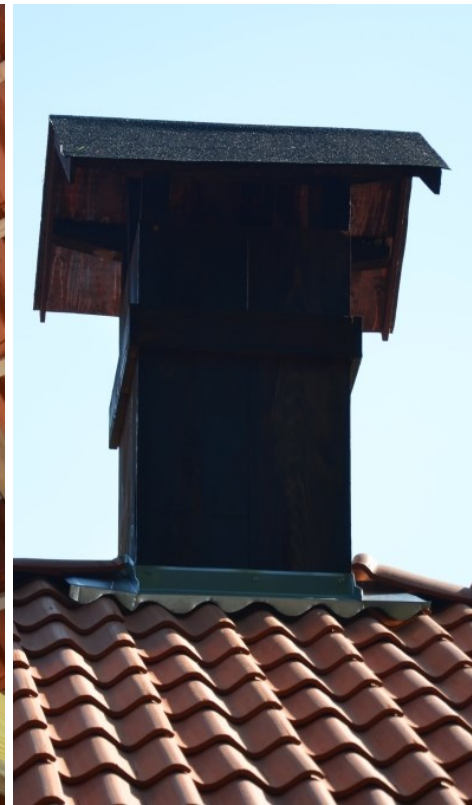
Takryttaren utvändigt nyligen tjärstruken  
Vlm\_kmvFE-3361

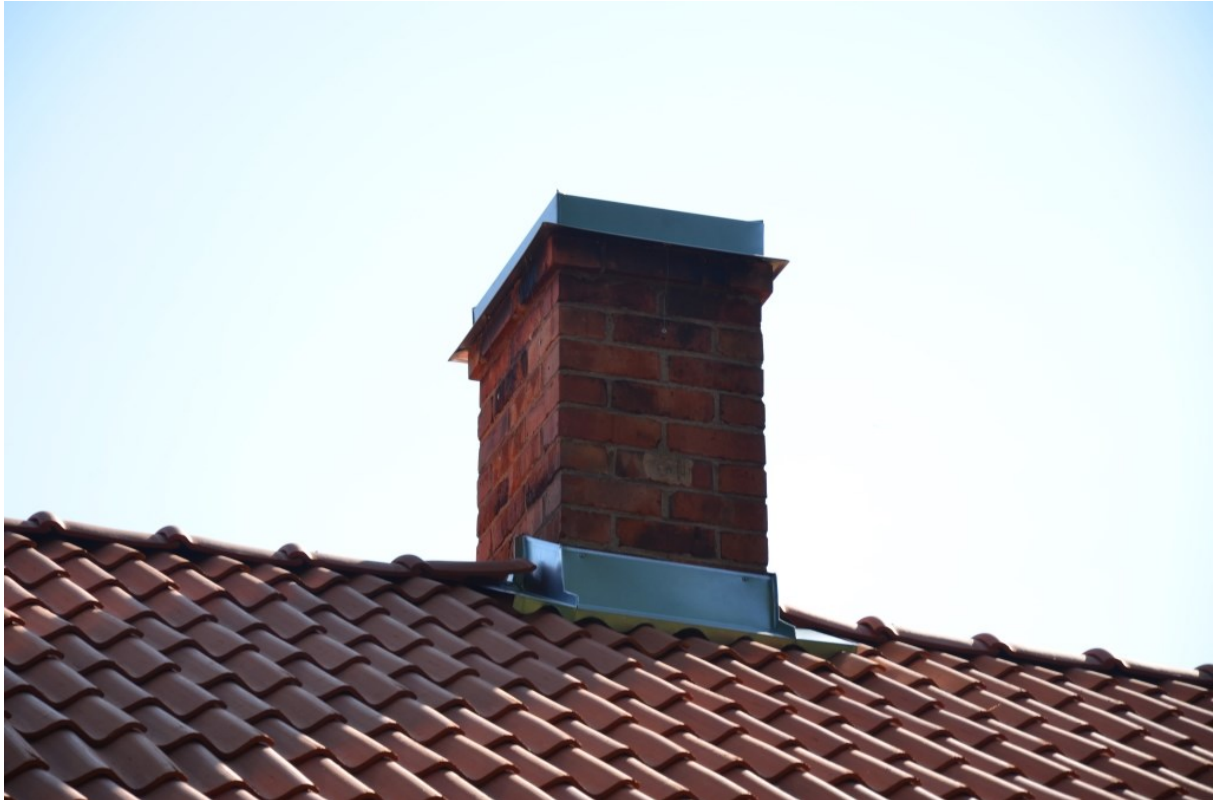
*Skorstenen fick ny skoning av omålad galvaniserad plåt. Nockpannor lades på likt befintligt. Vlm\_kmvFE-3362.*

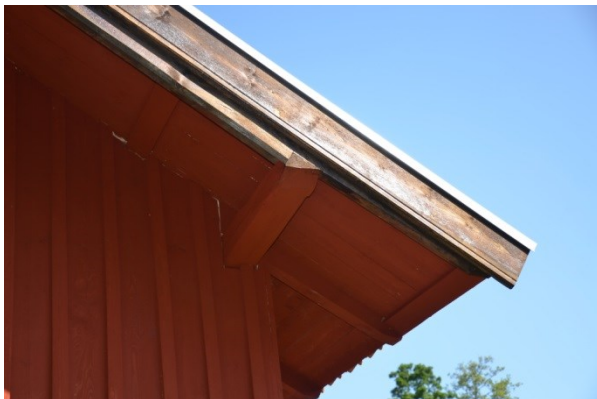
*Byggnaden fick nya vindskivor som utformades likt befintlig utformning. Vlm\_kmvFE-3365.*

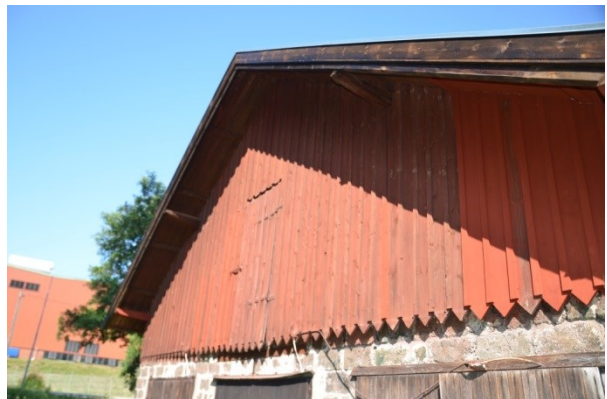
*Panelen i stolpverkskonstruktionen utformades likt den befintliga och målades med röd slamfärg. Vlm\_kmvFE-3366*

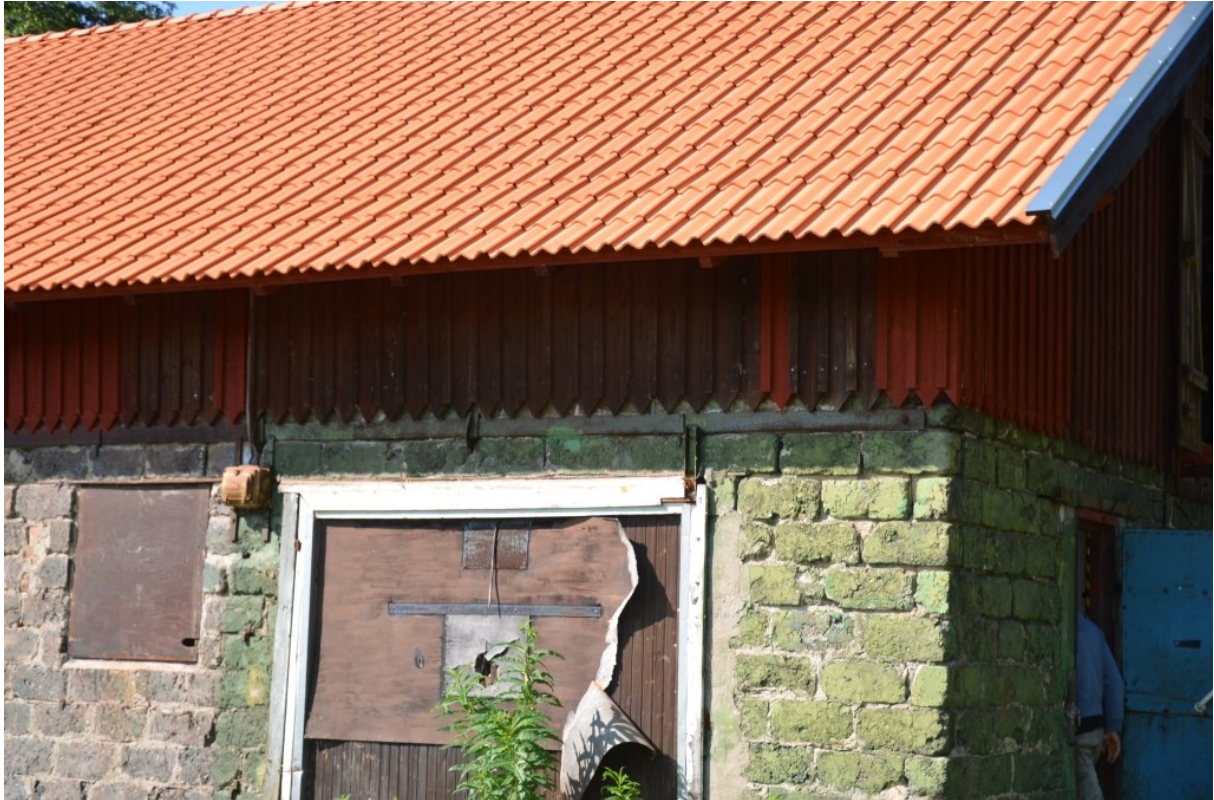
*Bilden visar platsen för den tidigare tillbyggnaden som i samband med projektet revs bort. Nya täckskivor av galvaniserad plåt lades även på byggnaden, likt befintlig lösning. Vlm\_kmvFE-3370.*
