Biskopens stallar

Omläggning av tak samt reparationer i timmerstomme

Antikvarisk medverkan

Kv Hagbard 4
Västerås socken
Västmanlands län

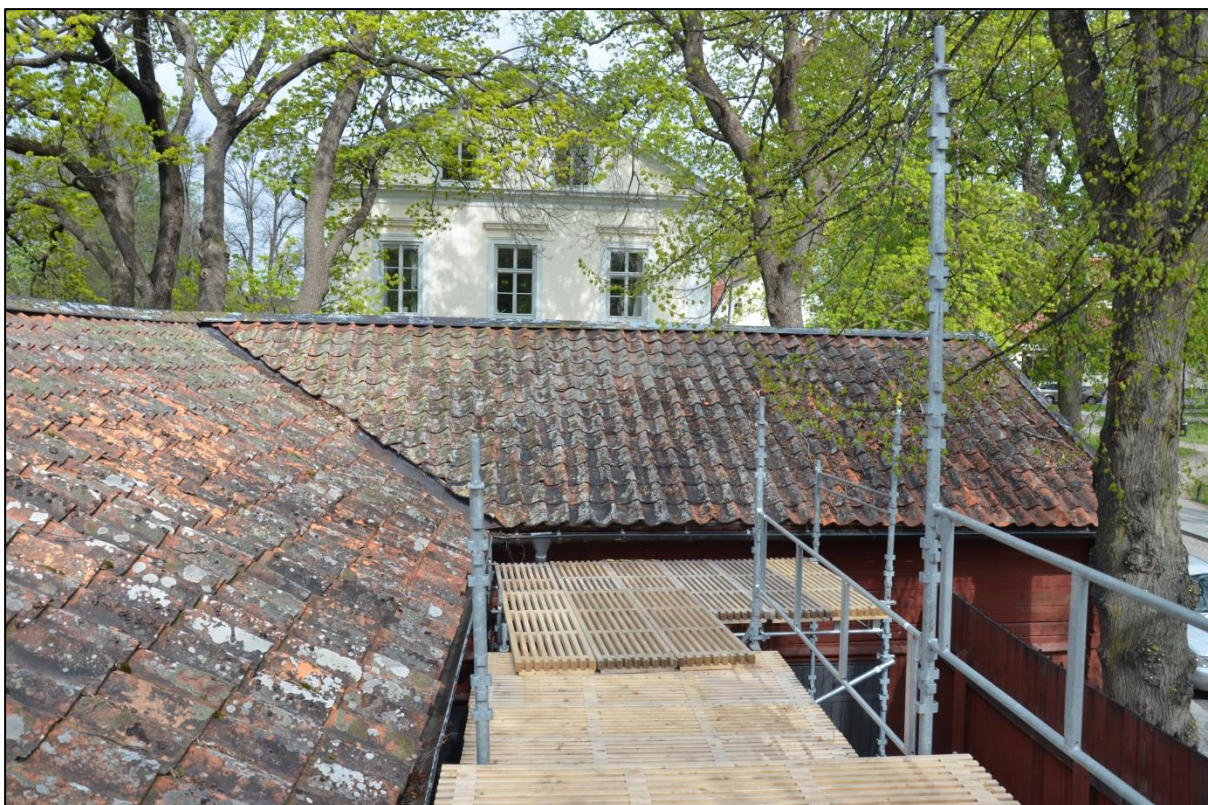
Villkoren som ställdes i Länsstyrelsen beslut följdes och entreprenören gjorde bedömning av vilka pannor som gick att återanvända. Tegelpannorna var av varierande ålder, storlek och form. En stor del av pannorna var spruckna med mycket påväxt av lavar och mossa. De återanvända pannorna samlades på den nordvästra vinkeltillbyggnaden som har gaveln mot Västra kyrkogatan.

Taket innan omläggning. Vlm_kmvFE-2812

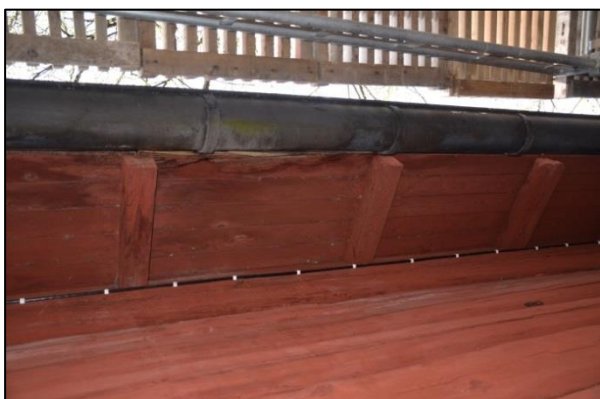
Takutsprång innan omläggning. Vlm_kmvFE-2813

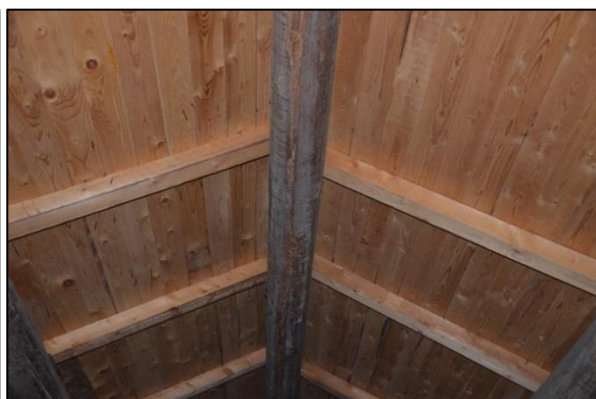
Undertaket bestod av ny råspont, troligen tillkommen under 1980-talet. Från insidan såg det ut att vara i gott skick. När pannorna plockades bort upptäcktes stora skador på råsponten och den fick, i sin helhet bytas ut.

Undertak från insidan innan omläggning. Vlm_kmvFE-2816

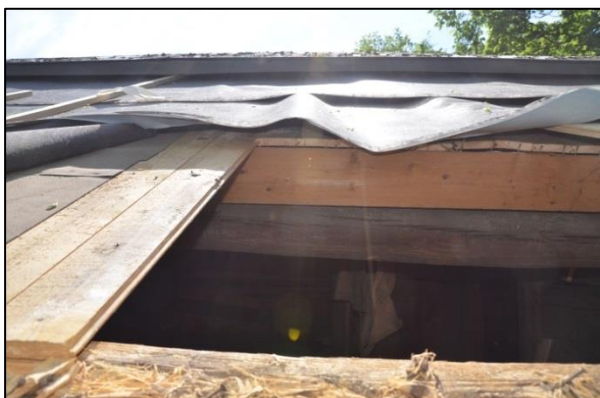
Taket under renovering, gamla takkonstruktionen Synlig. Vlm_kmvFE-3020

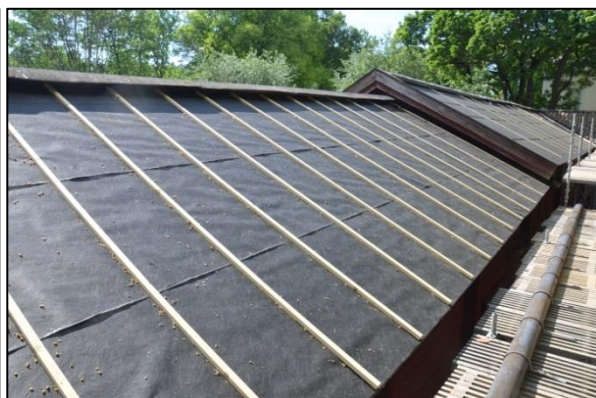
Nytt underlagstak med ströläkten utlagd. Vlm_kmvFE-3032

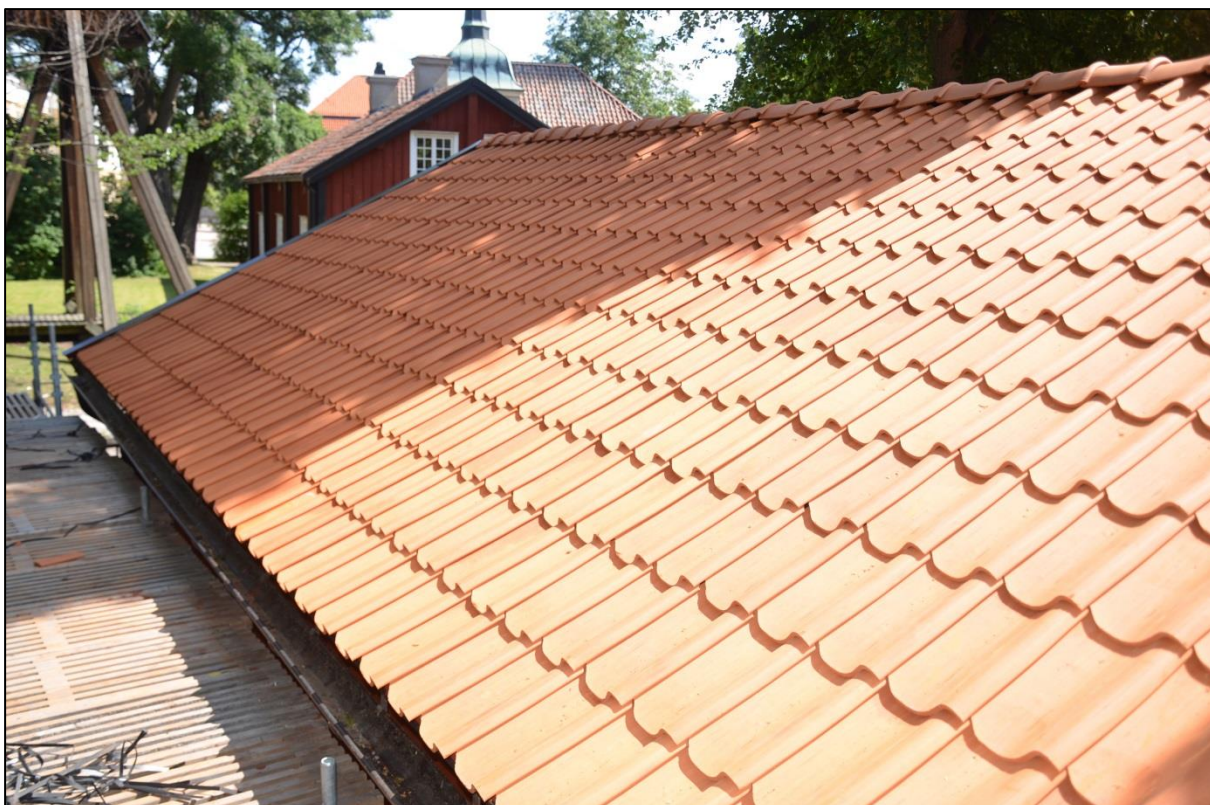
Omlagd del av taket. Vlm_kmvFE-3399

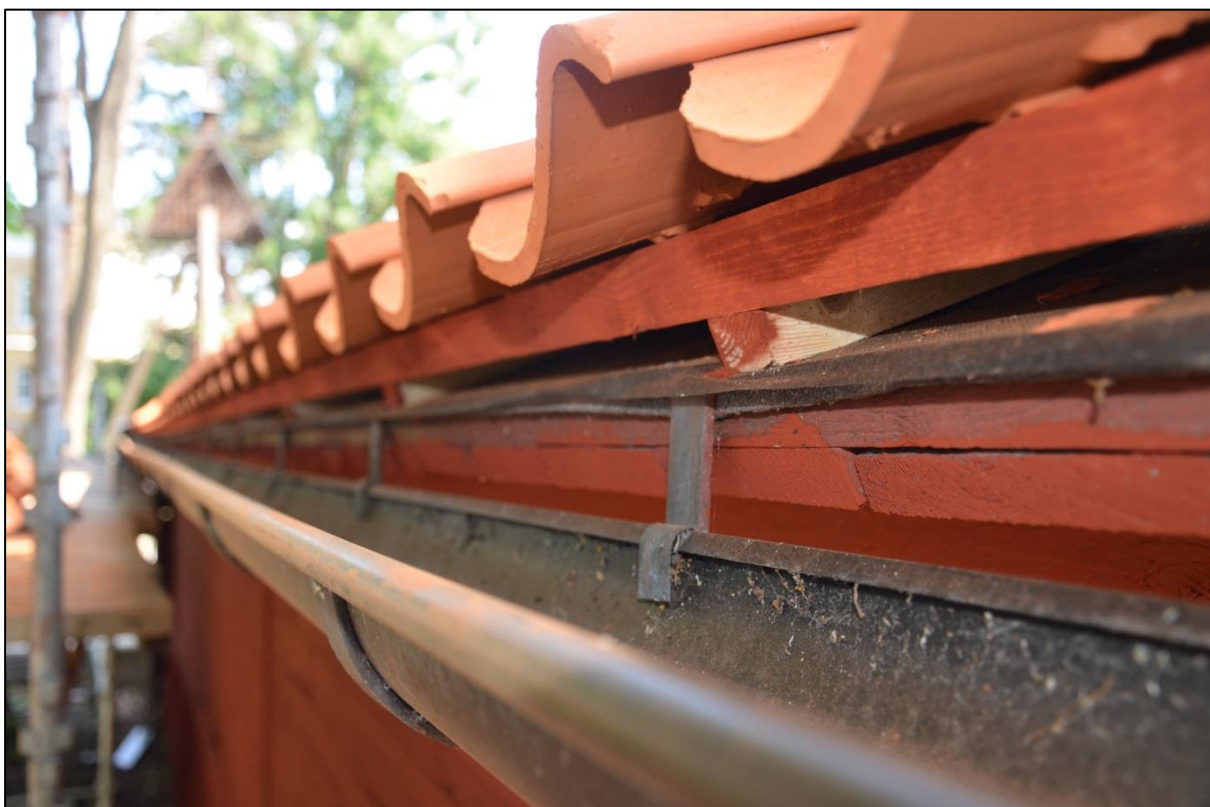
Läktning och nya pannor. Vlm_kmvFE-3402

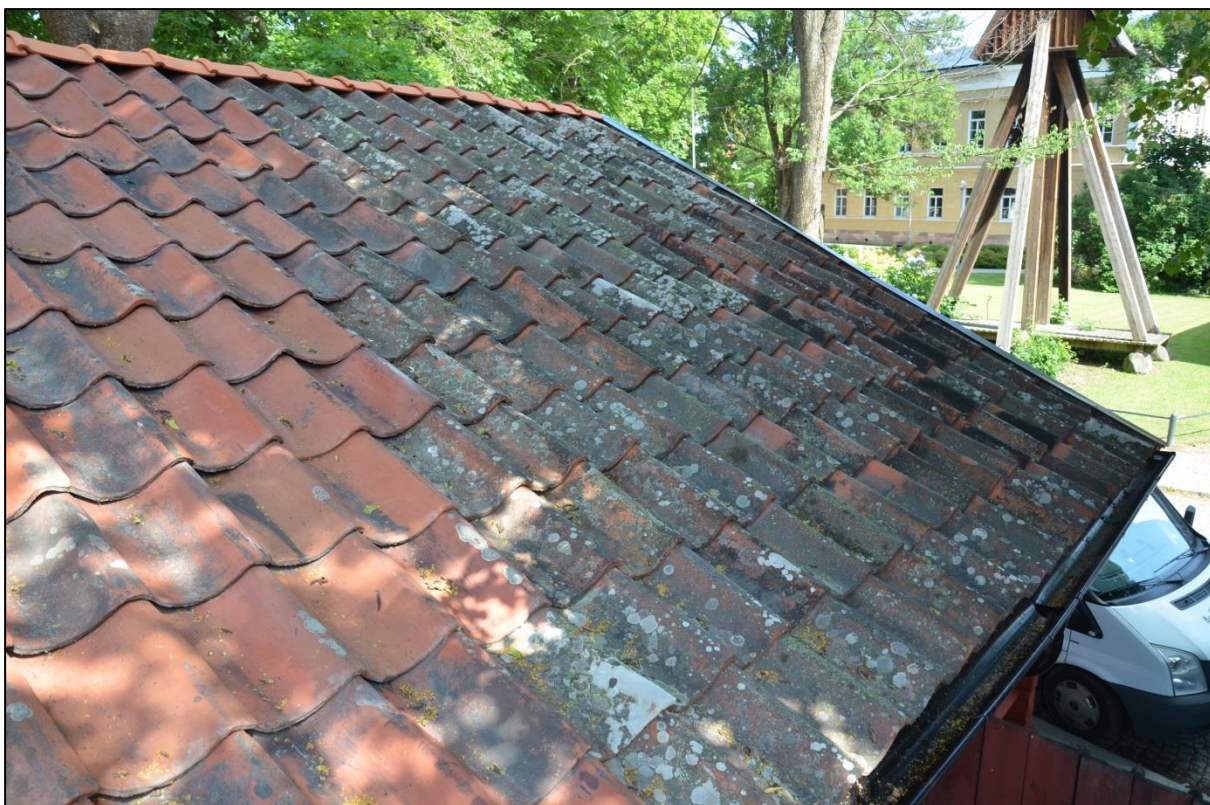
Äldre återvunna pannor i takfall mot Västra kyrkogatan. Vlm_kmvFE-3405

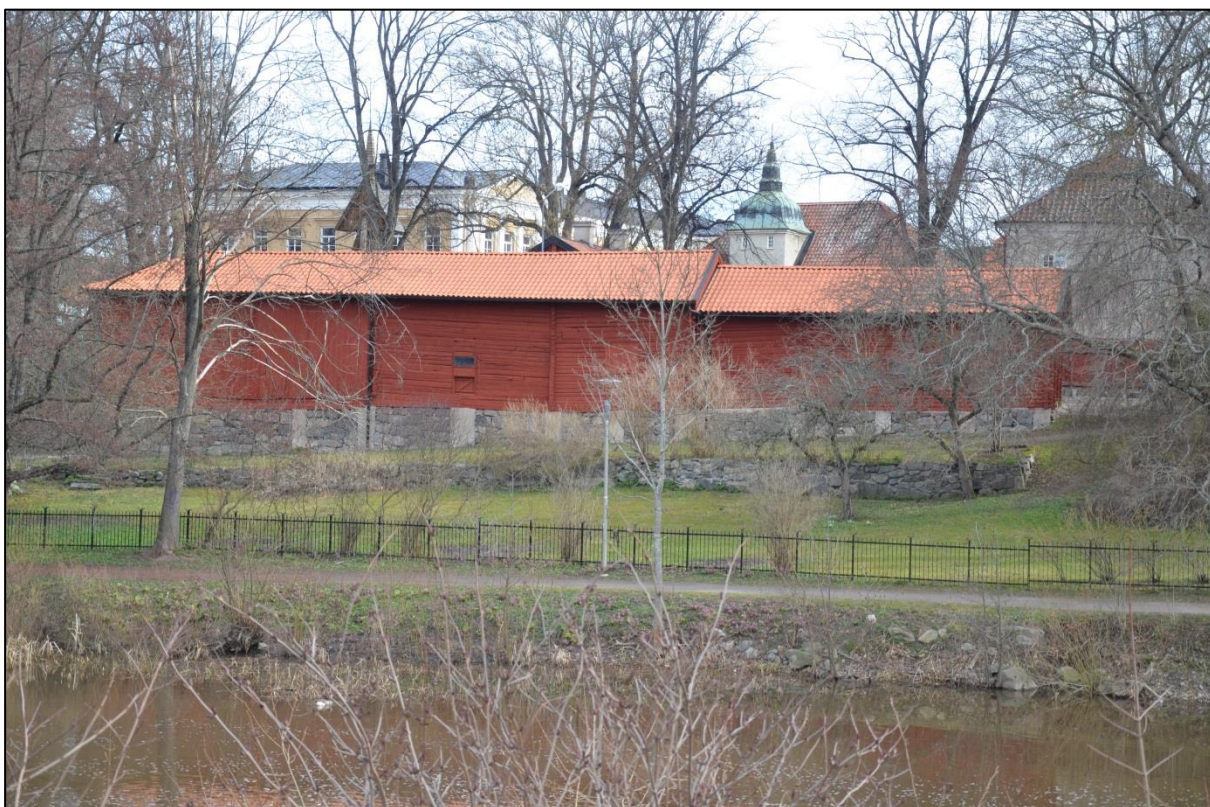
Biskopens stallar efter takomläggning. Vlm_kmvFE-4302

Renoveringsarbetena på Biskopens stallars tak har skett enligt länsstyrelsens beslut och är godkända ur antikvariskt perspektiv.
