# Valsta säteri

## Restaurering av den södra skorstenen

Antikvarisk medverkan

Valsta 4:14  
Odensvi socken  
Västmanlands län

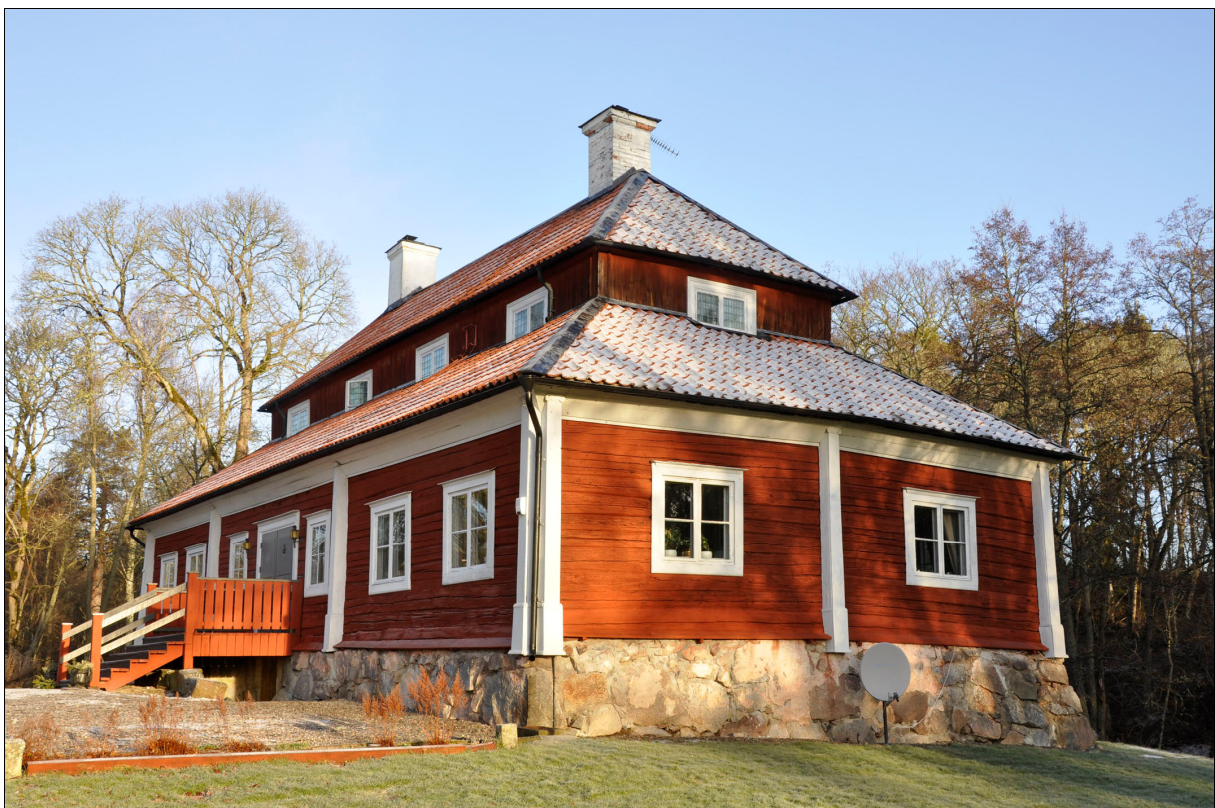
Den södra skorstenen var målad med vit färg direkt på teglet. Enligt en undersökning som fastighetsägaren gjort tillsammans med Wallins Bygg AB i Köping var färgen en plastfärg. Skorstenens färg flagnade kraftigt och vissa spjälkningsskador fanns på teglet, förmodligen till följd av målningen med plastfärg. Eftersom den norra skorstenen var putsad och vitmålad ville fastighetsägaren låta putsa även den södra, för att ge byggnaden ett mer enhetligt uttryck.

*Bild 1: Valsta säteris huvudbyggnad från söder före skorstensrestaurering. Den södra skorstenen är närmast kameran. Notera skillnaden med den norra, putsade, skorstenen.*

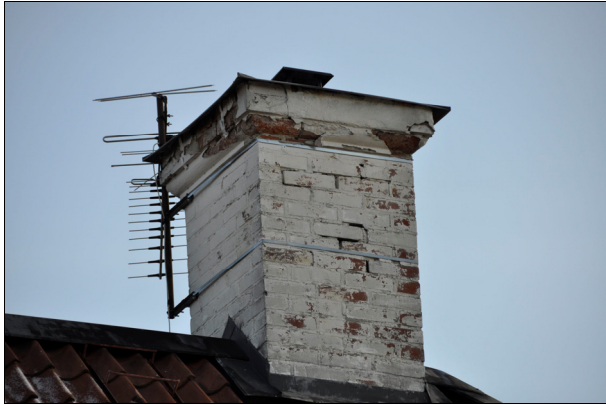
*Bild 2: Skorstenen från väster före restaurering.*

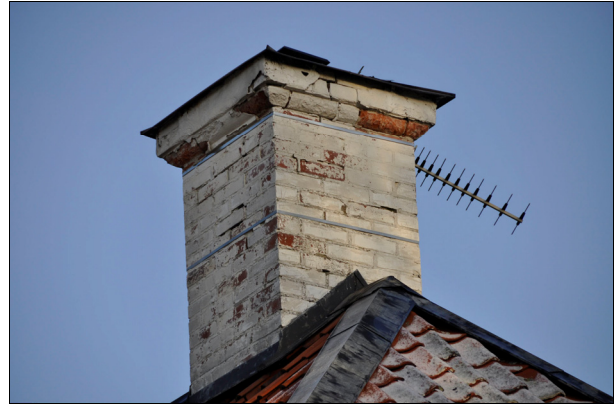
*Bild 3: Skorstenen från sydväst före restaurering.*

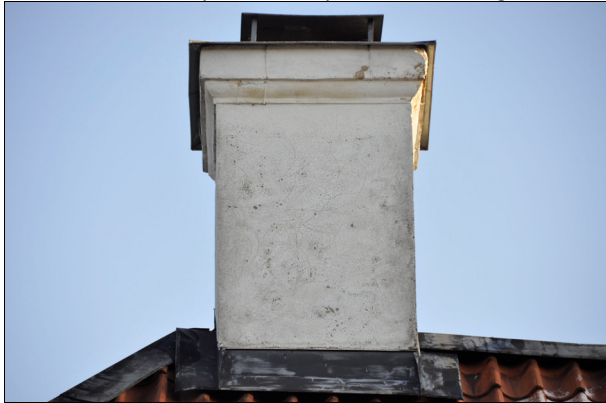
*Bild 4: Den norra skorstenen putsades på 1970-talet.*

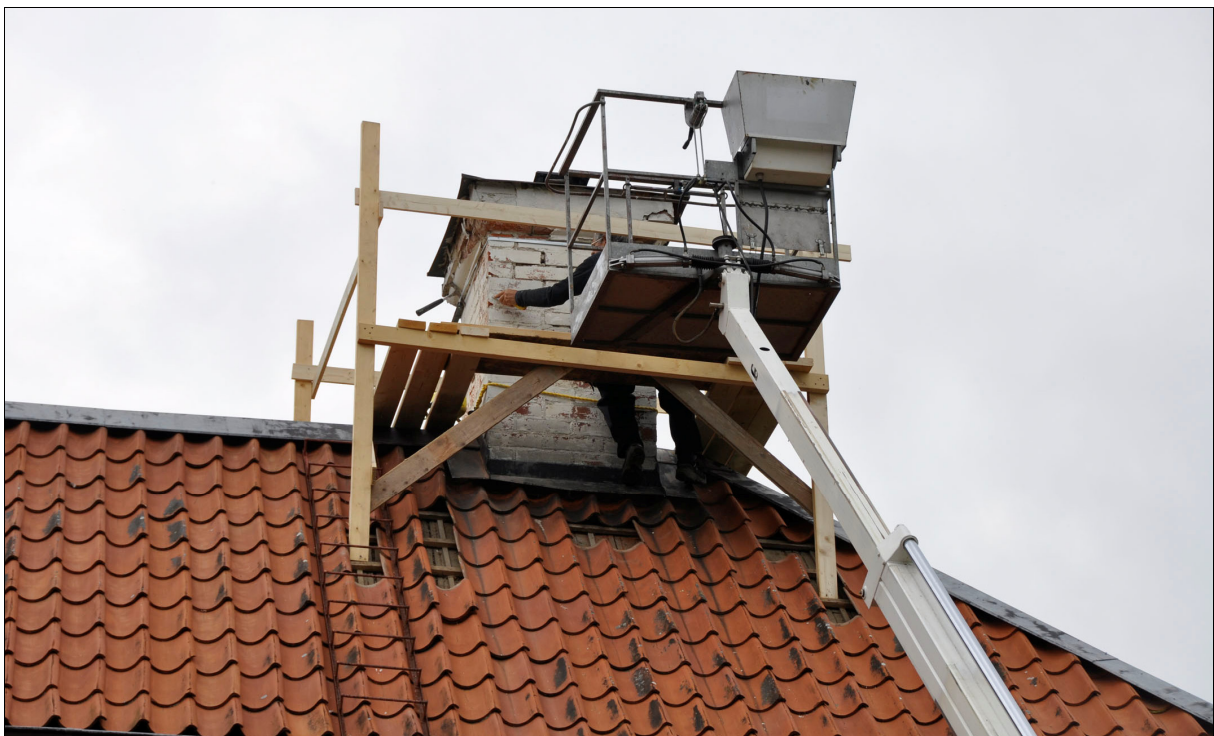
*Bild 5: Den befintliga plastfärgen skrapades ned för hand.*

Den befintliga färgen skrapades ned. Den satt relativt löst varför ingen blästring var nödvändig.

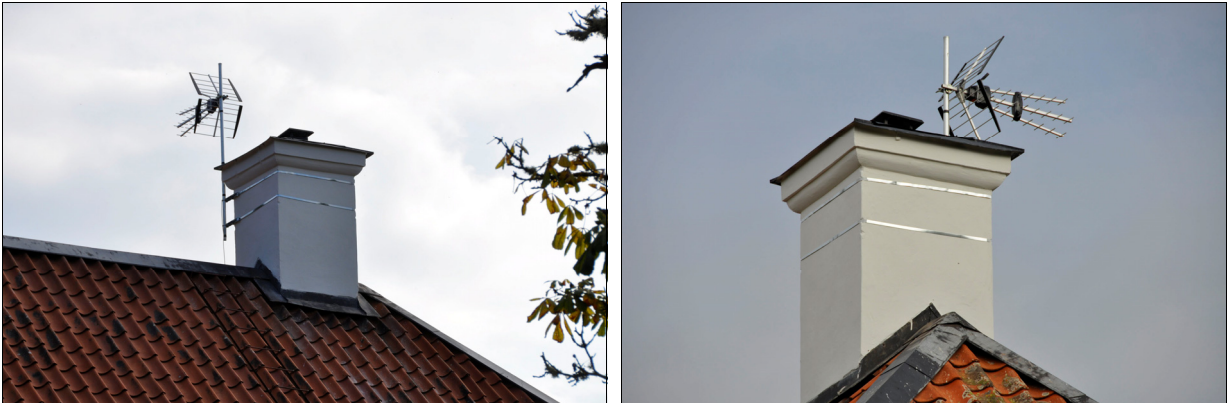
*Bild 6 och 7: Skorstenen efter restaurering.*

Skorstenen putsades med hydraulisk kalkputs 3 mm från Målarkalk AB och målades med obruten Kalkfärg Special, även den från Målarkalk AB.

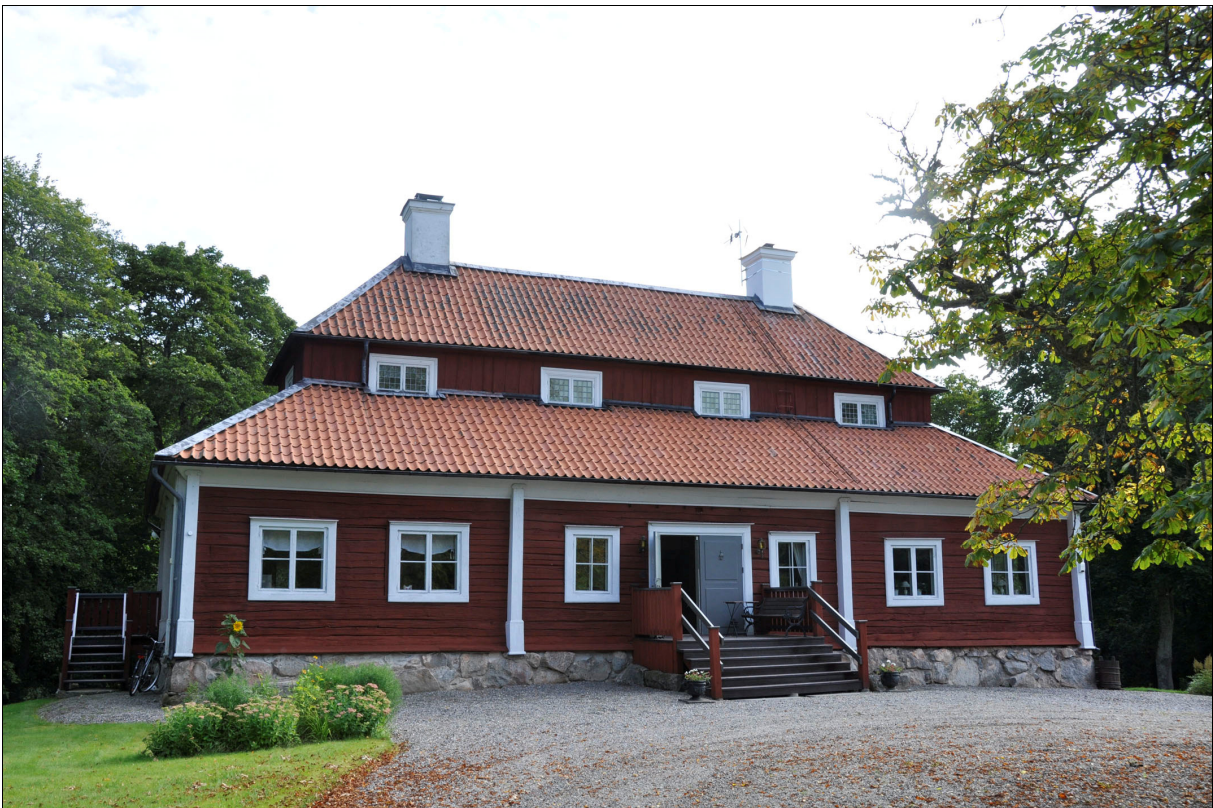
*Bild 8: Huvudbyggnaden efter restaurering.*
