# Götlunda sockenmagasin

## Omläggning av spåntak

Antikvarisk medverkan

Götlunda kyrka 1:1  
Götlunda socken  
Västmanlands län

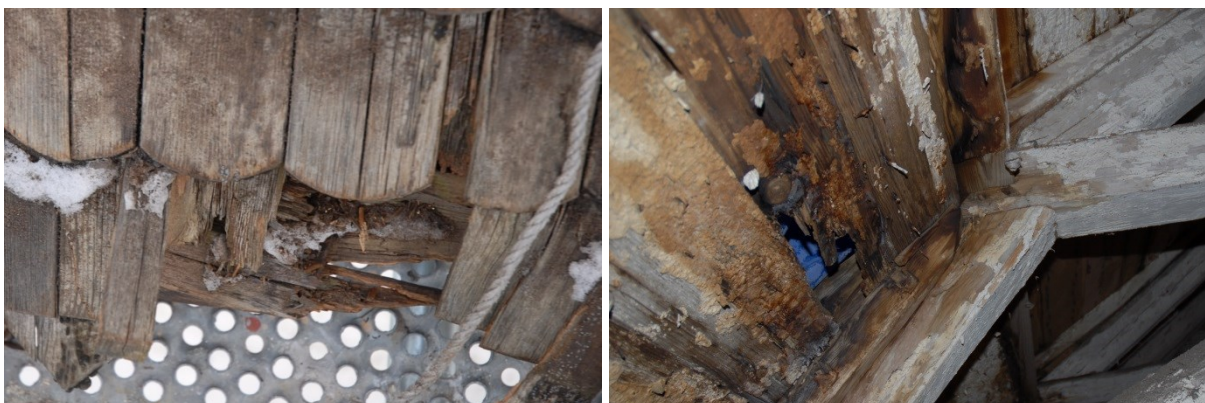
Taket hade stora skador i spåntäckningen. Spånen hade spruckit och på flera ställen fanns hål i taket. Vatten hade läckt in till undertakets panel vilket medfört sig rötskador.

*Exempel på skador på spåntäckningen som lett till rötskador på undertakets panel. Foto: Lars-Åke Augustsson.*

Arbetena utfördes av Hälsinge Takspån AB och åtgärden innebar att hela taket lades om och det rötskadade undertaket lagades, Riksantikvarieämbetets rekommendationer efterföljdes<sup>3</sup>. Arbetena skedde i etapper där ett takfall åt gången lades om. Taket täcktes med pressenning vid arbetsuppehåll.

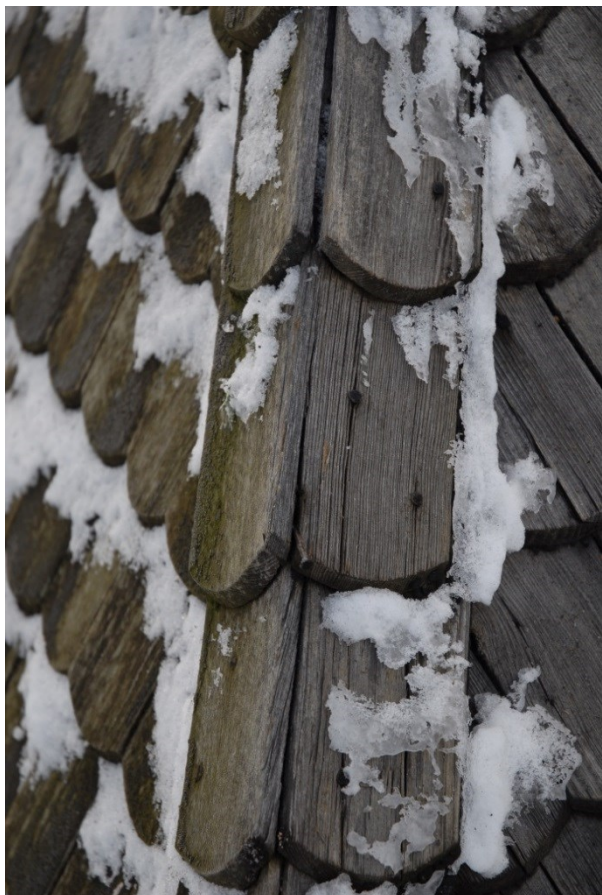
Spånets nocktäckning innan åtgärderna. Foto: Lars-Åke Augstusson.

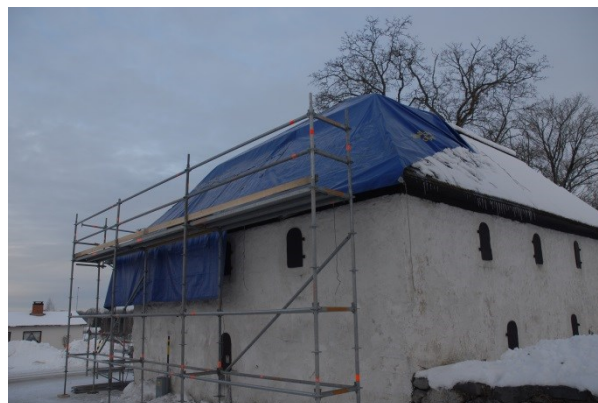
Vid arbetsuppehåll täcktes taket med en pressenning. Foto: Lars-Åke Augustsson.

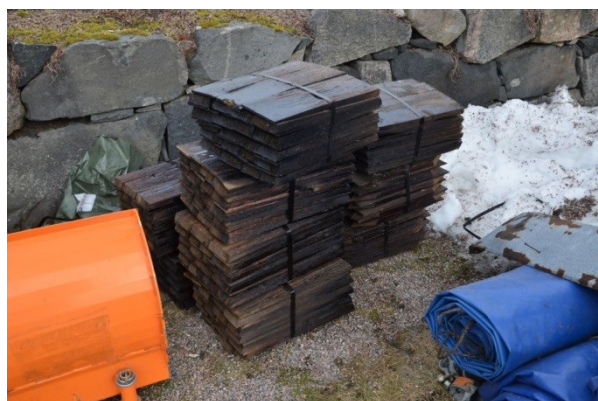
De nya spånen var fördoppade i tjära .  
Vlm\_kmvFE-2592

<b>Takspån</b>	Spånen är spjälkade ut senvuxen furu och tillverkades under vintern 2012-2013. Spånen doppades i tjära som värmts upp till 60° C.	
<b>Dimension</b>	Längd	450 mm
	Bredd	70-130 mm
	Tjocklek	5-25 mm
	Framkantens lutning	60° C-spån
<b>Takfot</b>	Framkant:	Spetspån Fasad 60°
	Framkant:	A- 90°
<b>Spik</b>	Rostfri syrafast SS2343 3"	
<b>Trätjära</b>	Trätjäran som användes var en dalbränd ren furutjära <sup>4</sup> .

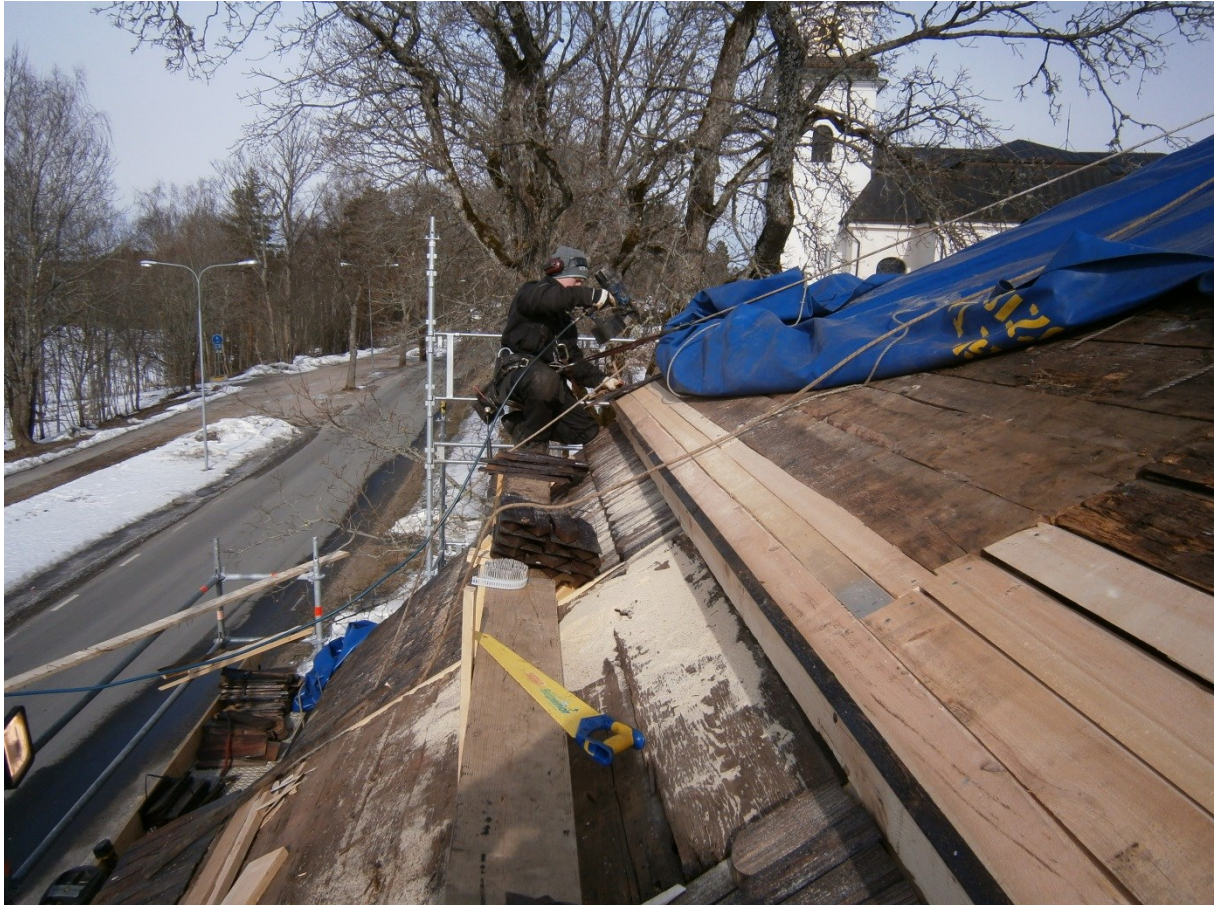
*Undertaket reparerades men mycket av det befintliga taket bevarades. Foto: Hälsinge Takspån AB.*

Mycket av det befintliga undertaket gick att återanvända och reparationerna gjorde smed ny panel som lades med ett par millimeters distans för att skapa god ventilation, Ca 27 m<sup>2</sup> byttes ut mot ny panel. En trolig orsak till skadorna på undertaket är att de befintliga spånen på den mellersta takfoten inte gick ut tillräckligt långt för att få undan regnvattnet. De nya spånen lades längre ned för att sticka ut mer från takfoten. De nya spånen var något tjockare än de än de gamla.

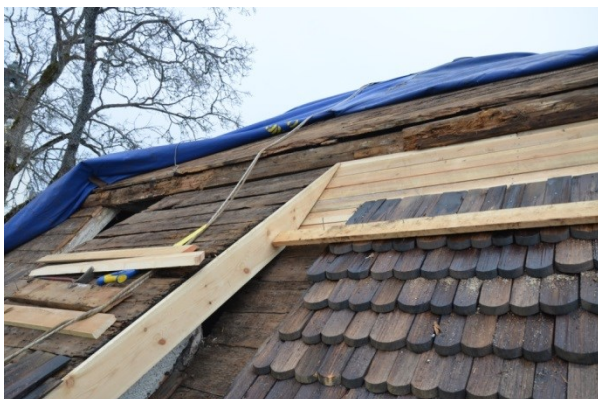
*Spåntaket under omläggning. Vlm\_kmvFE-2581*

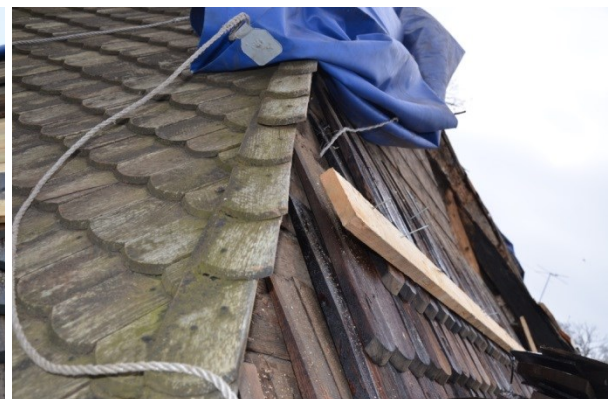
*De nya spånen var något tjockare än de gamla. Vlm\_kmvFE-2588.*

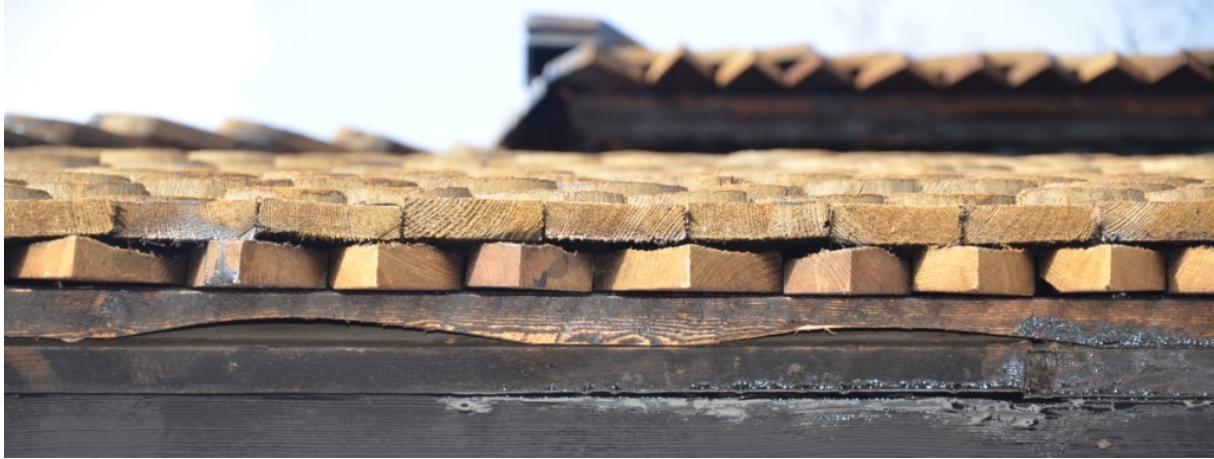
*På bilden syns takfoten med den urtagna läkten som skapar ventilation in till undertaket. Vlm\_kmvFE-2609*

I takfoten lades en urtagen läkt som skapar god ventilation under spånen. Det är annars vanligt att det bildas rötskador på nedersta panelbrädan i undertaket. På taket låg en galvaniserad plåt som nocktäckning. Den var rostangripen och byttes ut mot en ny likt befintlig.

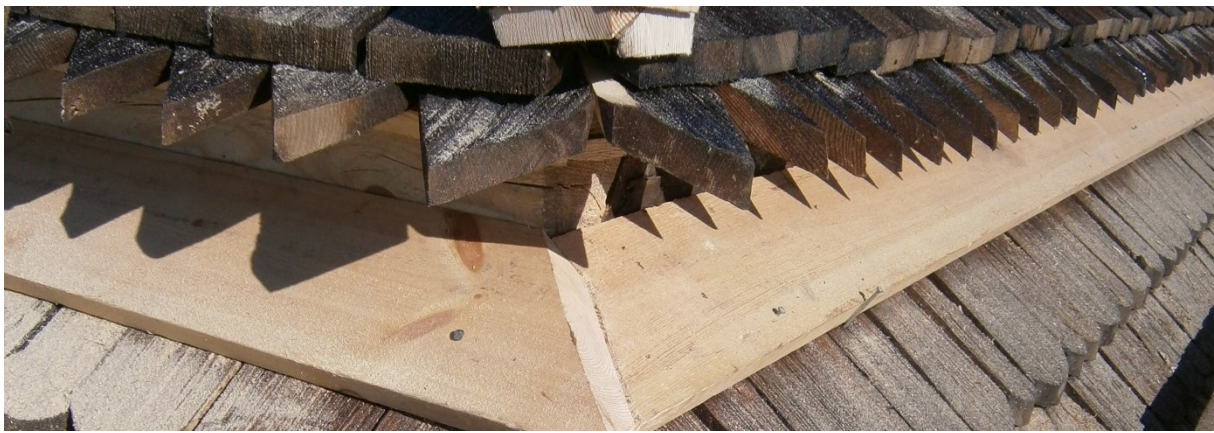
*Ny utformning på den mellersta takfoten. Spånet sträcker sig längre ut och ska på så vis leda bort vatten bättre. Foto: Hälsinge Takspån AB.*

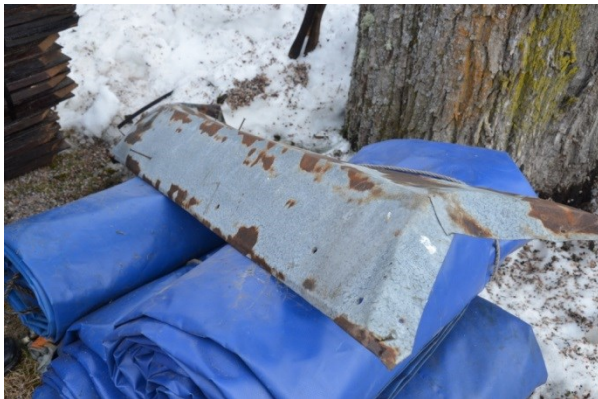
*Den äldre rostangripna nockplåten. Vlm\_kmvFE-2593*

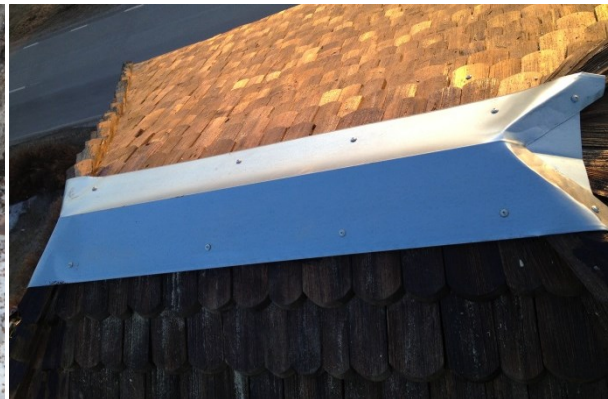
*Ny nockplåt på plats. Foto Hälsinge Takspån AB.*

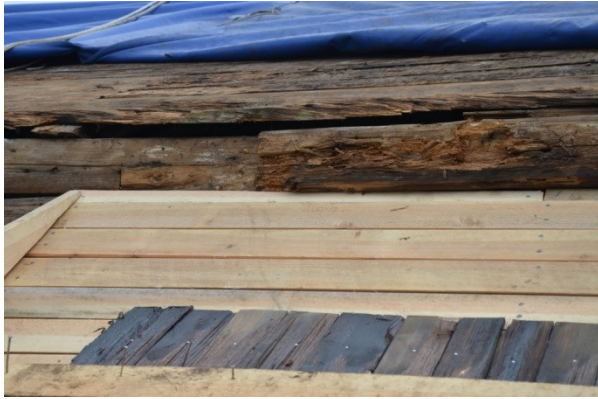
I samband med åtgärderna upptäcktes även kraftiga rötskador i bärande bjälkar som håller upp det övre takfallet. Bjälkarna byttes ut i sin helhet likt befintligt utförande och skadorna omfattade västra och östra takfallet.

*Rötskadad bjälke västra takfallet.  
Vlm\_kmvFE-2580*

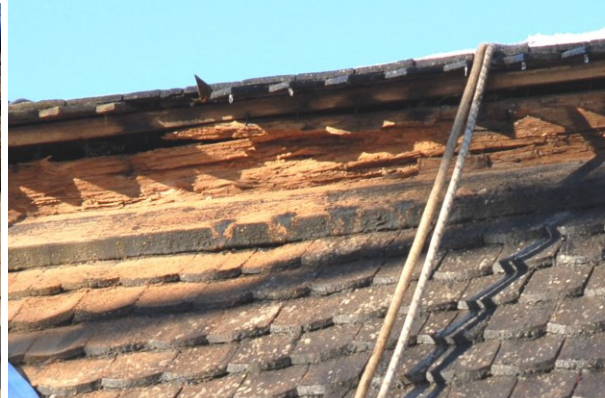
*Rötskadad bjälke östra takfallet. Foto:  
Lars-Åke Augustsson*

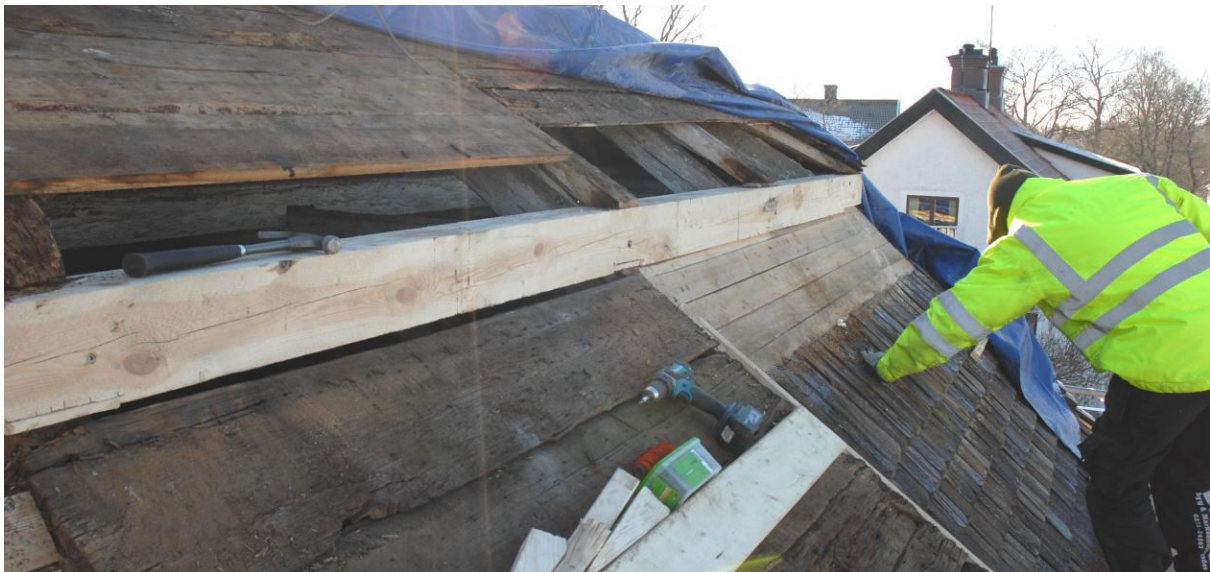
*Den bärande bjälkarna i det västra och det östra takfallet byttes ut i sin helhet. Foto: Lars-Åke Augustsson*

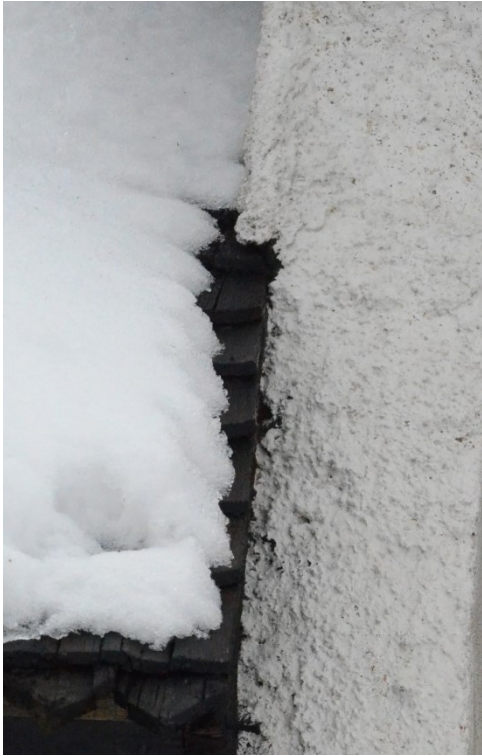
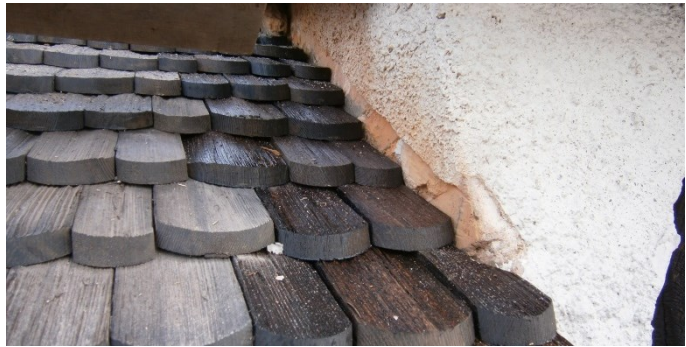
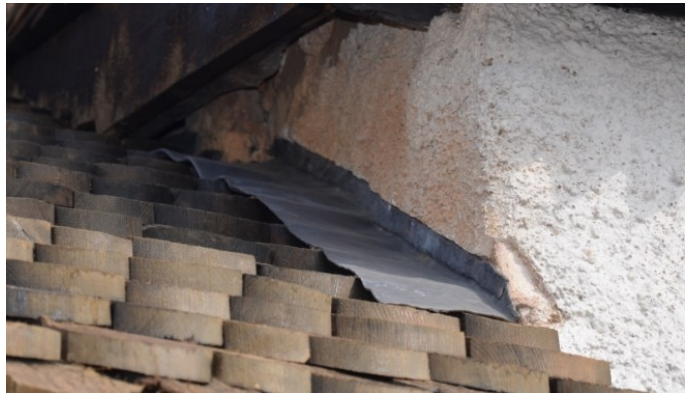
Den vänstra bilden visar hur anslutningen såg ut innan omläggningen. Spånen går in i putsen som bildar skydd mot vatten (Vlm\_kmvFE-2553). Den övre högra bilden visar hur de nya spånen lades mot takkupan (Foto: Hälsinge takspån AB), den undre visar slutresultatet (Vlm\_kmvFE-2718).

Anslutningen mellan spånet och takkupan i det västra takfallet var tidigare utformad så att spånen gick in i putsen några centimeter. Då det riskerar att leda till vattenläckage vid putsbortfall eller att spånet skadas så löstes anslutningen på ett annat sätt. Metoden hämtades från RAÄ:s rekommendationer för spåntak<sup>5</sup>. Det nya spånet lades dikt an till takkupan, sedan lades/fästes ett droppbleck av bly i väggen och ut över takspånen.

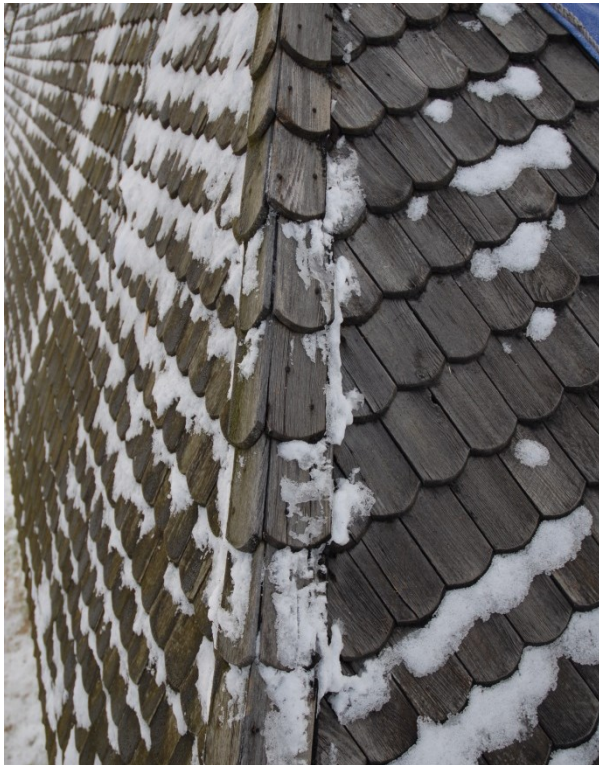
Nocktäckningens utseende innan åtgärder. Foto: Lars-Åke Augustsson

Byggnadens lutande nockar var lagda med så kallad växelvis övertäckning och det beslutades att de nya spånen skulle täcka nockarna likt befintligt utförande.

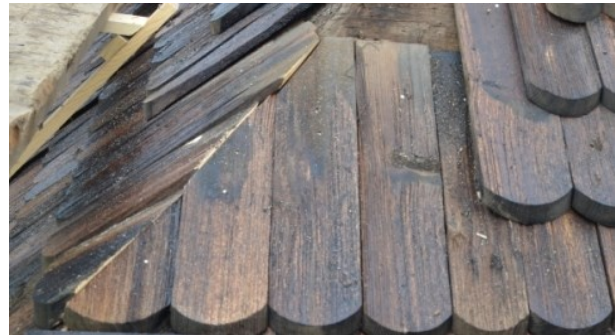
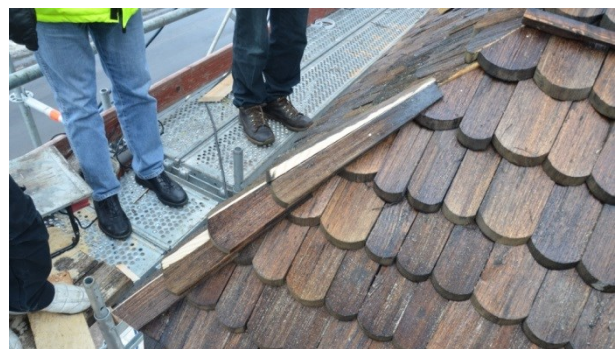
Växelvis nocktäckning under arbete. Vlm\_kmvFE2577 och Vlm\_kmvFE-2576

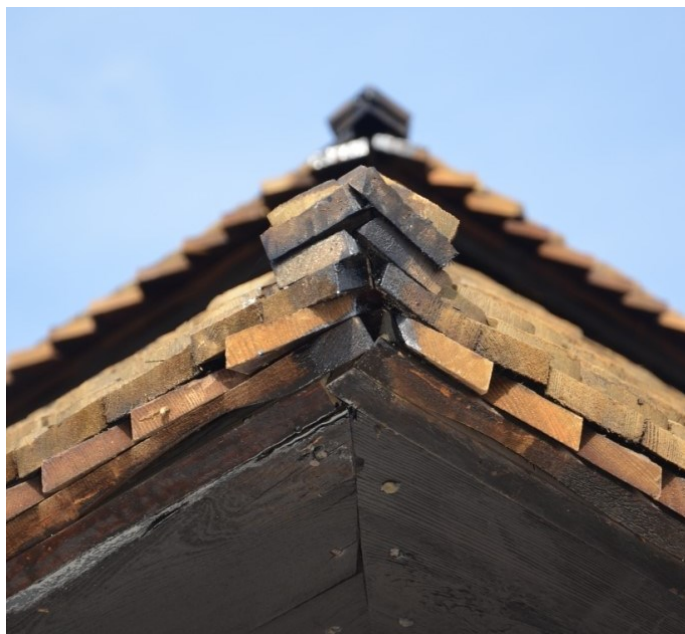
*Närbild på den nya nocktäckningen som utfördes enligt befintligt utförande. Vlm\_kmvFE-2710.*
