Västmanlands läns museum
Kulturmiljö Rapport B
2014:B11

Lorichs gravkor vid Heds kyrka

Utvändig restaurering

Antikvarisk medverkan

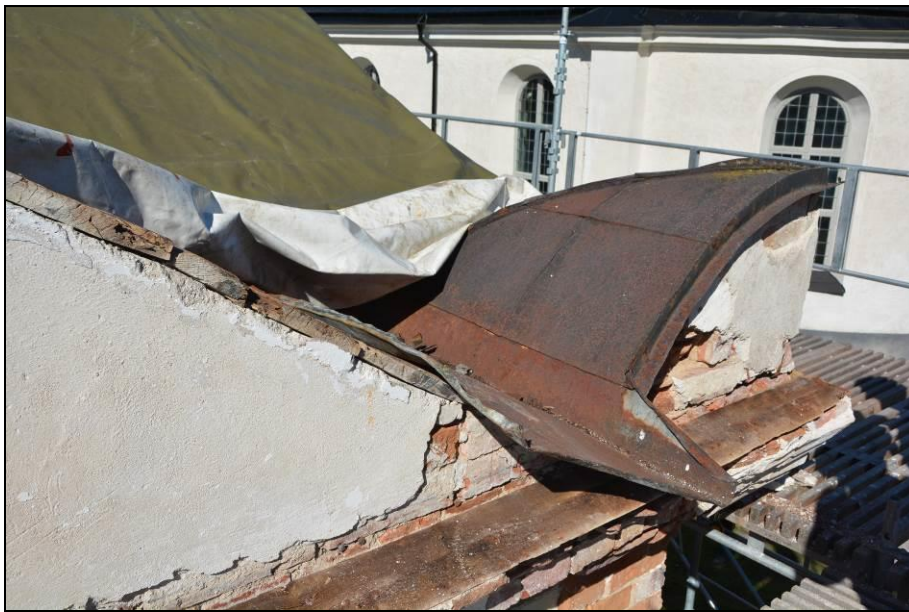
Det befintlig takplåten visade stora skador med genomrostningar. Hela taket lades om i ett utföra lika det äldre befintliga taket. För taktäckning användes Planjas färdigmålade svarta plåt. En av akroteriernas plåttäckning behölls under tiden den övriga plåten monterades för att säkerställa att utförandet blev lika. Den tidigare plåtens falsar var klamrade endast på tvärfalser. Den nya plåten klamrades även på längsgående falsar. En enstaka bräda byttes på undertaket.

Plåttäckning på takets östra sida. Vlm_kmvSB-2457.

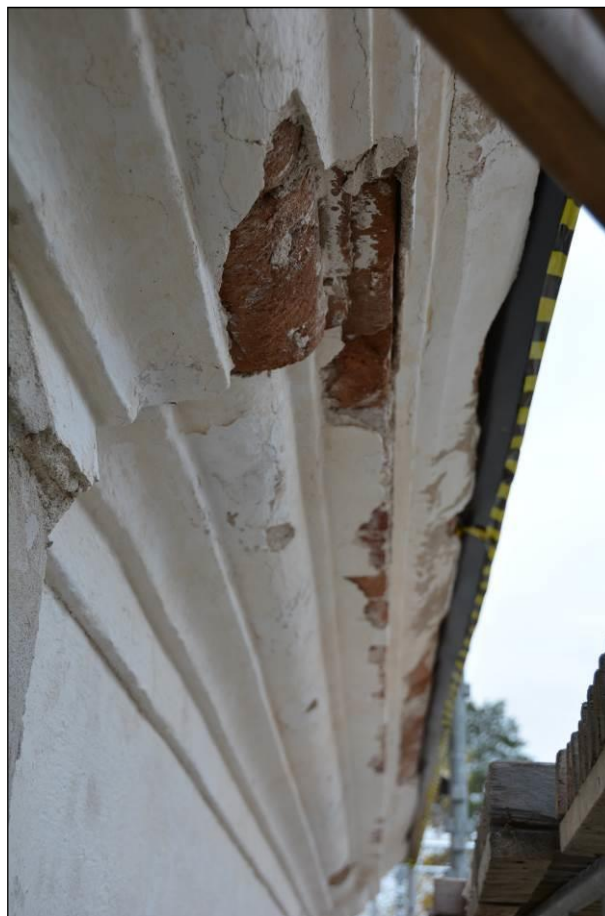
På fasaderna framkom relativt stora sentida lagningar med cementputs. Cementputs är inte kompatibelt med murverkets material och avlägsnades i sin helhet. Putsen visade stora skador. Listverket saknade stora delar av sin dekorativa utbyggnad. Nät användes för att bygga upp formerna igen. Fraktion för putssanden är färdigsiktad 0-3 mm och material har tagits lokalt från Kolsva. Hela fasaden grovslammades för att få en yta som suger färgen jämt. På detta tunna putslager användes Gotlandskalk för avfärgning i sex strykningar. På akroterier ströks tre strykningar för avfärgning.

Putsskador på frisen. Vlm_kmvSB-2500.

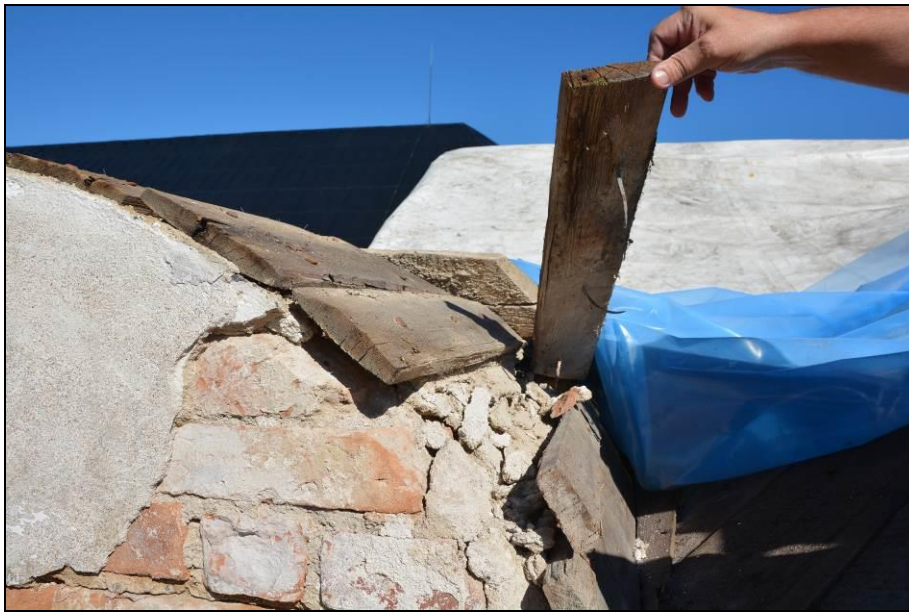
De på taket i hörnen uppmurade "hörnelementen" s.k. akretorion murades om i sin helhet. På akreteriernas topp fanns en inbrädning som var förankrad med krökt spik i underliggande kalkbruk. Inbrädningen fungerade som underlag för plåttäckningen. Den befintliga inbrädning har kunnat återanvändas i sin helhet.

Södra akroterions bräddtäckning. Vlm_kmvSB-2451.

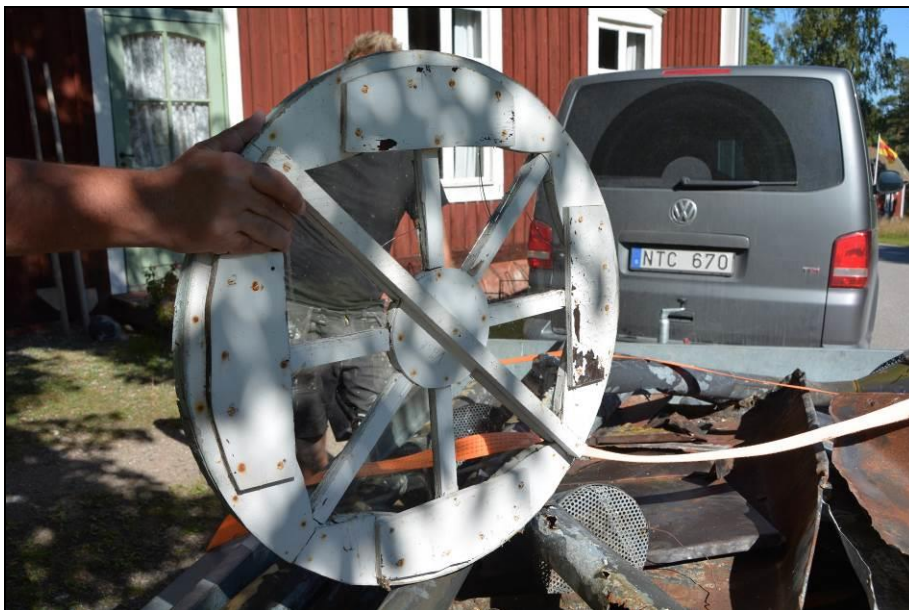
De fyra runda fönstren högst upp på vardera gavel var i mycket dåligt skick. Samtliga har genomgått sentida lagningar av bristande hantverksmässig kvalitet. Vatten har runnit in i mot fönsterramen och putsen under fönstren var dålig. Samtliga fönster och ramar nytillverkades i enlighet med det ursprungliga utseende. Färgsättningen är lika den tidigare, en ljus turkos färg enligt NCS S1010-G30Y. Ett färgprov togs vid en skyddad plats på en äldre fönsterbåge. Ett exemplar av fönster samt båge har sparats och förvaras på skyddad plats i gravkor/kyrka. Nya bleck tillverkades och bockades så vattenavrinningen kan fungera tillfredställande. Dessa målades svarta med linoljefärg enligt Introteknik färgsystem.

Nedmonterat fönster med sentida lagningar. Vlm_kmvSB-2339.

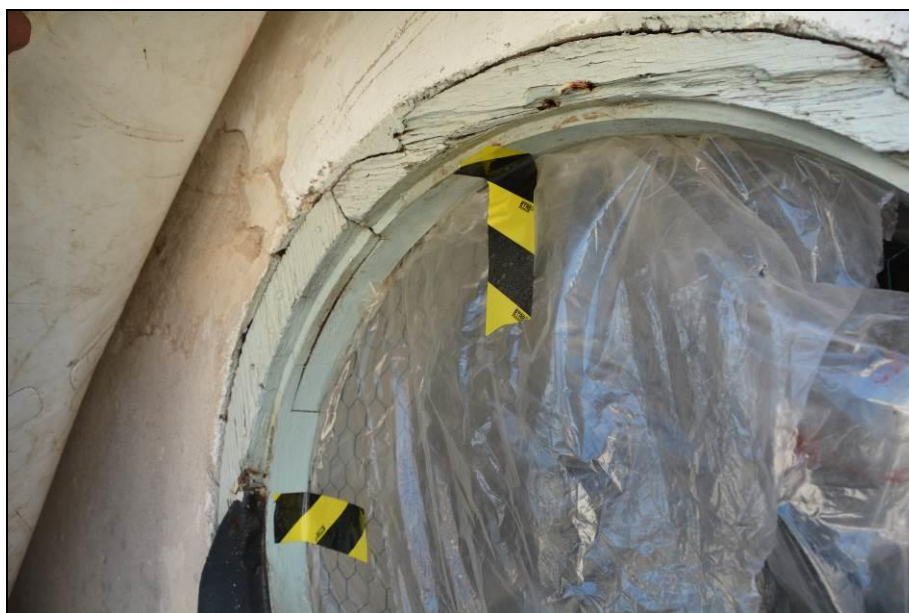
Skadad fönsterbåge. Vlm_kmvSB-2454.

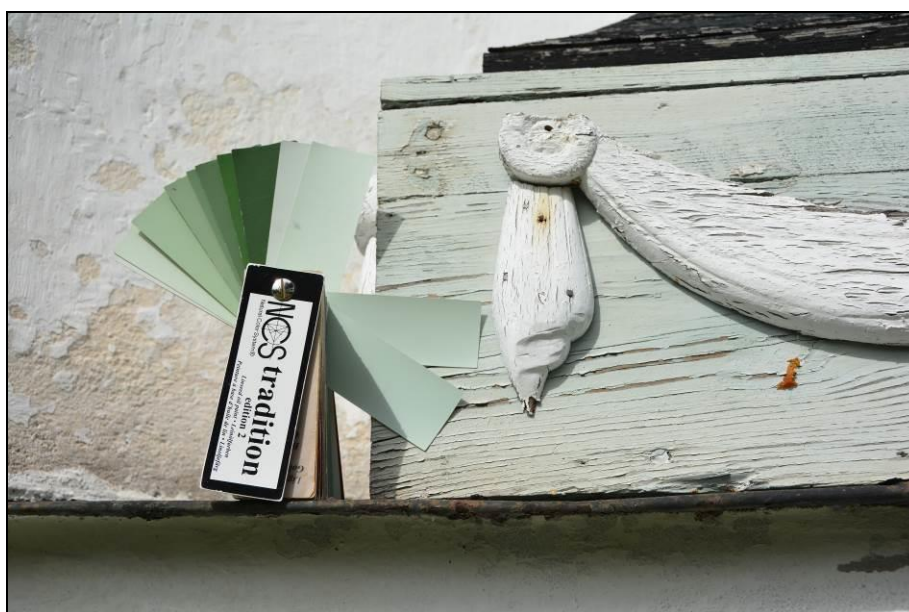
I fasadens nischer står träkors på en bas av trä som är smyckat med en blomstergirland, s.k. festong. Färgen flagnade och basens material var dåligt. Den södra nischens bas har bytts ut vid en tidigare restaurering. Den är spikad istället för norra nischens bas som är laskad. Korsen med bas lossades från dess fäste i muren och lämnades till Målerispectrum AB i Västerås för åtgärder. Färgsättningen är lika den tidigare. Korset målades svart, två girlanger byttes ut och målades vita. Basen visade en ljus turkos färg, S1010-G30Y, som också överensstämde med fönsterbågar och karm. Ett färgprov togs vid en skyddad plats på fönsterbågar. Samtliga delar målades med linoljefärg av märket Vibo.

Trädekor med färgstickan som visar på färgprover som sedan användes till trädekor och nyttillverkade fönster. Vlm_kmvSB-2389.

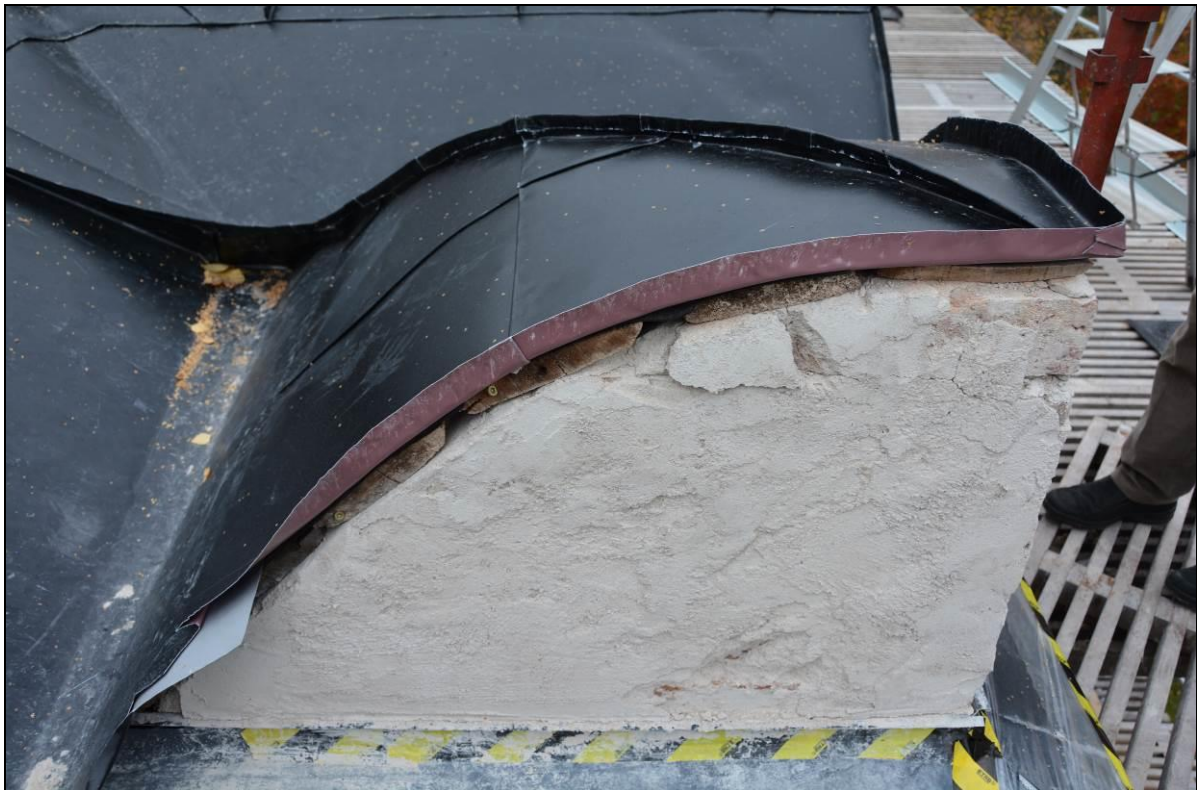
Ny plåttäckning på tak. Vlm_kmvSB-2505

På grund av att takplåten har ett stort "överhäng" på gavlarna förelåg risk för att plåten skulle deformeras av t.ex. snöbelastning. En förstärkning med 1,0 mm galvad plåt har lagts under plåten närmast gavlarna. Utstickande synlig undersida har målats svart.

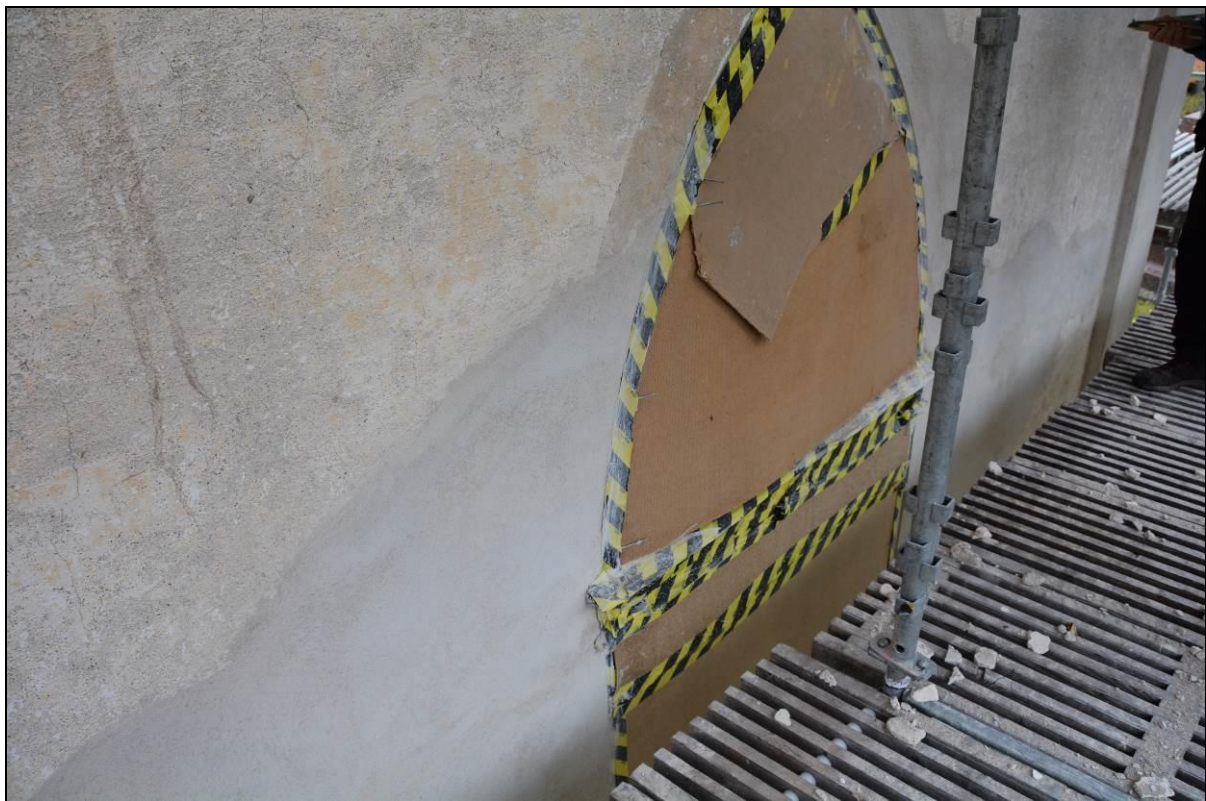
Putslagningar på fasad. Vlm_kmvSB-2496

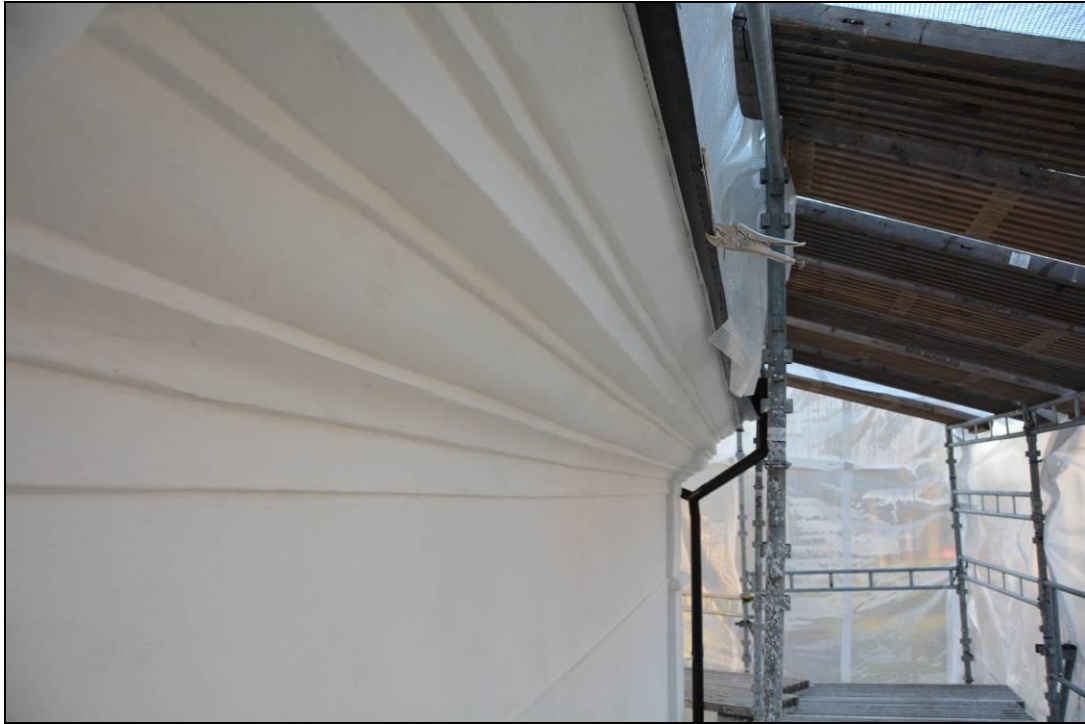
Nya listverk efter färdigställt arbetet. Vlm_kmvSB-2594

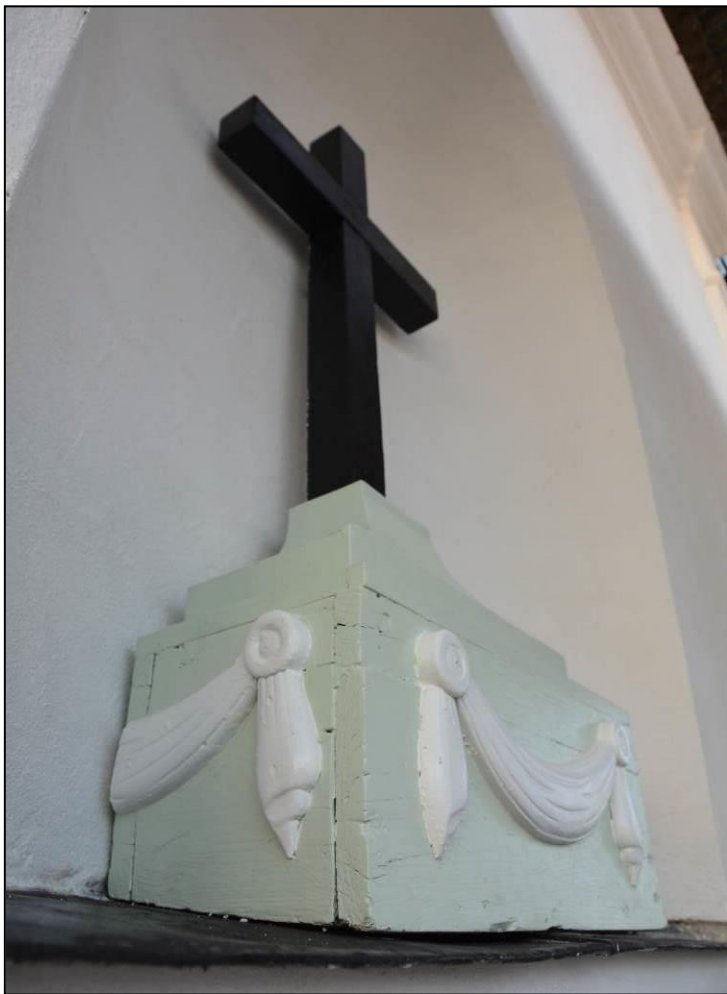
Träkors efter åtgärder. Vlm_kmvSB-2602

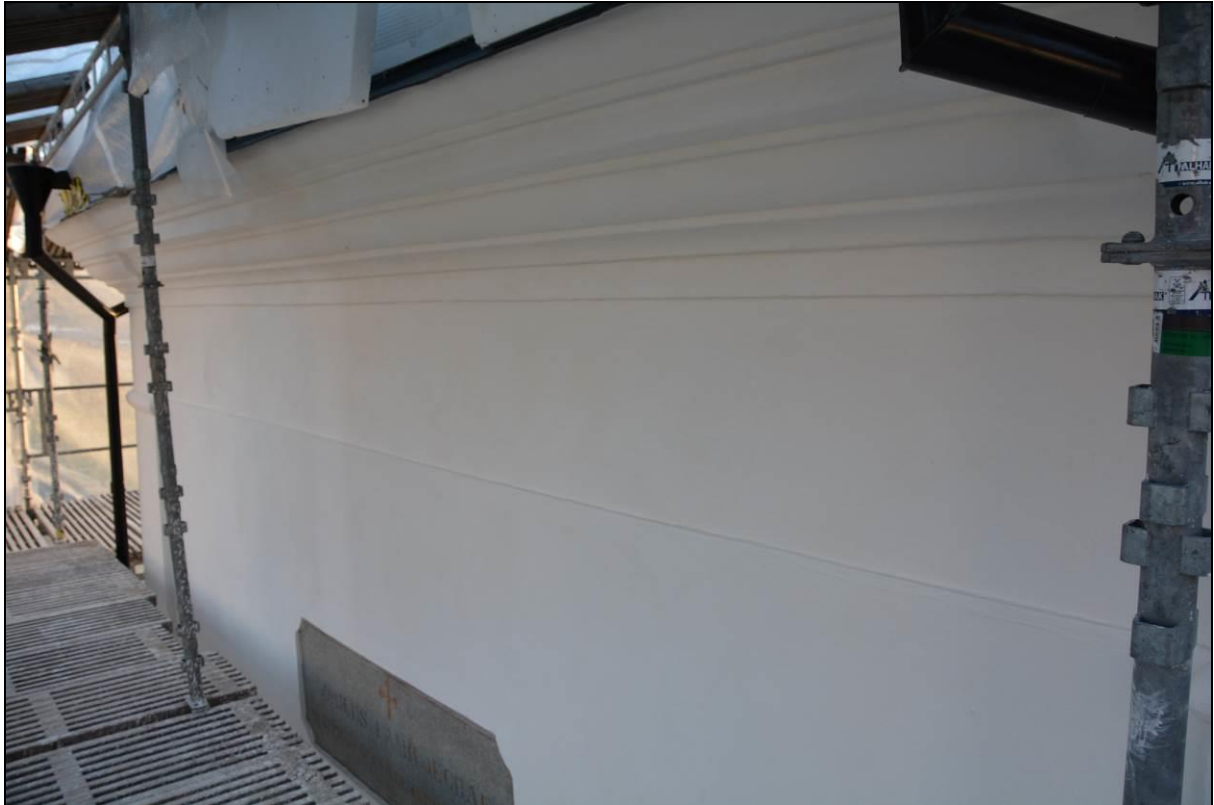
Norra fasaden efter slutstrykning. Vlm_kmvSB-2599

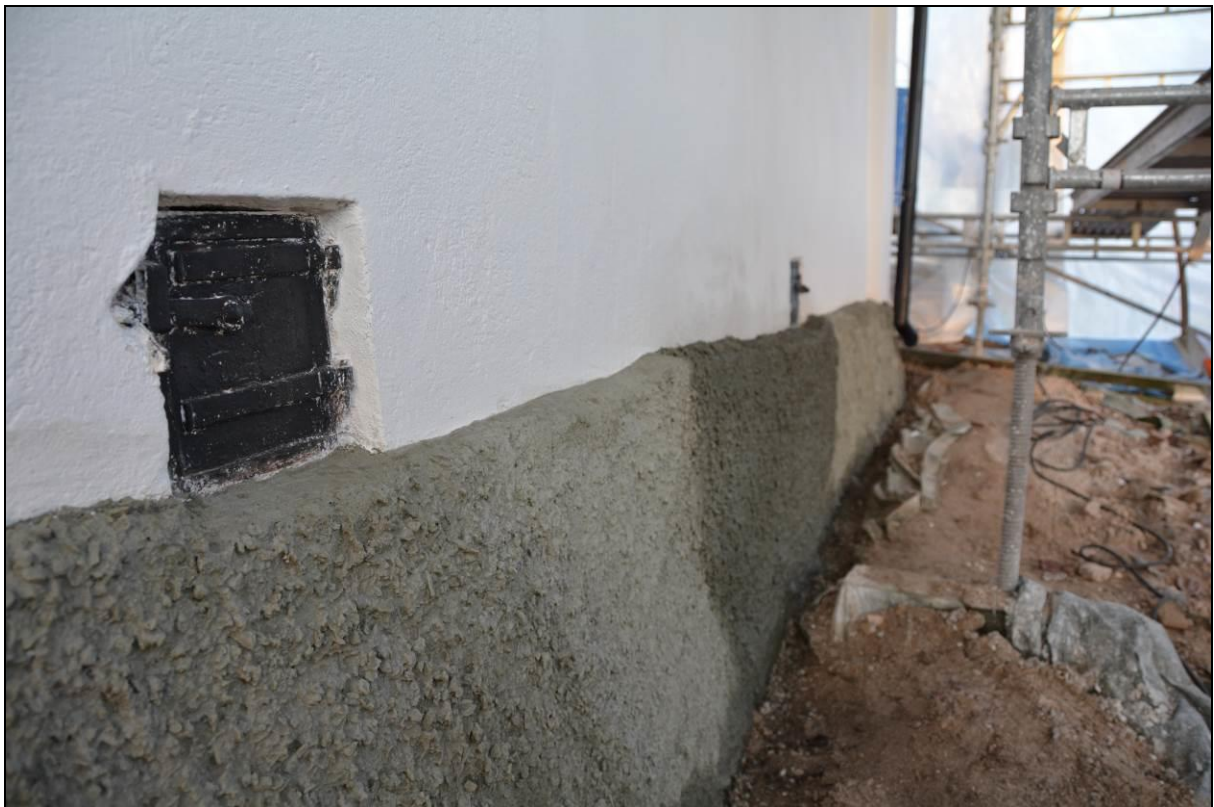
Sockeln efter åtgärder och under torkning. Vlm_kmvSB-2603

Sockel avfärgades i en grågrön kulör, S7005-G80Y. Pigmentet blandades med kalkpulver och fraktion för spritgrus var natursten 6-8 mm.
