Hakspelet vid Bastnäsgruvan

Reparation av stomme och takkonstruktion mm

Antikvarisk medverkan

Skinnskatteberg-Bjursjön 3:2
Skinnskatteberg socken
Västmanlands län

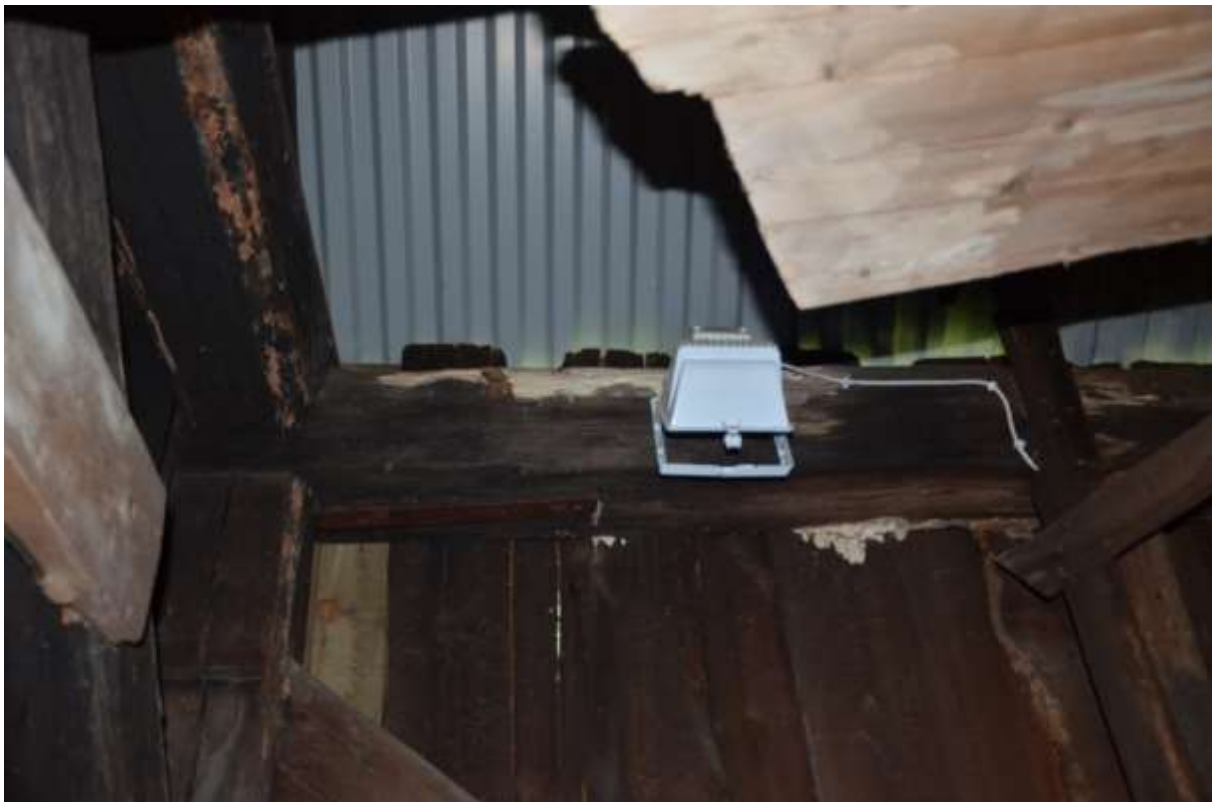
Takplåten hade lossnat på flera ställen och invändigt hade byggnaden fuktproblem som lett till svampangrepp. Problemen orsakades troligen av att plåten låg på öppen läkt vilket gav snabba temperaturskiftningar under plåten. Rötskador fanns även på takstolar mm.

Bild 1. Svampangreppet under plåttaket var koncentrerat till byggnadens östra hörn. Det trapetskorrugerade plåttaket låg på öppen läkt.

Den befintliga takplåten demonterades tillsammans med skadat hammarband och takstolar. Hammarbandet och takstolarna ersattes med nytt virke. På takstolarna spikades sedan råspont och takpapp innan takplåten återmonterades.

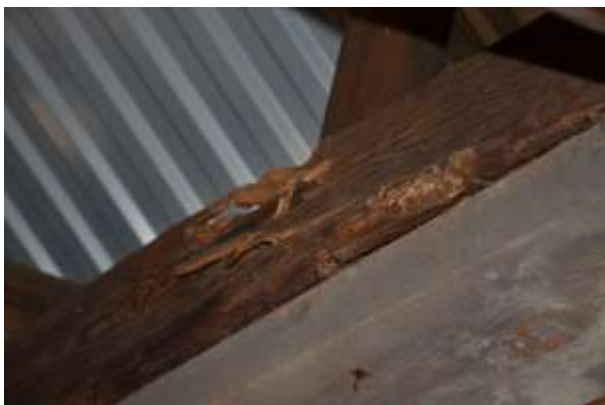
Bild 2. Skada på takkonstruktionen.

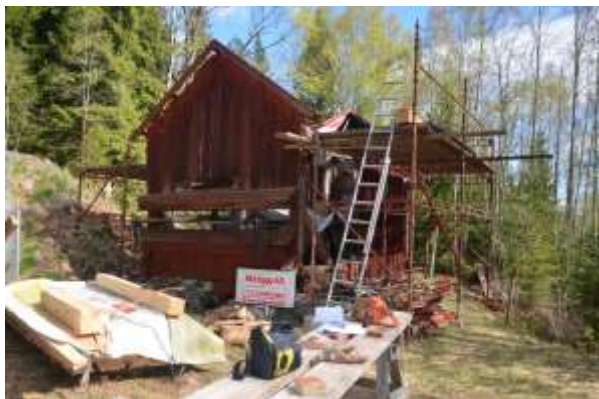
Bild 3. Pågående rivning och reparation.

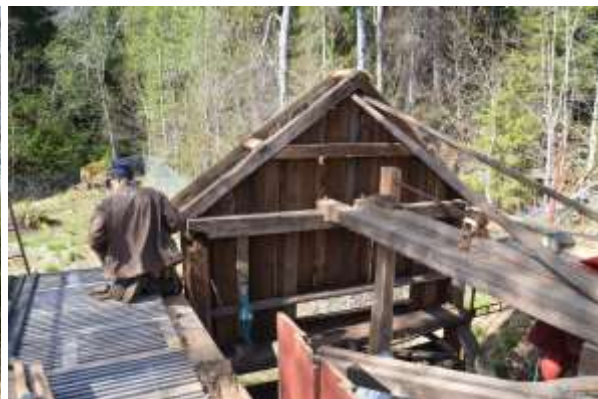
Bild 4. Byte av hammarband.

Under arbetets gång upptäcktes att hammarbandet redan bytts ut en gång då tappen skjutits in i knuten. En kloss hade sedan monterats bakom knuten för att efterlikna resten av konstruktionen.

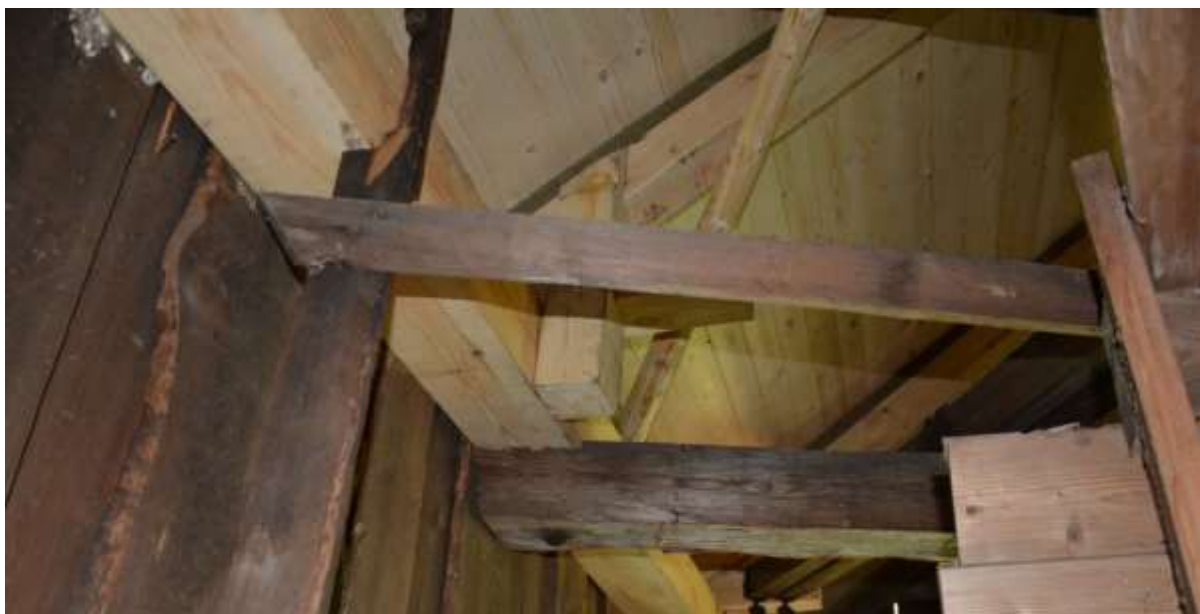
Bild 5. Byggnadens insida efter reparation. Den nya råsponten bör skydda mot framtida fuktproblem.

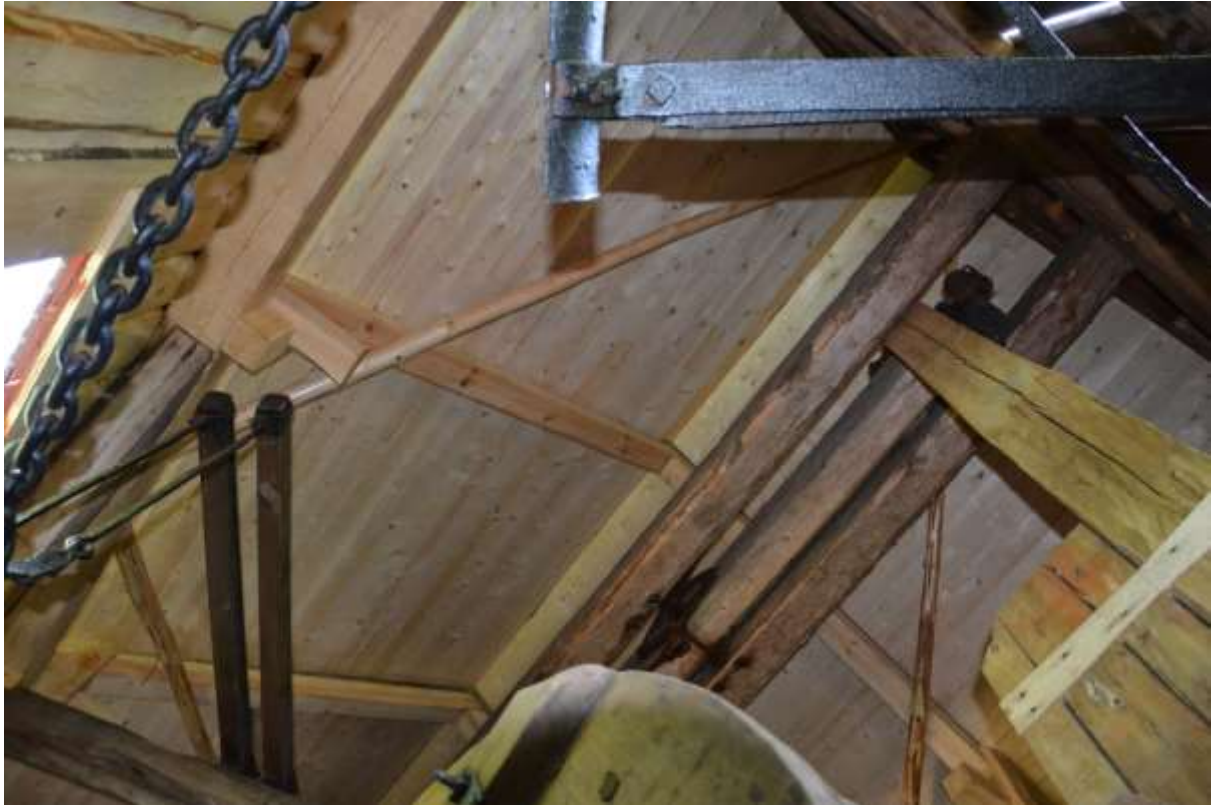
Bild 6. Då även takstolarna var skadade byttes dessa ut mot nya.

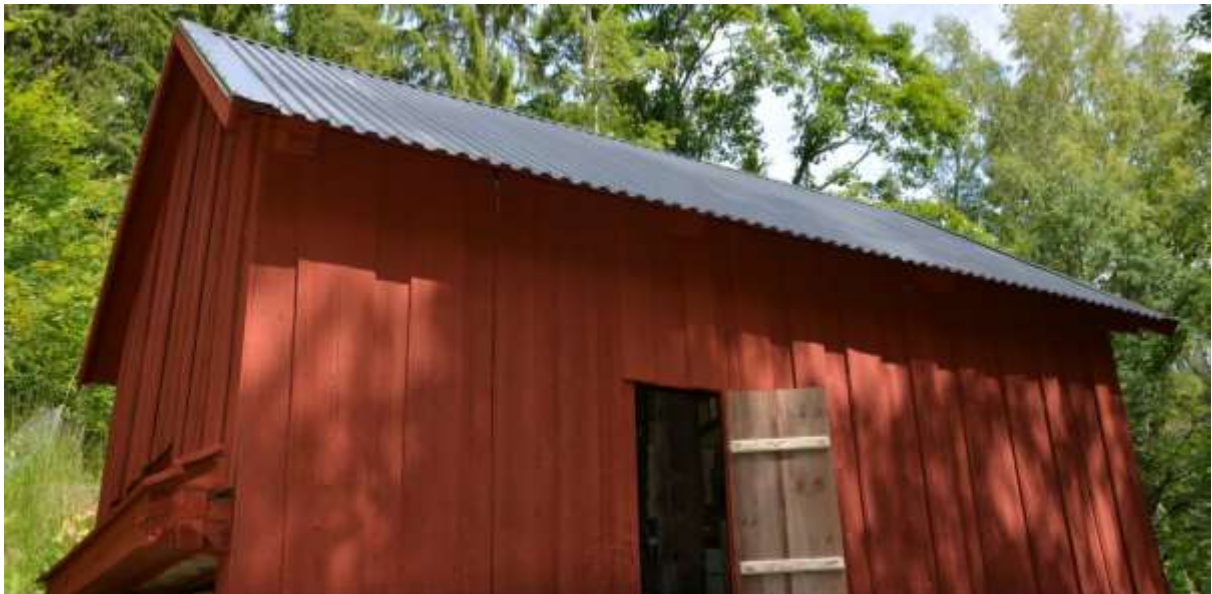
Bild 7. Byggnadens tak efter reparation.

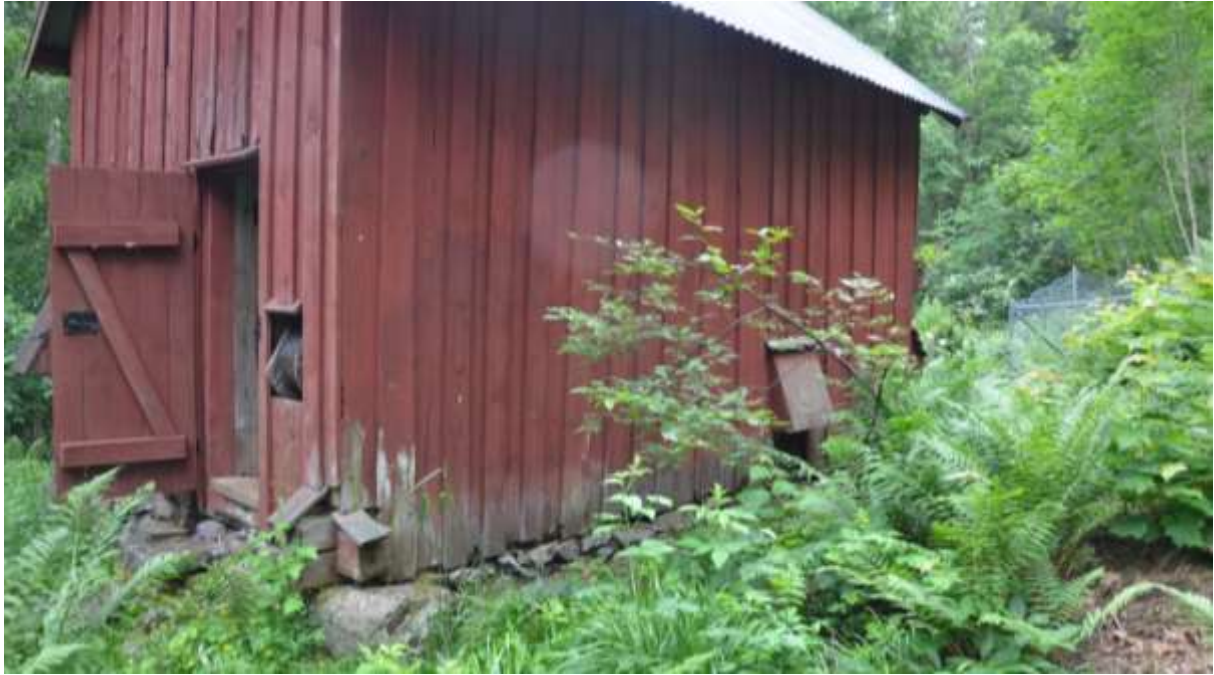
Panelen var på flera ställen rötskadad, troligen orsakat av att vegetation växt in på byggnaden. Vegetationen har lagrat fukt invid fasaden som till sist resulterat i rötskador.

Bild 8. Nordvästra fasaden innan reparationer, rötskador fanns i panelens nederkant. Vegetation växer nära byggnadens fasad.

Rötskadad panel ersattes med nytt virke likt befintligt, fasaden målades sedan med röd slamfärg av fabrikatet *Falu rödfärg*.

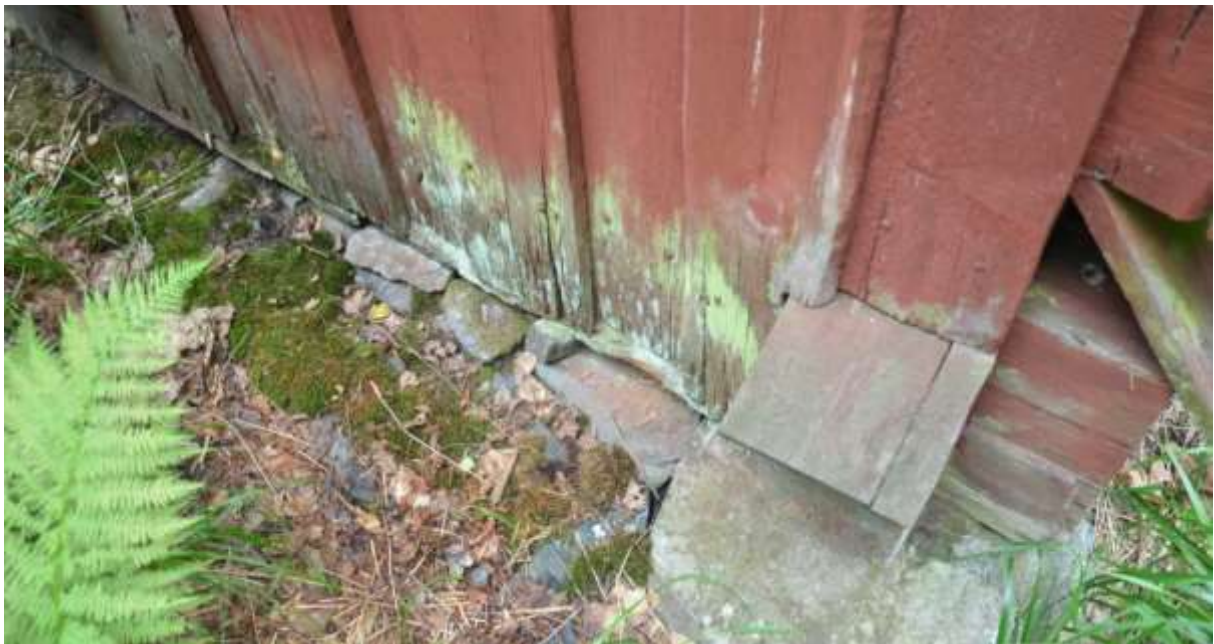
Bild 9. Detaljbild på rötskadad panel.

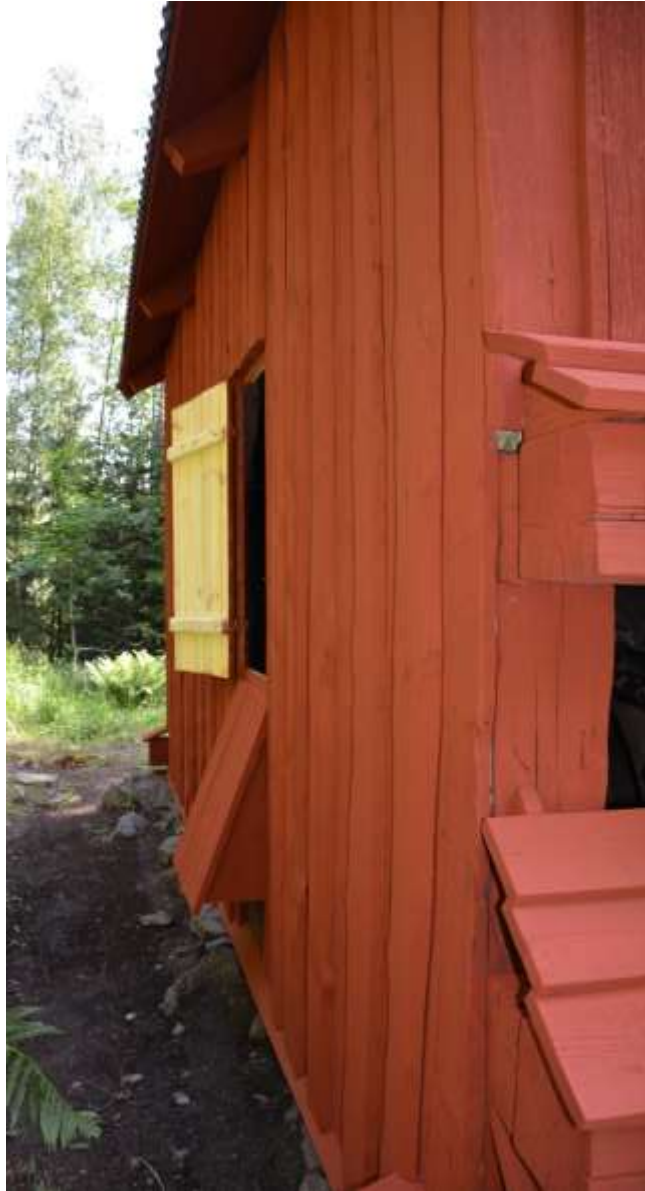
Bild 10. nordvästra fasaden efter reparationer.

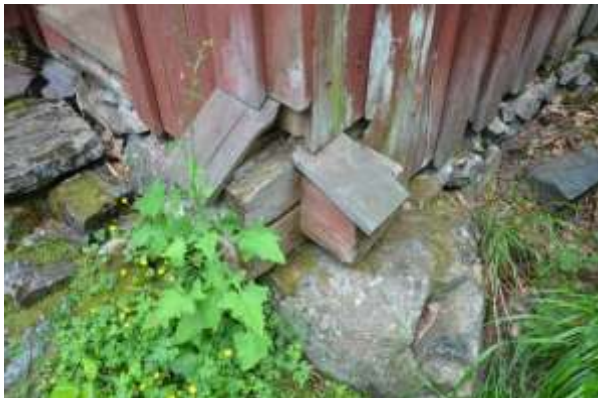
Många mindre stenar i grunden hade trillat ur muren vilket skapat mindre hålrum. Syllstocken va rötskadad framförallt i det norra hörnet.

Bild 11. Grunden innan reparationer.

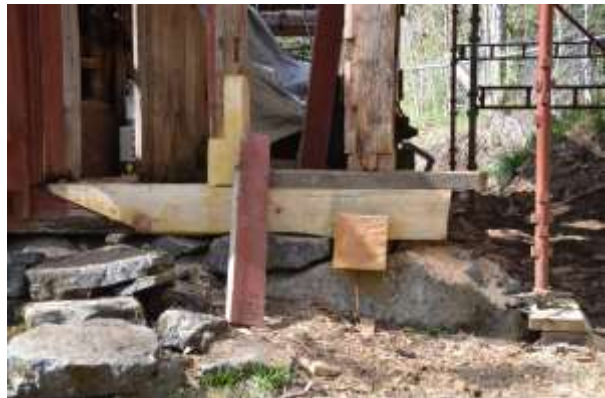
Bild 12. Pågående byte av syll.

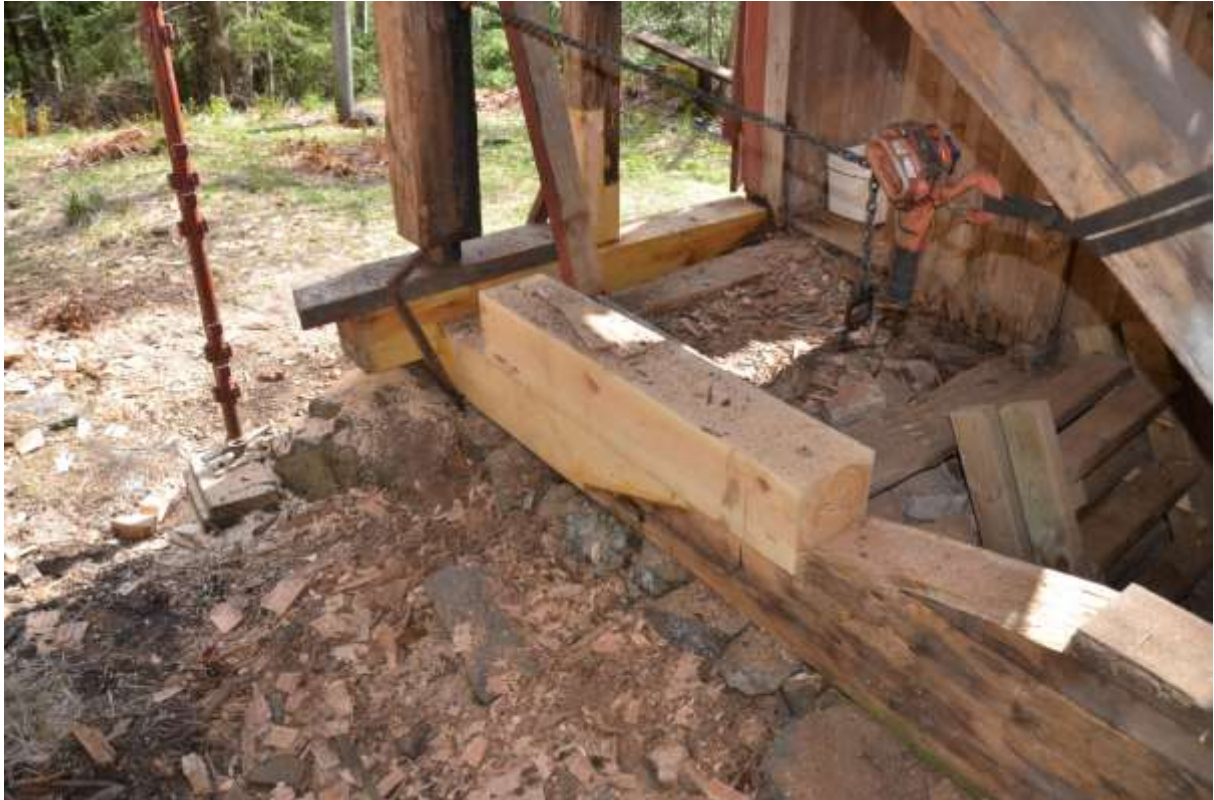
Bild 13. Då den stora lintrumman vilar på syllen var det viktigt att bärigheten blev god vid reparationerna.

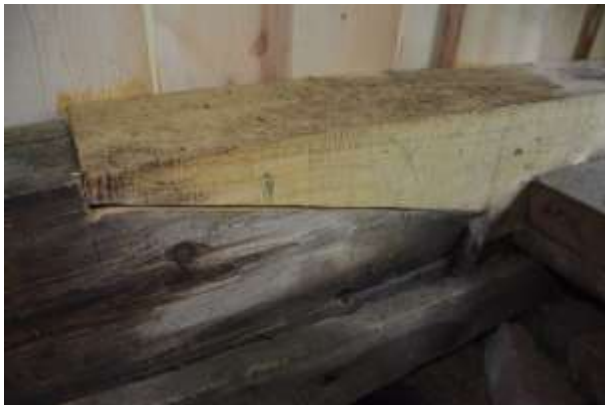
Bild 14. Skarv mellan gammal och ny syllstock.

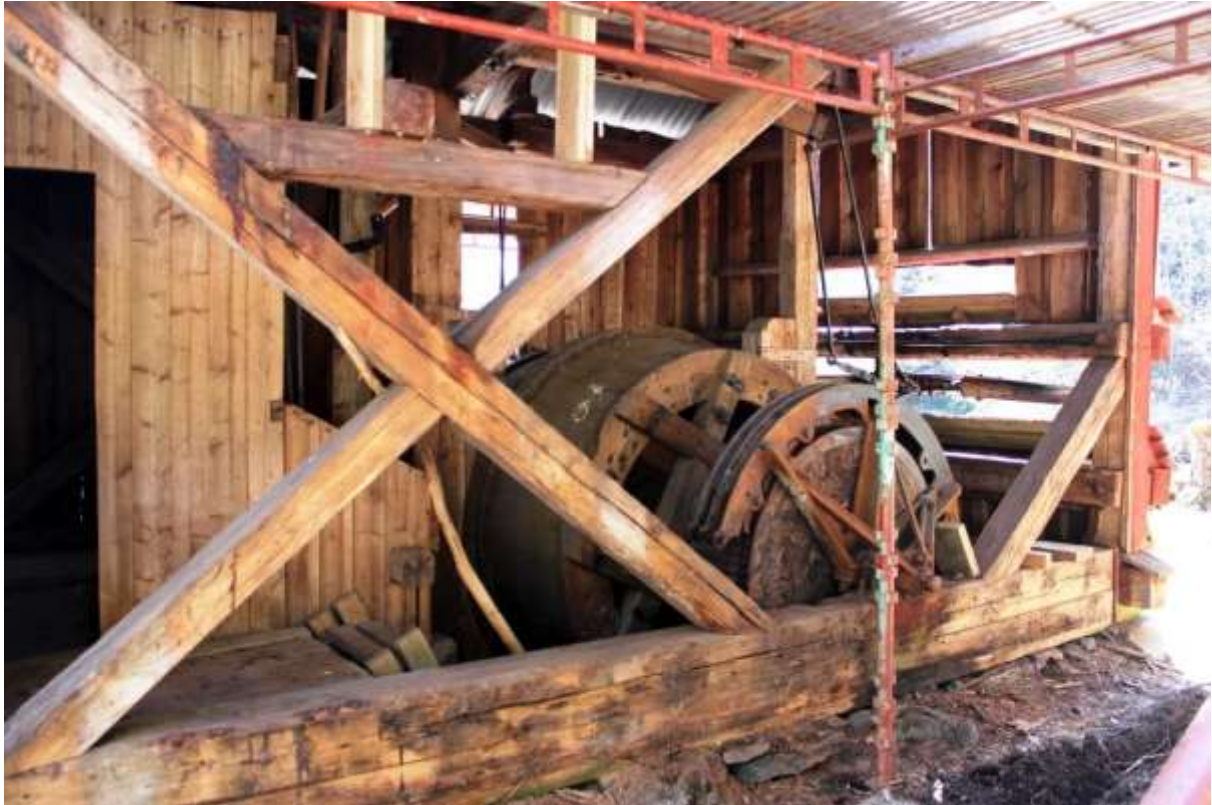
Bild 15. Hakspelets konstruktion blev synlig under åtgärdena. Panelen bortplockad från nordvästra fasaden.

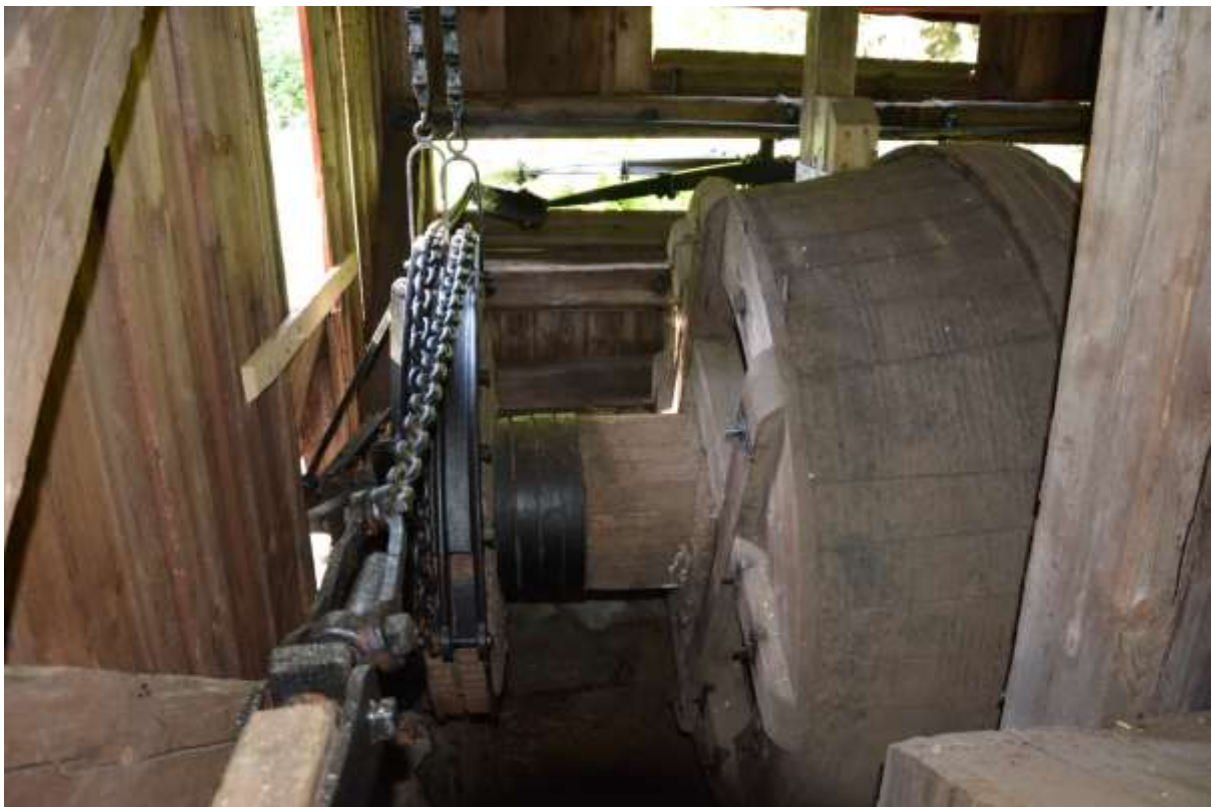
Bild 16. Samtliga järndetaljer borstades och rostskyddsbehandlades. Lintrumman roterades och rengjordes.

Förutom överstående åtgärder borstades och skrapades rost bort från samtliga järndetaljer. Därefter rostskyddsbehandlades de med ny färg i svart kulör likt befintligt (fabrikat Introteknik, Isotrol).

Den stora trumman som drog linorna roterades för att möjliggöra rengöring och kontroll av samtliga delar.

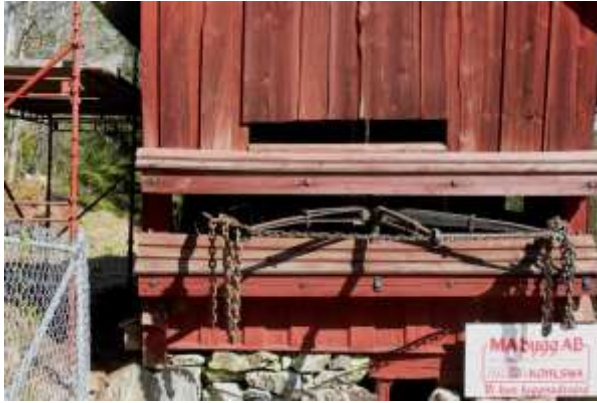
Bild 17. Sydvästra fasaden. Järndetaljerna rostskyddsmålades och fasaden målades med röd slamfärg.

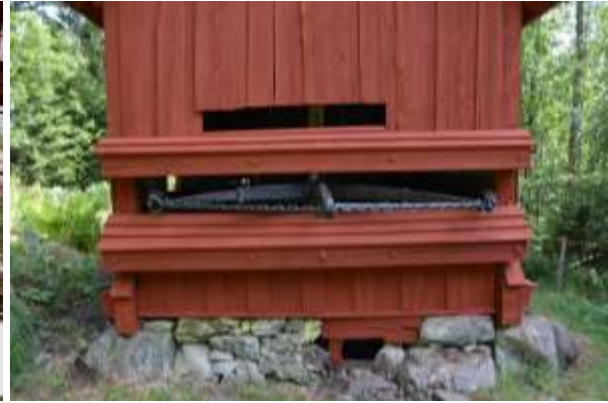
Bild 18. Sydöstra fasaden efter målning.
