Västmanlands läns museum
Kulturmiljö Rapport B
2014:B9

Medåkers kyrka

Restaurering av fasad, torn och stentrappa

Antikvarisk medverkan

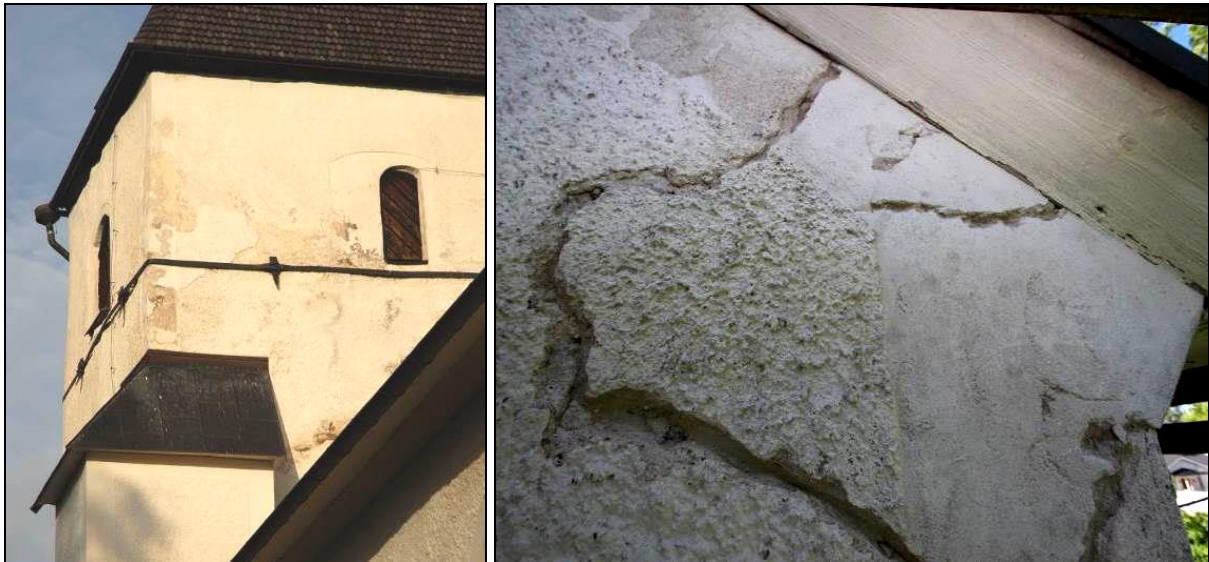
Kyrkan uppvisade skador i putsskiktet. Detta gällde skeppets hela östra korgavel, tornets samtliga fasader samt skeppets västra anslutande fasadyta norr om tornet, tornets pilastrar på södra fasaden samt torntrappa med omslutande ytor.

Putsskador på tornets östra fasad samt på korgavel. Foto: L-Å Augustsson.

Fasaden tvättades inledningsvis med varmt vatten (60 grader) med ett tryck av 200 bar. Efter att bomputs och cementlagningar avlägsnats framkom stenar som varit överdelar till de tidigare korfönstren.

Fasaden stockades ut för nytt putspåslag. Fraktion för putssanden var färdigsiktad 0-3 mm. Fraktion för spritgrus var natursten 6 mm. Sanden tog från lokalt grustag.

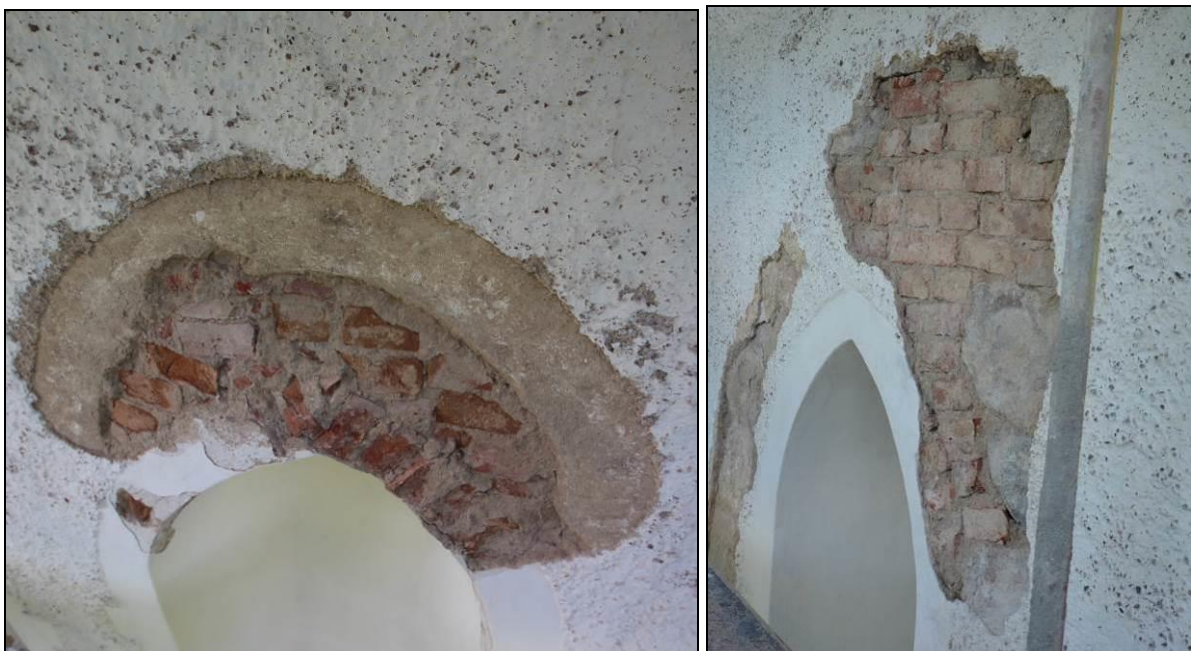
Östra fasaden efter borttagande av bomputs. Foton: L-Å Augustsson, Front RK AB.

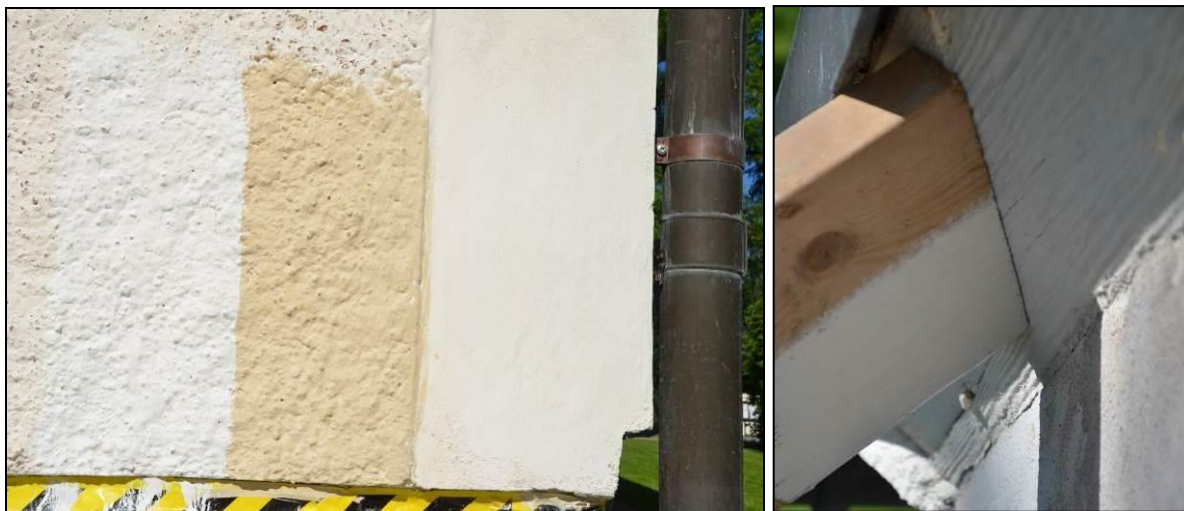
Provstrykning med Ölands- och Gotlandskalk, Vlm_kmvFE -4449 samt provstrykning vindskivor , Vlm_kmvFE -4439

Provstrykningar utfördes på östra fasaden med Ölandskalk samt Gotlandkalk för att avgöra lämplig blandning för att få fram en fasadkulör likt den befintliga. Samtliga lagningar ströks två gånger samt hela ytan färdigströks tre gånger.

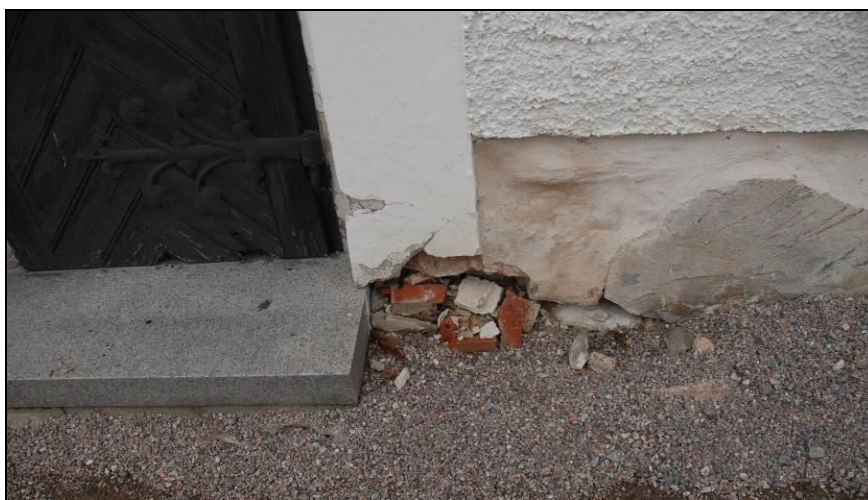
Vid långskeppets entré fanns skador i nedre delen av dörromfattningen. Tegelstenarna låg direkt mot marken med resultatet att den kapillära uppsugningen gav frostsprängskador. En natursten har ersatt tegelstenarna och murens har putsats med kalkfärg lika de övriga fasaderna.

Frostsprängning vid långskeppets portomfattning. Foto: L-Å Augustsson.

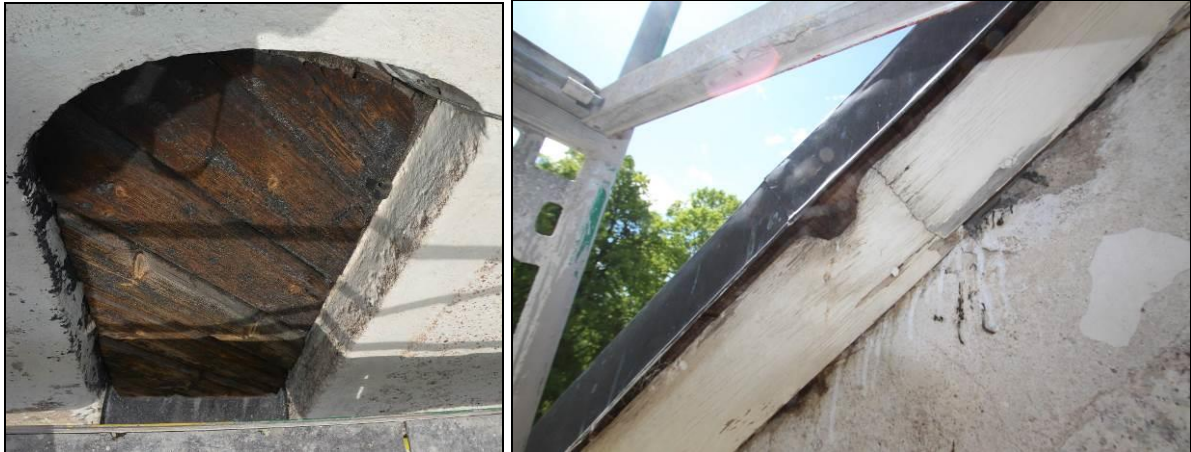
Ljudlucka innan tjärbehandling, Vlm_kmvFE-4550, Vindskiva på östra fasaden innan åtgärd. Foto: Front RK AB.

Vindskivor samt takfot på korgavel, västra fasaden och torn målades i kulör lika befintligt (S0804-Y30R) med linoljefärg från Engwall o. Claesson.

Takspånen på tornspiran sprutmålades med tjära. Klockportarna borstades innan de tjärströks med pensel i två lager. Portarna bar rester efter stenkolstjära. Till tjärning användes ren, ej pigmenterad dalbränd furutjära levererat av Skogen kol.

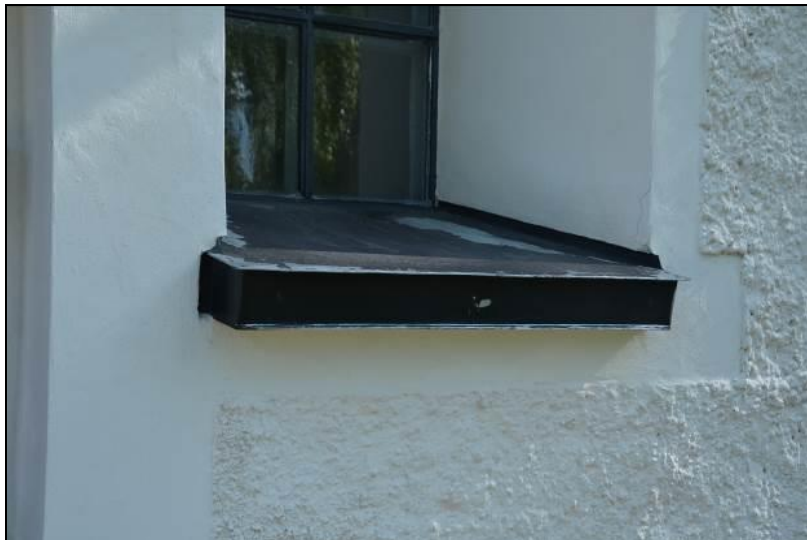
Kyrkobyggnadens solbänkar på östra gaveln samt på södra skeppsfasaden flagade. Plåten skrapades rena från svart beläggning och målningsbehandlades med svart linoljefärg från Engwall o. Claesson. Sista lagret ströks med pensel för att få fram tydliga penselavtryck.

Solbänkarna innan behandling. Vlm_kmvSB-4415.

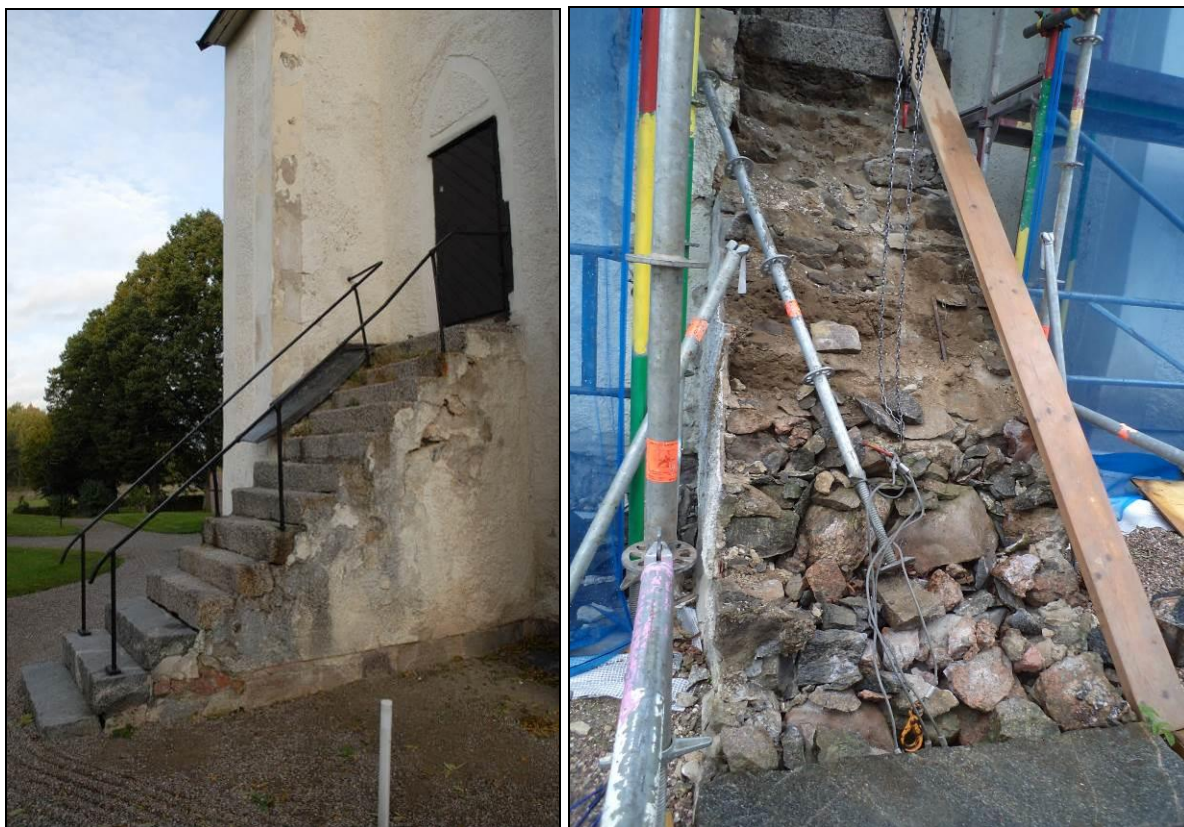
Den utvändiga stentrappa som leder till torn- och kyrkvindsutrymmen hade akuta sättningskador. Trappans järnräcken och dörrens trädetaljer var i behov av målningsbehandling.

Stentrappans skick före och under arbetet. Foto: Vlm_kmvSB-2307, L-Å Augustsson.

Trappstegen i sten avlägsnades. Mindre lösa stenar, tegelskärvor, sand, jord mm togs bort. Fem trappsteg av granit var spruckna på mitten. Dessa byttes ut mot nya granitstenar med liknande krysshämrad ytbehandling som de äldre stenarna. Den nya granitstenen skiljer sig mot den äldre med en slätare yta och gråare kulör. Den äldre stenen har placerats som de övre trappstegen. Den nya stenen följer nedanför med fem stenar och avstutas med en mörkare sten från en tidigare lagning av trappans steg.

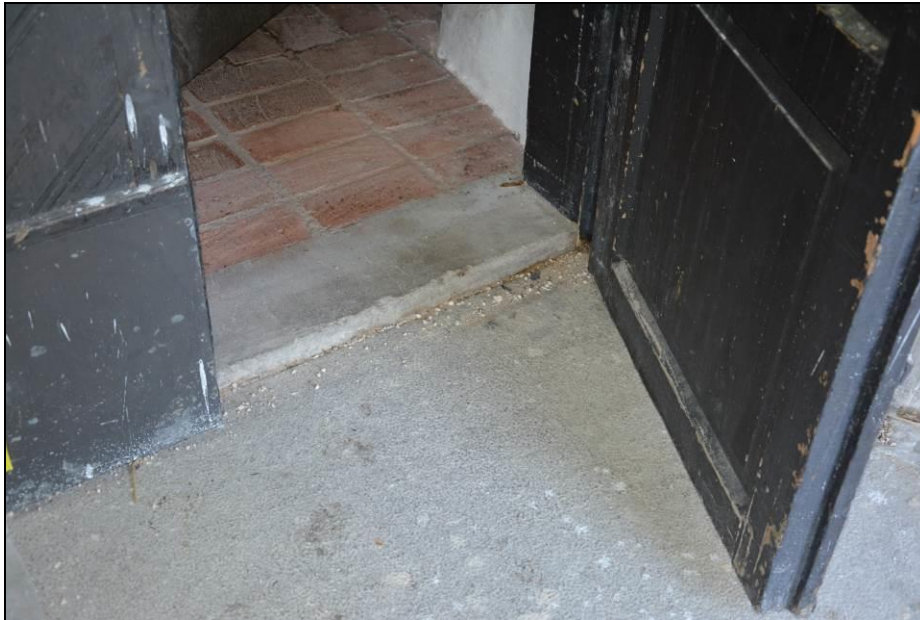
Kyrkans port i väster var svår att stänga. Tröskeln innanför porten i platsgjuten betong var olämpligt utformad med följderna att porten inte gick att stänga på ett korrekt sätt. Nivåskillnaden var 50 mm. Tröskeln fasades av vilket medförde att rullstolsburna kan lättare ta sig in genom porten.

Betongtröskeln innan åtgärd. Vlm_kmvFE-4543.

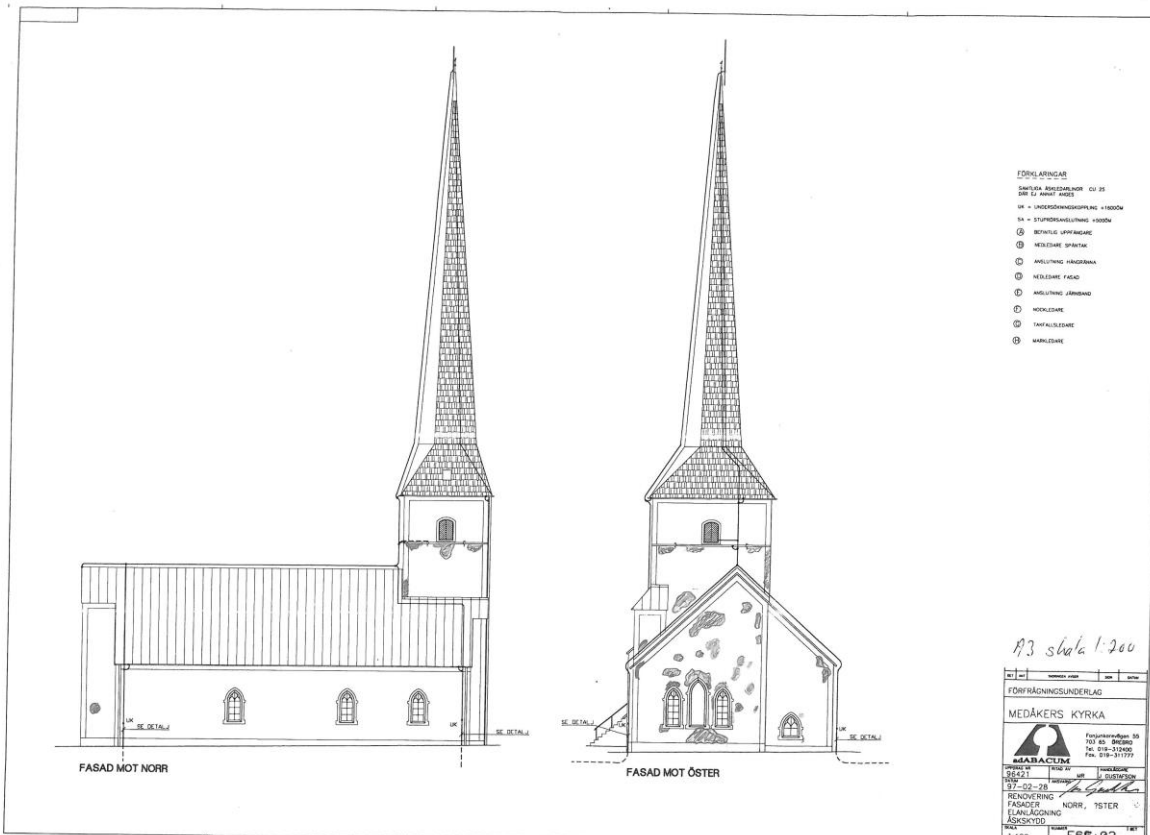
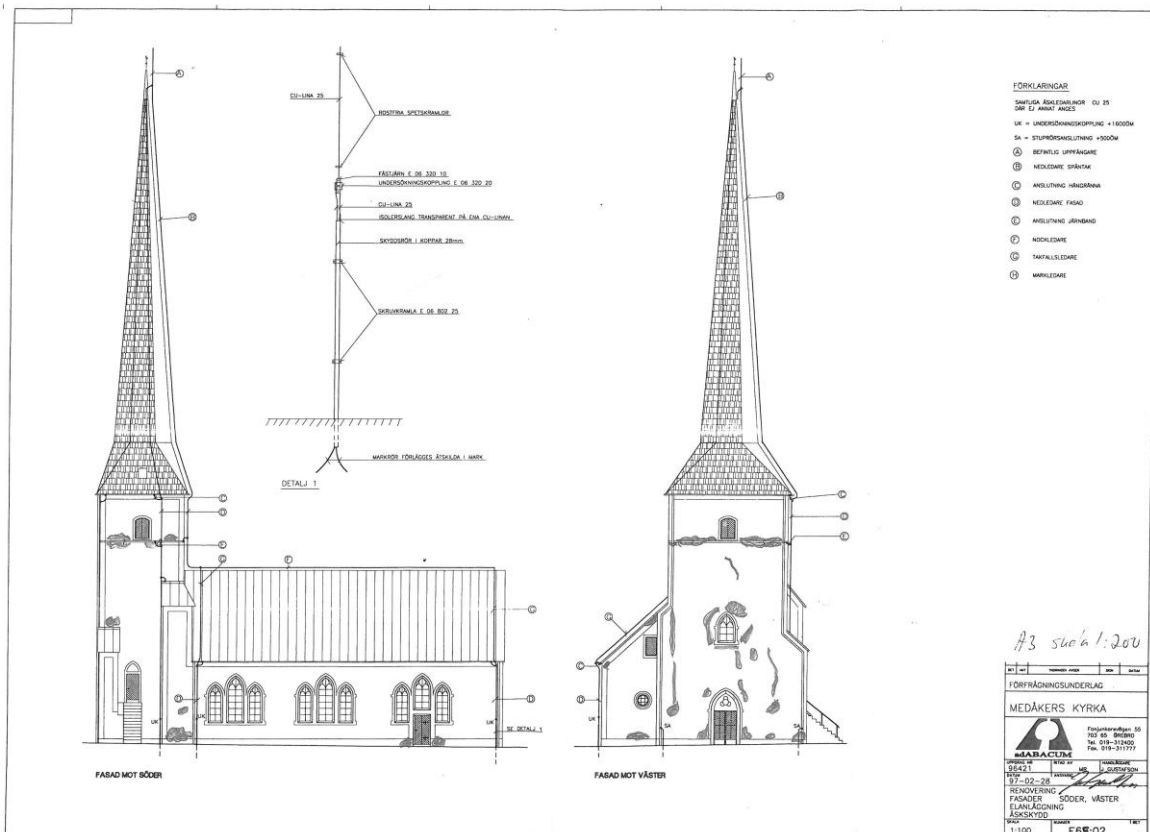
Dokumentation av puttskador vid Medåkers kyrka.

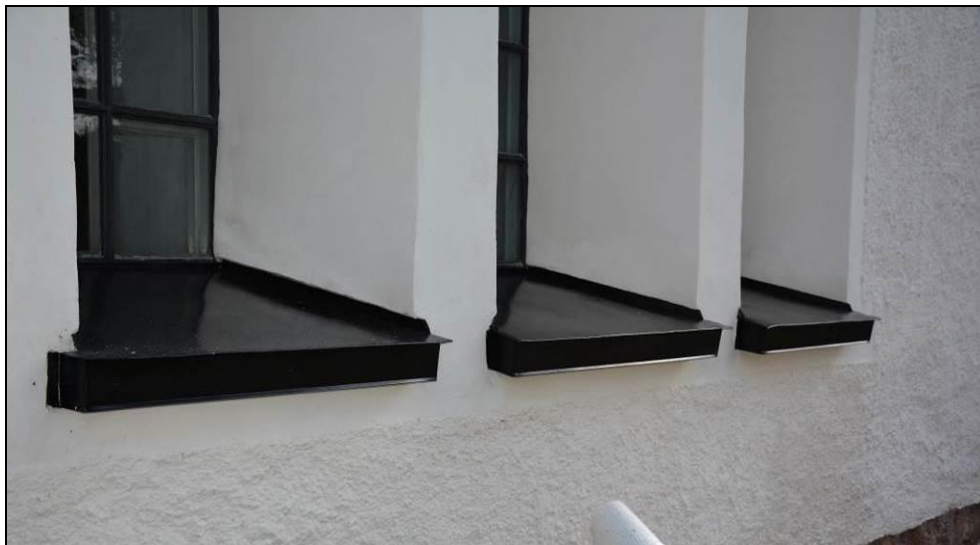
Solbänkar med nytt ytskikt. Vlm_kmvSB-4527.

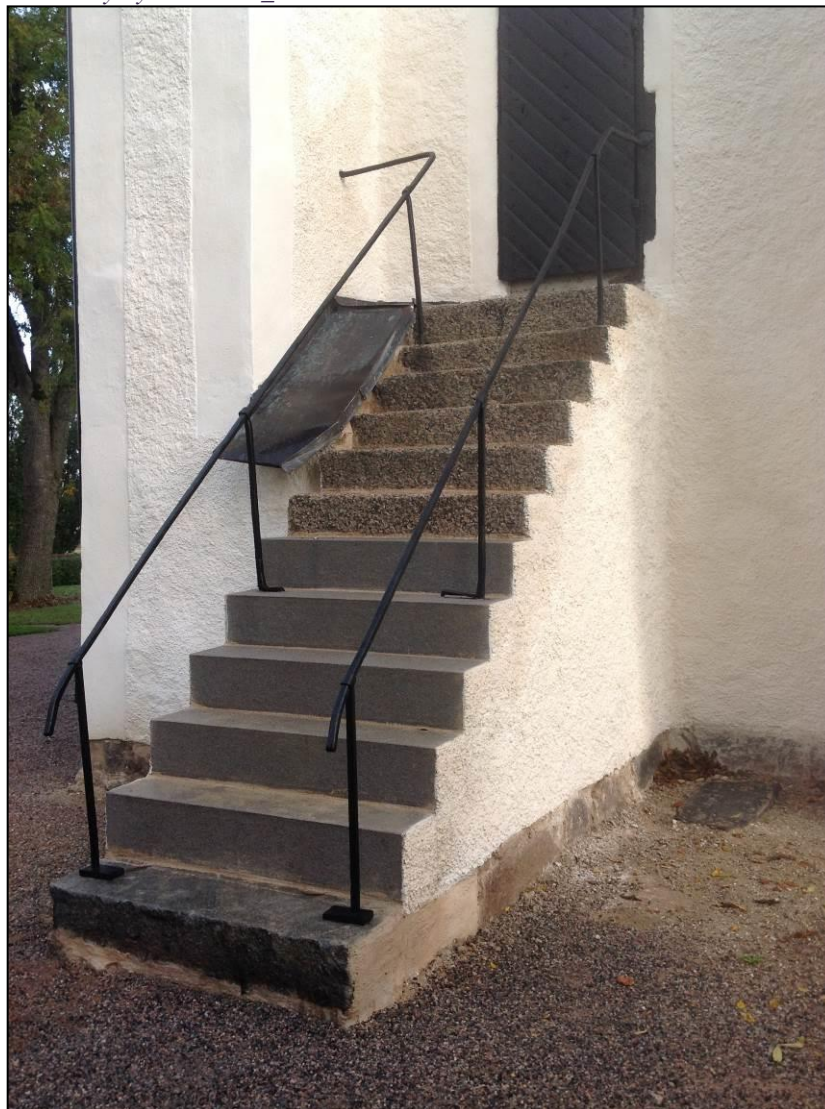
Färdigställd trappa med ny granitsten. Vlm_kmvSB-2521.

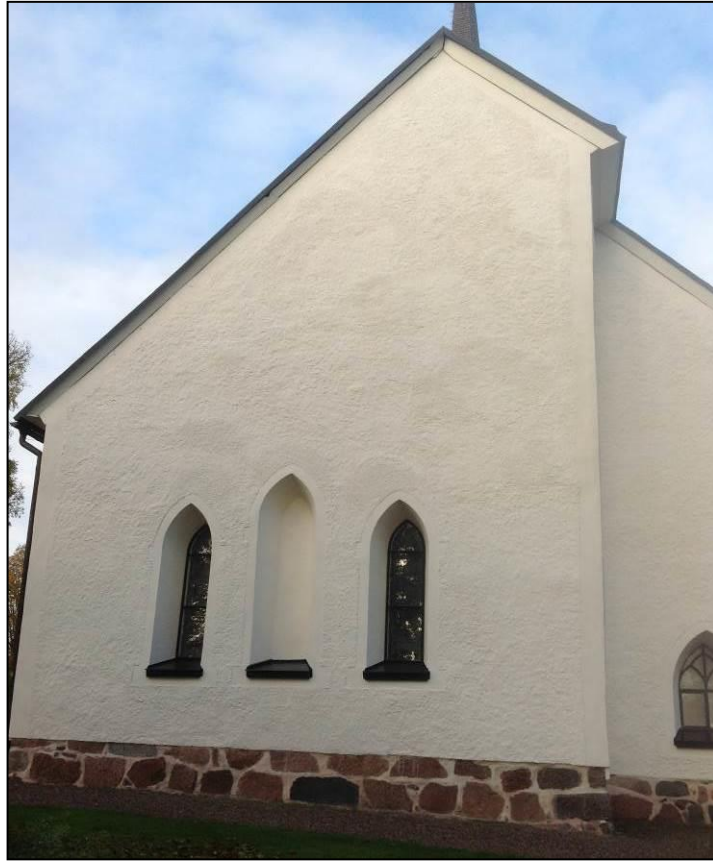
Östra fasaden efter putslagningar och avfärgning. Vlm_kmvSB-2524.

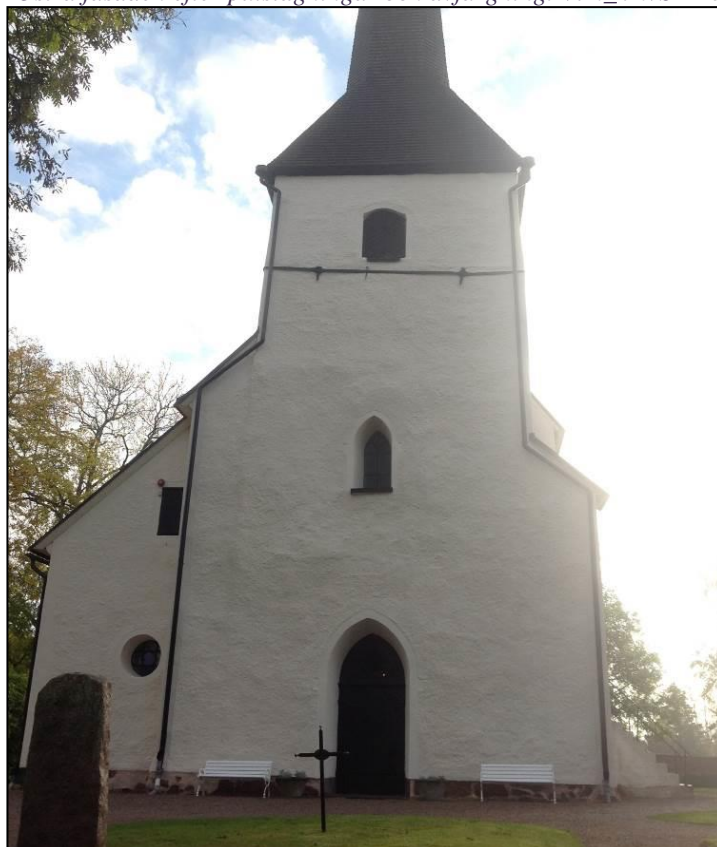
Västra fasaden efter putslagningar, avfärgning samt tjärning av dörrar. Vlm_kmvSB-2525.

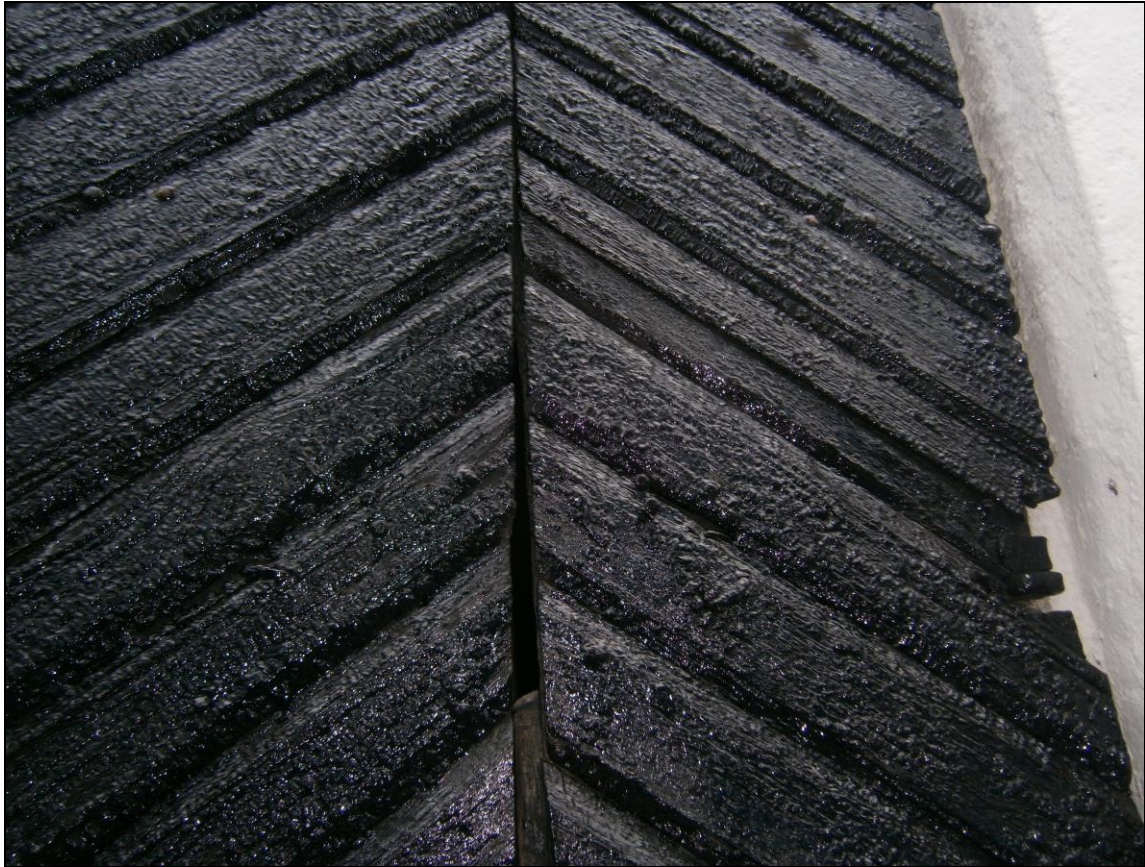
Nyjärade klockportar på tornet. Foto: Hälsinge takspån.

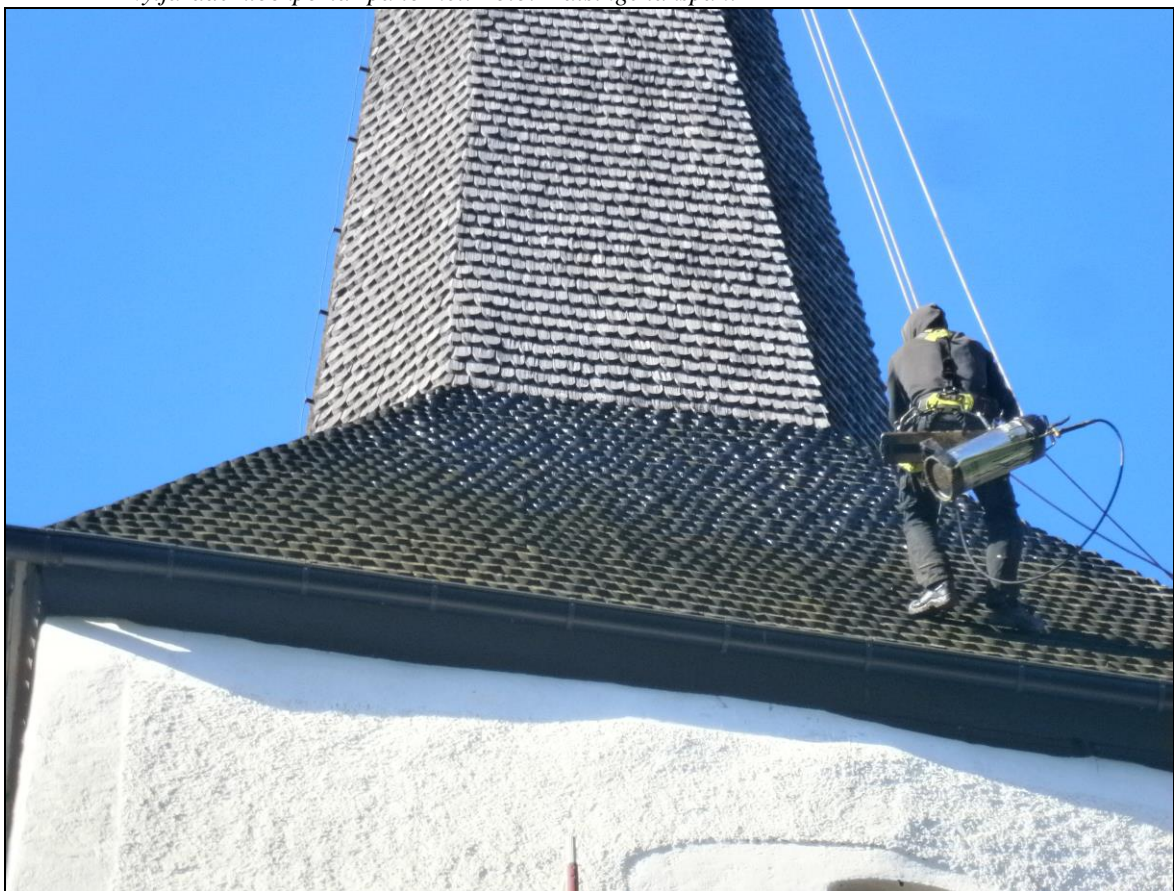
Spirans takspån under tjärning. Foto: Hälsinge takspån.
