Karmansbo smedja

Rekonstruktion av vattenhjul IV

Antikvarisk medverkan

Karmansbo 1:4
Heds socken
Västmanlands län

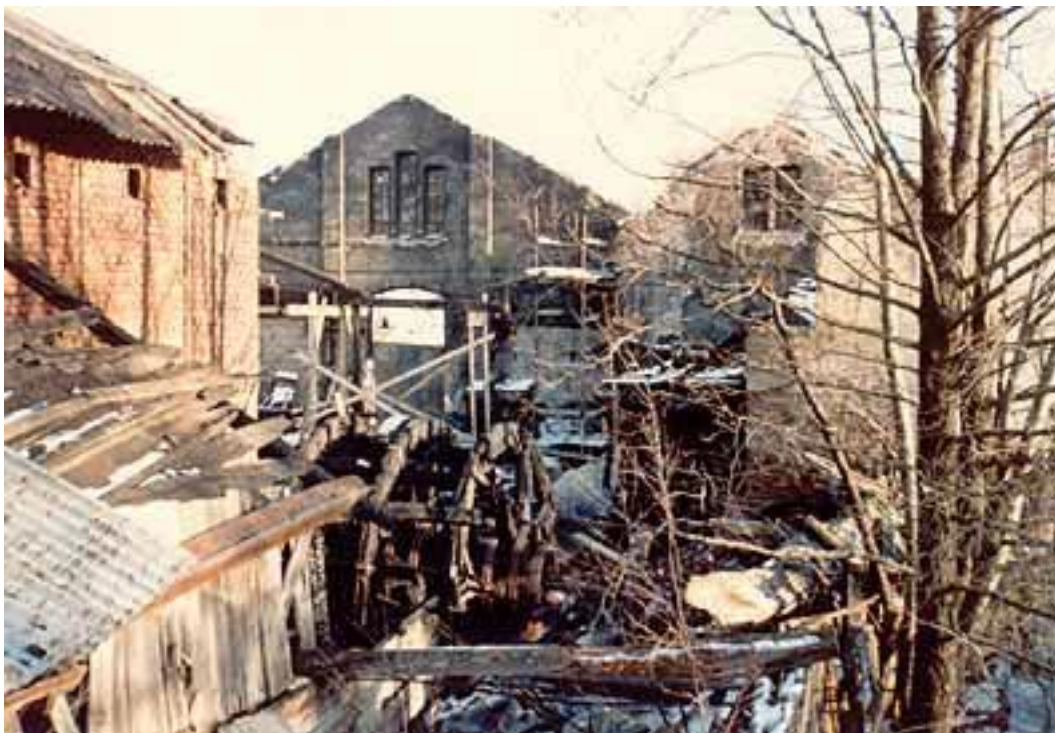
Byggnaden och vattenhjulet innan restaurering 1983. Foto från www.karmansbo.se

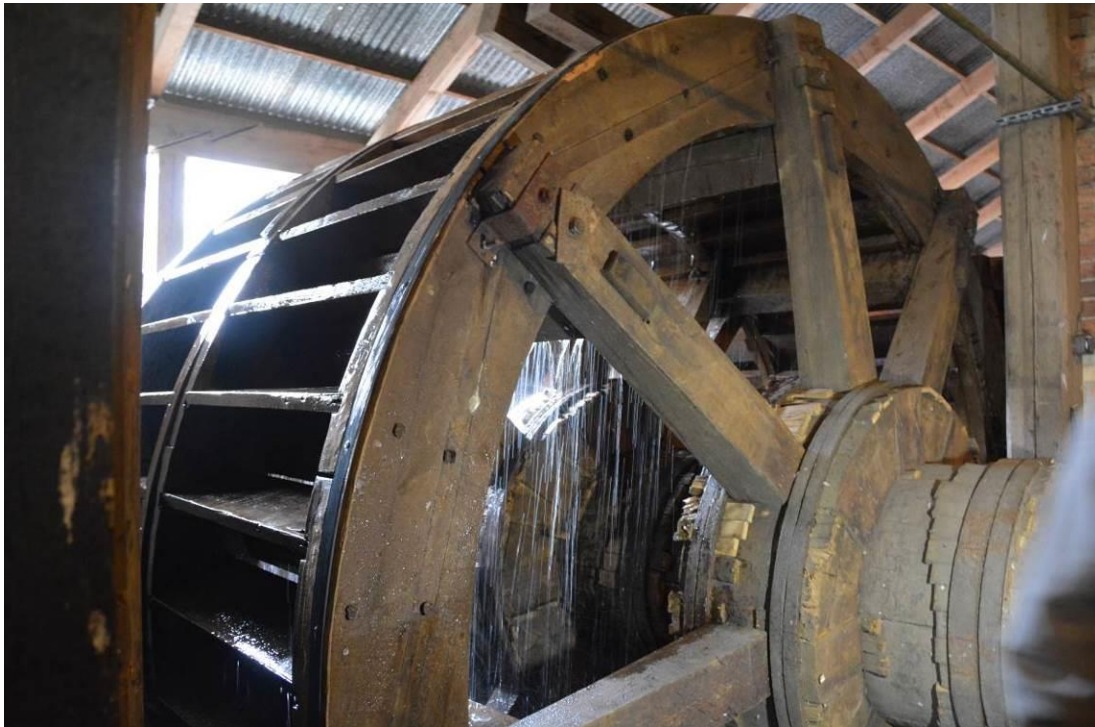
Vattenhjulet inman åtgärder, oktober 2014. BildID: Vlm_kmvSB-2531.

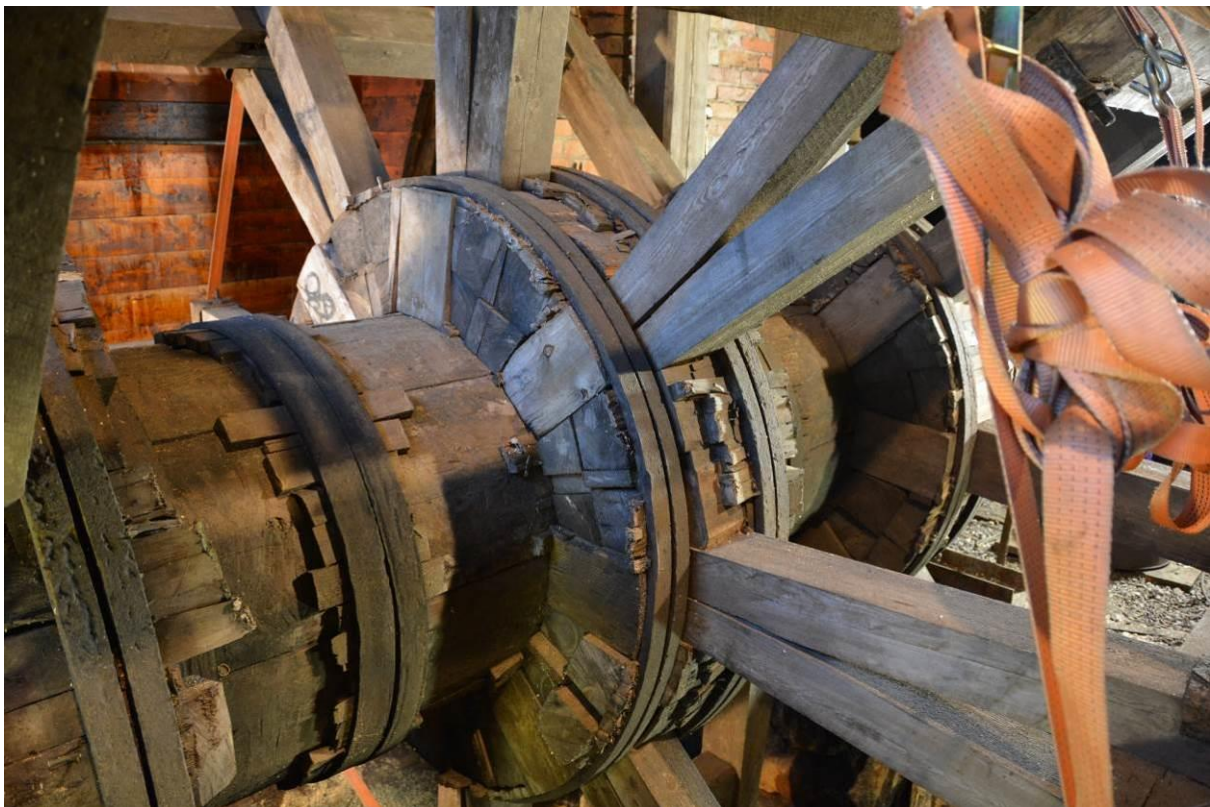
Hjulet under demontering. BildID: Vlm_kmvSB-2569.

Hjulet monterades ner i etapper. Hjulets delar samt konstruktionssätt dokumenterades i samband med nedplockningen för att skapa ritningar till det nya hjulet. Samtidigt förstärktes arbetsmiljön kring hjulet för att ge möjlighet och säkerhet kring arbetet. En ny brygga byggdes samt en vägg öppnades ut mot rännan. Nedmonteringsarbetet tog en arbetsvecka. Under våren byggdes det nya hjulet i snickeri i Södermanland.

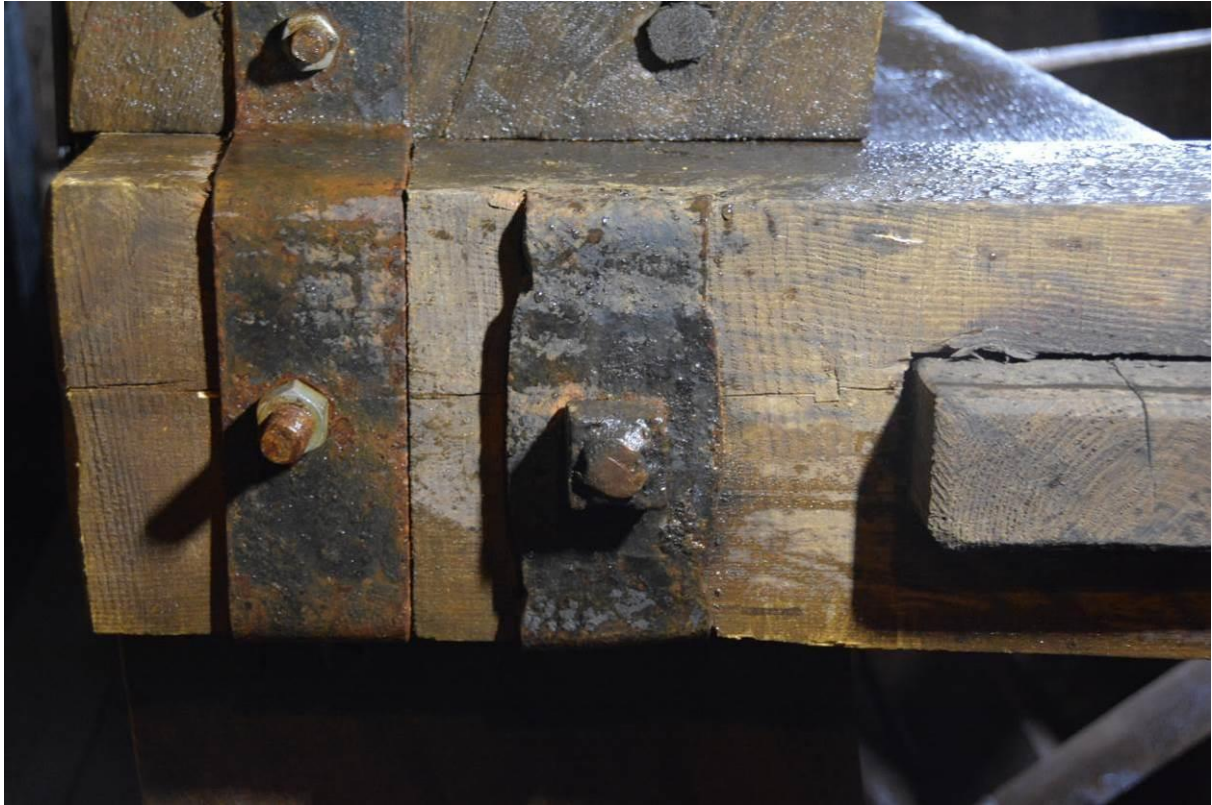
Metallbeslag från olika perioder på det gamla hjulet. BildID: Vlm_kmvSB-2538.

Lagerringarna runt lagerstocken kilades fast. De nytillverkade delarna, lötar, skovlar, ekrar, tvärbalkar monterades med skovlarna sist. Till största del har lärk från brukets egna skogar använts. Löten fästes med dymlingar. De smidesdetaljer från det äldre hjulet som gick att återanvända har monterats på det nya hjulet. Föreningens smed har bearbetat materialet samt nytt smide köptes in.

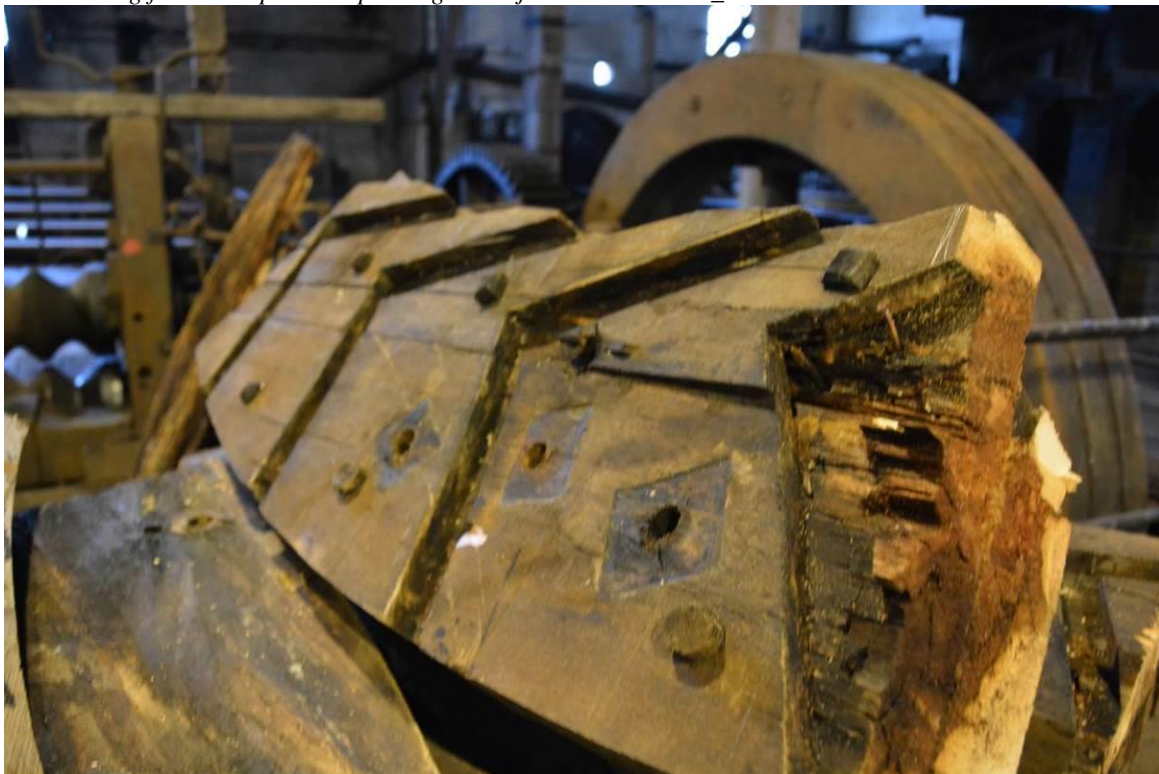
En av hjulets löt, dvs de böjda träsegment som håller samman ekrarna ytterst. BildID: Vlm_kmvSB-2583.

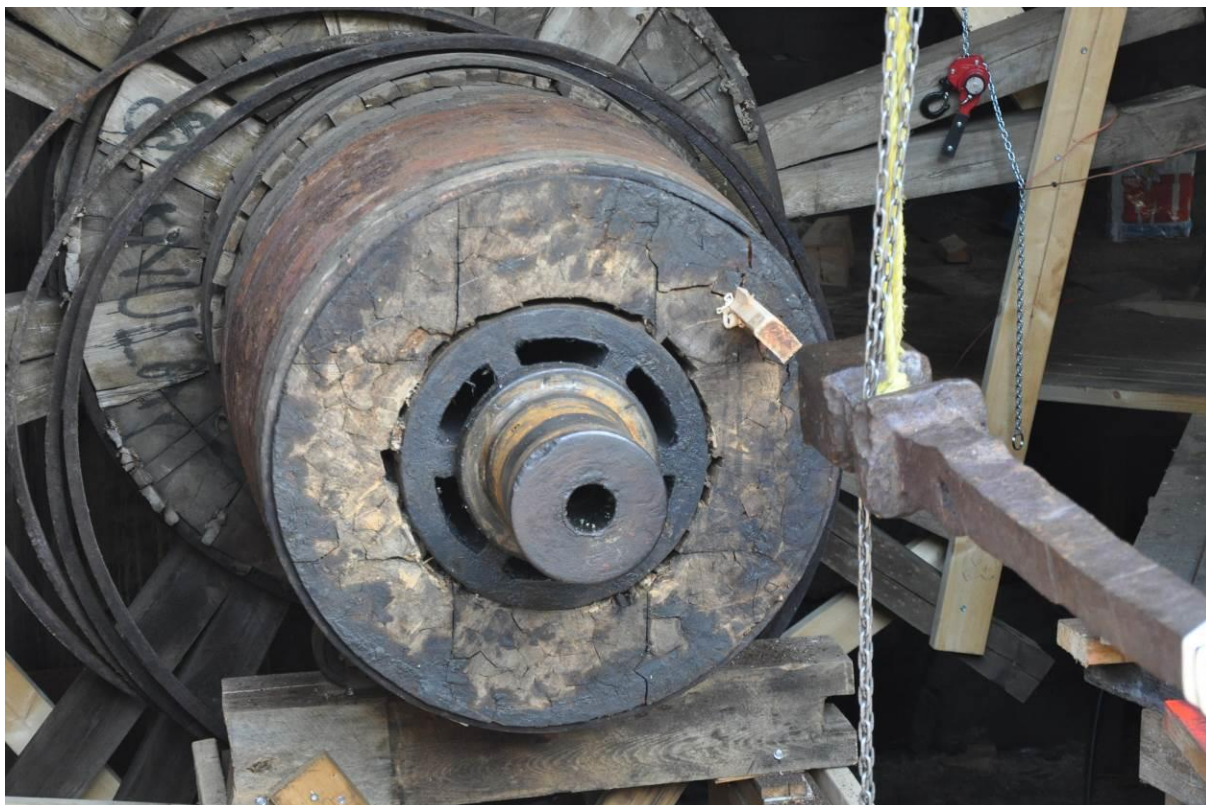
Kilstöt vid kilning av lagerstocken. Foto från Mattias Hallgren.

Lagernålen är 65 cm lång. Efter att den pressats in i axeln stabiliserades den genom kilning med kilar i samma material som hjulstocken, furu. Kilarna är även dessa 65 cm långa. En kilstöt i gjutjärn lånades in från Häfla hammarsmedja i Östergötland och användes för att pressa in träkilarna. En kil i smide banade väg i lagerstocken. Sammanlagt användes 58 kilar för stabiliseringen.

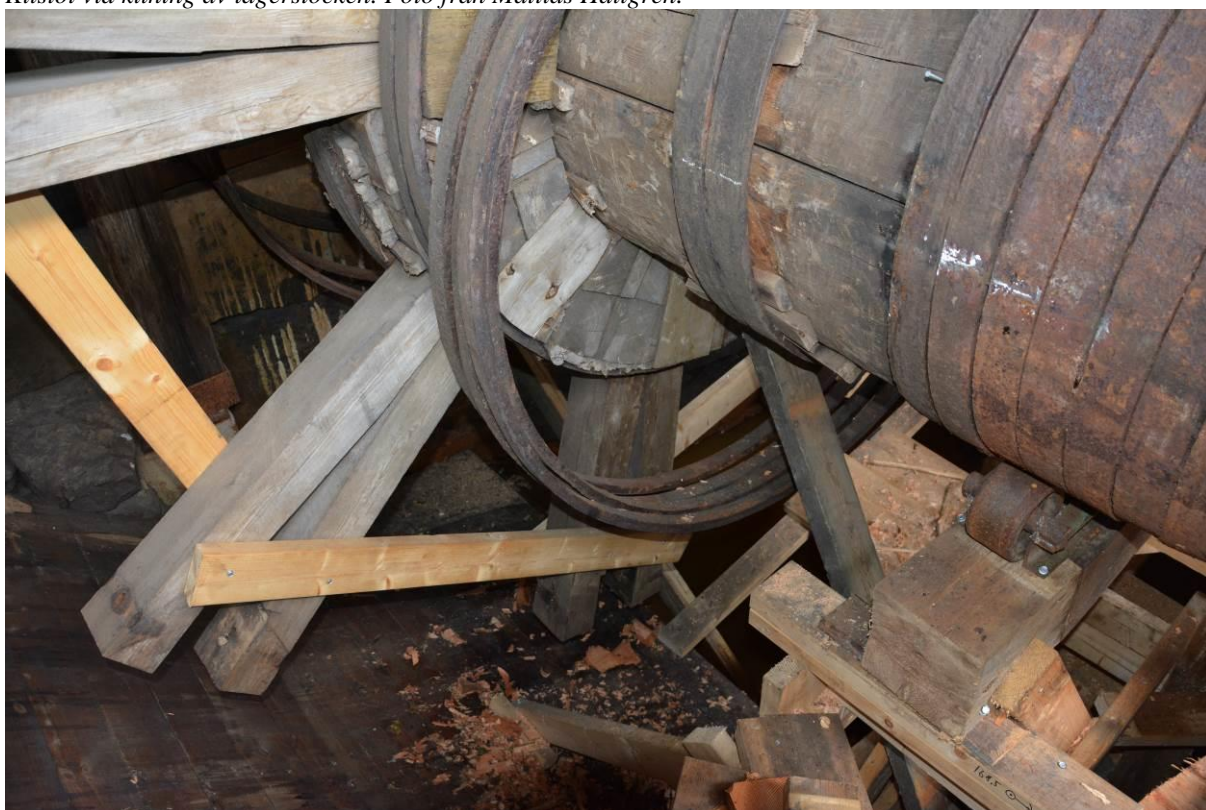
Hjulet under nedmontering. BildID: Vlm_kmvSB 4155.

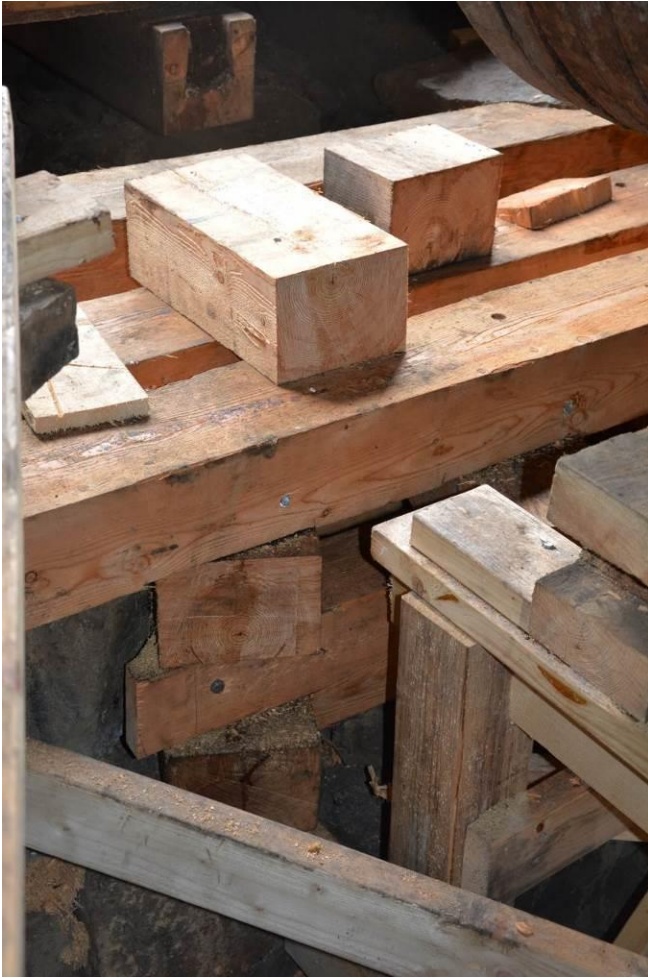
Konstruktionen som bär upp lagerstenen BildID: Vlm_kmvSB-4153.

En ny lagerstock ersatte den äldre. Lagerstocken håller fast lagerstenen där lagernålen i gjutjärn ligger. Den nya stocken är tillvekad av äldre syll från en klockstapel från 1669. Under lagerstocken har nya stockar ersatt den tidigare konstruktion som byggdes under 1980-talet. Dessa ligger inte dikt an som tidigare. Detta för att motverka röta. De är fastborrade med galvade gängstänger mellan alla möten samt tjärade. ”Järnhängslen” fästes snett över lagerstenen för att skapa stabilitet i sidled.

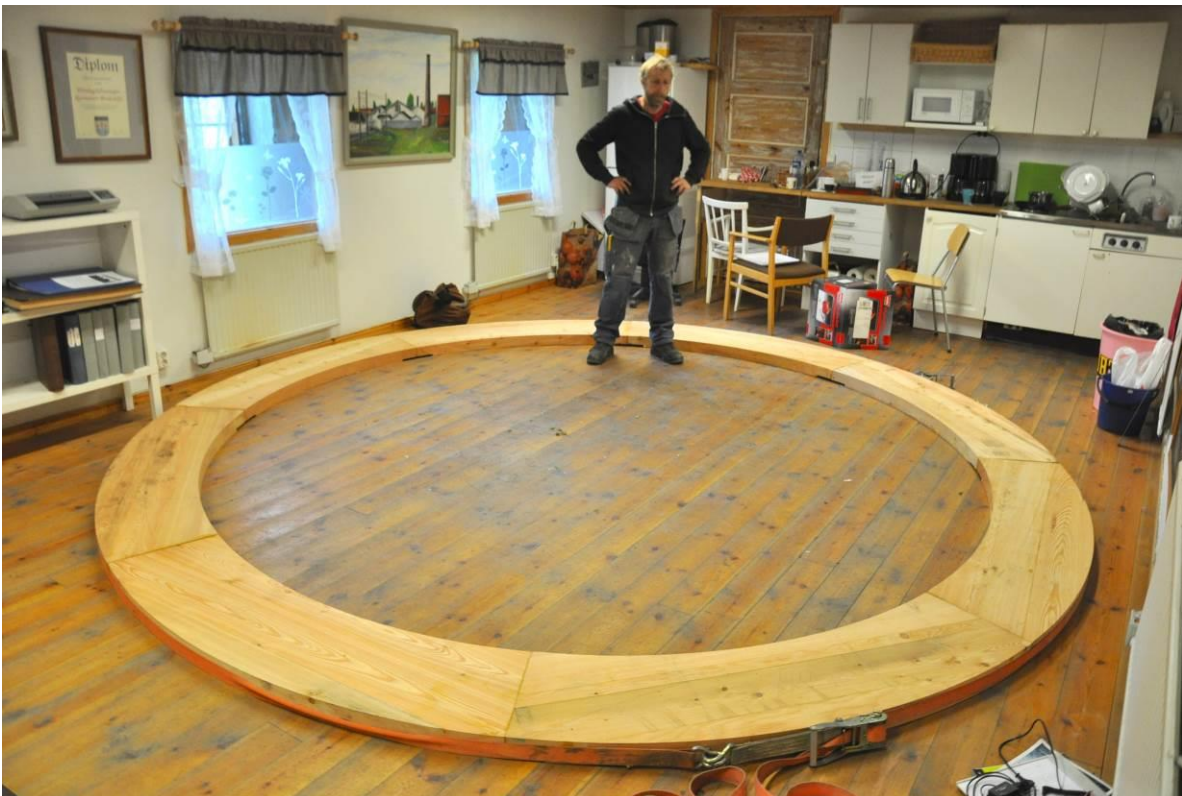
Delar inför monteringen. Foto från Mattias Hallgren.

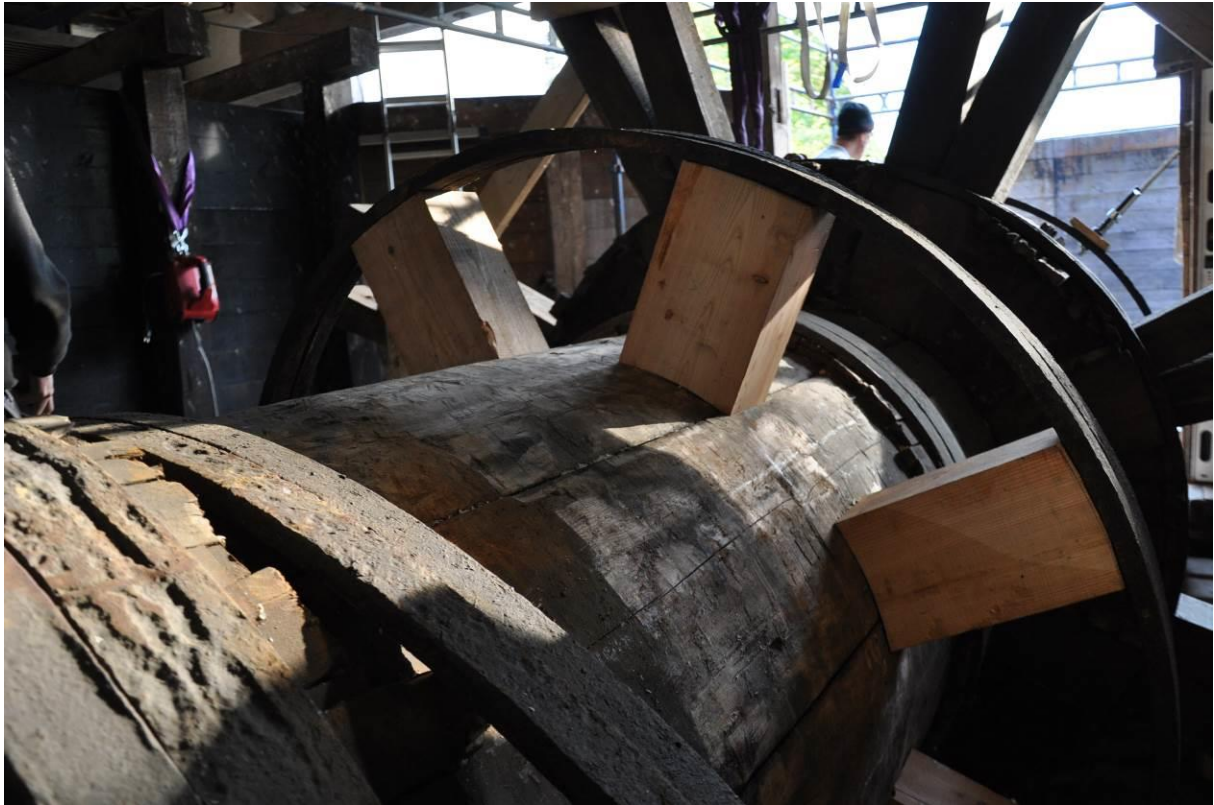
Lagerringarna monteras och kilas. Foto från Mattias Hallgren.

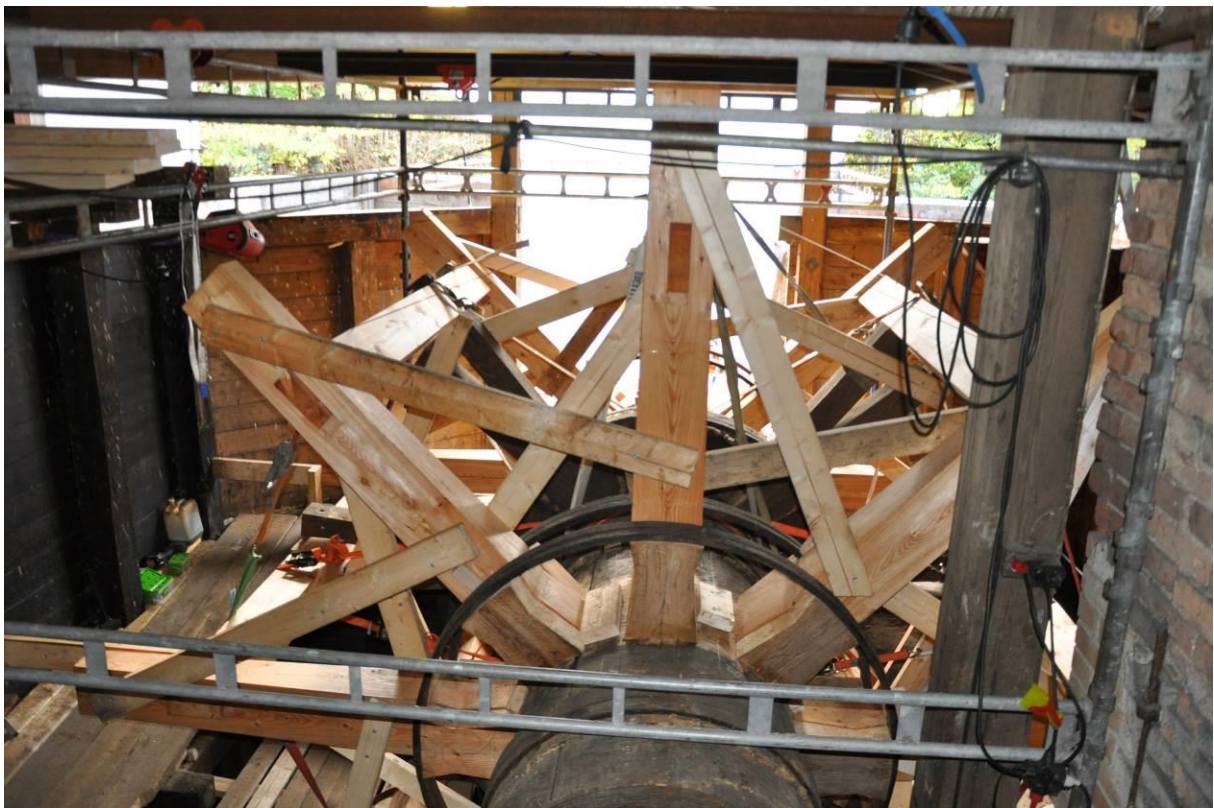
Fortsatt montering under våren 2015. Foto från Mattias Hallgren.

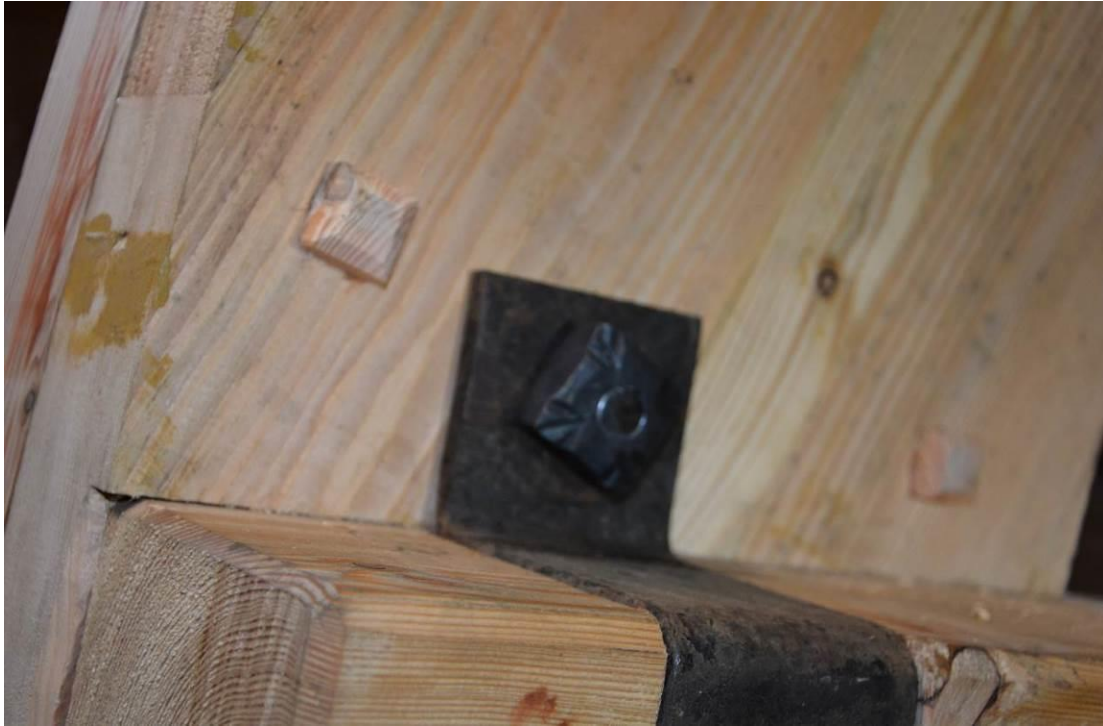
*Löten har fäst med dymlingar och konstruktionen har förstärkt med både återanvänt smide och nytt smide.
BildID: Vlm_kmvSB-4280.*

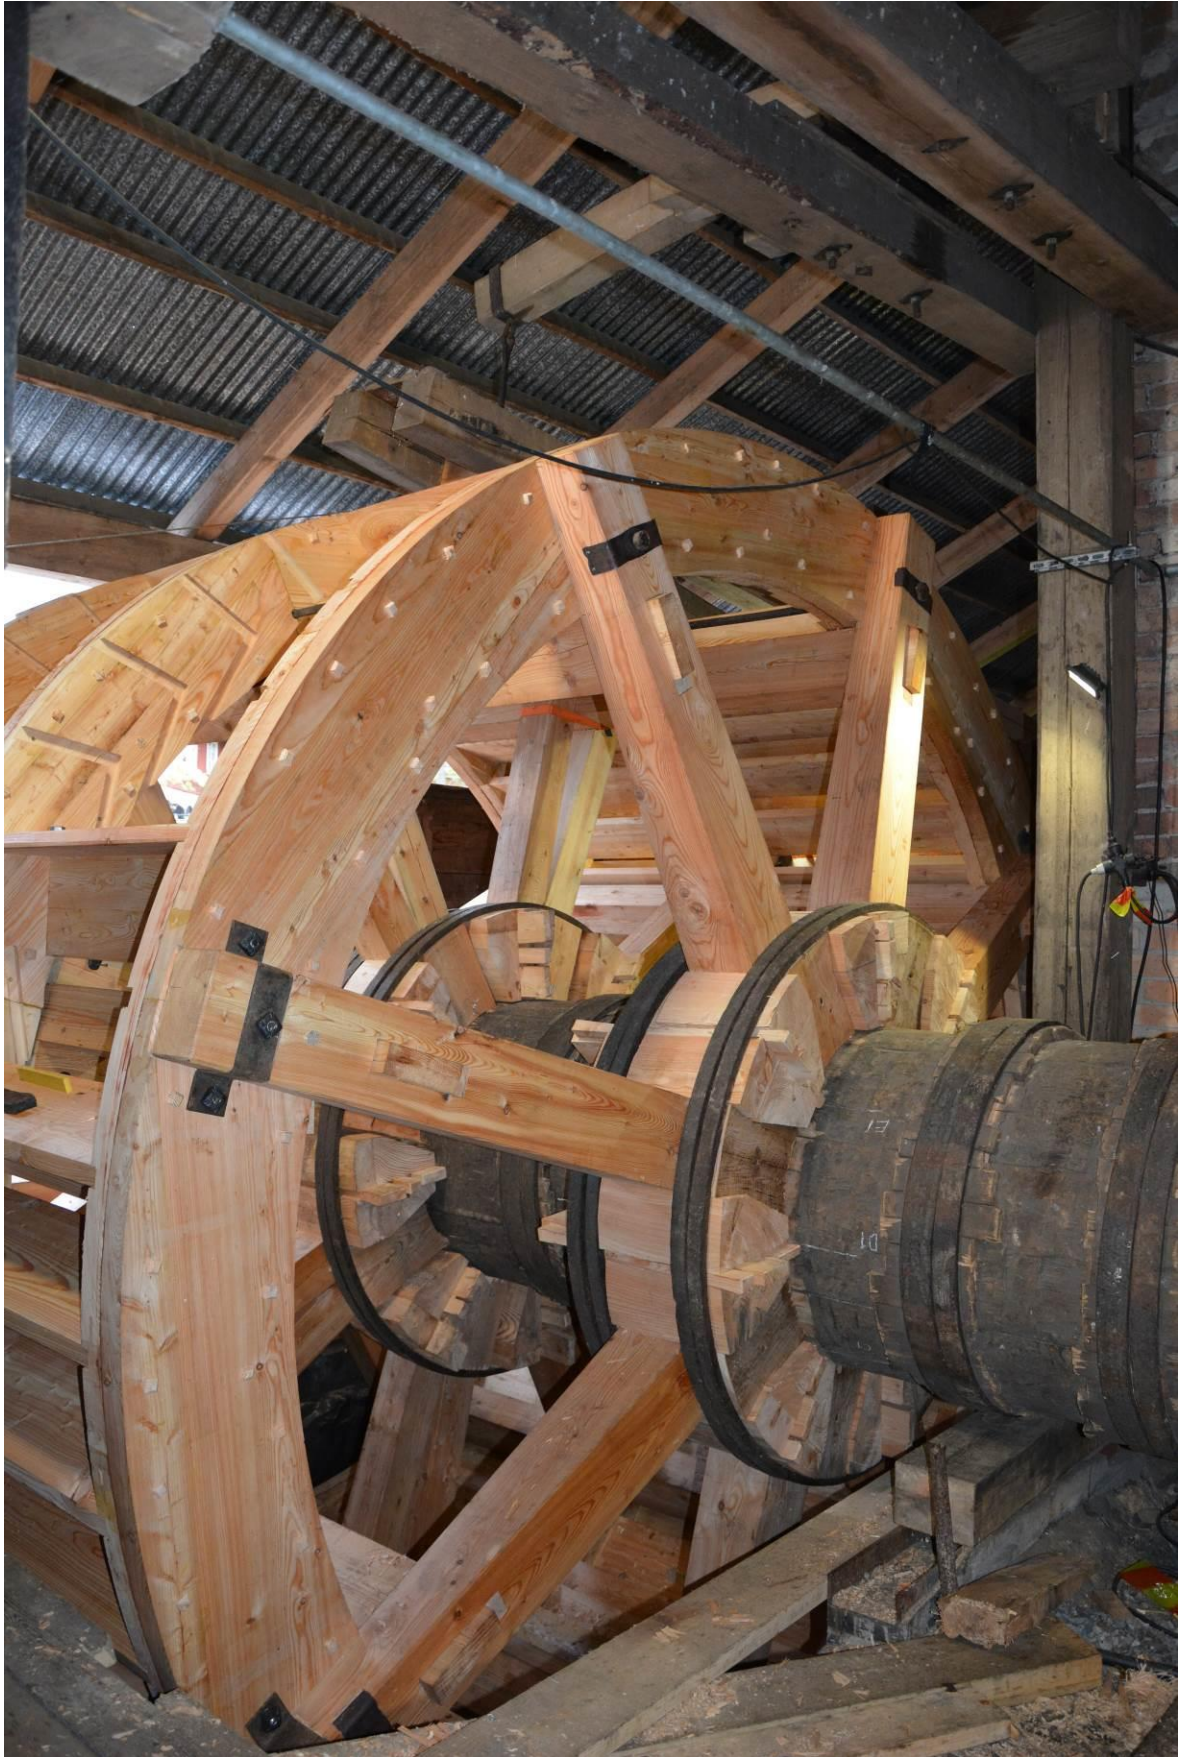
Hjulet efter färdigställande 2015. BildID: Vlm_kmvSB-4286

Under år 2014-2015 har arbeten utförts på Karmansbo smedjas vattenhjul IV. Demontering och dokumentation utfördes så att nya delar kunde tillverkas enligt äldre metoder. Vissa lagningar som utfördes undermåligt under restaureringen på 1980-talet förbättrades på det nya hjulet för att försäkra dess långsiktiga överlevnad. Till de nybyggda delarna har lärkträ använts eftersom det har en större del kärnved än furu. De äldre delarna som avlägsnats var av sämre kvalitet och hade behandlats med kreosot. Delar av de äldre smidet har återanvänts i det nya hjulet.
