Västmanlands läns museum
Kulturmiljö Rapport B
2016:B1

Åtgärder på Eriksbergs kvarn

Omläggning av tak, lagning av tak i kvarnkammare samt fönster

Fröänge 3:6
Västra Skedvi socken
Västmanlands län

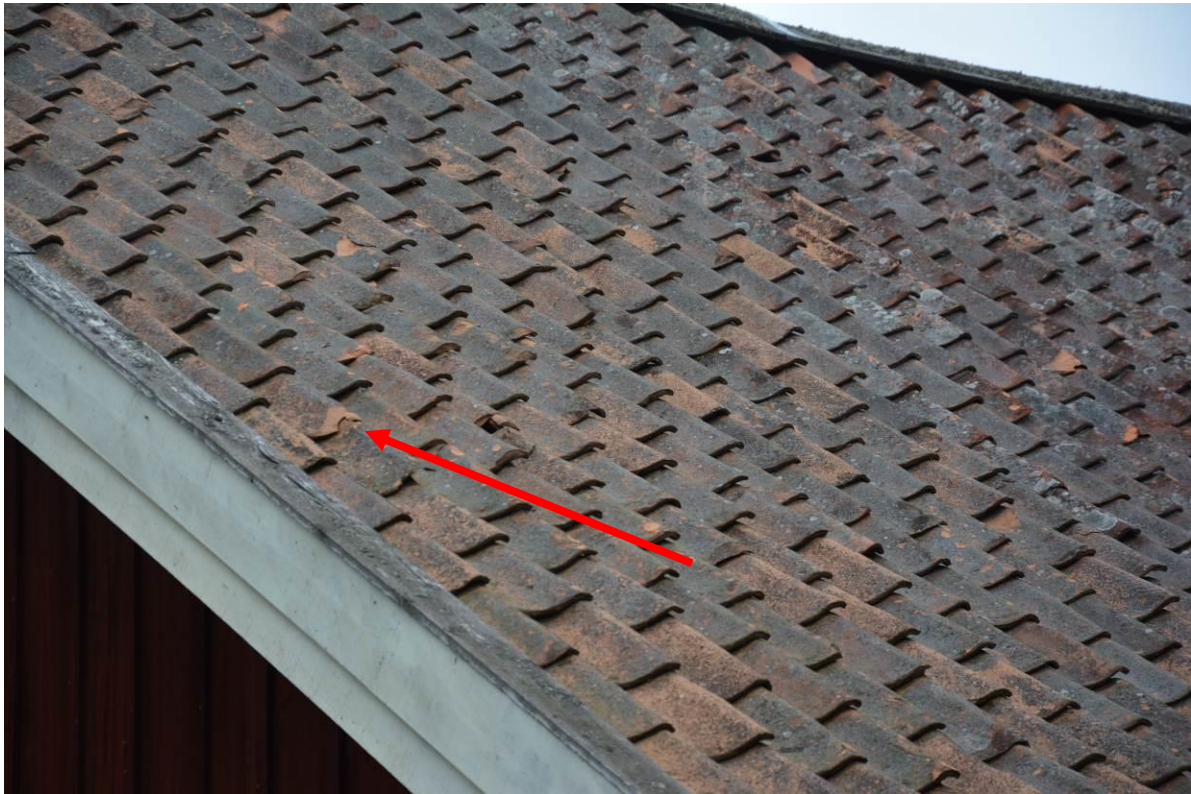
Undertaket och läkten visade sig vara i gott skick, varför endast byte av skadade tegelpannor blev aktuellt. Fastighetsägaren Christer Torstensson lyckades komma över ett parti begagnade enkupiga lertegelpannor, lika de befintliga. Totalt hämtade han 740 pannor från Rosendal, en utgård till Vestlandaholm cirka två kilometer från Eriksbergs kvarn. Totalt lades byttes cirka 175 tegelpannor ut på kvarnens tak. Resterande pannor, cirka 560 stycken, lagras inne i kvarnen.

Ett antal takpannor var skadade och byttes ut. Vattbrädan över vindskivan är också sliten. Bild: Ellen Holtermann Wiig, Västmanlands läns museum. Vlm_kmvEHW-1527.

Nockbrädan i trä var i sämre skick och därför beslutades i samråd med länsstyrelsen om att den ska skyddas med plåt. De galvaniserade plåtarna är 2,5 meter långa och har en sju centimeter lång skarv. De tillböckades av Skinnskattebergs Plåtslageri. Plåtarna lades över nockbrädan och vattlisterna vid byggnadens gavlar. Plåtarna målades inte, tanken är att de ska mattas av med tiden.

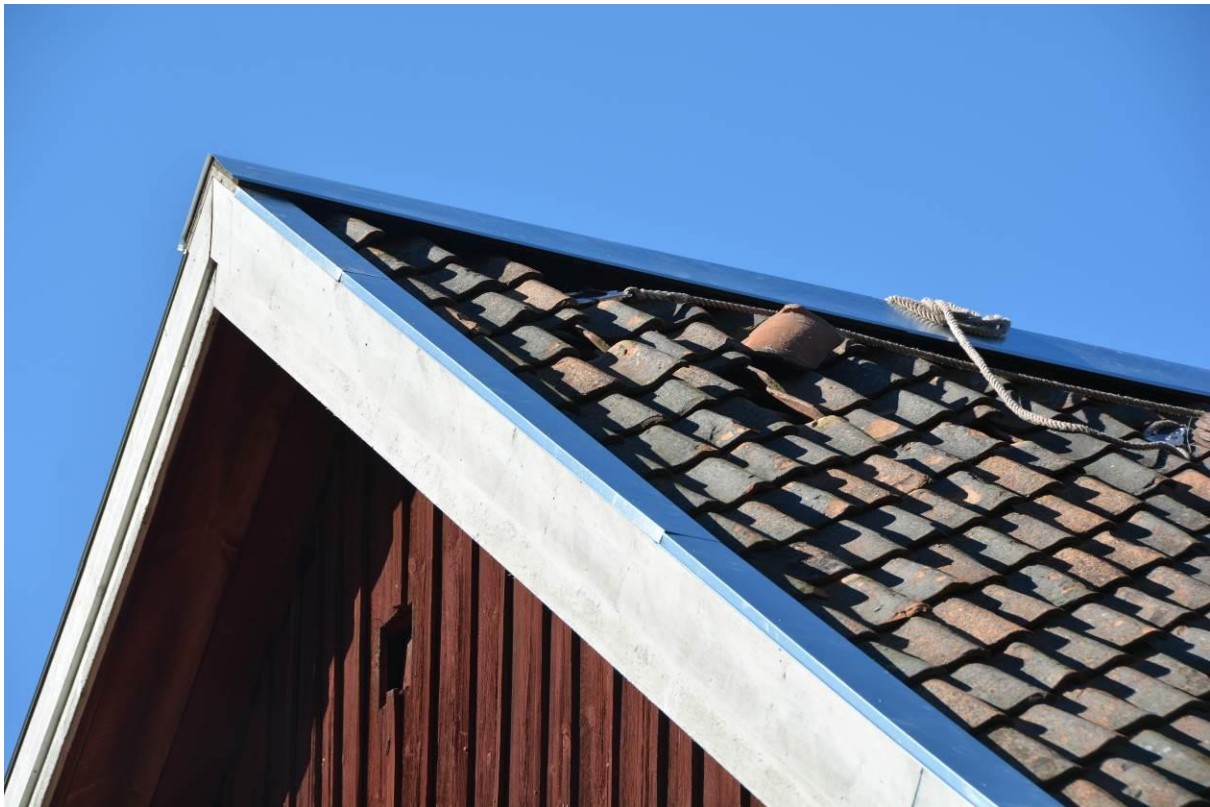
De nya plåtarna över vattbrädan ochnockbrädan på plats. Bild: Vlm_kmvAF-1484.

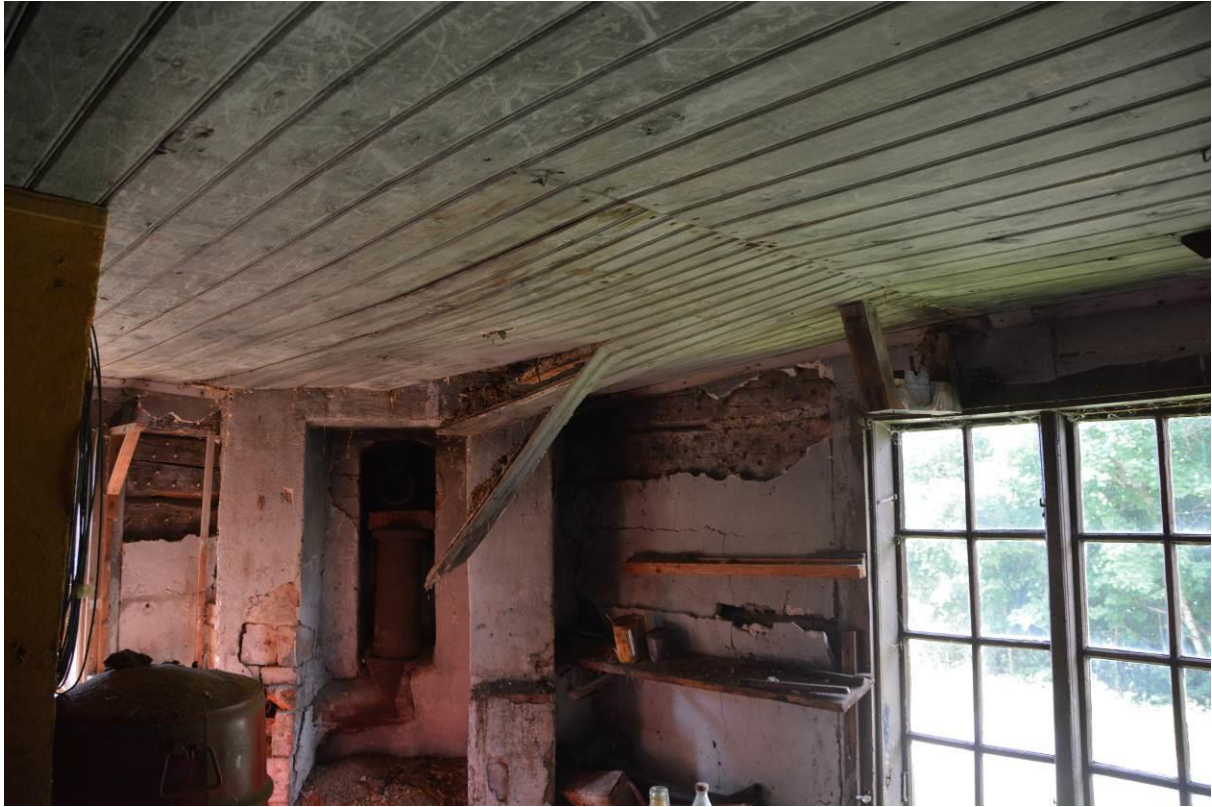
Kvarnkammarens innertak var skadat över den gamla spisen, i kammarens sydvästra hörn. Skadan innebar att flera plankor lossnat från sina fästen och hängde ner i kammaren. Taket lagades i hela ”rutan”, det vill säga fram till skarven, med pärlsspont lik den befintliga. Längst in i hörnet så är taket endast fäst med skruvar, för att det lätt ska gå att ta bort vid en eventuell fortsatt restaurering.² Den nya delen av taket kommer senare målas av fastighetsägaren med grå linoljefärg från Ovolin, S5005-Y50R, lik den befintliga färgen på resten av taket.

Taket i kvarnkammaren var skadat i hörnet. Hela "rutan" fram till skarven byttes ut. Bild: Vlm_kmvAF-855.

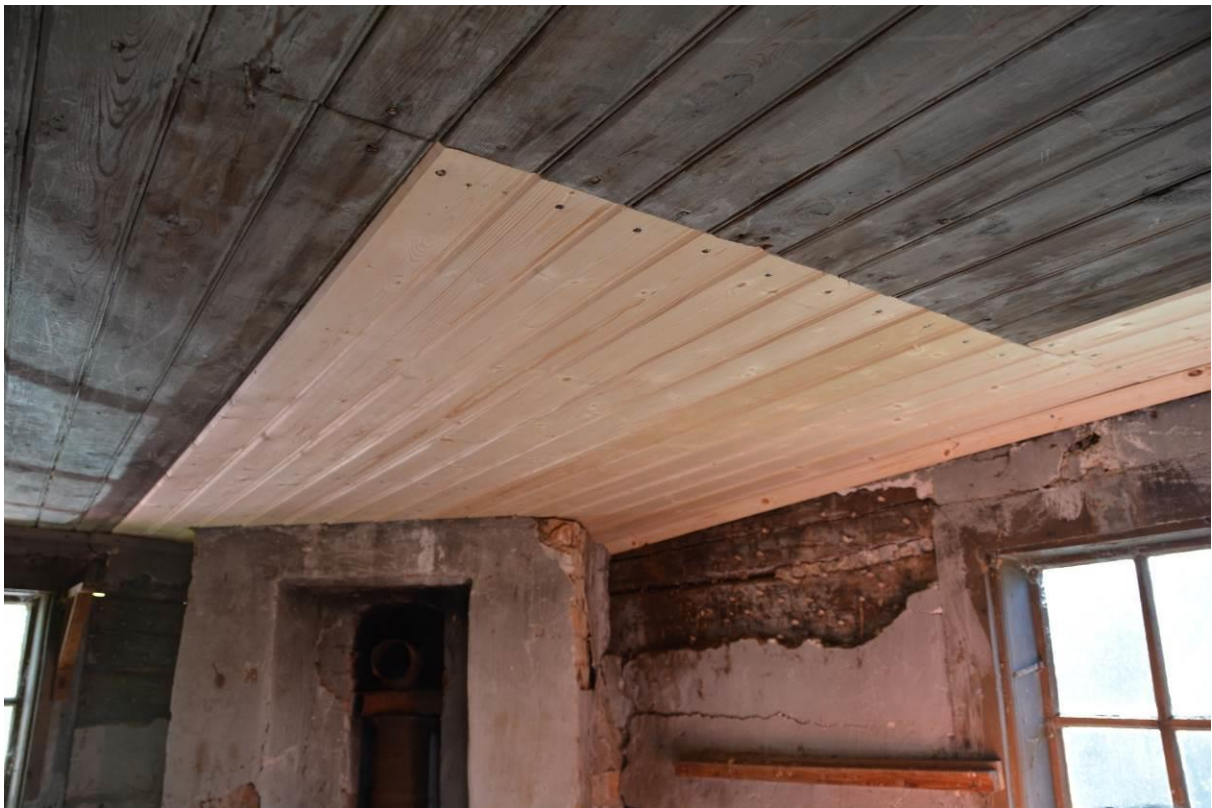
Taket i kammaren efter åtgärd. Bild: Vlm_kmvAF-1537.

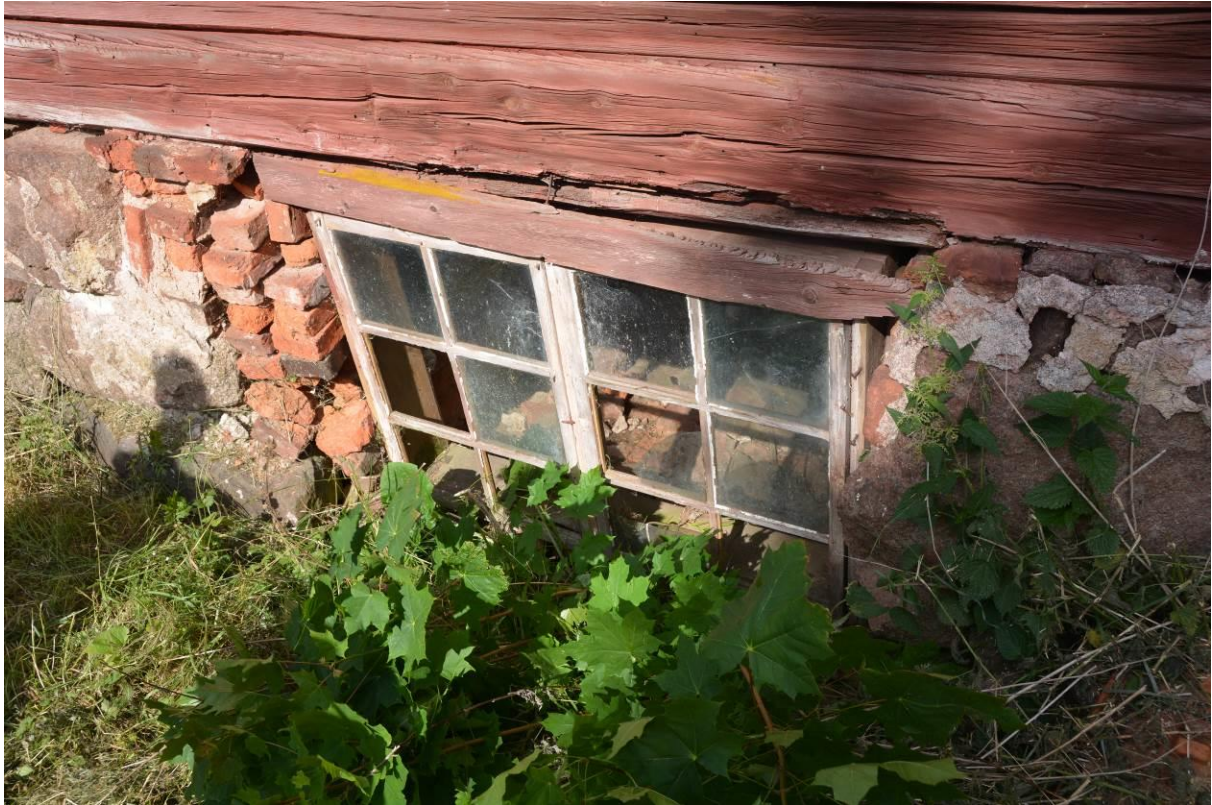
Fönstret till höger om huvudentrén i markplan var illa åtgånget. Karmunderstycket, samt både bågunderstyckena byttes. Nya glas sattes i, fönstret kittades och målades om i kulören vit titan/zink linoljefärg från Ottossons färgmakeri. Innanför fönstret, i kvarnens källare, lagades stödmuren med hydrauliskt bruk från Finja.

Det skadade fönstret. Bild: Vlm_kmvAF-841.

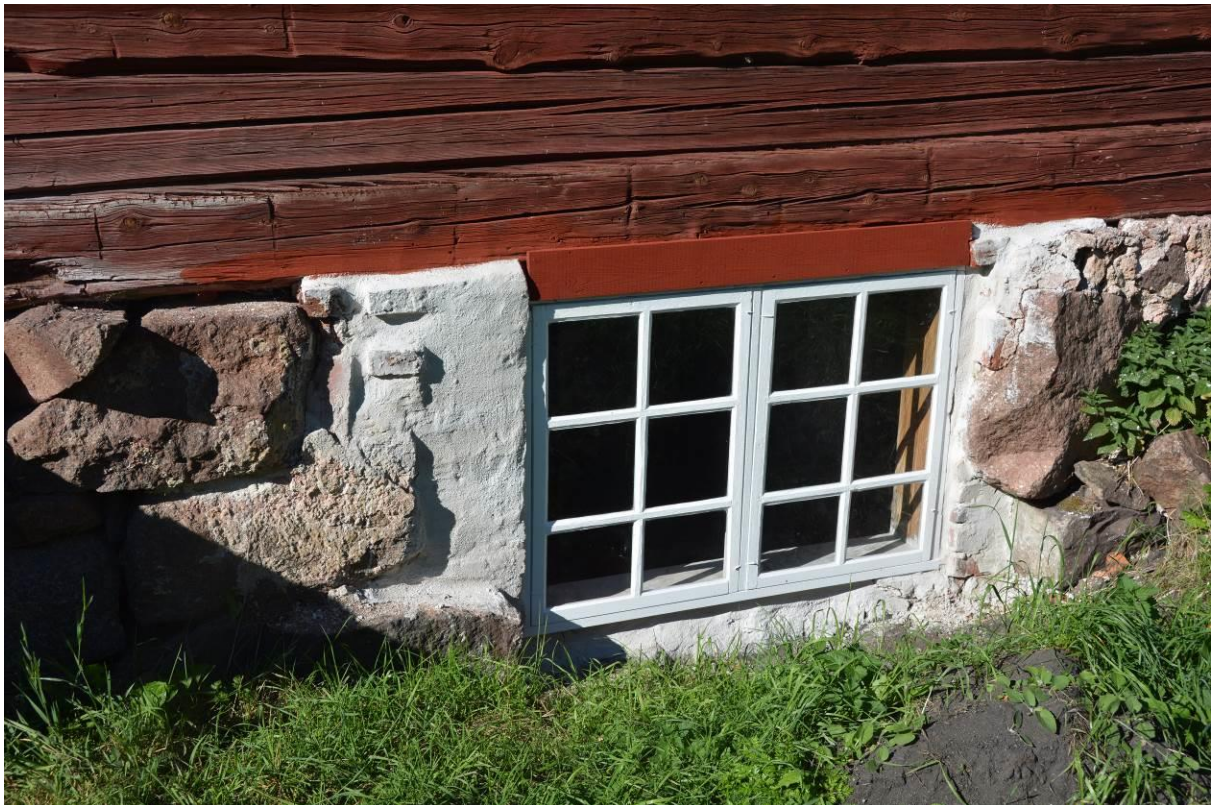
Det lagade fönstret med nytt stabiliserande, hydrauliskt bruk runt. Bild: Vlm_kmvAF-1530.

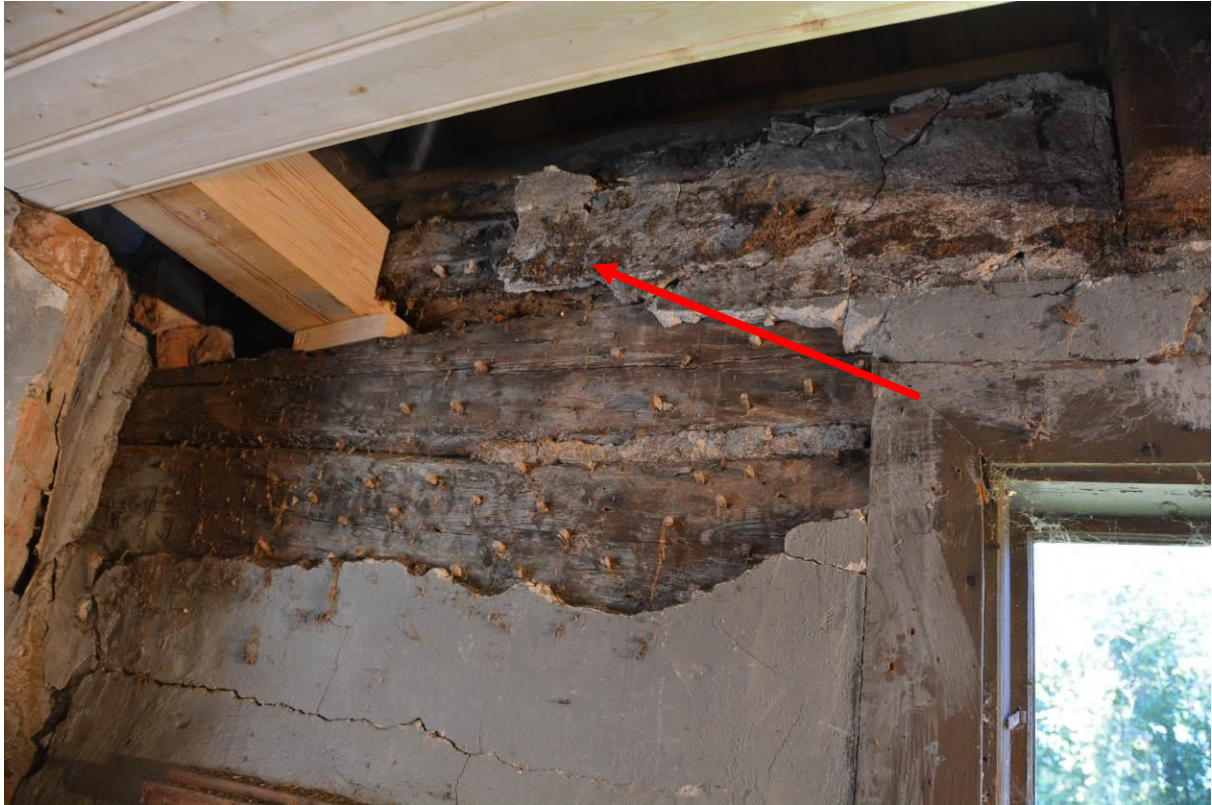
En ytterligare skada upptäcktes i huset sydvästra hörn när det skadade taket över kvarnkammaren togs ner. Det handlar om rötskadade stockar i väggen ovanför kammaren. Skadan innebär att tre stockar behöver bytas från timmerknuten och cirka 2-3 meter in. Det handlar inte om någon ny skada, utan förmodligen har den funnits sen förra restaureringen runt år 2001-2002. Kanske har den funnits sen skorstenen i kammaren togs bort, vilket förmodligen skedde på 1940-talet.

Den nyupptäckta rötskadan i väggen ovanför kvarnkammaren. Det nya taket skruvades fast just över skadan, så att det lätt kan lyftas av vid en eventuell framtida åtgärd. Bild: Vlm_kmvAF-1474.

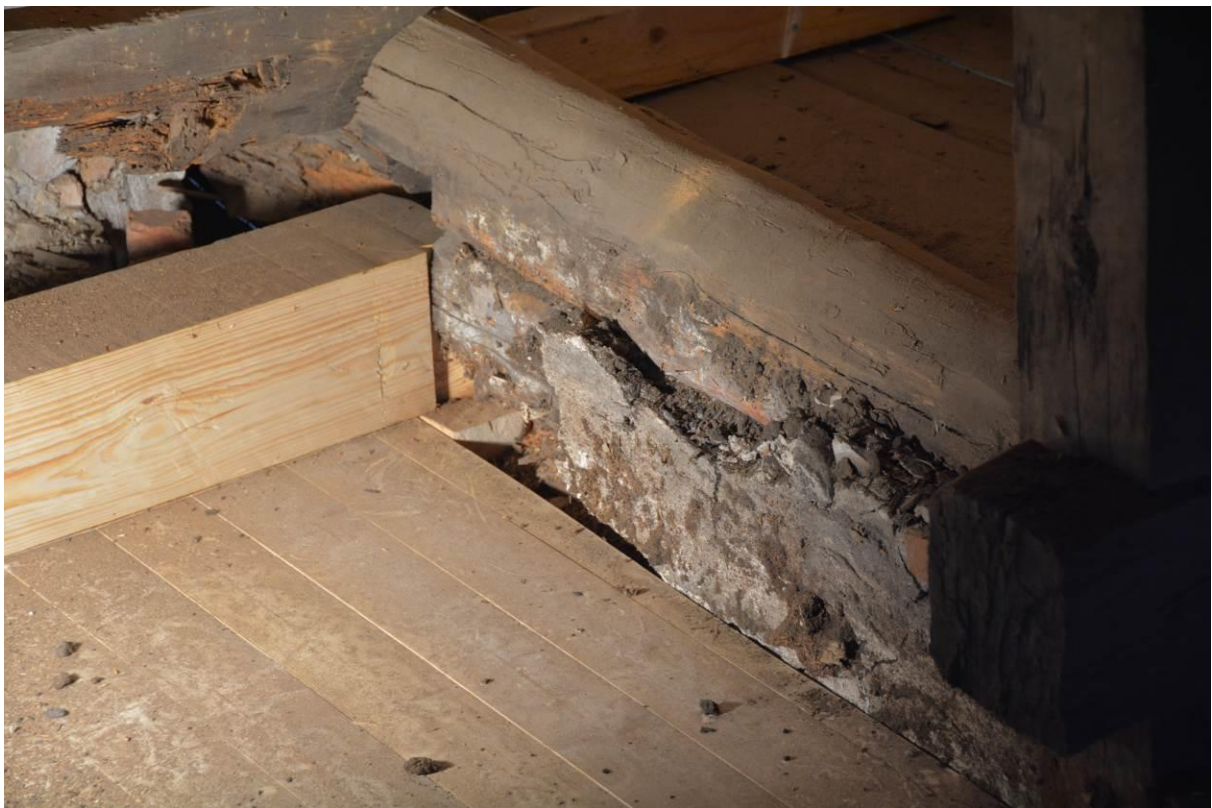
Skadan sedd ovanifrån. Bild: Vlm_kmvAF-1540.
