Västmanlands läns museum
Kulturmiljö Rapport B
2016:B7

Takomläggning på Biskopsgården

Antikvarisk medverkan

Hagbard 4
Västerås
Västmanlands län

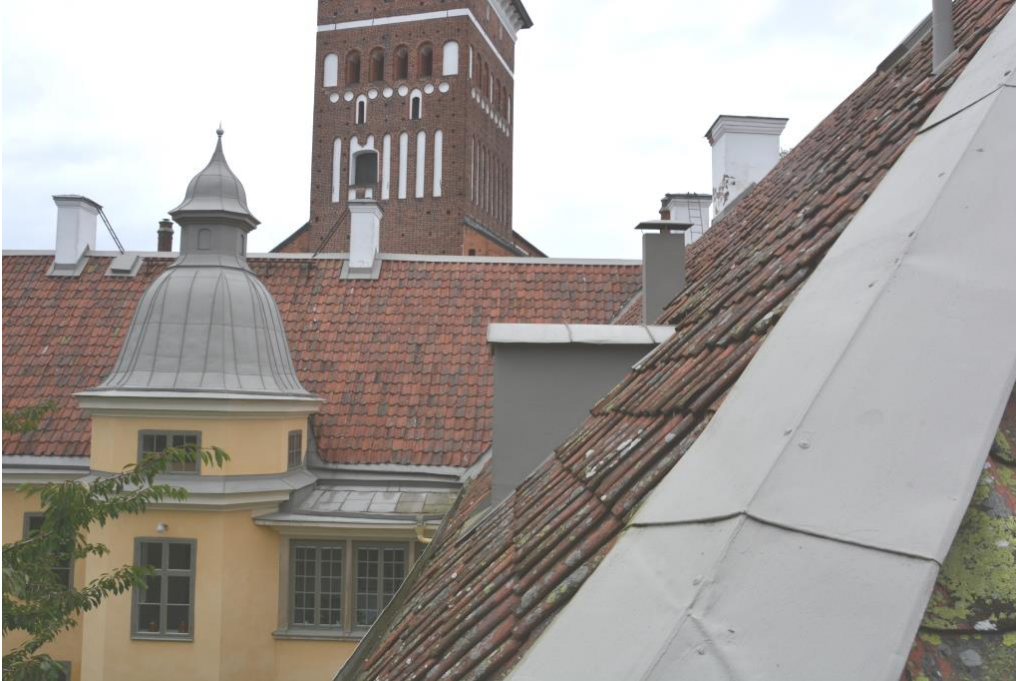
Yttertaket på Biskopsgården innan åtgärder 2015.

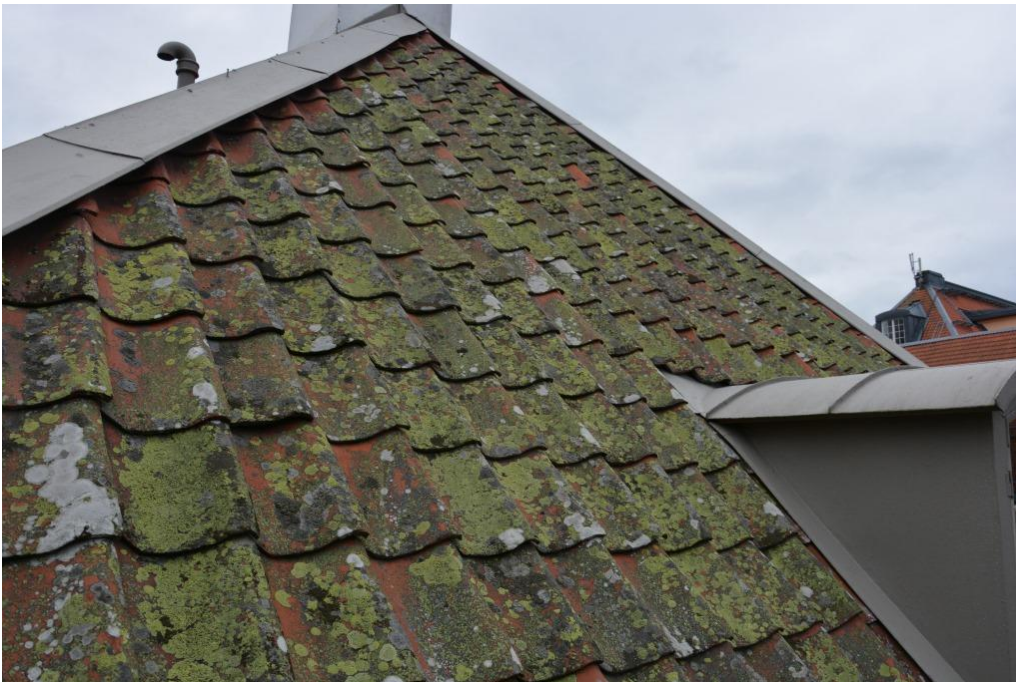
Västra gavelns takfall innan åtgärder påbörjats 2015.

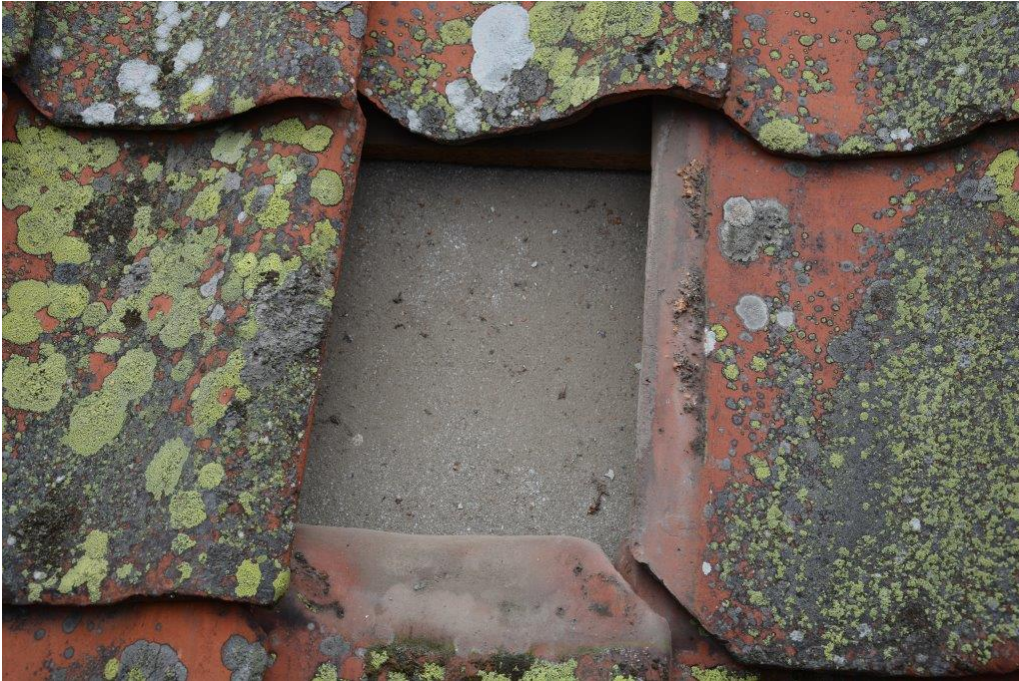
Yttertaket på Biskopsgården visade på tekniska brister. Stora partier av takteglet var anfränt och skört med spruckna och trasiga tegelpannor. Detta medförde att regnvatten tog sig in under teglet och utsatte undertaket för stora påfrestningar. Taket lades senast om i sin helhet 1967. Stora delar av takteglet återanvändes troligen då. Den befintliga taksäkerheten uppfyllde inte dagens säkerhetsnormer varför dessa behövde bytas ut.

Pannorna var anfrätta av lav och underlagspappen spröd.

Den befintliga takpappen togs bort och ersattes med underlagspapp Icopal Flexilight Bas. Nya bär- och ströläkt monterades och nya, enkupiga takpannor från Vittinge lades på.

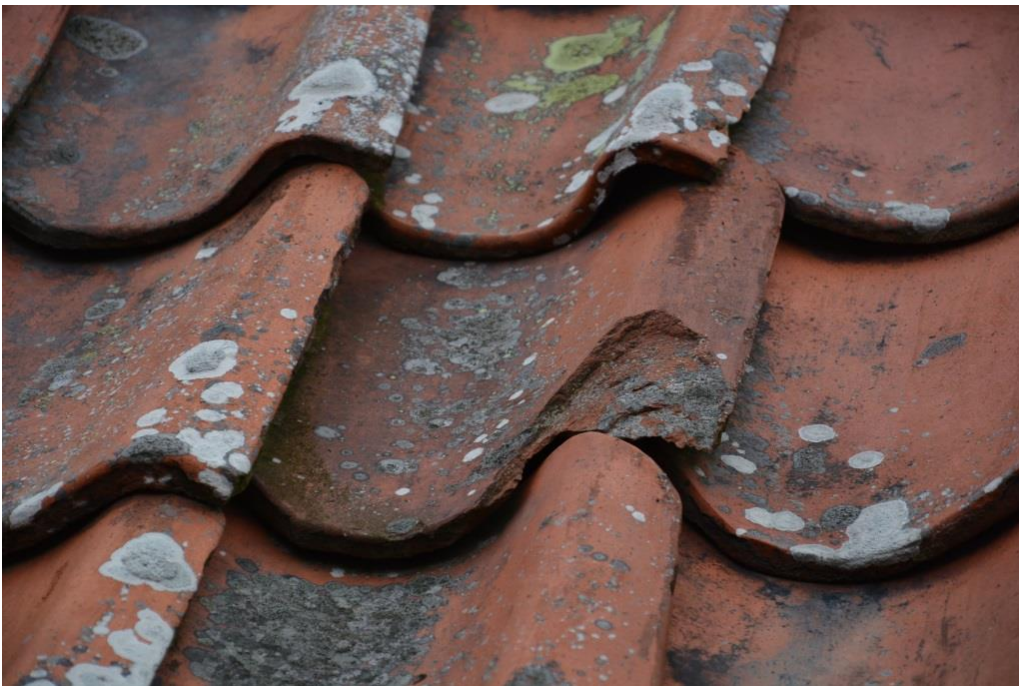
Spröda och spruckna pannor.

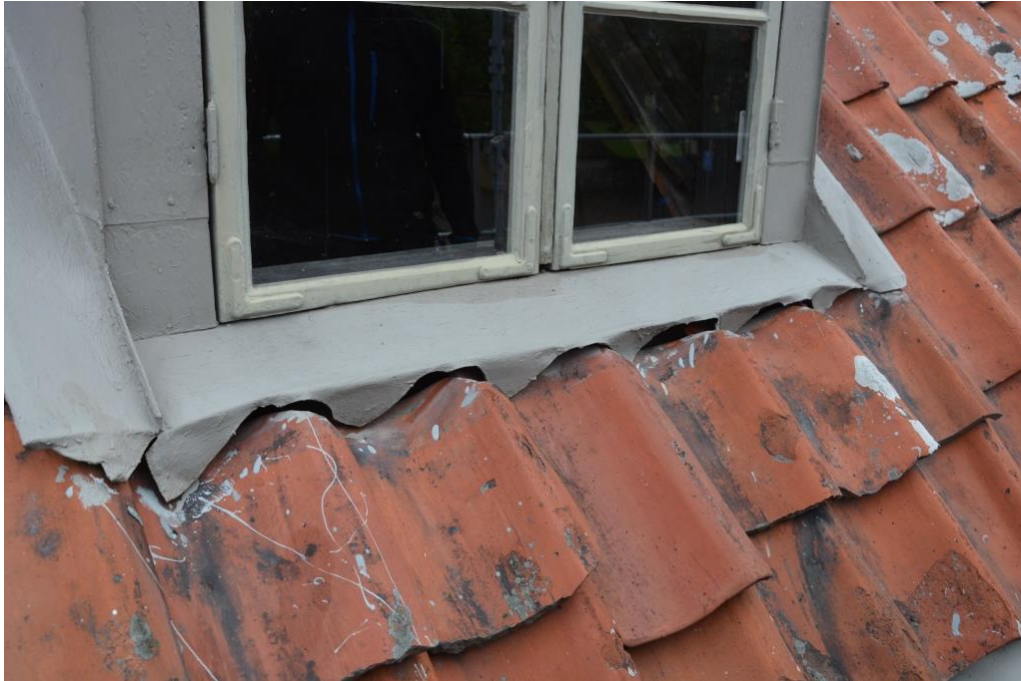
Plåtvingarna och fasoneringen var inte tillfredställande och regn- och smältvatten rann in under takpannorna.

Plåtbeslagens vingar på takkupornas sidor ökades i bredd så att överlappet över takpannorna blev 200 mm i syfte att säkerställa avvattningen. Plåtbeslagen på takkupans nedre del fasonerades efter det nya taktegets utformning. De nya plåtarna målades med Noxidefärg i befintlig kulör.

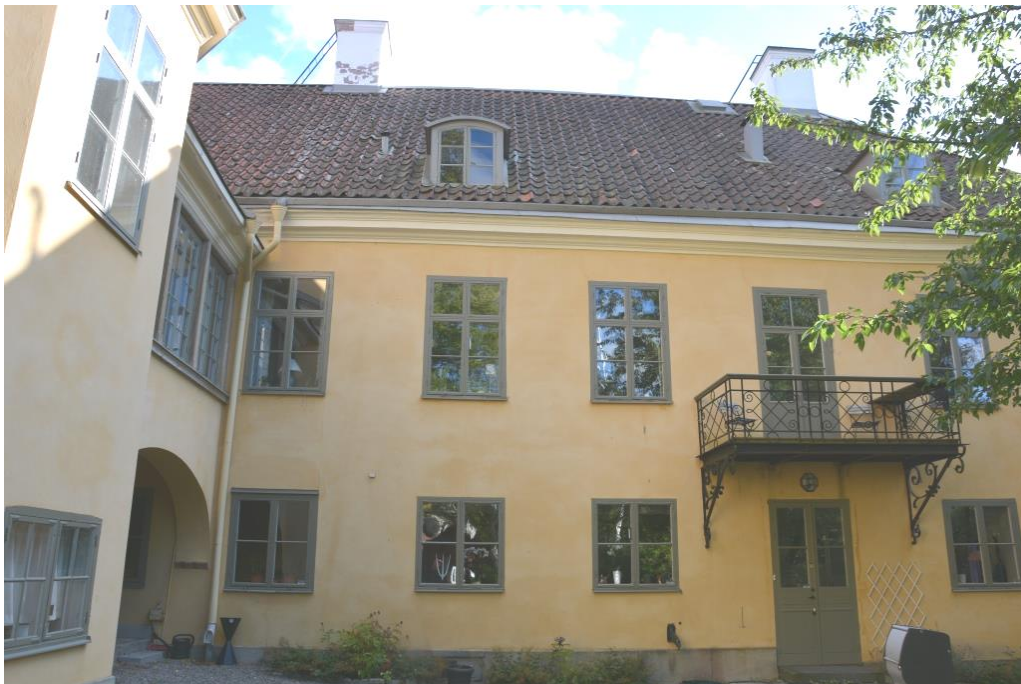
Norra fasaden från gården. Notera bristen på snörasskydd och den spruckna skorstenen.

Skorstenarna, särskilt den mittersta på byggnadskroppen längs med Biskopsgatan, var i sämre kondition än vad som tidigare kunnat noteras. Kraftiga utfrysningar i tegel och putsskikt konstaterades. Samtliga skorstenar sågs över och vid behov lagades fogar i samt att samtliga skorstenar putsades vita.

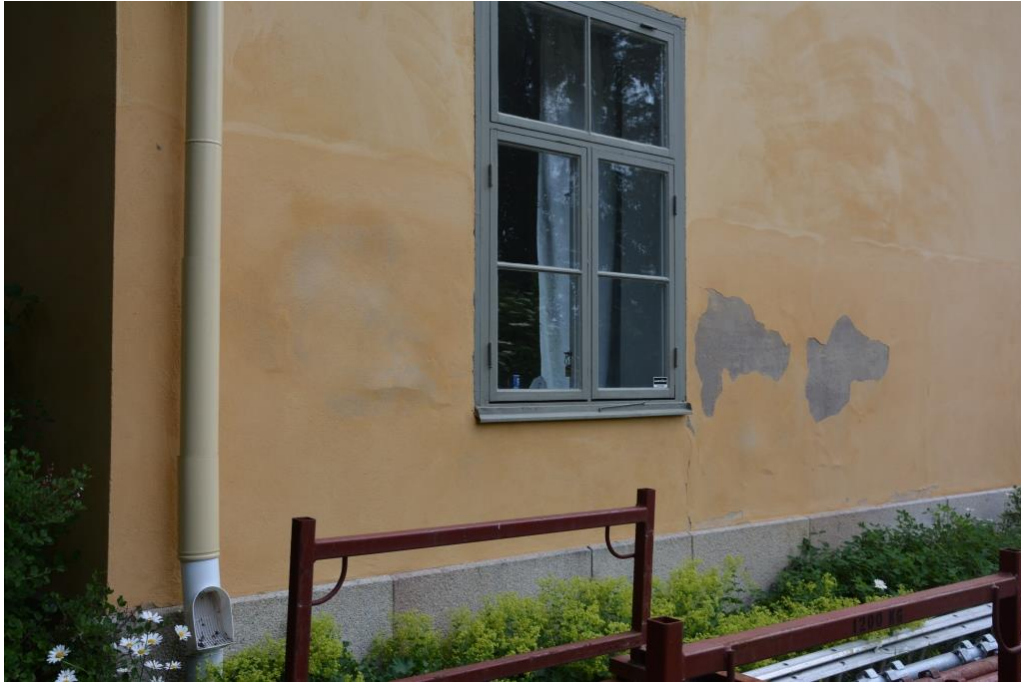
På vissa partier på fasadens putsade takfot fanns skador och putsbortfall. Även längre ner på fasaden fanns sprickor och vissa delar av avvikande kulör. Dessa lagades i och avfärgades i fasadkulör.

På flera ställen på fasaden fanns putsbortfall och sprickor.

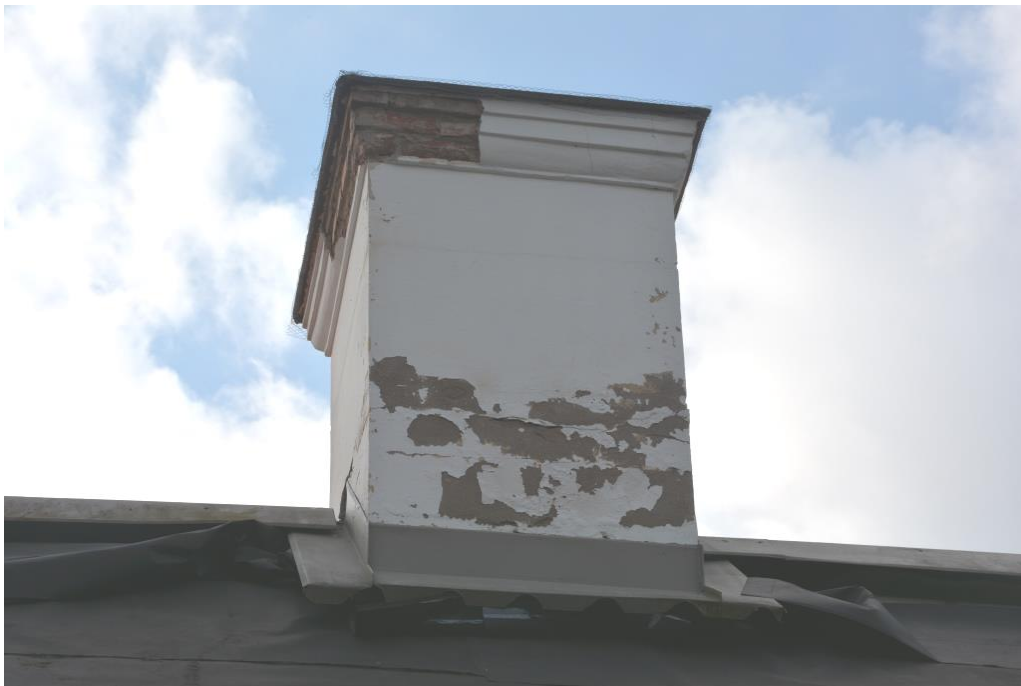
Skorsten med frostsador och putsbortfall.
