Västmanlands läns museum
Kulturmiljö Rapport B
2016:B8

Heliga Trefaldighets kyrka

Åtgärdande av tätskikt på källarvägg

Antikvarisk medverkan

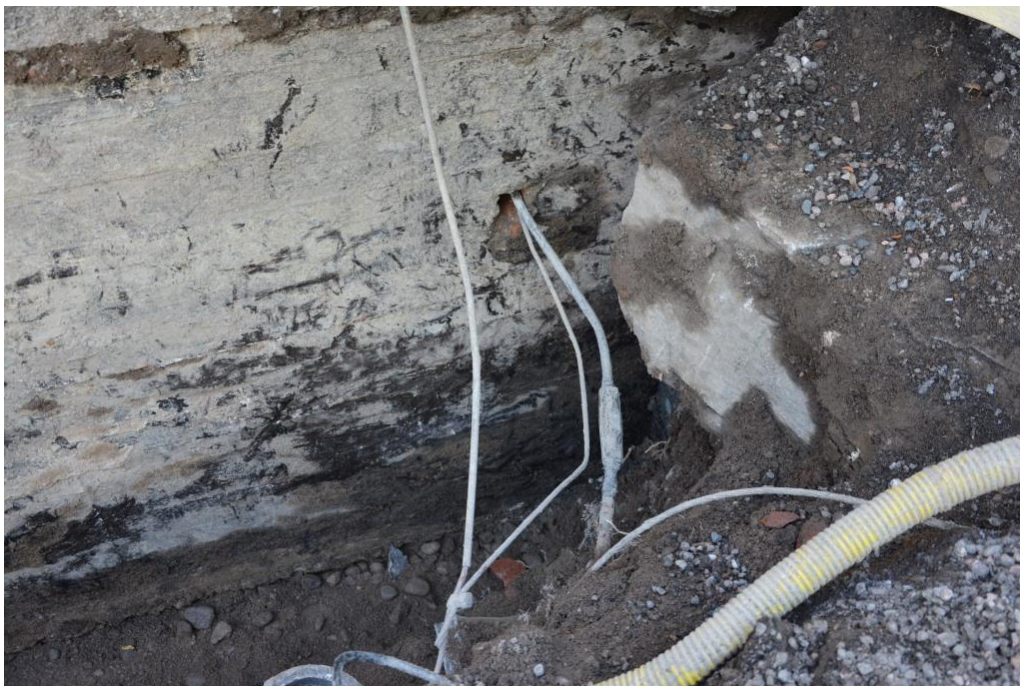
Sakristian på har haft stor som går genom betongväggen under marknivån. Ett schakt togs upp i marken längs sakristian norra vägg så grundmuren blev synlig. Källarväggen fick nytt tätskikt utvändigt och väggen invändigt i källaren renoverades. Det hål där rördragningar gick åtgärdades och ytorna jämnades till och målades.

På bilden syns det hål där vatten runnit in i sakristians källare.

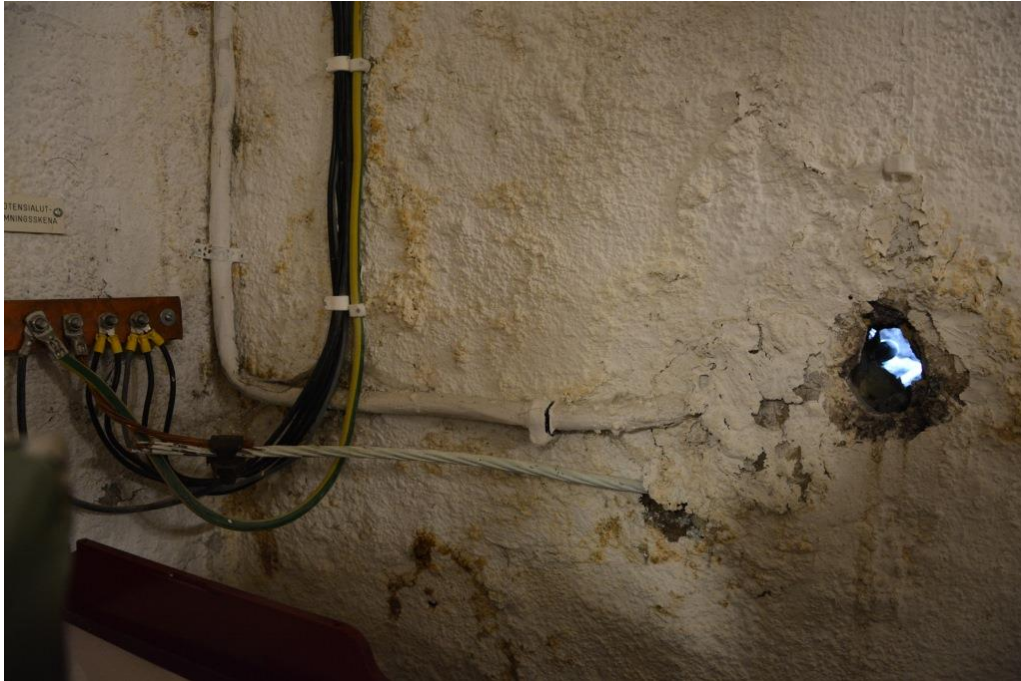
Samma hål från källaren efter att kablar tagit bort.

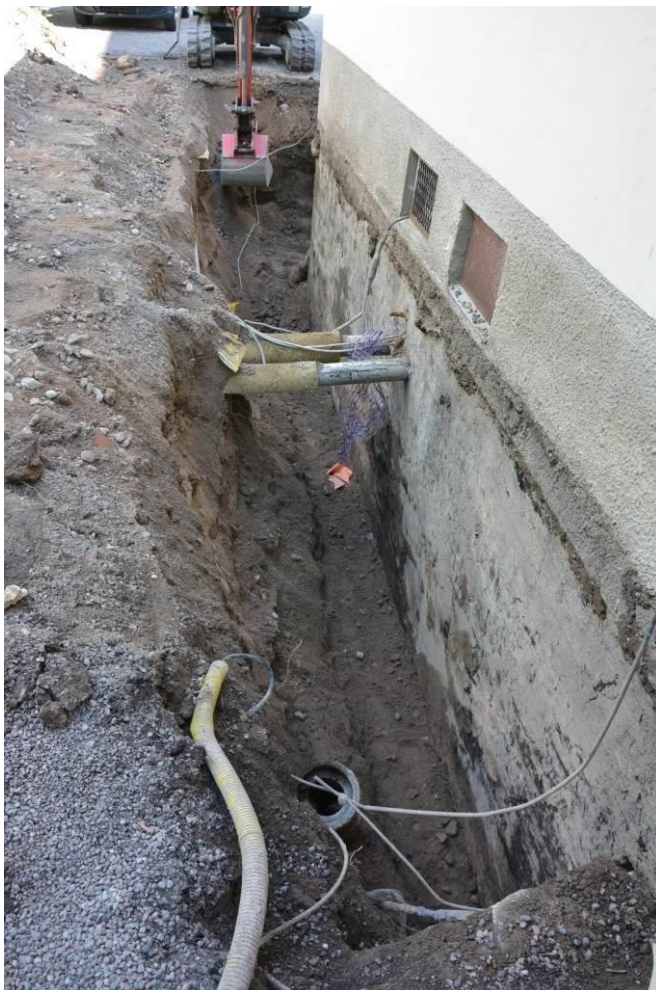
Marken kring sakristians norra vägg efter grävning.

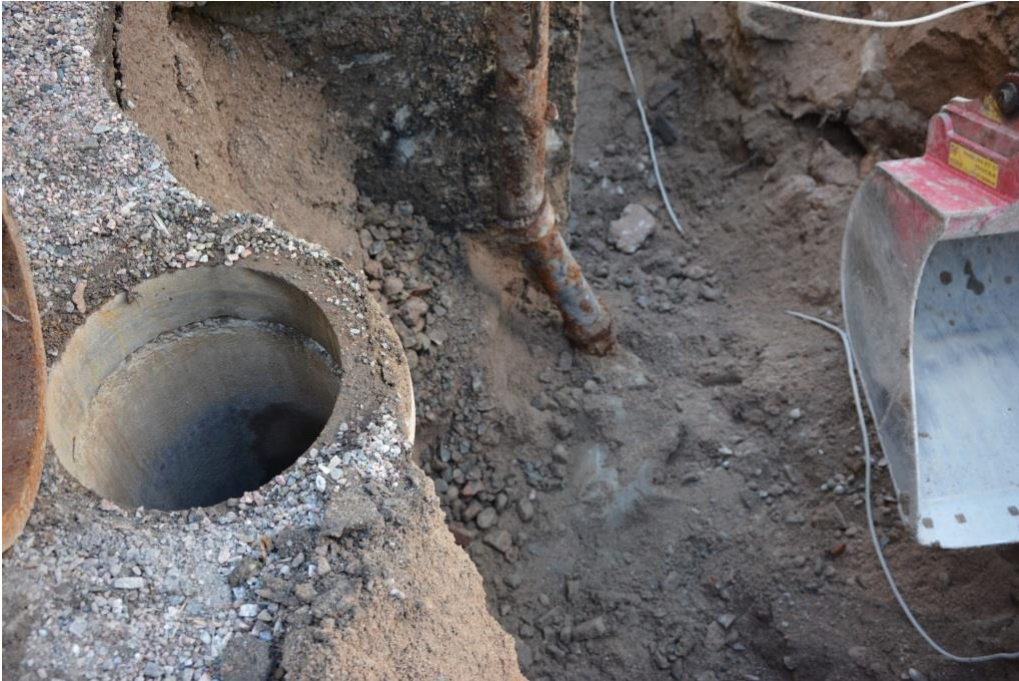
Befintliga vattenledningar och dränering vid skadestället inspekterades. Rören visade sig vara undermåliga och vatten rann inte till dagvattenbrunnen tillfredsställande. Justeringar av rörens placering gjorde. Inga fynd av historisk karaktär eller övriga intressanta iakttagelser kunde göras. Schaktet fylldes igen med dränerande material och marken ovanpå jämnades till och grustäcktes.

Dagvattenbrunnar och äldre vattenledning.

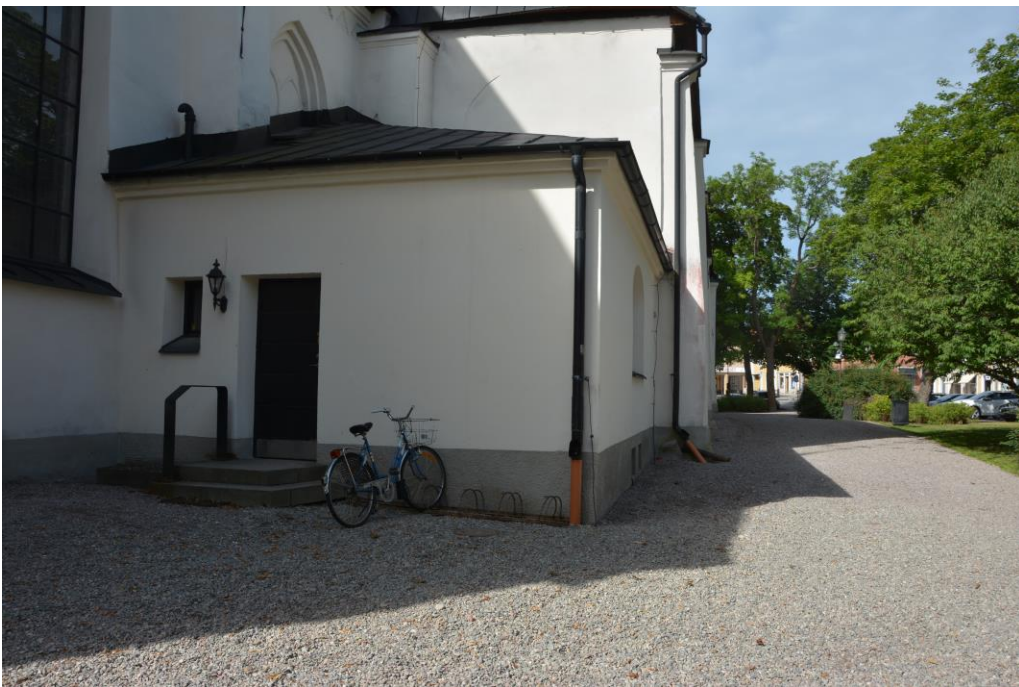
Efter arbetet återställdes ytorna kring sakristian.
