Västmanlands läns museum
Kulturmiljö Rapport B
2016:B9

Säterbo kyrka

Renovering av fasad och lanternin

Antikvarisk medverkan

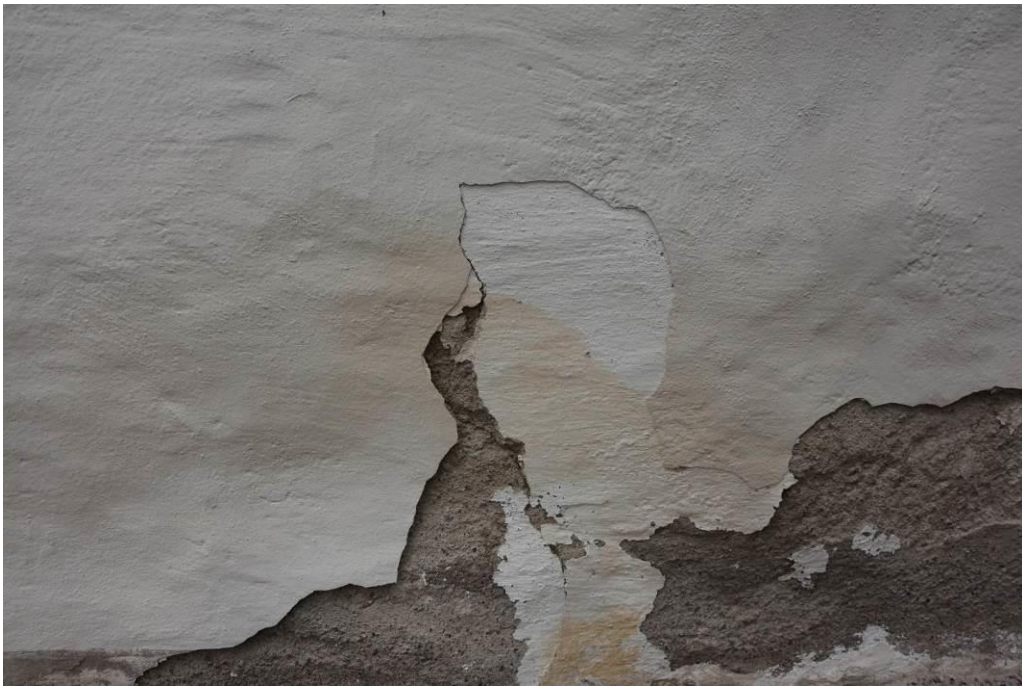
Putsbortfall på södra fasaden.

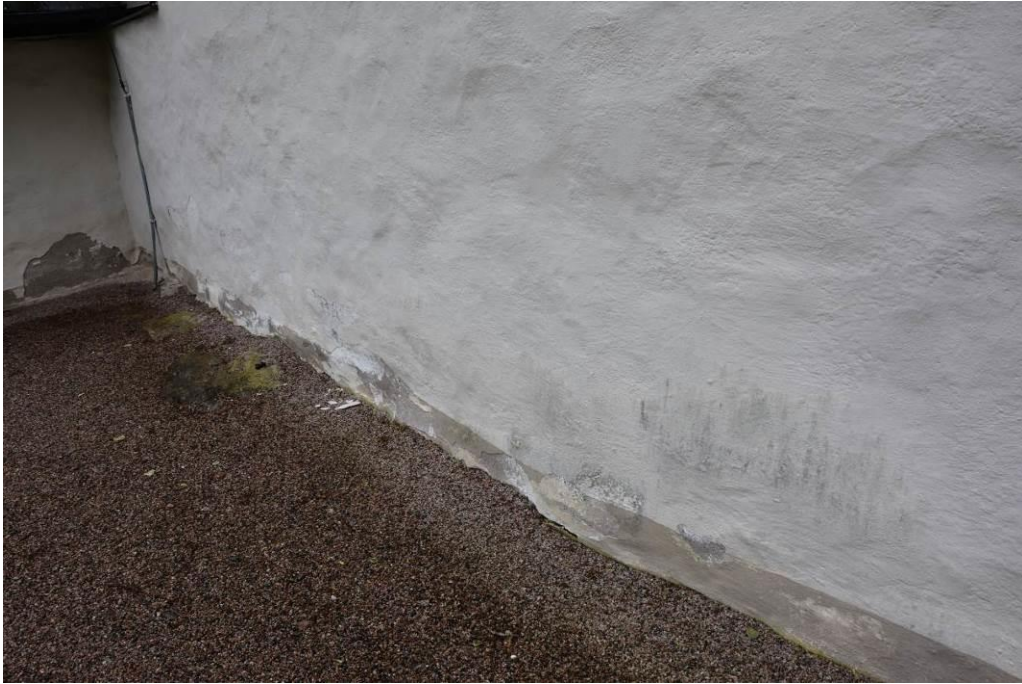
Runt hela fasaden fanns skador som uppkommit av att kalkputsen sugit upp fukt från marken.

Längs sockeln på kyrkans samtliga fasader har putsens tjocklek fasats av för att motverka den kapillärsugande effekt som annars sker och som kan innebära framtida skador på putsen. I marken vid sockeln har också arbeten utförts för att förbättra avrinningen. Ca 20 cm breda schakt intill sockeln har grävts ur och fyllts med kapillärbrytande grusmaterial.

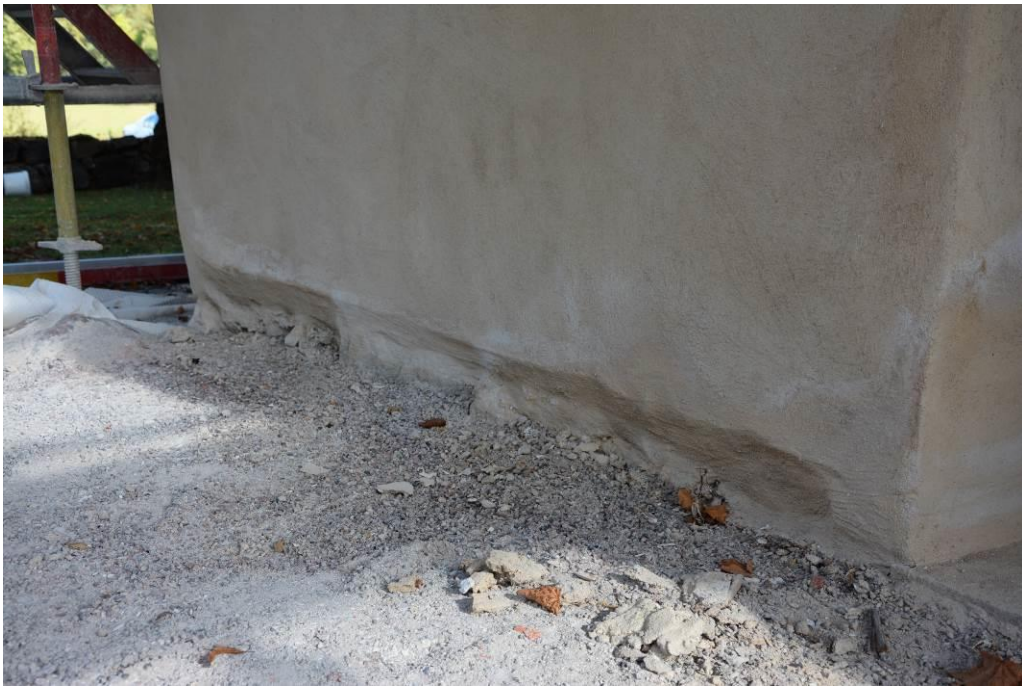
En infasning vid sockeln gjordes så att så lite kalkputs som möjligt nådde marken.

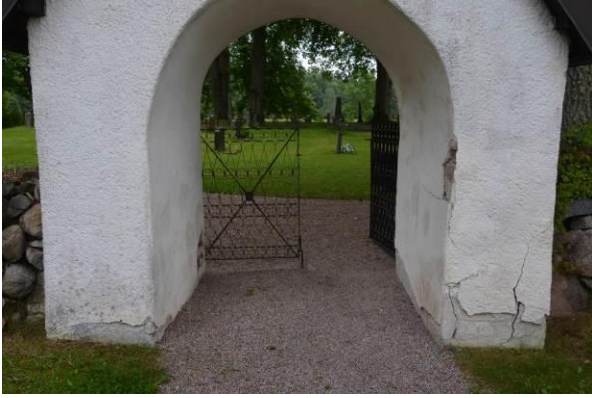
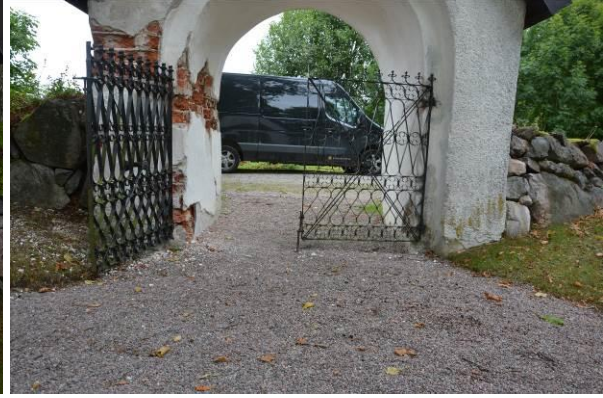
Stigluckans puts hade stora sprickor och putsbortfall. De underliggande tegelstenarna var frostsprängda. Löst sittande puts knackades bort och lagades i med kalkputs som avfärgades i kulör lik den befintliga som beslutades efter uppstrykningsprov. Dräneringsproblem som tidigare funnits kring stigluckan åtgärdades genom att markytan fick en bättre lutning samt att dräneringen och vattenavledning har letts ut till slänten norr om kyrkans parkering. Även kyrkans spillvatten från stuprör på sakristians fasad har anslutits.

Stigluckan hade stora skador i puts och frostsprängda tegelstenar.

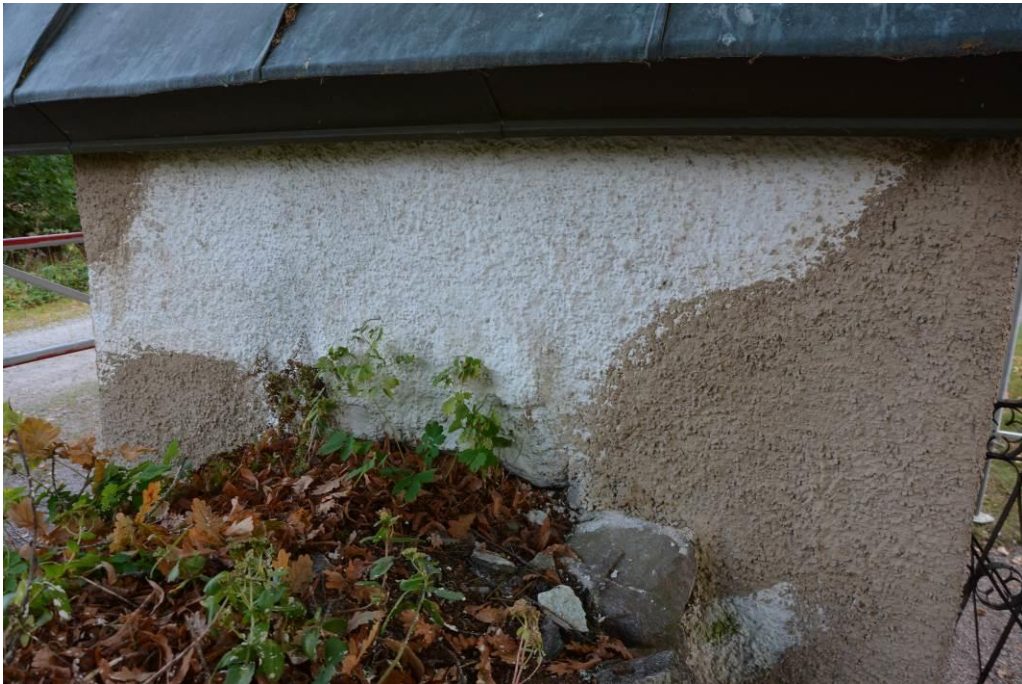
Stigluckan lagades och fick ny spritputs.

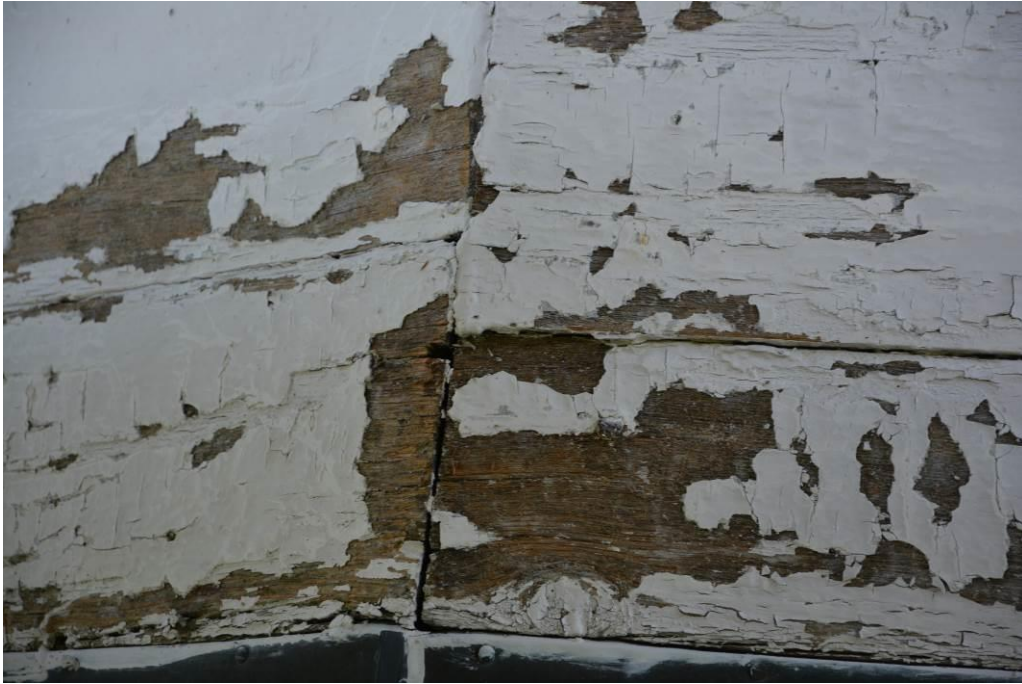
Under arbetet med lanterninen framkom att trämaterialiet var i så dåligt skick att det inte gick att målningsbehandla. Torrsprickor, grånat trä och begynnande rötskador skulle kräva ytterligare arbeten inom några år. Efter tilläggsbeslut från Länsstyrelsen medgavs att den rötskadade panelen upp till den översta överliggaren under taket kunde bytas ut till nytt material. De stående hörnstolparna hade även de rötskador. Dessa byttes ut partiellt i tre av lanterninens åtta hörn. De rötskadade delarna ersätts med timmer av kärnfura. Samtliga trämaterial målningsbehandlades med Ottossons linoljefärg i en kulör lika befintlig, NCS-kod 0604-Y26R.

Träpanelen på lanterninen hade stora sprickor och vissa rötskador.

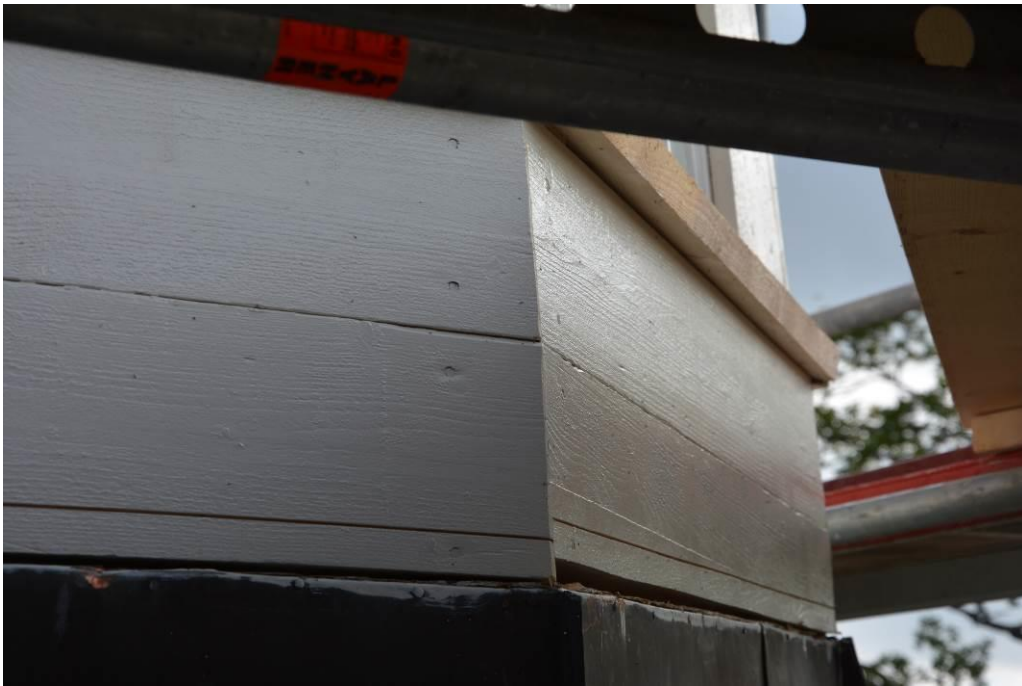
Panelen efter att den bytts ut.

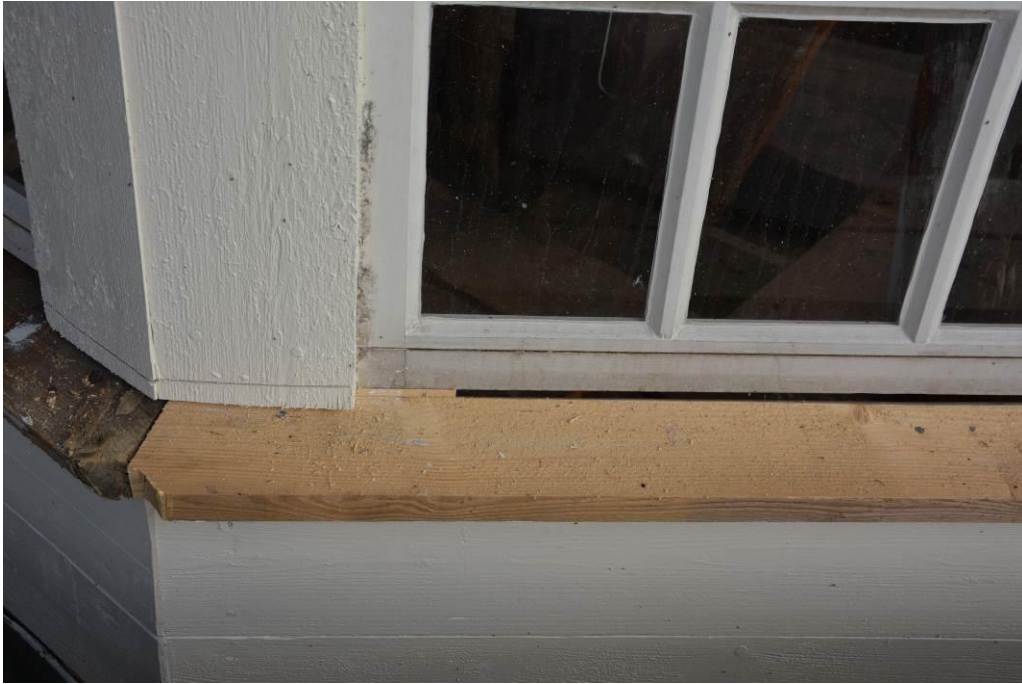
Nytt trämaterial kring lanterninens fönster. Vissa av fönsterbrädorna byttes och formen anpassades till de äldre bräderna.

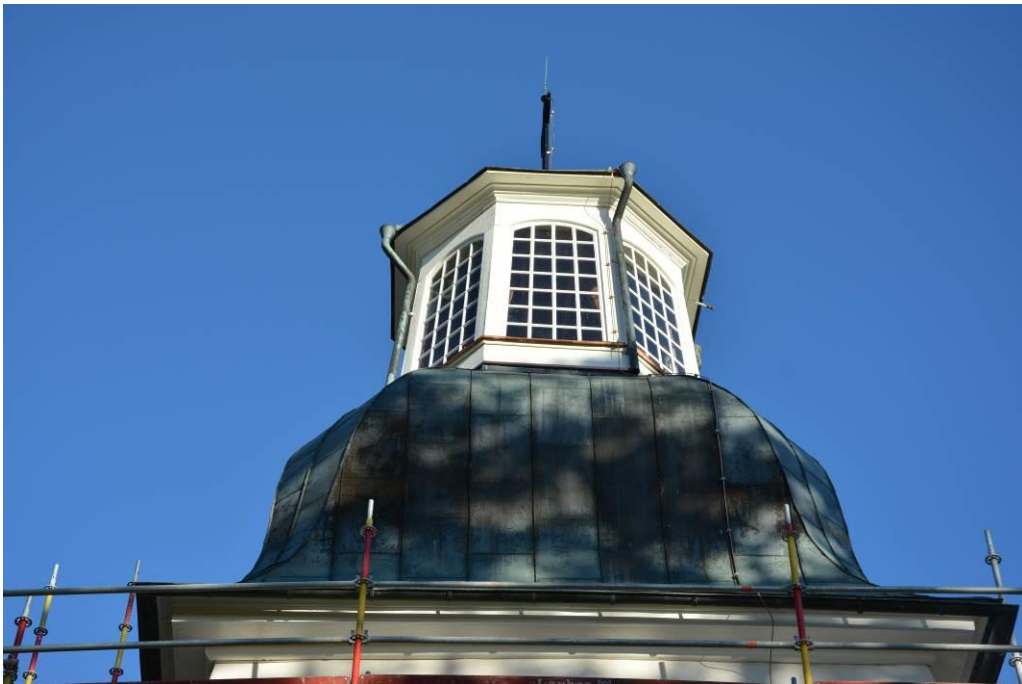
Lanterninen efter att arbetet var färdigt och ställningen nertagen. De nya kopparblecken under fönstren kommer mörkna i ton.

Tornlanterninens fönster försågs med bleck av koppar som förhindrar regnvatten att tränga in mellan båge och karm. Även anslutning mellan lanterninens träpanel och nedanliggande takanslutning försågs med kopparbleck.

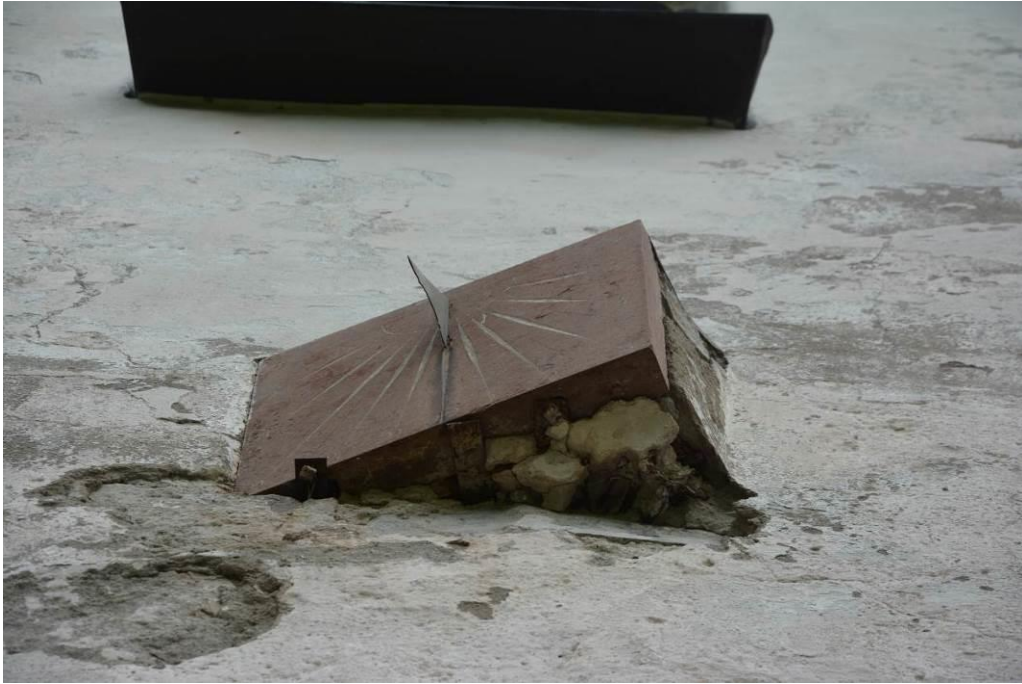
Solurets infästning på tornets södra fasad såg över i samband med fräsningsarbetet. Två nya dubb monterades i solurets underkant. De redan befintliga dubbarna som rostade lämnades kvar. Det skulle innebära ett för stort ingrepp att avlägsna dem. På fasaden bredvid och under fanns putsskador som ett resultat av att regnvatten runnit utefter solurets sidor. På solurets överdel monterades därför en kopparplåt som ledde ut regnvatten en bit utanför fasaden.

Soluret innan åtgärder. Dålig vattenavrinning hade medfört att bultar som höll soluret på plats hade roststat samt gett putsskador på fasaden.

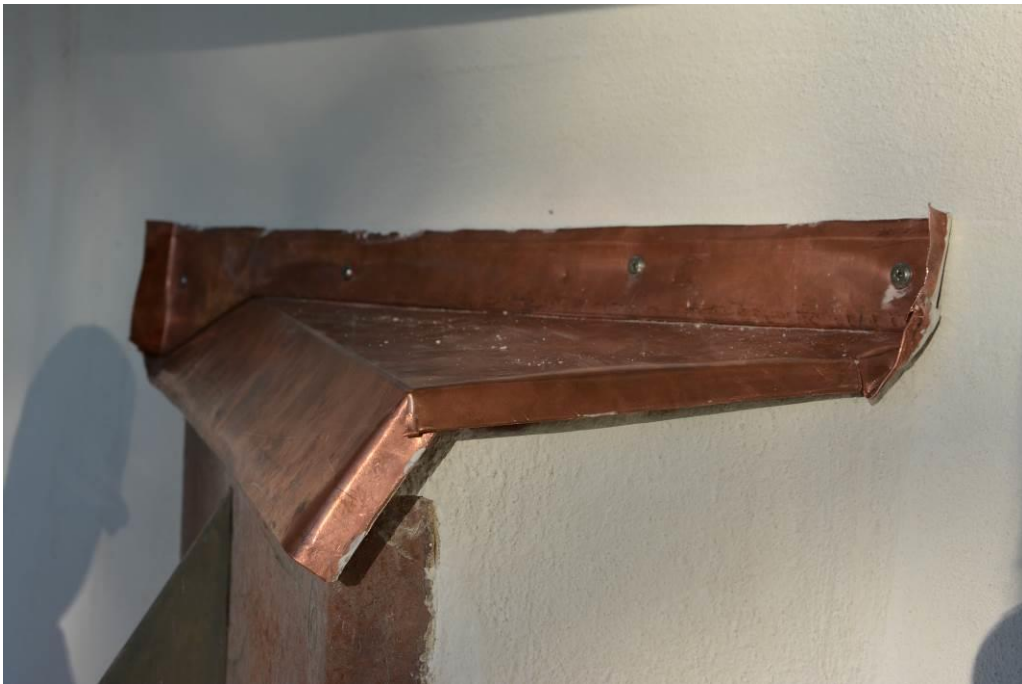
Soluret fick ett kopparbleck som ska hjälpa till med vattenavrinning.
