# Karmansbo smedja

## Omläggning av tak

Antikvarisk medverkan

Karmansbo 1:4  
Heds socken  
Västmanlands län

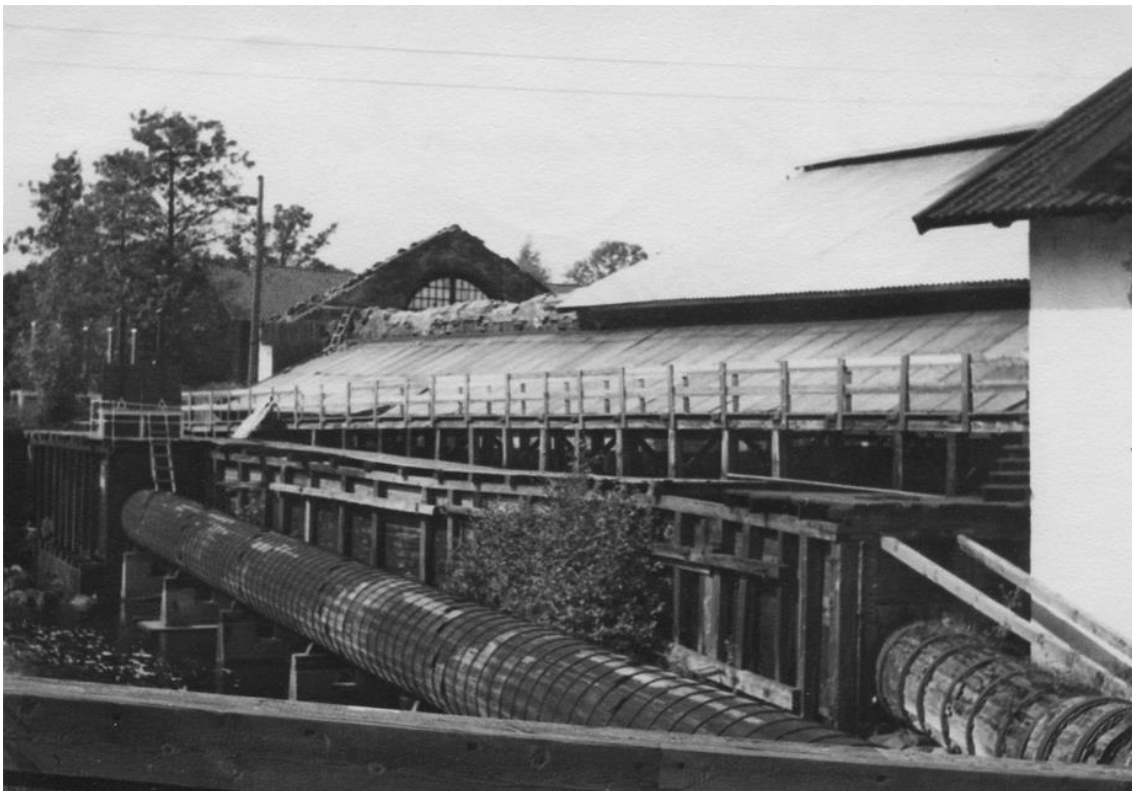
*Norra delen av smedjans tak rasade in 1951. Gavelröstet med lunettfönster revs vid återuppförandet.  
Foto: Smelinger, VLMs arkiv.*

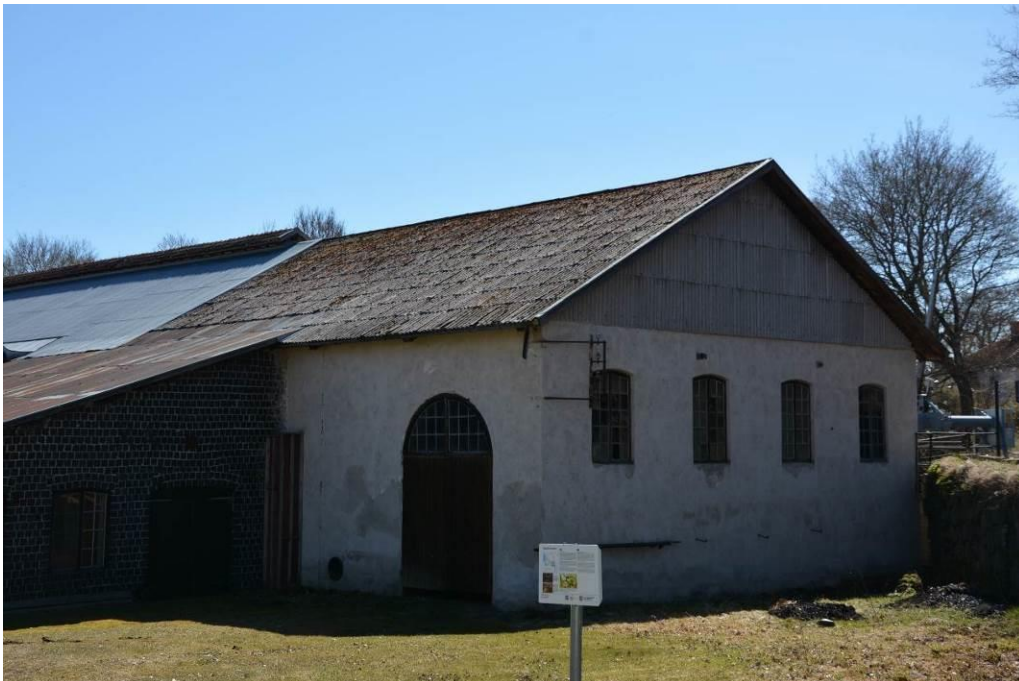
*Karmansbo smedja från norr med den gamla taktäckningen. BildID: Vlm\_kmvSB-5863.*

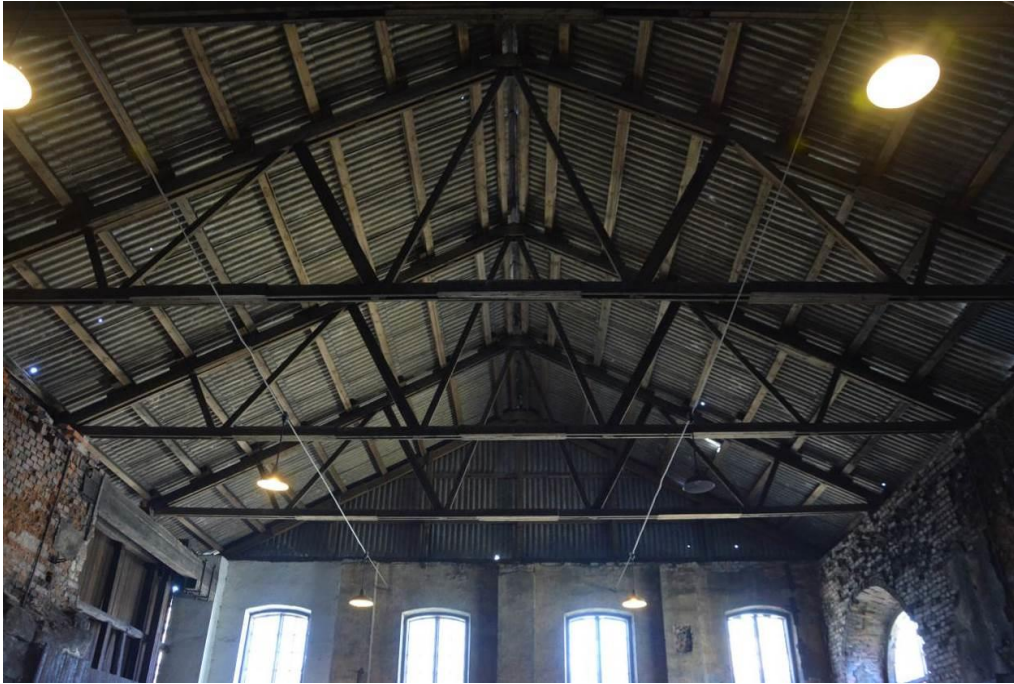
Delar av hammarsmedjans tak var täckt med sinuskorrugerade asbestcementplattor från renoveringen 1951. Dessa var skadade vilket medförde att taket inte var tätt. Södra delen av taket var täckt med omålad galvaniserad sinuskorrugerad plåt från renoveringen 1983 som till största del fortfarande var i gott skick. Asbestcementplattor behövde bytas ut till ny plåt i liknande utförande som befintlig sinuskorrugerad plåt för att säkerställa att taket hålls tätt och skyddar byggnaden och dess tekniska utrustning.

*Interiör bild med taktäckning och gavelröset täckt med asbestplattor. Vlm\_kmvSB-5861*

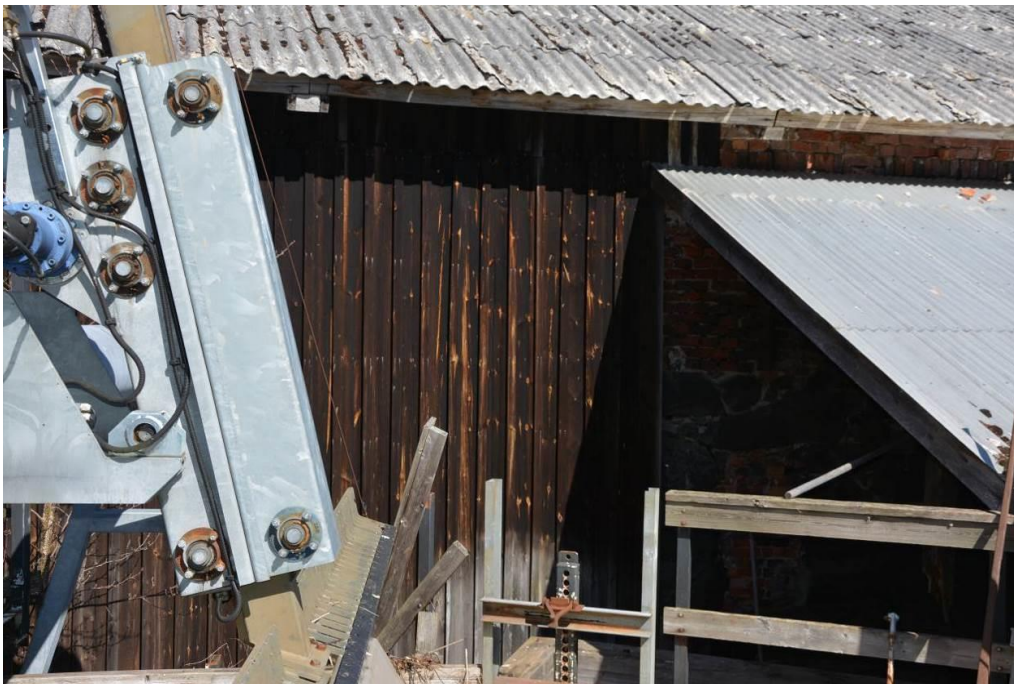
*Nordvästra fasaden innan åtgärd. Fasaden var täckt med en locklistpanel som stod som förebild för den kommande täckningen av gavelröset. Vlm\_kmvSB-5865.*

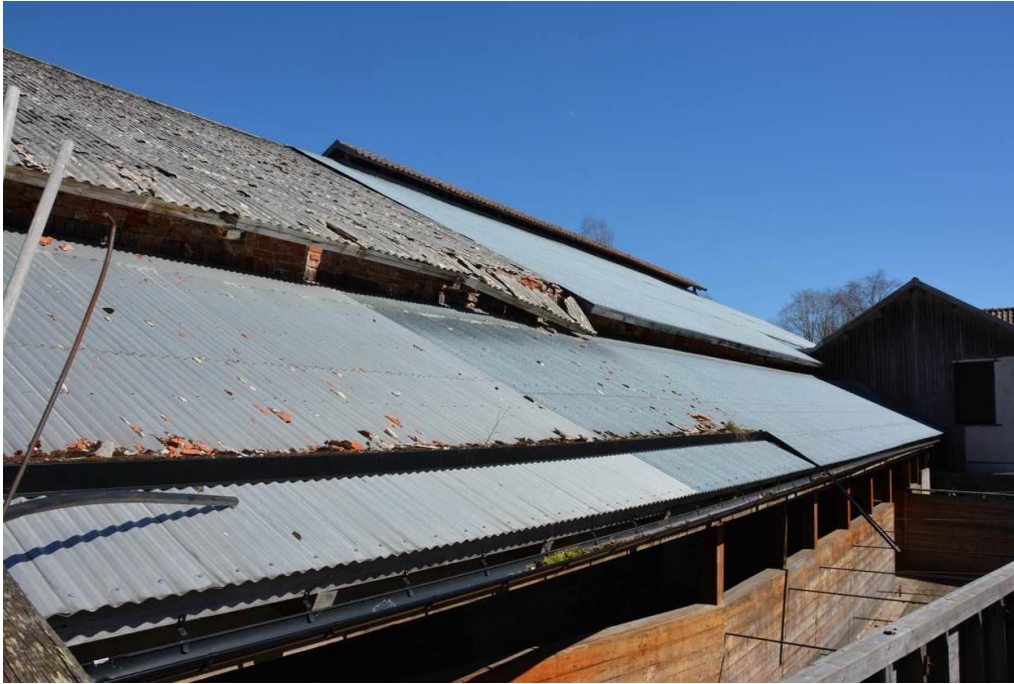
*Taket med asbestplattor och galvaniserade plåt från renoveringen 1983. Vlm\_kmvSB-5867*

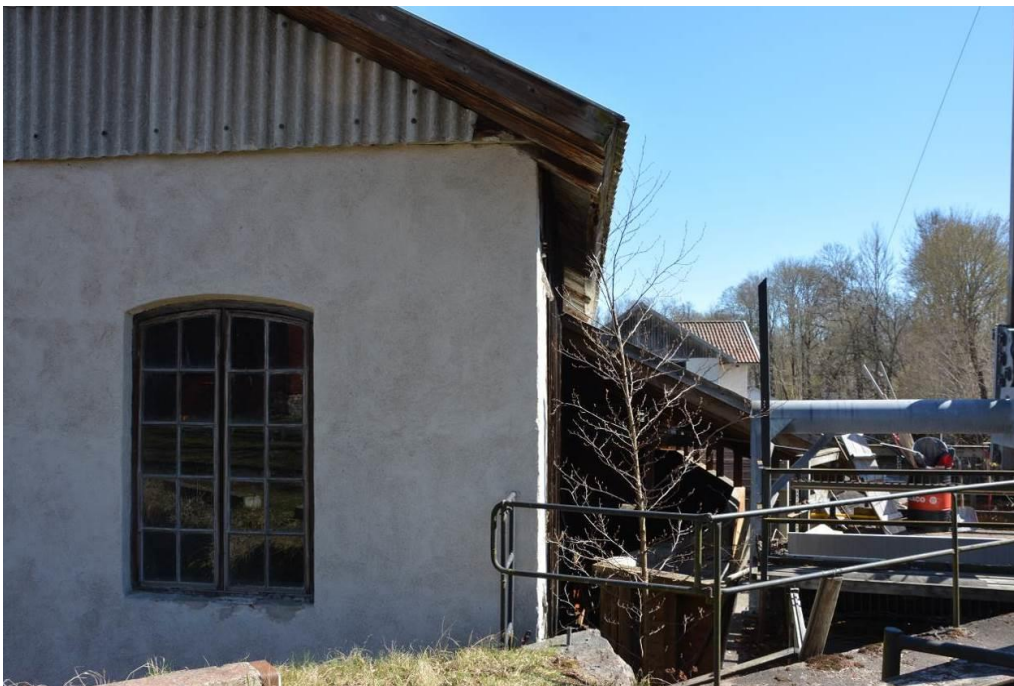
*Nordvästra hörnet av smedjan med asbestplattor. Trädet togs ner i samband med arbetet. Vlm\_kmvSB-5868.*

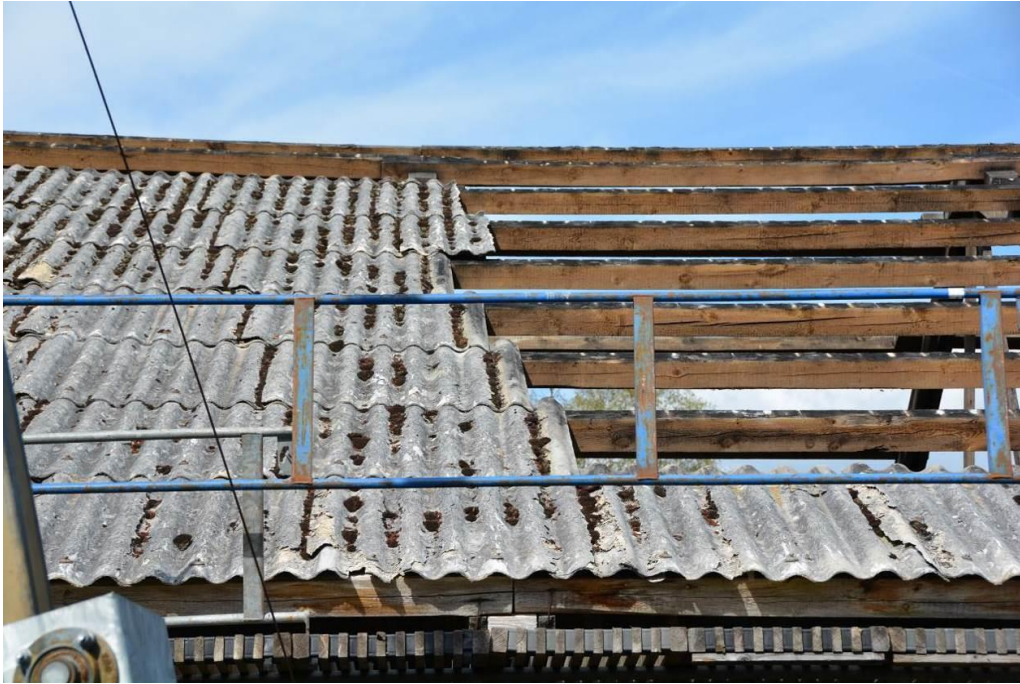
*Asbetsplattor under nedmontering. Vlm\_kmvVB-588*

Asbetsplattor på tak och gavel monterades ner av saneringsföretaget Misab gruppen AB (Mellansvensk Industrisanering AB) som även tog hand om restavfallet. Det befintliga undertaket var i tillräckligt god kondition att inga trädetaljer i den bärande konstruktionen behövdes bytas ut.

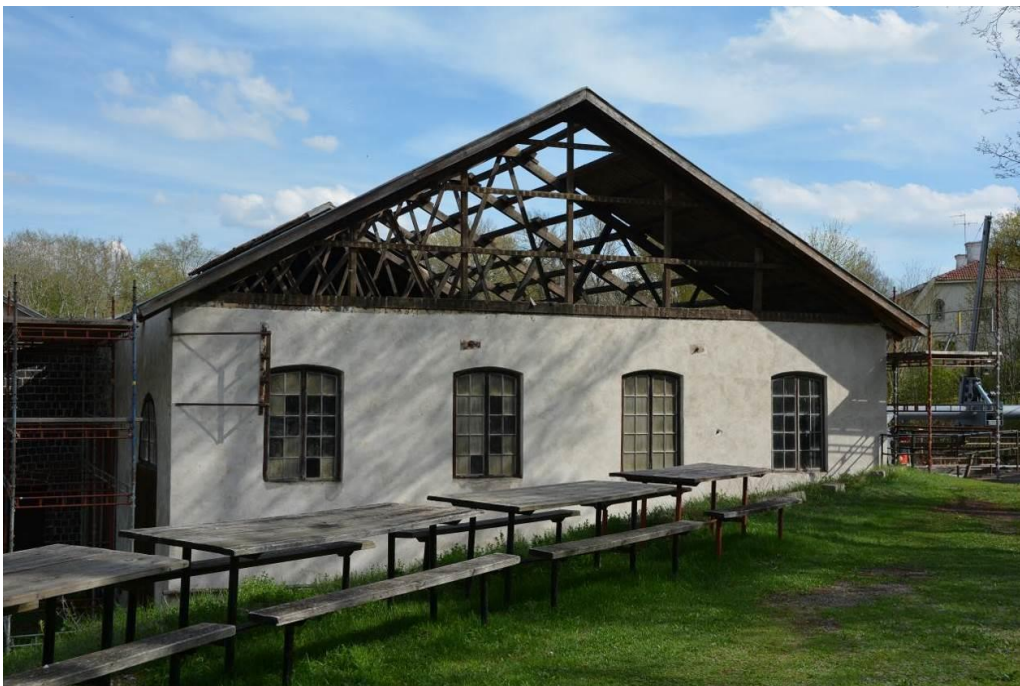
*Samiliga plattor på tak och gavelröste nedmonterade och plåt pålagd på västra takfallet. Vlm\_kmvVB-585.*

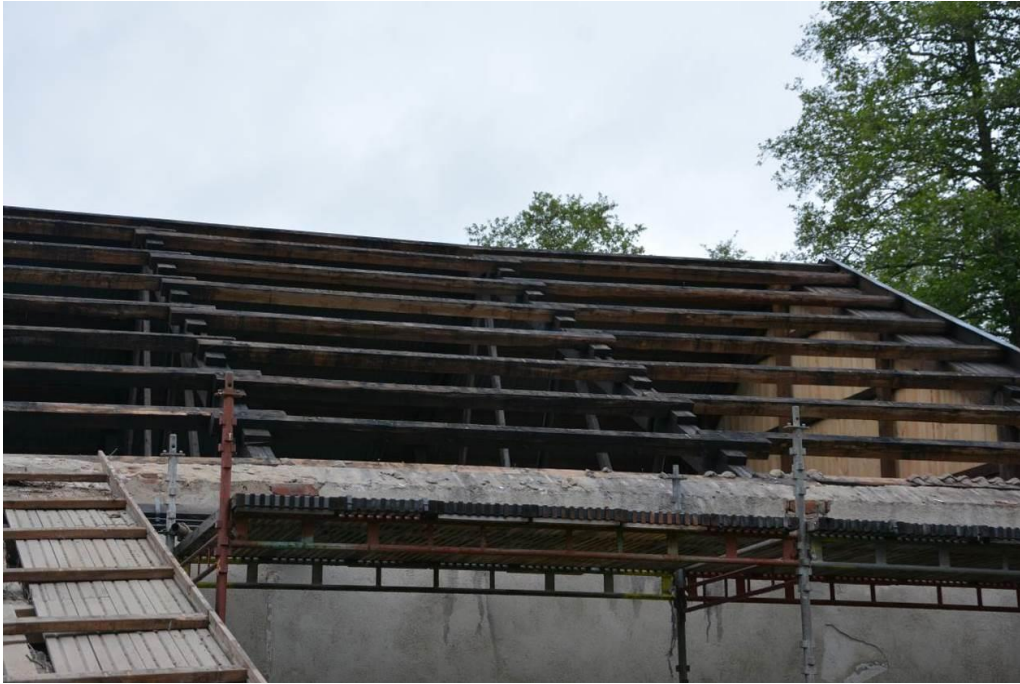
*Plåten monterades på öppen läkt. Träkonstruktionen var i gott skick och behövde inte bytas ut. Vlm\_kmvSB-5912*

Ny plåt av märket Plannja i kulör zinkgrå, 18 mm, monterades på befintliga takstolar. Under arbetets gång framkom det att det sinuskorrugerade plåttaket på det östra inlastningsrummet var i dåligt skick. Detta tak hade inte påverkats av varken takraset 1951 eller brandskador 1983 och var således utslitet av ålder. När takplåten plockades ner framkom att takstolarna konstruktion började brista och hängde. Detta hade redan åtgärdats vid ett tidigare tillfälle, troligen 1983. Klossar hade monterats för att täcka upp mellanrummet mellan takstol och taktäckning. En provisorisk stötta ställdes innanför entréportarna för att pressa takstolarna uppåt. Klossar kompletterades och dessa två åtgärderna blev den kompromiss som sedan ny plåt av samma slag som lades på nordvästra taket.

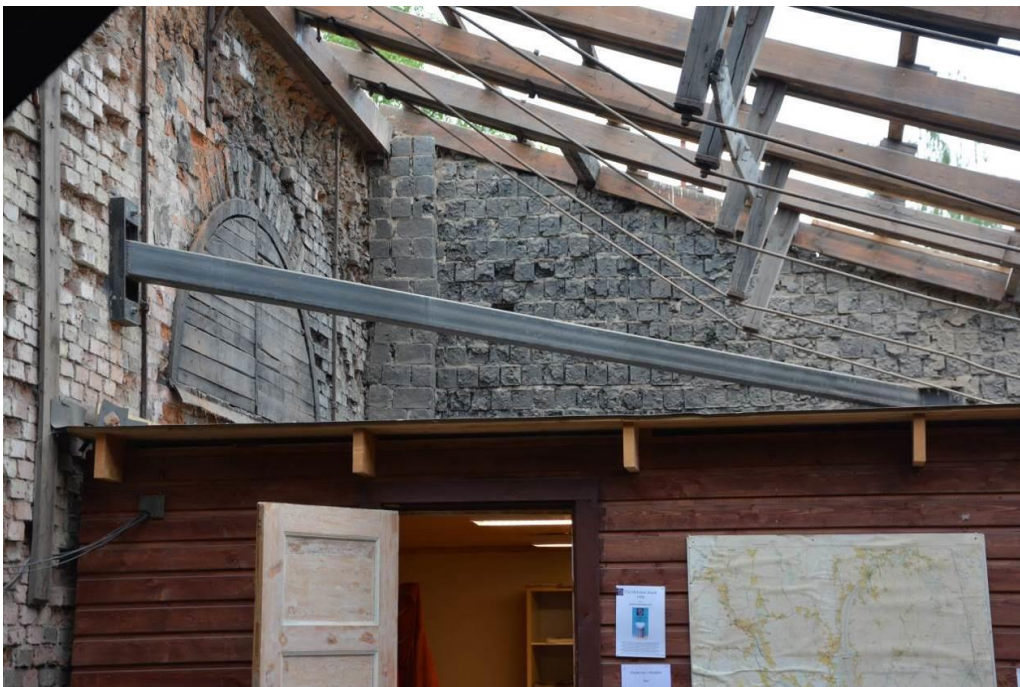
*Östra inlastningsrummets takstolskonstruktion. Vlm\_kmvSB-5907*

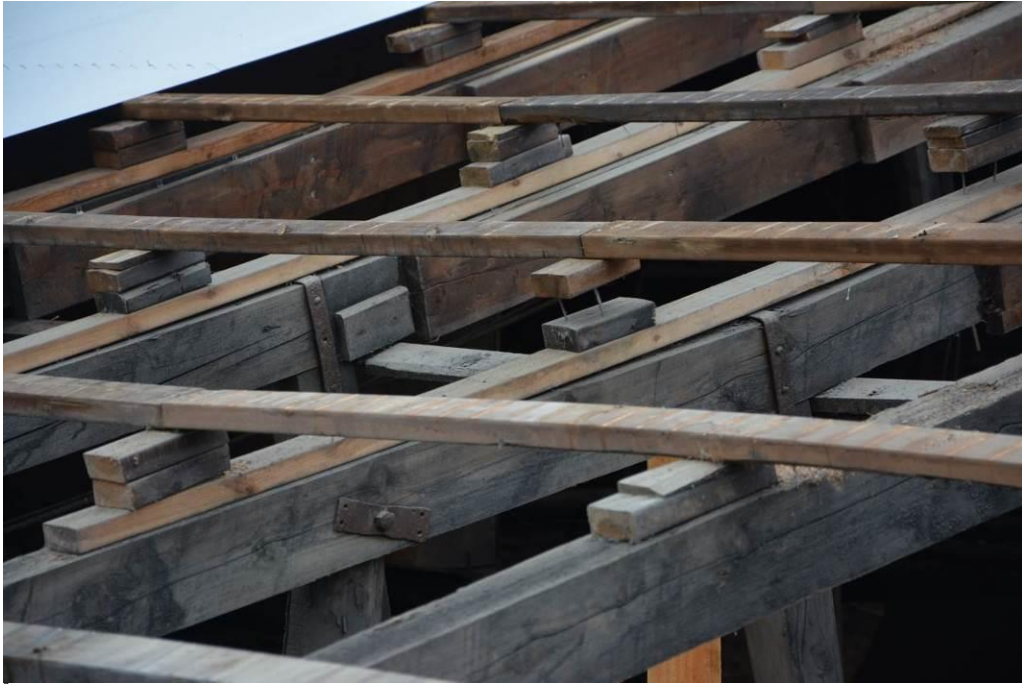
*Åtgärder på takkonstruktionen över östra inlastningsrummet har gjorts tidigare och kompletterades under arbet 2017. Vlm\_kmvSB-5913.*

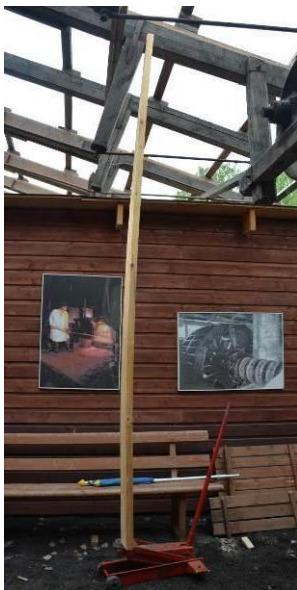
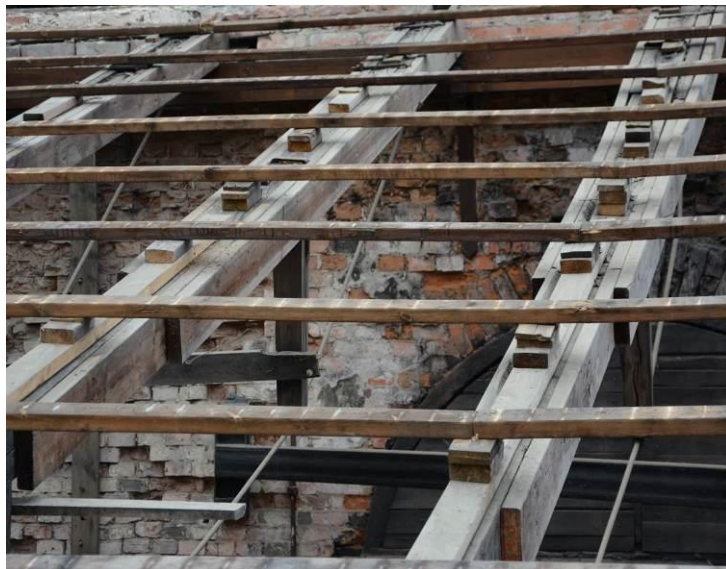
*En provisorisk pelare monterades för att stötta upp takstolarna som visar på tidigare förstärkningar. Vlm\_kmvSB-5908, -5914.*

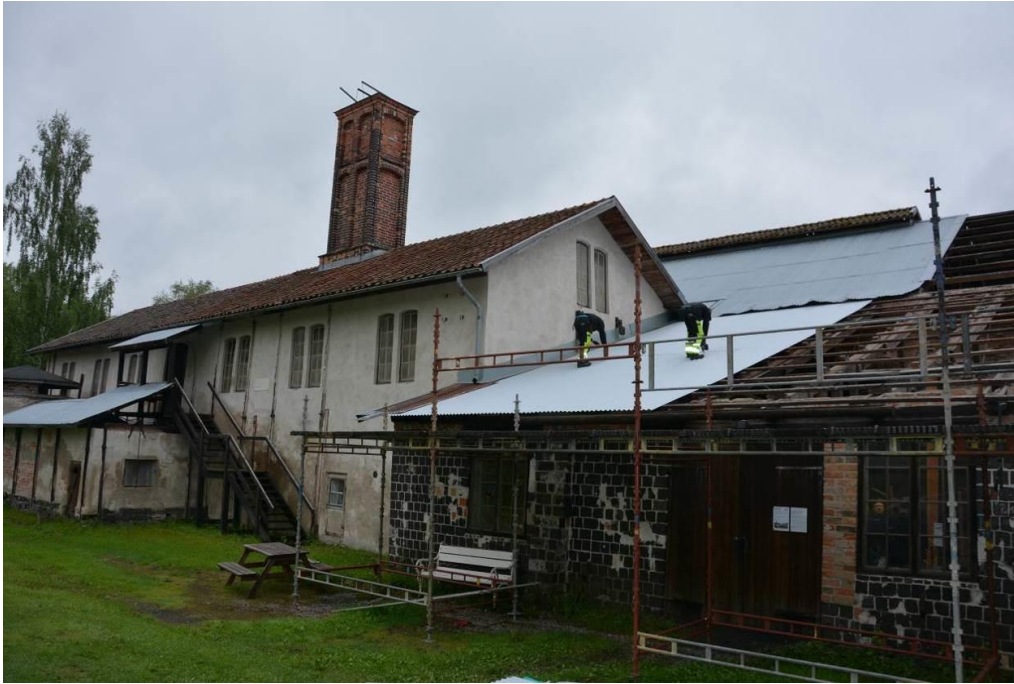
Östra inlastningsrummet med ny taktäckning under montering. Vlm\_kmvSB-5909.

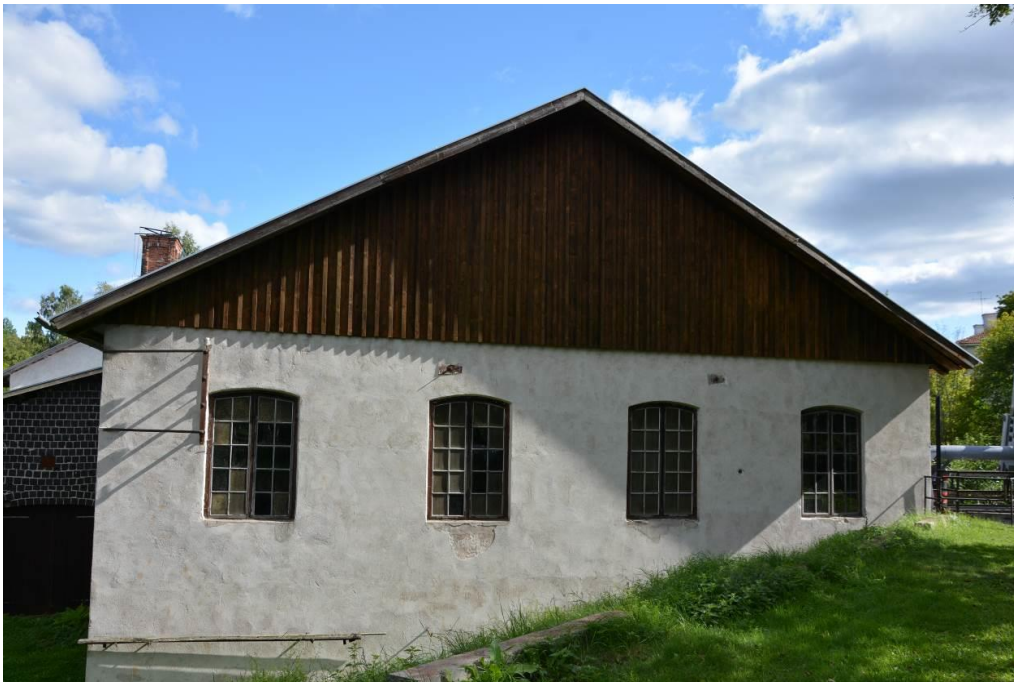
Norra gavelröstets nya panel. Vlm\_kmvSB-5968.

Av byggnadens befintliga panel fanns två alternativ. Det ena var en stående slät eller möjligen spontad, obehandlad panel som var tydligt grånad och som satt monterat på turbinhusets norra fasad. Det andra alternativet var en locklistpanel som tjärbehandlats och som fanns monterad på nordvästra fasaden. Den panel som föreslogs var den senare eftersom den var monterad på samma byggnadskropp, var placerad kring hörnet från gavelröset samt att de portar som sitter på nordöstra fasaden även de var tjärbehandlade.

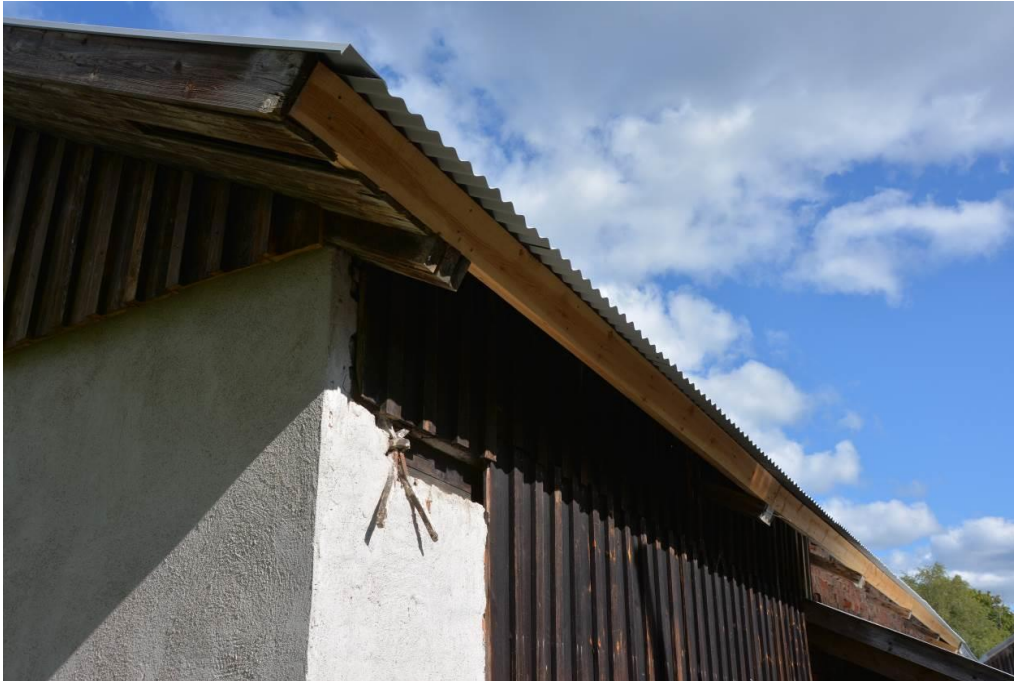
*Detalj på ny panel till vänster och äldre panel till höger. Vlm\_kmvSB-5970.*

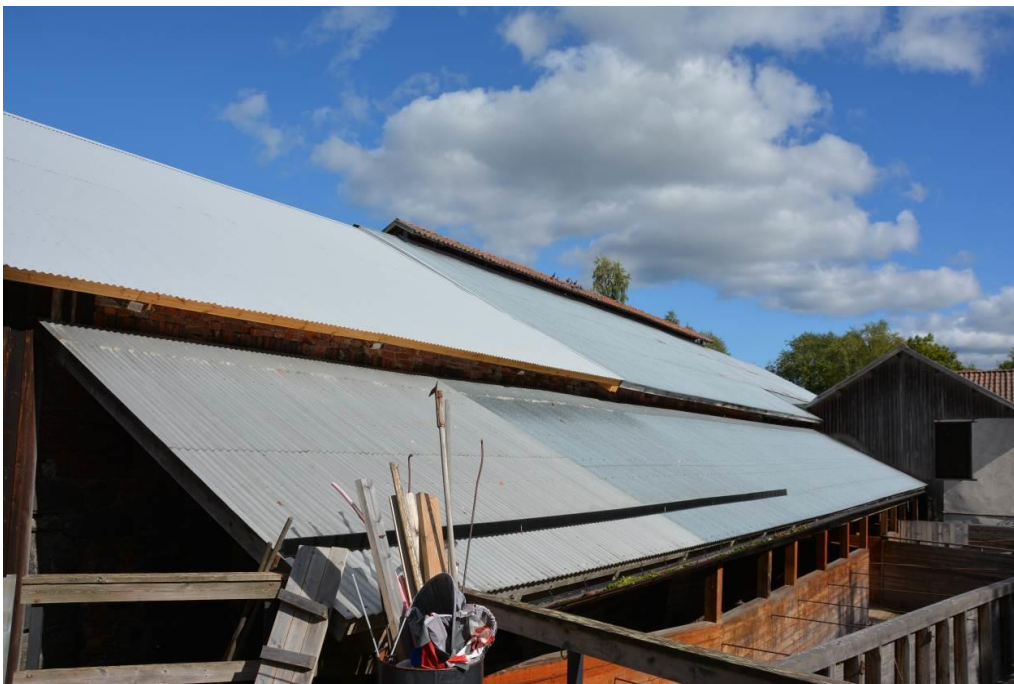
*Ny plåt överst till vänster i bild. Plåt från renoveringen 1983 överst till höger. Nedre delen av taket är över vattenhjulen. Vlm\_kmvSB-5971.*

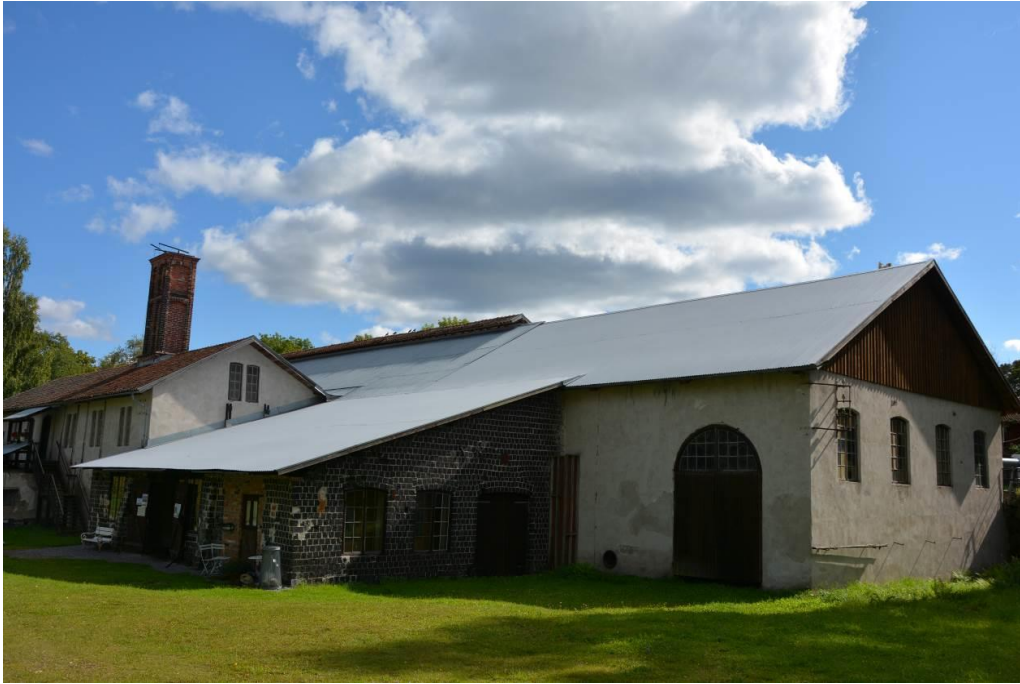
*Det nylagda taket sett från norr. Vlm\_kmvSB-5973.*

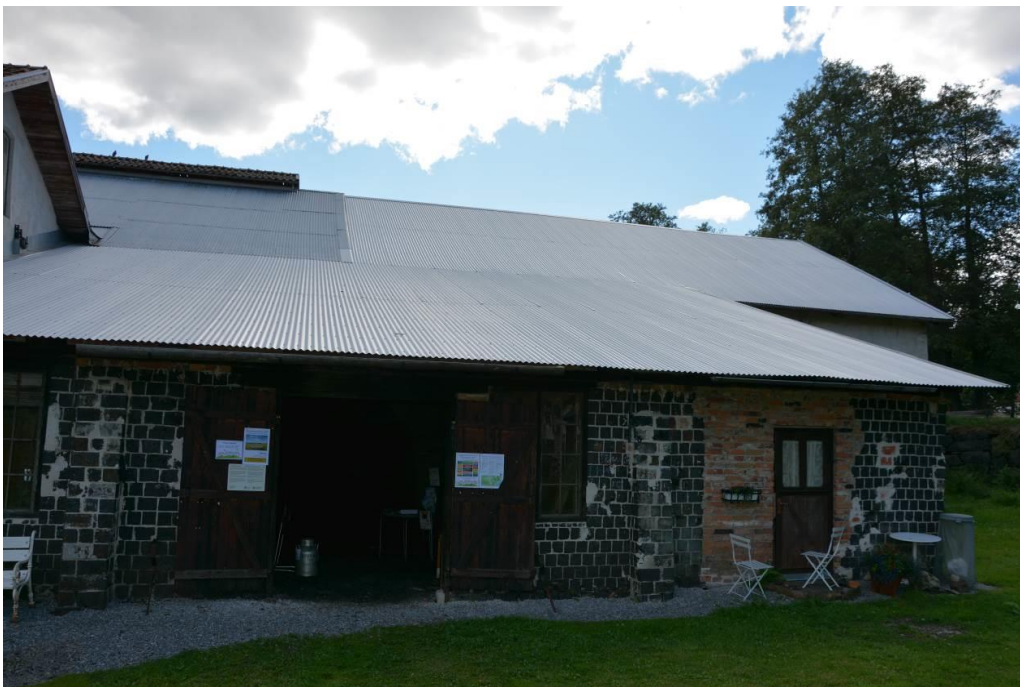
*Det nylagda taket sett från öster. Vlm\_kmvSB-5978.*
