Västmanlands läns museum  
Kulturmiljö Rapport B  
2017:B4

# Sankt Nicolai kyrka

## Restaureringsåtgärder på stiglucka, grindstolpar och kyrkogårdsmur

Antikvarisk medverkan

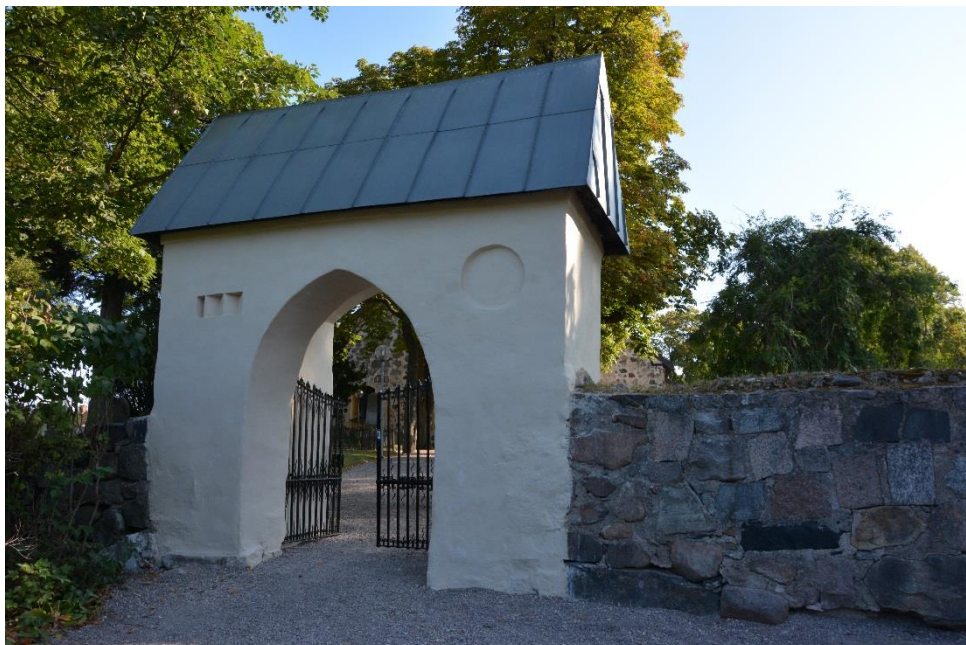
Omslagsfoto: Stigluckan vid St Nicolai kyrka efter åtgärder.

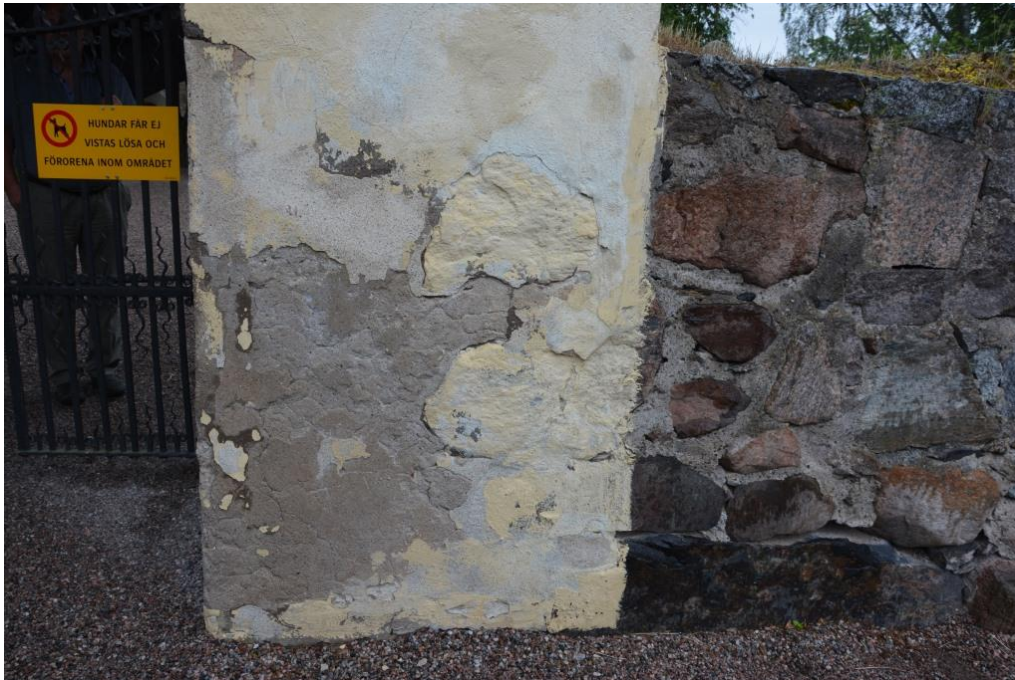
*Stigluckan och delar av muren innan åtgärder. Cementlagningar och puts av olika kulörer syns. Vlm\_kmvSB-4972.*

Stora partier av stigluckans putsade ytor har tidigare lagats med ett cementbruk. Detta har bland annat fått till följd att underliggande tegel visade en relativt stor skadebild. Den spruckna cementhaltiga lagningsputsen och bomputs knackades ner. Skadade tegelstenar ersattes. Större håligheter som uppstått efter frostsprängt tegel bottnades med tegelskärvor innan nya putslager påfördes. Till mur- och putsbruk användes Ölandskalk. Grindstolparna målades i en svagt gul kulör eftersom vissa partier hade en del cement kvar.

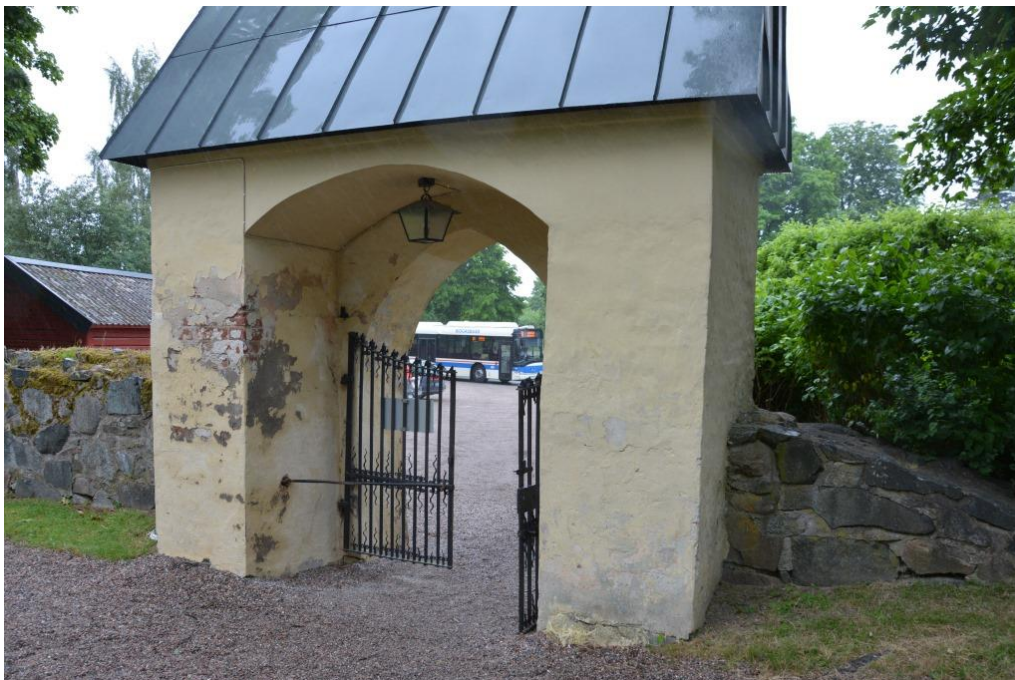
*Stigluckan från kyrkogården. Frostsprängningar på teglet och cementlagningar syns på främst vänstra delen men gömmer sig bakom cementen. Vlm\_kmvSB-4976.*

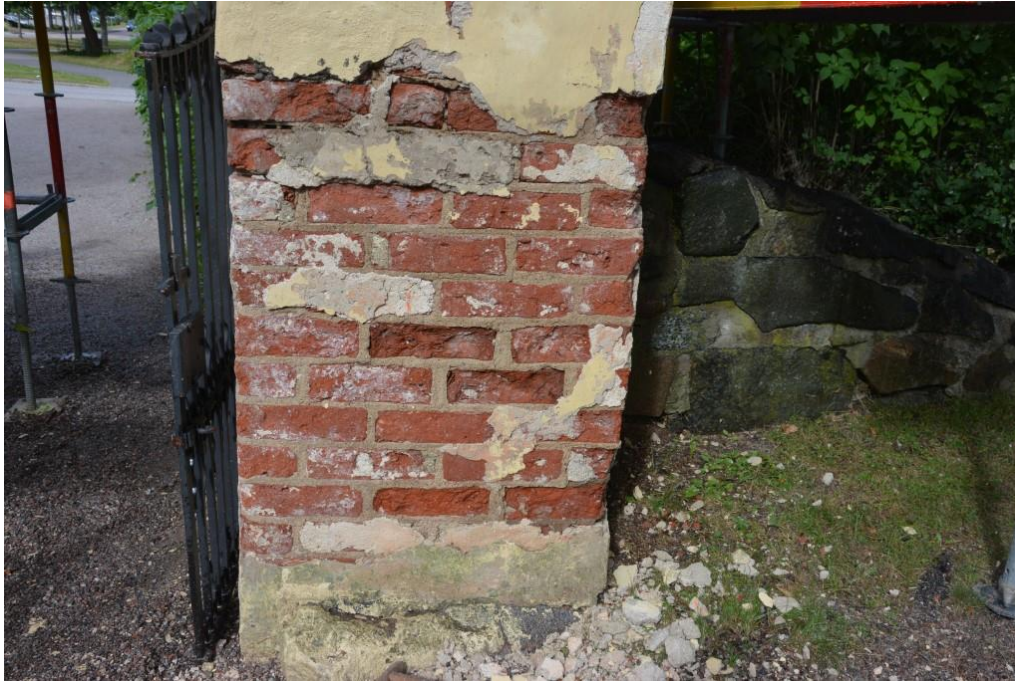
*Synliga frostsador under bortknackade cementlagningar. Vlm\_kmvSB-5161.*

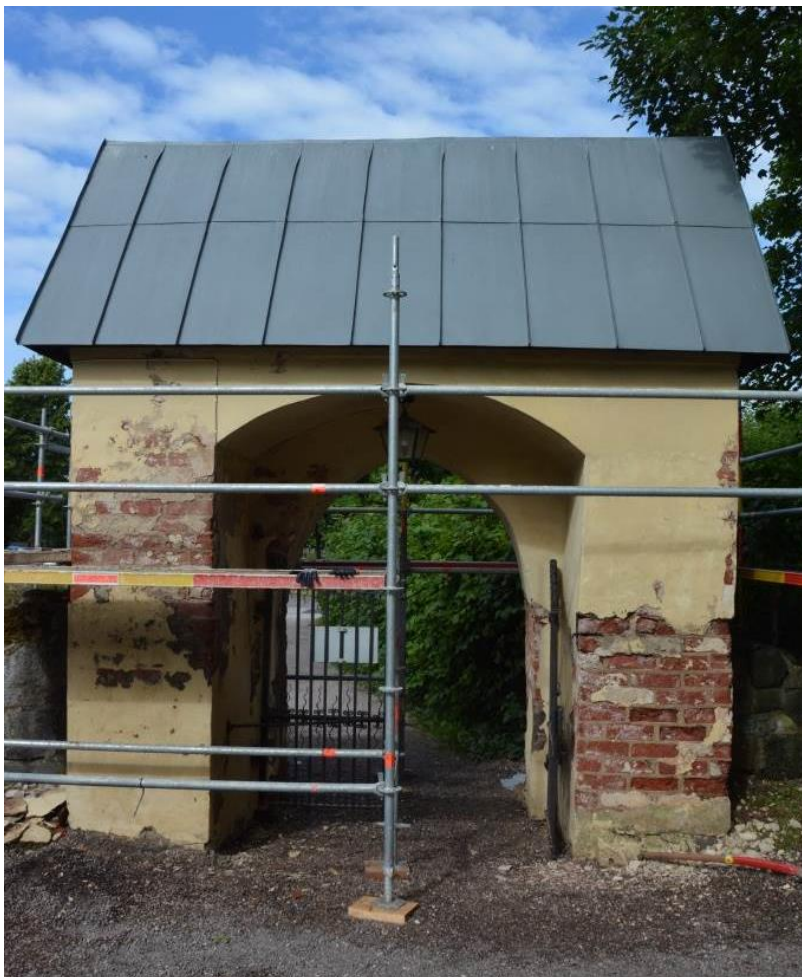
*Bortknackning av cement på stigluckan mot parkeringen. Vlm\_kmvSB-5164.*

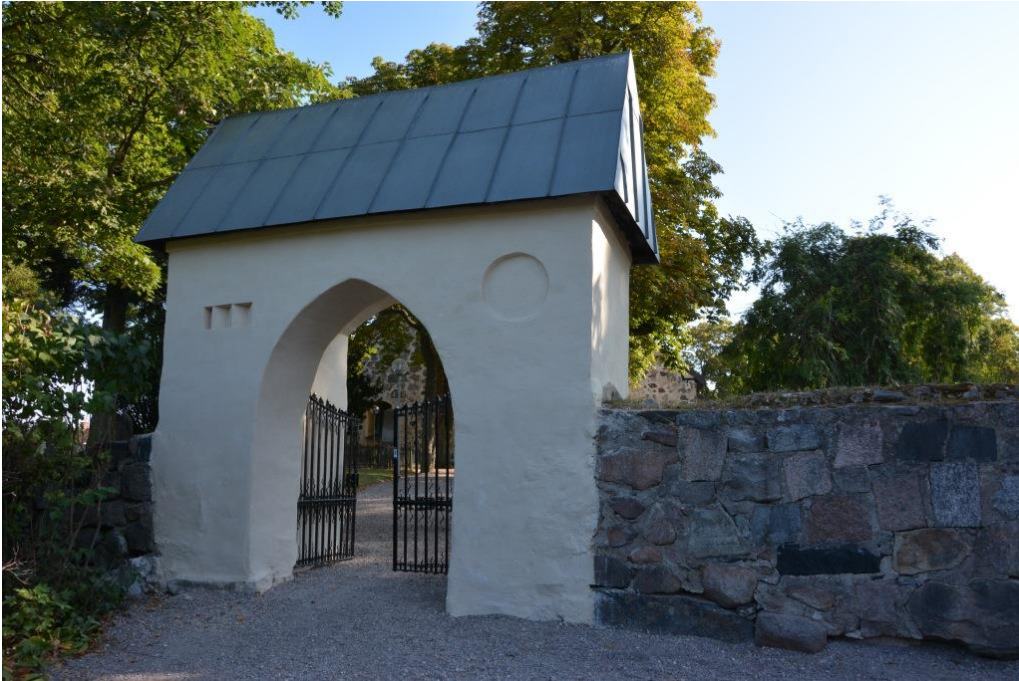
*Stigluckan efter åtgärder och slutstrykning av ölandskalk. Vlm\_kmvSB-5347*

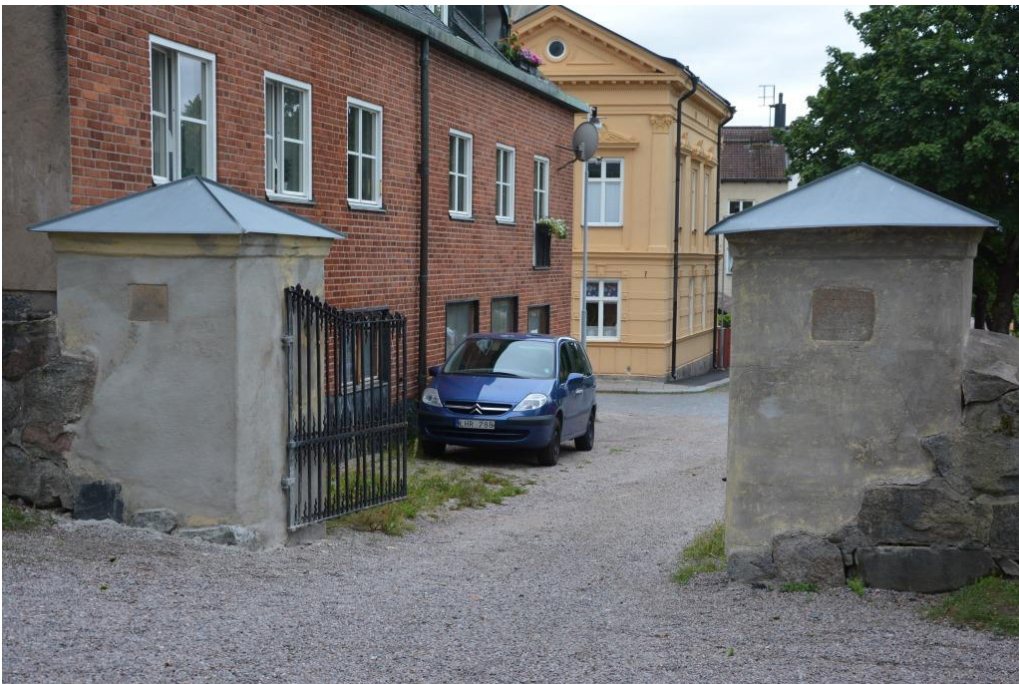
*Grindstolparna under arbete med pytt putslager. Vlm\_kmvSB-5169.*

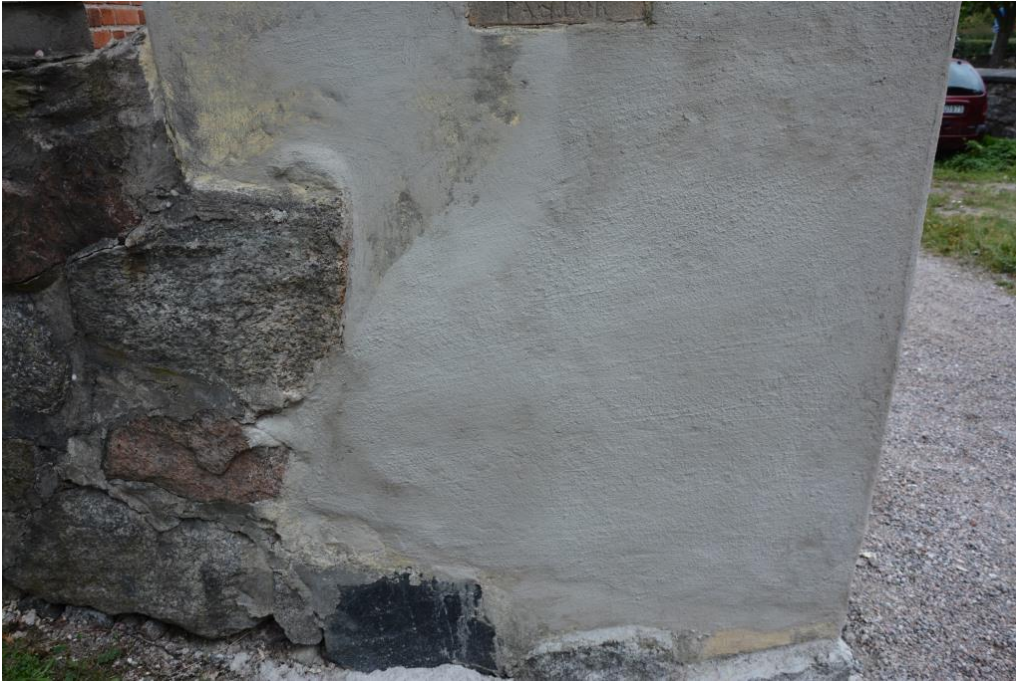
*Putslagningar gjordes fram till murens naturstenar. Vlm\_kmvSB-5171.*

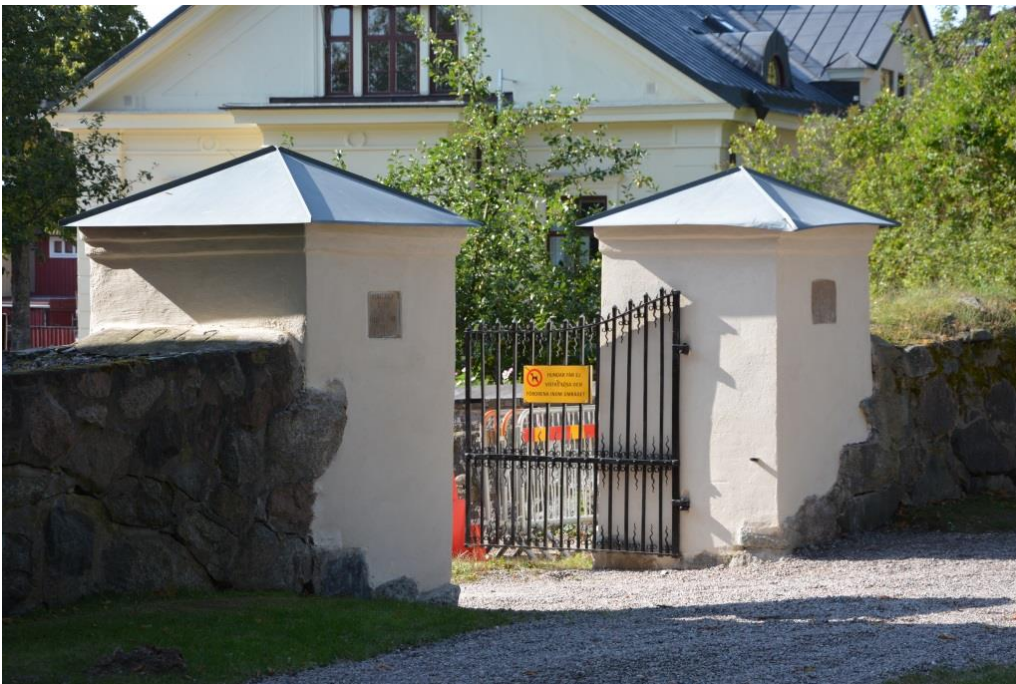
*Grindstolpar efter färdigställandet med målad grind och vit kalkputs. Vlm\_kmvSB-5331.*

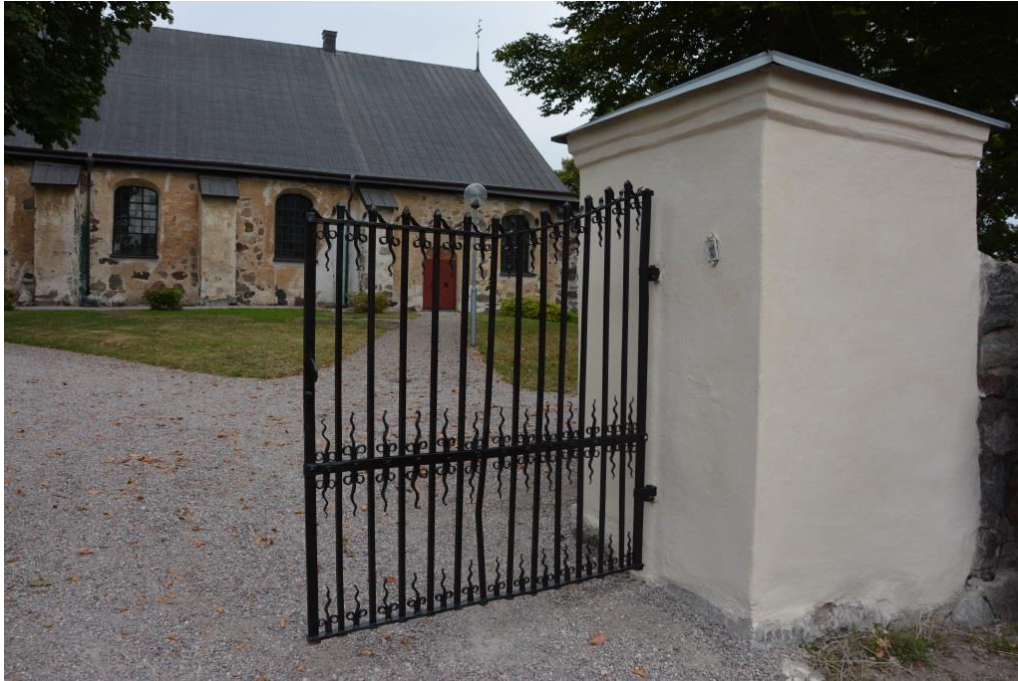
*Grindstolpe med grind efter färdigställande med kyrkan i bakgrunden. Vlm\_kmvSB-5343.*

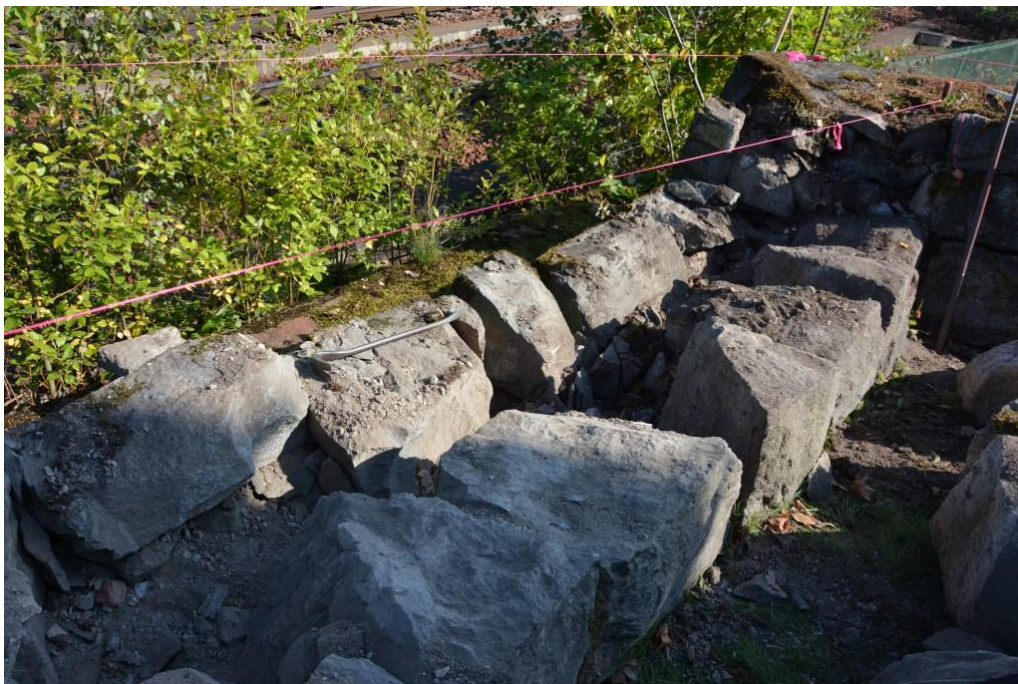
*Arbetet med nordöstra hörnet. Stenar har placerats tillbaka och rättat efter rätsnören. Vlm\_kmvSB-5323.*

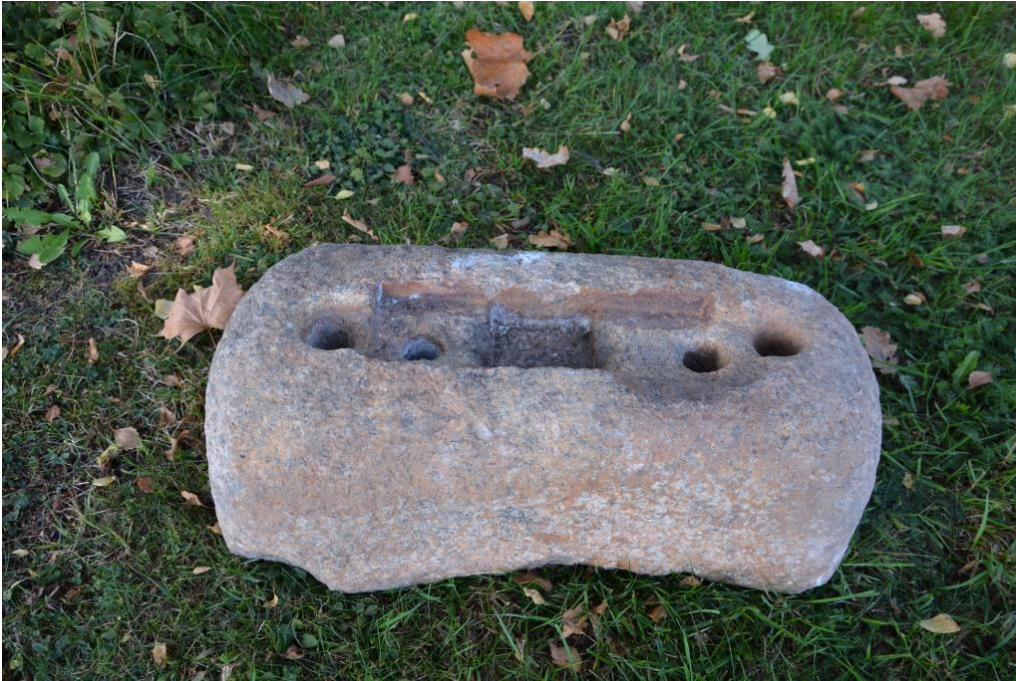
*En av stenarna i muren bär märken efter en fastsättning. Troligen är detta en grundsten där det tidigare har suttit en gravvård. Vlm\_kmvSB-5324.*

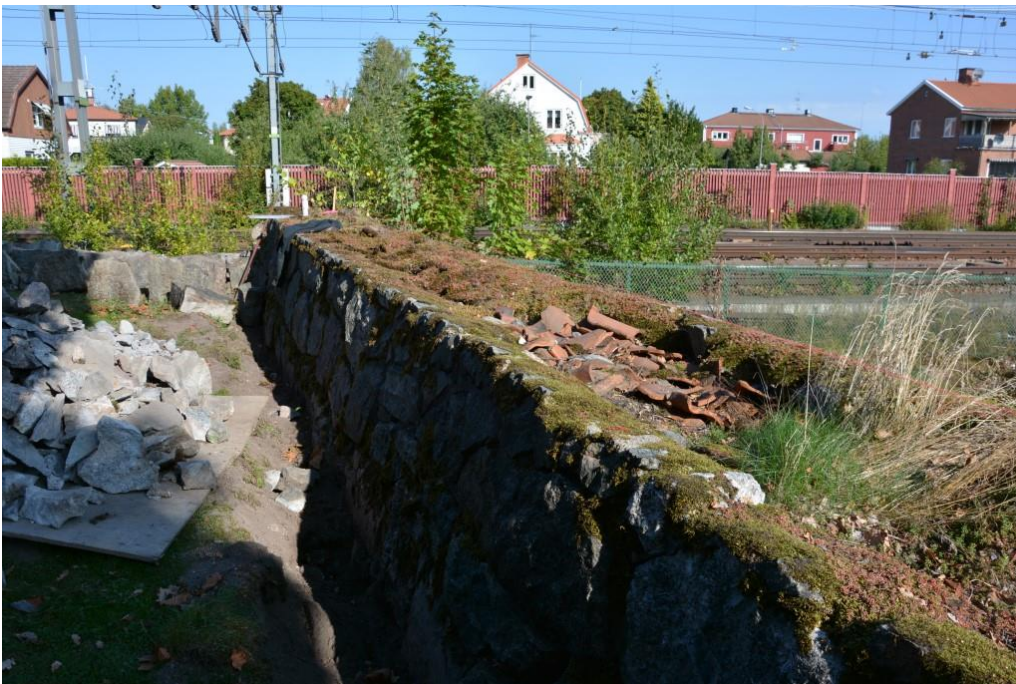
*Under arbete med nordöstra hörnet och innan åtgärder på östra muren. Vlm\_kmvSB-5327.*

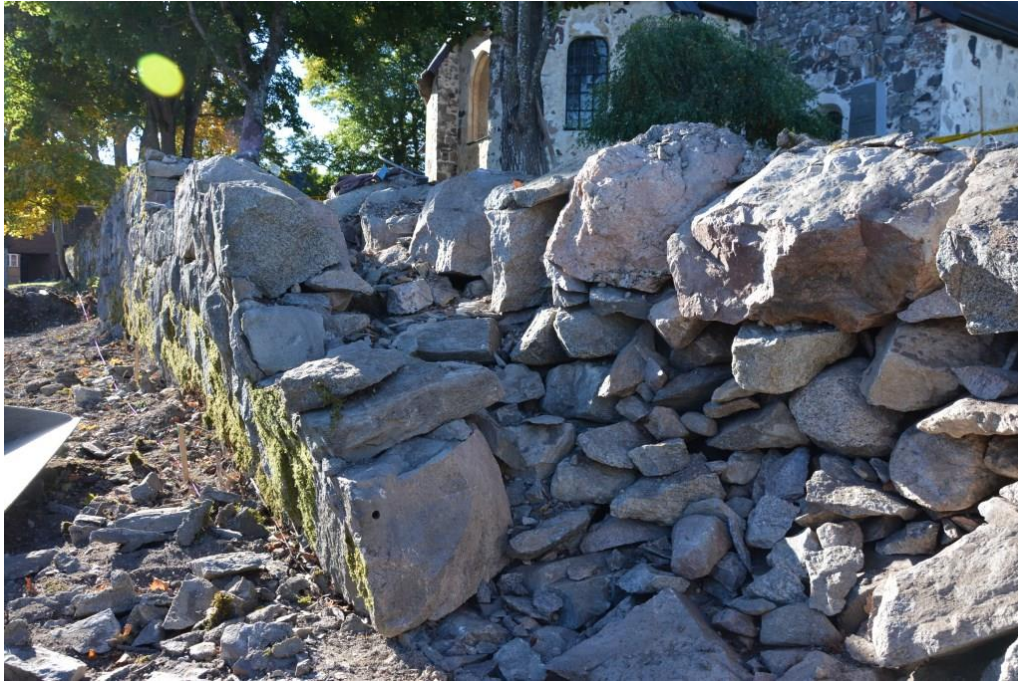
Bogårdsmuren kring kyrkogården består av tuktad sten. De största skadorna fanns på murens östra delar. Här lutar marken och muren är uppbyggd som en stödmur som hade börjat luta utåt från kyrkogården. Nivåskillnaden mellan murens inre och yttre marknivå är ca 1-1,5 m. Muren plockades ner och stenar markerades och lades upp i den ordning de låg i muren. Marken innanför muren och murgrunden schaktades ur. Taktegel som hittade bland murstenarna återlades ej. En markduk lades för att förhindra dränerande stenmaterial att blanda sig med organiskt material som hindras växa in i muren. Stenkross lades på murens insida för att underlätta dränering. Muren återuppbyggdes med befintlig sten samt krossad sten som användes som fyllnadsmaterial i skalmurskonstruktionen. Inget bruk användes i arbetet utan samtliga delar kallmurades.

*Nedplockning av östra muren. Av stenarna till vänster i bild är det fortfarande synligt hur muren lutade. Skalmurskonstruktionen syns tydligt där murens innanmäte är fyllt med mindre stenar. Vlm\_kmvSB-5488*

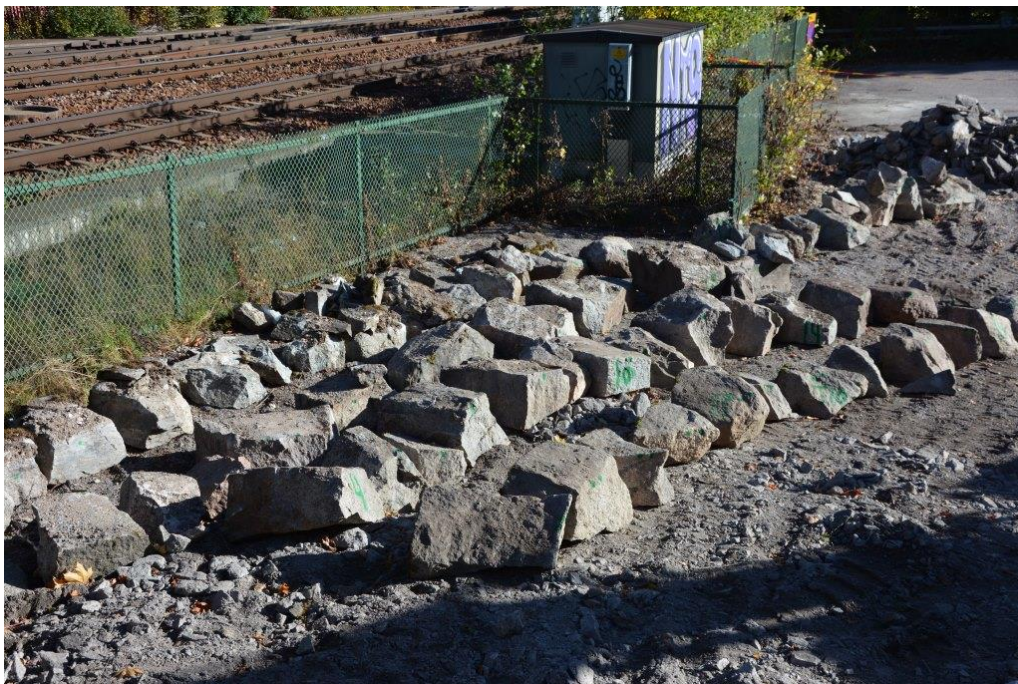
*Under arbetet med östra muren och nordöstra hörnet plockade stenar i muren bort och lades i rader på den intilliggande parkeringsplatsen. Vlm\_kmvSB-5482.*

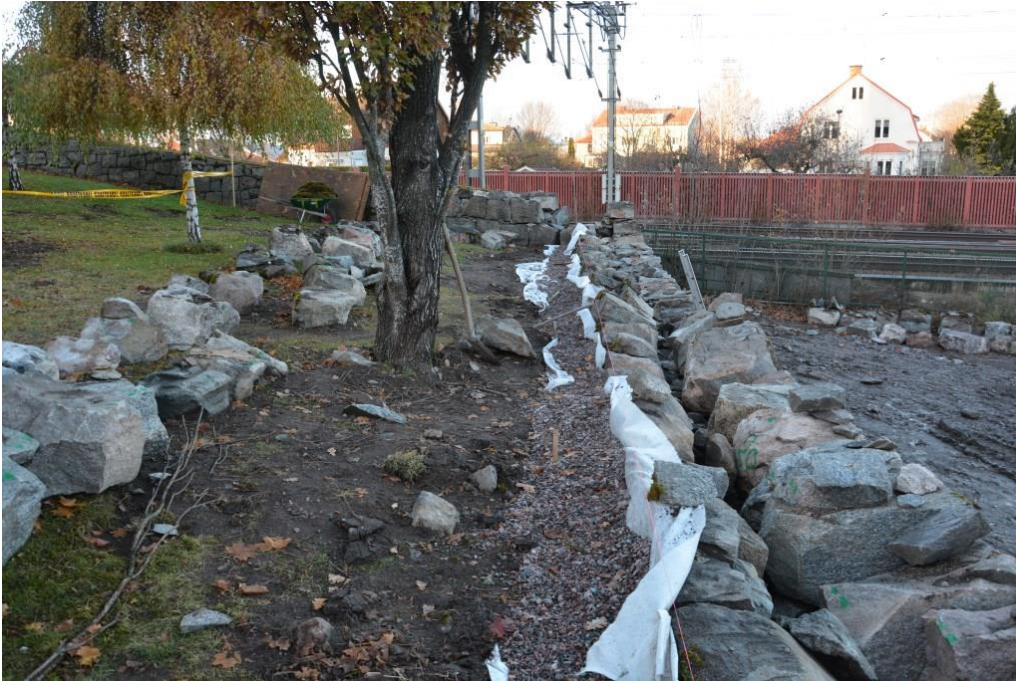
*Under arbetet med den östra muren. En sträng med dräneringsgrus placerades intill muren för att underlätta dränering av vatten från den sluttande kyrkogården.  
Foto: Emma Karp, Vlm\_kmv-63.*

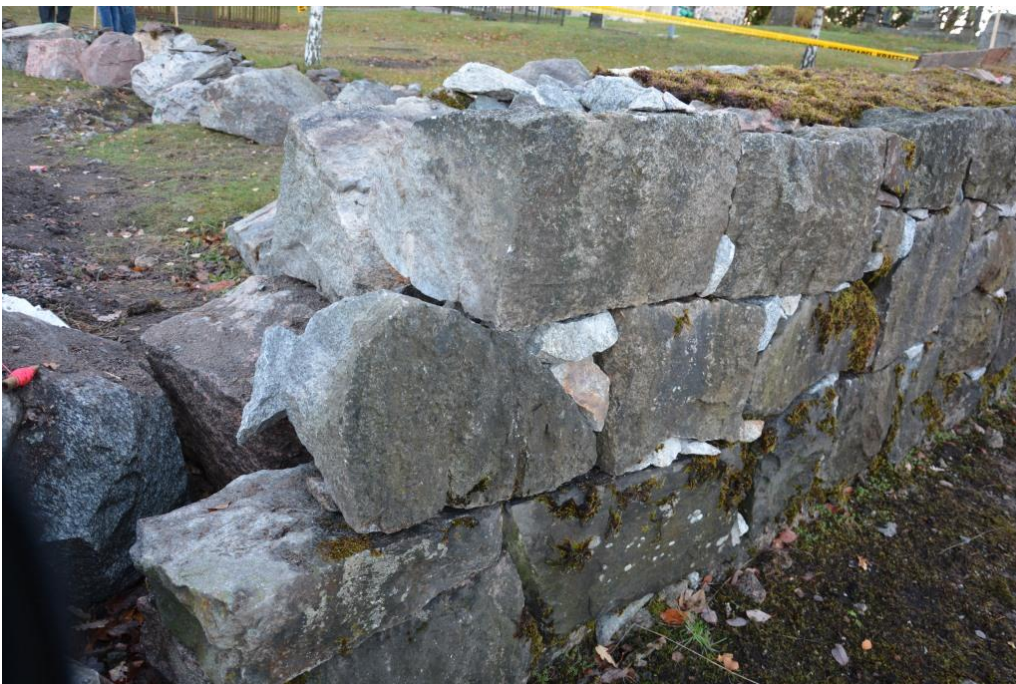
*Östra muren är delvis färdigställd. Stenarna har återställt med ungefär samma placering som innan. Mindre stenar stabiliserar och fyller upp mindre hål i muren. Sedum har placerat på för att ta upp den del av vattnet som faller på muren. Foto Emma Karp. Vlm\_kmvEK-70.*

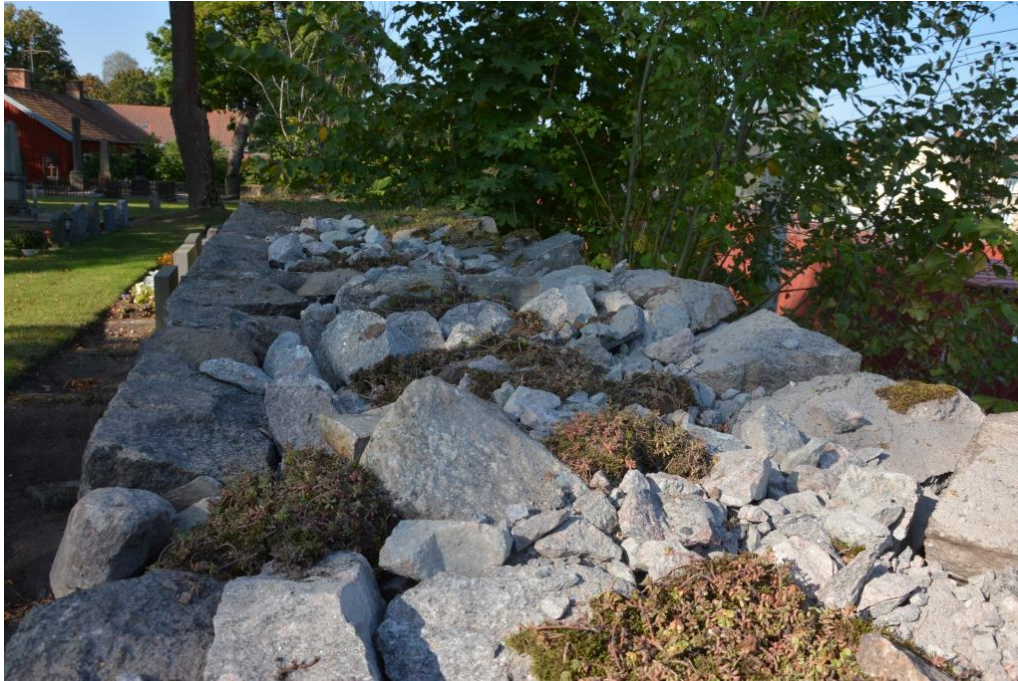
*De befintliga sedumväxterna som växte på muren plockades ner och sparades under arbetets gång. De placerades ut efter klarställandet och kommer sprida sig över muren. Vlm\_kmvSB-5318.*

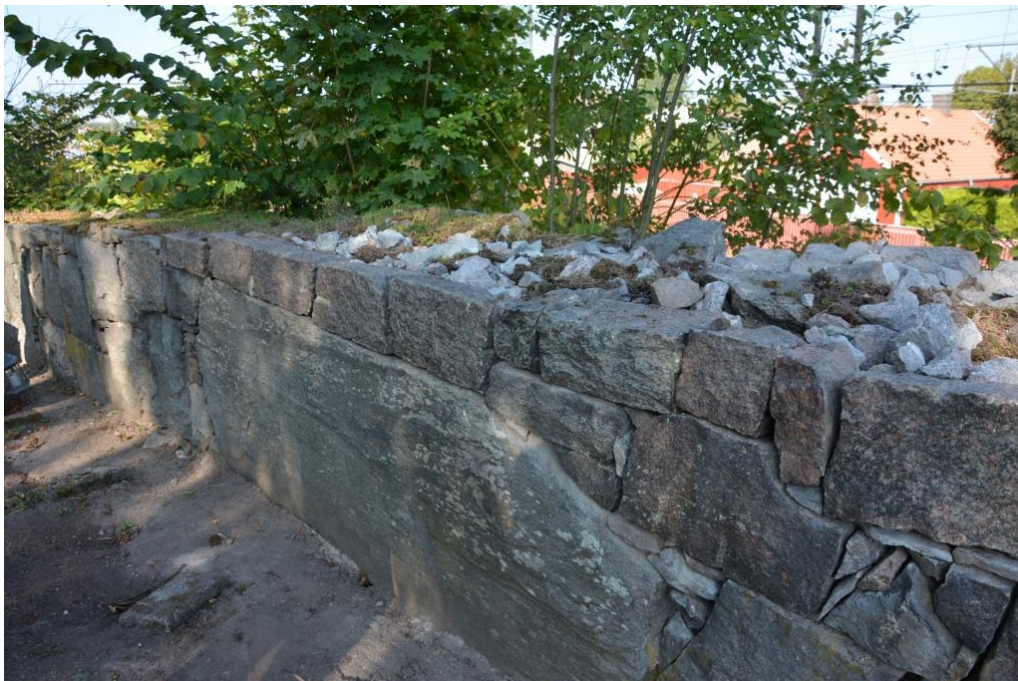
*Efter färdigställandet av norra muren. Den stora stenen har inte kunnat rubbas. Stenarna kring den har åtgärdats och mindre stenar har placerats i mellanrum för att fylla och stabilisera muren. Vlm\_kmvSB-5319.*

På norra delen av muren plockades den inre delen av muren ner. Mittpartiet rensades från skräp och organiskt material och återfylldes med dränerande stenkross. Växtligheten ovanpå muren bestod av fetbladig sedum. Denna plockades ner och lades tillbaka efter åtgärder. Förhoppningsvis kommer dessa sprida sig.

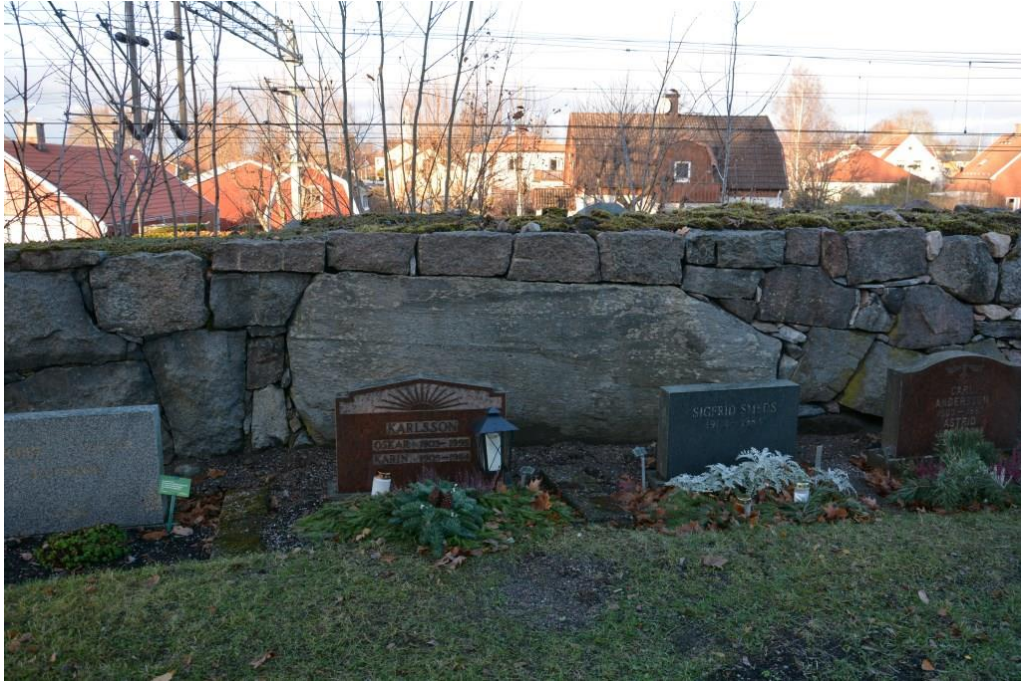
*Norra muren efter återställande och återplacering av gravvårdar. Foto: Emma Karp. Vlm\_kmvEK-59.*
