Westerås arbetareförenings hus

Utvändig renovering av fönster

Dokumentation av byggnadsvårdsåtgärder

Märta 22
Västerås stad
Västmanlands län

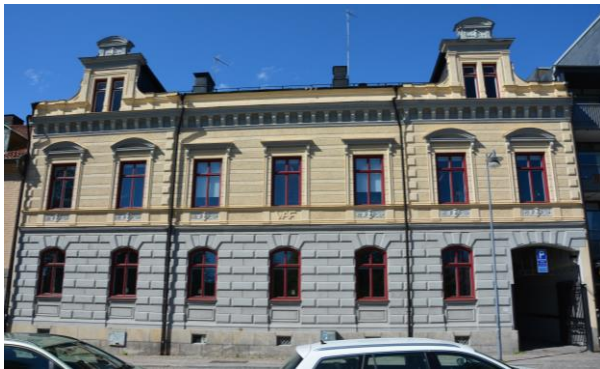
Byggnadens gatufasad under pågående fönsterrenovering. Vlm-kmvVB-600.

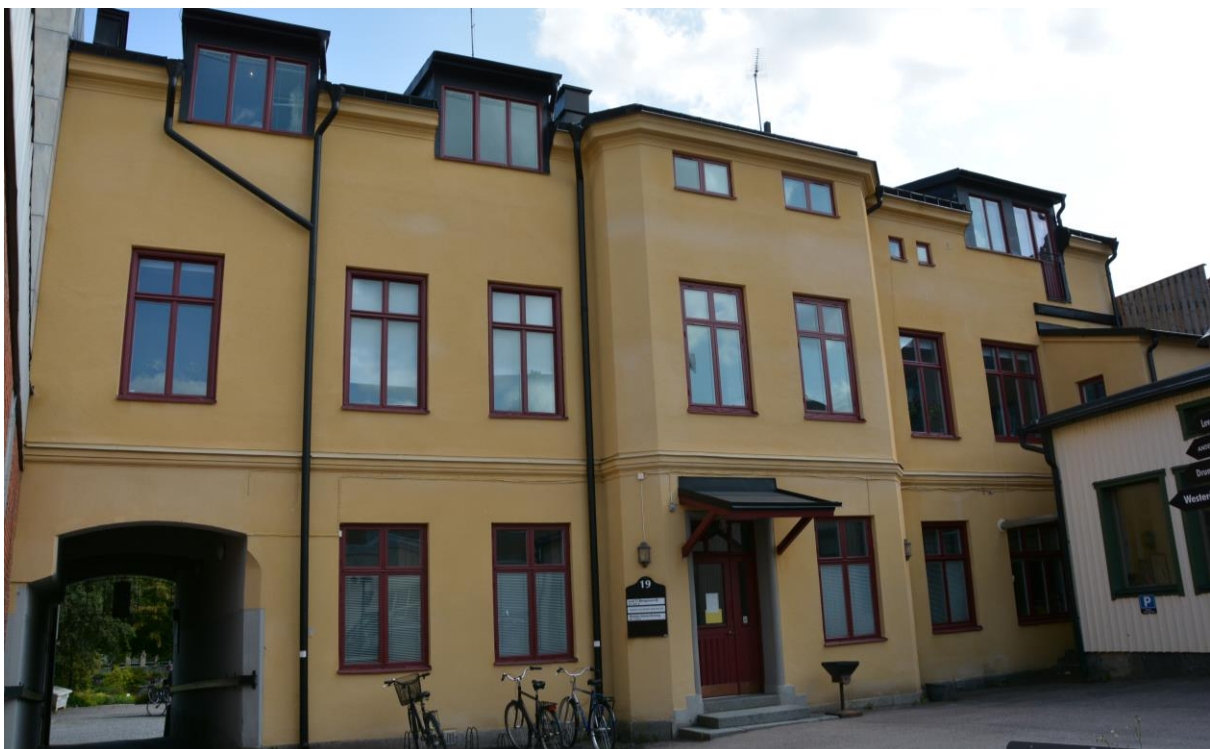
Byggnadens gårdsfasad efter utförd fönsterrenovering. vlm-kmvvb-906.

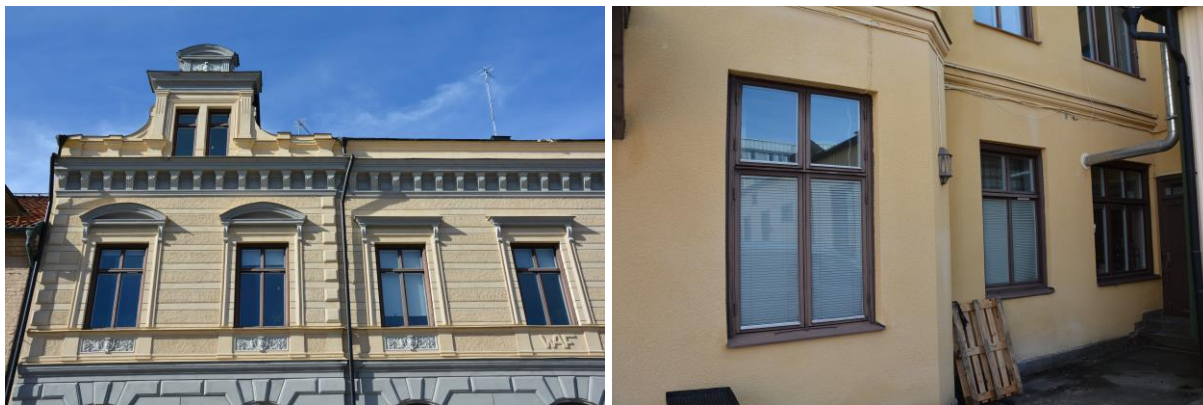
I april 2016 beslutade Westerås Arbetareförening i samråd med Västmanlands läns museum att samtliga fönster skulle renoveras med avseende på ytskikt. Vid tillfället fanns en oljefärg i en brun kulör på fönsterkarmar, bågar samt de två dörrarna på byggnadens baksida.

Brun kulör på fönsterkarmar och bågar innan fönsterrenovering. Arbetareföreningens gatufasad mot Slottsgatan t.v. och mot innergården t.h. Vlm-kmvVB-373, Vlm-kmvVB-338.

Målerispectrum som utförde måleriarbetet använde sig av linoljefärg från Wibo Färg AB, och använde Wibos 3-stegsmetod, kallad *Wiboline 3-steg*. All lös sittande färg skrapades bort och även allt löst sittande kitt. De trärena ytorna oljades med kinesisk träolja som grund, sedan följde tre strykningar med Wibos linoljefärg i en järnoxidröd kulör med NCS-numret 5040-R.

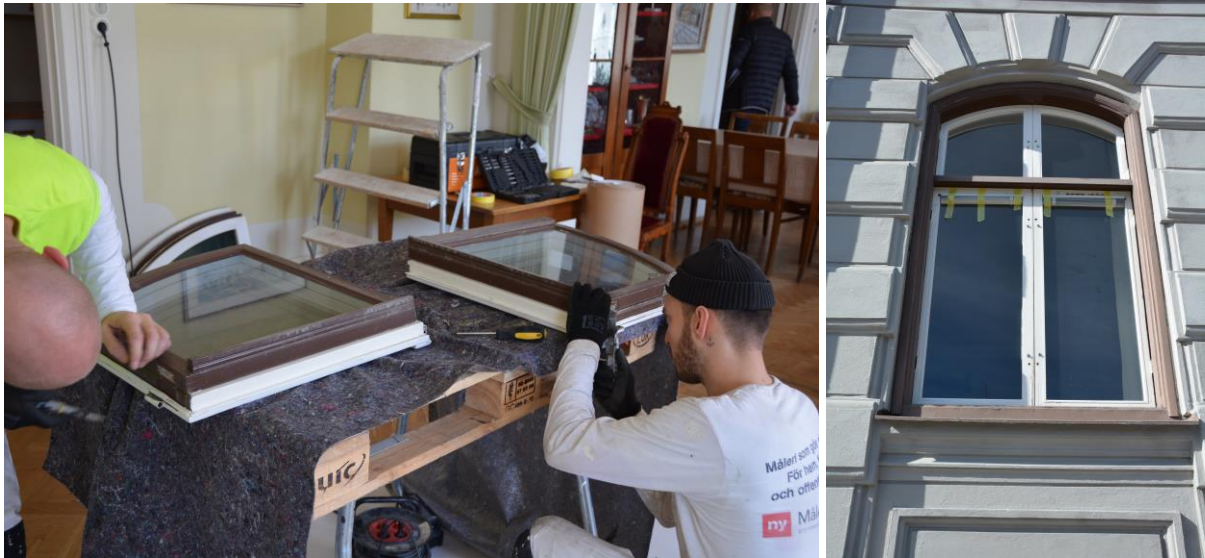
Pågående isärtagning av yttre fönsterbågar t.v. Borttagna yttre fönsterbågar t.h. Vlm-kmvVB-334, Vlm-kmvVB-377.

Arbetet pågick löpande och inleddes med fönstren på fasaden ut mot gatan. På dessa fönster gick de yttre bågar att avlägsna, vilket gjorde att de kunde målas på Målerispectrums verkstad. Sedan påbörjades även arbetet med fönstren in mot gården. De yttre bågar på dessa fönster gick inte att koppla loss, och arbetena skedde därför på plats på grund av inbrottsrisken. Hela fönsterbågarna togs loss för att rengöring och sedan sattes de tillbaka för att målas på plats.

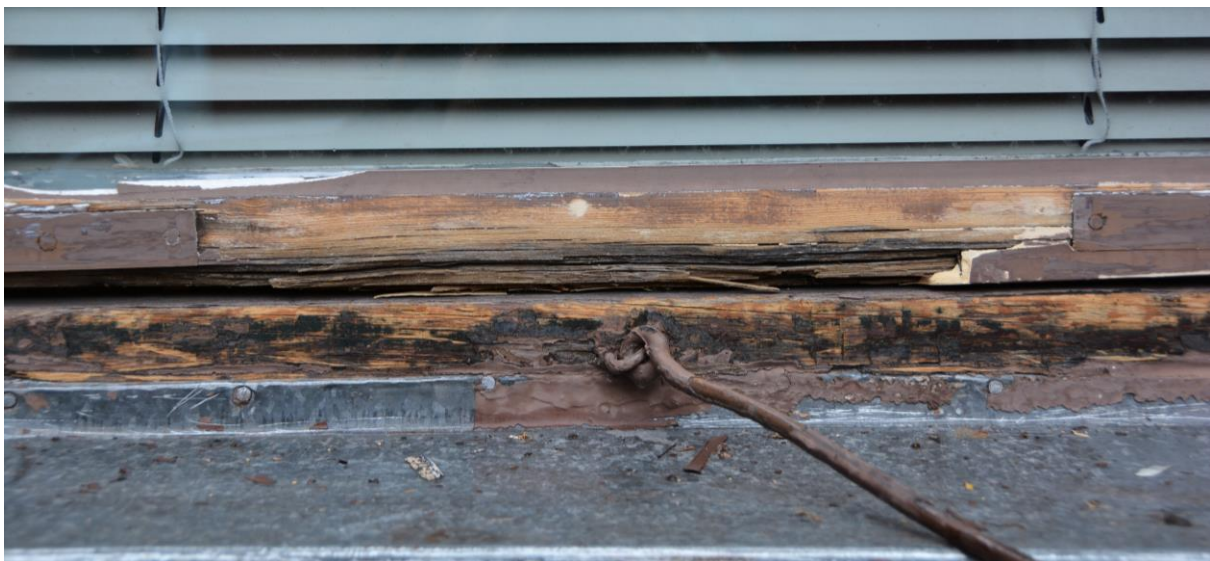
Rötskadat trä på fönster på gårdsfasaden. Vlm-kmvVB-487.

Inför arbetet såg man även en risk för rötskadat trä. Detta påträffades på gårdsfasadens fönster på bottenvåningen, och även vid dörrlist. Östermalms Snickeri anlätades som underentreprenör för att åtgärda dessa innan fönstren målades. Inget trä behövde bytas på gatufasaden.

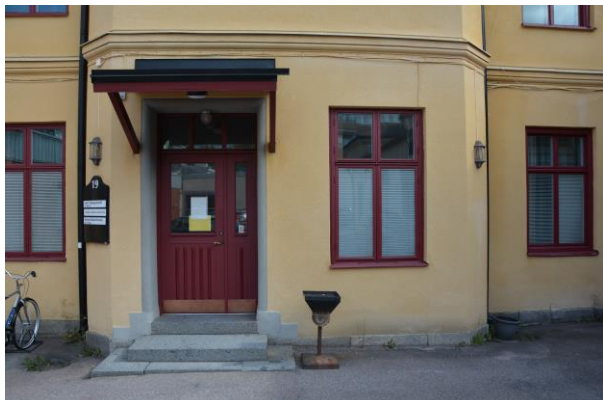
Entrédörr efter renovering. vlm-kmrvb-912.

Även huvudentrédörren målades i samma röda kulör som fönstren. Dörren erhöll även ett nytt sparkskydd i koppar. En sidodörr, placerad till höger om huvudingången, byttes ut i sin helhet och målades även den i samma kulör som övriga träarbeten. Den nya dörren erhöll inte samma utseende som den tidigare. Den nya dörren är helt slät medan den tidigare var spegelindelad.

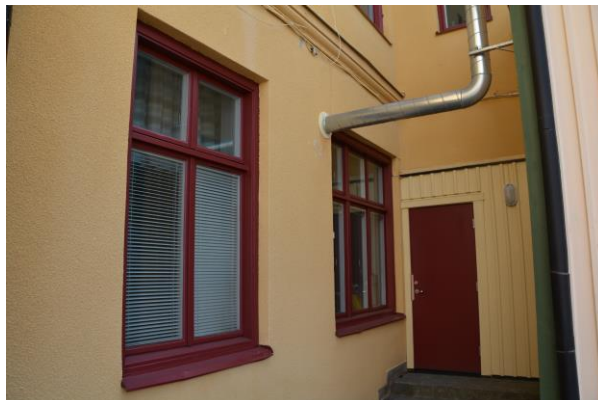
Sidodörr till höger om entrédörr. vlm-kmrvb-914.
