Dingtuna gamla stationshus

Målning av plåttak

Antikvarisk medverkan

Dingtuna prästgård 1:61
Dingtuna socken
Västmanlands län

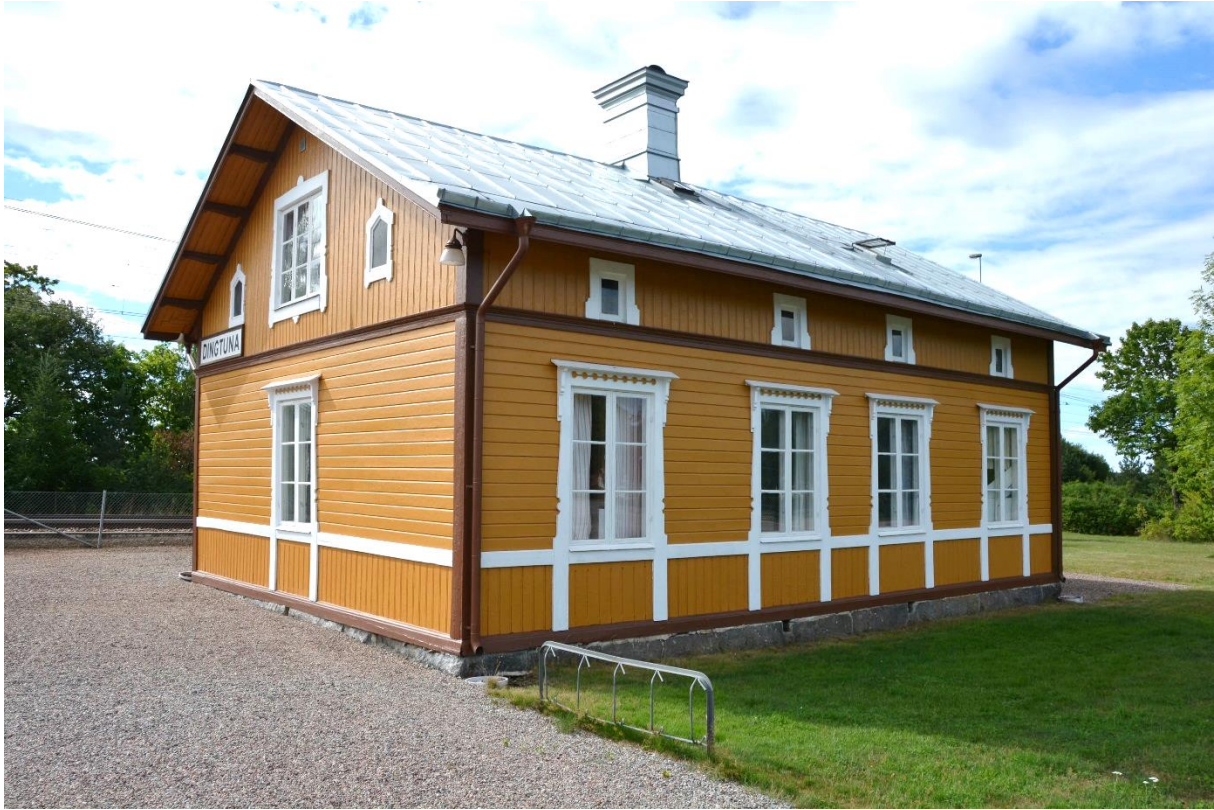
Dingtuna gamla stationshus, norrifrån, med galvaniserat plåttak, lagt 2011. Bild-ID: vlm-kmvcm-0001.

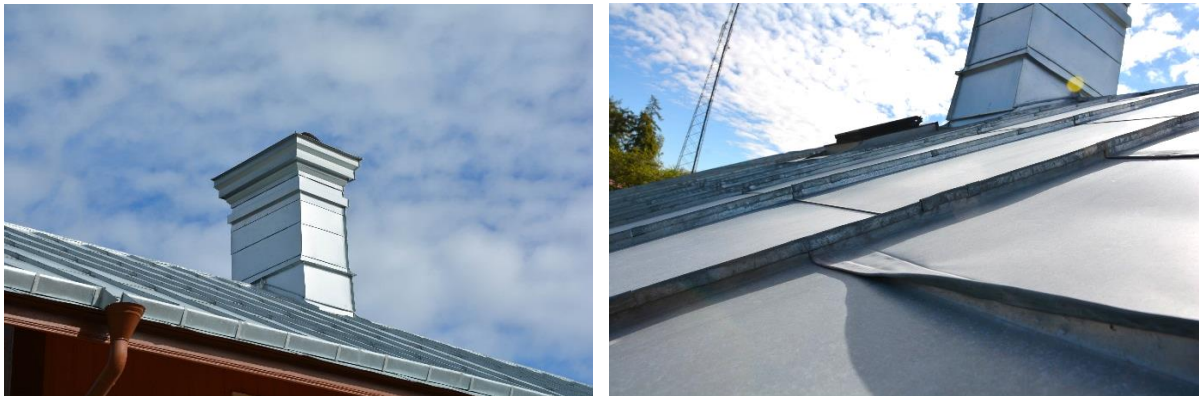
T. v: Det omålade taket med skorsten från södra sidan. Bild-ID: vlm-kmvcm-0008.

T. h: Del av tak vid västra fönsterluckan. Bild-ID: vlm-kmvcm-0011.

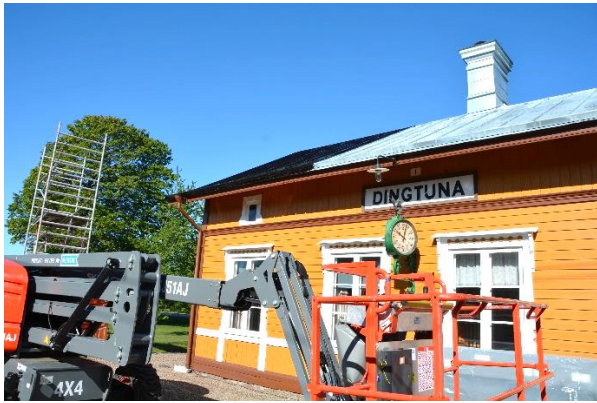
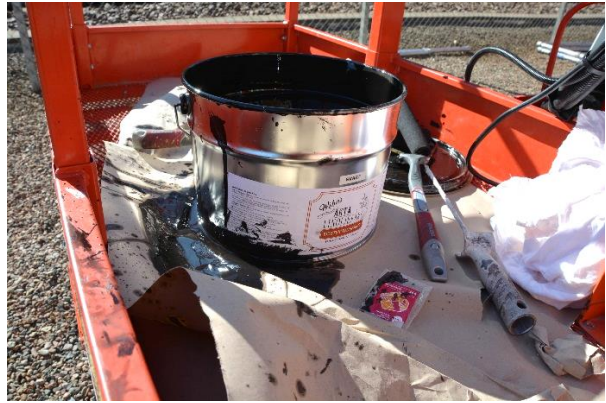
Skylift användes vid arbetet. Målarna satt i korgen och målade taket uppifrån och ner. Både roller och pensel användes. Bild-ID: t. v: vlm-kmvcm-0013, t. h: vlm-kmvcm-0014.

Efter rengöring av taket med fasadtvätt och Kalkbort San-Extra påbörjades målning med Wibo Äkta linoljefärg Rostskydd, kulör svart, halvmatt. Istället för sele användes skylift då taket var alltför brant. Två strykningar gjordes som avtalat. Både roller och pensel användes vid påstrykning av färg. Vid slutbesiktning upptäcktes dock vissa omålade partier. Dessa åtgärdades med pensel efter en extra genomgång av taket.

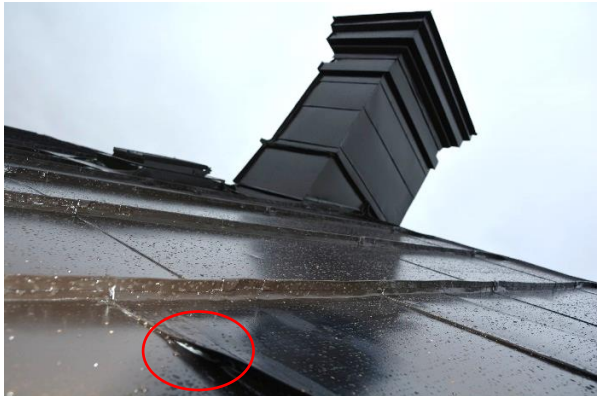
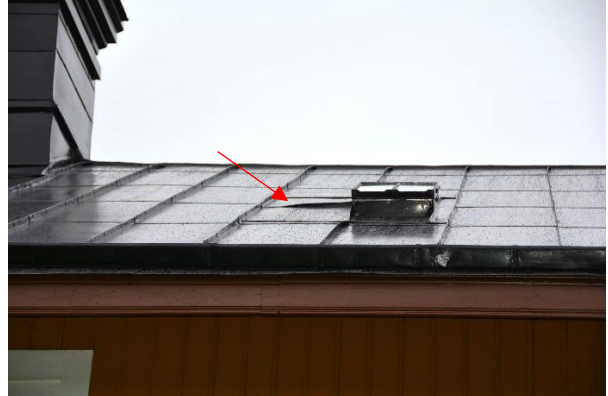
Efter slutfört arbete påträffades omålade fläckar, t ex vid västra takluckan. Dessa åtgärdades kort därefter. Bild-ID: T. v: vlm-kmvcm-0032, t. h: vlm-kmvcm- 0037.

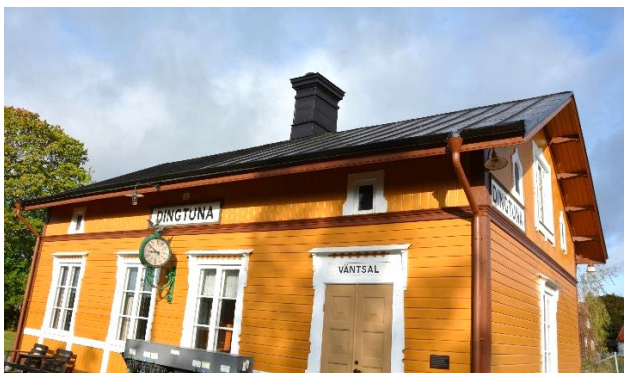
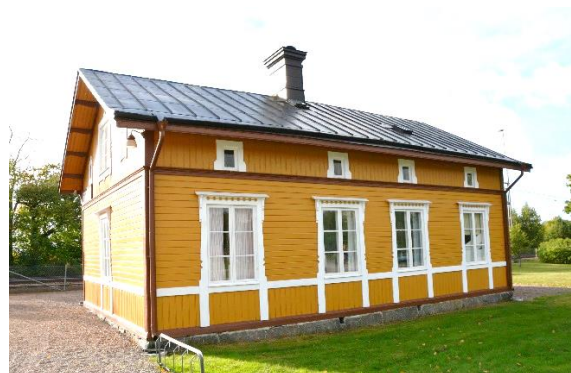
Dingtuna gamla stationshus efter avslutat takmåleri. T. v: Södra takfallet. Bild-ID: vlm-kmvcm-0041. T. h: Norra takfallet. Bild-ID: vlm-kmvcm-0049.

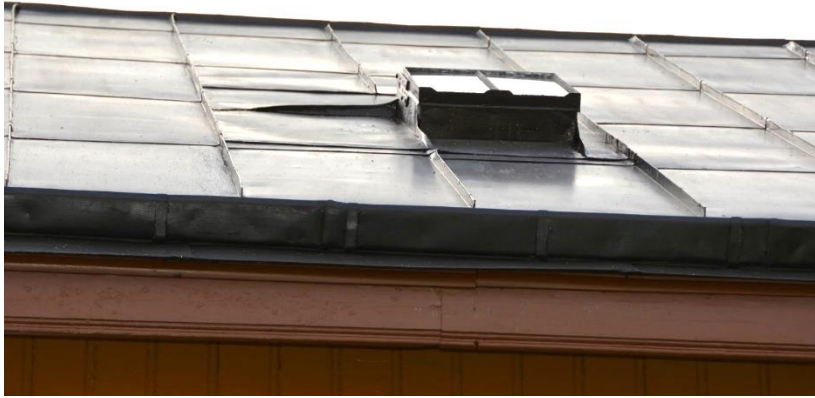
Området vid falsen vid taklucka åtgärdat. Bild-ID: vlm-kmvm-0046 (beskuren).
