Hedensbergs gård

Dokumentation av demontering av vindsinredning plan 3

Antikvarisk medverkan

Hedensberg 7:5
Tillberga socken
Västmanlands län

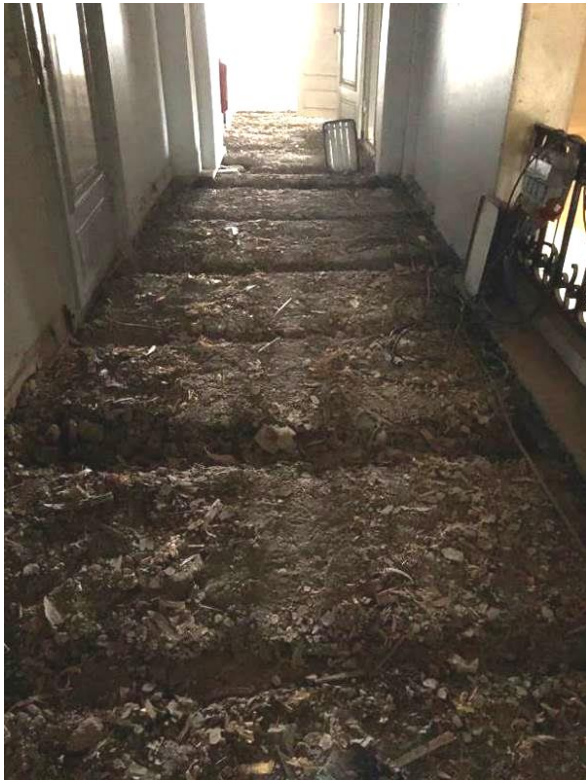
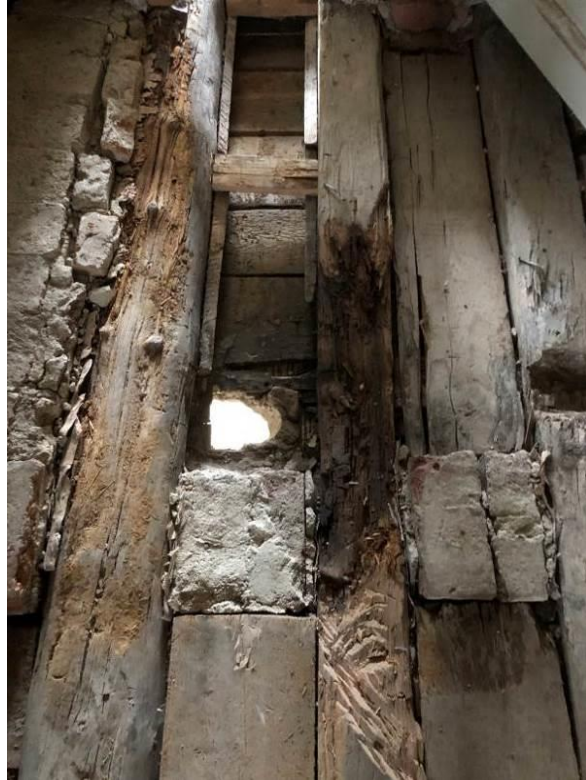
Golven i korridoren på plan 3 demonterades i sin helhet. Fyllningen sögs ut med sugbil för att dokumentera skador i stommen. Ett avloppsrör fanns nerlagt som enligt platschefen drogs på 1970-talet. Skada på ett ställe i underliggande bjälklag på trappavsatsen.

T.v: Golvet med dess fyllning som bestod av grus, sand, näver och träbitar. T.h: Skador i det underliggande bjälklaget. Bildid: vlm-kmvsb-6439, -6921..

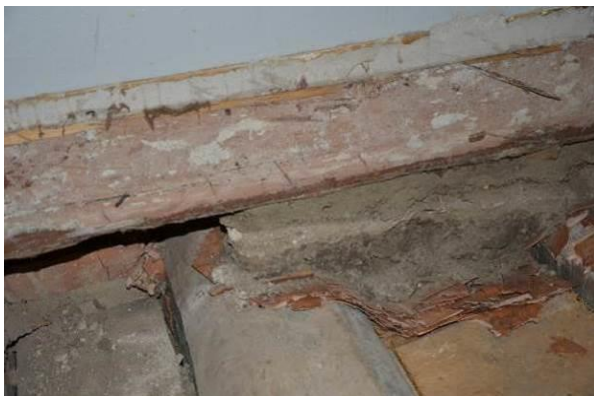
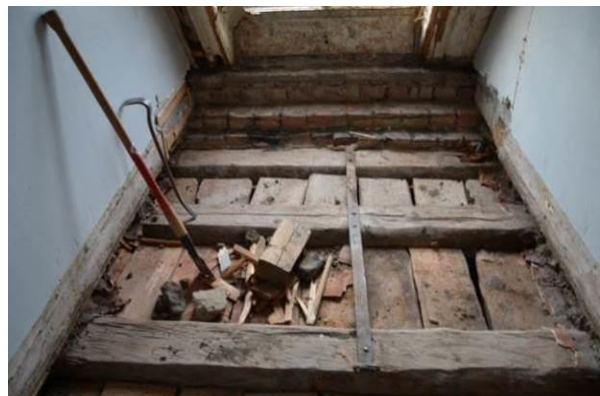
T.v: Rester av packningen under golvbrädorna i korridoren. Underst ett lager med näver. T.h: Blottlagt golvkonstruktion. Bildid: vlm-kmvsb-6552,-6815.

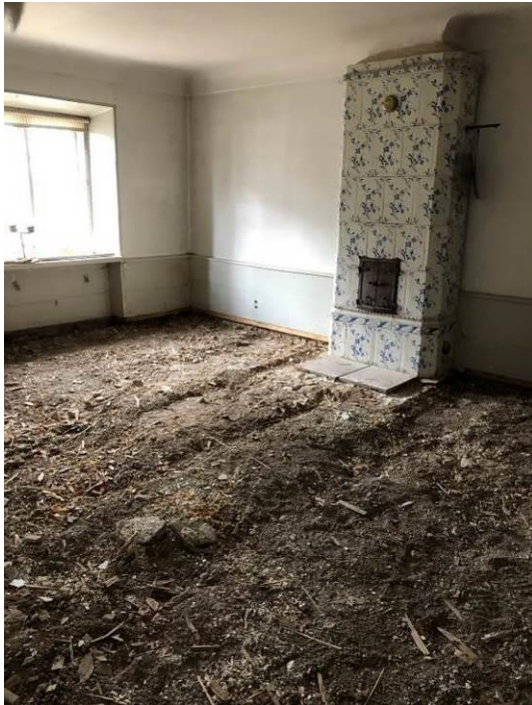
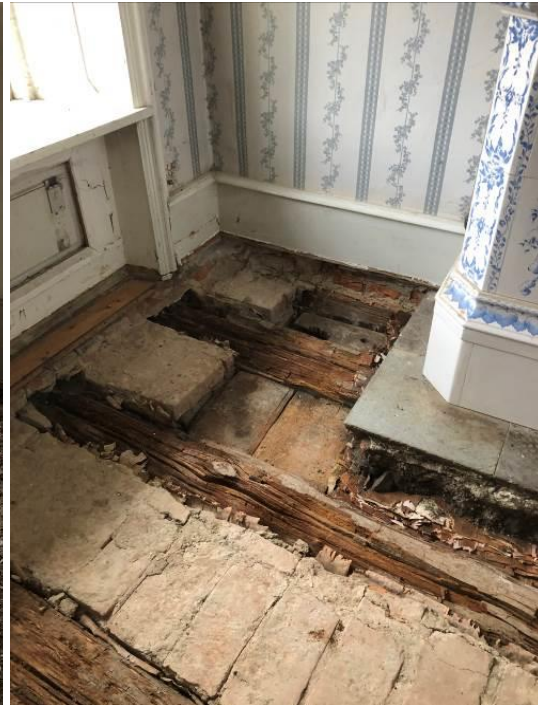
Tillståndet gällde endast öppning av befintlig golvkonstruktion för inspektion och dokumentation. Fyllningen bestod av näver, sten, träbitar, grus och lera. En skada på två av bjälklagets bärlinor upptäcktes.

T.v: Fyllningen i rum 302. T.h: En skada i bjälklaget upptäcktes. Bildid: vlm-kmvsb-6872, - 6923.

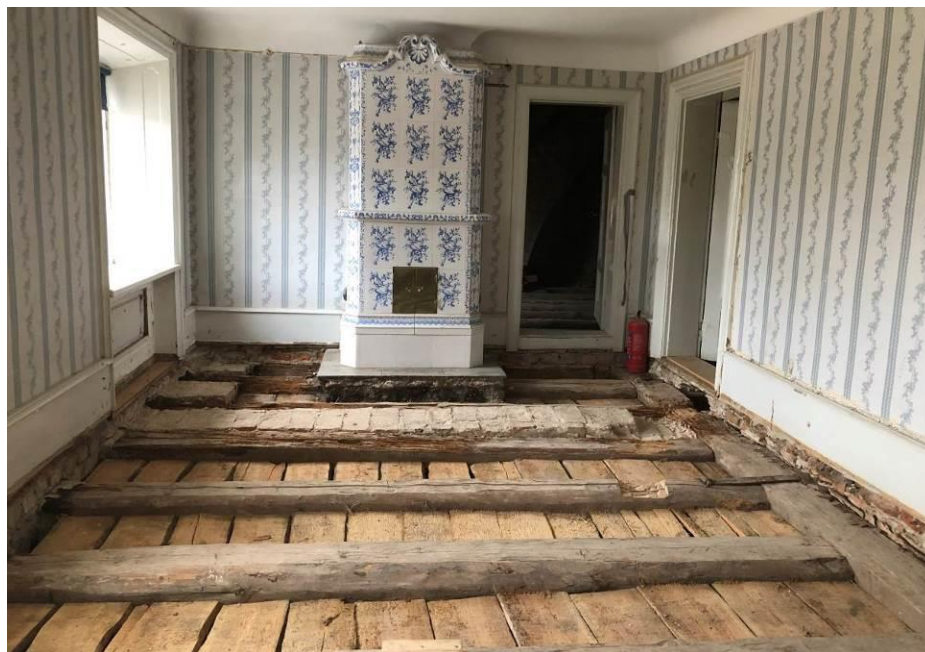
Blottlagd golvkonstruktion i rum 302. Bildid: vlm-kmvsb-6926.

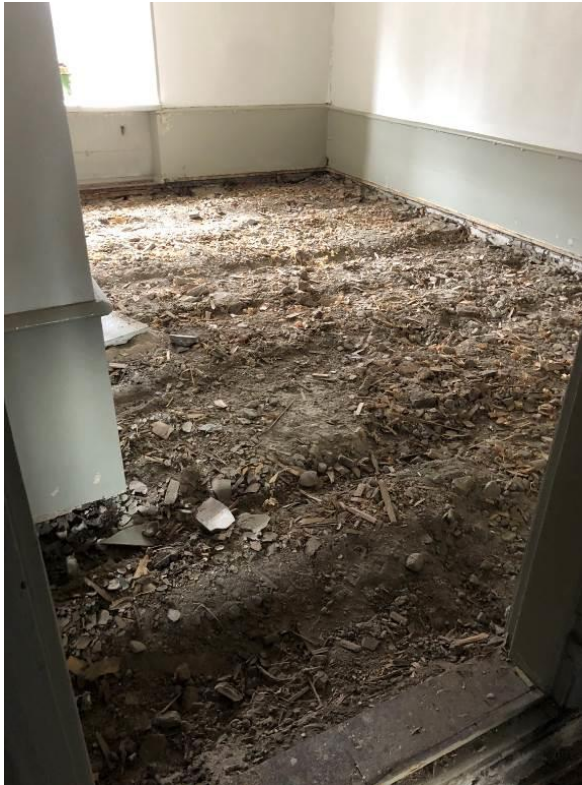
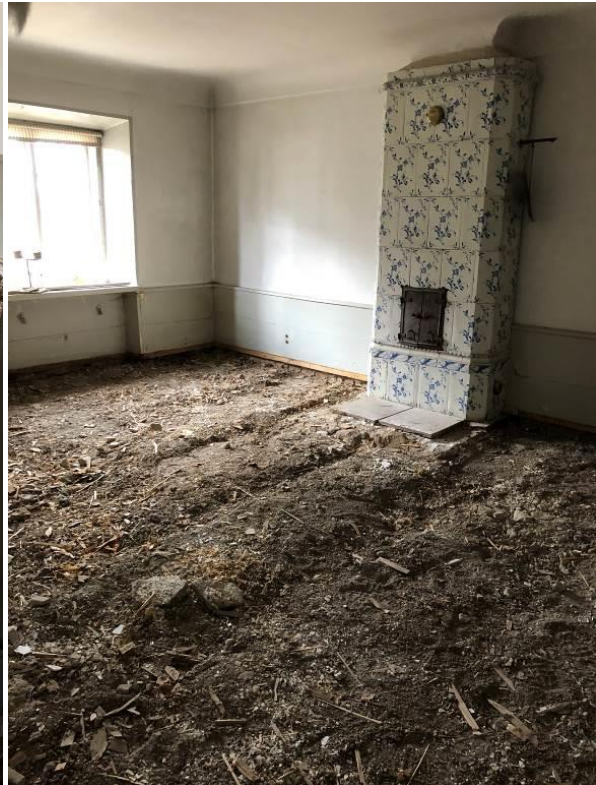
T.v: Rum 313 innan fyllningen avlägsnats. T.h: Rum 314 innan golvfyllningen avlägsnats. Bildid: vlm-kmvsb-6871-6872.

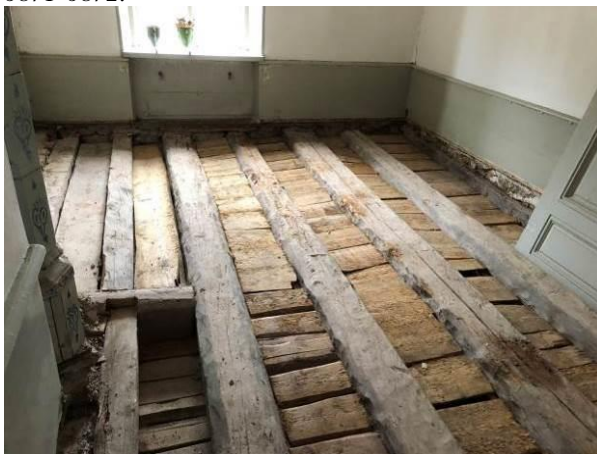
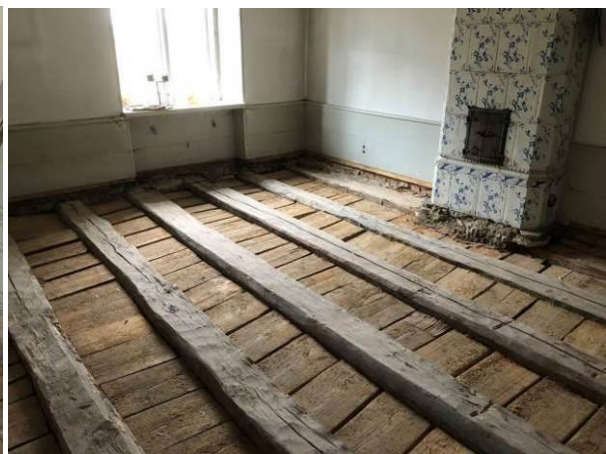
De två gästrummen vetter åt norr och tillhör tillsammans med rum 302 de tidigast inredda rummen på vindsvåningen. Efter att fyllningen avlägsnats upptäcktes inga skador på golvkonstruktion. I rum 313 noterades en utskjutande del som inte är förankrad mot bjälklaget. Möjligen kan det röra sig om en kanal med en senare installerad kamin i intilliggande rum. Bruk och tegelstenar tyder på en installation från mitten av 1900-talet.

T.v: Rum 313 med blottlagd golvkonstruktion. T.h: Rum 314 med blottlagd golvkonstruktion. Bildid: vlm-kmvsb-6928-29.

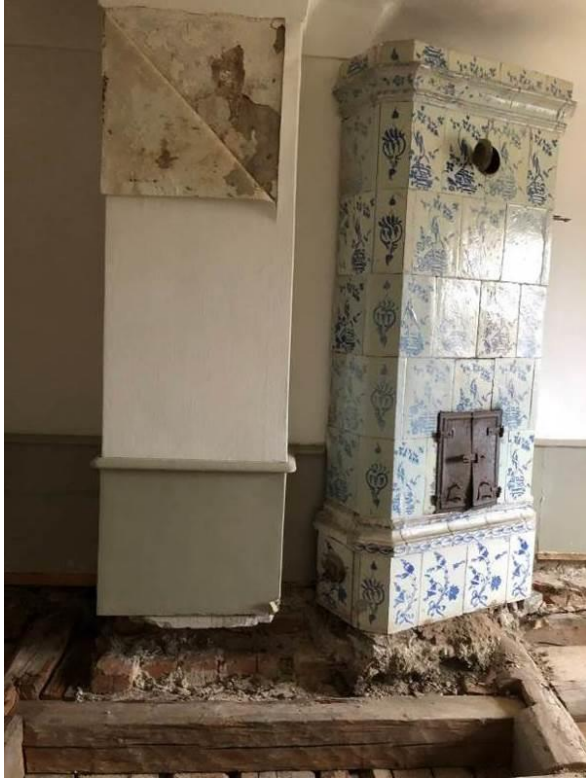
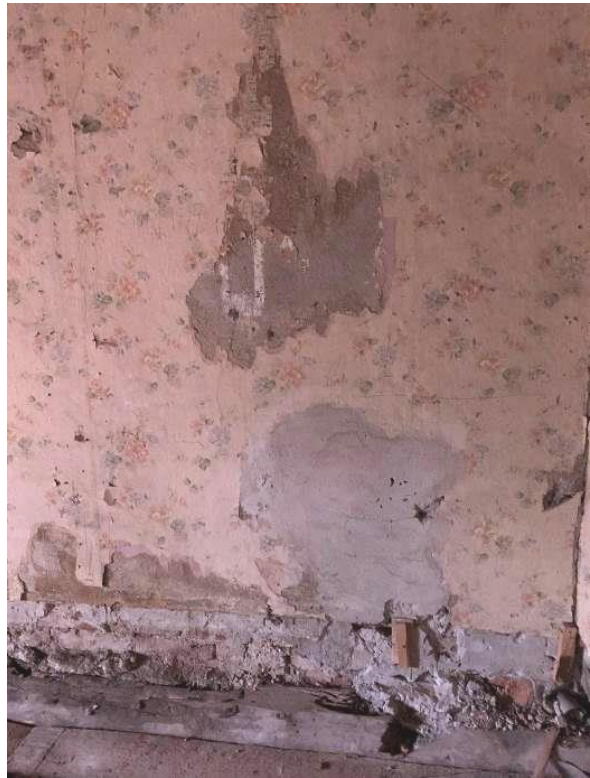
T.v: Utskjutande del i rum 313 samt T.h igenmurat hål i vägg i intilliggande rum. Bildid: vlm-kmvsb-6927,-30

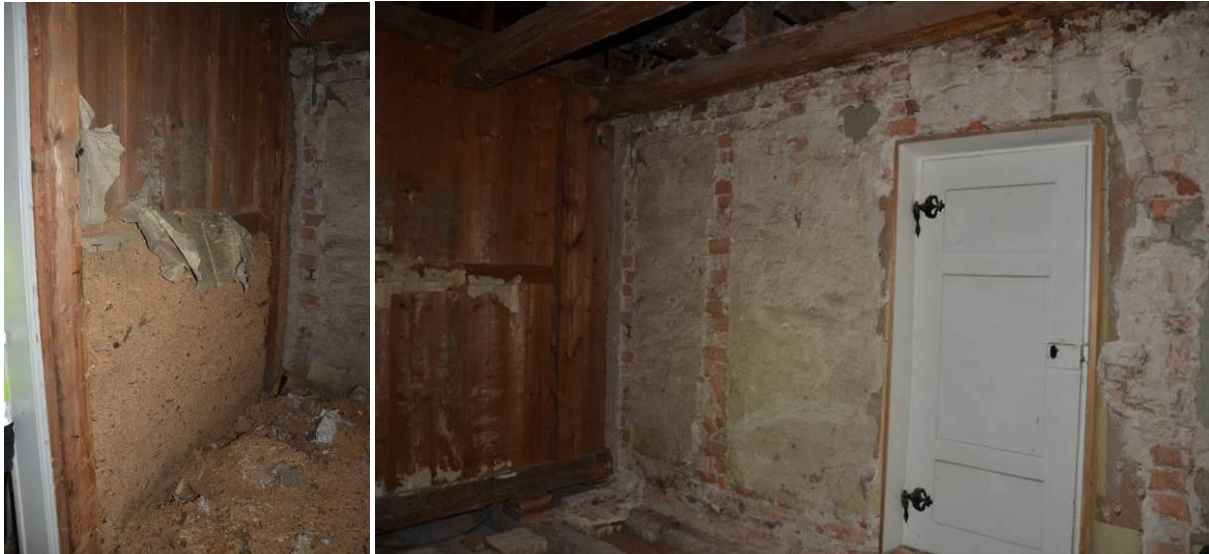
T.v: Plankväggarna var fyllda med sågspån och tidningspapper. T.h: Den murade väggen och dörren in till rum 302. Bildid: vlmkmvsb-6498,- 6708.

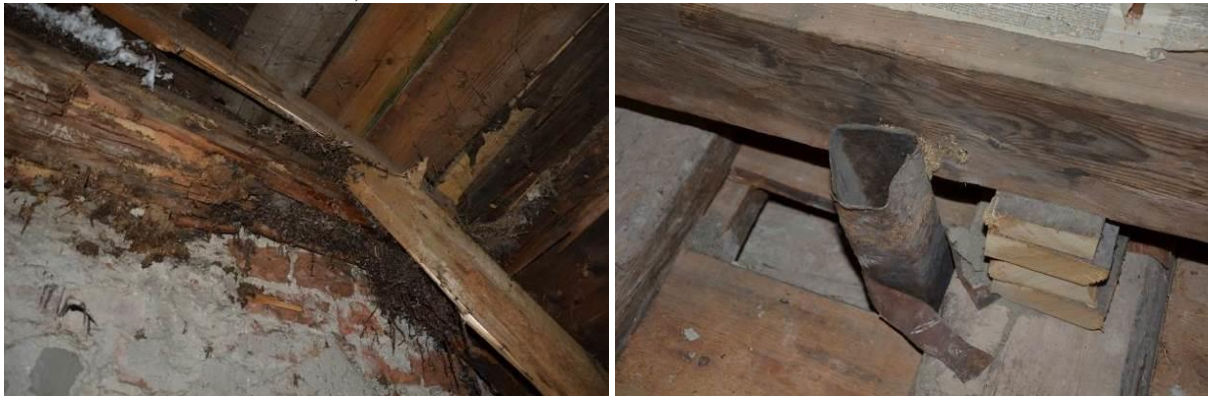
Skada i takkonstruktion upptäcktes i sydöstra delen av rummet, mot rum 302. Ett valv i tegelväggen kan också skyntas. Möjligen en del för att avlasta den bärande tegelväggen. Den äldre dörren in till rum 302 är intakt. Ett rör i kraftig plåt (se markering på illustration sid 8) upptäcktes som leder mellan detta rum och det rum som senast var kassavalv på plan 1. Tidigare var kassavalvet inte ett stängt rum utan en korridor för tjänstefolket att röra sig i. Möjligen kan det röra sig om en kommunikationskanal.

T.v: Skador i takkonstruktionen. T.h: Rör mellan våningsplanen. Bildid: vlmkmvsb-6502, -6707.

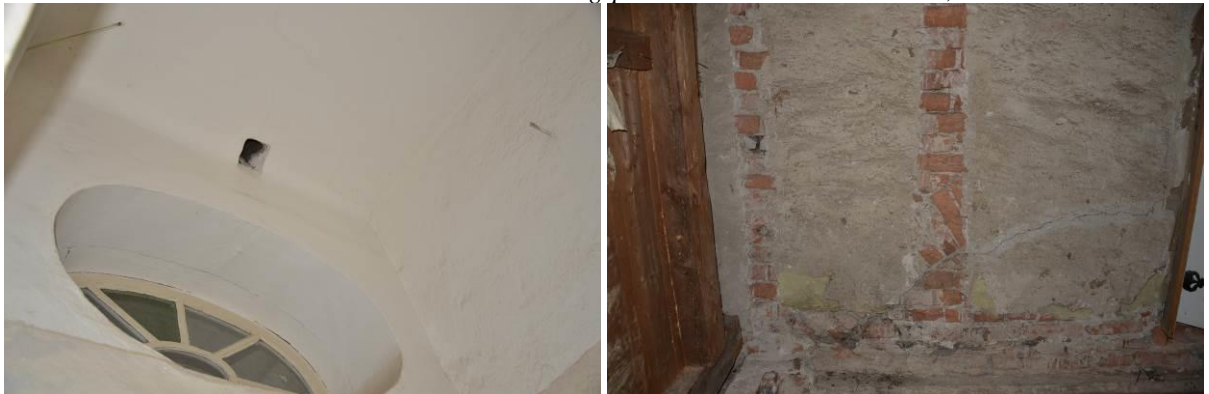
T.v: Plan 1 där röret mynnar ut. T.h: Valv i väggen mot rum 302. Bildid: vlmkmvsb-6716,-13.

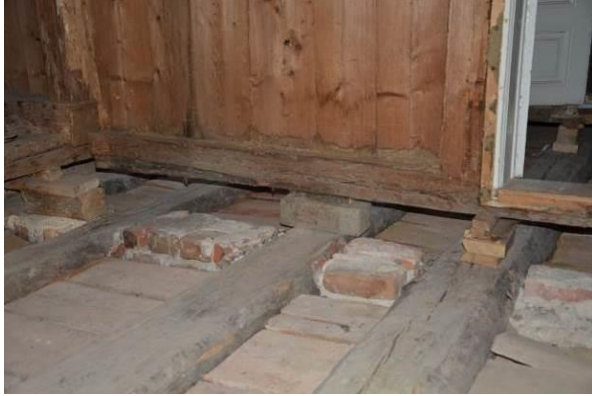
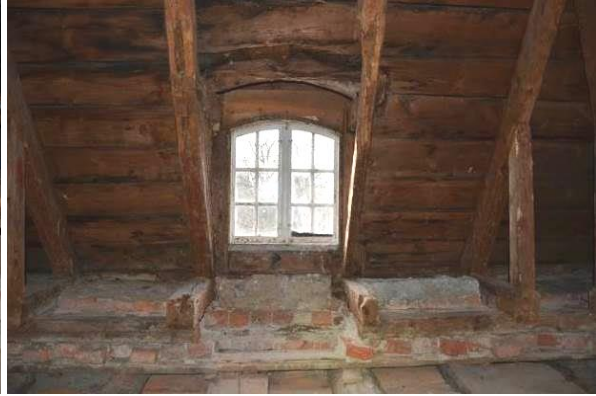
T.v: Plankvägg ut mot korridor. T.h: Fönster mot gårdsplan i söder. Bildid: vlmknvsb-6719,- 6721

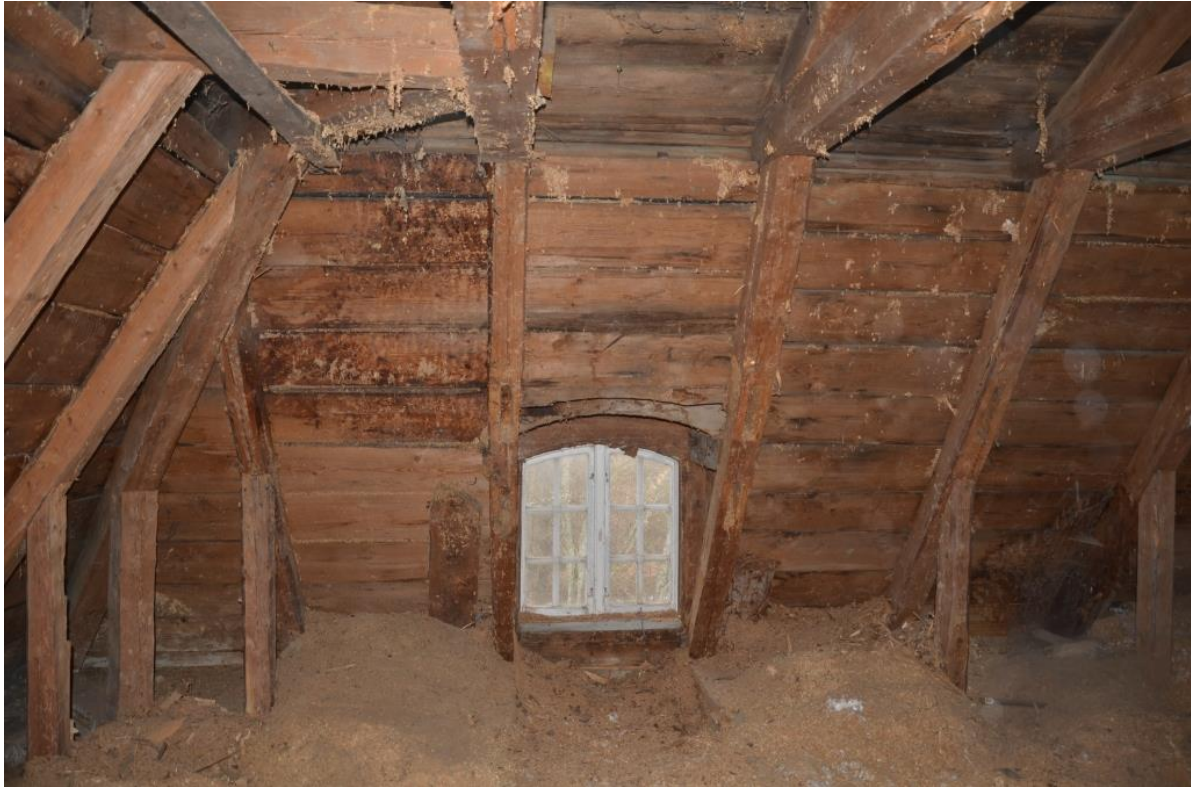
Rummet efter att väggar avlägsnats. Bildid: vlm-kmvsb-6505.

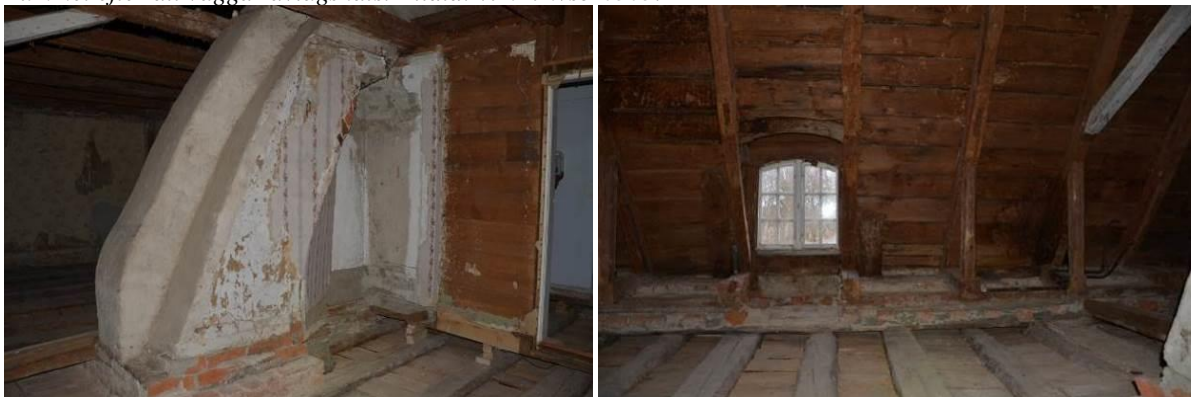
Nordvästra hörnrummets tömdes på fyllnadsmaterial. Inga skador på stommen framkom efter demontering.

T.v: Röckanal och platsen där det tidigare stått en kakelugn. T.h: Blottlagt golvbjälklag. Bildid: vlmkmvsb-6723, -26

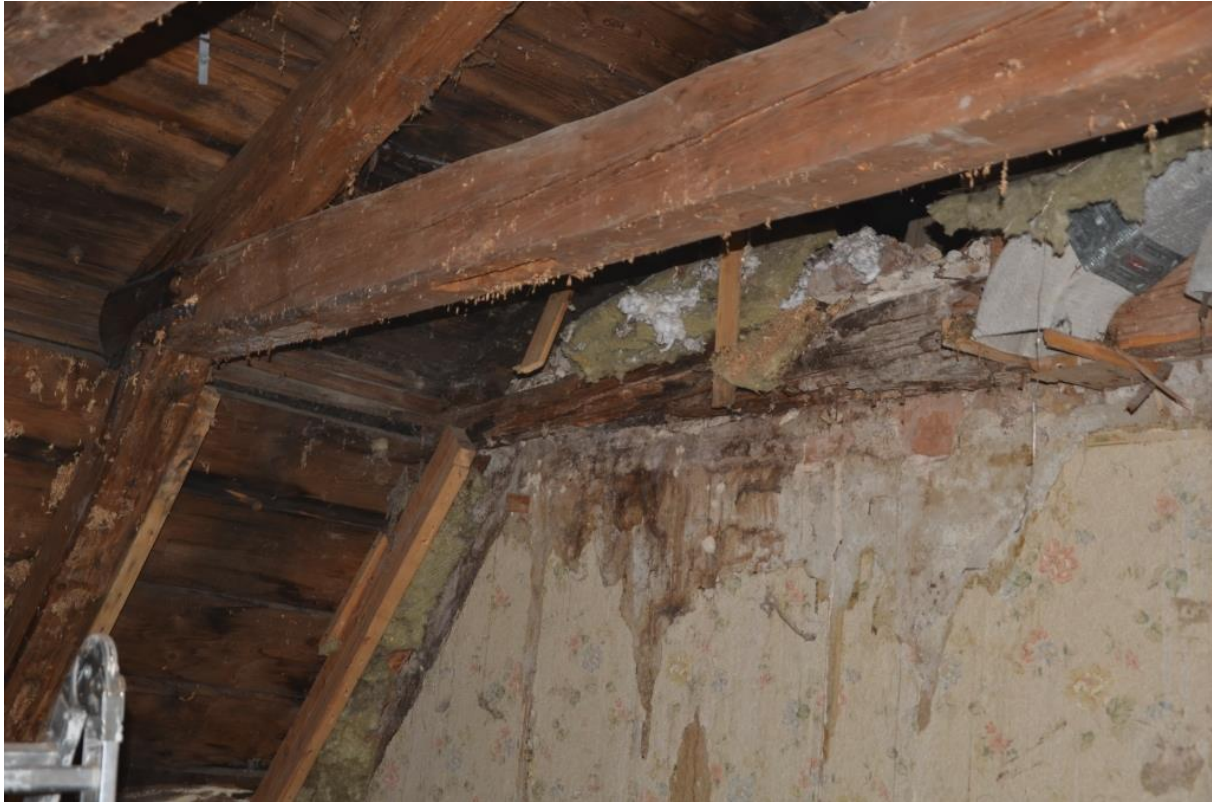
Rummet östra vägg är en tegelmur med ett igenmurat hål för vad som troligen var en rökkanal. Skador i nordöstra delen av takbjälklaget upptäcktes vid rivning.

Skador på ovanliggande bjälk. Bildid: vlmkmvsb-6994

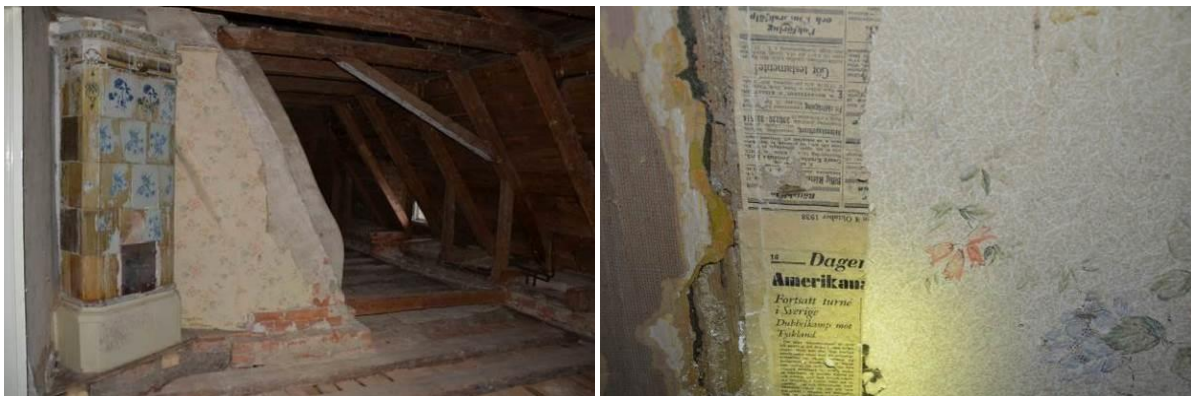
T.v: Kakelugn. T.h: Tidning från 1939 samt äldre tapetlager. Bildid: vlmkmvsb-6484, -6730

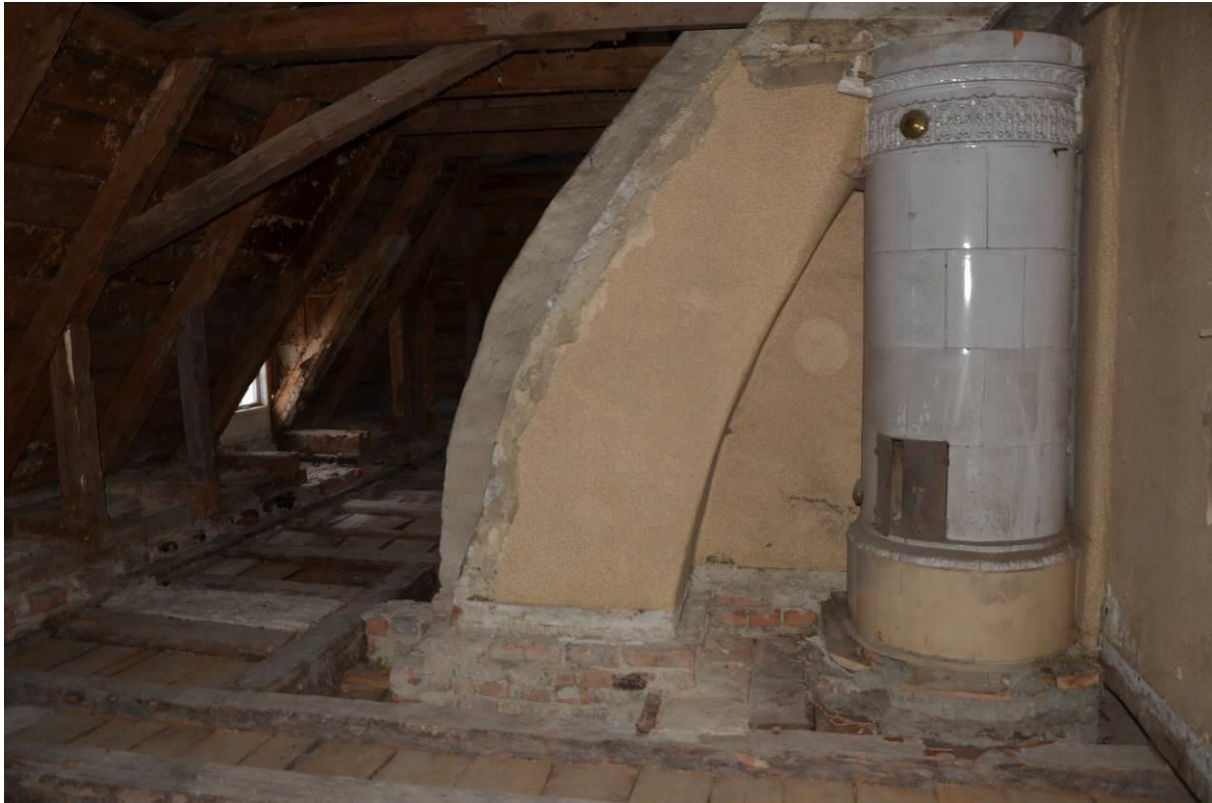
Vid rivning framkom en sedan innan rivningen okänd kakelugn. Inga skador i bjälklag upptäcktes.

Nyupptäckt kakelugnen i rum 316. Bildid: vlmkmvsb-6858.

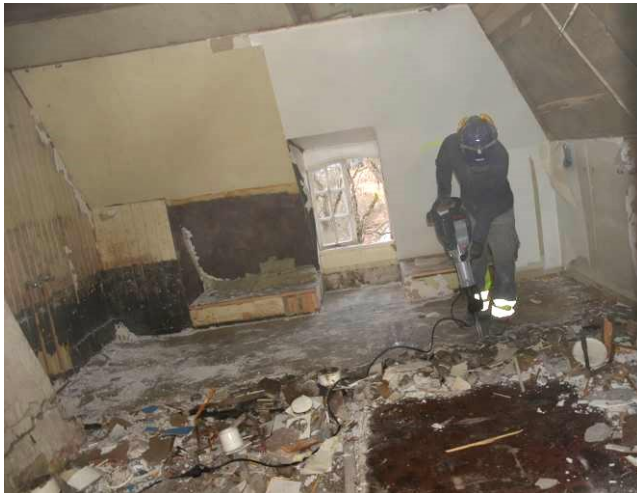
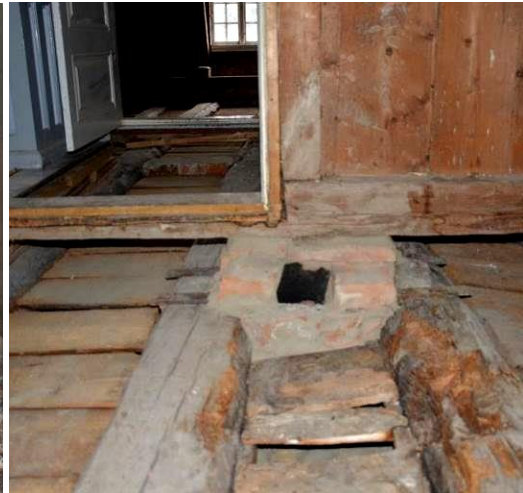
Nordöstra hörnrummet inrymde tidigare badrum. Rummet ligger ovanför det rum som senast använts som kök. En murad rökkanal upptäcktes.

T.v: Badrummets golv bilades bort. T.h: Murad kanel ner till kök. Bildid: vlm-kmvsb-6524,- 6860.

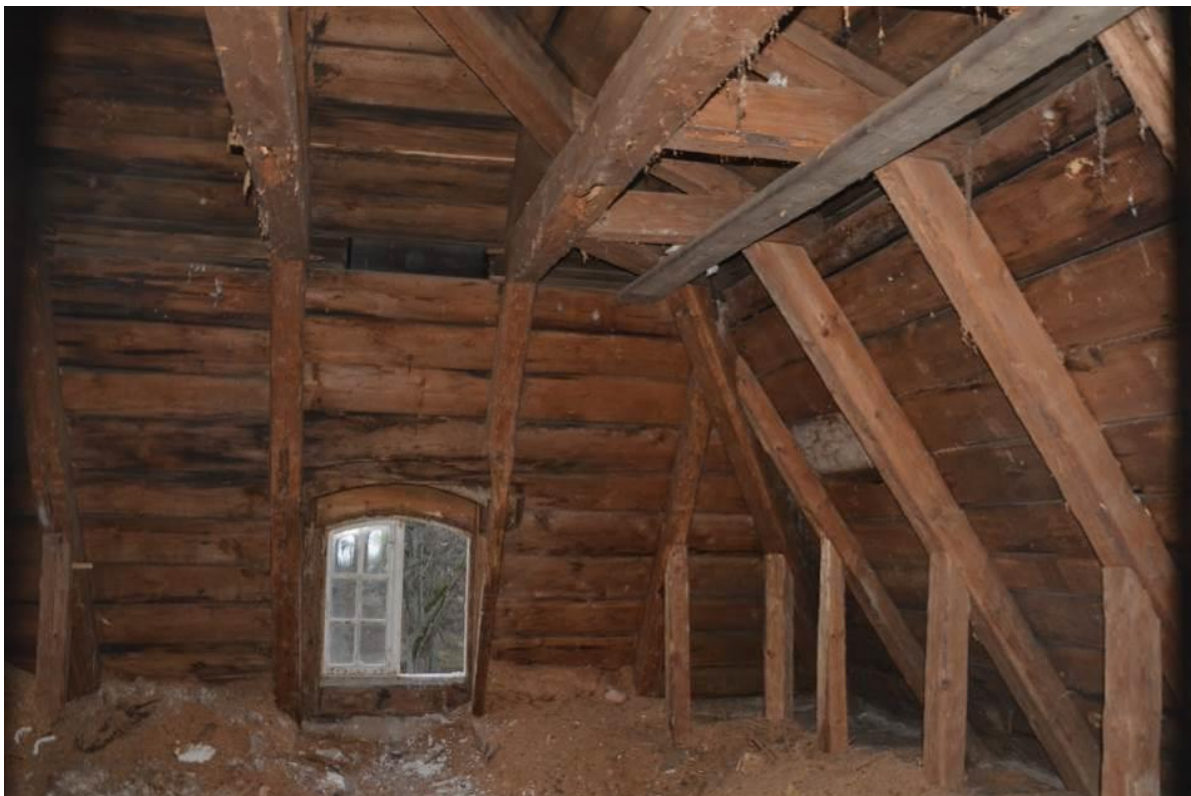
Rummet med väggarnas sågspånsfyllning nerriven. Bildid: vlmkmvsb-6511.

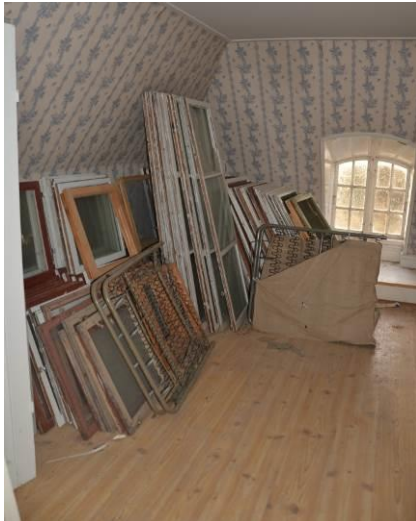
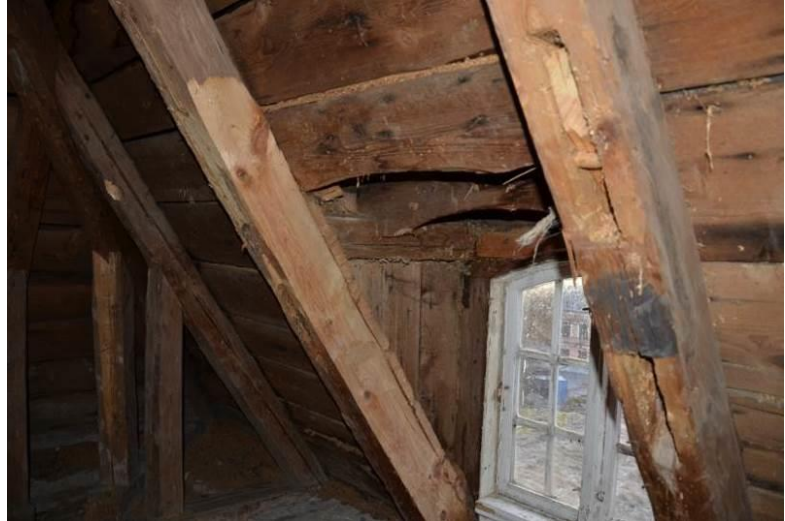
Rummet fungerade som förråd åt fönsterbågar av olika ålder. Bågarna flyttades till annat förråd. Golvbjälklaget var fyllt med lera och cement. Rummet visade inga skador i bjälklag.

*T.v: Fönsterbågar som fanns i rummet innan rivning. T.h: Bakomliggande träkonstruktion var i bra skick.
Bildid: vlmkmvsb-6486, -95.*

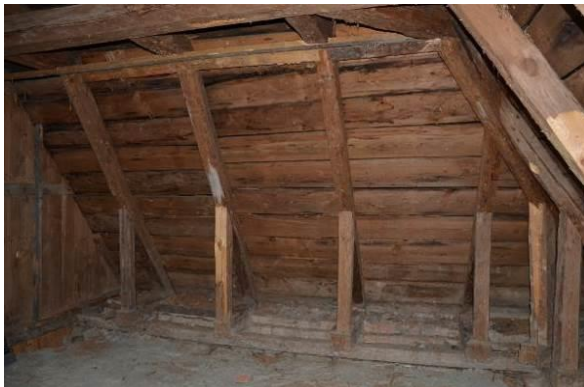
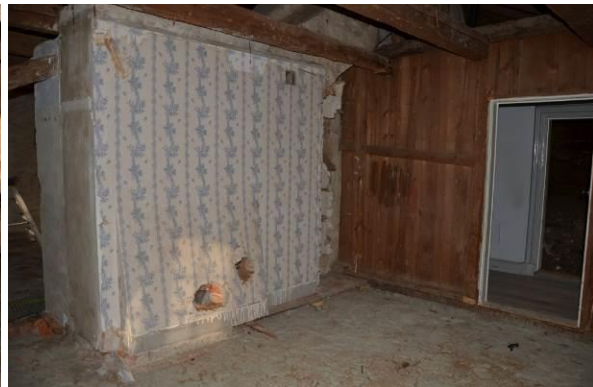
T.v: Blottlagd träkonstruktion under tak mot öst. T.h: Murstock med sentida hål för kamin/vedspis. Bildid: vlmkmvsb-6696, -98.

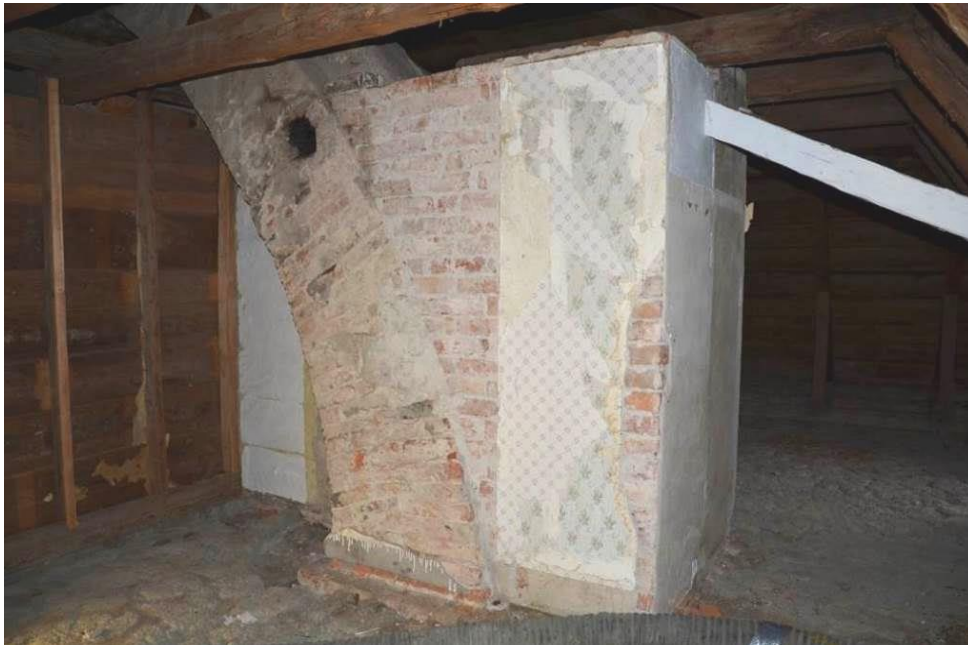
Murstock med tapetrester. Bildid: vlm-kmvsb-6702.

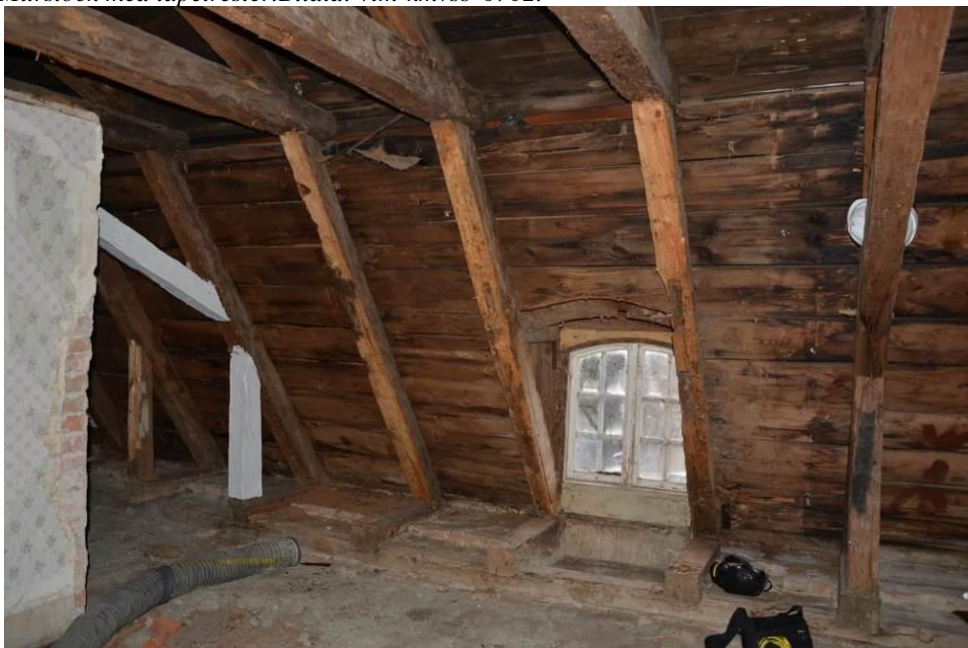
Rummet har en äldre öppning in till rum 302 samt en öppning till vinden. Rummet visade inga skador i bjälklag efter demontering.

Synlig träkonstruktion efter demontering. Bildid: vlm-kmvsb-6703.

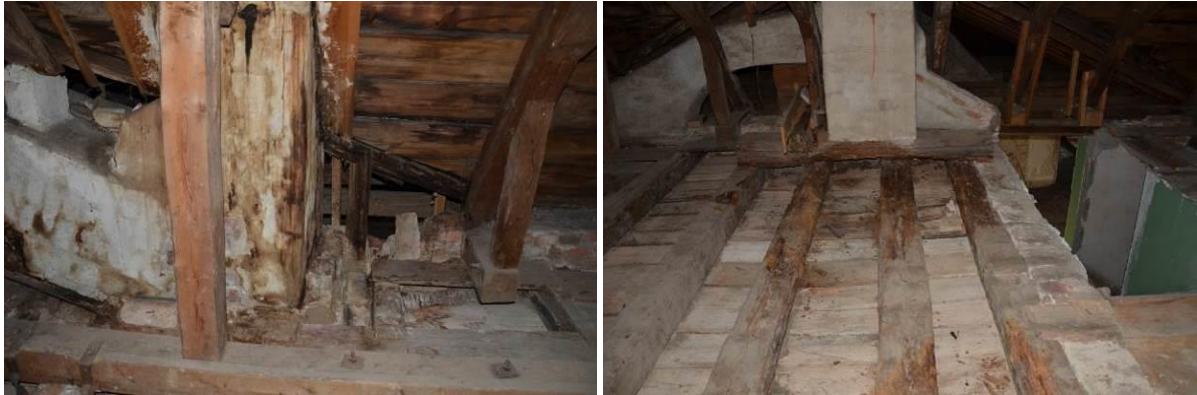
På den övre vinden under takkonstruktionen upptäcktes flera skador i takbjälkar samt i anslutning till en av murstockarna.

T.v: Skador på stockar i anslutning till murstock. T.h: Skador på takbjälkar. Bildid: vlm-kmvsb-6735,37.

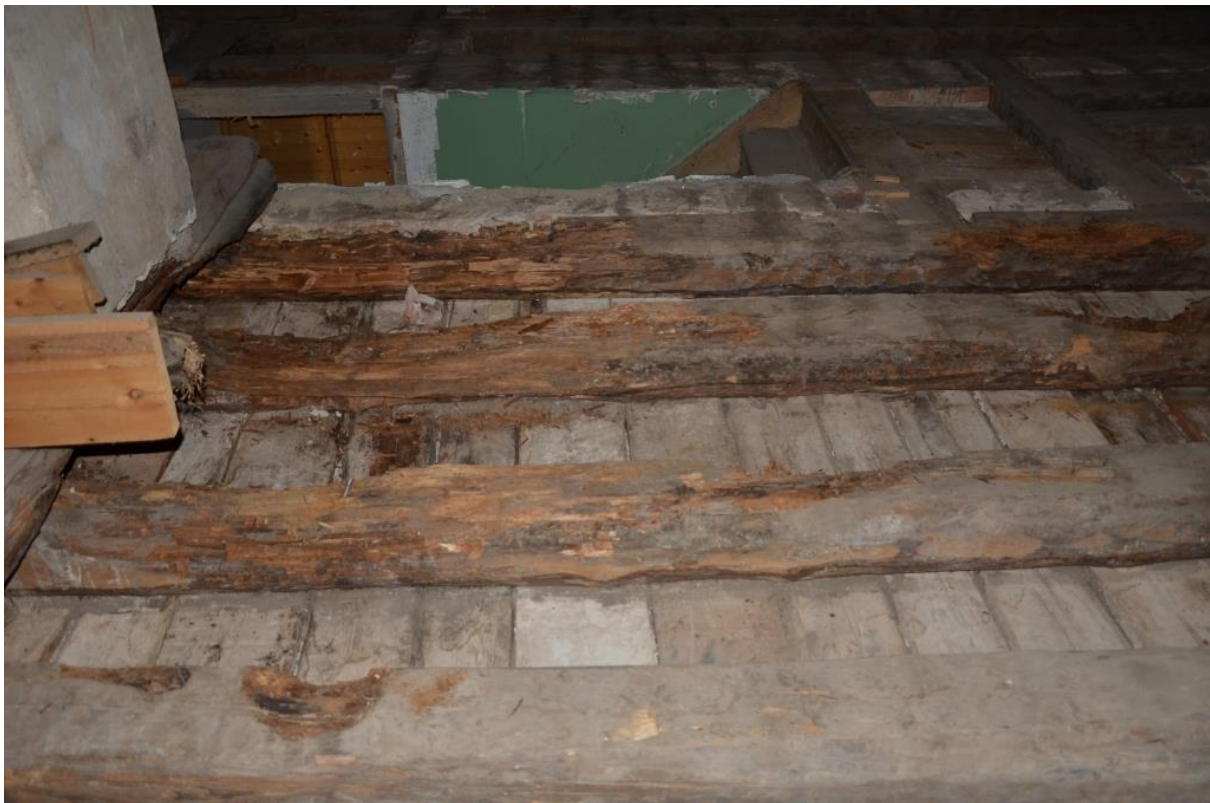
Skador på bjälklag, samma som bild ovan till höger. Bildid: vlm-kmvsb-6741.
