## Ekbacken 2:3

Höglunda

Lars Uno Lindbergs väg 7 och 7 A, Kolsva

Antikvarisk förundersökning

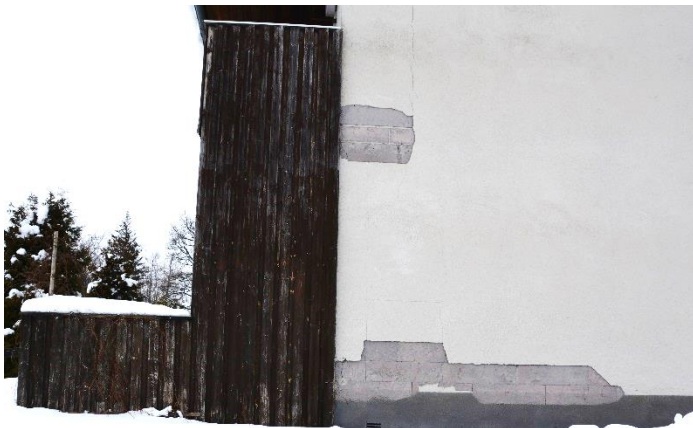
På grund av att radhusen ligger i en sluttning, och att marken har rört sig, har båda byggnaderna fått stora sättningsskador som behöver åtgärdas med grundförstärkning och lagning. Sättningarna har resulterat i sprickor i fasaderna och putsbortfall. Detta behöver undersökas för att se hur allvarliga skadorna är och vilka konkreta åtgärder som krävs. Även balkonger behöver ses över.

*Putsbortfall på södra husets södra gavel. Vlm-kmvcm-1023*

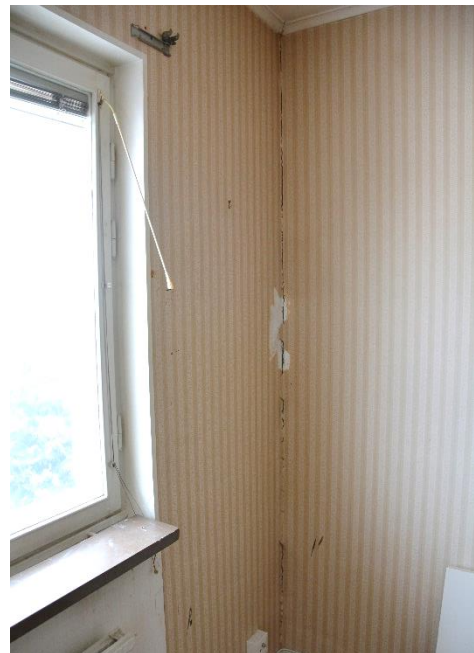
*Sprickbildning som även syns interiört. Vlm-kmvcm-0886*
