# Berge 1:13, restaurering av jordkällare

- länsstyrelsens projekt för restaurering av  
överloppsbyggnader av enklare typ 2005

Antikvarisk kontroll

Berge 1:13  
Himmeta-Bro socken  
Västmanlands län

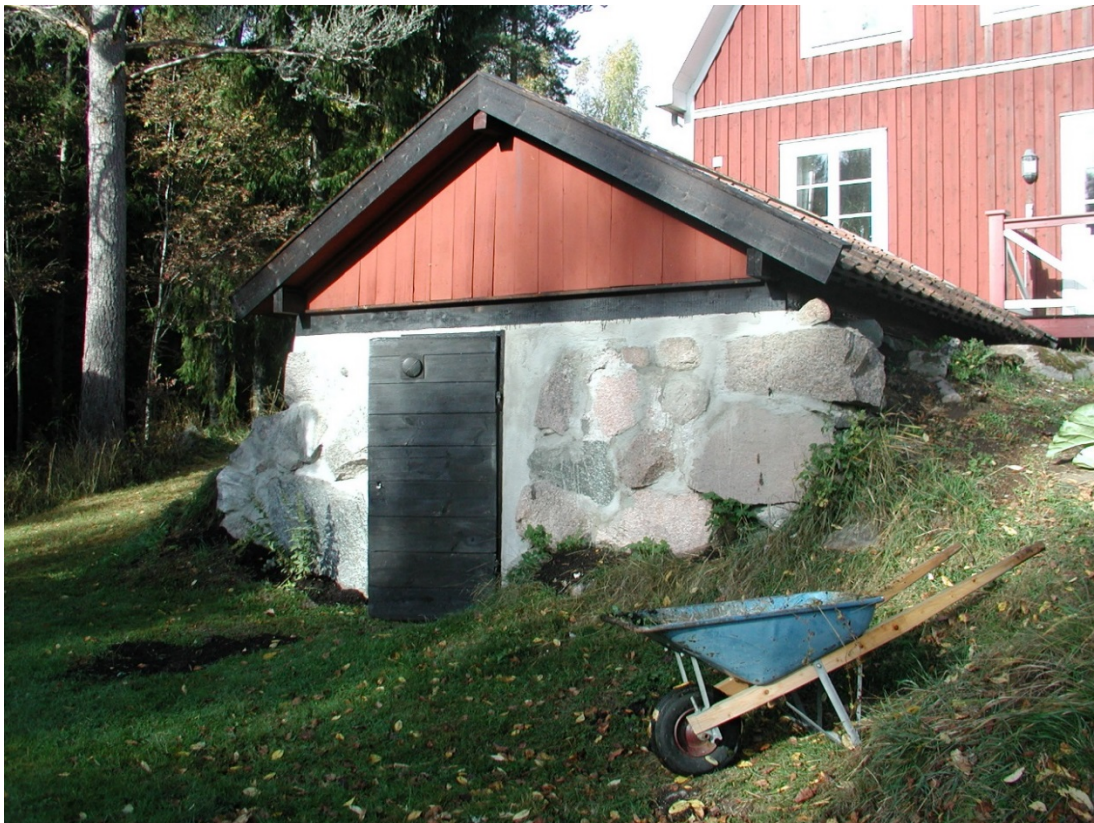
Omslagsfoto: Jordkällaren på Berge 1:13 efter renovering, 2005. Foto: Anna Ahlberg, Västmanlands läns museum

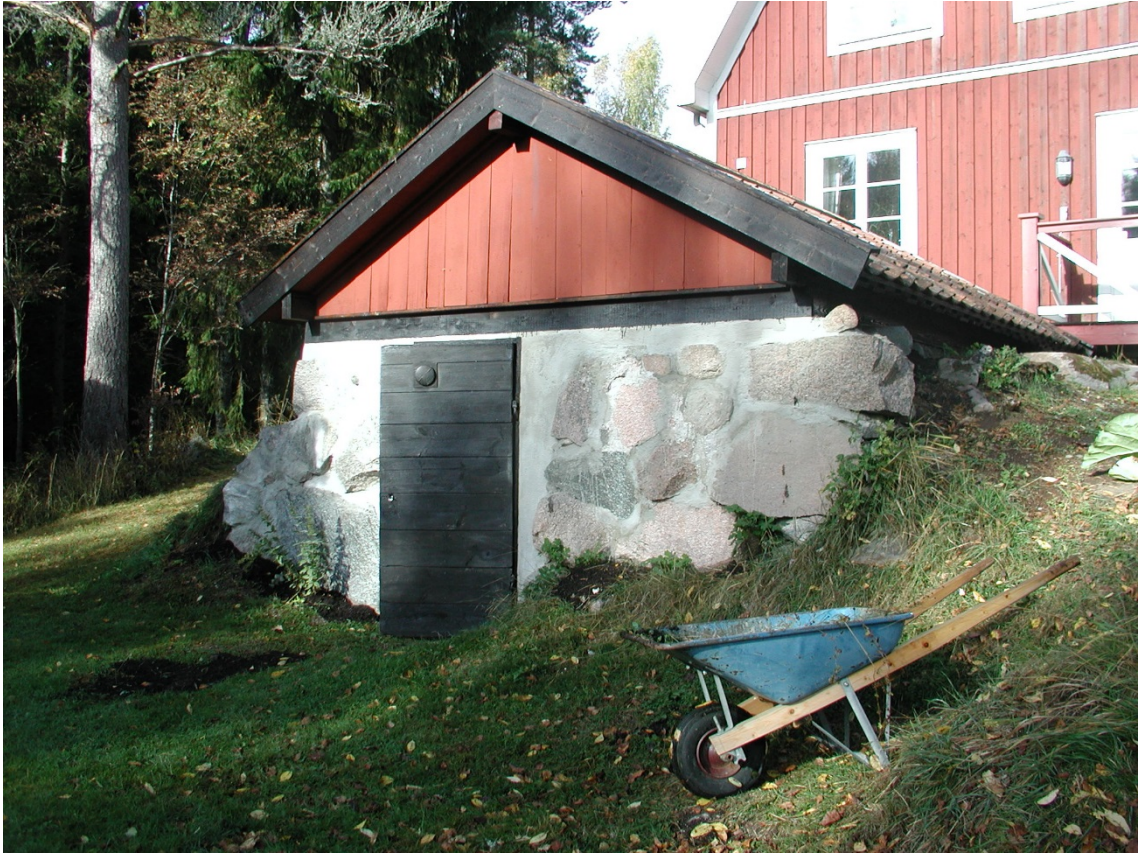
*Jordkällarens mur är fogad med kalkbruk.*

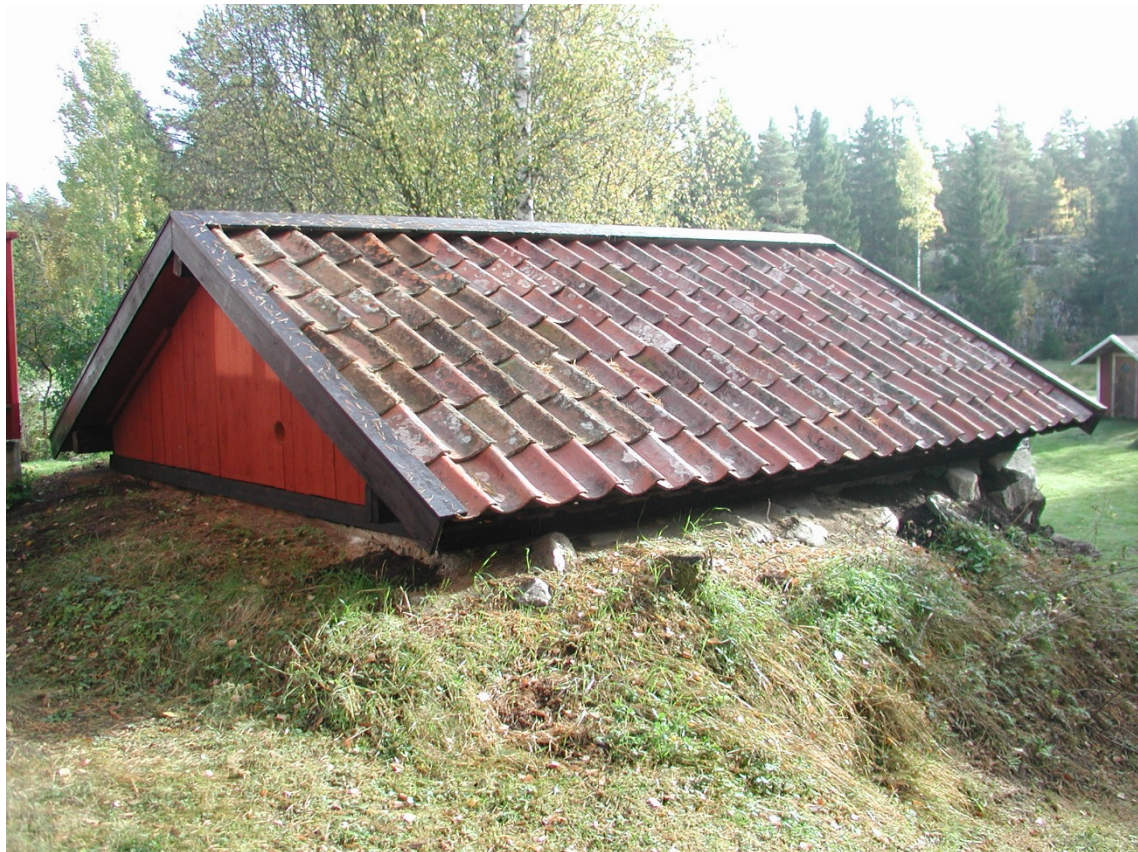
*Överbyggnaden är täckt med ett enkupigt lertegel.*

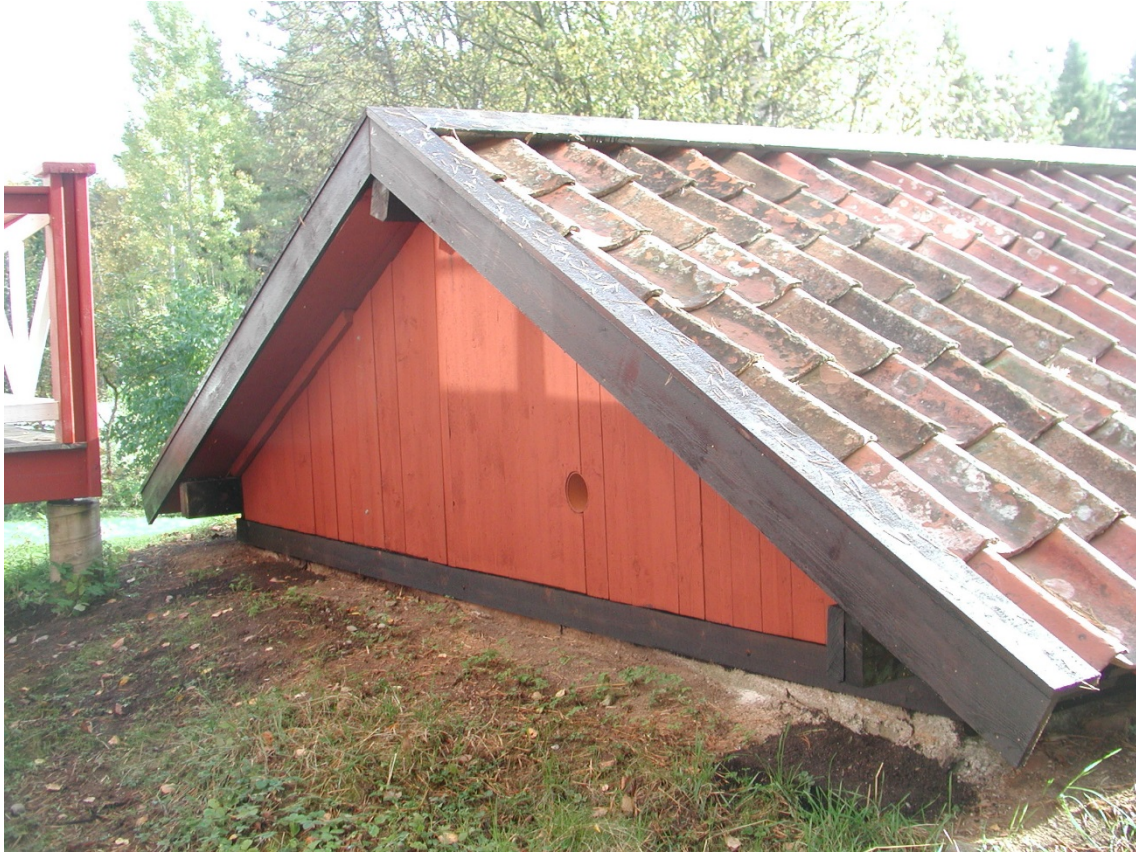
*Vindskivor ochnockbräda är tjärad, panelen målad med rödfärg.*

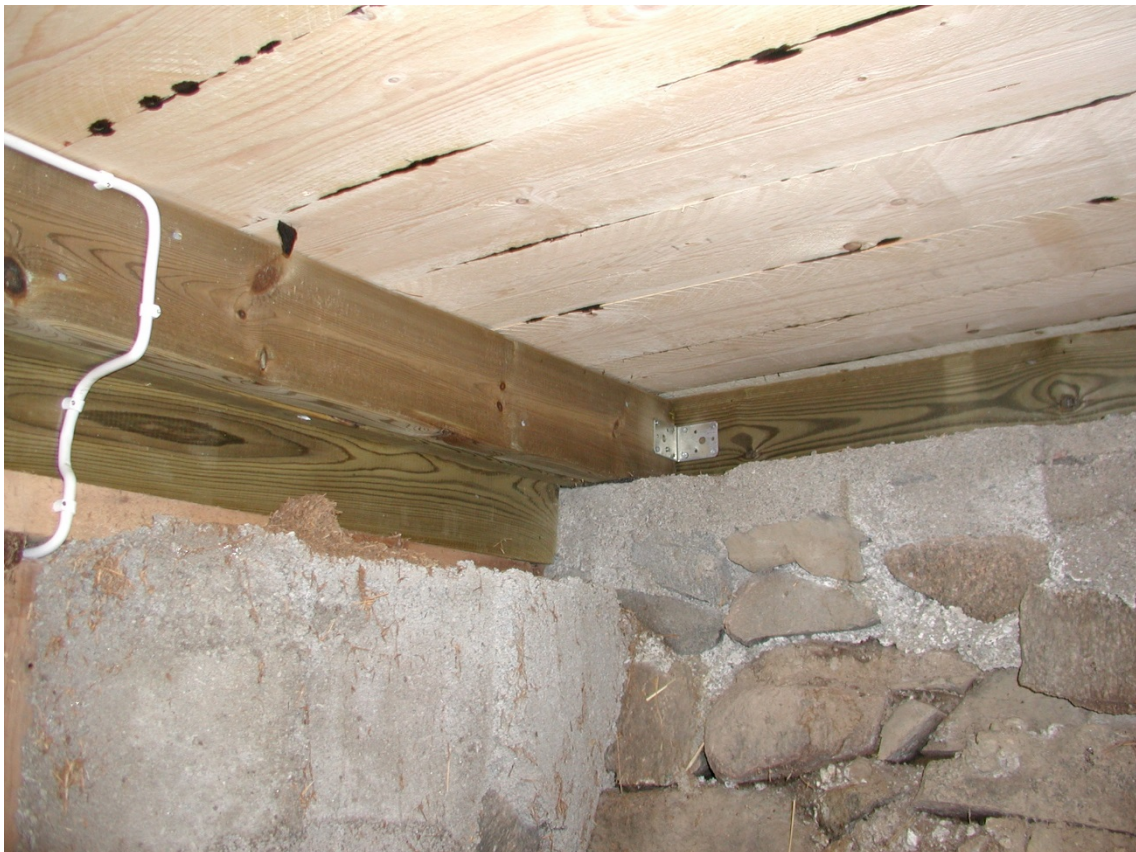
*Syllar och takbjälkar ersatt med tryckimpregnerat trä.*

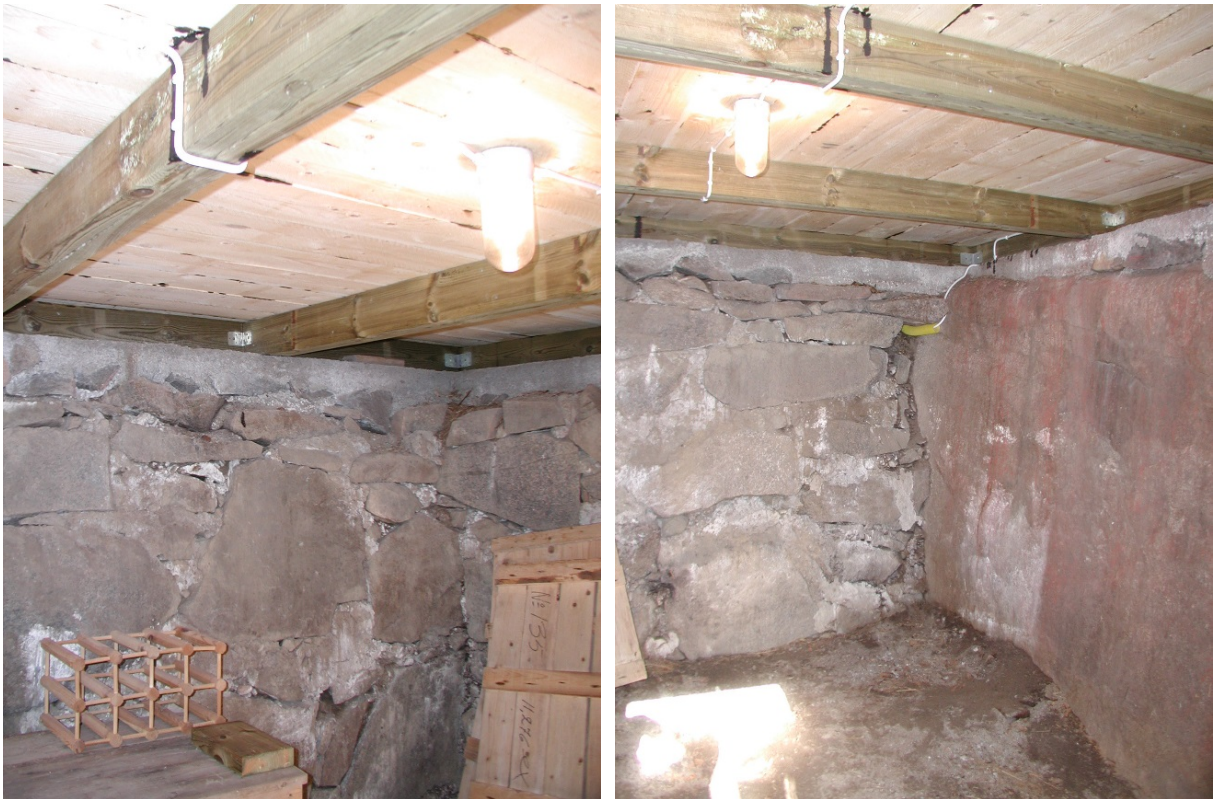
*Jordkällaren mur är kallmurad, lagningar i fog är på vissa ställen av grovt cementlikanden bruk.*

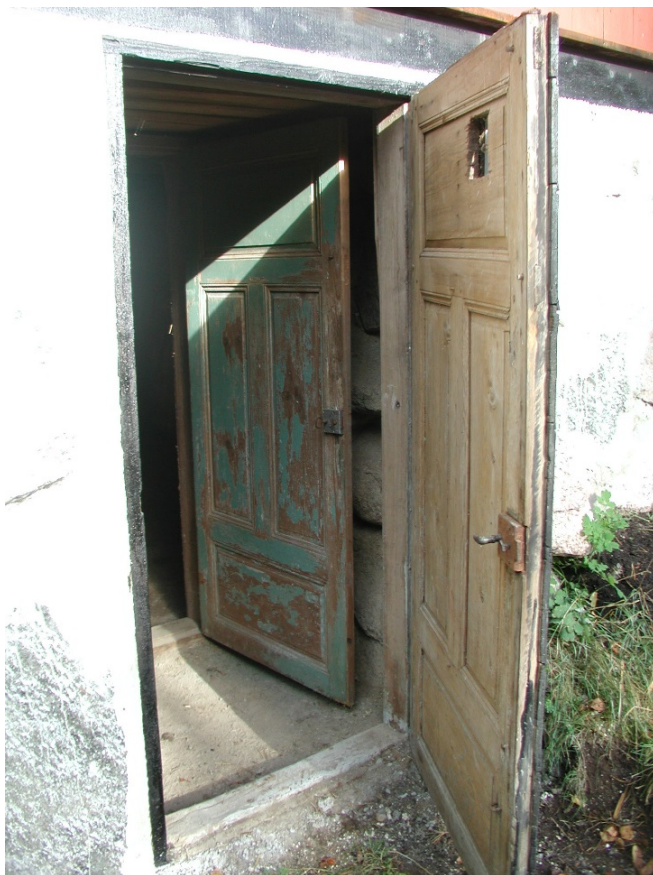
*Den äldre dörren är målad med linoljefärg.*
