# Fullerö säteri

## - renovering av såg- och kvarnbyggnad

Antikvarisk kontroll

Fullerö 1:1  
Västerås Barkarö socken  
Västmanlands län

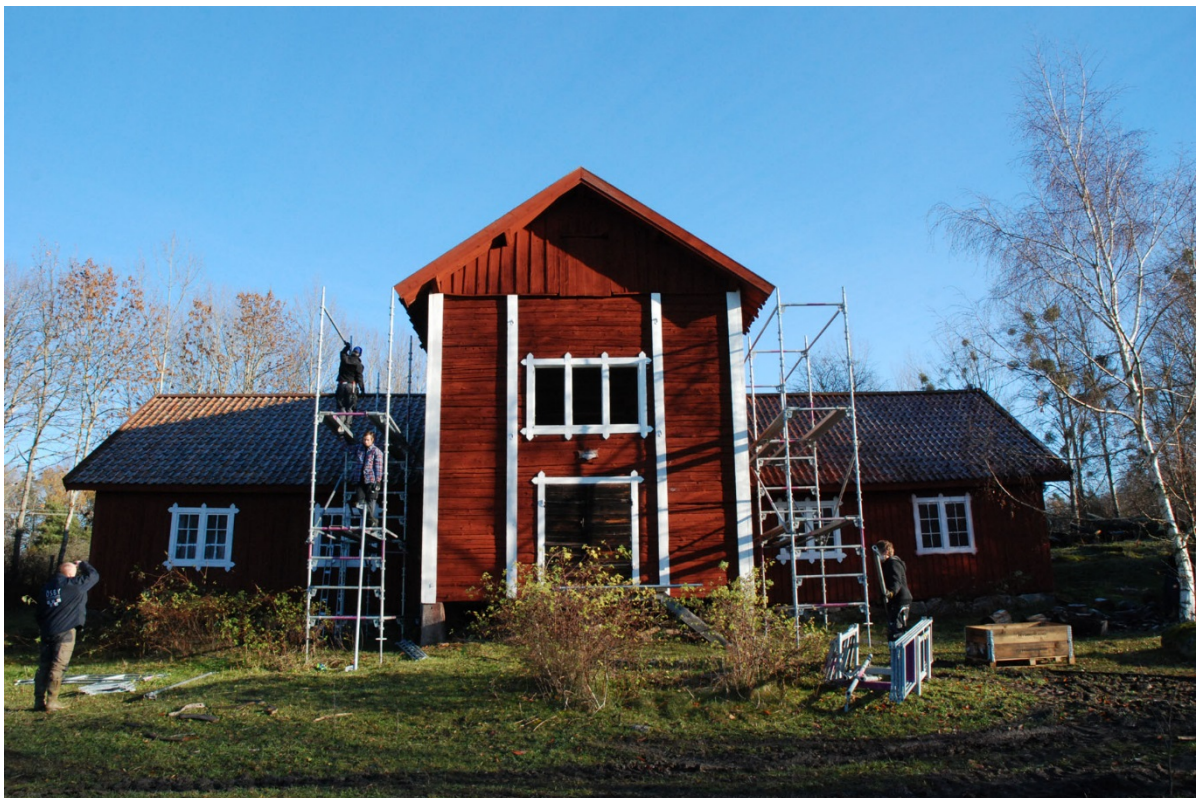
*Såg- och kvarnbyggnadens västra fasad innan byggnadsvårdsåtgärdernas genomförande.*

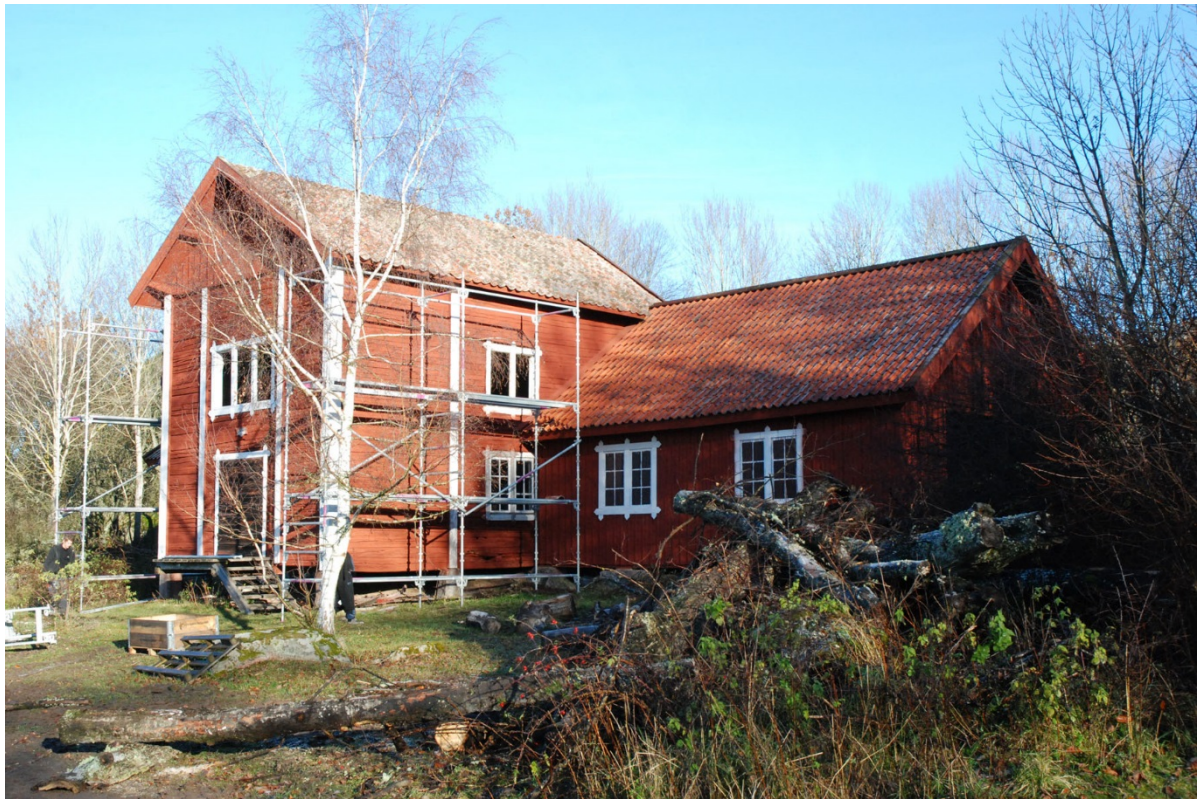
*Såg- och kvarnbyggnadens södra fasad innan byggnadsvårdsåtgärdernas genomförande.*

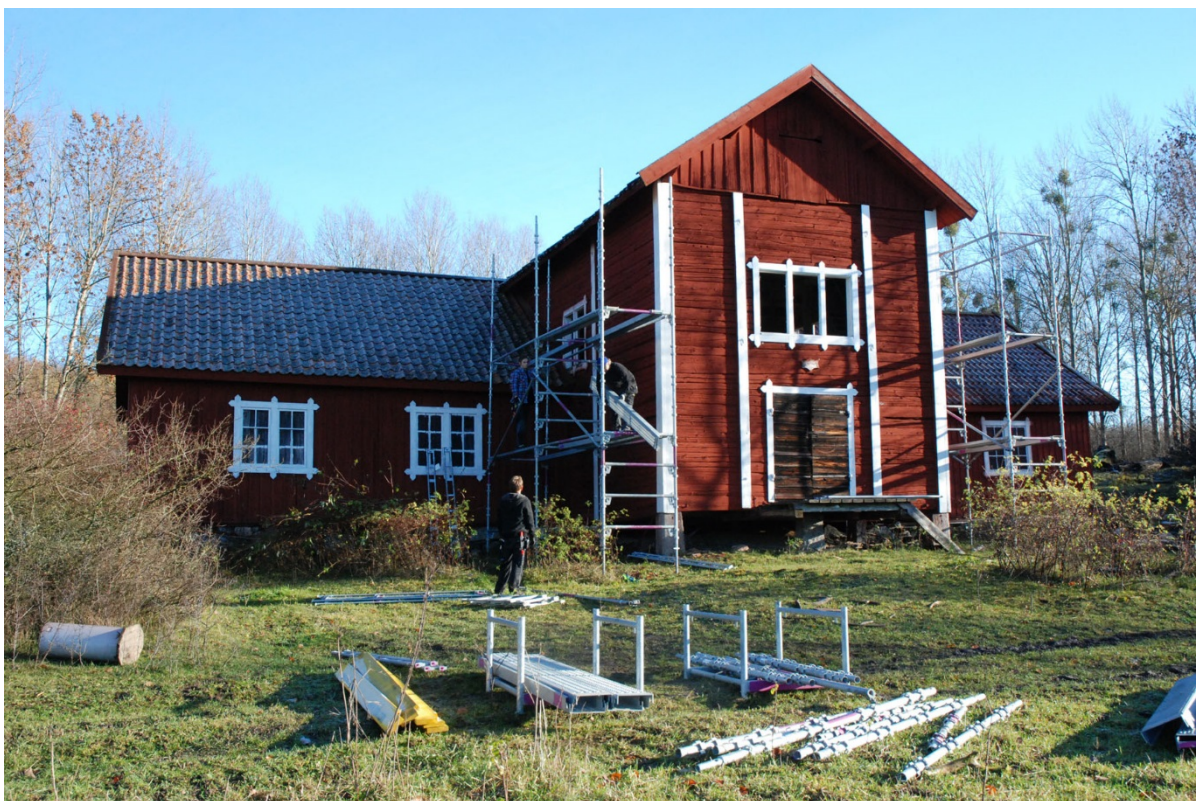
*Såg- och kvarnbyggnadens norra fasad innan byggnadsvårdsåtgärdernas genomförande.*

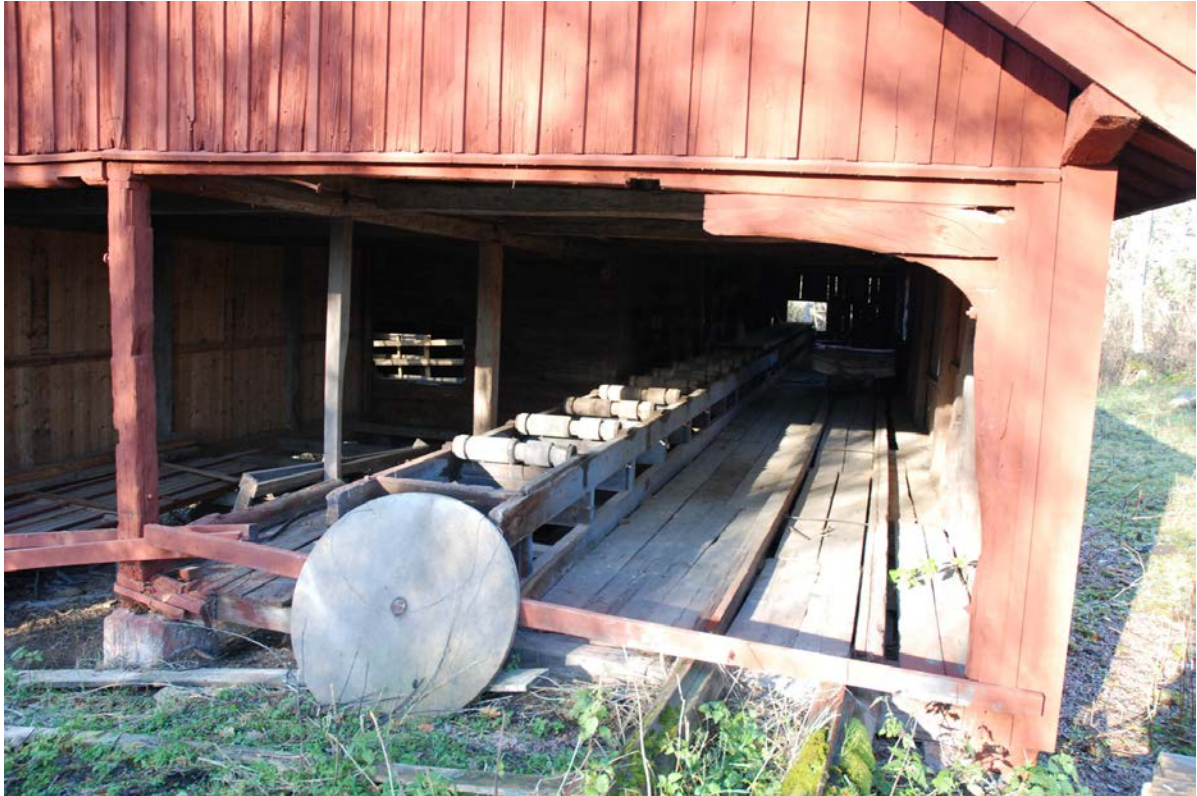
*Rälsspår för timmersågning.*

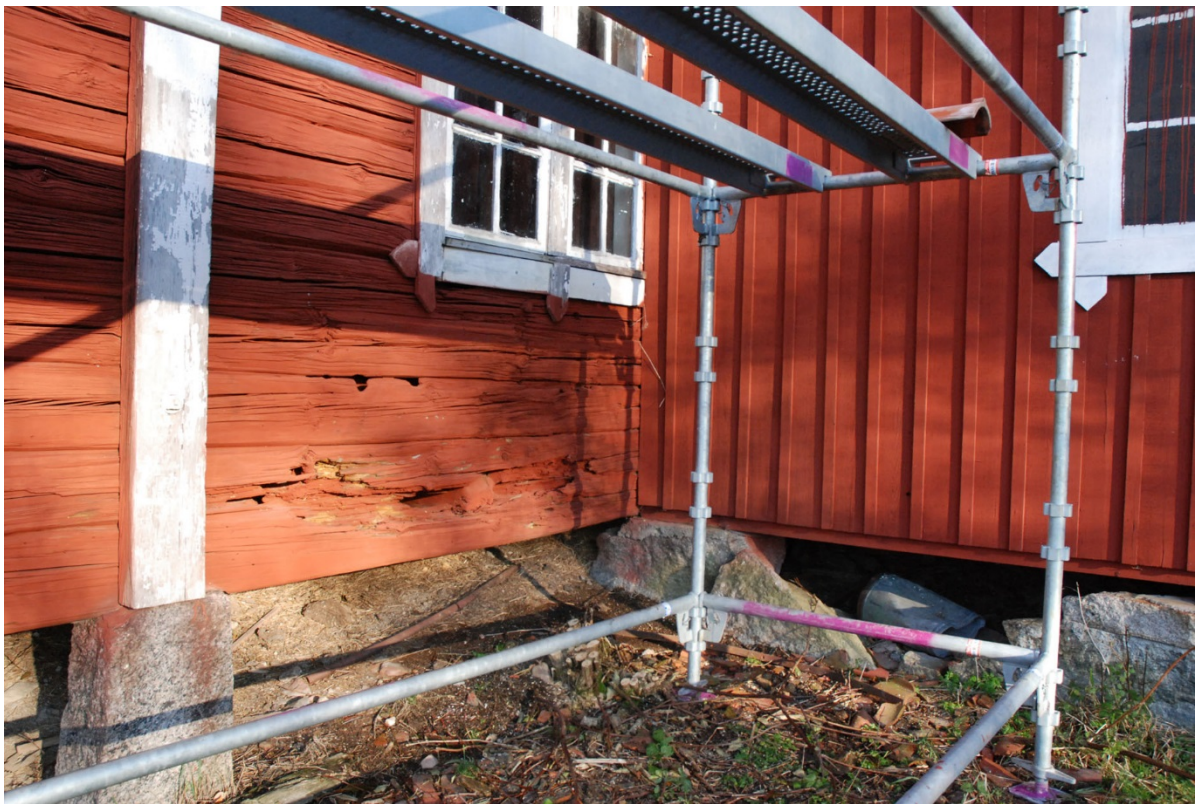
*Timmerskador på södra fasaden.*

Under renoveringsarbetet framkom att timmerväggarna var i sämre skick än vad som befarats och timmerlagningarna blev mer omfattande än planerat. På såg- och kvarnbyggnadens norra fasad har nio timmervarv ersatts och lagats i huvudsak med återanvänt timmer. På den södra fasaden har fem varv under fönstret och elva varv på den inre fasaden ersatts enbart med eget sågat timmer. Det nya timret har vid slutbesiktningen ej rödfärgats men planeras ske så fort vädret tillåter.

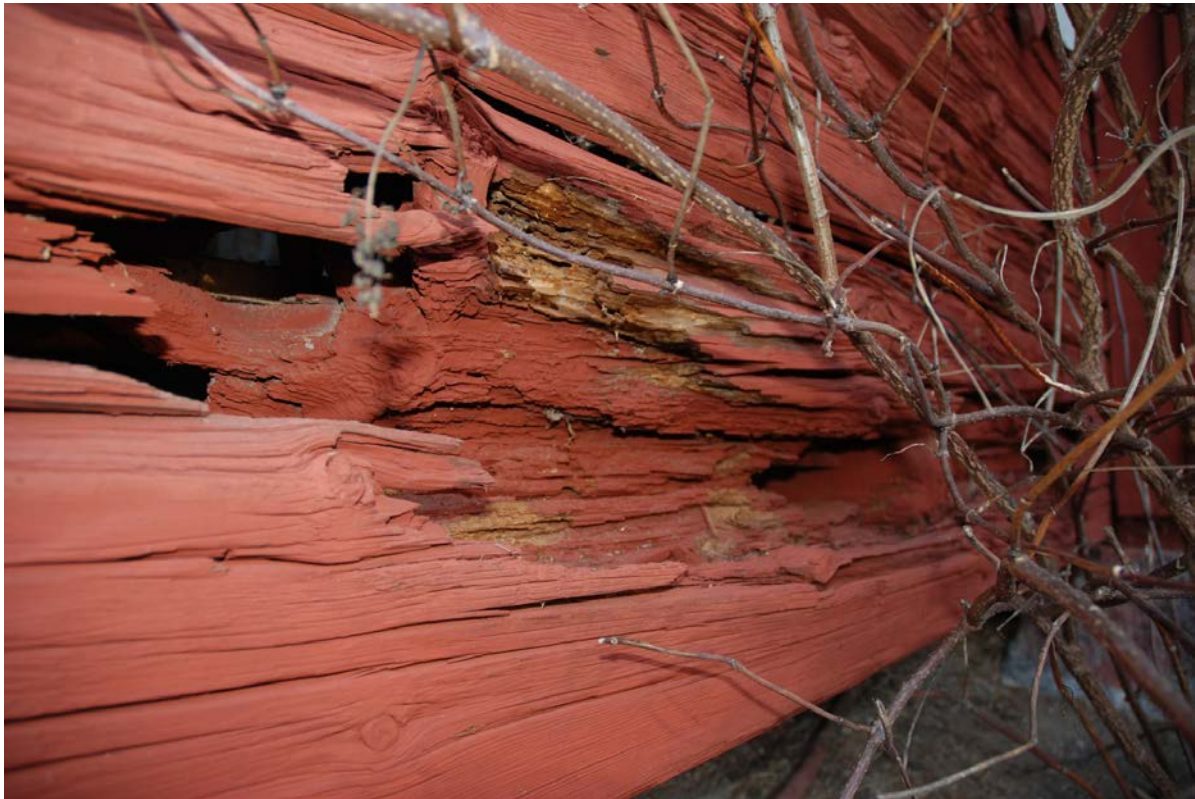
*Detalj av det skadade timret på södra fasaden.*

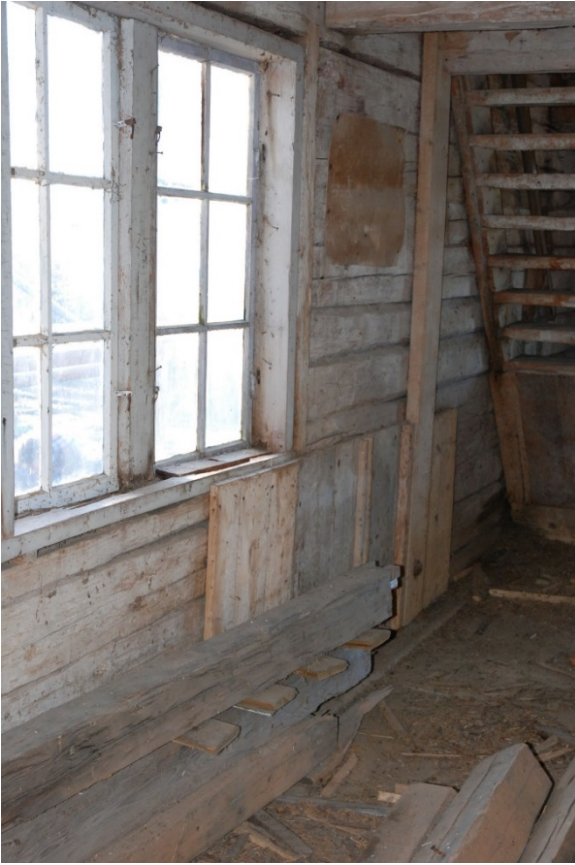
*På kvarnens södra vägg innan åtgärder.*

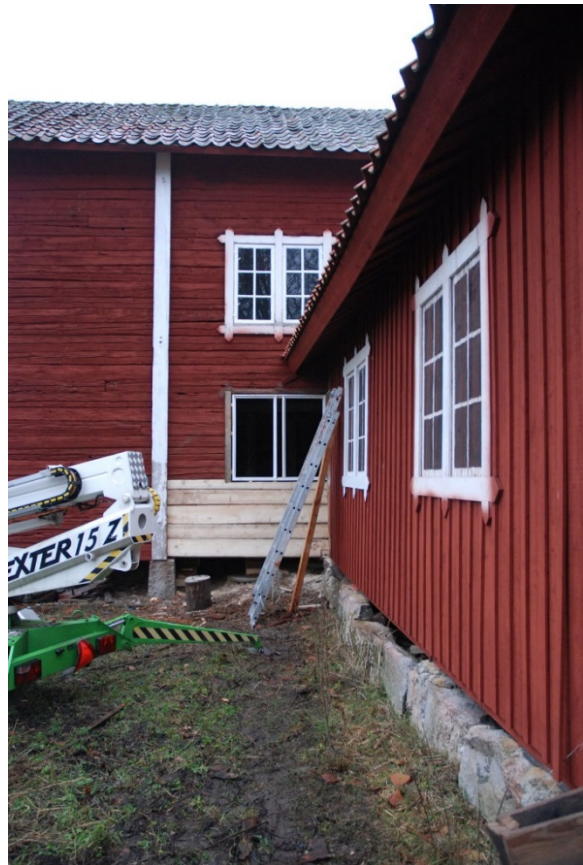
*På kvarnens södra fasad, med ilagningar.*

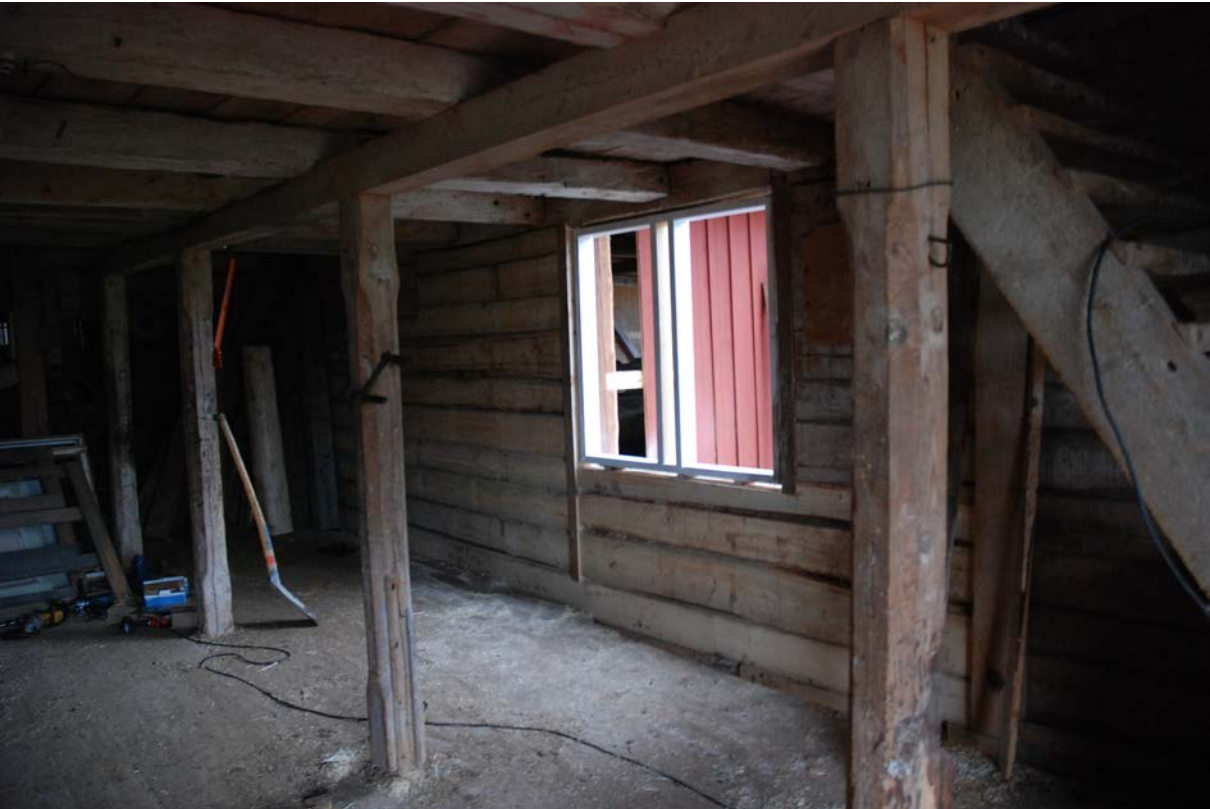
*På kvarnens södra vägg efter ilagningar av eget sågat timmer.*

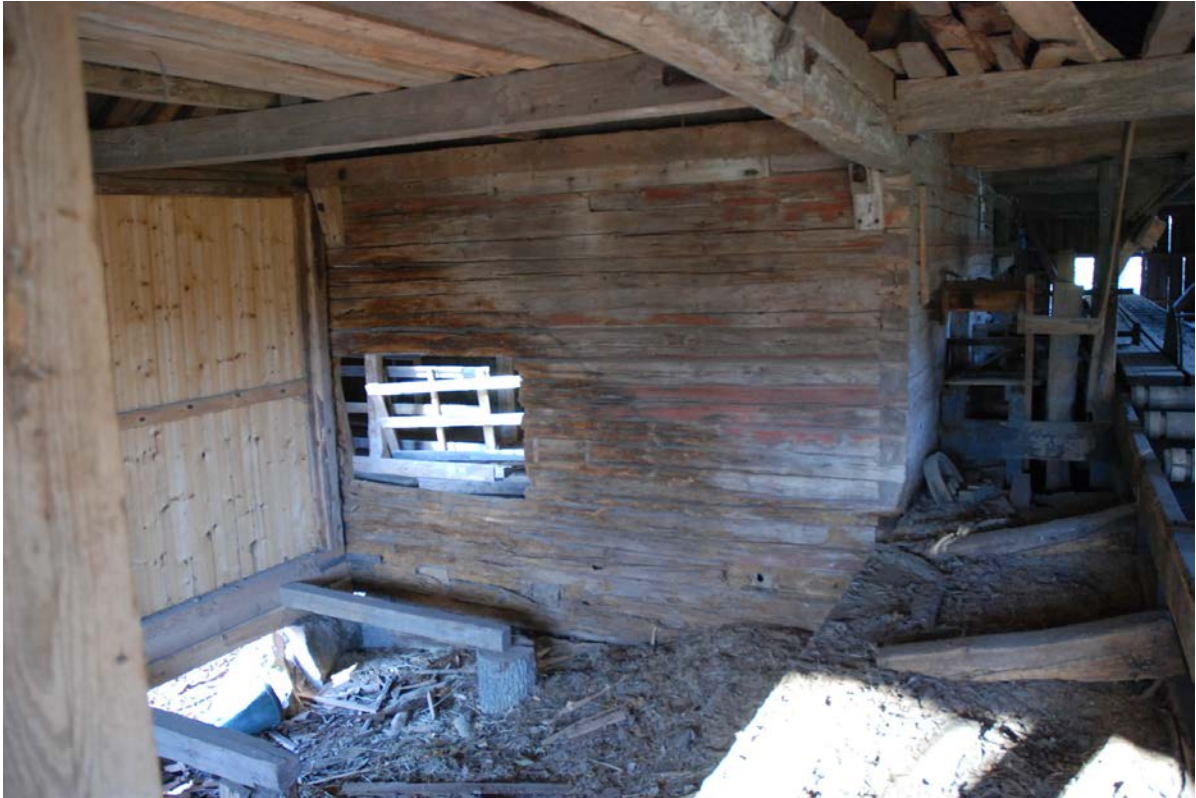
*På kvarnens södra fasad, inne i sågverket. Innan byggnadsvårdsåtgärderna.*

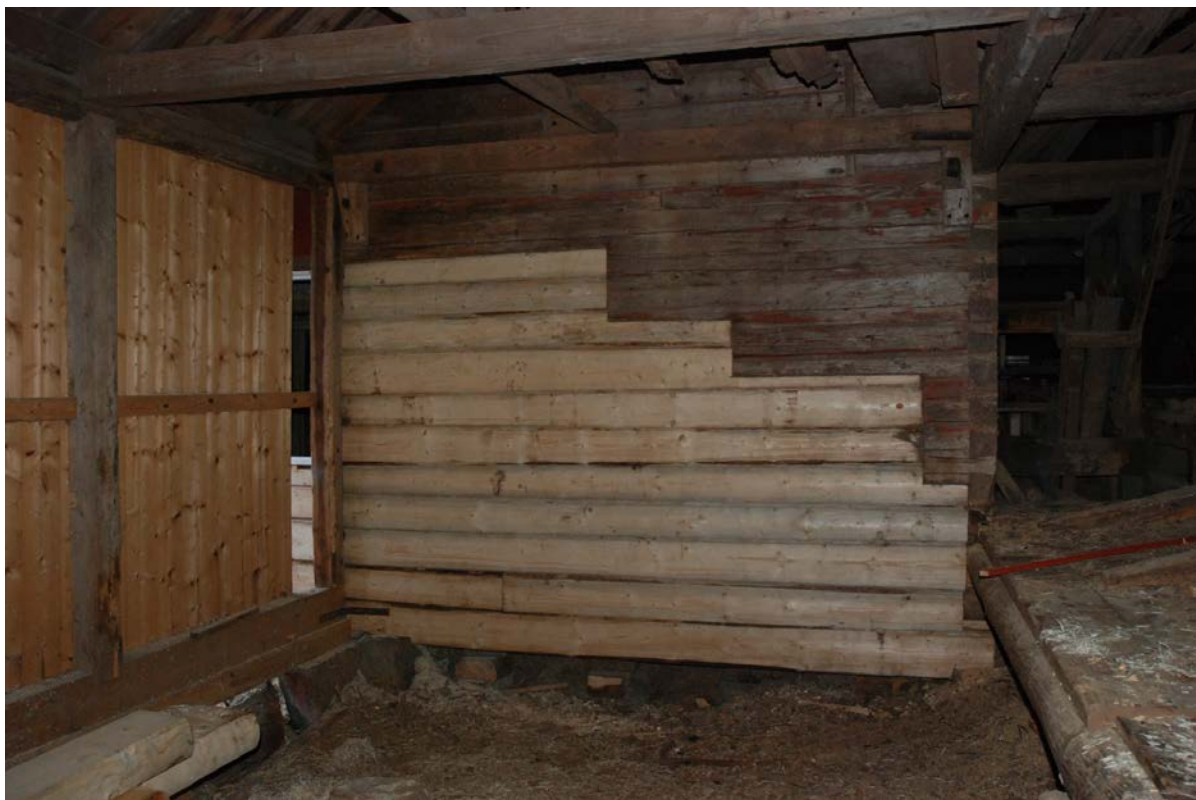
*På kvarnens södra fasad, inne i sågverket. Efter byggnadsvårdsåtgärderna genomförande.*

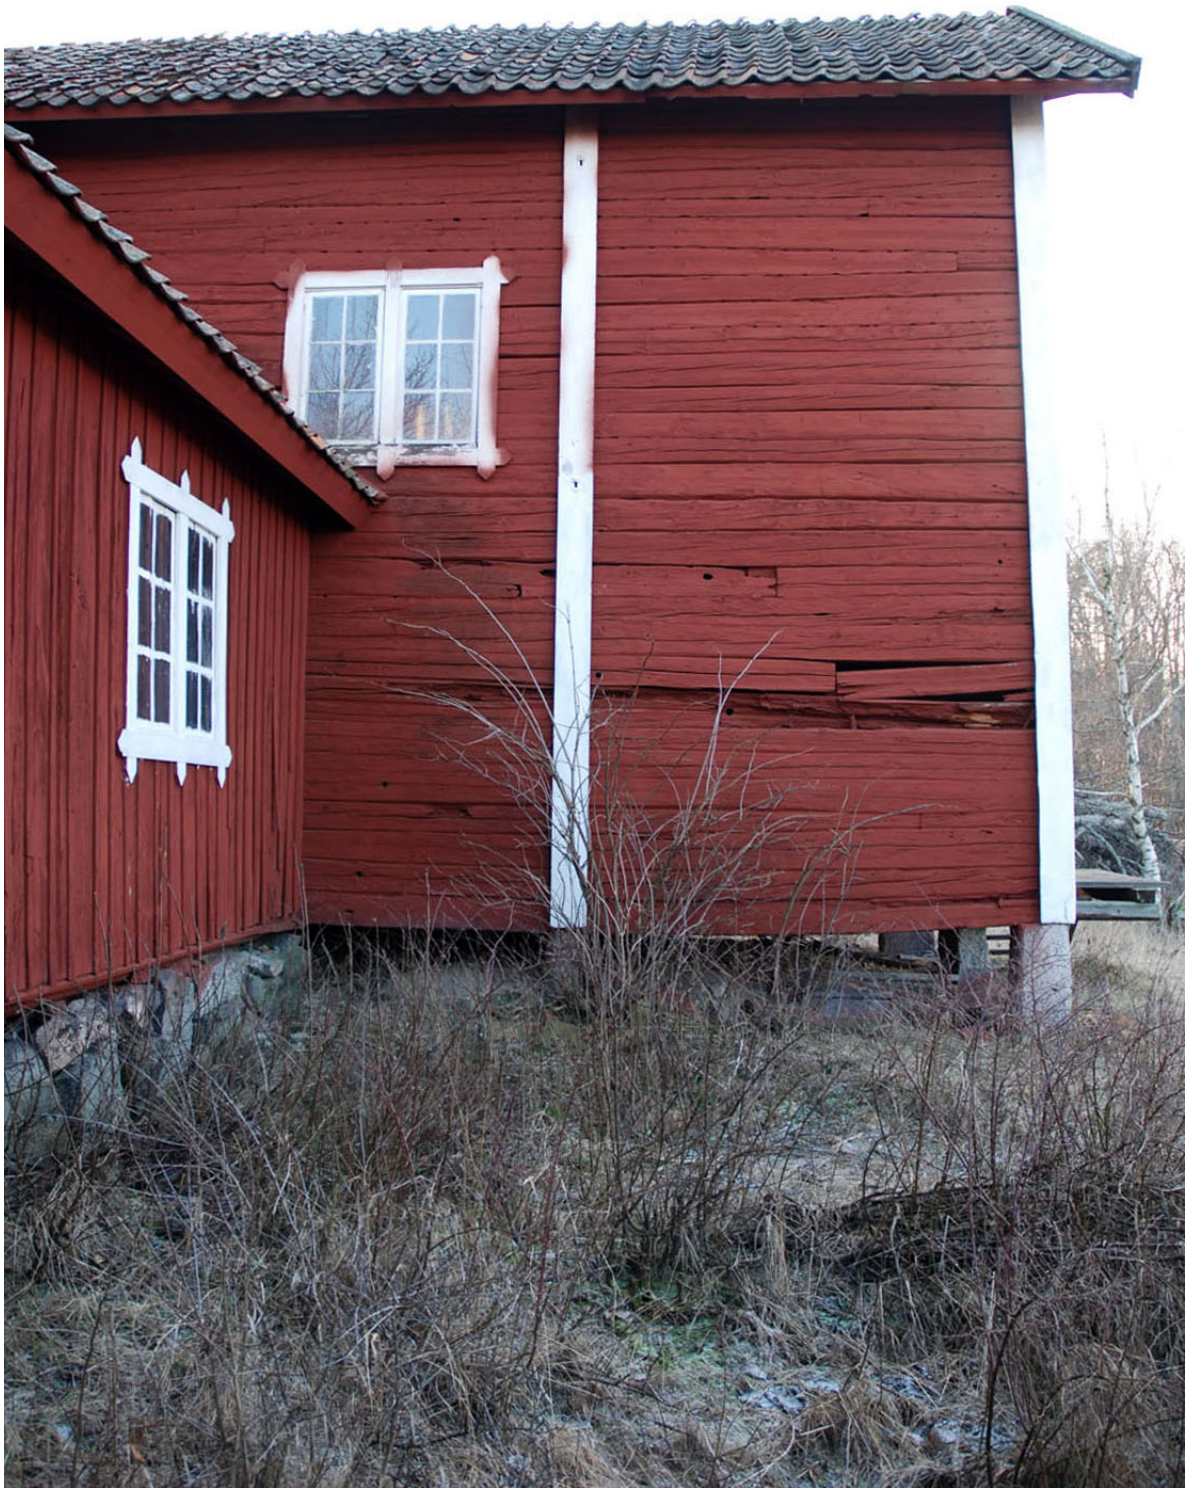
*Koarnen mot norr men timmerskador.*

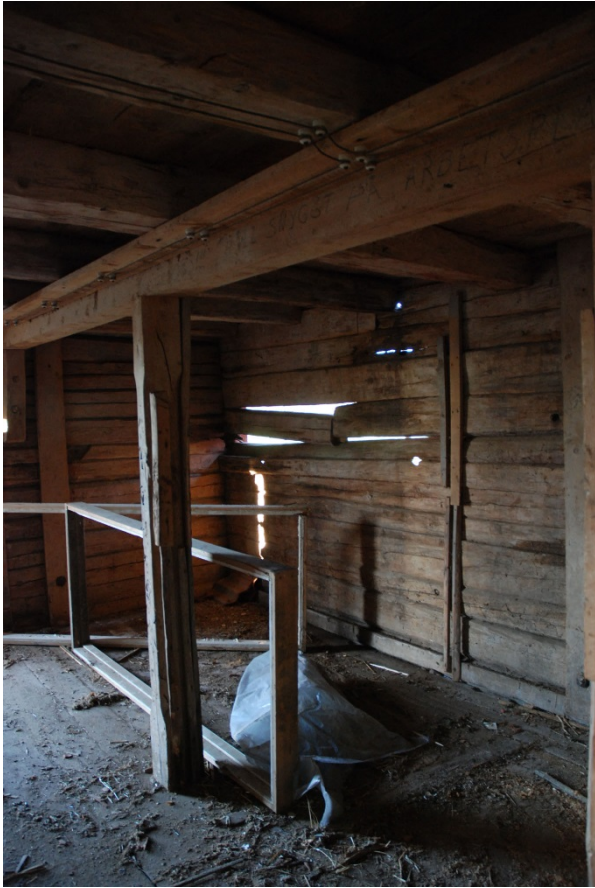
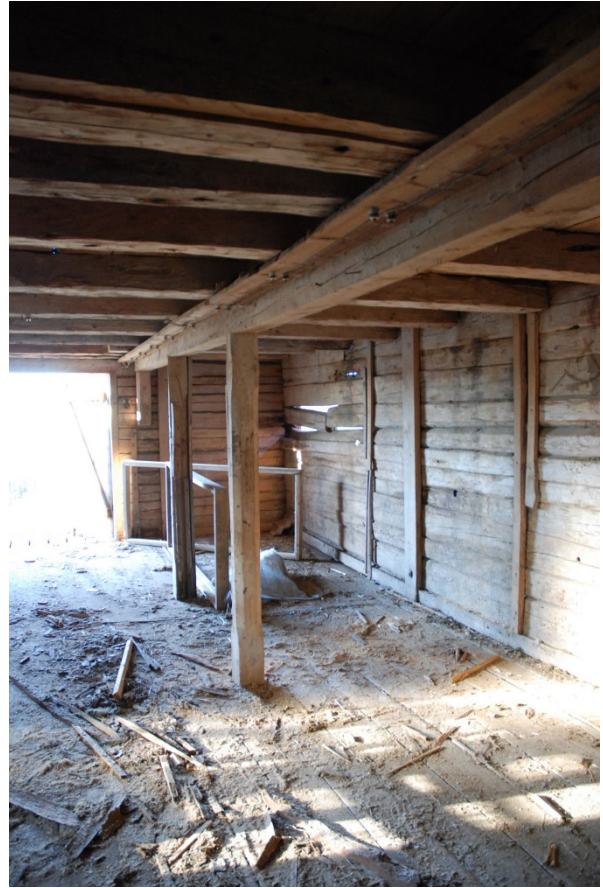
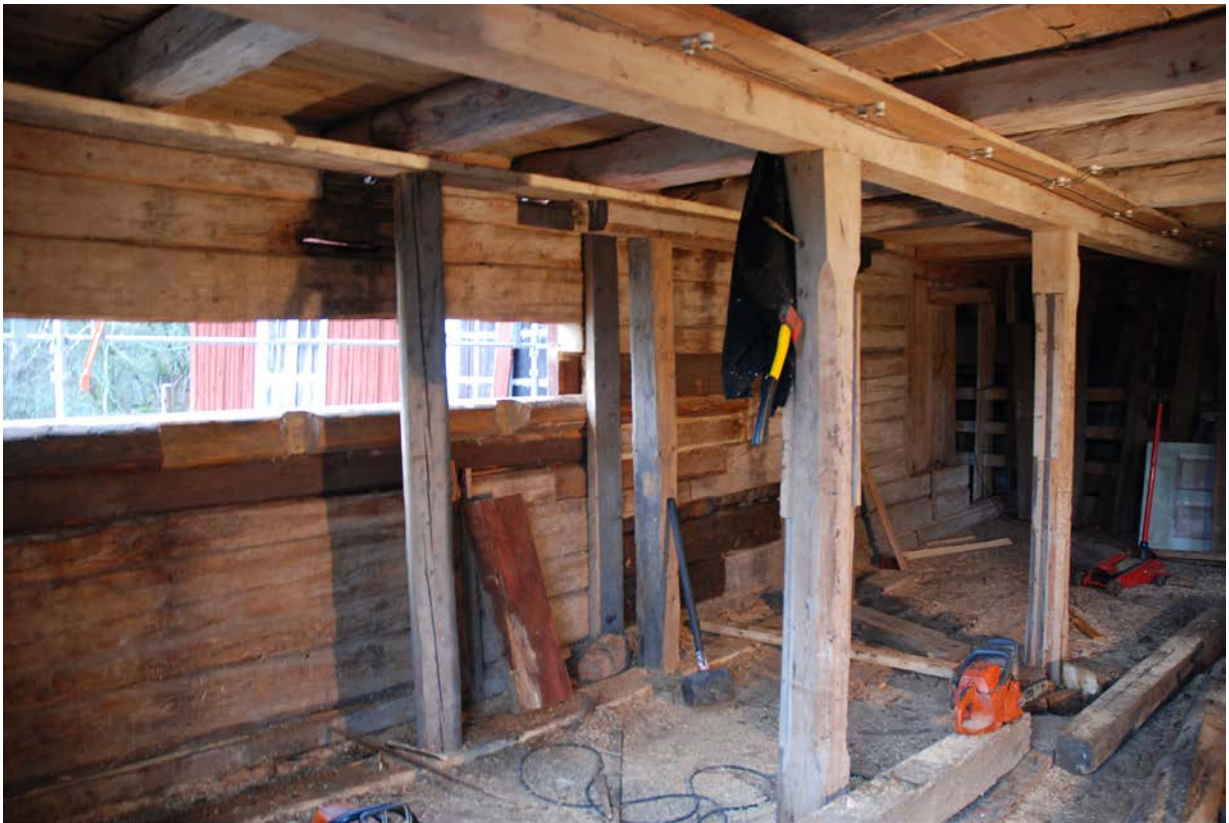
*T v och t h kvarnens norra vägg med timmerskador. Nedan pågående lagningsarbete.*

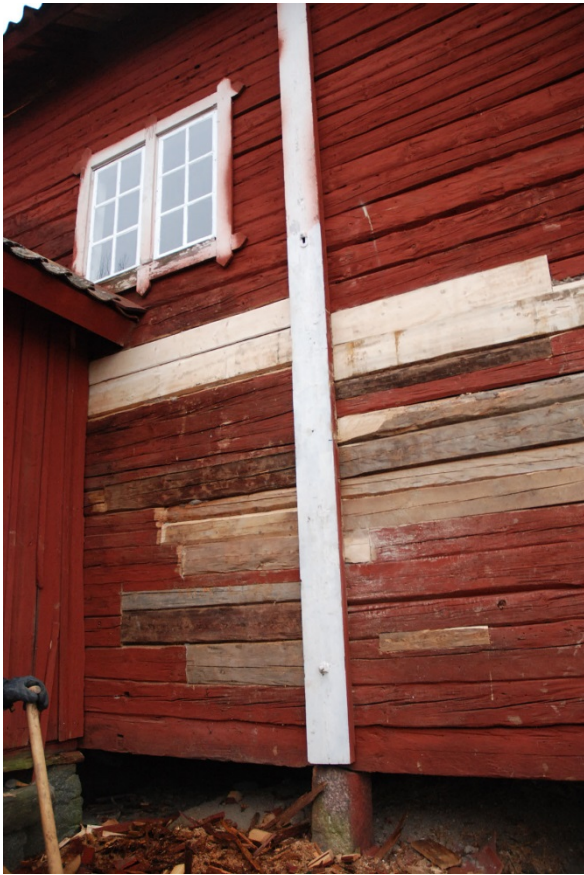
*Timmerlagningar på norra fasaden.*

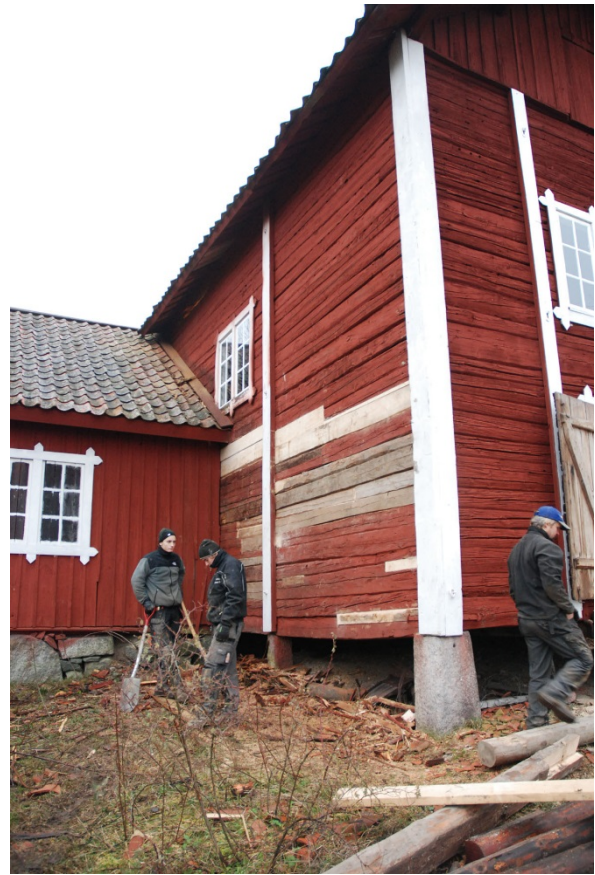
*Nio timmervoarv har lagats.*

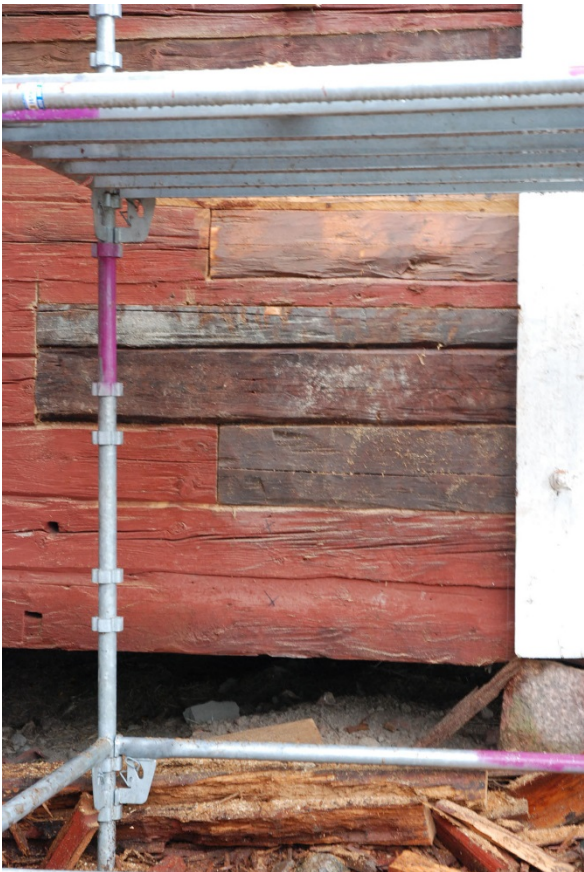
*Timmervoarv har lagats med återanvänt timmer. Norra väggen efter timmerarbetet.*

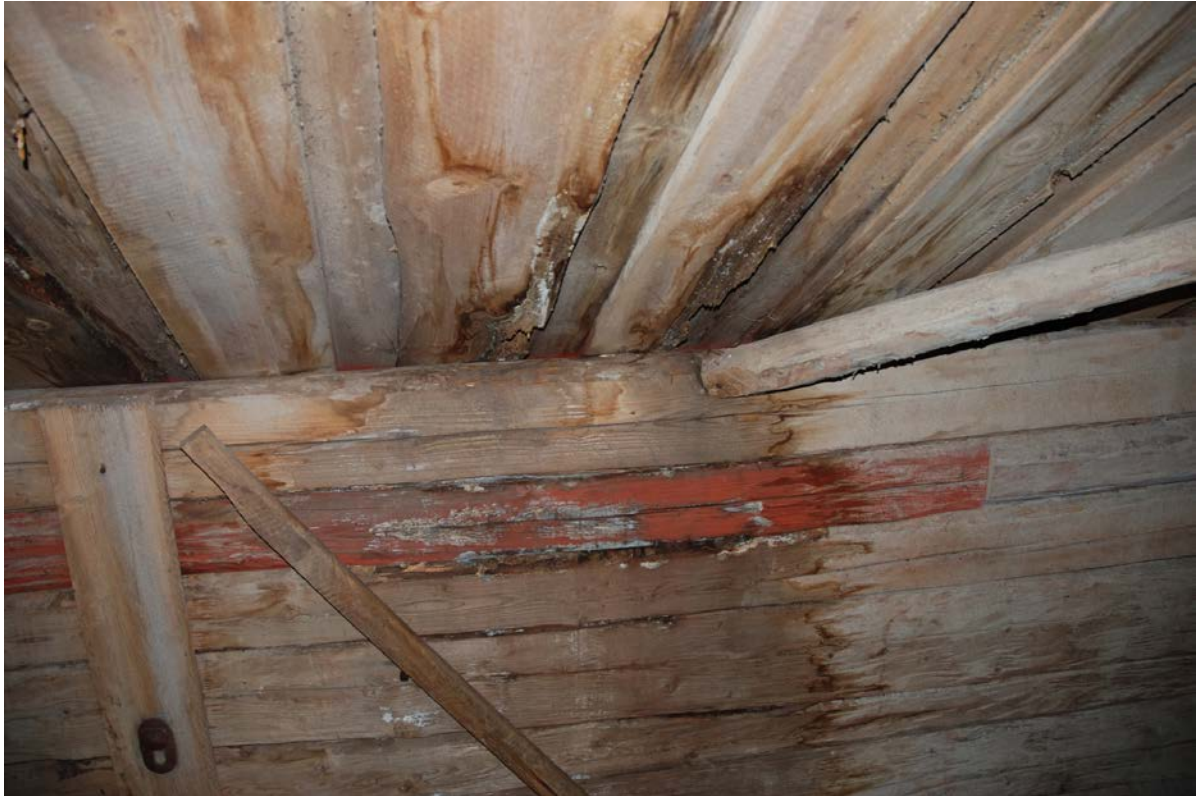
*Fuktskada på undertaket och timmerväggen.*

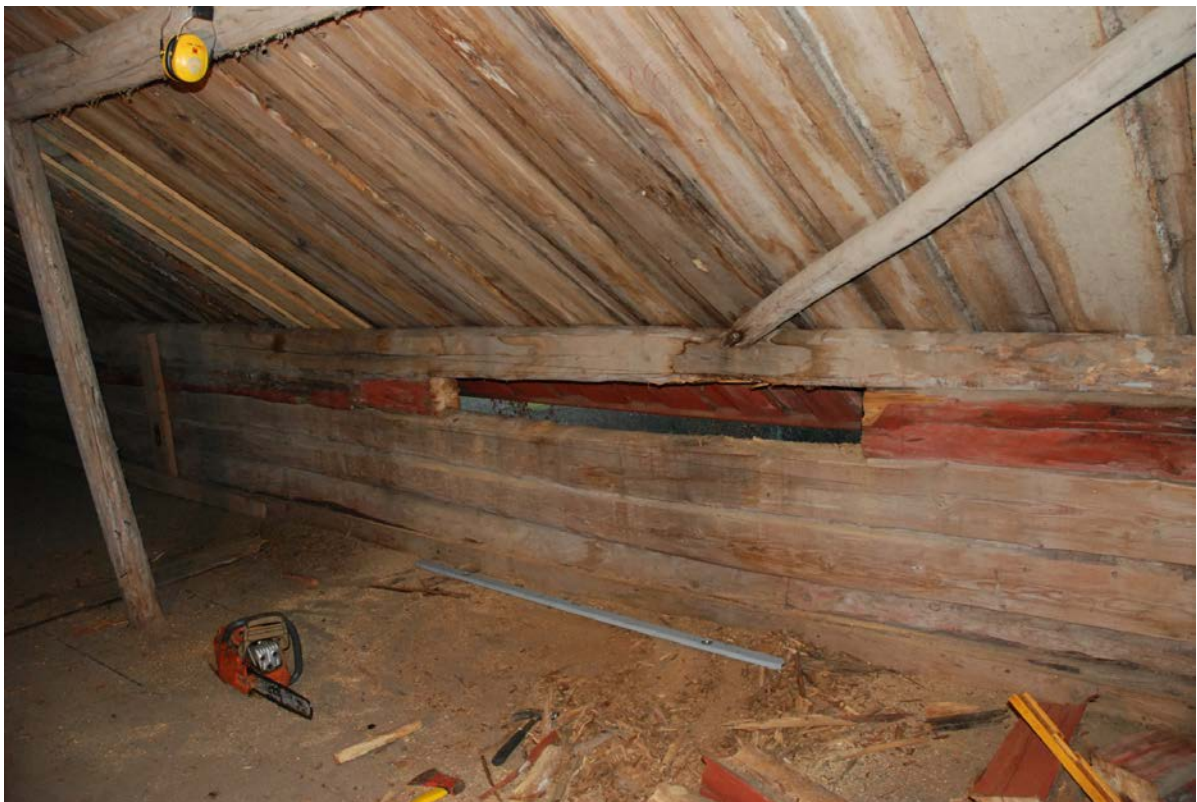
*Skadade delar bytts ut och delar av undertaket har ersatts med nytt.*

Åtgärder för tak är genomfört, ca 100 pannor har plockats bort är ersatta med ett äldre liknande tegel. Innertaket är lagat på två-tre ställen. Viss läkt har bytts. Kvarnbyggnadens dörr har riktats och kommer att målas när vädret tillåter.

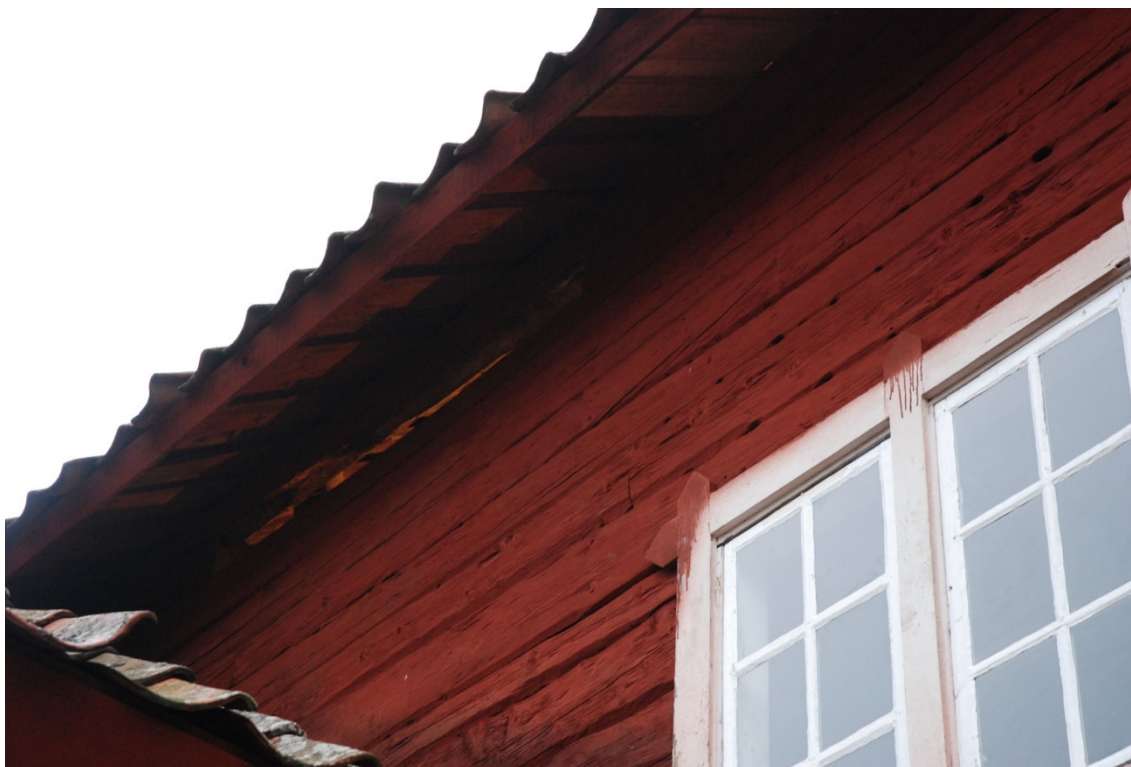
Under arbetets gång har ytterligare behov av timmerlagningar uppdagats. Vid takfoten på sågens norra fasad har rötskadat timmer avlägsnats och ska ersättas med nytt. Rötskadan härrör från ett vattenläckage från taket. Likaså återfinns skadat timmer på den östra fasaden i höjd med portens överkant. Kontrollanten har påpekat att även lagning av detta skulle vara önskvärt och bidragsmottagaren har visat sig positiv.

*Skada på timret under takfot, på norra fasaden.*
