## Omläggning av stenmur, Säterbo kyrka

Antikvarisk kontroll

Arbogabygdens församling  
Västmanlands län

Länsmuseets dnr: VLM 050103

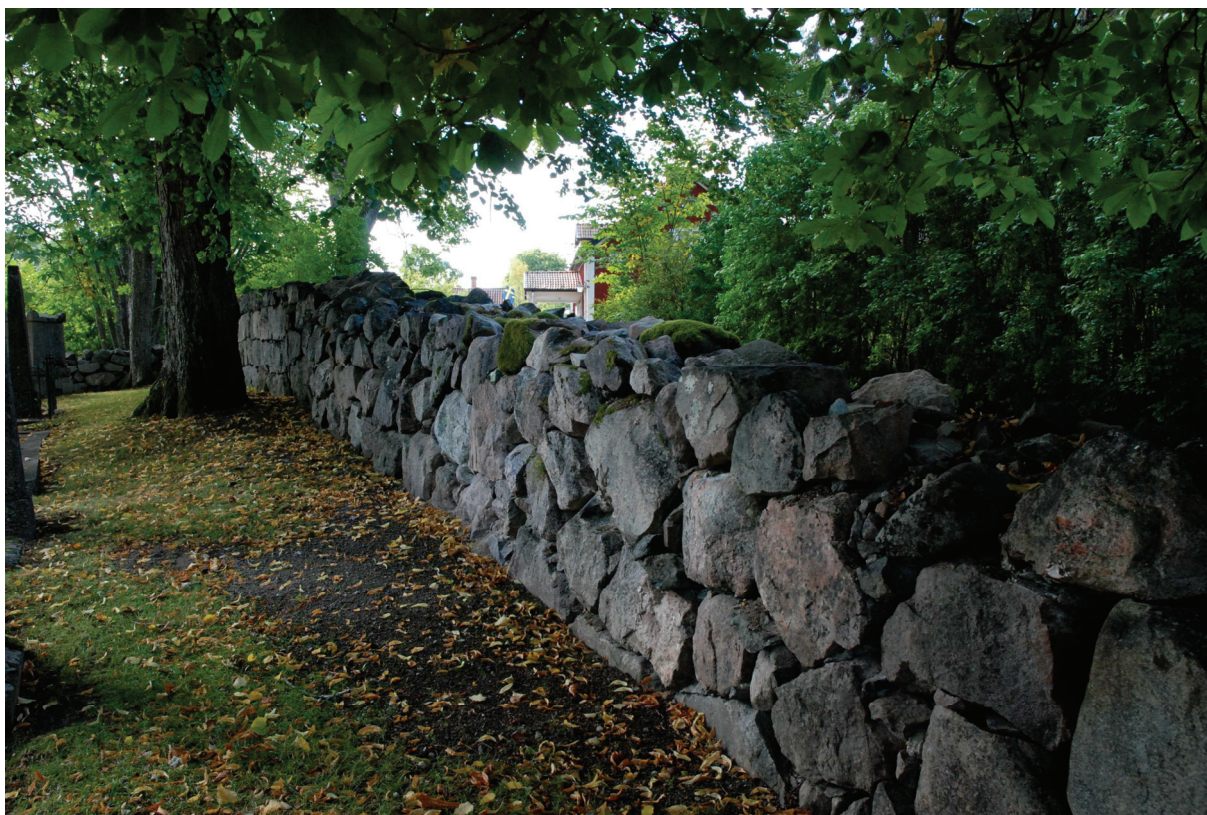
Omslagsfoto: Kyrkogårdsmuren efter lagning, foto Anna Ahlberg Västmanlands läns museum.  
Övriga fotografier: Anna Ahlberg, Västmanlands läns museum

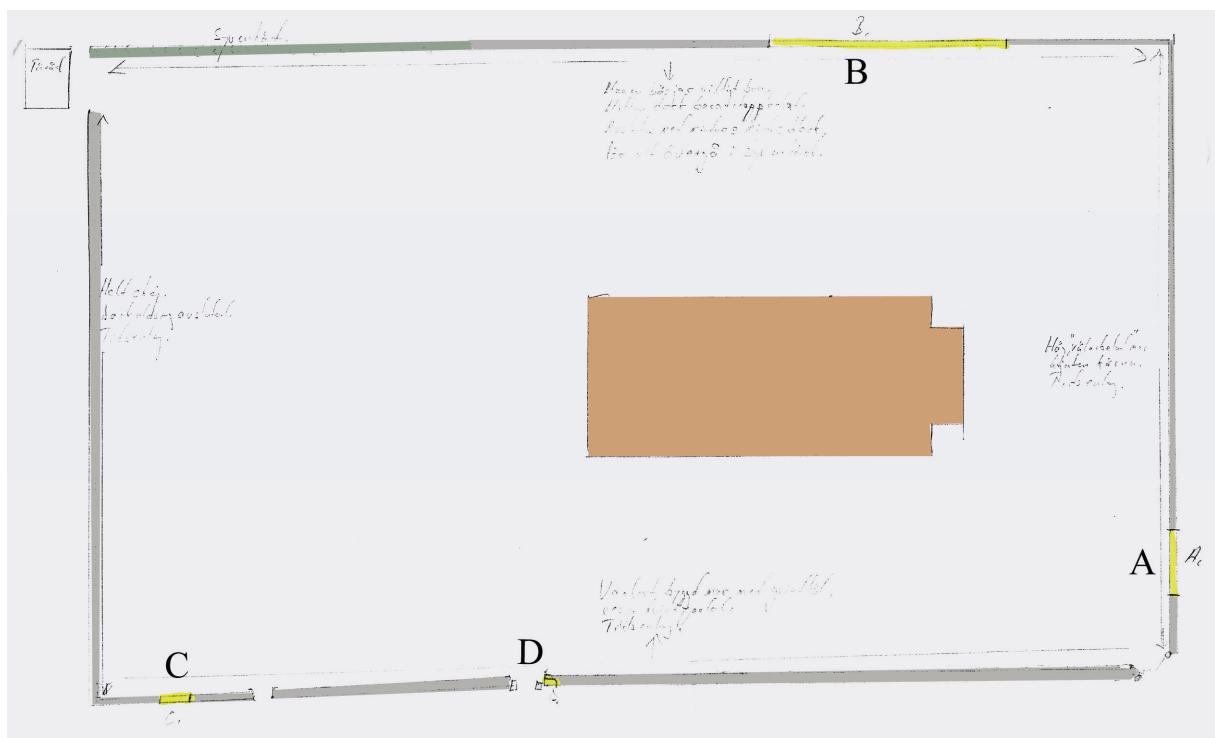
Kyrkogårdsförvaltningens ansökan gällde lagning av muren på fyra ställen, se bild nedan. Vid det första besöket studerades skador och föreslagna åtgärder diskuterades. Ingreppen ansågs vara motiverade och åtgärderna främst inriktade på att säkra upp och lägga om befintlig sten. Samtliga murarbeten har utförts som kallmur. Nedmonterad sten har återplacerats likt tidigare. Först var planen att ta ner utvalda partier och schakta samt lägga en bädd av grus under murarna. Det visade sig att bottenstenarna låg stadigt och inte behövde flyttas, varvid schaktning och grusbäddar utgick. Problemen med muren tros ha orsakats av jord och organiskt material som lagt sig i murarna och bidragit till frostsprängning.

Bild 3: Skiss med markerade ändringar från ansökan, gula partier var aktuella för åtgärder. Bilden har redigerats med ytterligare färg och markeringar för att bli tydligare. Punkt A delades upp i en sydlig del A1 och en nordlig del A2.

<u>Plats</u>	<u>Åtgärd</u>
C	Ca. 3-4 meter. Muren har plockats ner och justerats upp. Tidigare lutade den utåt och stenarna kröp isär.
D	Ca. 2 meter. Hörnet vid grusgången lutade utåt. Muren har plockats ner och murats upp men bottenstenen fick ligga orörd.
A1	2-3 meter söder om trädet. Tidigare hade 3-4 stenar rasat ner på insidan av muren, gamla lagningar med kalkbruk hade gjorts. Muren har plockats ner och rengjorts från bruk, därefter har den murats upp igen. Bottenstenarna låg bra och behövde ej åtgärdas.
A2	Ca. 4 meter norr om trädet. De huggna blocken som lutade mot kyrkan åtgärdades genom att toppsten togs ner och övriga stenar tryckes tillbaka. Resten av muren plockades ner till bottenstenen. Delar av muren hade fyllts med kalkbruk, bruket avlägsnades innan stenarna återuppfördes.
B	Ca. 30 meter. Partiet har endast åtgärdats genom att stenar som trillat ner i slänten lyfts upp och lagts tillbaka. Muren har i övrigt lämnats intakt.

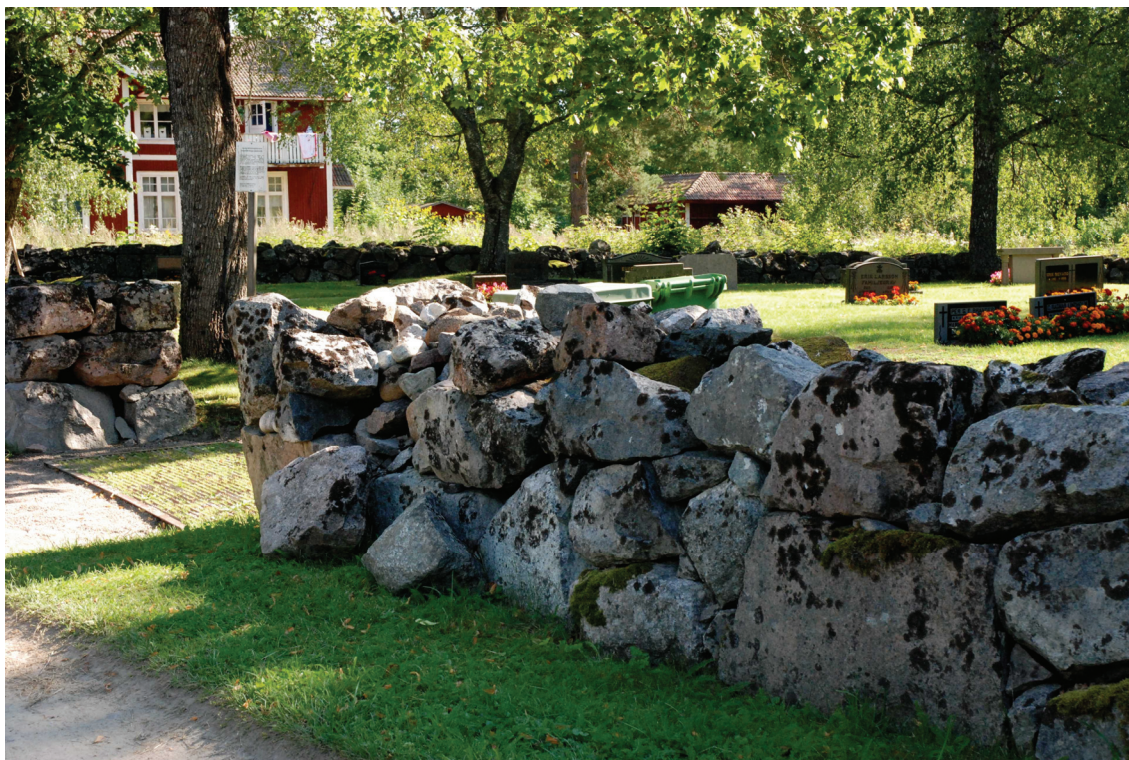
*Bild 4: Parti D före åtgärder*

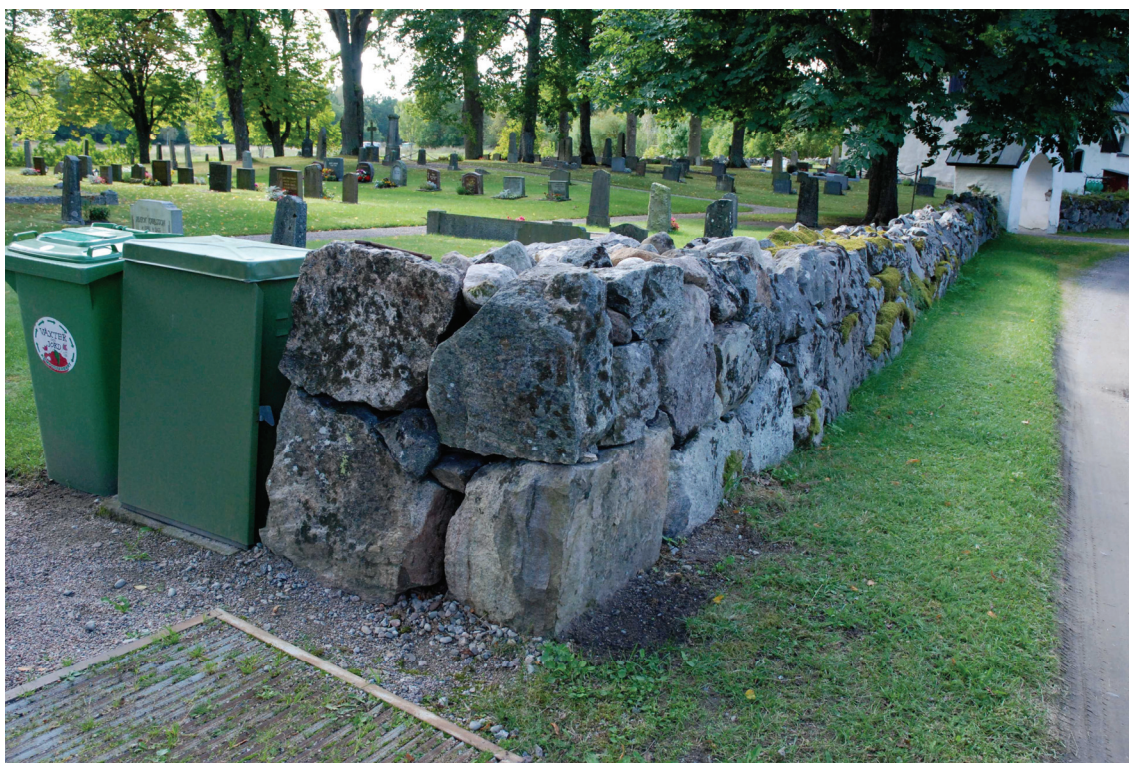
*Bild 5: Parti D efter åtgärder.*

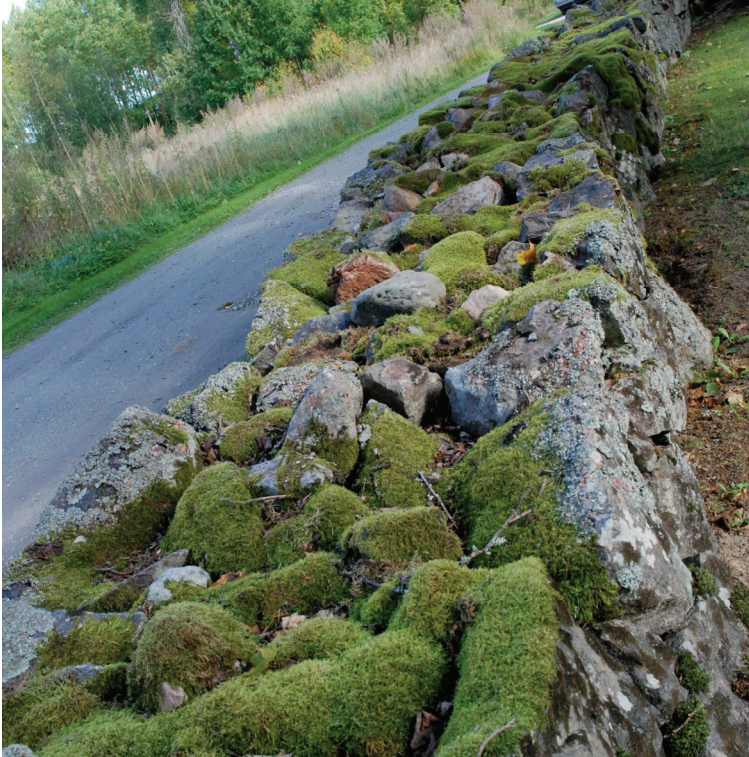
*Bild 6: Parti C efter åtgärder.*

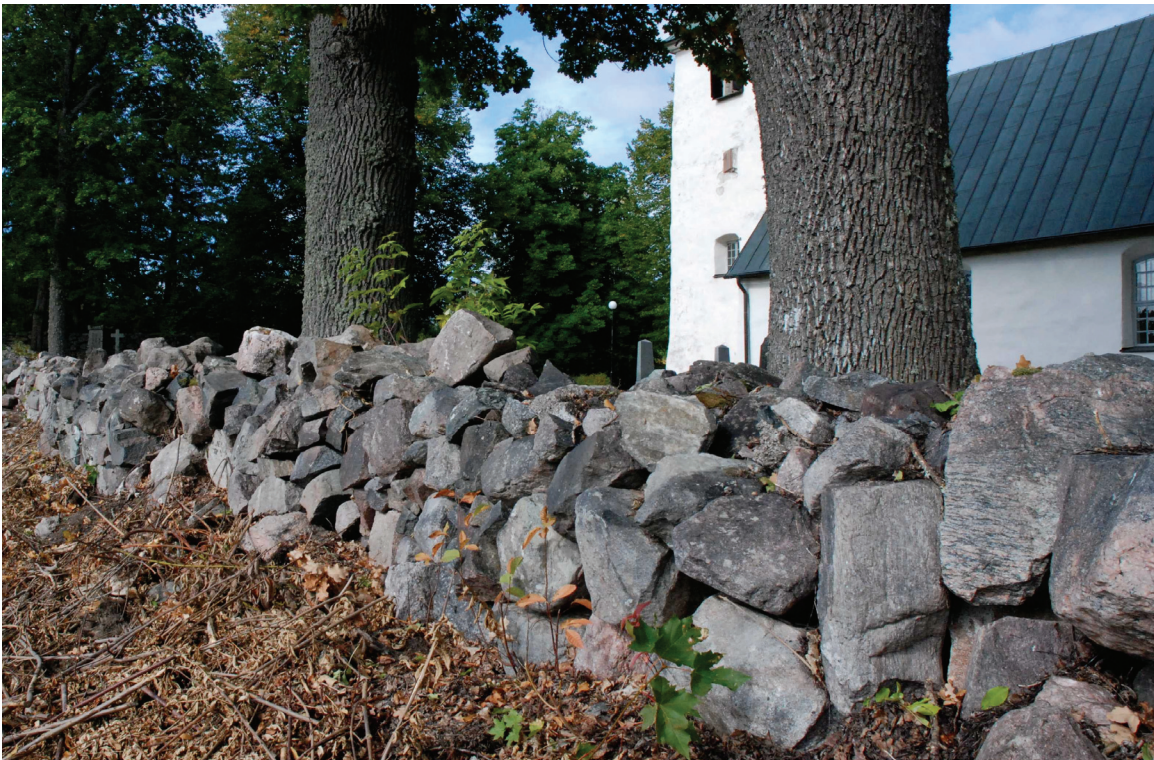
*Bild 7: Parti B efter åtgärder.*

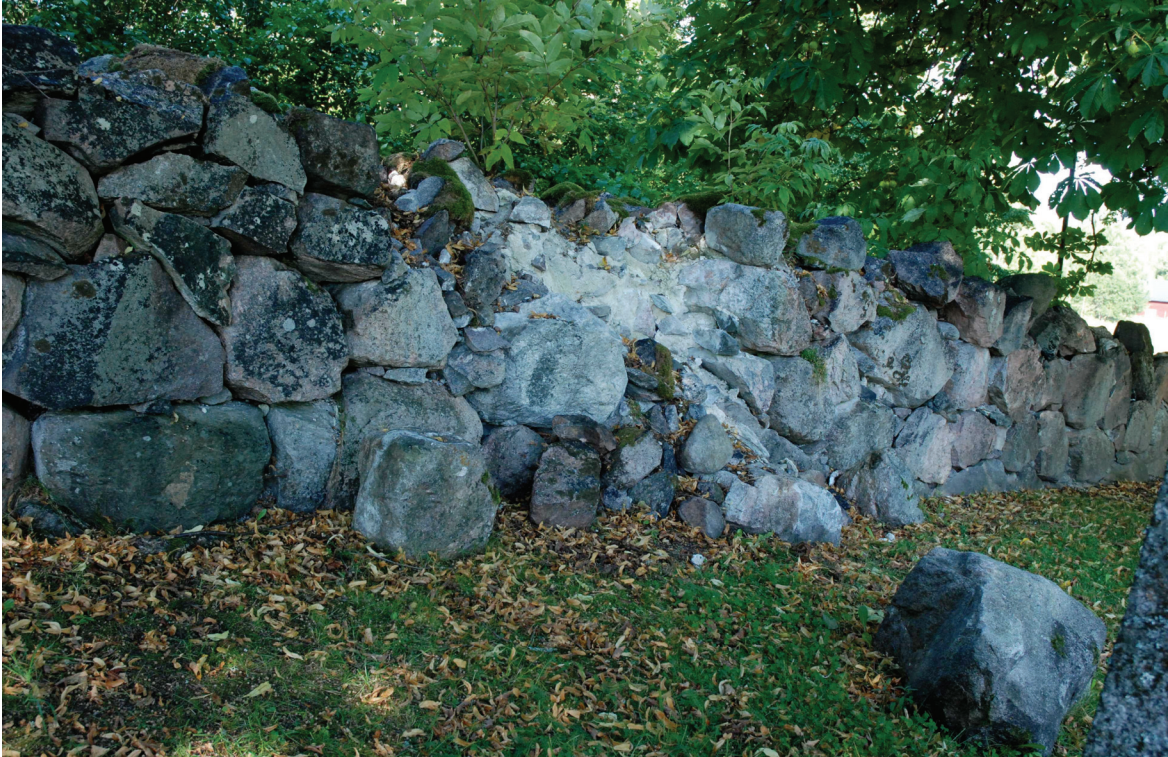
*Bild 8: Parti A1 före åtgärd.*

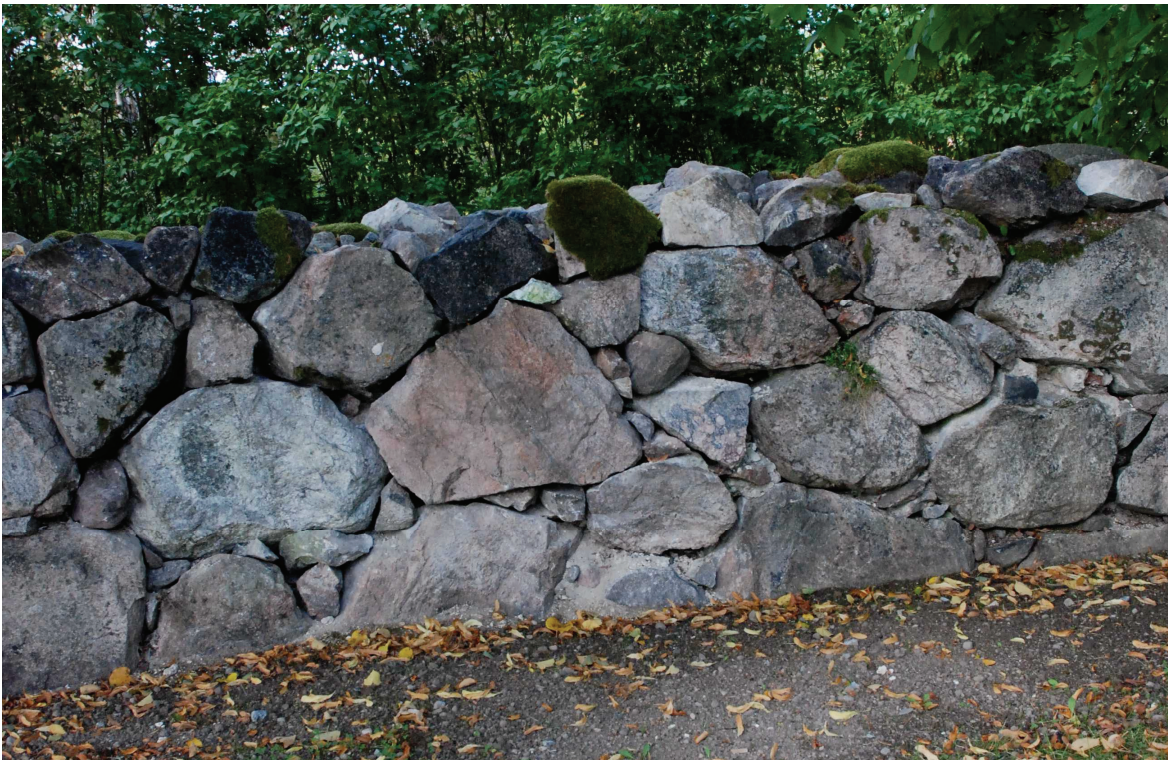
*Bild 9: Parti A1 efter åtgärd.*

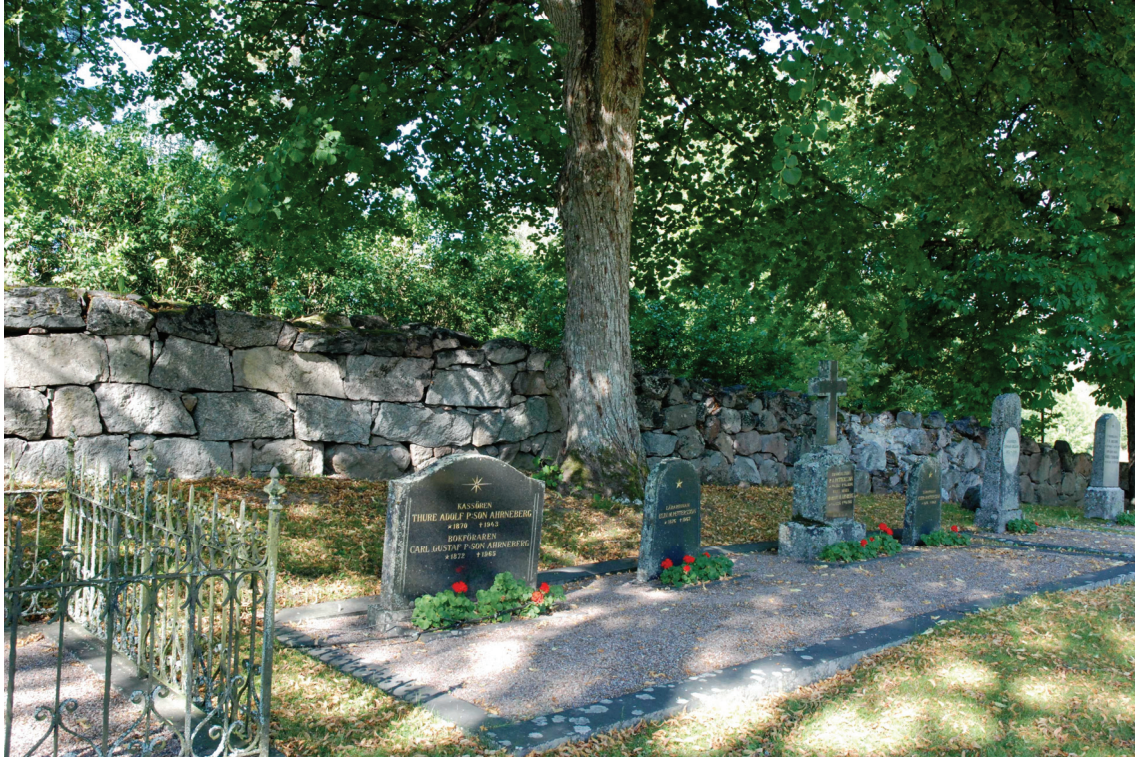
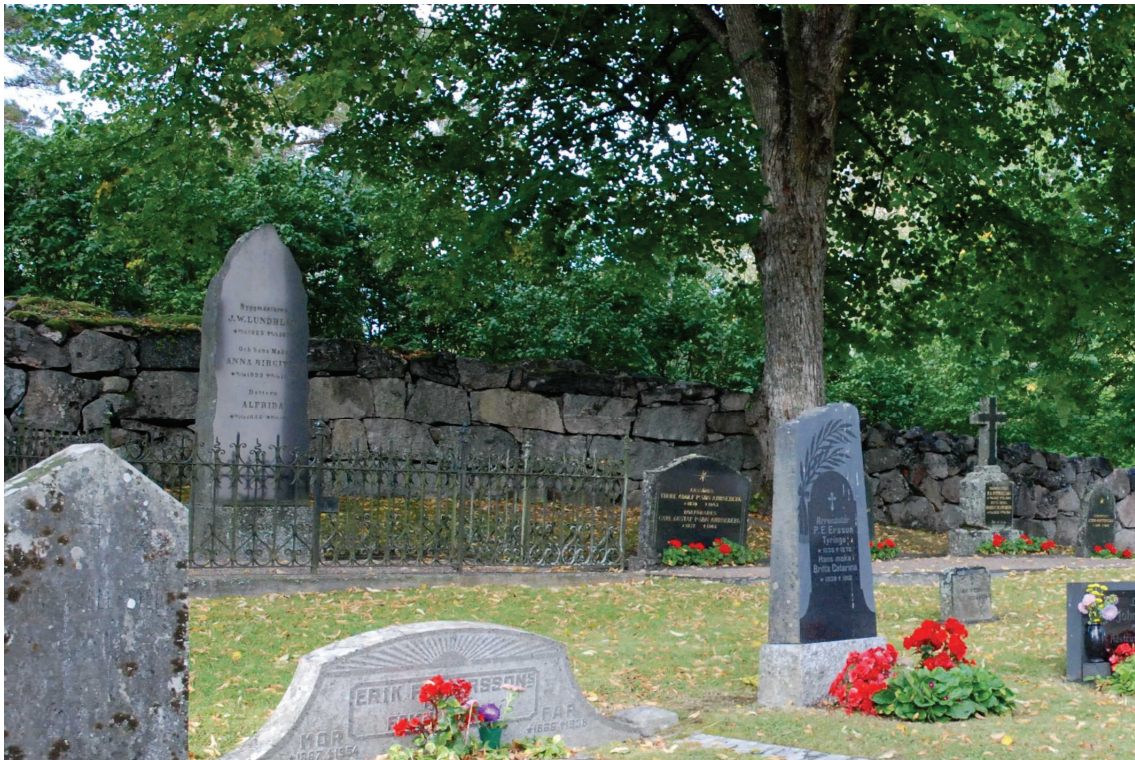
*Bild 10: Parti A2 efter åtgärder.*

*Bild 11: Parti A2 efter åtgärder.*
