Renovering av stall på Skogsta 3:9

Byte av timmer och reparation av takfot inom ramen för Länsstyrelsens stöd till ekonomibyggnader av enklare typ

Anitkvarisk medverkan

Skogsta 3:9
Dingtuna
Västmanlands län

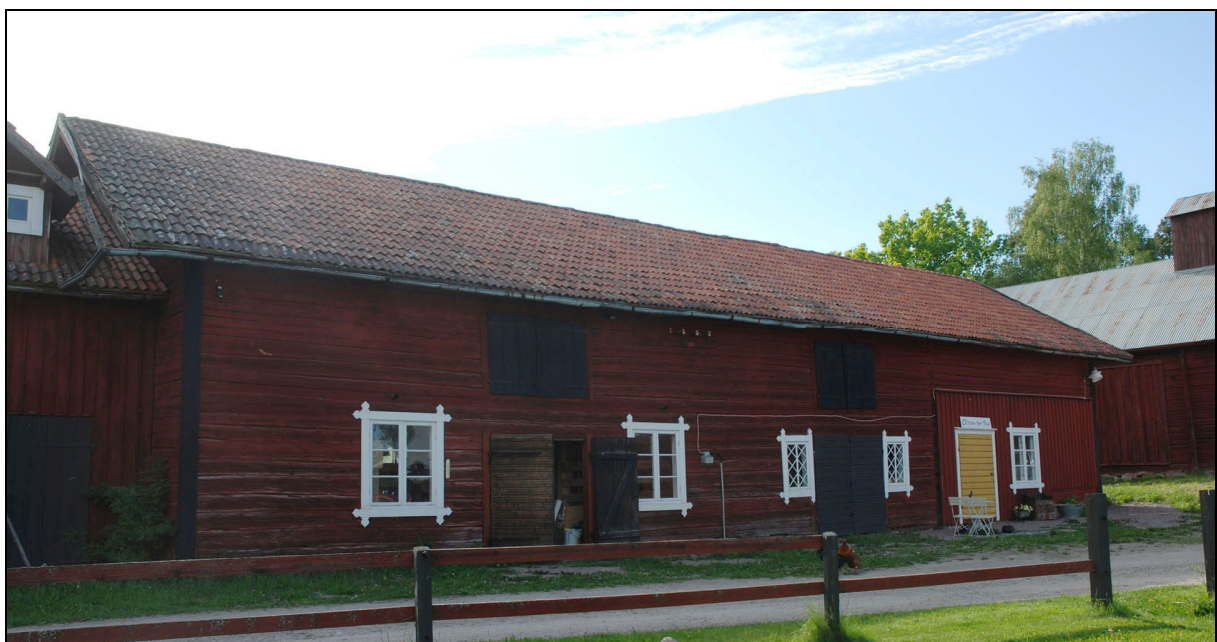
Stallet innan renovering.

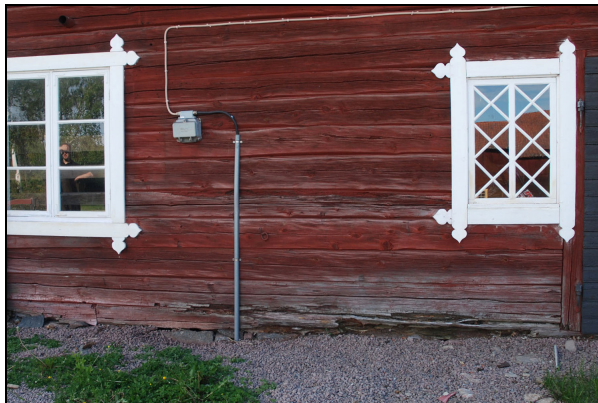
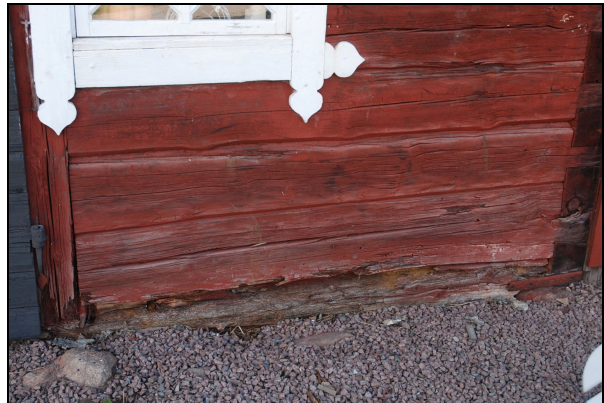
Marknivån på östra sidan var hög och sluttar in mot byggnaden vilket lett till rötskador i timret, framförallt i syllstockar. Tegelpannorna på taket hade halkat ur läge och/eller spruckit vilket lett till rötskador, framförallt i takfotens undertaksbrädor, spån och läkt. Hängrännor var trasiga, uttjänta och av klen dimension.

Rötskadade syllstockar, östra fasaden.

Rötskadat timmer böts ut eller skarvades. Nytt virke av kärnfura blockades och bilades på plats i rätt dimension och passades in enligt samma utförande som tidigare. Skarvar utfördes genom blixtskarv och halvsulning. Nya gåtar sattes in vid porten på östra fasadens mitt.

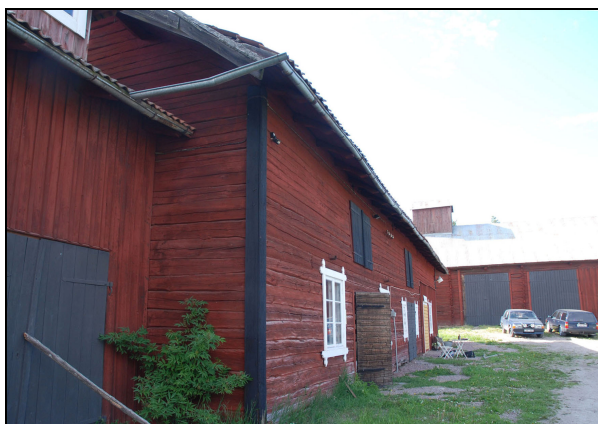
Hög marknivå och "motlut".

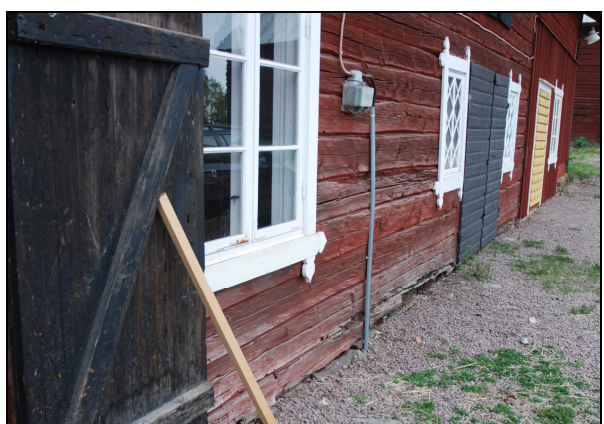
Rötskadade syllstockar, östra fasaden.

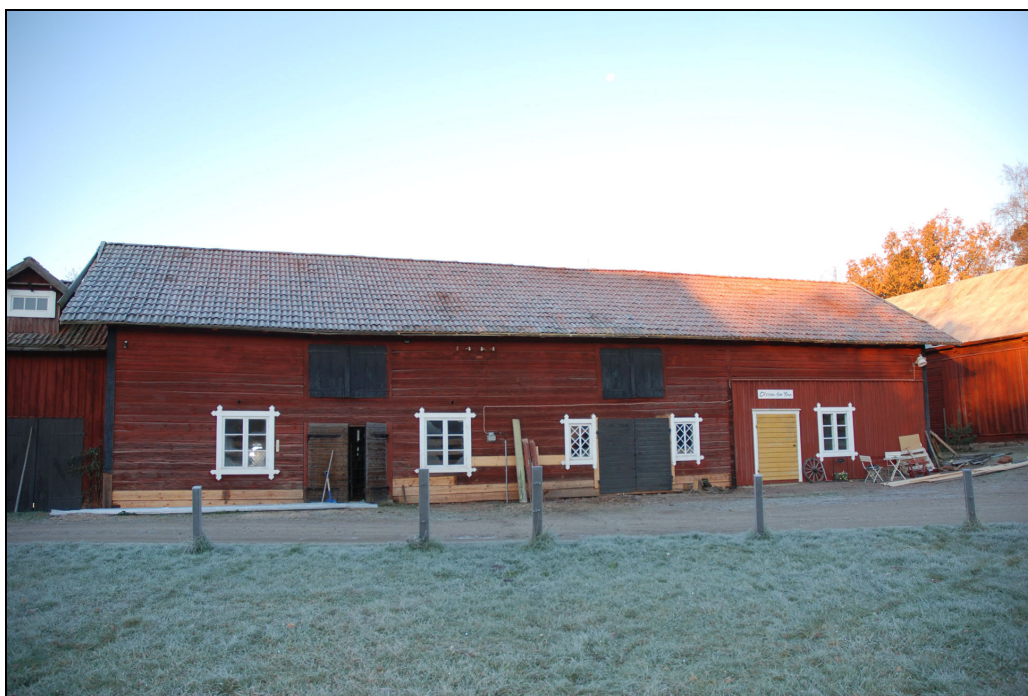
Stallet efter renovering.

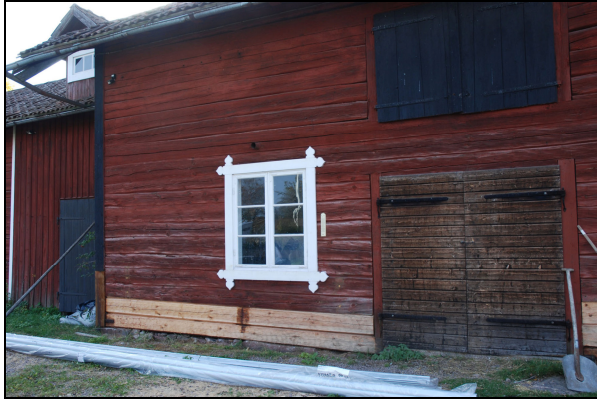
Nytt timmer, östra fasadens södra del.

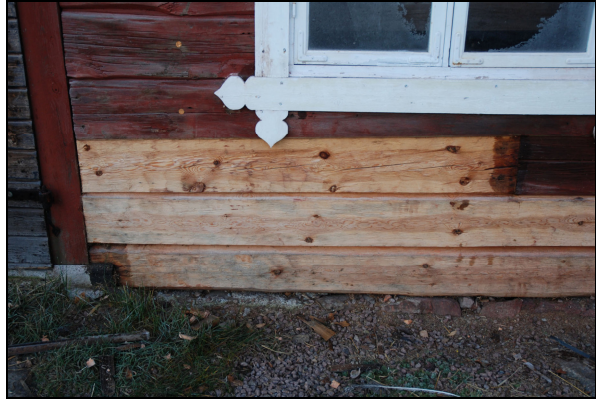
Nytt bilat timmer, östra fasadens mitt.

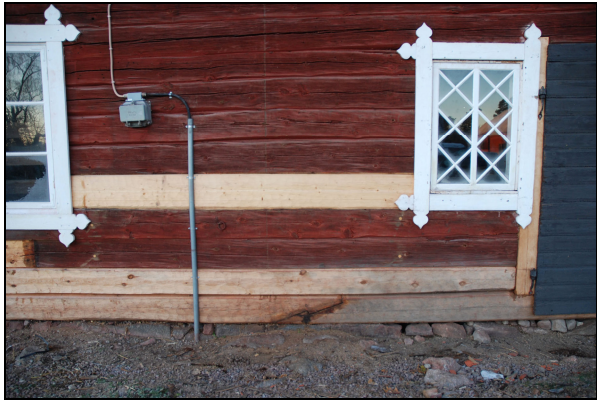
Nytt timmer, östra fasadens mitt.

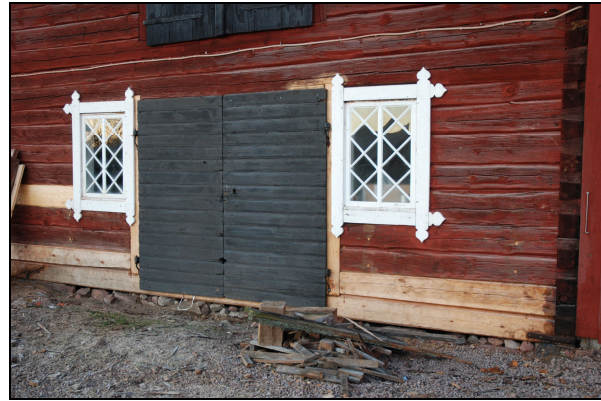
Nytt timmer, östra fasadens norra del.

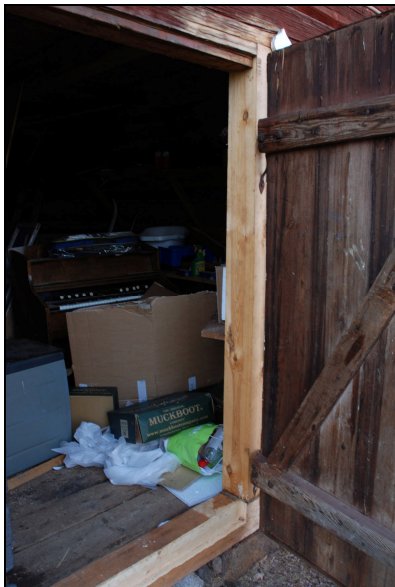
Närbild, ny gåt.

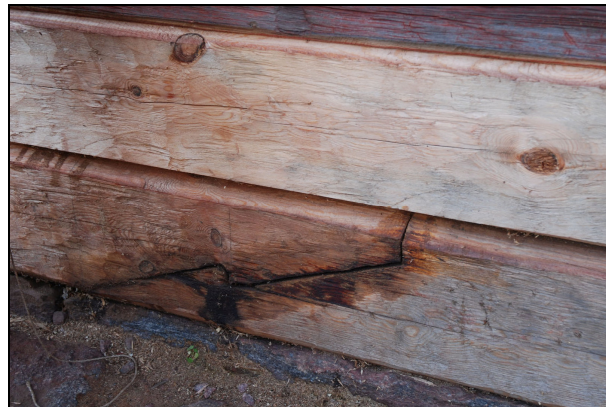
Närbild blixtskarv, struken med tjära för extra skydd.

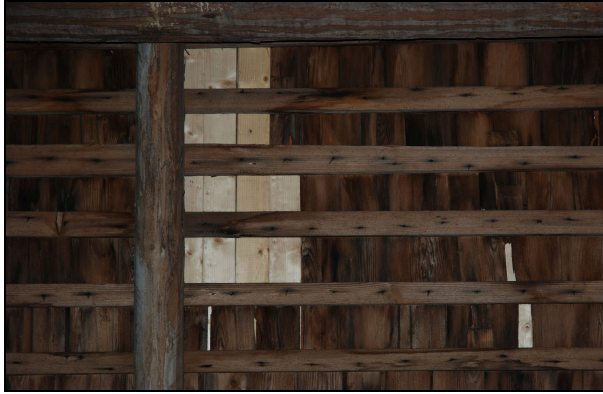
Skarvning med kluvna bitar av brädor.

Takpannor har plockats av eller justerats. Läkten var i dåligt skick varför taket är omläktat ända upp tillnock på flertal ställen. Där undertaket av spån var rötskadat och synligt har skarvningar med klivna bitar av brädor utförts. På de partier vid takutsprånget där takspånen var så pass skadade att de togs bort lades takpapp. Takutsprånget är inklätt med undertaksbrädor varför pappen inte blev synlig underifrån. Lerteglet lades tillbaka.

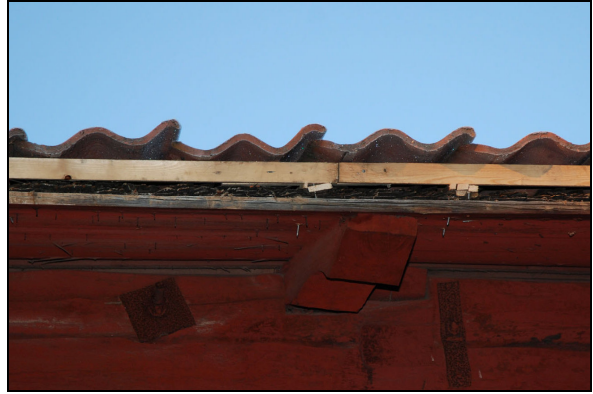
Reparerad takfot.
