Sura nya kyrka

- nytt åskskydd och vattenledningssystem samt fasadarbeten

Antikvarisk kontroll

Västsura 10:1
Sura socken
Västmanlands län

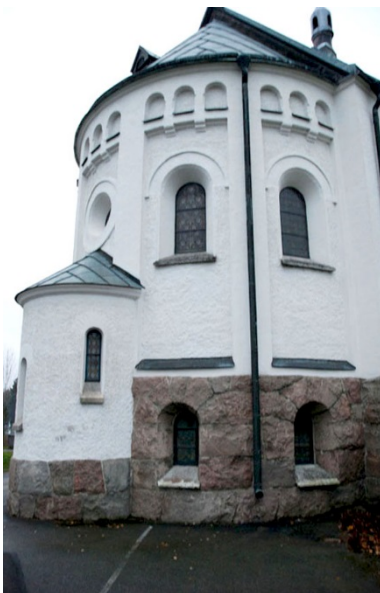
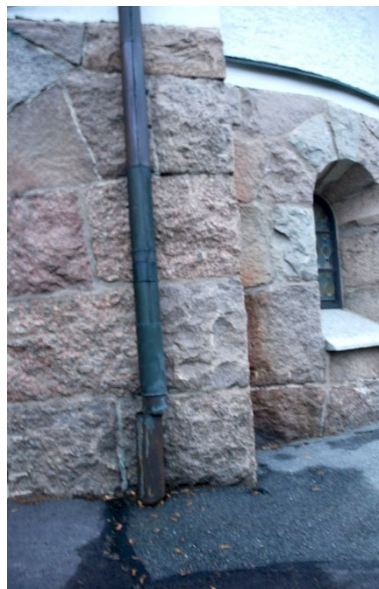
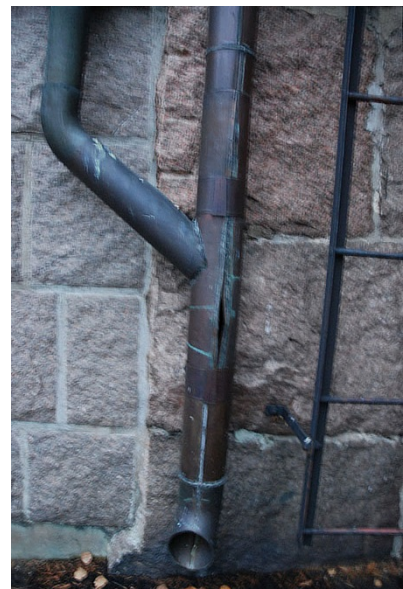
Kyrkans vattenavrinning var undermålig och fuktskador återfanns i kyrkan.

Arbetet inleddes i mitten av oktober 2008. Ett nytt dagvattensystem installeras på grund av att vattnet på vissa platser rinner in mot kyrkan och fuktproblem bildas. I kyrkans östra del har fukt- och mögelproblem konstaterats. På kyrkans nordöstra sida har marken höjts så att ytavrinningen inte sker mot kyrkan. Ett dagvattensmagasin anläggs i kyrkans ena hörn. Vid kyrkans sydvästra vägg läggs schaktet för vattenledningar i en befintlig rabatt. Rabatten läggs igen och asfalteras i samband med att den befintliga asfalten på södra sidan tas bort. Ytan avjämnas och asfalteras för att förbättra tillgängligheten vid handikappingången, Samtliga hängrännor har gått igenom, ca fem hängrännor har renoverats eller bytts ut. Lövsilar har monterats på stuprör. Vissa dagvattenanslutningar monterades i plast, men har därefter klätts med kopparplåt. Vissa lövsilar blev av fel sort och ersattes med nya av rätt sort.

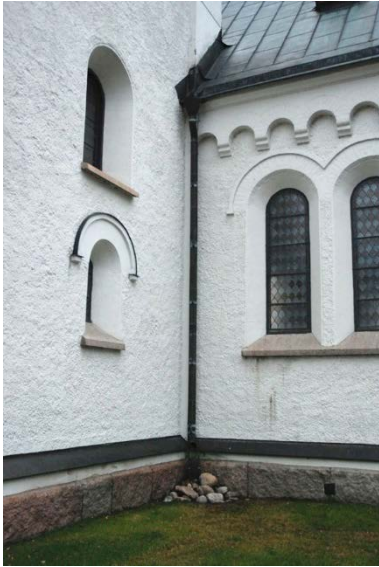
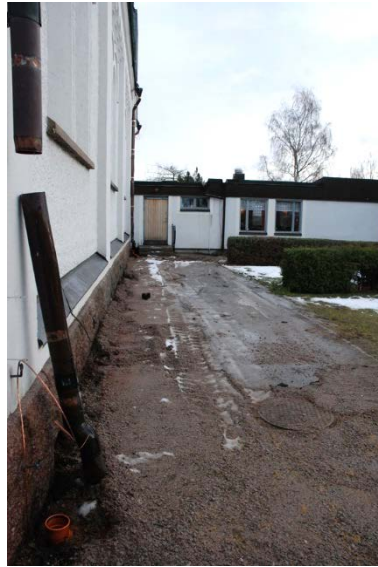
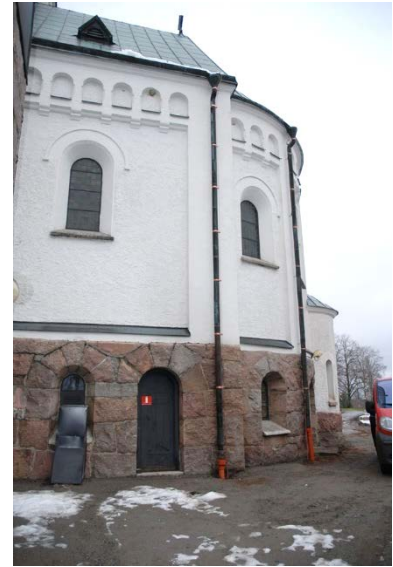
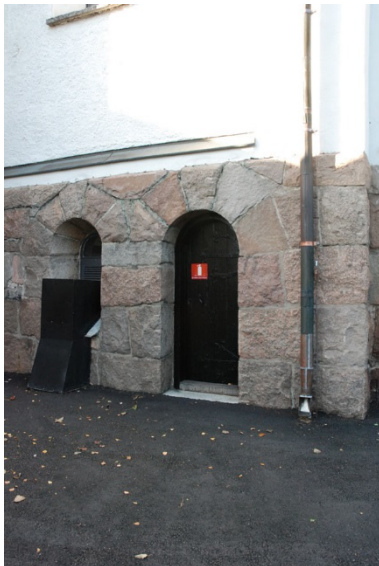
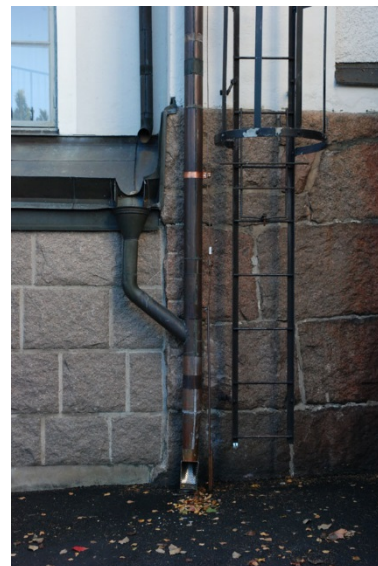
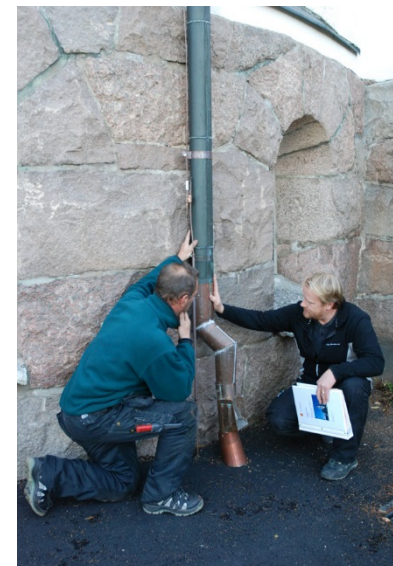
Nytt vattensystem har grävts ned, stuprör har lagats och kompletterats med lösilar.

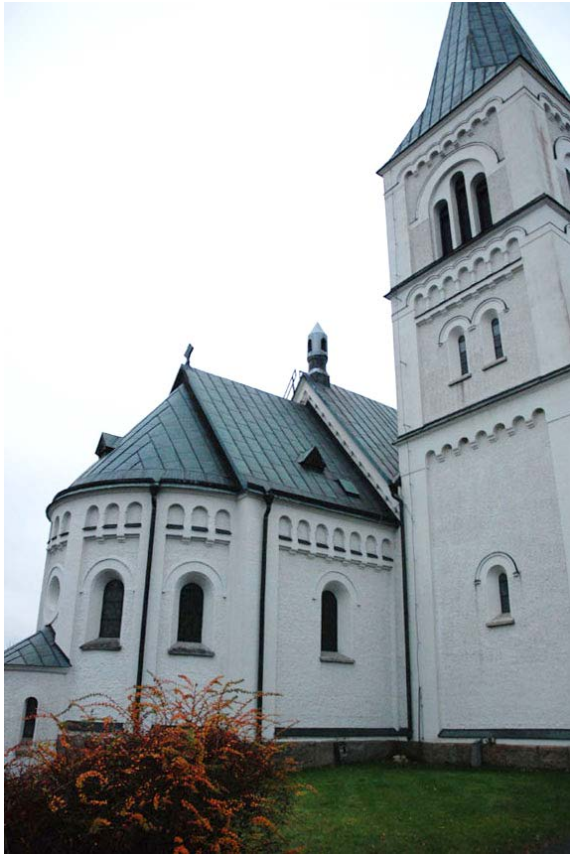
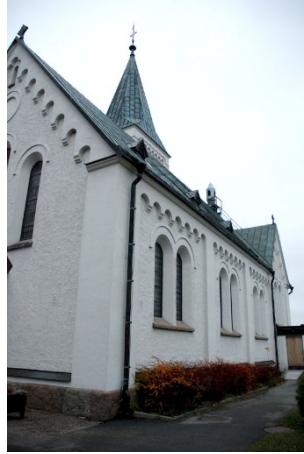
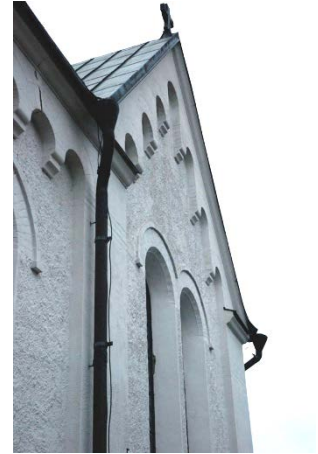
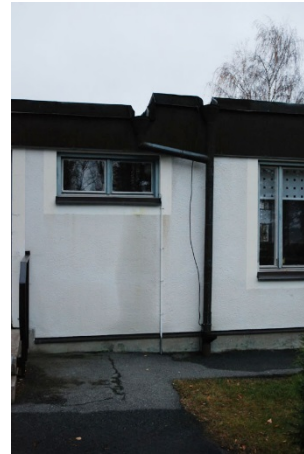
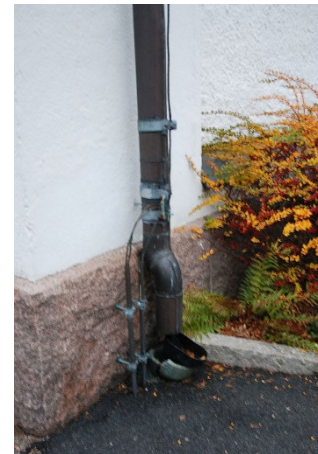
Det äldre åskskyddet var uttjänt.

Åskskyddet har gjorts om i sin helhet, vissa befintliga delar har dock återanvänts efter inspektion. Samtliga jordtagsledningarna samt deras infästningar har inspekterats för att se om något gick att återanvända. Den del av åskskyddet som var planerad att dras invändigt genom kyrkorummet ersattes med dragning på kyrkans vind. Detta minskar påverkan på kyrkorummets kulturhistoriska värden. Ett rör för åskskyddet drogs på väggen vid orgelläktaren, bredvid brandlarmet. Det har målats in mot bakgrundsfärgen. Det projekterade förslaget där rören skulle kläs in i en trälåda utgick.

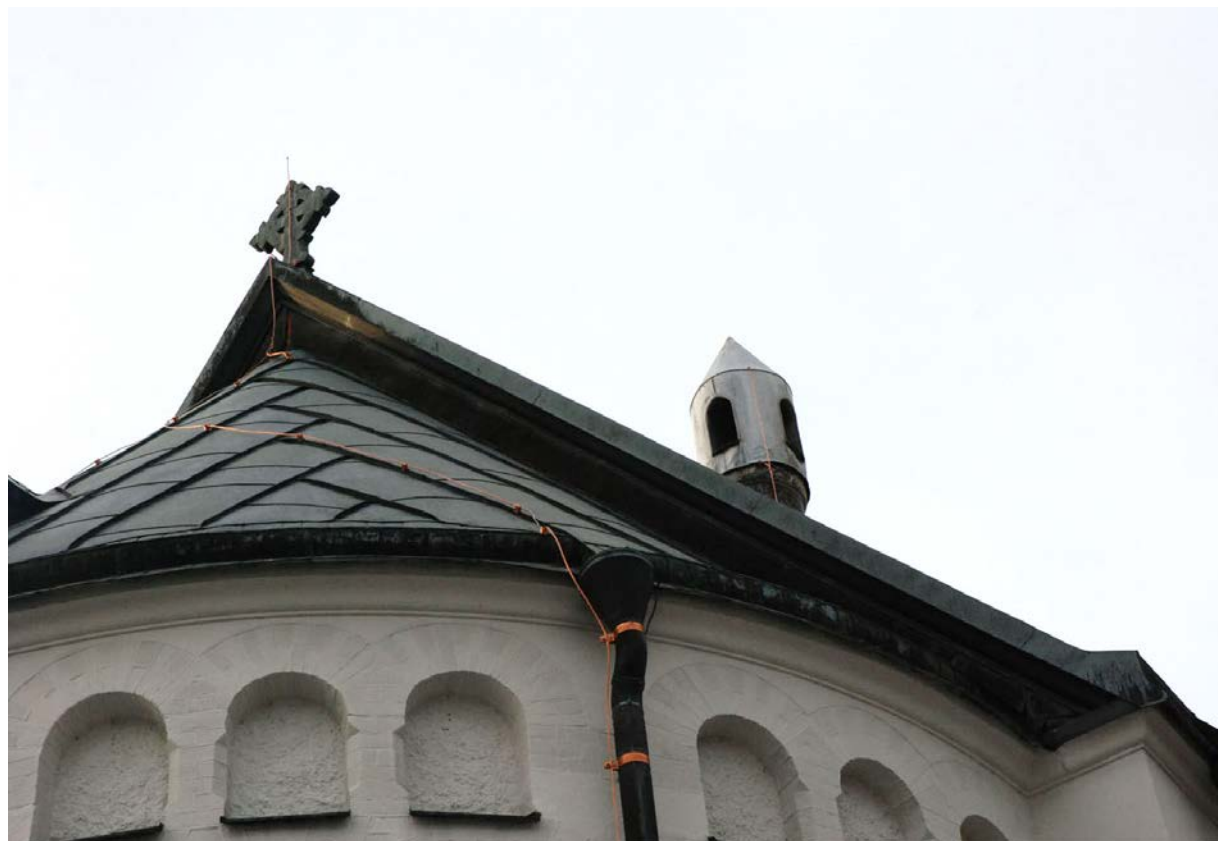
Ny kommarlina för åskskyddet monterades efter hängrännor och i koppertakets falsar.

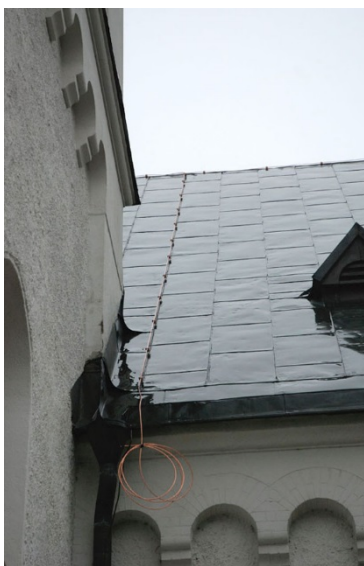
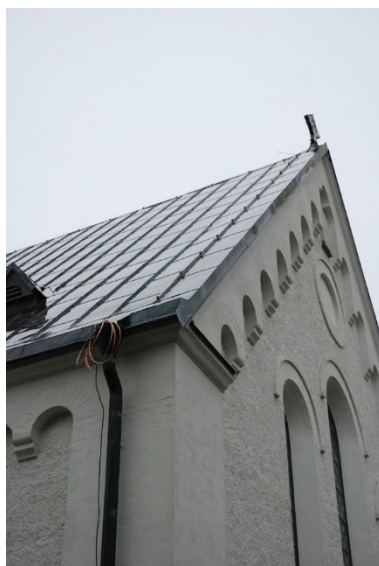
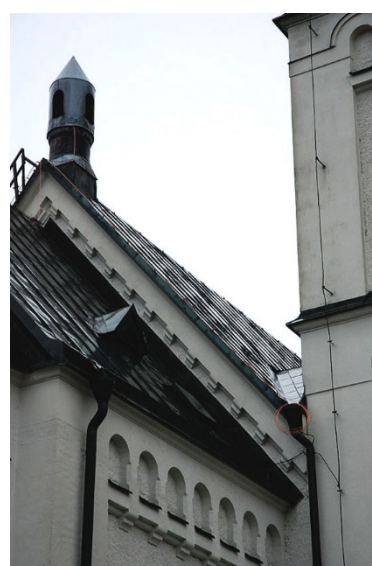
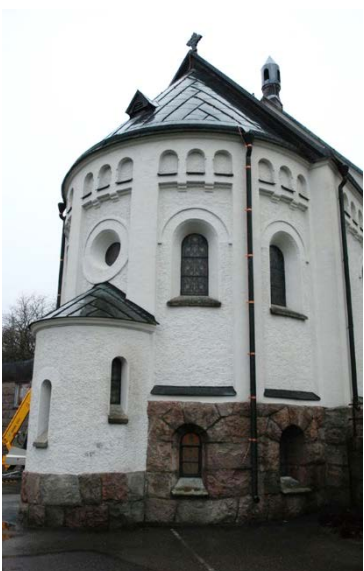
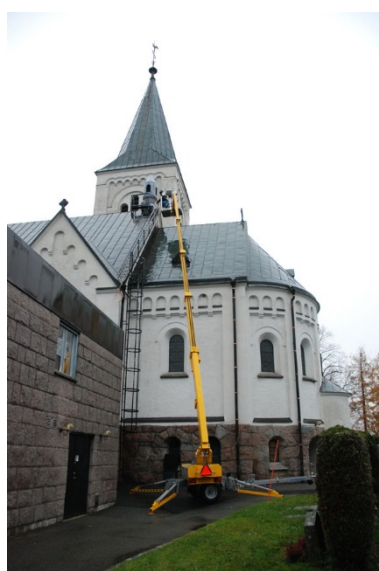
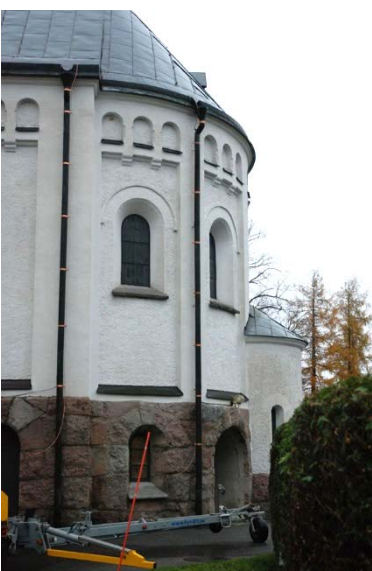
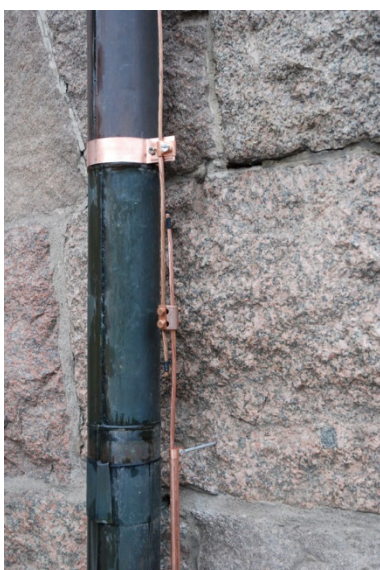
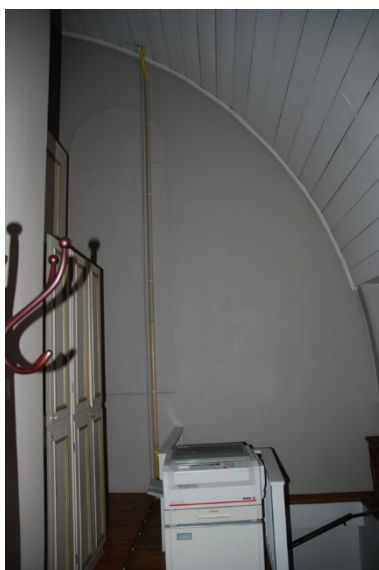
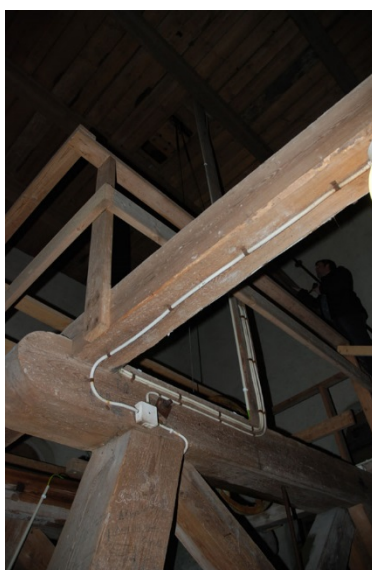
Det nya åskskyddet monterades efter stuprännor och ledningar drogs på vinden och på väggen vid orgelläktaren.

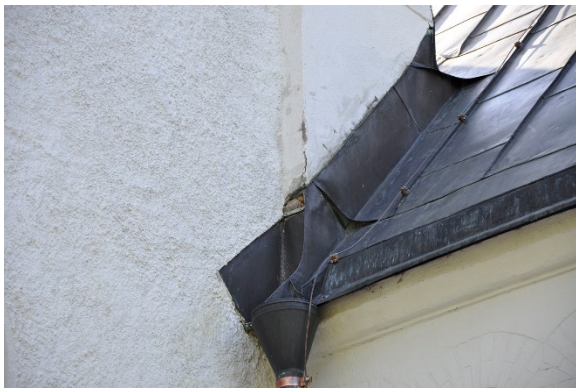
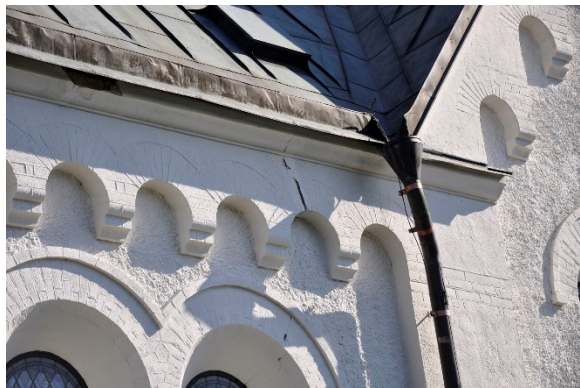
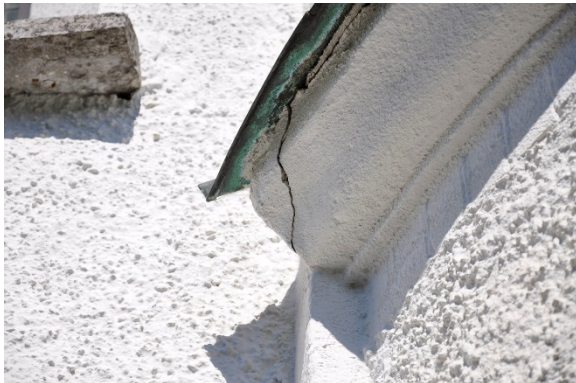
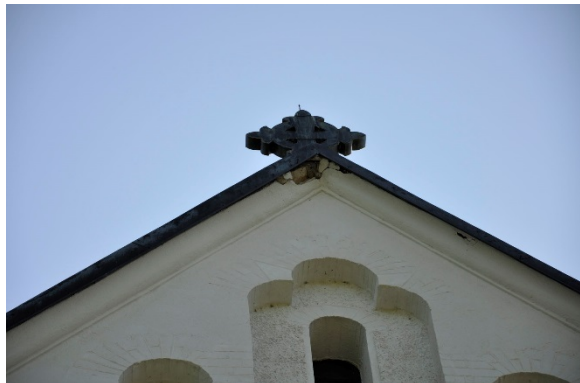
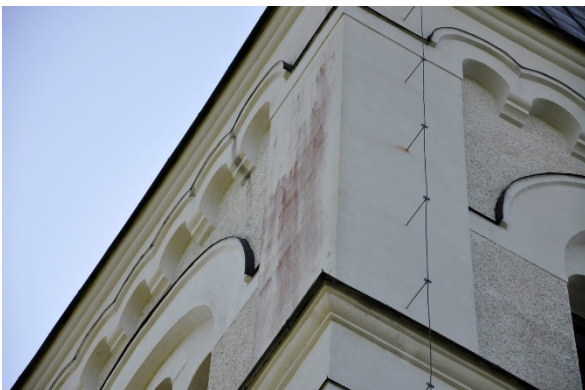
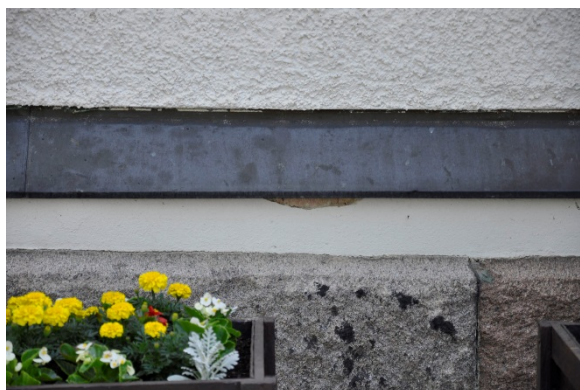
Sprickbildningar fanns på flera ställen på fasaden fast främst på de slätputsade ytorna.

Gamla bårhuset under koret renoverades eftersom det fanns fuktskador. Putsen på kyrkofasaden renoverades då det återfanns sprickbildning och puts-skador i viss omfattning och till mesta del på kyrkans slätputsade delar. Kulörer på fasaden letades fram i arkivhandlingar och putsprover på togs för analys. Enligt tidigare dokumentation så är fasaden målad med KC-färg i nyansen NCS 1000. Vid jämförelse på plats konstaterades att den dokumenterade kulören är en aning mörk, och alternativa kulörer framtogs NCS 0500-N eller NCS 1002-Y50R. Läns museet undersökte därefter vilken färg som såg lämpligast ut enligt kalkfärgslikaren och meddelade att det var Kalkfärg 90/30:6 med receptet: 25 kg kalkpasta, 600 gr grön umbra och 60 gr guldockra. Den är närmast NCS kulören: 1002-Y50R.

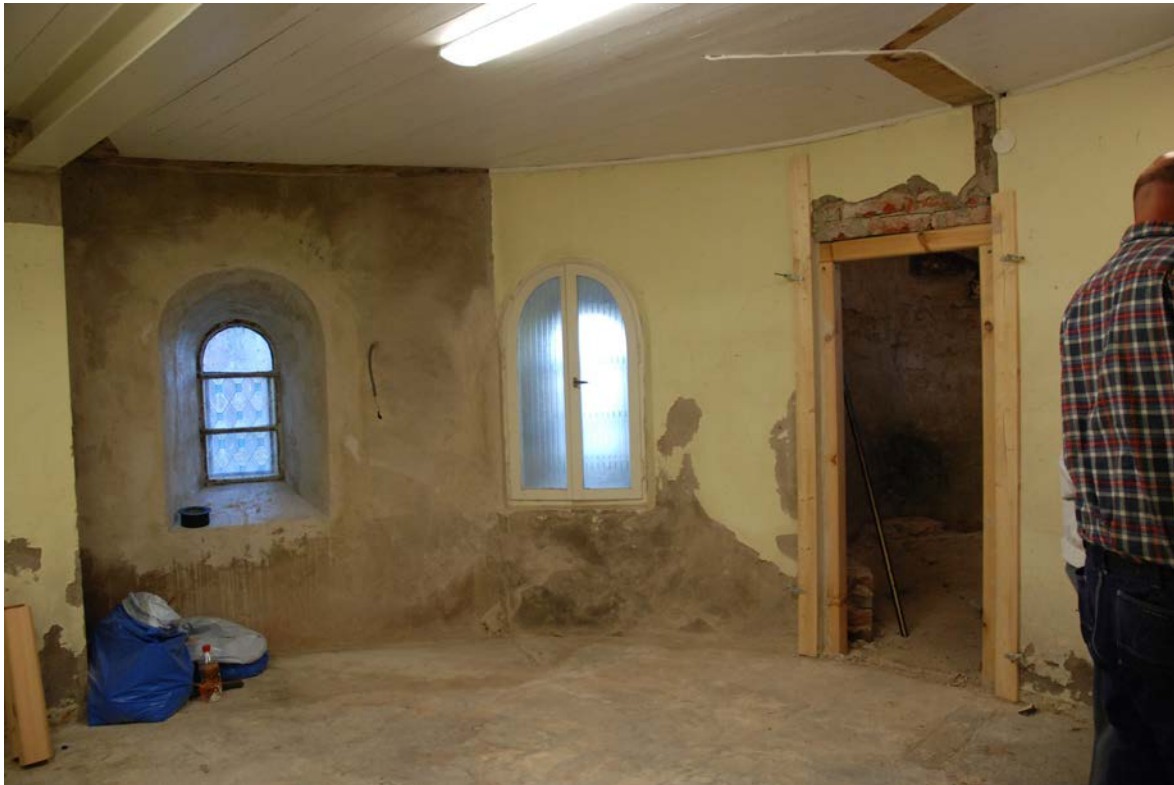
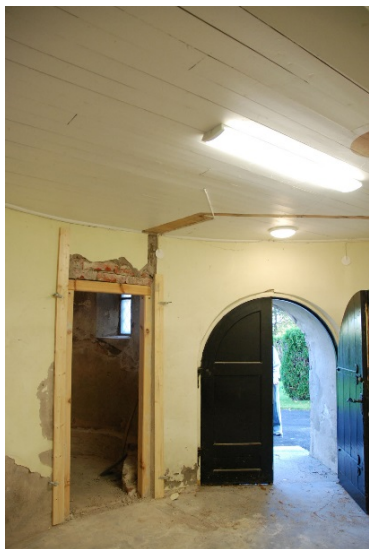
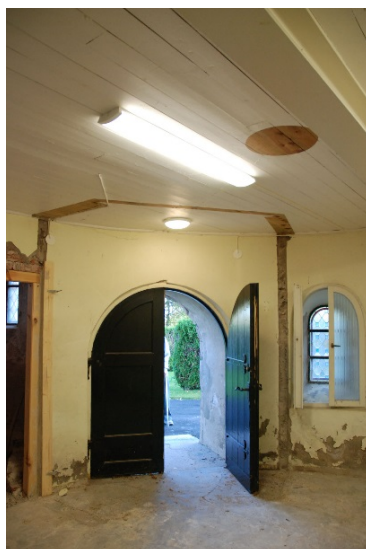
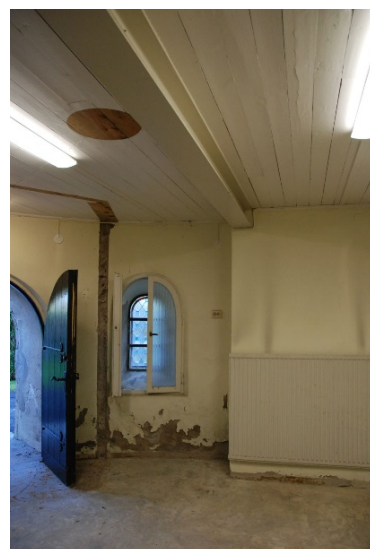
I det gamla bårhuset har plastfärg tagits bort. En öppning har tagit upp i det rum där det tidigare fanns en trappa upp till koret.

I det gamla bårhuset har befintlig plastfärg och lös puts tagits ned. Väggarna har putsats med kalkputs och målats med kalkfärg. En dörr togs upp i det rum där det tidigare fanns en trappa upp till koret. Ytorna runt den nyupptagna dörröppningen putsades och målas med kalkfärg. Taket i bårhuset har målats med kalkfärg. Dörren har vid tillfälle skrapats trären, ett arbete som inte ingick i entreprenaden. Önskemål fanns från församlingen att ha den omålade, men efter diskussion målades den åter i svartkulör. Länsmuseet förordade dock linoljefärg, men dörren blev målad med Beckers oljefärg.

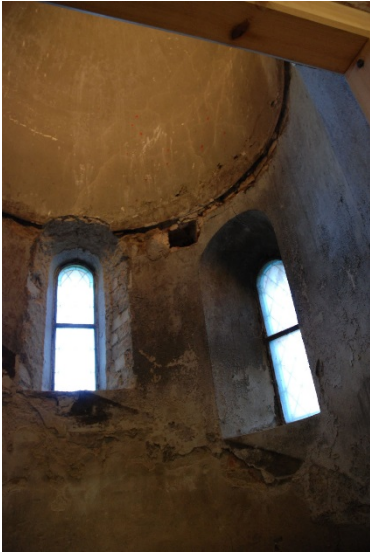
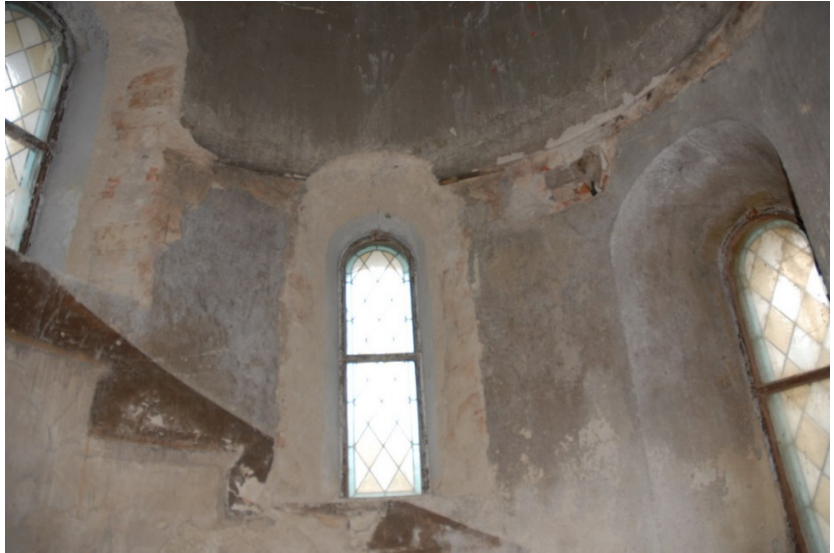
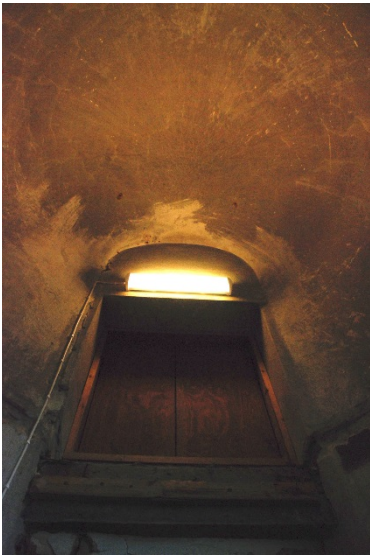
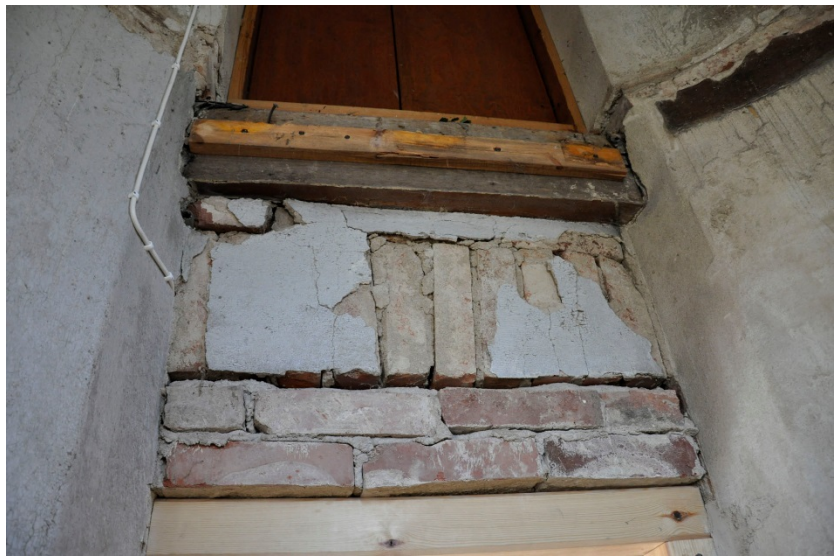
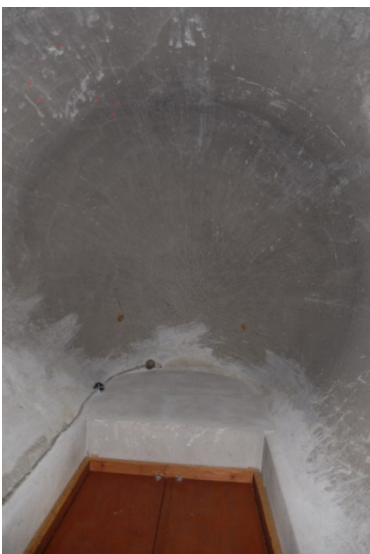
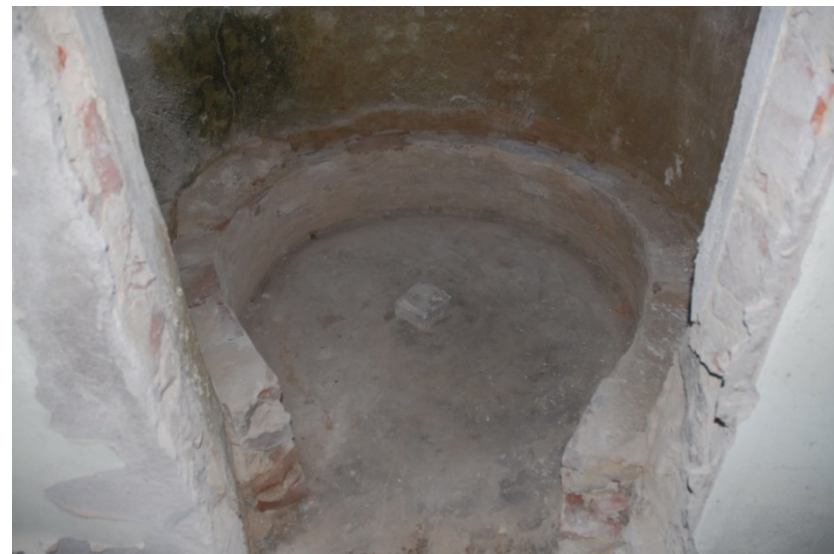
Spår efter den tidigare trappan och dörren upp till koret

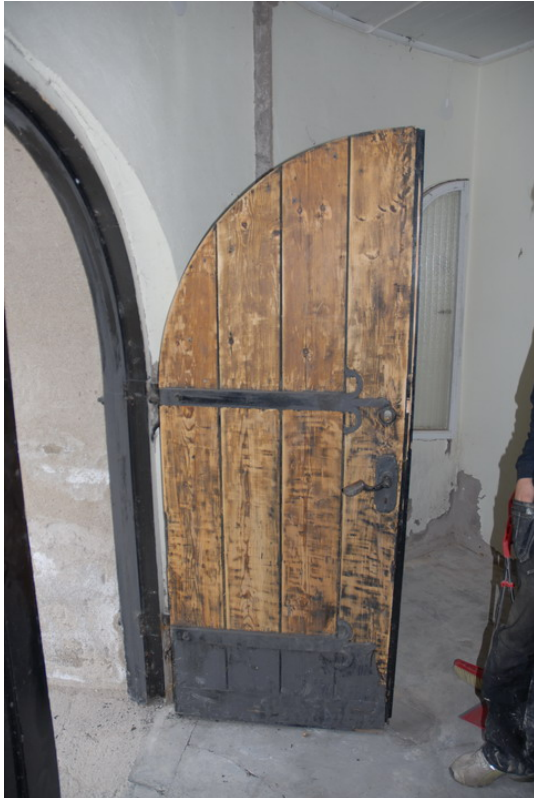
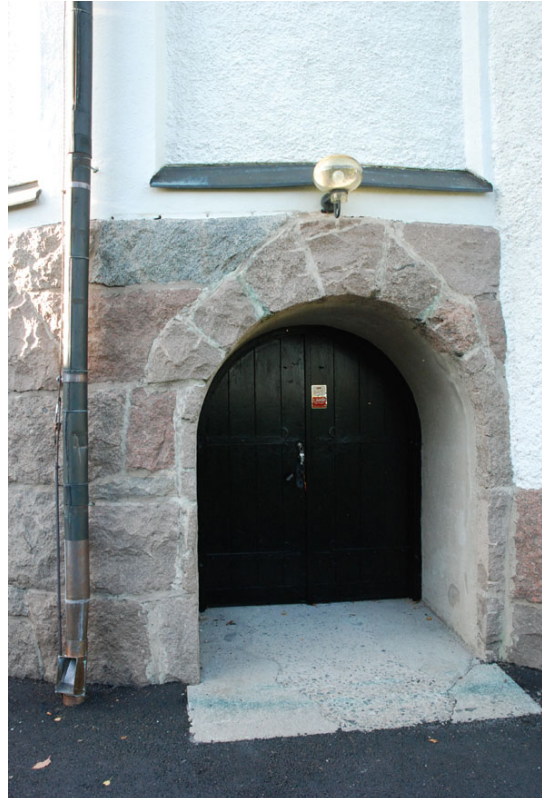
Dörren in till äldre bårhuset skrapades rent och måldades därefter svart.
